## Tutkimusraportti

**Osoite:** Sääskenkatu 17  
15800 LAHTI

Alapohja- ja seinärakenteiden kuntotutkimus ulkopuolella havaittujen lahovaurioiden ja sisäilmassa havaitun hajuhaitan vuoksi.

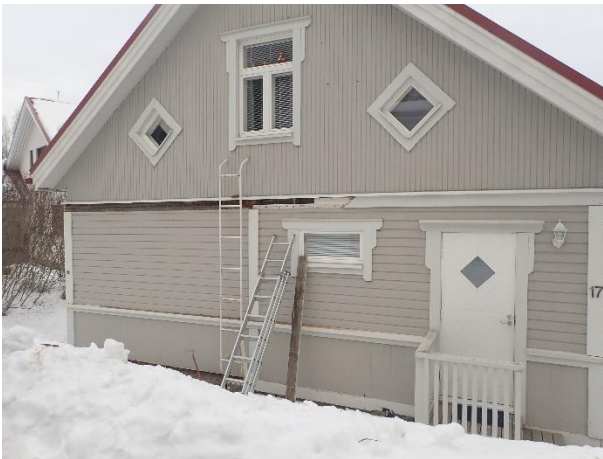
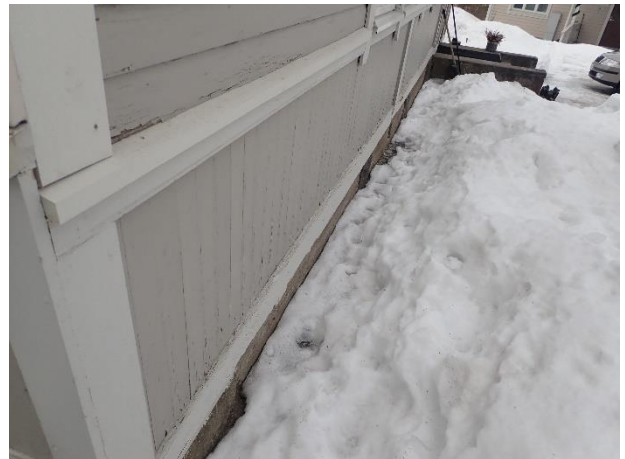
Sääskenkadun puolella rakennus on reilusti katua alempana. Kadun ja talon välissä oleva penger ohjaa sade- ja sulamisvesiä rakennusta kohden.

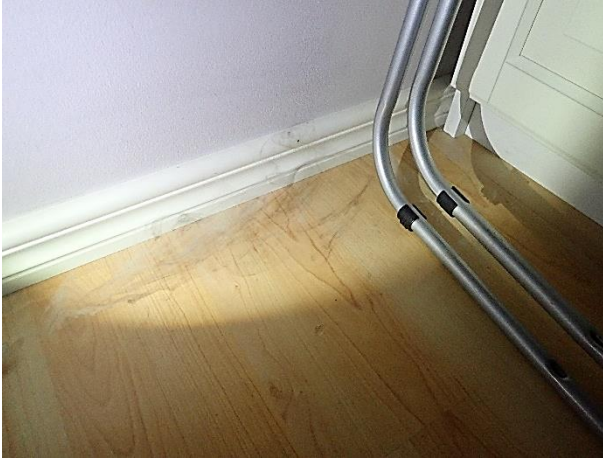
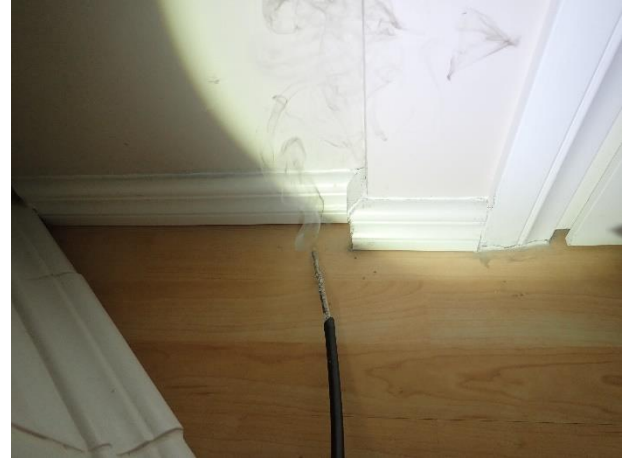
Alakerran lattian ja seinän rajasta tulee vuotoilmaa rakenteista sisäilmaan.

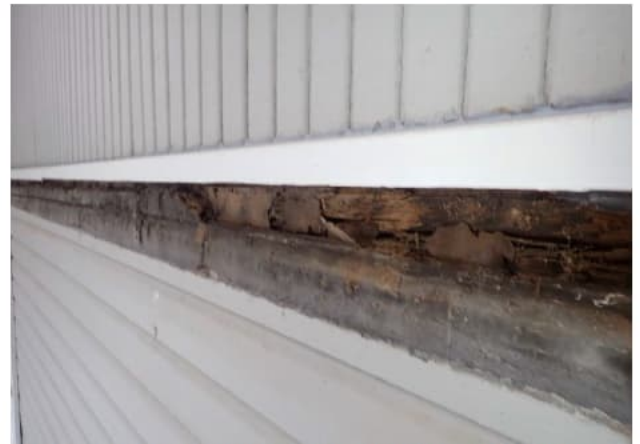
Kadunpuoleisessa seinässä oli havaittavissa lahovaurioita ylemmän tippalaudan kohdalla. Lahovaurioita oli 1-2 hirren korkeudella.

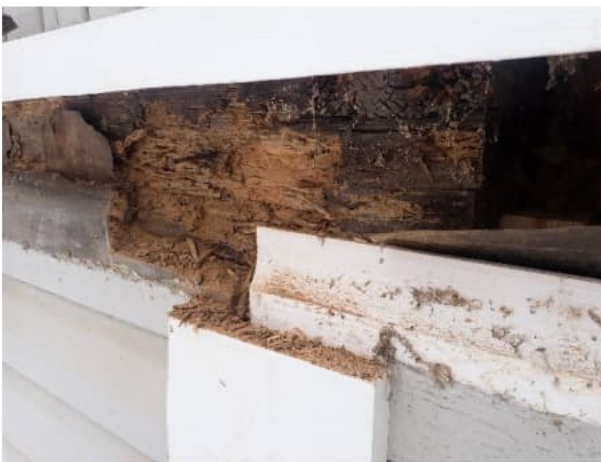
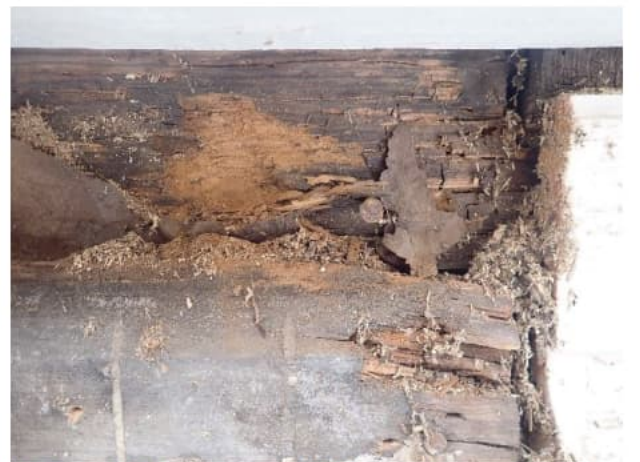
Tippalaudan taustalla olevassa hirressä oli kuivalahoa. Laho oli syvällä hirsirakenteessa ja voi vaikuttaa ulkoseinärakenteen kantavuuteen.

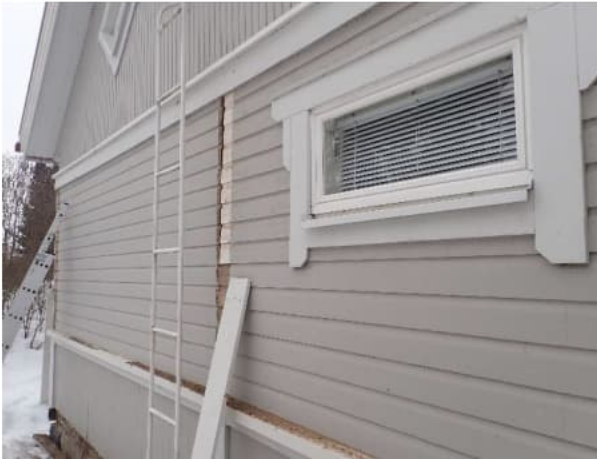
Kadunpuolen seinärakenteessa ei havaittu alempana merkkejä lahovaurioista.

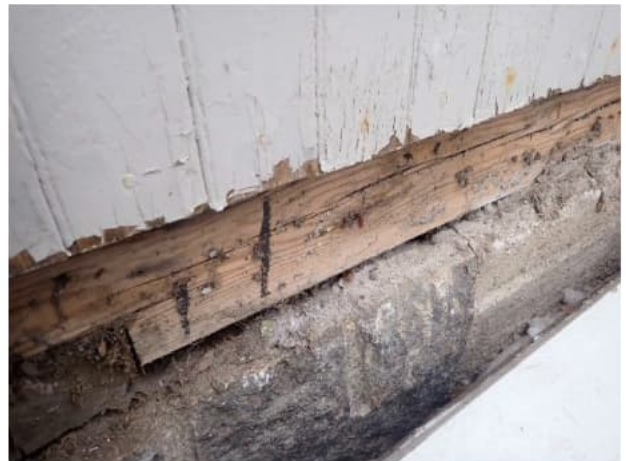
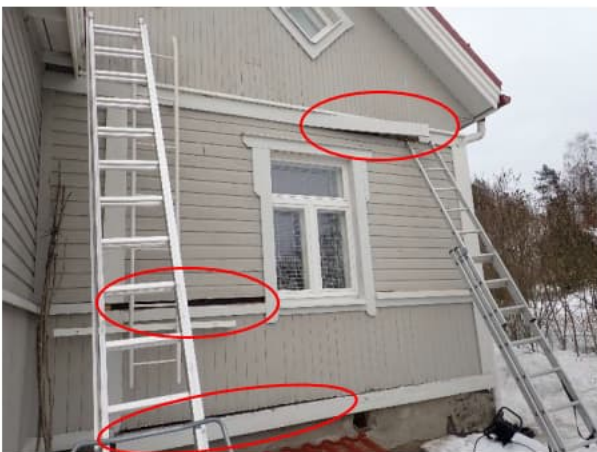
Pihan puoleisen seinän tippalaudoituksia avattiin kolmesta kohdasta. Ylimmän tippalaudan taustalla oli havaittavissa lahovaurioita.

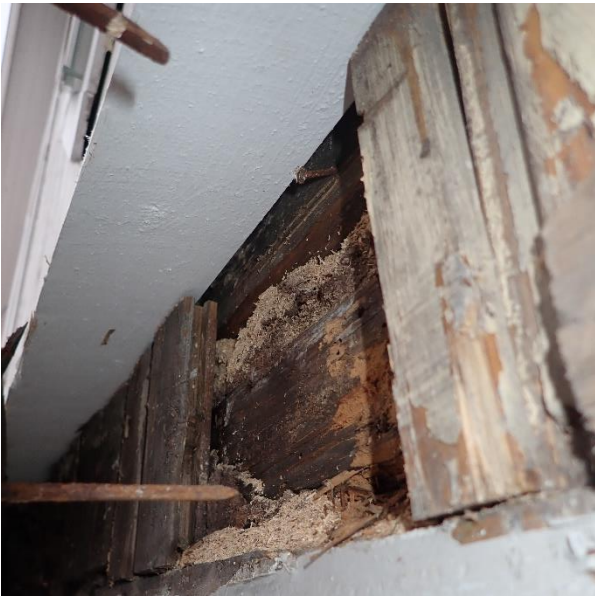
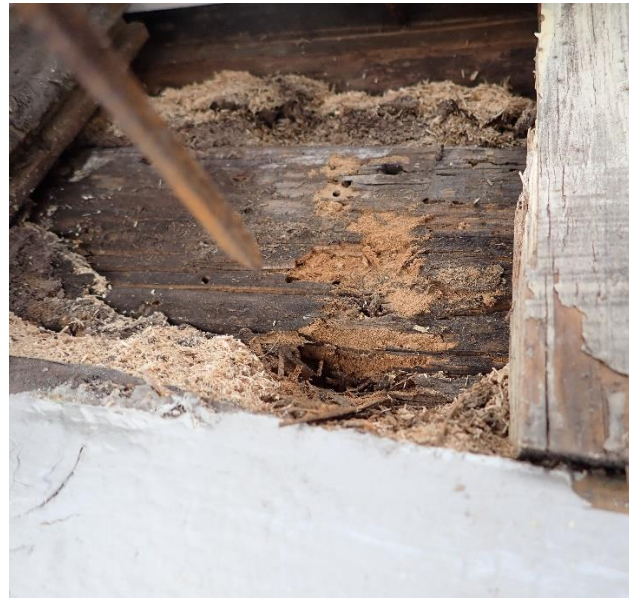
Ylimmän tippalaudan taustalla oli havaittavissa lahovaurioita.

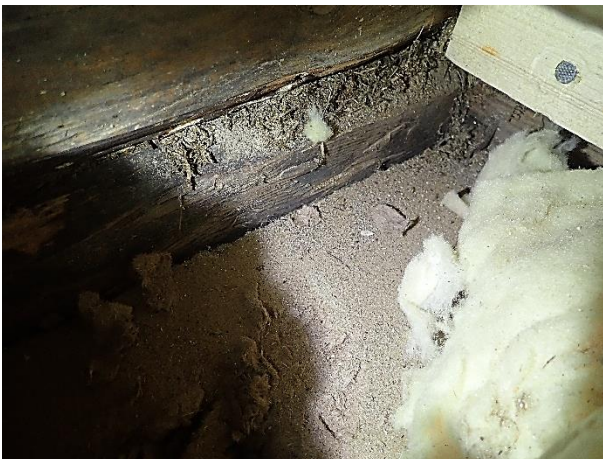
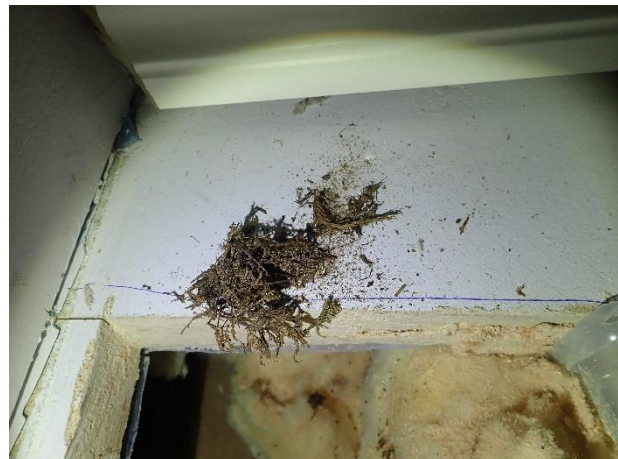
Alakerran makuuhuoneen lattian ulkonurkan rakenneavauskohdassa (ks. pohjakuva) oli havaittavissa hirren sisäpinta. Hirsien välin tilkitsemisessä on käytetty luonnonmateriaalia. Tilkitsemisessä käytetty luonnonmateriaali on mikrobivaurioitunut.

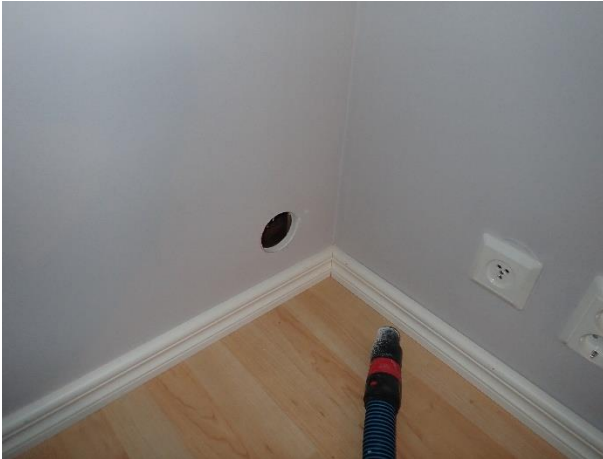
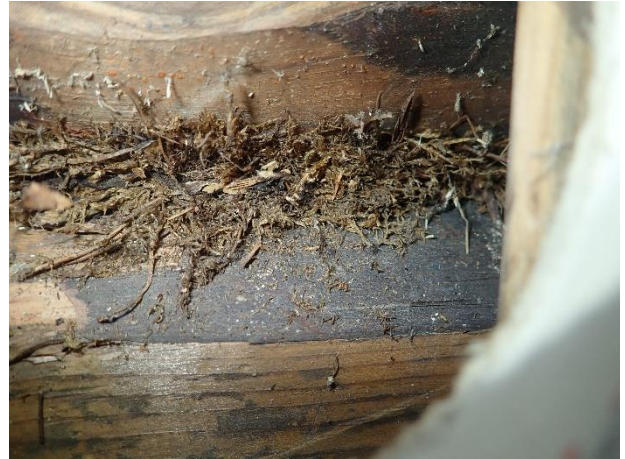
Makuuhuoneen ja pesuhuoneen välisen seinän seinärakenne on kipsilevyverhoiltu hirsiseinä. Kipsilevyyn tehdystä rakenneavauskohdasta tuli lievää vaurioon viittaavaa hajua. Mikrobianalyysin perusteella hirren välissä oleva luonnonmateriaalissa oli havaittavissa useita kosteusvauriota indikoivia mikrobisukuja, joka viittaa rakenteen vaurioitumiseen

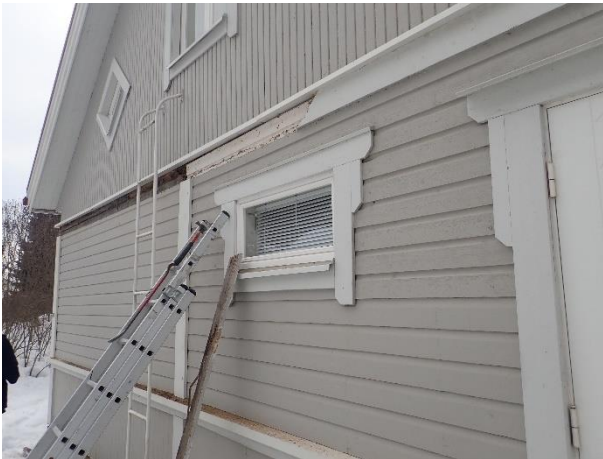
Tippalautoitus avattiin pesuhuoneen ikkunan kohdalta.

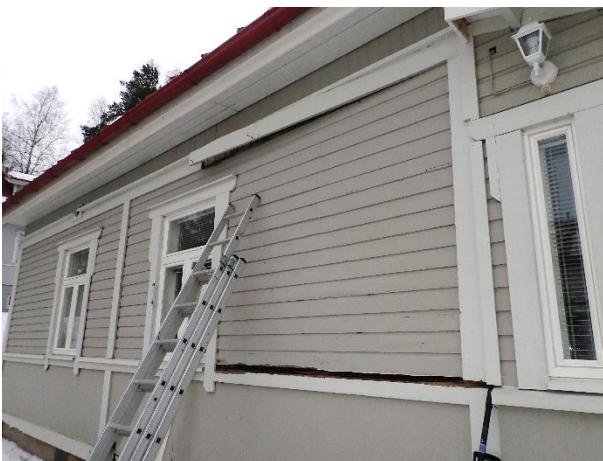
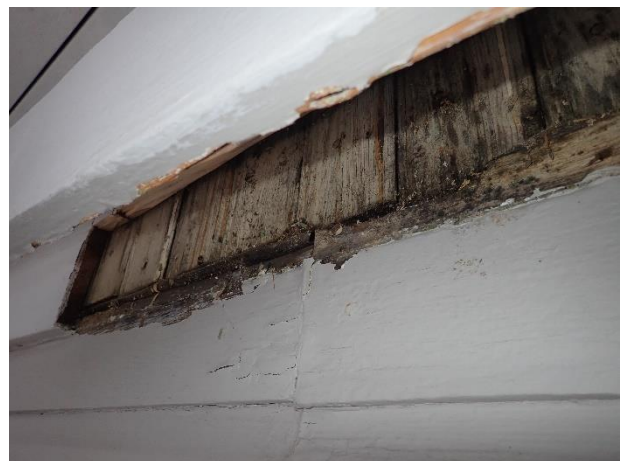
Tippalautoja avattiin keittiön kohdalta seinän yläreunasta, ikkunan korosta ja seinän alareunasta. Yläreunassa ei ollut havaittavissa viitteitä kosteuden aiheuttamista vaurioista. Räystäsrakenne suojaa seinän yläosaa.

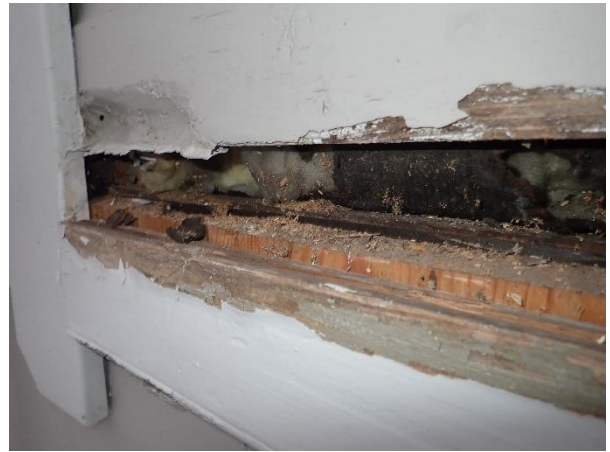
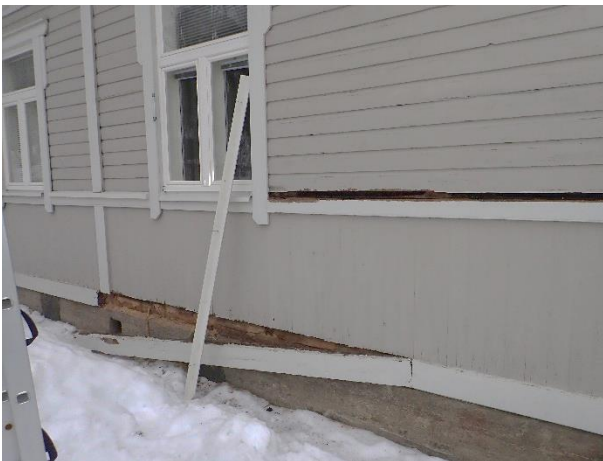
Seinän alaosassa on purueriste. Purueriste on oletettavasti alapohjan paksuudella ja eristeet on uusittu lattiapinnasta ylöspäin.

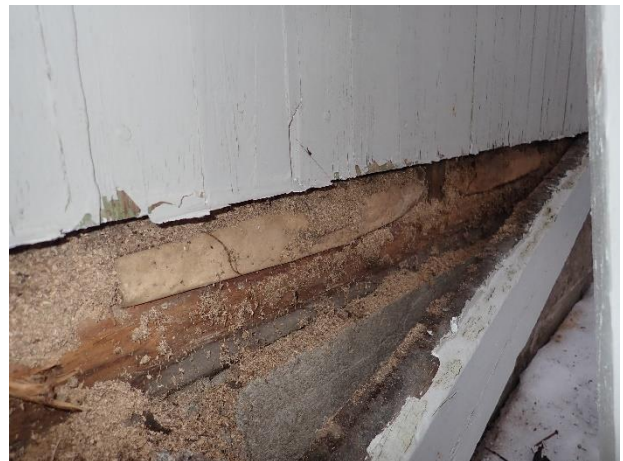
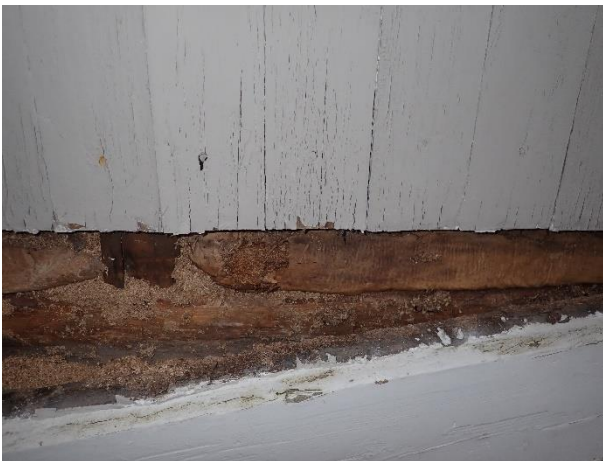
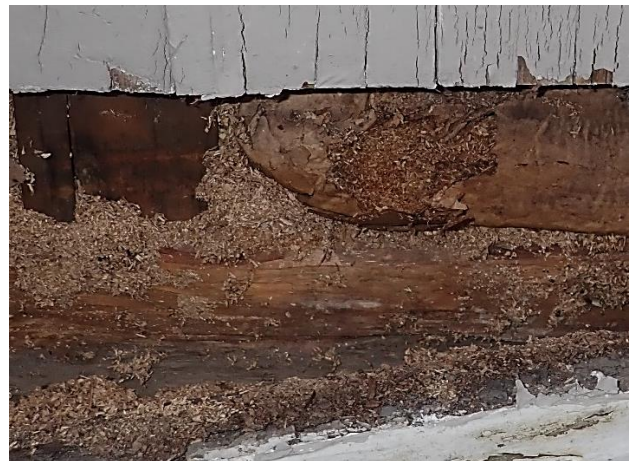
Purueristeen ulkopinnassa on vuorauspaperi, joka ei ole yhtenäinen. Vuorauspaperissa ja purueristeessä on havaittavissa näkyviä kosteusjälkiä.

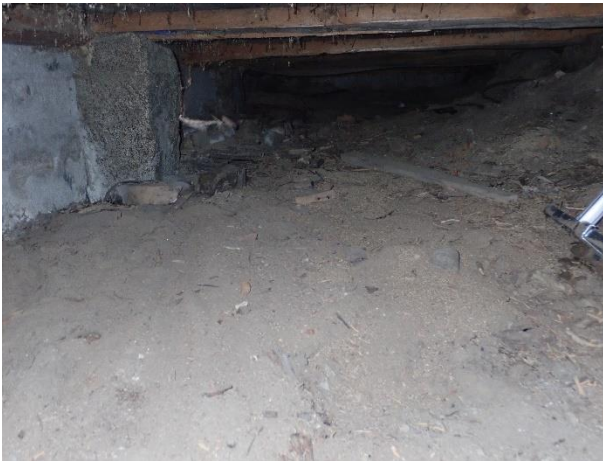
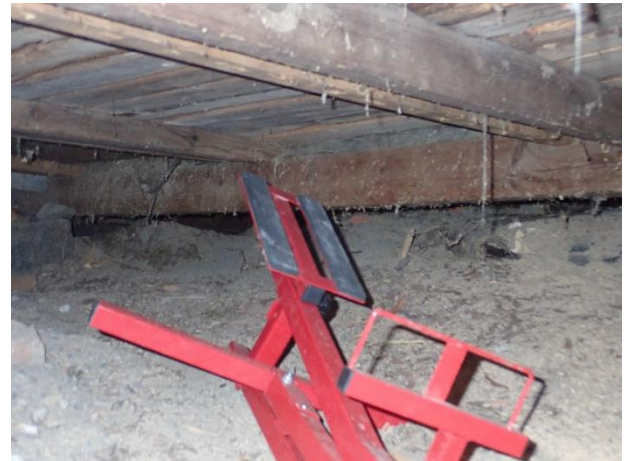
Tuuletustilaan on kulku kuistin alta. Tuuletustila on matala. Tuuletustilasta ei ollut mahdollista tarkastaa kuin keittiön kohta. Muiden tilojen alle ei ole kulkua. Tuuletustila ei tuuletettu riittävästi ja rakenne vaurioituu tuuletuskatveiden kohdalta.

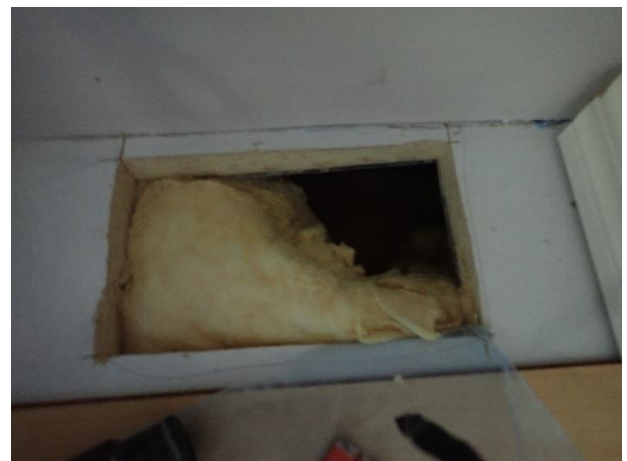
Alapohjarakennetta avattiin makuuhuoneen ulkonurkan kohdalta. Rakenneavauskohdassa oli havaittavissa voimakas mikrobivaurion haju.

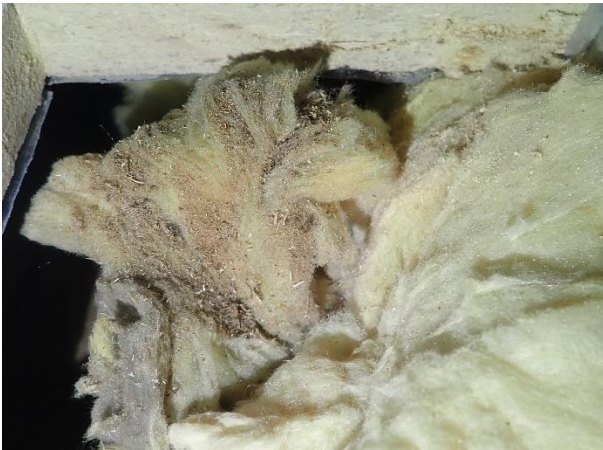
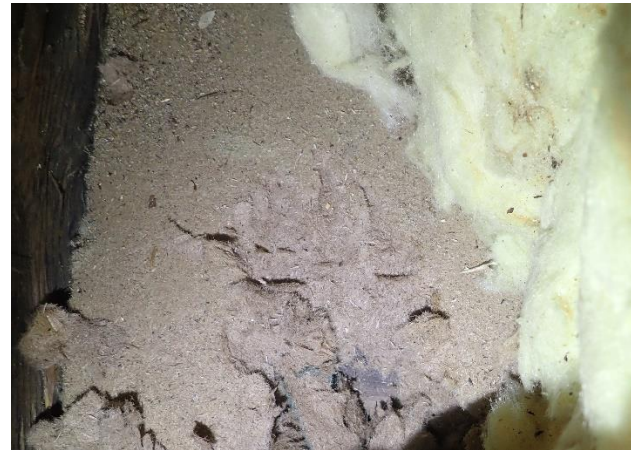
Villaeristeestä ja villaeristeiden alapuolella olevan tuulensuojalevystä otettujen näytteiden mikrobianalyysin perusteella alapohjarakenne on vaurioitunut.

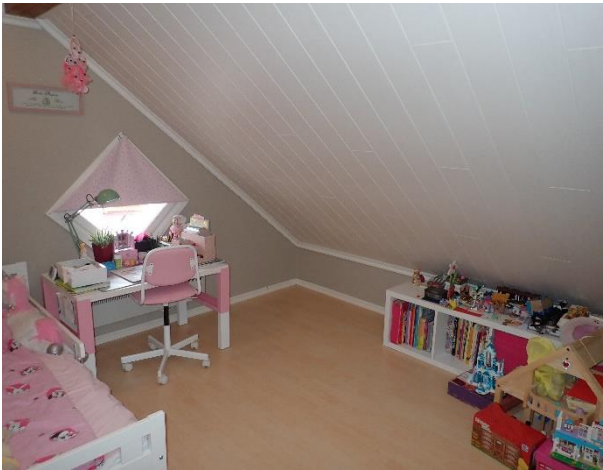
Välipohjarakennetta avattiin makuuhuone 4 ulkonurkasta. Välipohjan villaeriste on mikrobivaurioitunut.

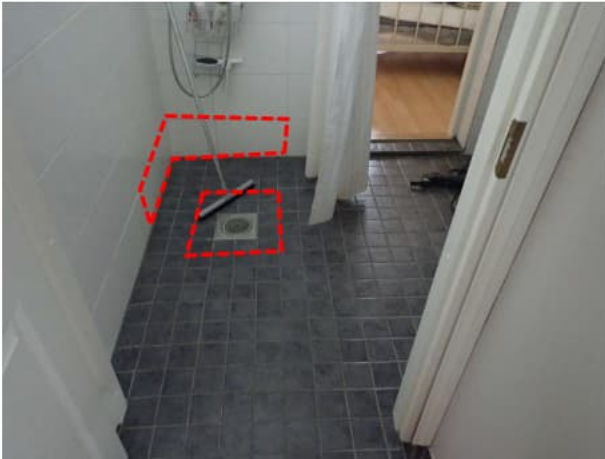
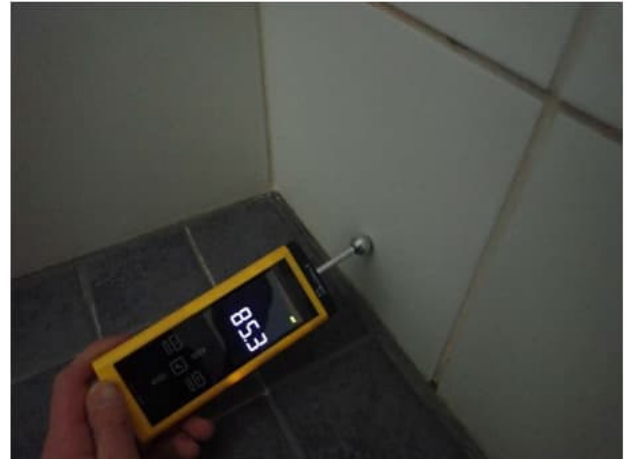
Lattiassa havaittiin kohonneita kosteusarvoja pintakosteudenosoittimella lattiakaivon ympärillä. Seinässä havaittiin kohonneita kosteusarvoja pintakosteudenosoittimella alimman laattarivin korkeudella suihkun kohdalla. Havaittu kosteus on oletettavasti laatan ja vedeneristeen väliin huokoisista laattasaumoista ja puutteellisista silikonisaumoista päässyttä kosteutta.

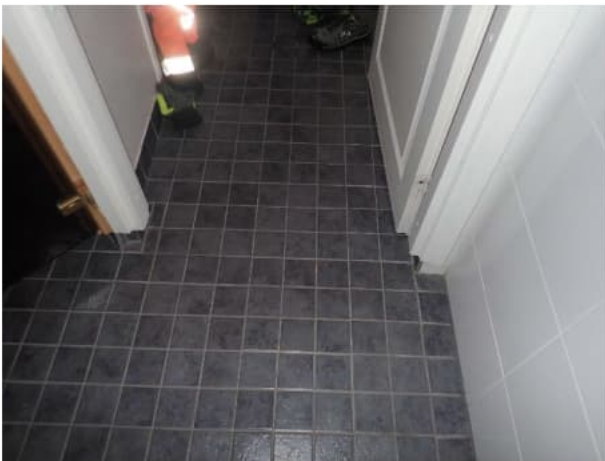
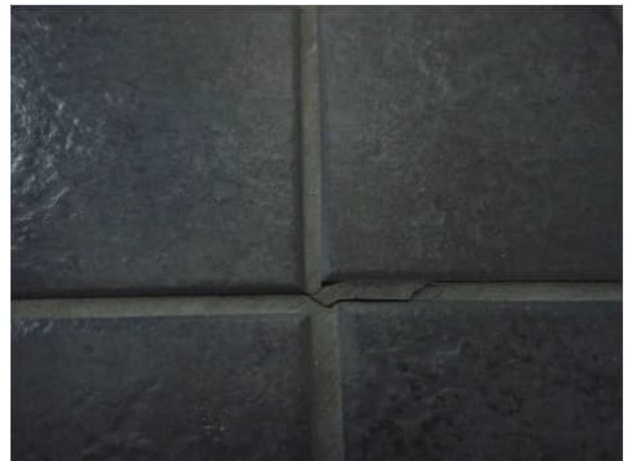
Lattialaatoitus on irti pohjastaan pesuhuoneesta ja kodinhoituhuoneesta paikoitellen. Laattojen irtoaminen ei johdu kosteudesta.

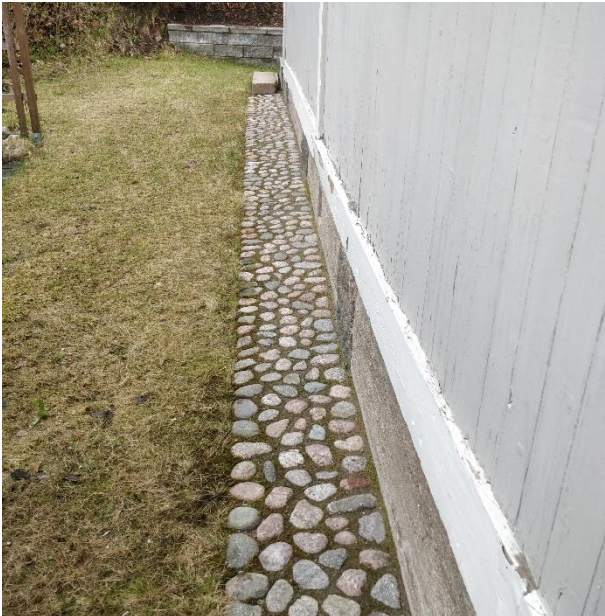
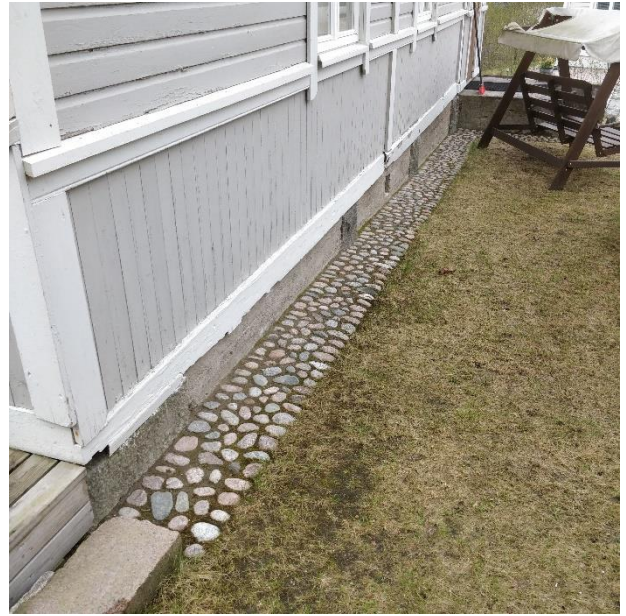
Sokkelin juureen on tehty kivetytys, jonka kallistus on rakennuksesta poispäin.

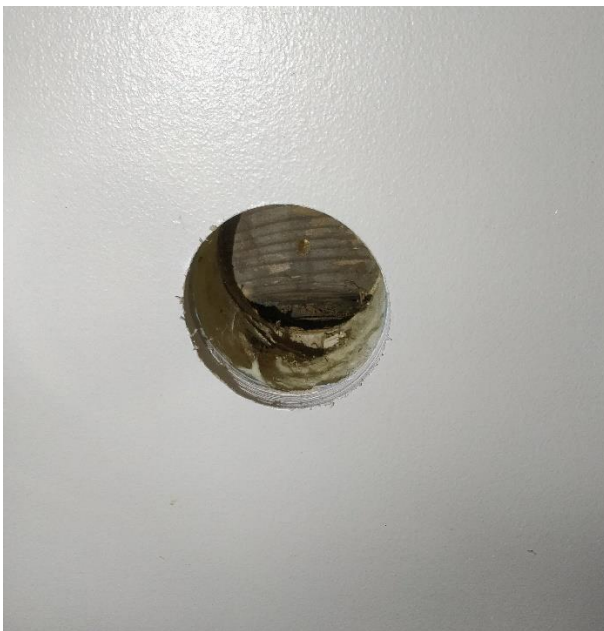
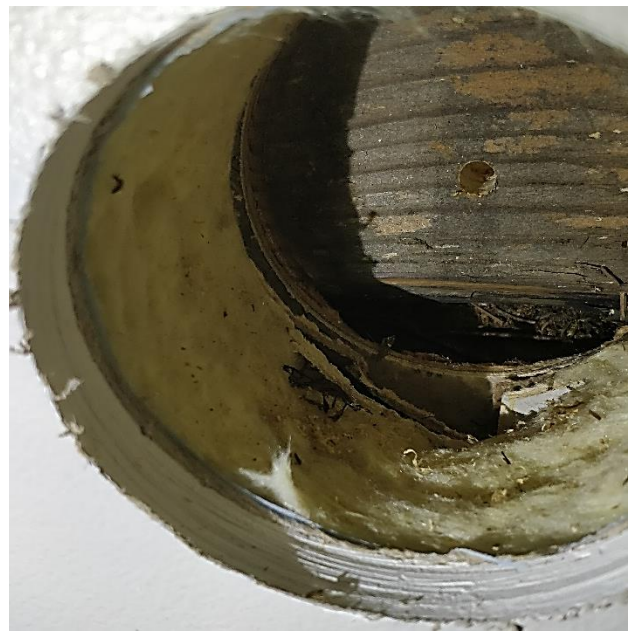
Olohuoneen ulkoseinän rakenneavauskohta. Seinärakenteessa ei mikrobivaurioita.

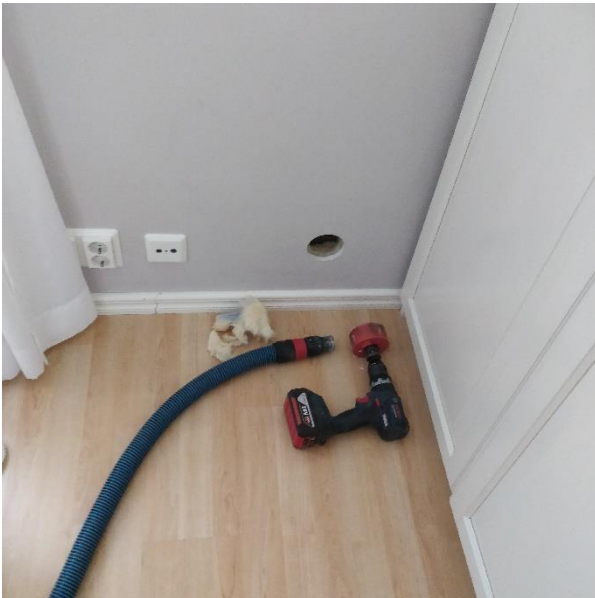
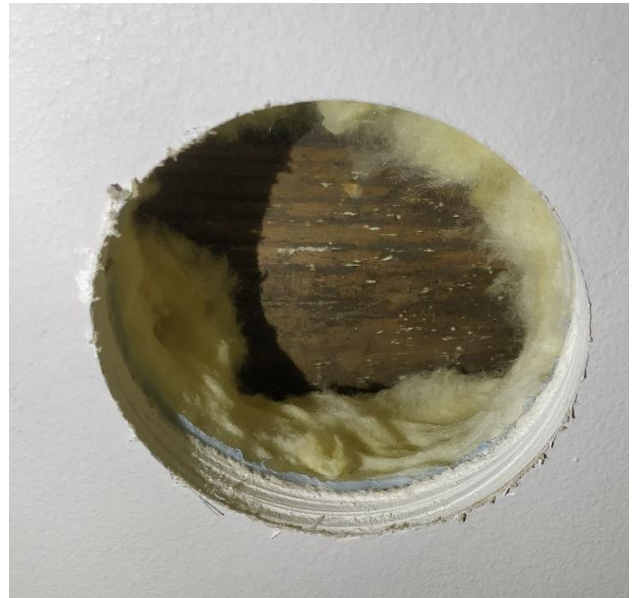
Makuuhuoneen seinän rakenneavauskohta. Hirren sisäpinnassa oleva villaeriste on mikrobivaurioitunut.

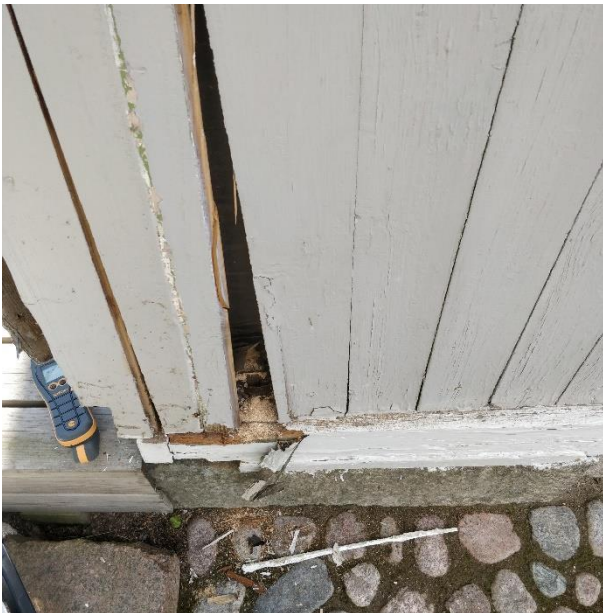
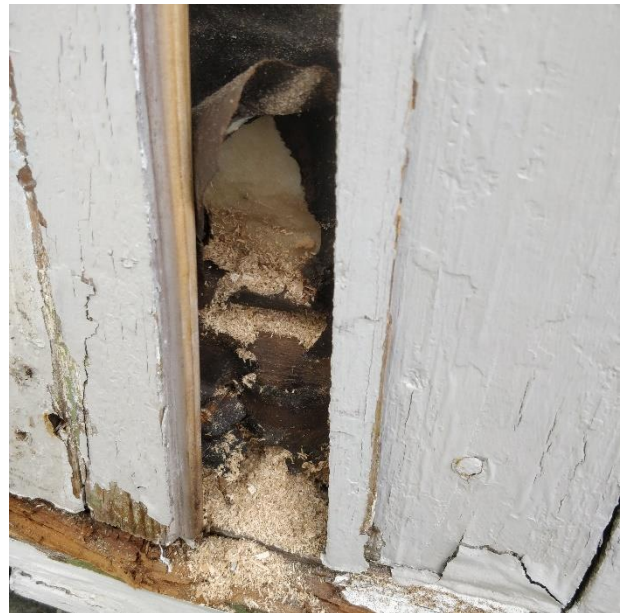
Ulkoseinärakennetta avattiin kodinhoituhuoneen kohdalta, ulkokautta, eristeen kunnon määrittämiseksi. Seinässä on vanhoja purueristeen jäämiä. Seinän villaeriste on mikrobivaurioitunut.

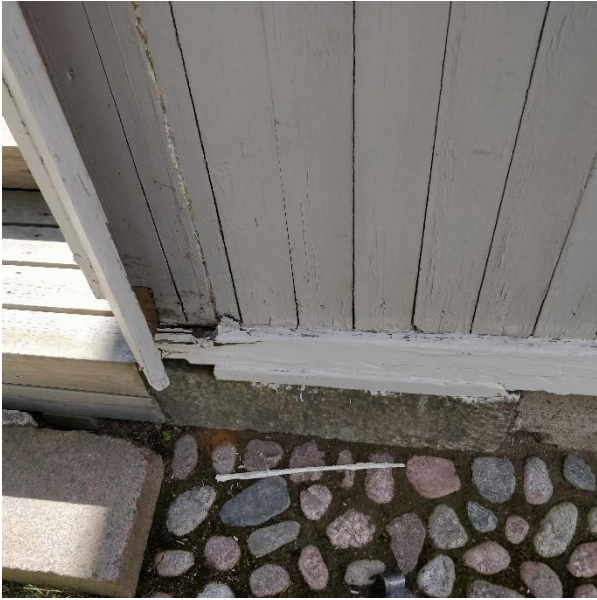
Sokkelin ja lautaverhouksen väliseen tippalautaan kohdistuu kosteusrasitusta. Tippalaudassa on paikoitellen lahovaurioita.

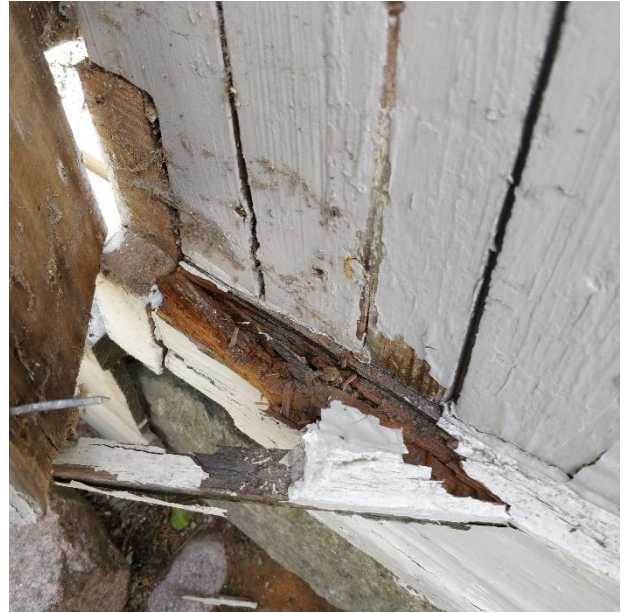
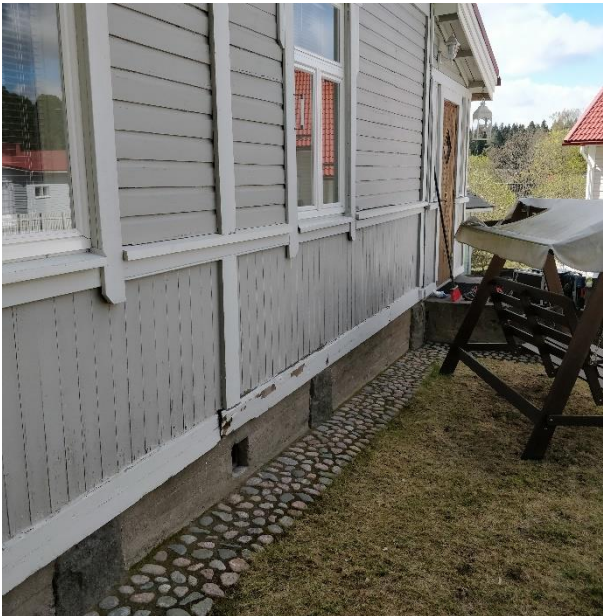
Sokkelin ja lautaverhouksen väliseen tippalautaan kohdistuu kosteusrasitusta. Tippalaudassa on paikoitellen lahovaurioita.

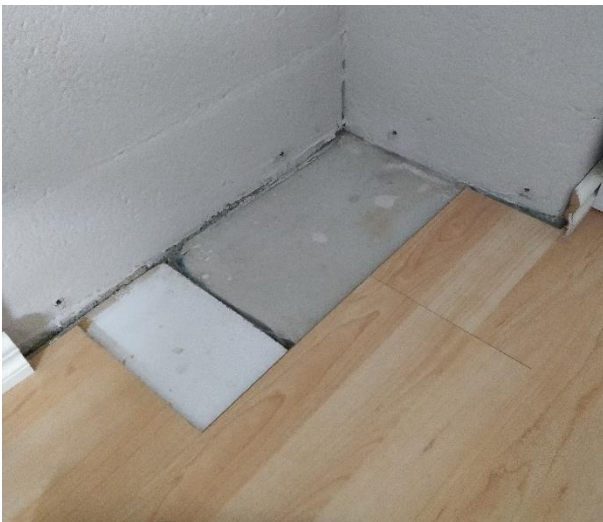
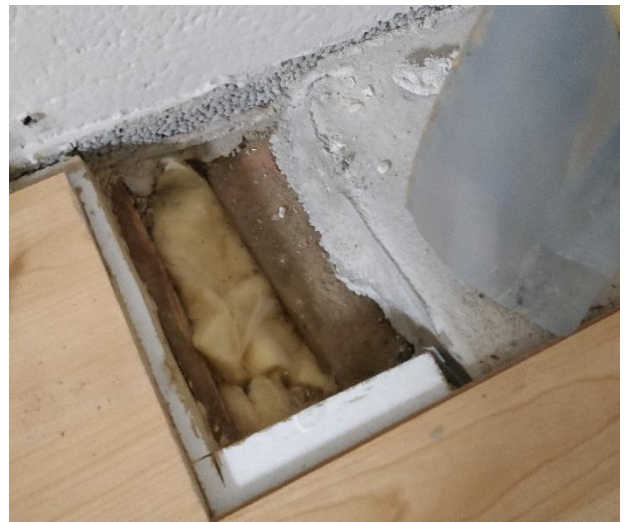
Alakerran makuuhuoneen rakenneavauskohta.

Makuuhuoneeseen tehtiin rakenneavaus piipun juureen. Rakenneavauskohdassa alapohjarakenne oli seuraava: laminaatti, lastulevy, muovikalvo, puurunko+villa, tuulensuojalevy, laudoitus ja tuuletustila. Tutkimushetkellä rakenteissa ei havaittu merkkejä normaalista poikkeavasta kosteudesta. Piipun juuressa alapohjan tuuletus on tyypillisesti heikkoa, alapohjaan muodostuvien tuuletuskatveiden vuoksi. Rakenne vaurioituu tyypillisesti herkimmin tuuletuskatveissa. Rakenneavauskohdassa villaeristeessä oli havaittavissa lievä mikrobivaurioon viittaava haju. Villaeristeestä otettiin mikrobinäyte (näyte 8), jossa on havaittu viitteitä mikrobivauriosta (useita kosteusvauriota indikoivia mikrobeja). Mikrobeja voi kulkeutua alapohjan tuuletustilasta eristetilaan, mutta alapohjan tuulettumattomuuden vuoksi alapohjan kosteusolosuhteet luovat villaeristeeseen alapintaan mikrobikasvustolle otolliset olosuhteet ja mikrobeilla on rakenteessa kasvuolosuhteet. Rakenteessa on vähintään alkava mikrobivaurio, joka pahenee korjaamattomana vuosien kuluessa.

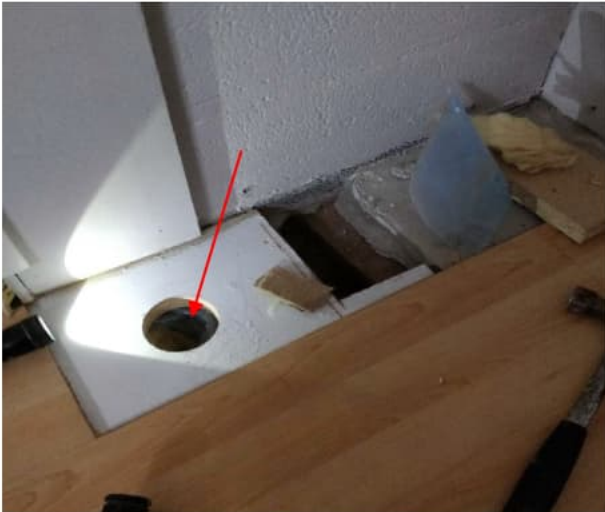
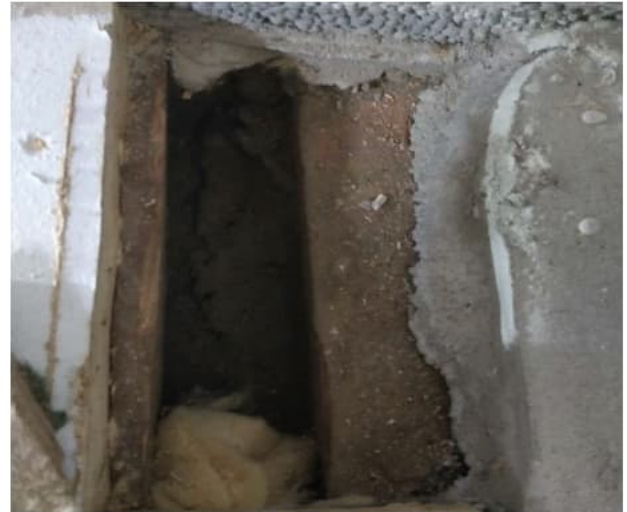
Rakenneavauskohdassa villaeristeessä oli havaittavissa lievä mikrobivaurioon viittaava haju. Hajua voi tulla alapohjasta. Villaeristeessä on kuitenkin viitteitä mikrobivauriosta.

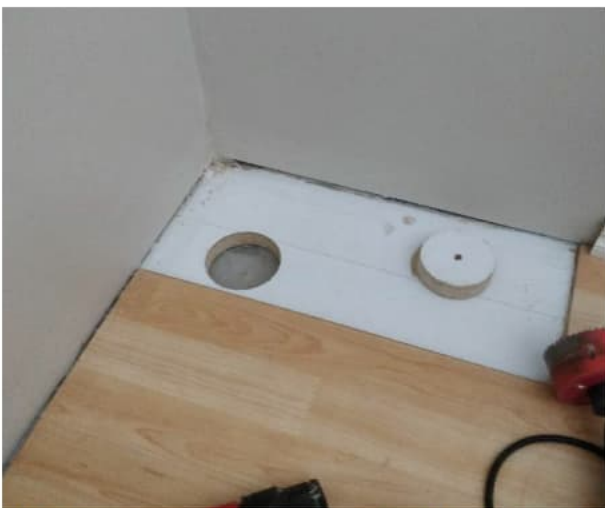
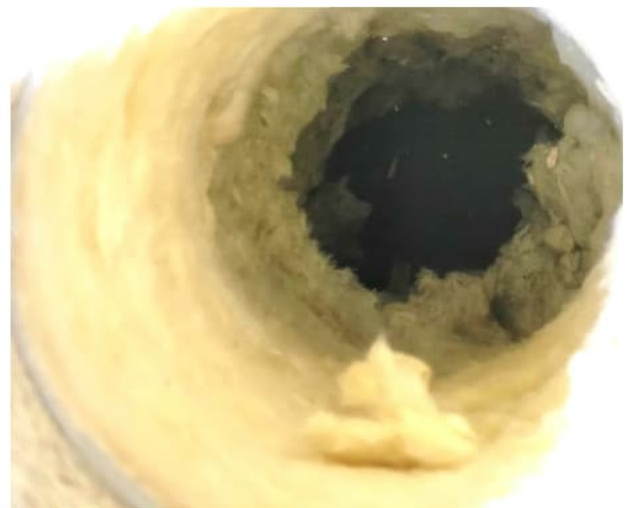
Olohuoneen rakenneavauskohta ulkonurkan kohdalla.

Olohuoneen alapuolella on osittain kellari. Alapohjarakennetta avattiin olohuoneesta ulkonurkan kohdalla. Rakenneavauskohdalla rakenne oli seuraava: laminaatti, lastulevy, muovi, puukoolaus + 250 mm mineraalivilla (kahta eri villaeristettä), tervapaperi, lauta ja tuuletustila. Tutkimushetkellä rakenteissa ei havaittu merkkejä normaalista poikkeavasta kosteudesta. Villaeristeen alapinnasta otettiin mikrobinäyte (näyte 9) eristeen kunnon määrittämiseksi. Näytteen mikrobianalyysissä on havaittu useita kosteusvauriota indikoivia mikrobeja, joiden olemassaolo havaituissa määrin ei ole normaalia. Alapohjan tuulettumattomuuden vuoksi alapohjan kosteusolosuhteet luovat villaeristeen alapintaan mikrobikasvustolle otolliset olosuhteet. Rakenteessa on vähintään alkava mikrobivaurio, joka pahenee korjaamattomana vuosien kuluessa.

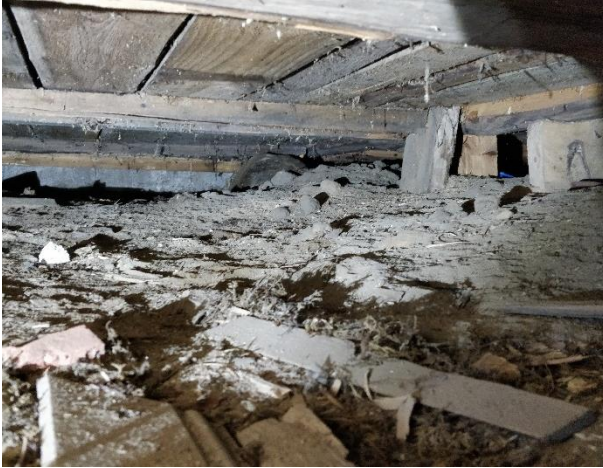
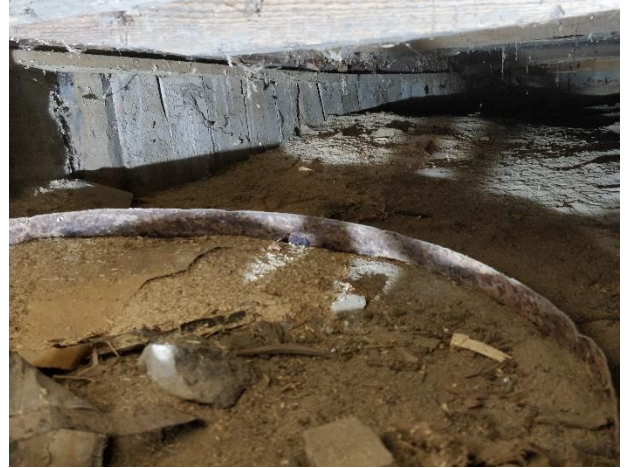
Kodinhoitohuoneen mikrobinäyte otettiin alakautta. Alapohjan tuuletustilan tuuletus on puuteellinen. Alapohjassa on runsaasti orgaanista materiaalia maapohjan päällä.

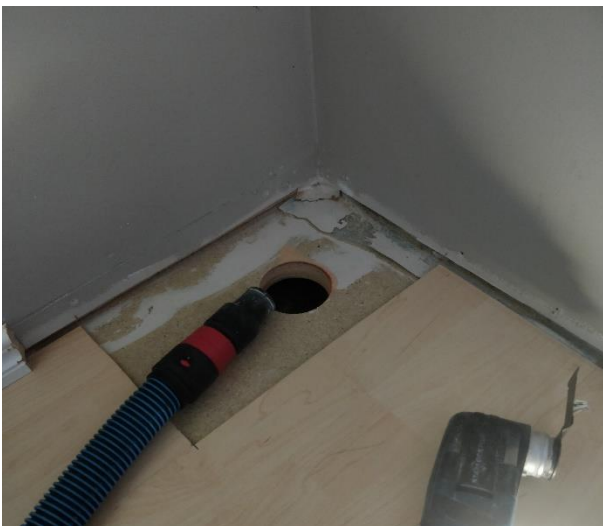
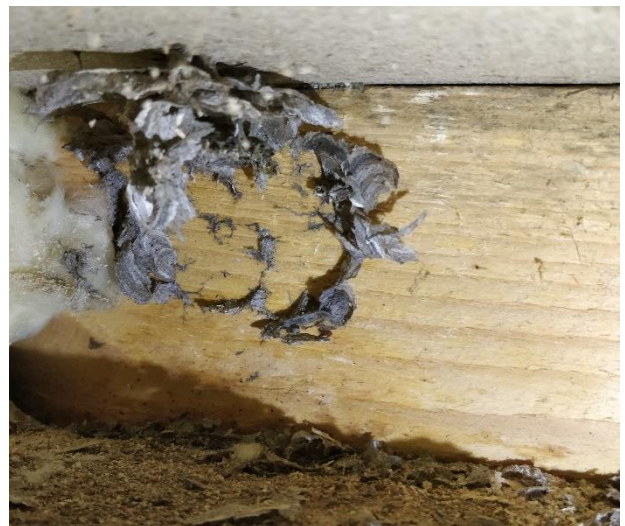
Makuuhuone 3 ulkonurkan rakenneavauskohdassa ampiaisen pesän jäämiä ja näkyvää kasvustoa puurakenteissa.
