## **KUNTOTARKASTUS ASUNTOKAUPAN YHTEYDESSÄ**

**SÄÄSKENKATU 17 A  
15800 LAHTI**

**3.12.2025**

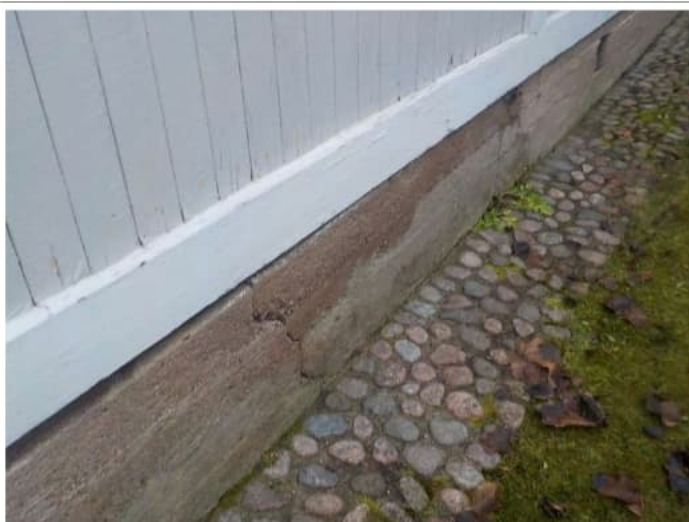
| Havainto | Riski-rakenne | Korjaus/huolto | Varautuminen/tarkkailu | Jatko-tutkimus | Ks. kohta |
|---|---|---|---|---|---|
| Lähinnä takapihan puolella sokkelissa havaittiin paikoin halkeamia | | x | | | 7 |

Sokkelin halkeamia.

| TOIMENPIDESUOSITUS | | <ul style="list-style-type: none"><li>Perusmuurin ulkopuolisen vedeneristyksen asentamista suositellaan mahdollisten vierustoille kohdistuvien töiden yhteydessä, mikäli se on perustusten toteuttamistavasta riippuen järkevää.</li><li>Sokkelin huolto-/korjaustoimenpiteet ovat tarvittavilta osin ajankohtaisia.</li><li>Rakennuksen vierustoille leviävä kasvillisuus on aina syytä poistaa sekä vierustoille voidaan asentaa muutostöiden yhteydessä sepelikaistale tai vastaava. Rakennuksen vierustat suositellaan myös tarvittaessa puhdistettavaksi lumesta talvisin.</li><li>Kellarin rakenteisiin kohdistuvaa maakosteusrasitusta suositellaan mahdollisuuksien mukaan torjuttavaksi sekä kellarin lattia-/alapohjarakenteen uusimista kapillaarikatkoineen suositellaan. Kellarin riittävästä ilmanvaihdosta tulee myös aina huolehtia.</li><li>Rossipohjan ryömintätilan laajempaa tarkastamista ja lattiarakenteen kuntotutkimusta suositellaan, mikäli kuntotutkimusta ei ole jo suoritettu. Vanhemmilta osin lattiarakenteen peruskorjaukseen kannattaa varautua, mutta se voi olla nykyisellään haasteellista (koska lattiarakentei-</li></ul> | | | |

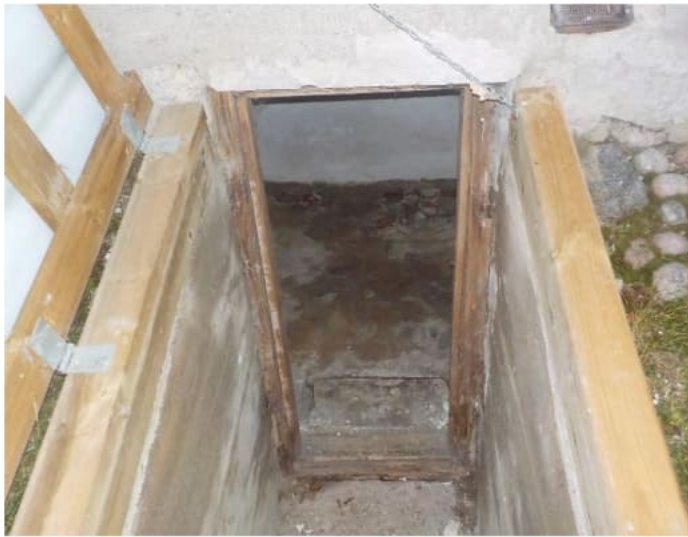
| KELLARI | <ul style="list-style-type: none"><li>Pienen kellaritilan lattialla ja seinillä havaittiin usein vanhemmalle rakennukselle tyyppilliseen tapaan pintakosteudentunnistimella kohonneita lukemia (merkkejä maakosteusrasituksesta). Kellarin lattia on ns. tiilipohjalla, jonka päällä on ohut betonilaatta. Betonilaatta on osin halkeillut/vaurioitunut. Kellarin oviaukon karmit ja kynnyks yleensä vaurioituvat helposti maakosteusrasituksesta. Kellarissa ei ole varsinaista ovea, vaan kellarin portaiden yläpuolella on profiilipeltikatteella päällystetty luukku.</li></ul> | | | | |

Kellari.

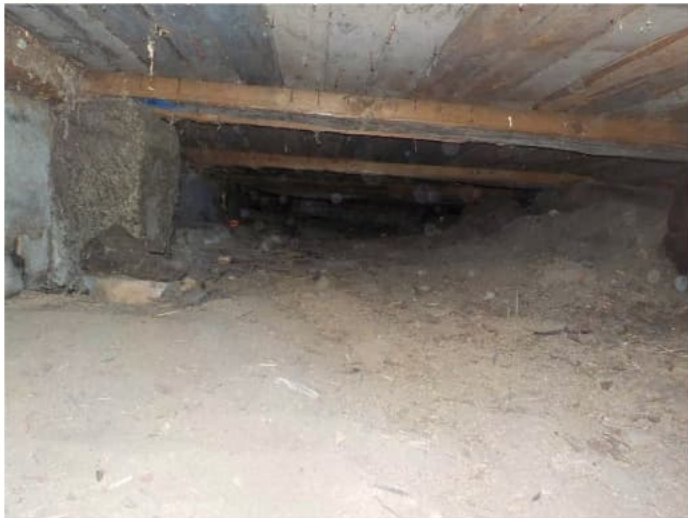
| | <ul style="list-style-type: none"><li>Ryömintätilasta käsin mitattiin yhdestä kohtaa lattiarakenteen aluslaudan kosteus sekä lattiarakenteen villaeristeiden suhteellinen kosteus. Suoritettujen mittausten lukemat olivat hieman koholla, mutta usein vanhemman talon ryömintätilaan nähden normaaleja, ks. taulukko. Mittausten lukemiin vaikuttavat kuitenkin aina myös tarkastushetken olosuhteet.</li><li>Havaintojen perusteella rossipohjan ryömintätilan tuulettuminen/tuuletusaukkojen määrä ei usein tyyppilliseen tapaan vastaa nykyisiä suosituksia. Nykyisten ohjeiden mukaan ryömintätilan tuuletusaukkojen yhteispinta-alan tulee olla ainakin 4 promillea ryömintätilan pinta-alasta. Tuuletusaukon pinta-alalla tarkoitetaan suojaavan ritilän tai säleikön vapaata pinta-alaa. Tuuletusaukot jaetaan tasaisesti ulkoseinälinjalle siten, että koko ryömintätila tuulettuu. Aukkojen alareunan on oltava vähintään 150 mm maanpinnan yläpuolella, mutta mahdollisuuksien mukaan tätä korkeammalla. Aukkojen vähimmäiskoon on oltava 150 cm<sup>2</sup> sekä enimmäisvälin 6 metriä.</li></ul> | | | | |

Rossipohjaa.

den eristeet on jo mahdollisesti kaikilta osin uusittu). Rossipohjan maapohjan päälle suositellaan mahdollisuuksien mukaan asennettavaksi kappilaarisen maakosteuden nousun ehkäisevä rakennekerros kuten sepeli tai kevytsora sekä kaikki orgaaninen jäte on syytä poistaa maapohjan päältä. Nykyisellään lattiarakenteen alaosa voidaan tarvittavilta osin mekaanisesti käsitellä/puhdistaa. Rossipohjan ryömintätilan tuulettumisen tehostamista suositellaan.

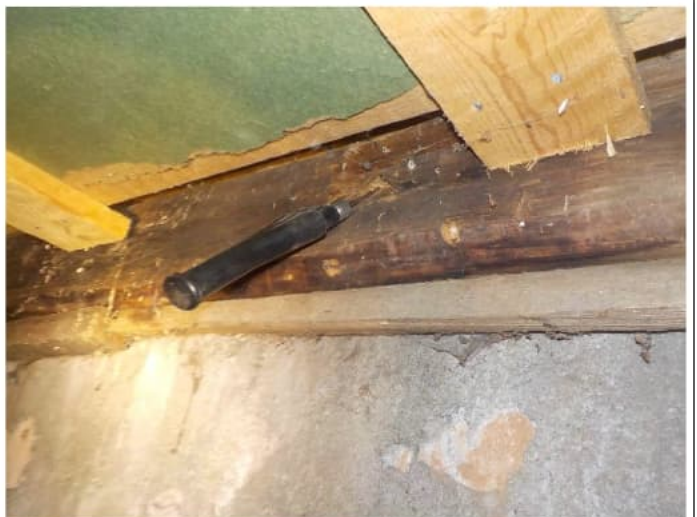
Pistokokein ryömintätilasta käsin tarkastettuna kuistin  
ulkoseinän alasidepuussa/-hirressä havaittiin yhdessä  
kohtaa vanhaa lievää pehmentymää/lahoa

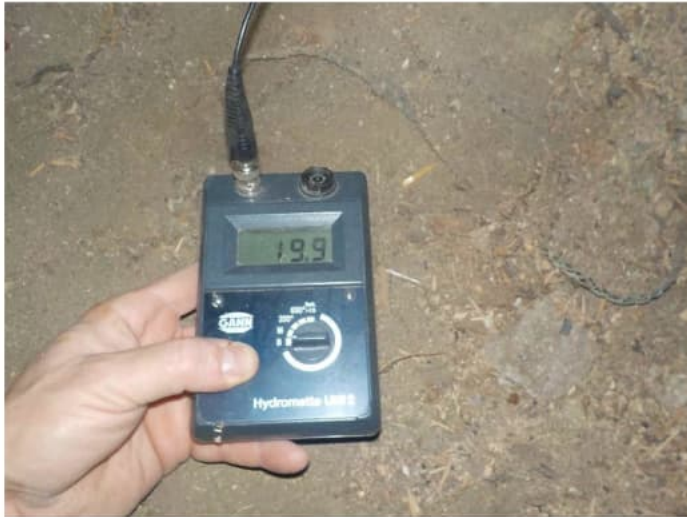
Lattiarakenteen aluslaudan kosteuden mittaus.

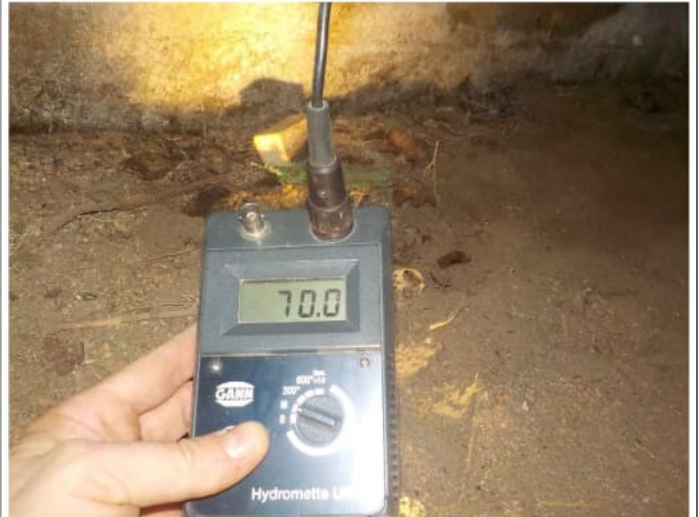
Lattiarakenteen villaeristeiden suhteellisen kosteuden mittaus.

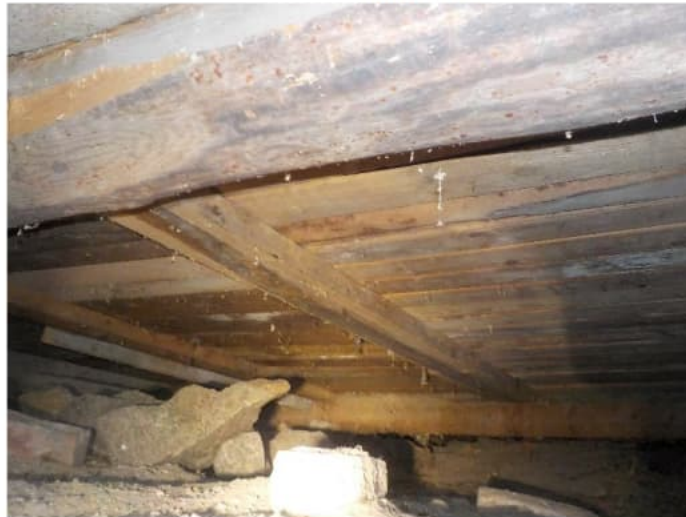
Muutamissa kohdin aluslaudoituksissa havaittiin pinnallista "värjäymää/kasvustoa".

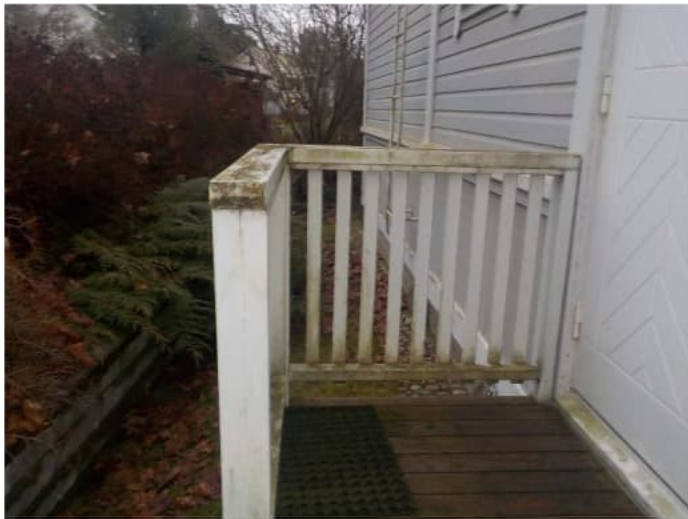
- Kuistin betoniportaissa sekä sivupihan puoleisen sisääntulon puurakenteisissa portaissa ja kaiteissa havaittiin normaalia säärasitusta. Kuistin betoniportaissa tasanne lisää helpommin ko. kohdin ulko-oven ja ulkoseinän alaosaan kohdistuvaa kosteus-/säärasitusta.

Kaiteiden/puuosien säärasitusta.

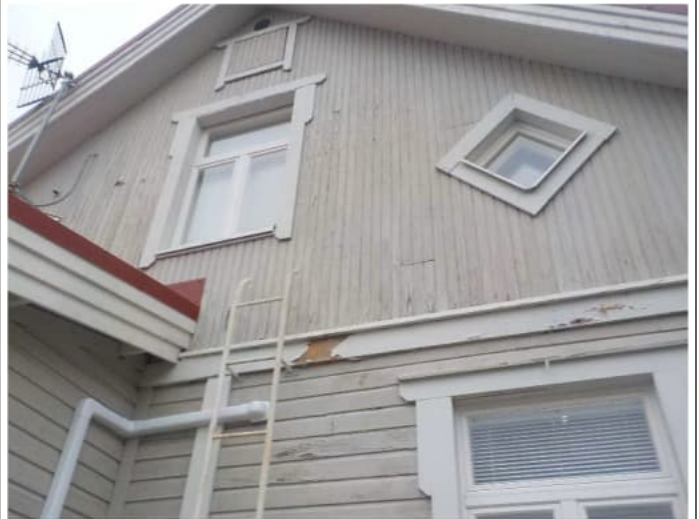
Julkisivuverhouksen säärasitusta.

- Vanhemmilta osin julkisivuverhouksen uusimista ja ulkoseinien (erityisesti ulkoseinien alaosien) kunnon tarkastamista/kuntotutkimusta suositellaan. Tarvittaessa korjaustoimenpiteet suositellaan aina suoritettavaksi alan ammattilaisen toimesta.
- Portaiden ja kaiteiden huoltotoimenpiteet ovat ajankohtaisia. Ulkoisia puuosia ja betoniportaita huolletaan ja uusitaan aina tarpeen mukaan. Julkisivun puuosat suositellaan huoltomaalattavan 6 – 12 vuoden välein ilmansuunnasta riippuen. Kuistin betoniportaiden tasannetta voidaan mahdollisuuksien mukaan suojata esim. katoksen avulla.

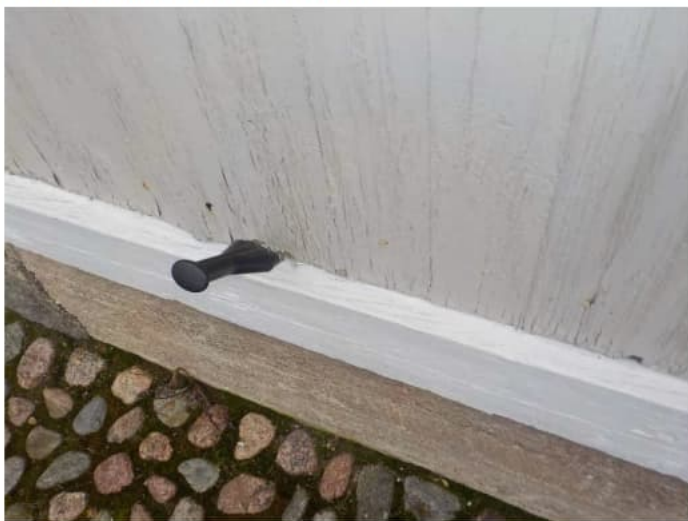
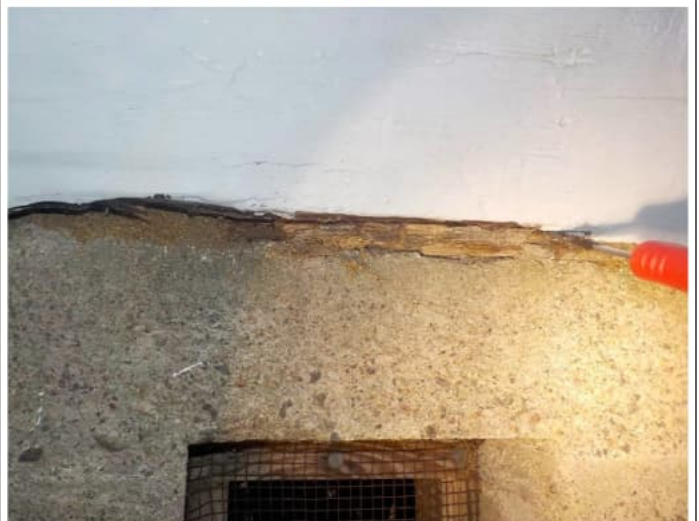
| Havainto | Riski-rakenne | Korjaus/huolto | Varautuminen/tarkkailu | Jatko-tutkimus | Ks. kohta |
|---|---|---|---|---|---|
| Asuntokaupan kuntotarkastuksen suoritusohje (KH 90-00394) luokittelee vanhempien talojen hirsirakenteiset ulkoseinät riskirakenteeksi. Osin julkisivuverhouksessa havaittiin selvemmin säärasitusta ja pistokokein piikillä tarkastettuna verhouksen alaosissa havaittiin paikoin pehmentymiä | x | x | | x | 9 |

Pistokokein piikillä tarkastettuna verhouksen alaosissa havaittiin paikoin pehmentymiä sekä yhdessä kohtaa etupihan puolella myös ulkoseinän alimmaisessa hirressä oli havaittavissa mahdollisesti myös jonkin verran lahoa, joka voi olla kuitenkin ns. pintapuolista.

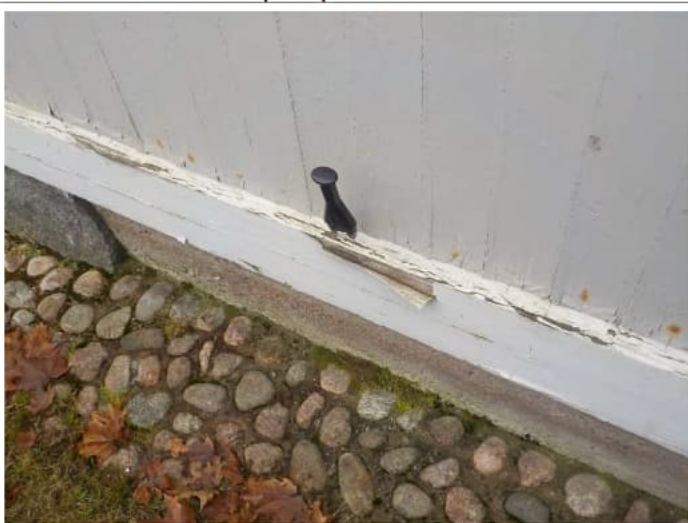
Verhouksen alaosan pehmentymää.

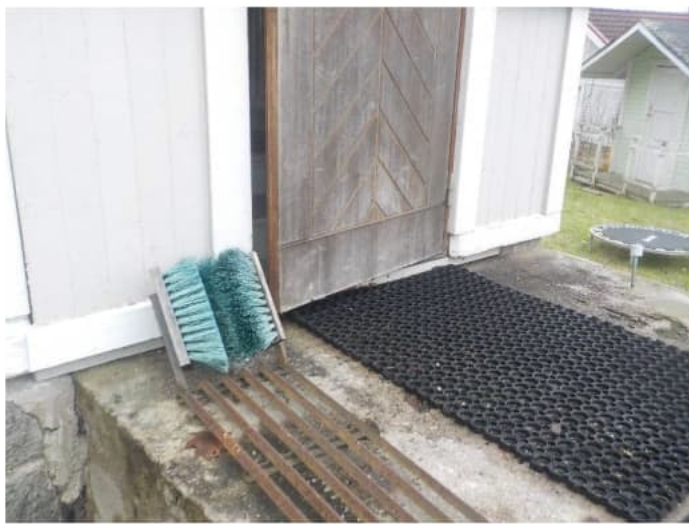
Kuistin betoniportaiden tasanne.

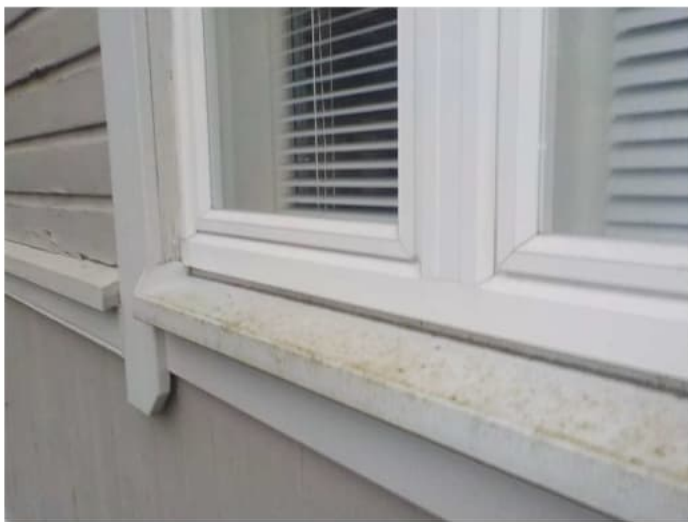
Vesipelti.

- Huoltotoimenpiteet ovat tarvittavilta osin ajankohtaisia. Ikkunoiden ja ulko-oven normaalit huoltokäsittelyt, huollot ja uusimiset aina tarpeen mukaan.
- Vesipeltien päätyjen/nurkkien tiivistystä nykyisellään suositellaan.

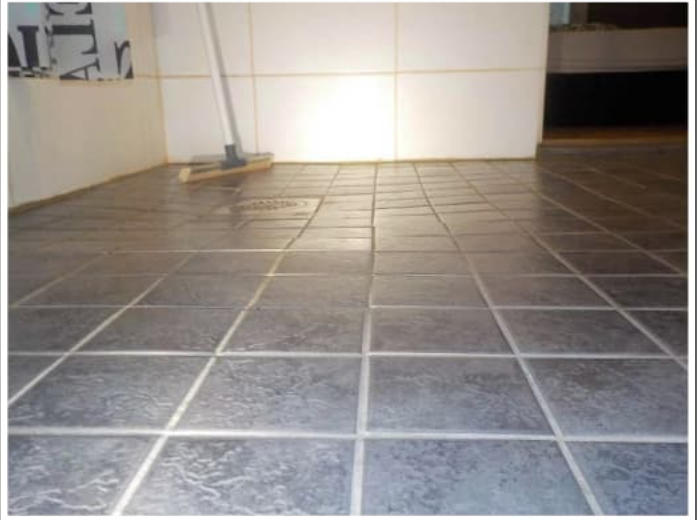
| Havainto | Riski-rakenne | Korjaus/huolto | Varautuminen/tarkkailu | Jatko-tutkimus | Ks. kohta |
|---|---|---|---|---|---|
| Alakerran pesuhuoneen ja saunan lattioilla havaittiin paikoin irti alustastaan olevia ns. kopolaattoja sekä mm. alakerran pesutilojen lattioiden kallistukset kohti lattiakaivoja eivät kaikilta osin täytä nykyisiä suosituksia ja asetuksia | | x | | | 14 |

Suihkutilan lattiaa.

| 14.2. | <b><u>Pesuhuone / wc-tila (alakerta)</u></b> |
|---|---|
| <b>TOIMENPIDESUOSITUS</b> | <ul style="list-style-type: none"> <li>Alakerran pesutilojen irti alustastaan olevien laattojen korjausta vede-<br/>neristys huomioiden mahdollisuuksien mukaan alan urakoitsijan toimesta<br/>suositellaan sekä nykyisellään pesuhuoneeseen suositellaan asennettavaksi<br/>kokonaan kiinteä suihkukaappi, jonka poistoputki johdetaan suoraan lat-<br/>tiakaivoon. Myös lattiakaivon tiiveydestä tulee nykyisellään huolehtia. Ko-<br/>konaisuus huomioiden pesutilojen peruskorjausta kannattaa myös harkita.<br/>Mahdollisen peruskorjauksen yhteydessä mm. rakenteiden kunto aina tar-<br/>kastetaan ja rakenteiden kosteudet mitataan.</li> </ul> |

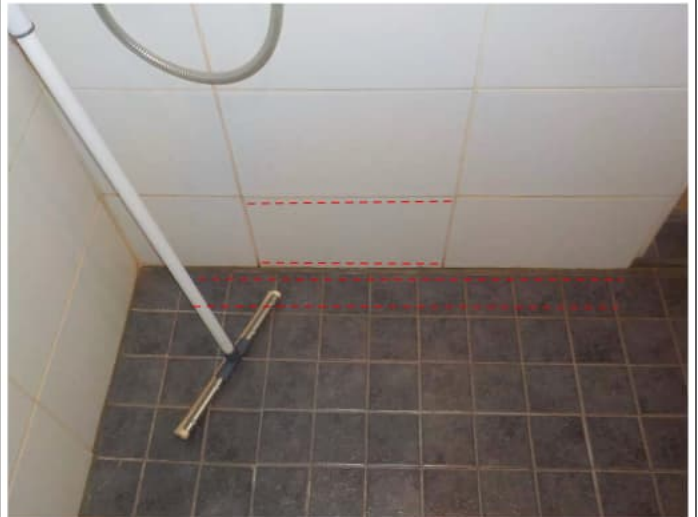
| 14.2. | <b><u>Pesuhuone / wc-tila (alakerta)</u></b> |
|---|---|
| <b>HAVAINNOT PINTA-<br/>KOSTEUDENTUNNISTI-<br/>MELLA</b> | <ul style="list-style-type: none"> <li>Suihkun läheisyydessä reunimmaisten lattialaattojen ja yhden alimmaisen seinälaatan kohdalla havaittiin pintakosteudentunnistimella kohon-<br/>neita/korkeampia lukemia kuin muualla tilassa. Vedeneristeen ollessa tiivis, on havaittu kosteus pinnallista ns. patoutunutta kosteutta laatoituk-<br/>sen ja vedeneristeen välissä.</li> </ul> |

Havaittuja hieman korkeampia/kohonneita lukemia.

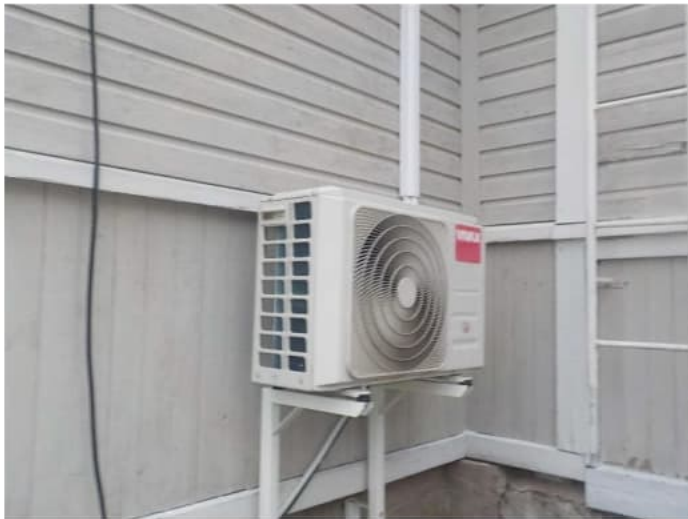
| Havainto | Riski-rakenne | Korjaus/huolto | Varautuminen/tarkkailu | Jatko-tutkimus | Ks. kohta |
|---|---|---|---|---|---|
| Havaintojen perusteella ilmalämpöpumpun sähkönsyöttö oli toteutettu ns. irrotettavalla jatkojohdolla (ei ole kiinteästi asennettu) | | x | | x | 16 |

Ilmalämpöpumpun ulkoyksikkö.

| <b>16. Lämmitysjärjestelmä</b> | |
|---|---|
| <b>TOIMENPIDESUOSITUS</b> | <ul style="list-style-type: none"> <li>Pattereita säädetään ja uusitaan aina tarpeen mukaan.</li> <li>Lattialämmityskaapelit suositellaan yleisesti aina mahdollisten peruskorjausten yhteydessä uusittavaksi.</li> <li>Ilmalämpöpumpun sähköliitäntä tulee tarkastaa ja korjata alan urakoitsijan toimesta valmistajan ohjeiden ja voimassa olevien sähköturvallisuusvaatimusten mukaisesti.</li> </ul> |
