Asuinrakennuksen kuntoarvio

20.03.2025

Kohde: OKT – Ainontie 4 95450 Tornio

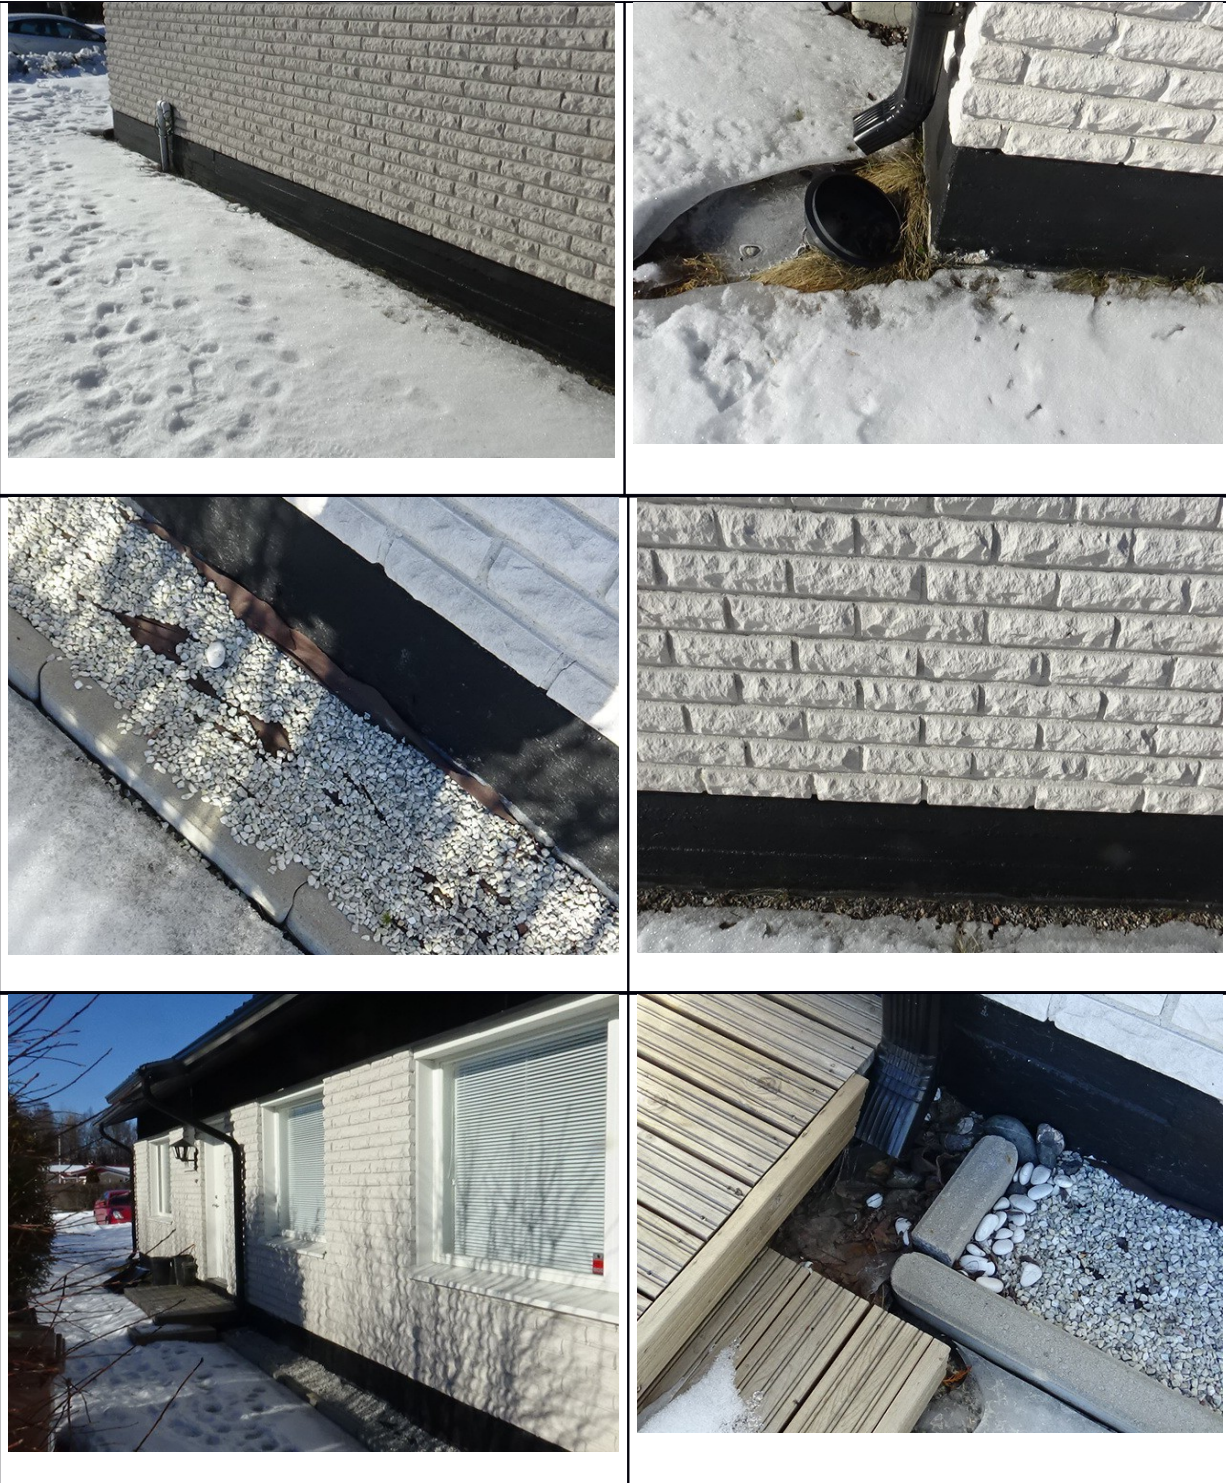
- Sadevedet laskee sokkelin / seinärakenteen viereen etuosalla pääoven vieressä olevalta syöksytorvelta(ei sadevesikaivoa) .
- Sadevesikaivot asennettu muille osille syöksytorvien alle ja niistä ohjattu putkilla poispäin rakennuksen vierustalta. Osa kaivoista hieman kallellaan (korjaus / suoristaa)

- Maanpinnat näyttää suhtellisen suorilta rakennuksen ympäriltä ja kallistuksia ei selvästi voitu havaita lumen vuoksi? Silmämääräisesti kallistaaajonkin verranpoispäin?
- Ainakin osin tasaisempaa maanpintaa rakennuksen vierustalla?
- Osin sepeliä ja kivetystä sokkelin vierustalle asennettu

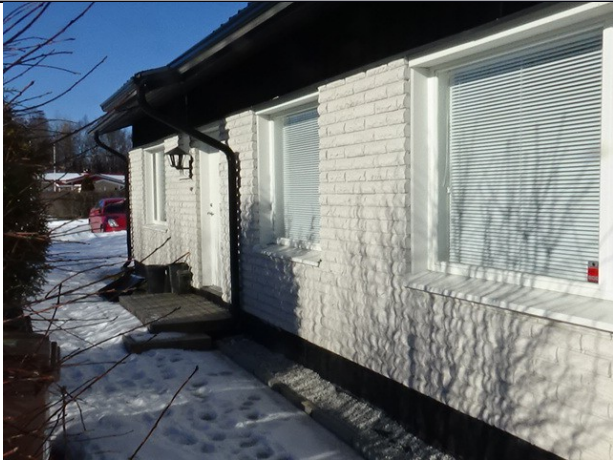
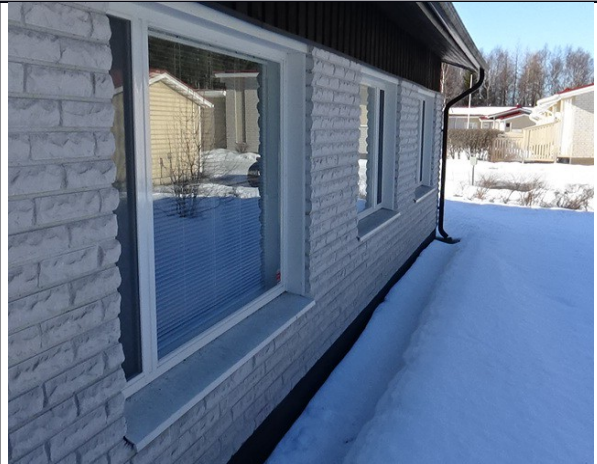
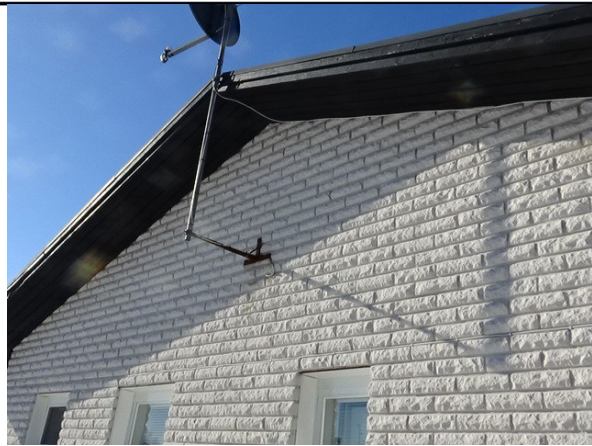
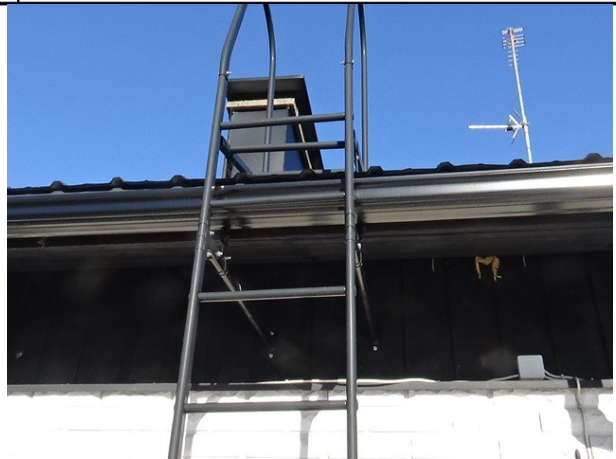
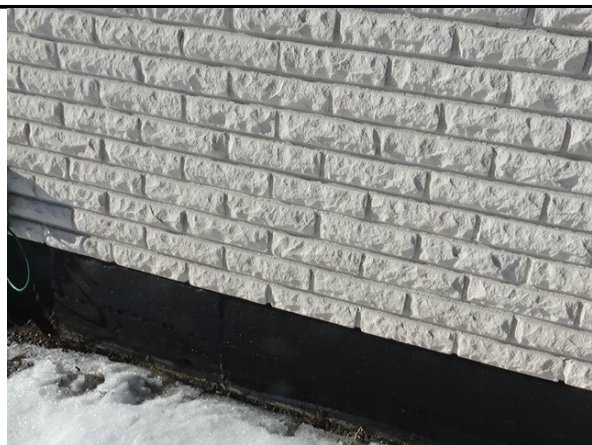
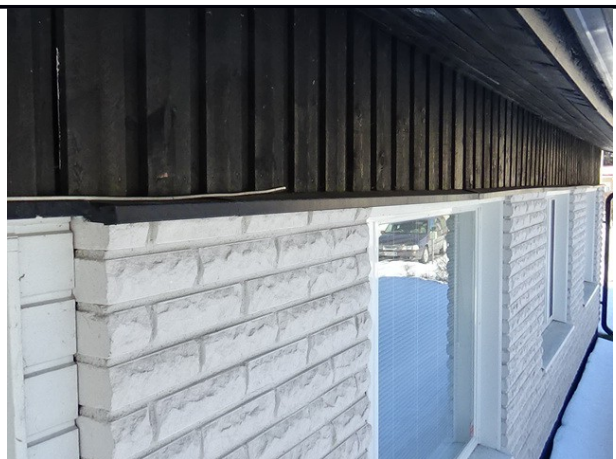
- Maalipinnat tyydyttäväkuntoiset ulkolaudoituksissa.
- Seinät ehjät / suorat ja hyväkuntoiset laudoituksissa
- Tiilipinnat hyväkuntoiset
- Kuva keskellä oiekalla, Räystäään alla (oravan?)tai jonku eläimen tekemä reikä laudoituksessa josta pääsee yläpohjatilaan. (tarkistaatilan kunto ja korjata reikä umpeen.

- Ulkoseinässä ns. riskirakenne kys. rakennustekniikan vuoksi (valesokkelirakenne)
- Ulkoseinien rakenteita ei ole avattu tarkastuksessa alaosistaan (suositus : Lisätutkimukset tarpeen mukaan.

- Ulkoseinissä tiilimuurauksissa ei tuuletusaukkoja alaosissa (puuttuu / tuuletus voidaan olettaa olevan osin puutteellinen). Tuuletusväli on tiilen takana.
- Tuuletus väli on lomalaudoituksen alla / takana

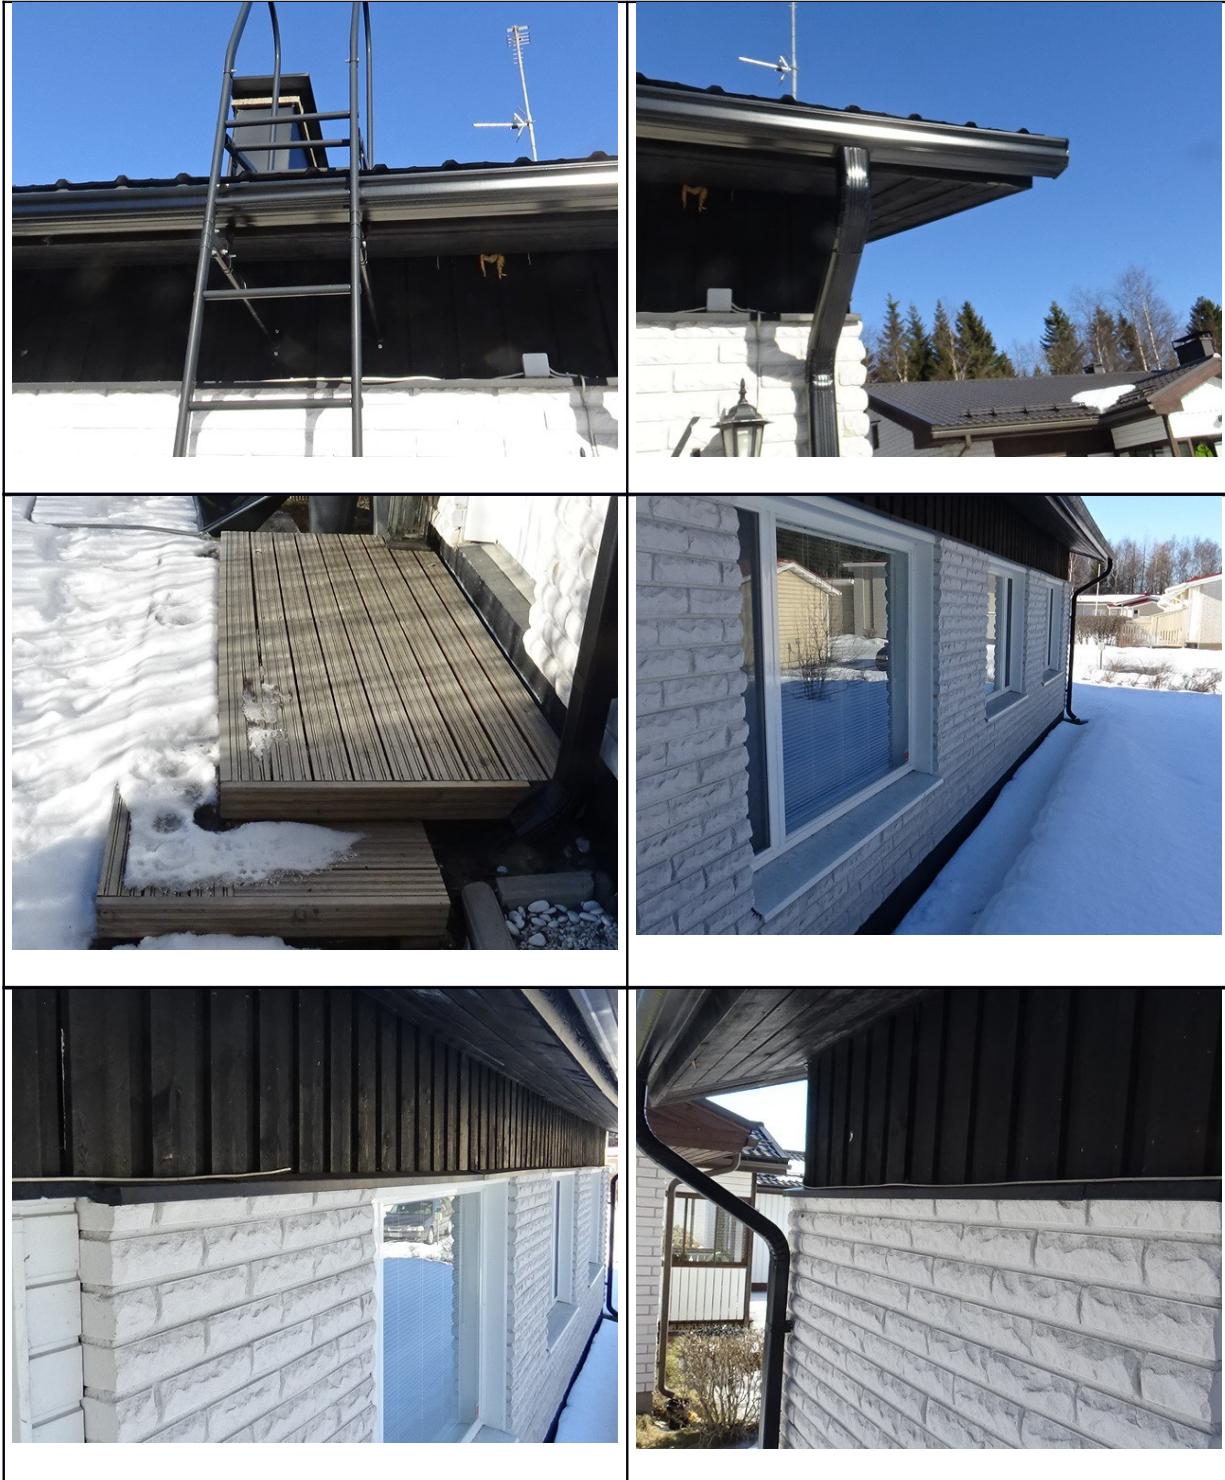
- Syöksytorvet ja sadevesikourut kunnossa.
- Vedenohjaukset puuttuu etuoven kohdalla syksytorvelta (asennus)
- Asennettu uudelle sadekaivot ja ohjaus putkilla pois päin sokkelin / rakennuksen viereltä. (hieman korjausta / osa kaivosta vinossa / kallellaan)

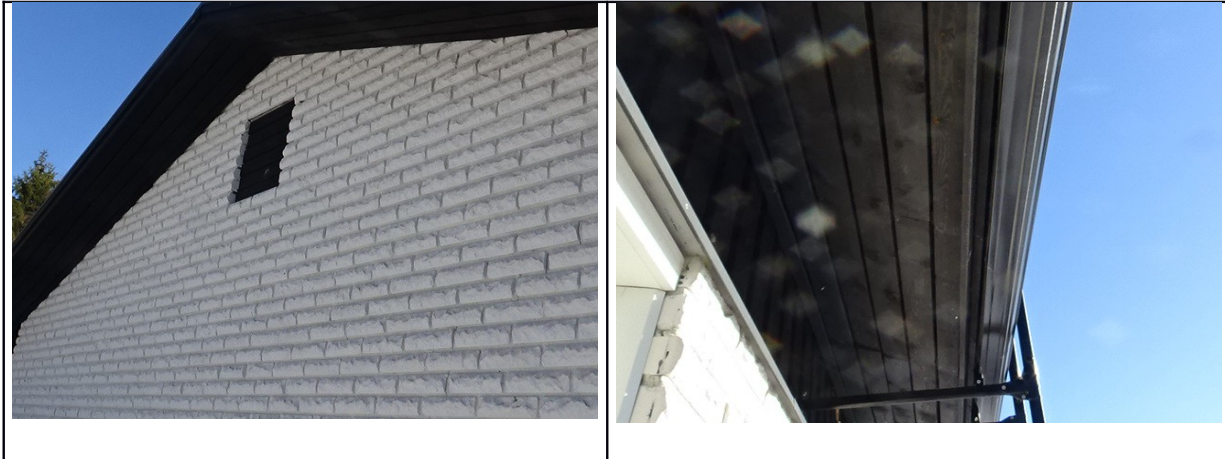
- Yläpohjatilassa ei päästy (ei tikkaita päädyssä luukulle)

- Sisäkatoissa ei havaittu vaurioita kattolevyissä.
- Ei havaittu läiskiä ja muutoksia katoissa
- Vesikaton alusrakennetta ei päästy näkemään. (räystäältä alalaudoitusten välistä tarkasteltuna näyttäisi, että aluskateetta ei ole asennettu kattopellityksen alle ? Ei varmuutta, ei päästy yläpohjatilaaan näkemään.

- ⇒ Yläpohjan tarkistusta eui voitu tehdä (eristeet tuuletusputket? , piipun rappaukset / palovilla? , Aluskate peltikatto? Eristeet yläpohja ja puurakenteiden kunto? Etuosalla jonku eläinen tekemä reikä räystään alla (orava?) josta päässyt yläpohjtilaan.(tarkistaa yläpohjaja reikäkorjta umpeen)

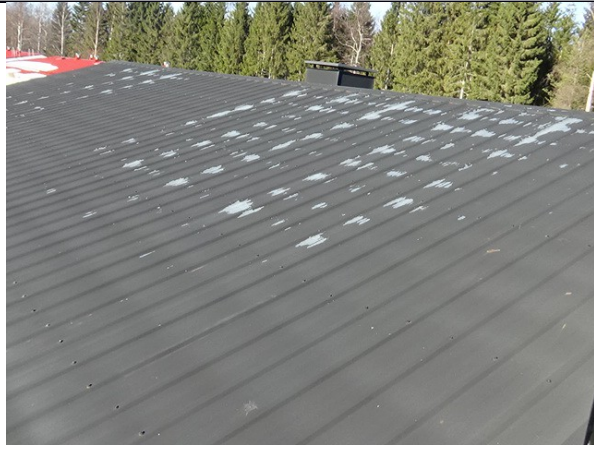
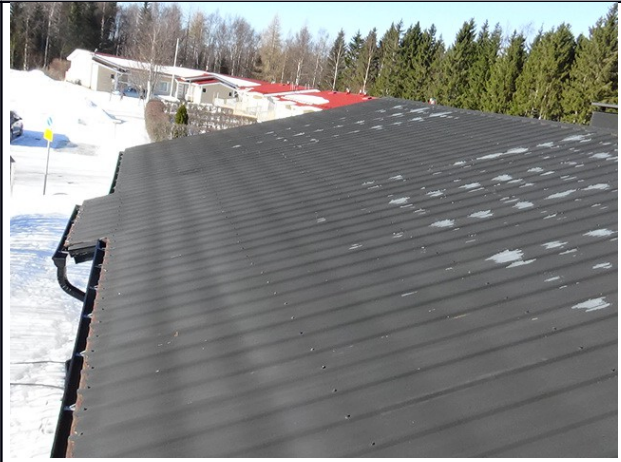
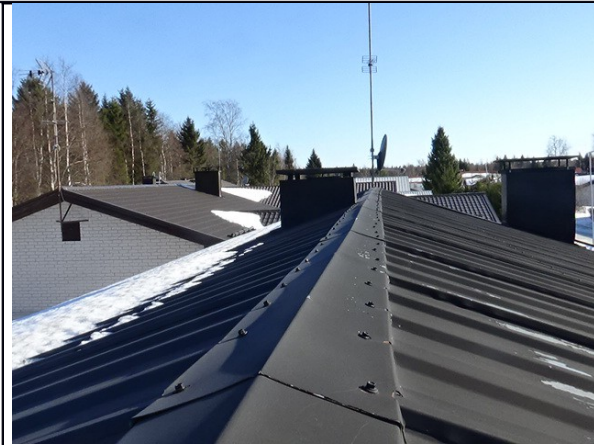
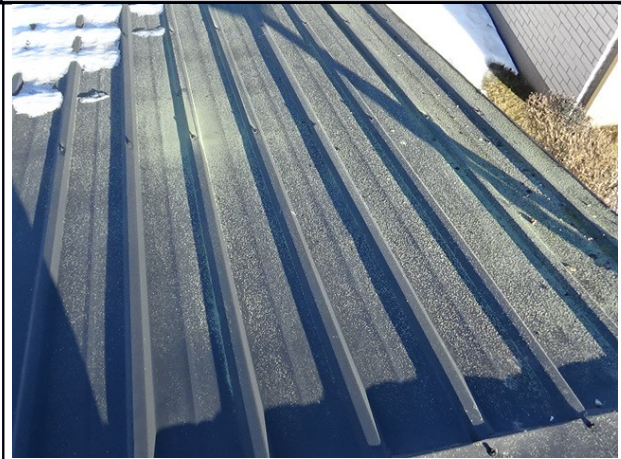
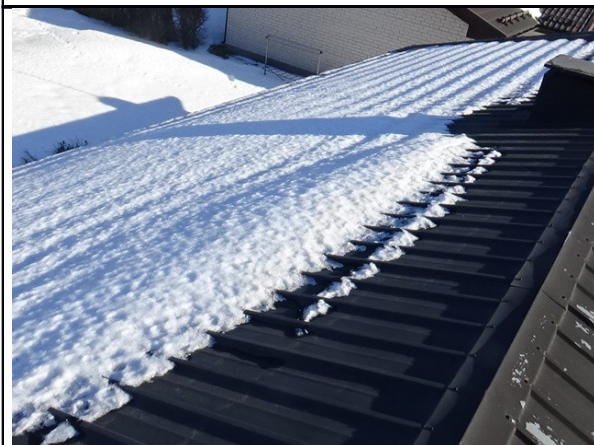
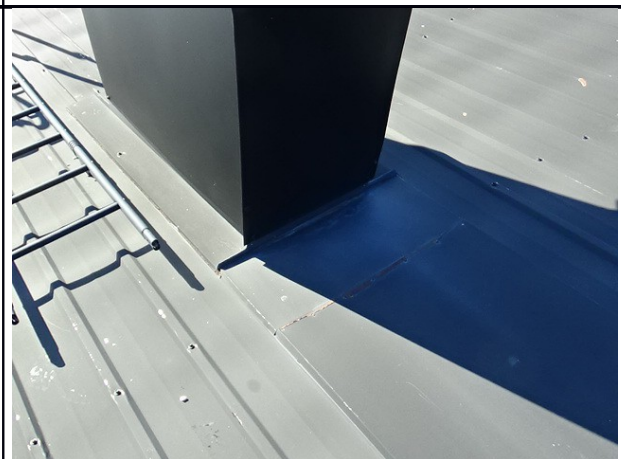
- Peltikate / harjakatto (aluskatetta ei tietoa onko asennettu8ei päästy yläpohjatilaan.)
- Maalipintaa irtoullut peltikatteesta.Vesikattopellitys ilmeisesti maalattu jossain vaiheessa? (alkuperäinen galvanoitua peltiä ja maali pinnalla?)

- Katteen kunto tyydyttävä .
- Takaosalla pellityksen päällä kasvanut kasvustoja / vihertää? (varjoisempi puoli), puhdistus / pesu peltikatteelle ja tarpeen mukaan maalaushuolto
- Osin Lunta katteen päällä ja kokonaisuuden tarkastelua ei voitu tehdä .Tarkastelu otannainen lumen alta.

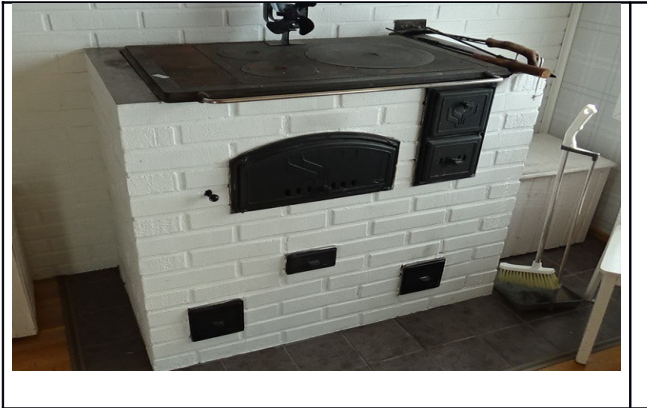
- Liesileivinuuni silmämääräisesti kunnossa ja ilmeisesti käytetty kun uunissa tuhkaa runsaasti (puhdistus pois ennen käyttöä ja piipun hormin nuohous)

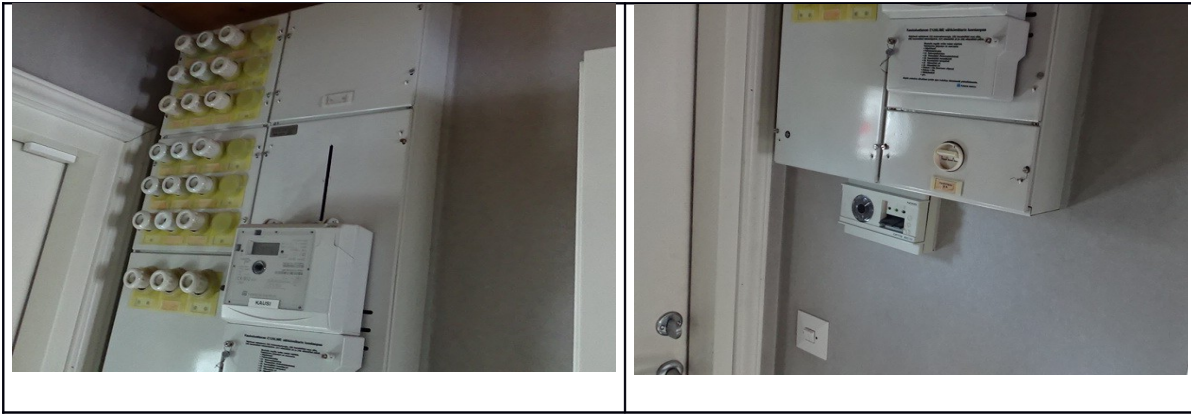
- Ei havaittu puutteita silmämääräisesti (suositellan sähkö tarkistuksia kun talo ollut tyhjiällä jakäyttämättä / tehty reonttia jänne kesken?)
- Sähköjohtojen tekninen käyttöikä on noin 30-50 vuotta KH 90-00159 / KH 90-40016

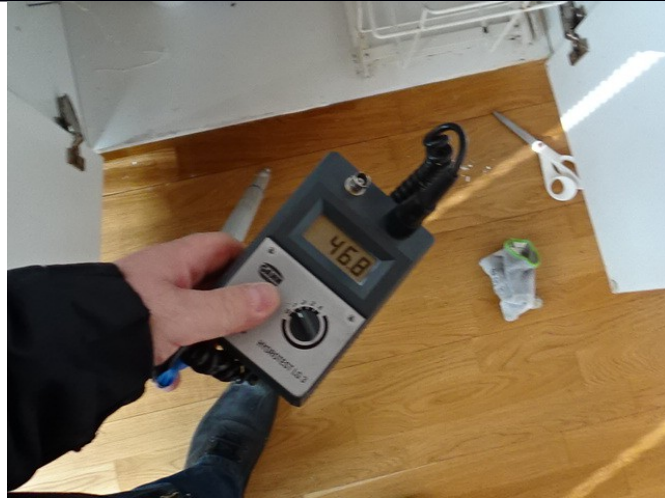
**KUVA 2:**

- Keittiö tilaa.
Pintakosteusmittauksissa ei todettu kohonneita kosteusarvoja keittiössä.
Kts. Taulukko s. 23 Trotec T 650 / Gann hydrotest LG3 : Mittausarvot suhteessa aineitiheyteen. Lukema 46,8 vertaa betoni

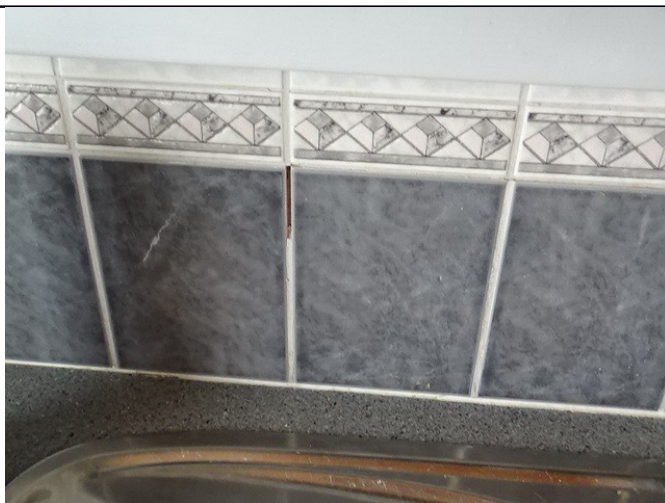
**KUVA 4:**

- Keittiön allaskaapin ja yläkaapin välilaatoituksessa laatta saumaa puuttuu /irronnut

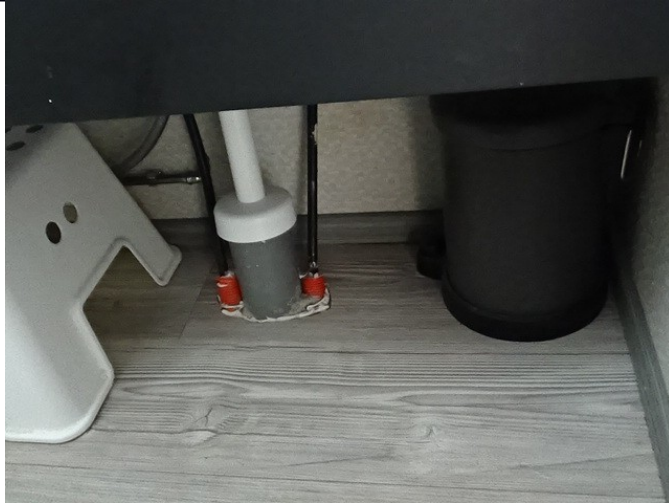
**KUVA 9:**

- Wc tilaa. Viemäriiitokset kunnossa. ja Kv-putket muovia / suoja-putkessa ,kunnossa

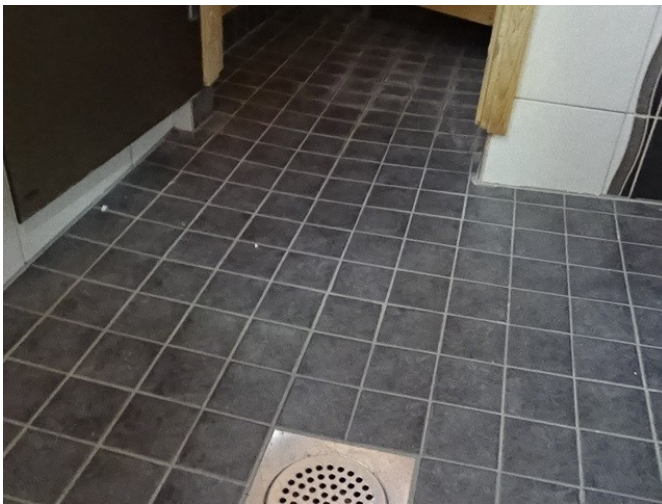
**KUVA 19:**

- Saunasta lattia kaato ph lattiakaivolle(saunassa ei omaa lattiakaivoa)

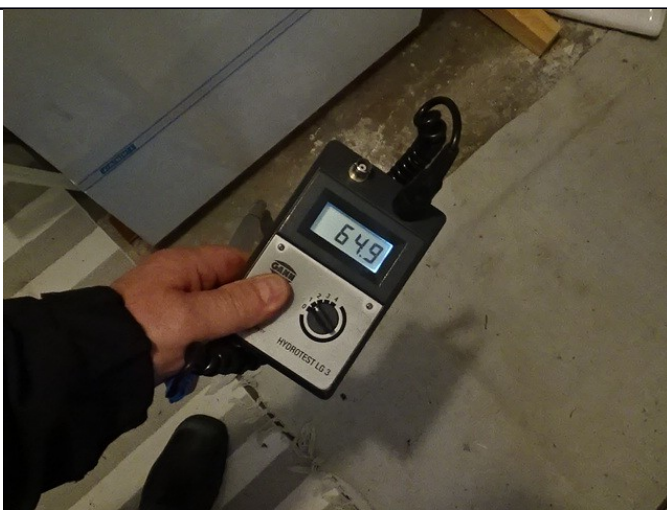
**KUVA 26:**

- Tekninen / lvv tilaa.
Pintakosteusmittauksissa todettiin kohonneita kosteusarvoja tilassa. Kts. Taulukko s. 23 Trotec T 650 / Gann hydrotest LG3 : Mittausarvot suhteessa aineitiheyteen. Lukema 64,9 vertaa betoni) kts.seuraavat kuvat)

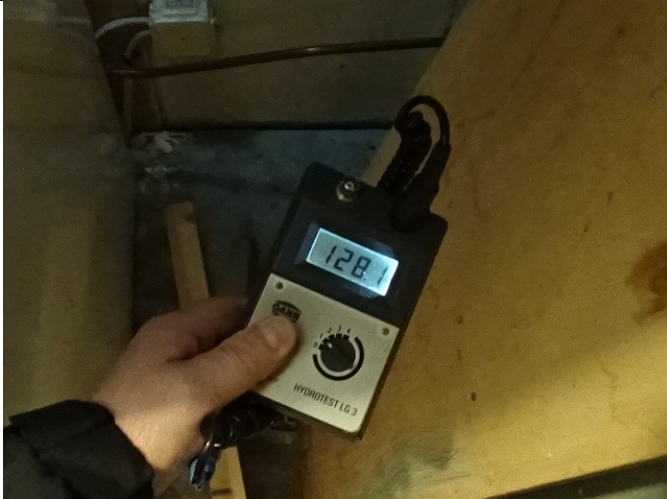
**KUVA 27:**

- Pintakosteusmittauksissa todettiin kohonneita kosteusarvoja teknin etila/ lvv tilassa.
- Ph ja sauna tilassa ei todettu kohonneita kosteusarvoja(huom: teknisen tilan ja ph väliseinä tiiltä ja kosteuksia teknisen tilan puoli?)
- Ph lattiakaivossa 2 kpl putki läpivientejä (tiiveys)
- Saunassa ei lattiakaivoa jakallistuu ph lattikaivoon
- Huonetilat, Keittiö ja wc tilat ei todettu kohonneita kosteusarvoja kunnossa

- Tekninen / lvv tilaa.
Pintakosteusmittauksissa todettiin kohonneita kosteusarvoja tilassa.
Kts. Taulukko s. 23 Trotec T 650 / Gann hydrotest LG3 : Mittausarvot suhteessa ainetiheyteen. Lukema 128,1 vertaa betoni

- Teknisen tilan korjaus (vesikastumaa / vahinkoa; syy? (huom: ppk kv - putki irti liitoksesta, miksi?) Lvv paineventiili laskee vedet lattiakaivoon (roiskeet?);lattiassa maali ja betoni jolloin kosteus imeytynyt betoniin ja tiiliseinä (ph/ teknisen tilan väliseinää),Huom: myös ppk kv-putki irti liitoksetaan,Syy?
- Korjaustyöt on tehtävä voimassa olevien rakentamismääräysten ja ohjeiden mukaisesti

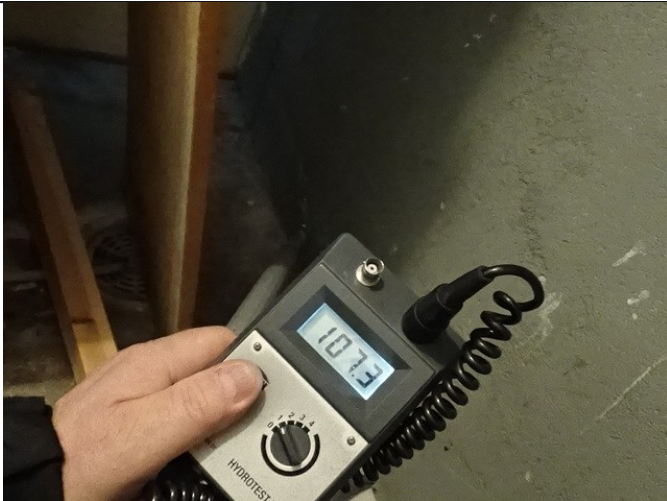
**KUVA 28:**

- Tekninen / lvv tilaa.
Pintakosteusmittauksissa todettiin kohonneita kosteusarvoja tilassa.
Kts. Taulukko s. 23 Trotec T 650 / Gann hydrotest LG3 : Mittausarvot suhteessa ainetiheyteen. Lukema 107,3vertaa betoni

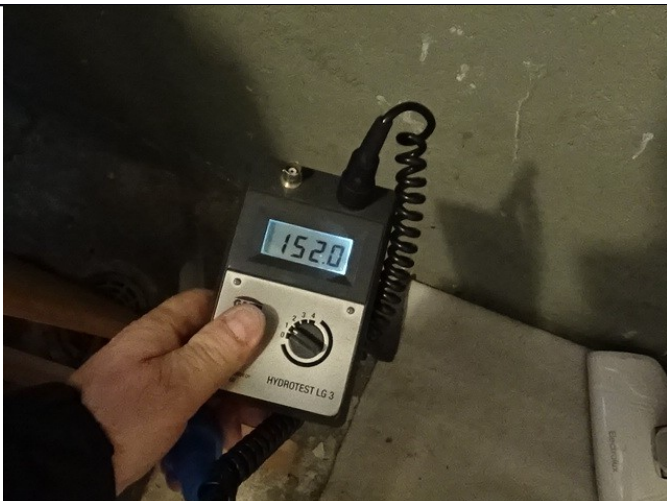
**KUVA 29:**

- Tekninen / lvv tilaa.
Pintakosteusmittauksissa todettiin kohonneita kosteusarvoja tilassa.
Kts. Taulukko s. 23 Trotec T 650 / Gann hydrotest LG3 : Mittausarvot suhteessa ainetiheyteen. Lukema 152,0 vertaa tiili (Ph/ tekn.tilan väliseinää)

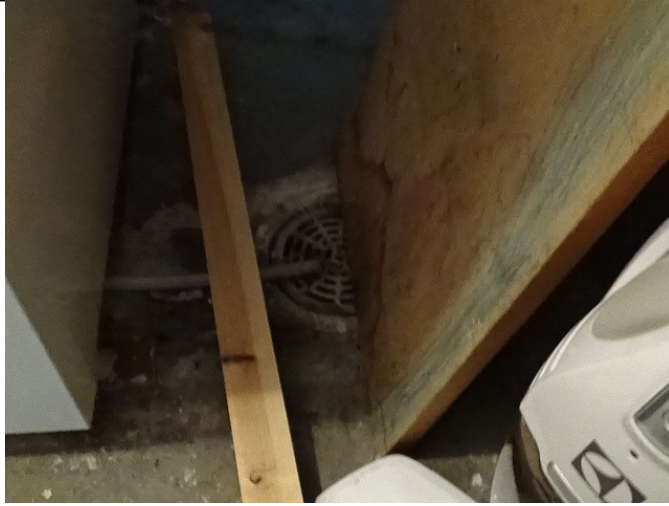
**KUVA 30:**

- Kts. kosteuskartoituksen tulokset / raportti
- Mittauksissa ei todettu kohonneita kosteusarvoja ph /sauna tilassa (ph/ s tilan laatoitukset asennettu 2077 tiedon mukaan ja vesieristetty
- Tekninen tila lattiakaivon ympärillä kohonneita kosteusarvoja (kaivoon laskee paineventiilin vedet ja mahd. roiskekastumaa tai irronnut ppk kv-putkenvuoto? Lattia betoni/ maali pinnalla

- Lattiassa ja seinien alaosat lattiakaivon ympärillä kosteuskia. Lattiassa maali / betoni

- ⇒ Tekninen / luvun tilan korjaus / kastumaa lattiakaivon ympärillä ja seinien alaosat. + kv-putken korjaus ppykkikoneelle, Syy? Irtoamiselle? Tai irroitettu? Tarkistaa hana ph puolelta kunto?

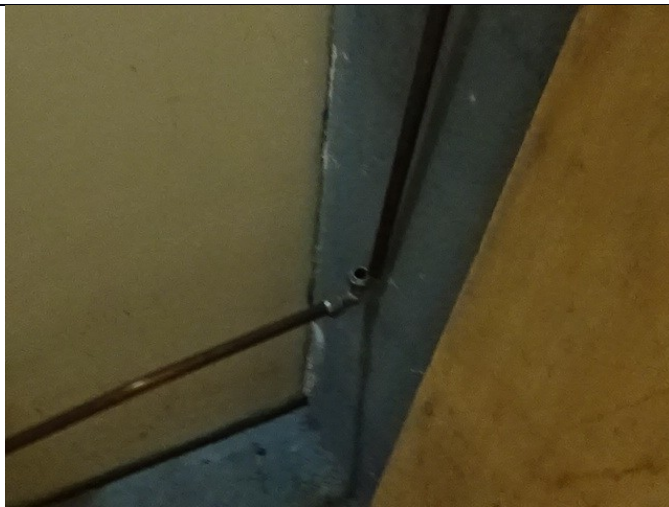
**KUVA 31:**

- Kv- putkistot muovia / suoja-putkessa (alkuperäiset / rakenteissa)
- Osin kupari-putkea tekninen tila
- Ph ppk:n kv - putki irti liitoksetään tekninen tila (syy?)
- Tilassa myös kohonneita kosteuksia lattia ja seinän alaosat (kts. Kost.raportti osio)

- Kv putki liitoksesta irti (pyykkikoneen ph tuolen kv-putken / hanan putki) syy irtoamiseen tai onko irroitettu?

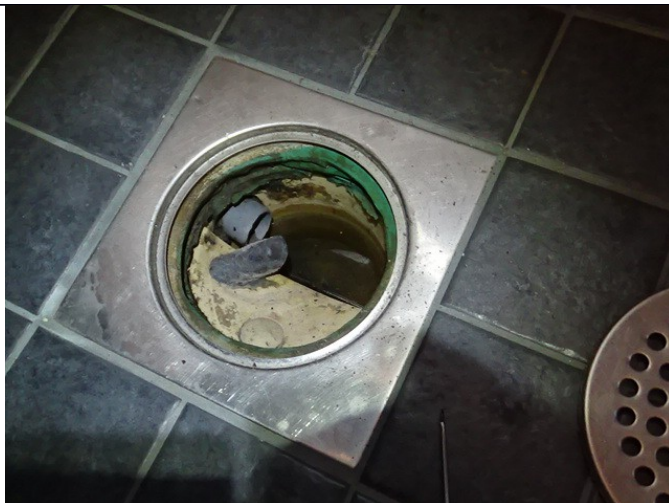
**KUVA 32:**

- ⇒ Ph tilassa lattiakaivoon asennetut poistoputket niiden tiiveys on epävarmaa (reikä tehty kaivon kylkeen joka oli tyypillinen tapa 80-luvulla asentaa ppk jne poistoputket lattiakaivoon)

- Ph tilassa lattiakaivoon asennettu putkiläpivientejä (tiiveys?) Alkuperäinen lattiakaivo? Vesieriste asennettu laatoituksen alle mitä voidaan lattiakaivota todeta.
