Kosteuskartoitus

Niskalammenkatu 6 as 10
55400 Imatra

Tarkastuspäivä
24/03/2026

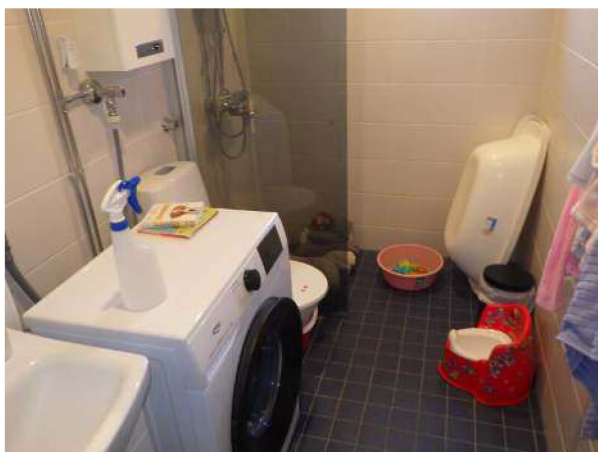
- Ei havaittu huomautettavaa.

1. Kylpyhuonetta

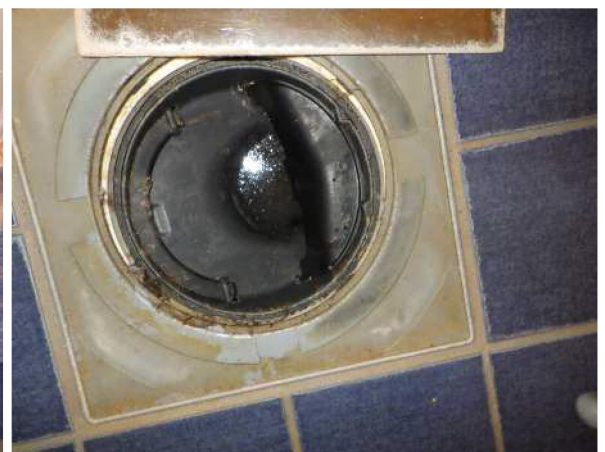
- Lattiakaivossa ei havaittu puutteita tai vaurioita.

2. Lattiakaivo

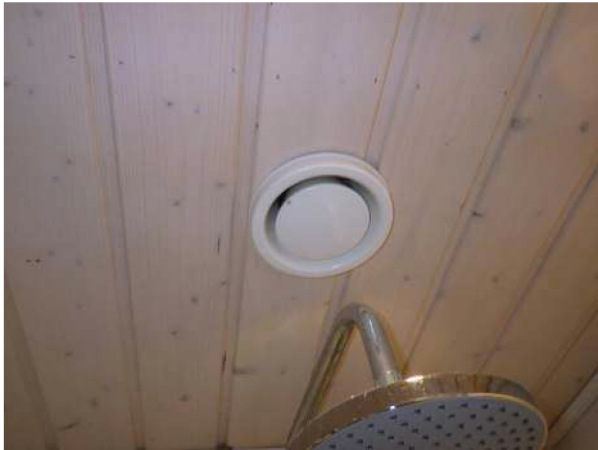
- Kylpyhuoneessa on poistoilmaventtiili.

3. Ilmanvaihto

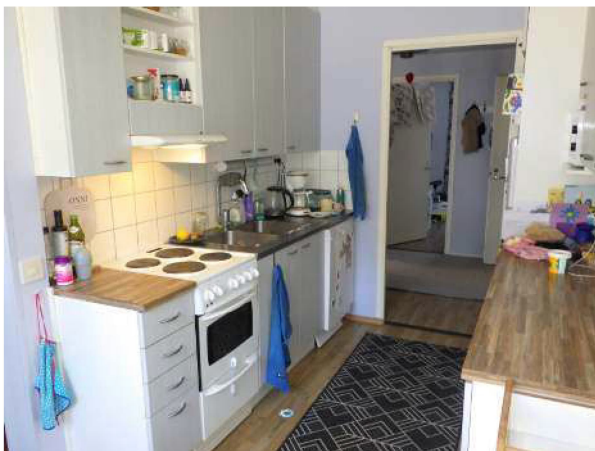
5. Keittiötä

- Astianpesukoneen alapuolelle on asennettu valumasuojakaukalo.
- Lieden kaatumisestettä ei ole asennettu. *Tämä aiheuttaa käyttöturvallisuusriskin.*

Suosittelaa kaatumisesteen asentamista.

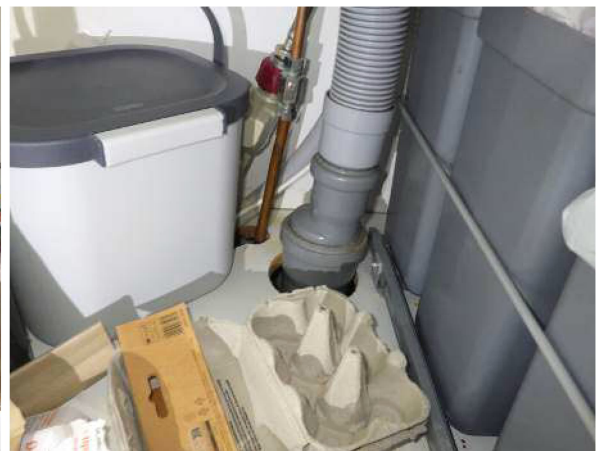
- Allaskaapissa ei havaittu muilla osilla huomautettavaa, mutta allaskaapin pohjalla läpiviennit ovat avoimia. *Nykyisin suositellaan vuototilanteiden varalta että allaskaapin pohjan läpiviennit ja kaapin pohjalta saumat tiivistetään, jotta mahdollisessa vuototilanteessa vuoto voidaan havaita mahdollisimman pian.*

6. Allaskaappia

Suosittelaa allaskaapin pohjan tiivistämistä tai allaskaapin pohjalle voidaan asentaa vuotovahti.

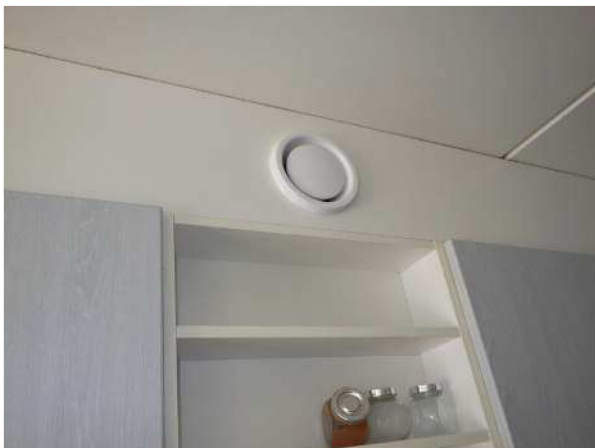
- Tilassa on liesituuletin ja poistoilmaventtiili.

7. Ilmanvaihto

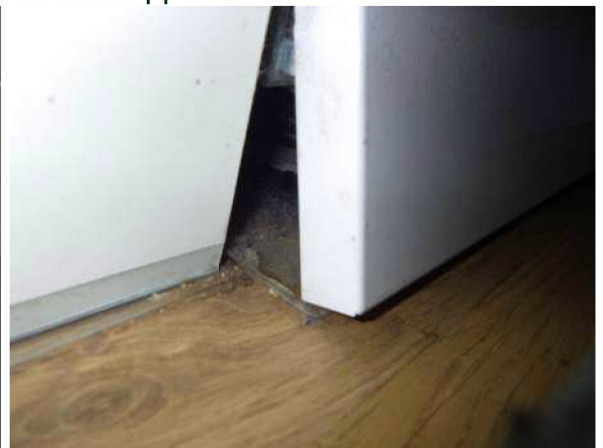
8. Astianpesukoneen alapuolelle on valumasuojakaukalo
