Kuntotarkastusraportti

Rivitalot
Museotie 14, 69100 KANNUS

Tilaaaja:	Ulosottolaitos
Osoite:	Länsi-Suomen laajan täytäntöönpanon toimintayksikkö
Kiinteistötunnus:	Museotie 14, 69100 KANNUS
Yhteyshenkilö:	217-404-97-0 Kiinteistö Oy Kannus I
Tarkastaja:	Ulf Hartell
Tarkastusaika:	26.12.2025 sekä 8.1.2026
Työnumero:	003.2026

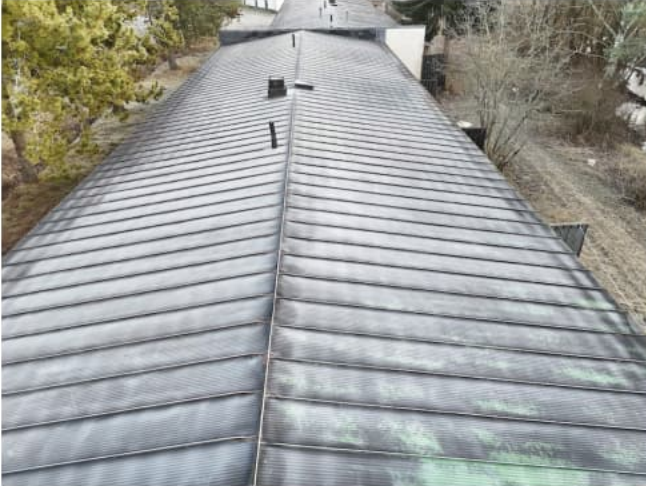
Kuvat 3. Taloissa on konesaumattu peltikatto

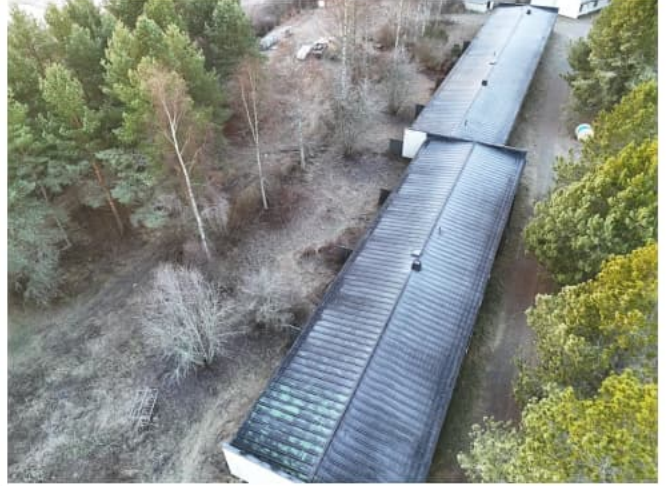
Kuva 4. Vesikatteiden yleiskuva

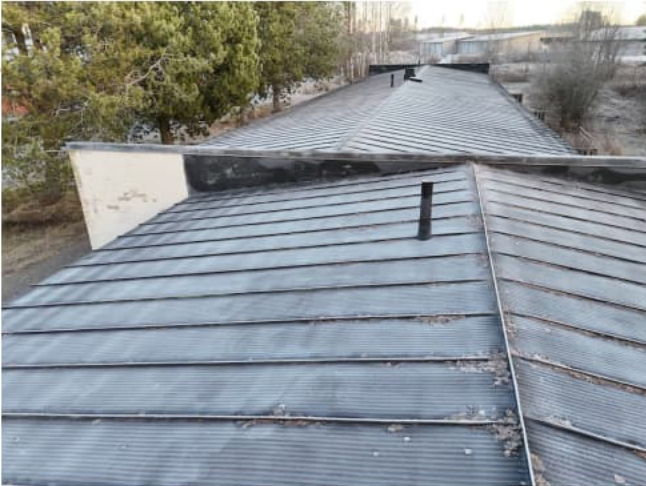
Kuva 5. Läpivienneissä ei havaittu huomautettavaa. **Kuva 6.** Rännien uusiminen on ajankohtaista

Sadevesijärjestelmä, mukaan lukien syöksytorvet ja sadevesiviemärointi, on asennettu. Järjestelmän toimivuutta ei kuitenkaan talviaikaan voitu luotettavasti varmentaa, ja räystäskourut edellyttävät uusimista. Rakennuksen perustusten salaojitukselta ei ole käytettävissä tietoja. Rakennuksen perustusrakenne täyttää ns. valesokkelirakenteen tunnusmerkit, minkä vuoksi ulkoiseen kosteusrasitukseen ja sadevesien hallintaan tulee kiinnittää erityistä huomiota.

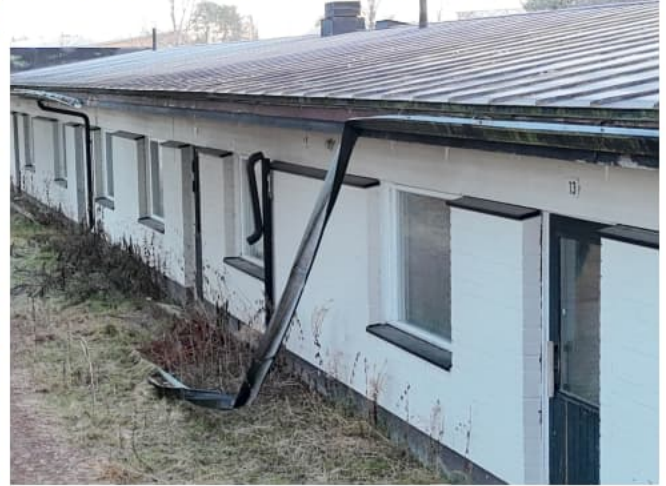
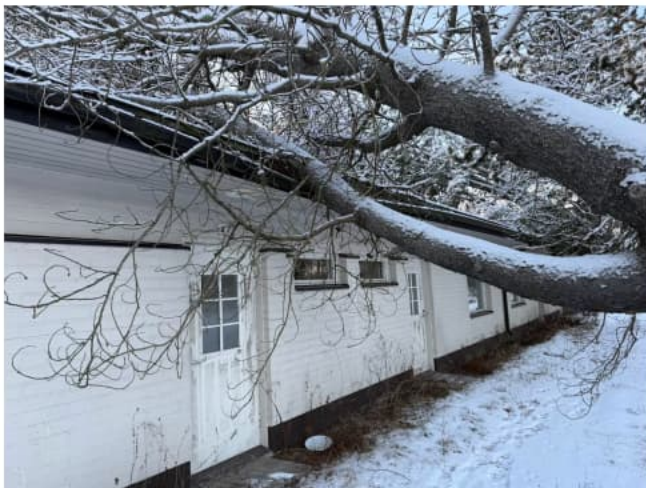
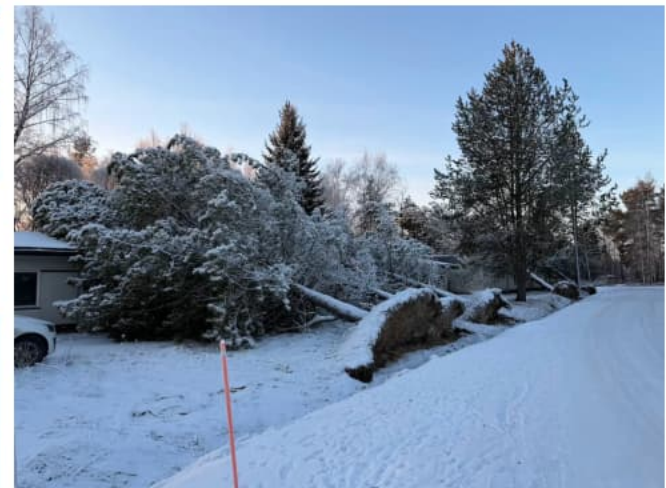
Tarkastusta edeltäneen myrskyn seurauksena vesikatteelle on kohdistunut poikkeuksellista ulkoista rasitusta kaatuneiden puiden vuoksi asuntojen 2–4 sekä asunnon 16 kohdalla. Näillä alueilla todetut vauriot edellyttävät jatkoselvityksiä ja korjaustoimenpiteitä.

Kuva 7 ja 8. Myrskyn jälkeen asuntojen 2-4 sekä asunto 16 kohdalla vaurioita

- ✖ • Myrskyn aiheuttamat vauriot vesikatteessa suositellaan tarkastettavaksi ja korjattavaksi viipymättä puiden poistamisen jälkeen, erityisesti asuntojen 3 ja 4 kohdalla. Tarvittaessa korjaustöissä tulee käyttää vesikattorakenteisiin perehtynyttä urakoitsijaa.
- ✎ • Vesikatteen kunto suositellaan tarkastettavaksi uudelleen vaurioalueilla korjaustoimenpiteiden jälkeen vesitiiveyden varmistamiseksi.
- ✎ • Vesikatteen huoltomaalaus suositellaan toteutettavaksi lähivuosina osana normaalia kunnossapitoa katteen käyttöiän pidentämiseksi.
- ✖ • Sadevesijärjestelmä suositellaan korjattavaksi ja osin uusittavaksi siten, että sade- ja sulamisvedet johdetaan hallitusti pois rakennuksen rakenteista.
- ✎ • Vesikatteen, läpivientien ja sadevesijärjestelmän kuntoa suositellaan seurattavaksi osana kiinteistön vuosittaista kunnossapitoa, erityisesti poikkeuksellisten sääolosuhteiden jälkeen.

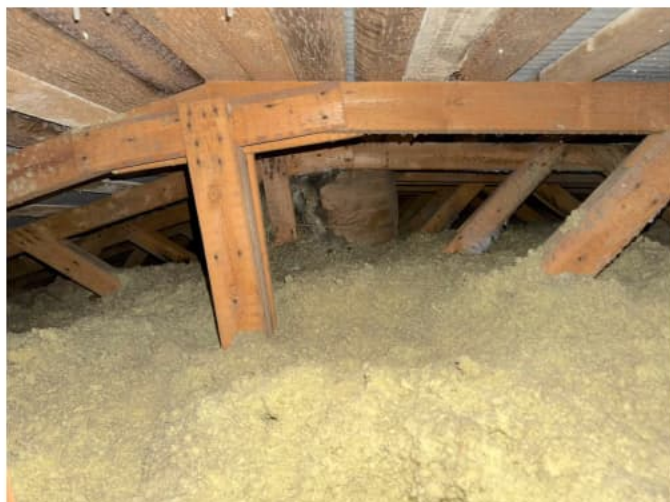
Kuva 9. Vesikaton kantavien rakenteiden kunto on hyvä.

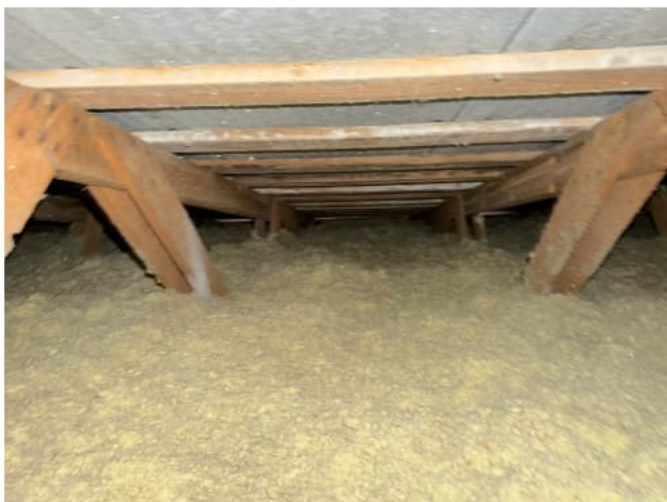
Kuva 10. Haitallista kondenssia ei havaittu

Tarkastuksessa yläpohjan rakenteet todettiin yleiskunnoltaan hyväkuntoisiksi. Rakenteissa ei havaittu vaurioita, kosteuden aiheuttamia jälkiä eikä haitallista kondenssiveden muodostumista. Rakenteet olivat kuivat ja ehjät, eikä viitteitä ulkopuolisen kosteuden tunkeutumisesta havaittu.

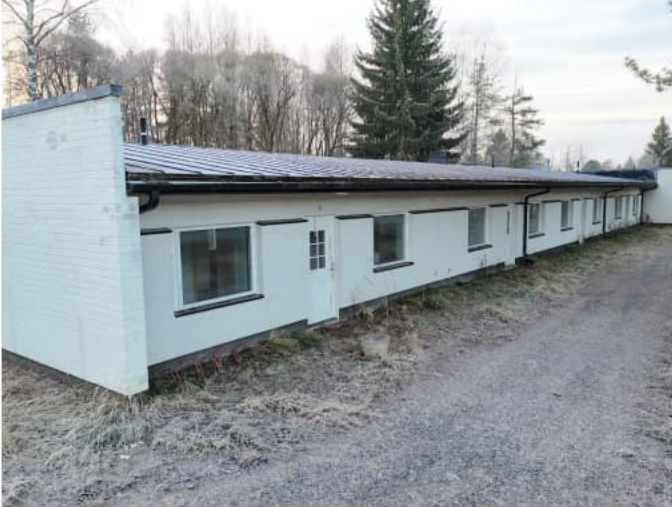
Kuva 11. Ulkoverhouksen kunto on tyydyttävä

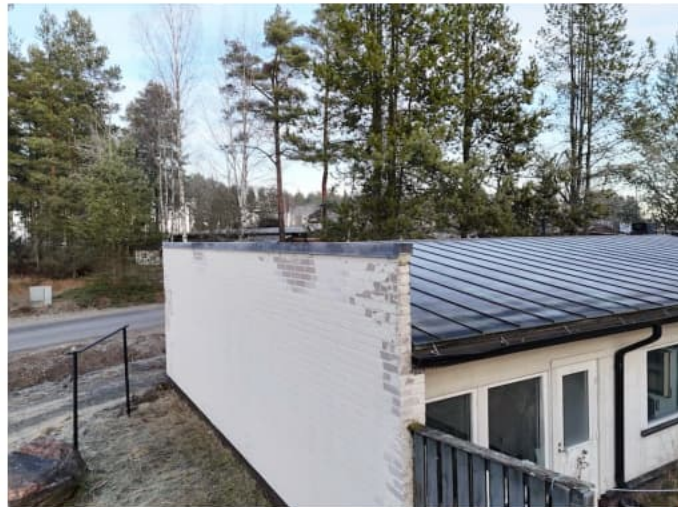
Kuva 12. Tiiliverhous on osittain kostunut

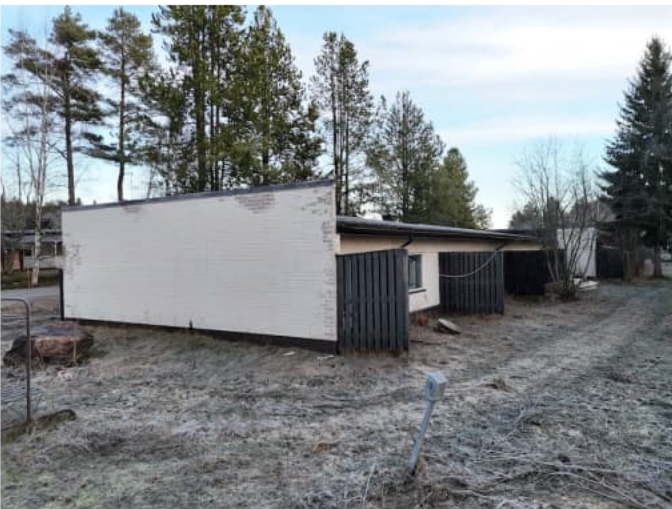
Kuva 13. Maanpintojen vjetto arvioitiin toimiviksi

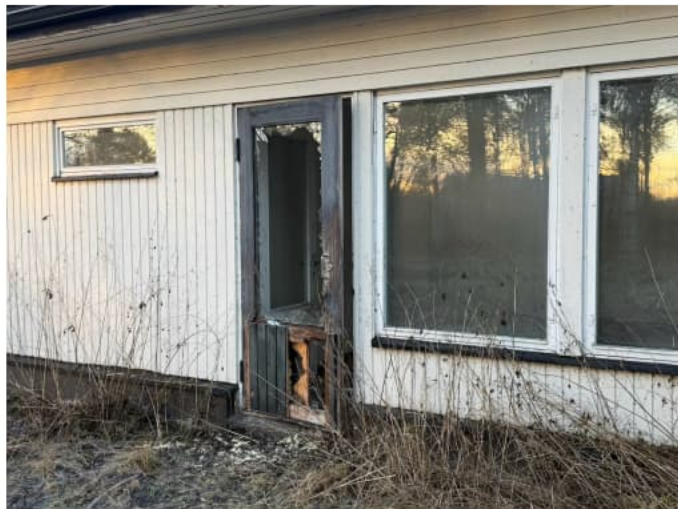
Kuva 14. Ikkunoita-ja ovia on rikottu

- Ulkopuoliset puuverhotut rakenteet suositellaan tarkastettaviksi tarkemmin, ja vaurioituneet osat korjattaviksi tai uusittaviksi.
- Rikkinäiset ikkunat ja ulko-ovet suositellaan uusittaviksi. Lahovaurioituneet ikkunarakenteet tulee korjata tai vaihtaa.

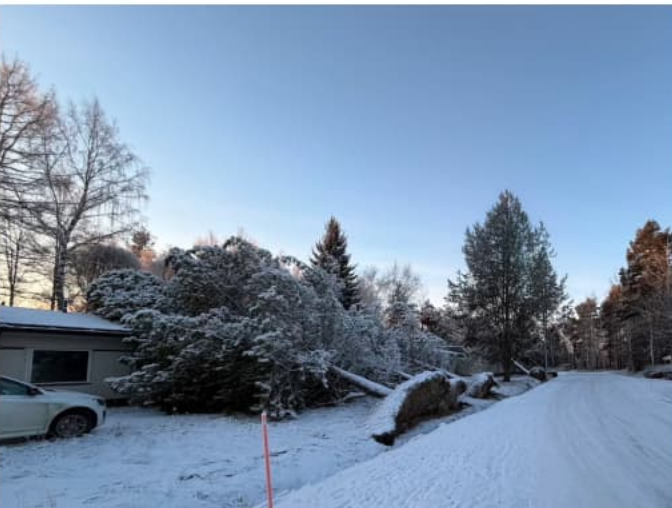
Kuva 15. Myrskyn kaatamia puita

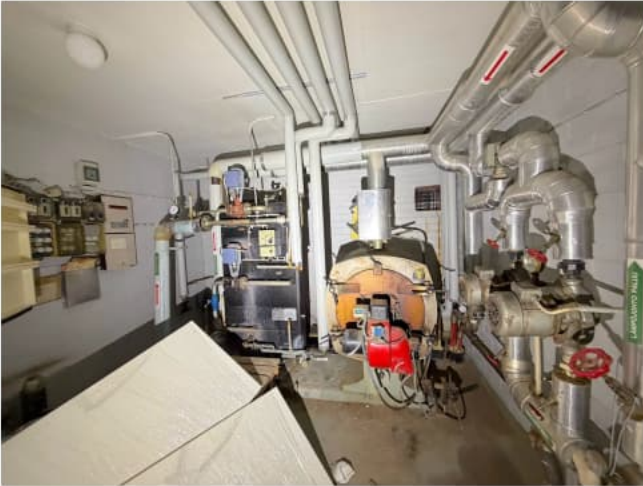
Kuva 18. Lämmöntuotona kaukolämpö sekä öljy. (ei toimintakuntoisia)

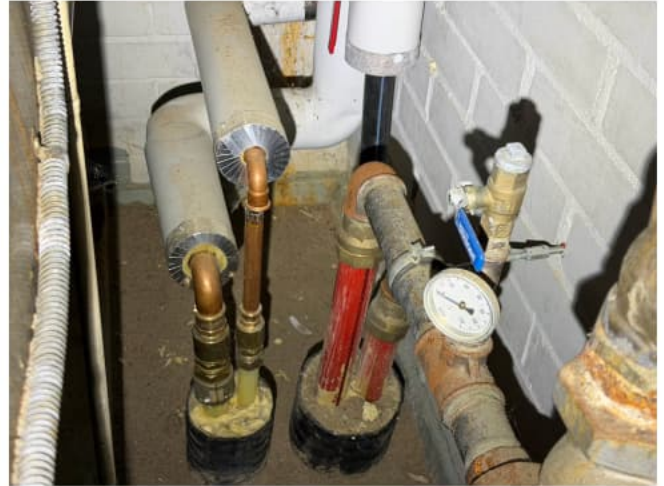
Kuva 19. Talojen välinen lämmön- ja veden siirtokanava on jossain vaiheessa uusittu.

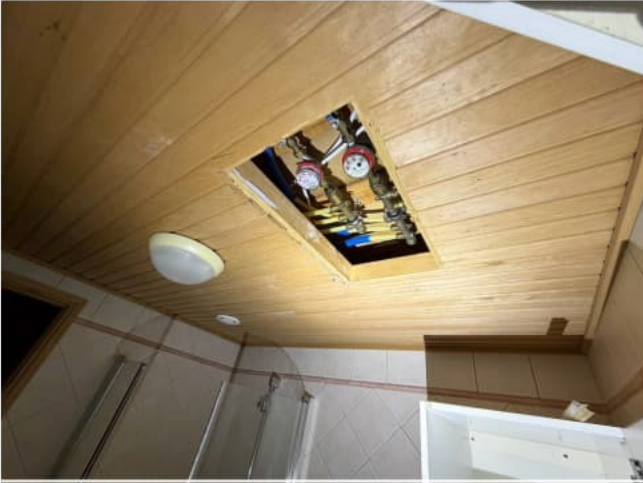
Kuva 20. A-talossa muovi sekä komposiittiputkisto

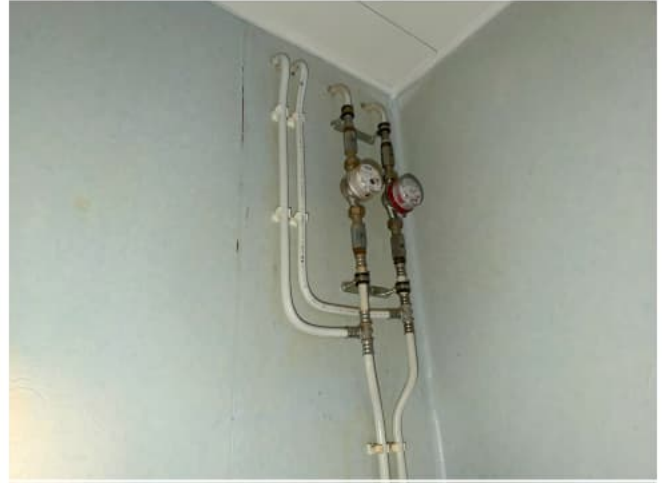
Kuva 21. B-talossa pääosin komposiittiputkistoa

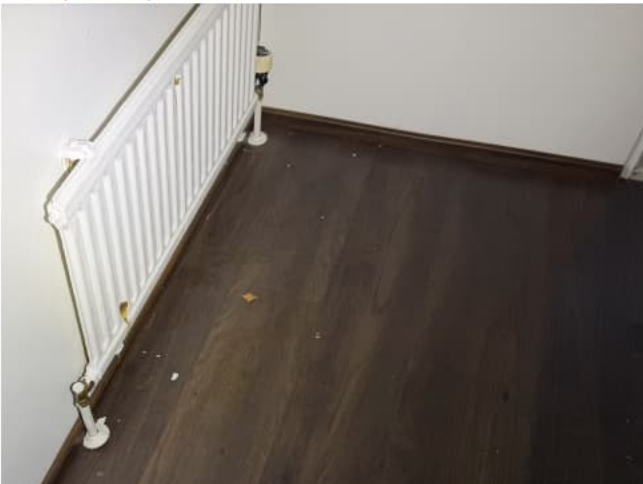
Lämmitysjärjestelmä on kokonaisuudessaan pois käytöstä, ja lämmönjakoon kuuluvat patterit ovat pääosin rikkoutuneita. Käyttövesi- ja viemäriputkistot vaikuttavat näkyviltä osin ehjiltä, eikä tarkastuksessa havaittu jäätymis- tai kosteusvaurioihin viittaavia merkkejä.
-

Kuva 22. Lämpöpatterit jäätyneet

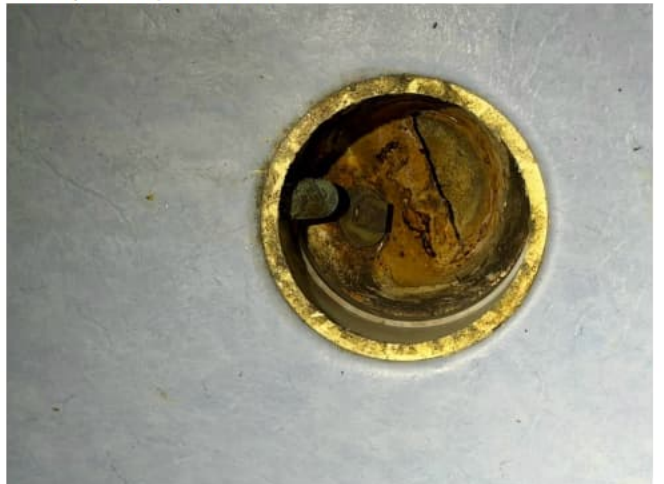
Viemärinti on toteutettu muovisilla viemäriputkilla. Näkyviltä osin viemärijärjestelmä todettiin ehjäksi. Tarkastuksessa käytiin läpi vesipisteet, jakotukit sekä niiden lähialueet ja lattiakaivot. Tarkastushetkellä ei havaittu kohonneita kosteusarvoja. Lattiakaivot ovat valurautaisia ja teknisen käyttöikänsä saavuttaneita.

Kuva 23. Valurautaiset lattiakaivot

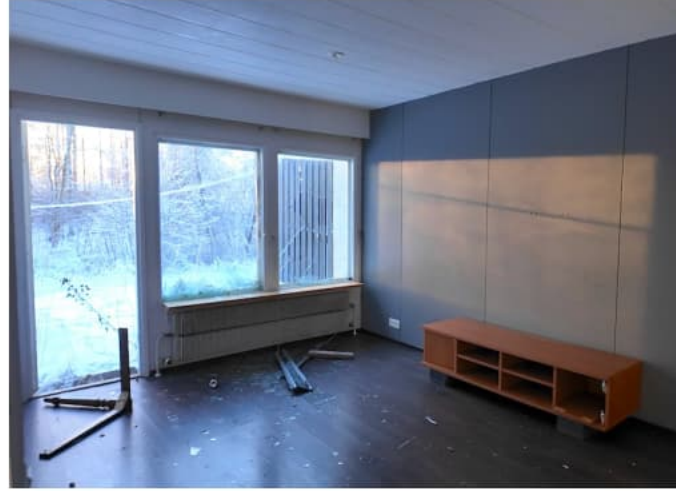
Kuva 25. Asunto 1 Olohuone (ikkunat rikottu)

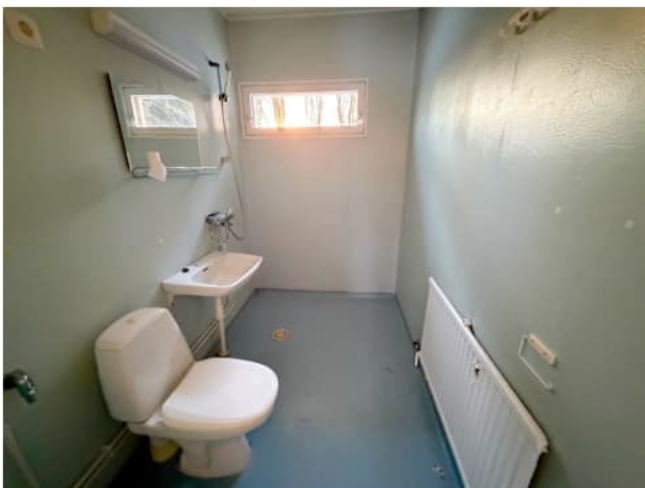
Kuva 28 Asunto 6 Pesuhuone

Kohonneita kosteusarvoja havaittiin asunnoissa 6, 7 ja 14, joissa mitatut pintakosteuslukemat ylittivät märkätiloille käytettävän ohjeellisen raja-arvon (noin 75). Muiden asuntojen märkätiloissa mitatut pintakosteuslukemat vaihtelivat välillä 48–56, mikä alittaa ohjeellisen raja-arvon. Näissä tiloissa kosteusarvot olivat tavanomaisella tasolla, eikä pintarakenteissa havaittu poikkeavaa kosteutta tarkastushetkellä.

- Kaikkien huoneistojen märkätilat suositellaan peruskorjattaviksi nykymääräysten ja -ohjeiden mukaisesti.
- Asunnoissa, joissa havaittiin kohonneita kosteusarvoja, suositellaan tarkempia jatkotutkimuksia ja tarvittaessa rakenteiden avaamista vaurioiden laajuuden selvittämiseksi.
- Asuintilojen vaurioituneet lattia-, pinta- ja kalusterakenteet suositellaan korjattaviksi tai uusittaviksi.
- Rikkinäiset ikkunat ja ovet suositellaan uusittaviksi.
- Huoneistot, joihin ei saatu tarkastushetkellä pääsyä, suositellaan tarkastettaviksi ennen mahdollisia korjaus- tai käyttöönottopäätöksiä.
- Rakennukset suositellaan saatettaviksi normaaliin lämpö- ja käyttötilanteeseen ennen lopullisten korjausratkaisujen määrittämistä.
