Asuntokaupan kuntotarkastus

Niittytie 16, 70700 Kuopio

19.08.2025

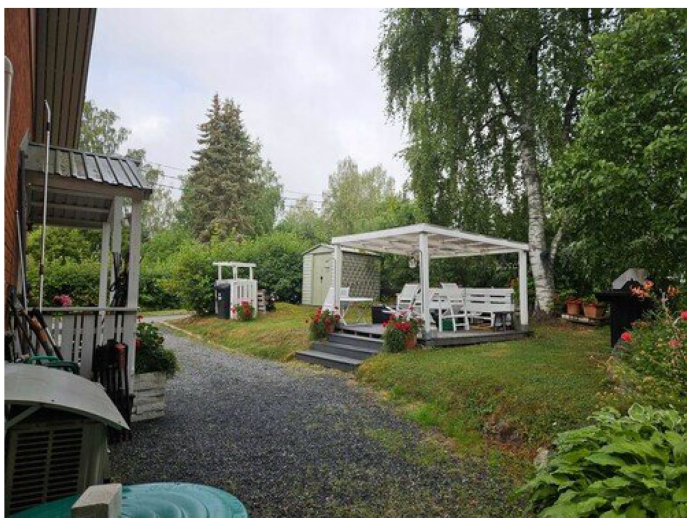
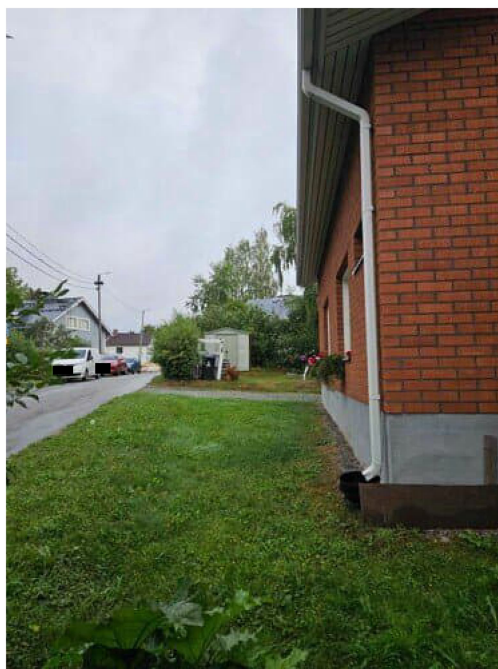
Kuva 1 Havainnekuvat rakennuksen etupuolelta

- Rakennusta ja tonttia ympäröivät maaston muodot ovat loivasti viettäviä.
- Rakennuksen etupuolella/päädystä olevasta rinteestä ja tielinjasta johtuen rakennuksen tontin suuntaan voidaan todeta aiheutuvan pinta-, sade- ja sulamisvesistä ylimääräistä kosteusrasitusta. (Ks. kuvat 1-2)

- Toimenpide-ehdotus: Normaalia toiminnan tarkkailua sade- ja sulamisvesien aikana ja tontin ojitus/pintamaan muotoilu tarpeen mukaan niin, että sade- ja sulamisvedet ohjautuvat rakennuksen ohi.

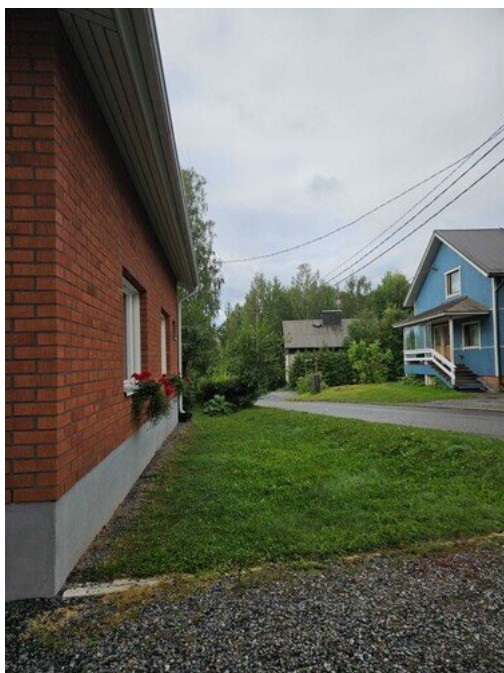
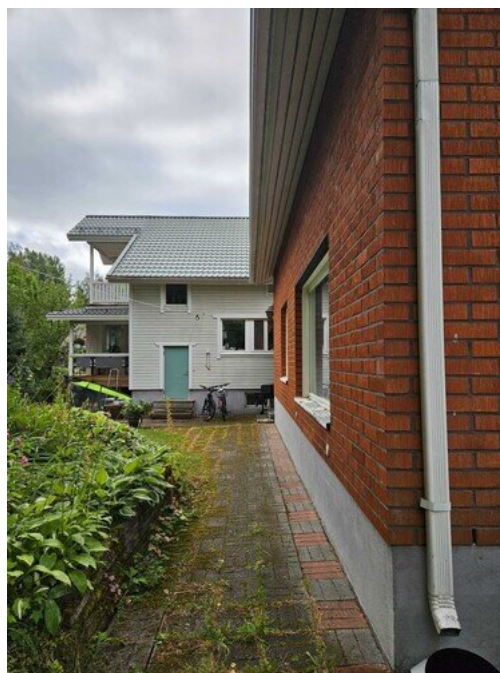
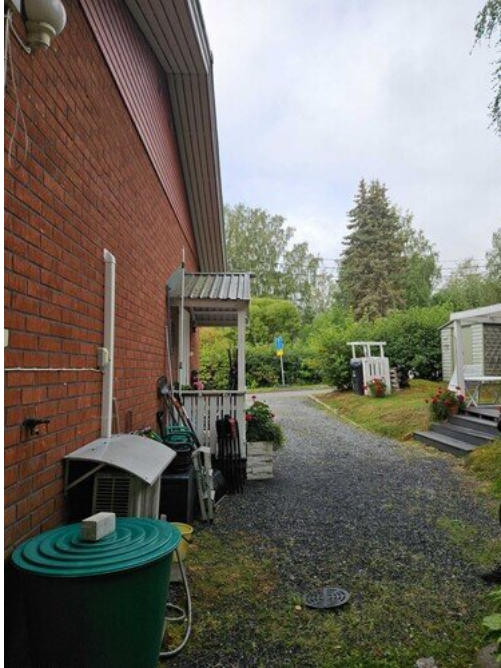
- Pintamaan muotoilu rakennuksen ympärillä on pääsääntöisesti hyvän rakennustavan mukainen vertailtuna pintamaan kallistuksia uudisrakentamismääräyksiin (RakMK, C2). Pintamaan kaltevuudessa todettiin paikoin tasaisuutta, mutta ei kuitenkaan viettoa kohti rakennusta. Tasaisilla osuuksilla ei todettu veden lammikoitumisesta aiheutuneita jälkiä. (Ks. kuvat 3-5)

Kuva 3 Pintamaan muotoa rakennuksen sivulla.

Kuva 4 Pintamaan muotoa rakennuksen sivulla.

Kuva 5 Pintamaan muotoa rakennuksen päädyssä

- Toimenpide-ehdotus: Rakentamisstandardin mukaan pintamaa suositellaan kallistamaan rakennuksesta poispäin viettäväksi 3 metrin matkalla 15 cm(1:20). Normaalia rutiinin mukaista tarkkailua pintavesien liikkeiden havainnoimiseksi lumettomana aikana. Jos pintavesiä todetaan lammikoituvan 3 metriä lähemmäksi talon seinustoja, on syytä ryhtyä toimenpiteisiin edellä mainittujen ohjeiden mukaisesti.

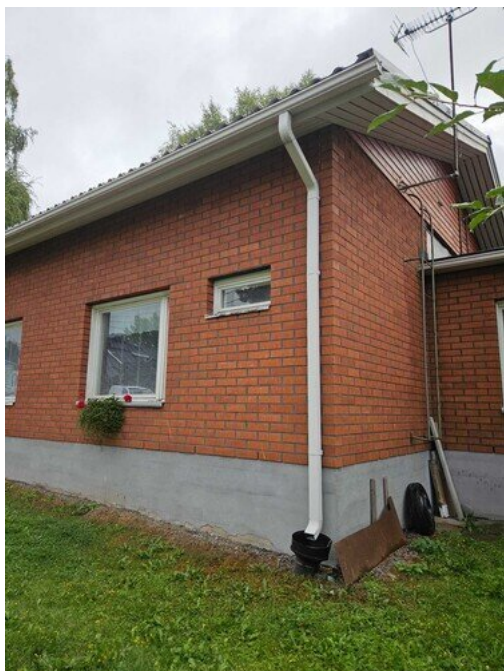
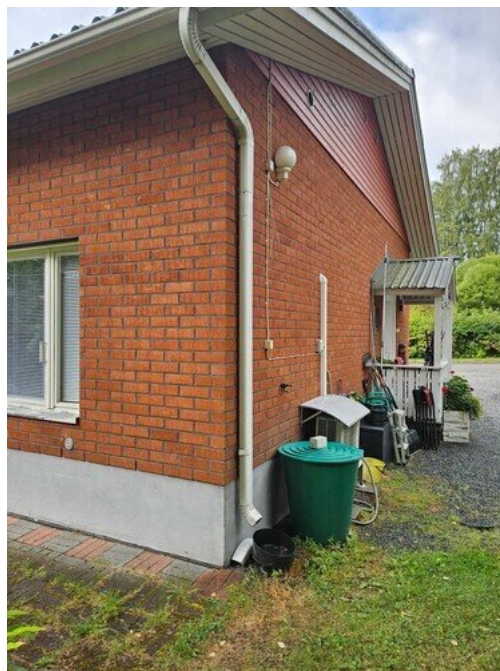
Kuva 6 Sadevesijärjestelmien tarkastusta

- Räystäskouruissa ja syöksytorvissa ei todettu rakenteellisia korjaustarpeita. Räystäskourujen ja syöksytorvien teknisen käyttöiän todettiin olevan täyttymässä. (Ks. kuvat 6-7)
 - Toimenpide-ehdotus: Räystäskourujen ja syöksytorvien uusimiseen varautuminen.*

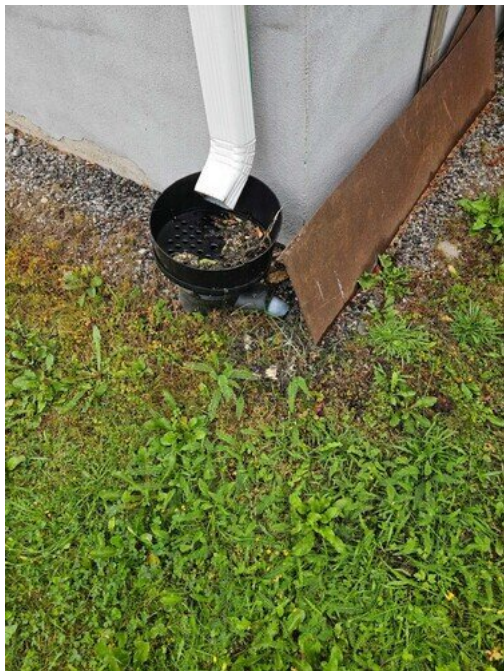
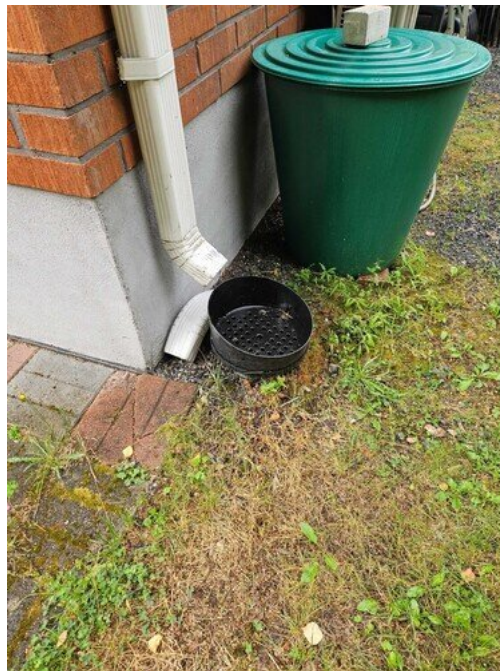
- Osa syöksytorvista todettiin olevan liian korkealla/sivussa suhteessa räystäsvesikaivon reunaan. (Ks. kuvat 8-9)
 - Toimenpide-ehdotus: Ulosheittäjien toiminnan tarkkailu. Mikäli ulosheittäjästä tuleva sade- ja sulamisvesi ei osu räystäskaivoon suositellaan ulosheittäjän tarkempaa kohdistusta räystäskaivoon.*

Kuva 8 Hyvän rakennustavan mukaisesti asennettu ulosheittäjä.

Kuva 9 Osa syöksytorvista todettiin olevan liian korkealla suhteessa räystääsvesikaivon reunaan

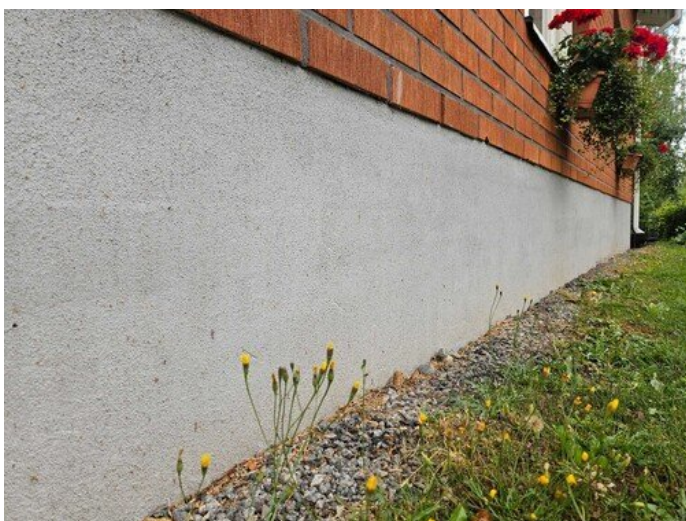
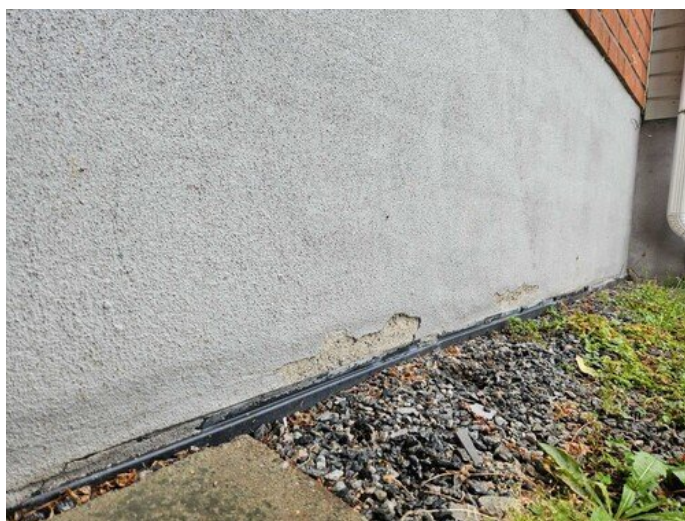
Kuva 10 Sokkelirakenteiden tarkastusta

- Näkyviltä osiltaan sokkelissa ei havaittu halkeamia tai roudan aiheuttamia vaurioita. Sokkelipinnoissa havaittiin paikoin kuluneisuutta. (Ks. kuvat 10-11)

- *Toimenpide-ehdotus: Sokkelipinnoitteen huolto tarvittavilta osin*

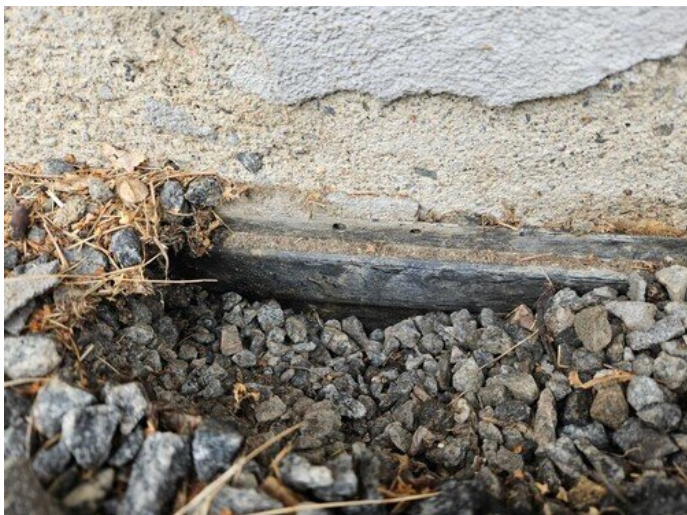
- Sokkeli todettiin kosteudeneristetyksi perusmuurilevyllä, jonka yläreuna on kiinnitetty hyvän rakennustavan mukaisesti kiinnityslistalla. (Ks. kuva 12)

Kuva 12 Sokkelin kosteudeneristyksen tarkastusta

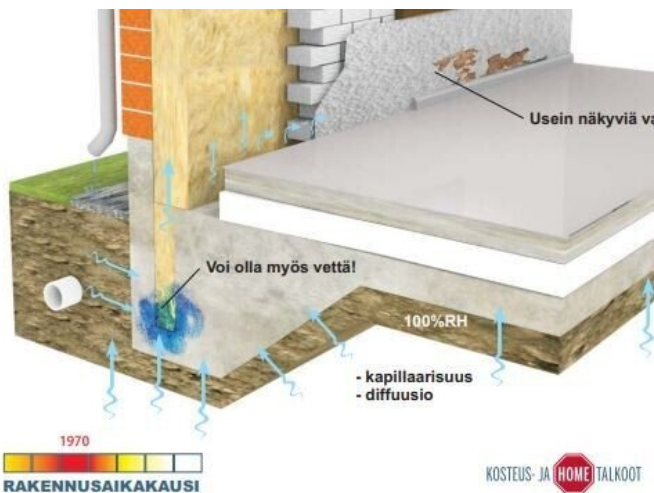
Kuva 15 Sokkelihalkaisuun asennettu villa on herkkä kosteusvaurioitumaan. Kuvassa esitetään sokkelihalkaisun villaan kohdistuvia vauriomekanismeja.

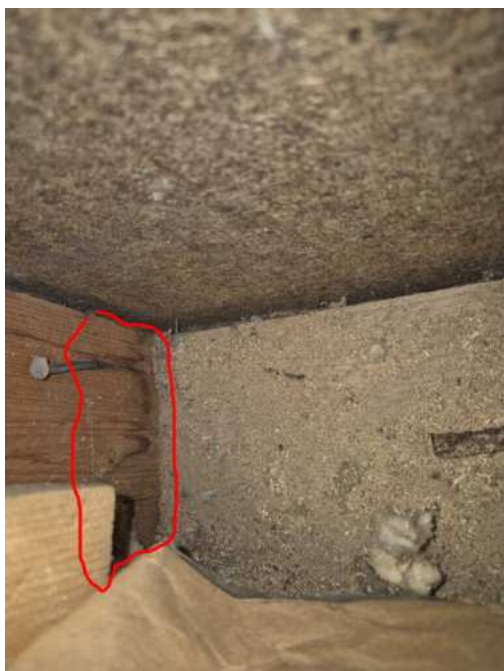
Kuva 17 Seinän alaohjauspuu kuvattuna rakenteen sisäpuolelta. Pystytolpan alapäässä todettiin kosteuden tiivistymisestä aiheutuneita jälkiä.

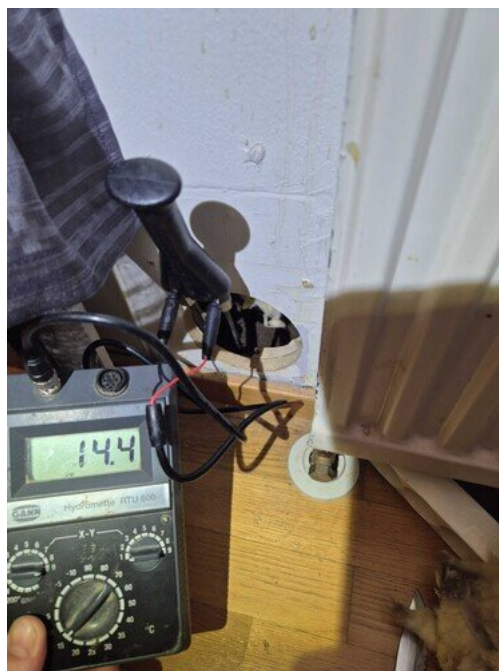
Kuva 18 Puun painokosteuden mittaaminen rakenteesta. Tarkastushetken aikana rakenteesta ei todettu kosteuspoikkeamaa.

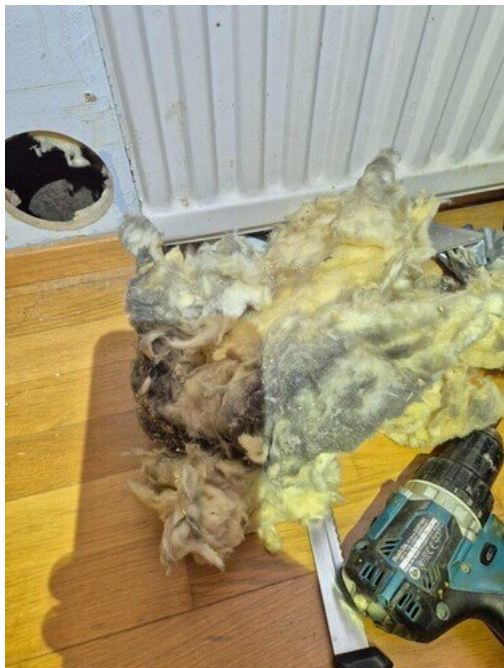
Kuva 19 Seinän eristeisiin todettiin kertyneen ulkoilman pölyä ja likaa

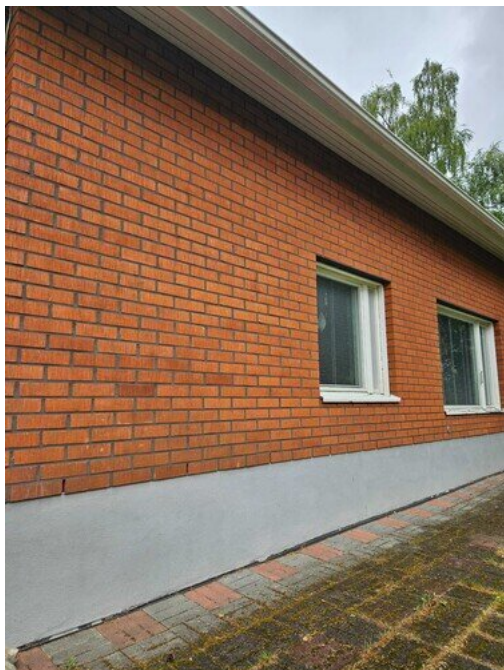
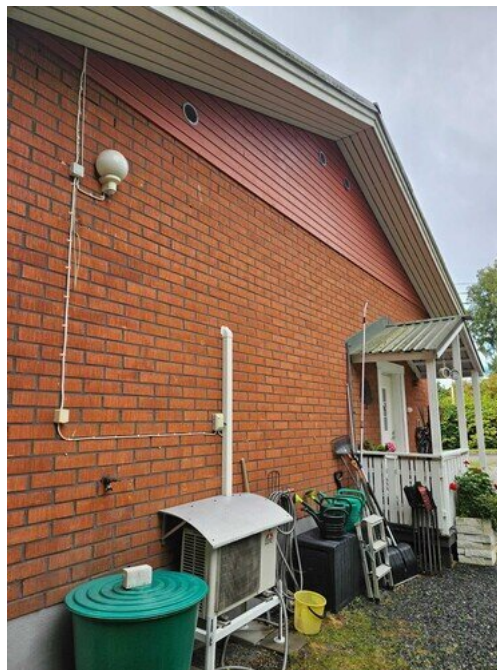
- Julkisivupintojen kunto tarkastettiin silmämääräisesti. Julkisivupintojen kunnossa ei todettu oleellisia huolto- tai korjaustarpeita. (Ks. kuvat 20-21)

Kuva 21 Julkisivuverhouksesta ei kirjattu tarkastuksen aikana oleellisia huolto- tai korjaustarvehavaintoja

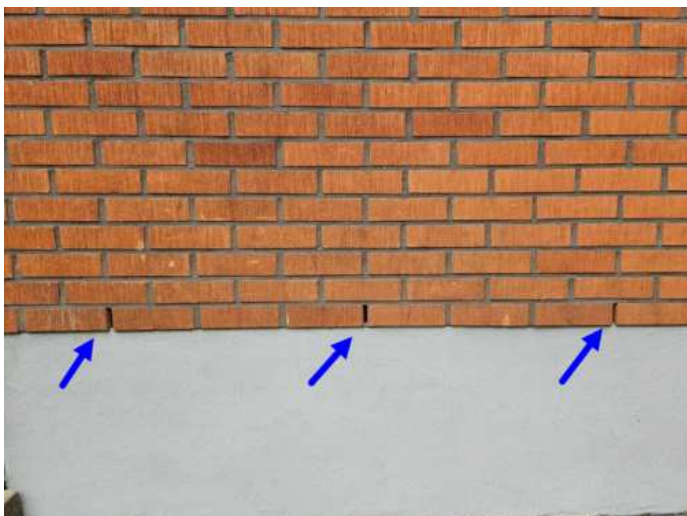
- **▲** Ulkoverhouksen tuuletusraot todettiin toteutetuksi tiilien pystysaumaan. Tuulettuvuuden edellytyksiä ei voitu tarkastaa julkisivuverhouksen takaa. Ulkoseinärakenteesta ja ulkoverhouksen tuuletusvälistä kirjattiin rakentamistapaan ja aikaan liittyvä riskihavainto. Rakennuksen rakentamisaikana ulkoverhouksen tuuletusväli on ollut kapeampi, kuin nykyisin, josta käytetään nimitystä kynsirako. Kynsiraolle on ollut tyypillistä, että se on täyttynyt seinää muuratessa saumojen purselaastilla. Viistosateen kastella ulkoseinärakenteen pintaa voi tiilisaumoissa oleva laastipurse johtaa kosteutta myös tuulensuojalevyateriaaliin. (Ks. kuva 22)

Kuva 22 Julkisivuverhouksen alareunoissa olevia tuuletusrakoja.

- *Toimenpide-ehdotus: Ulkoseinärakenteen riittävän laaja-alainen kuntotutkimus*

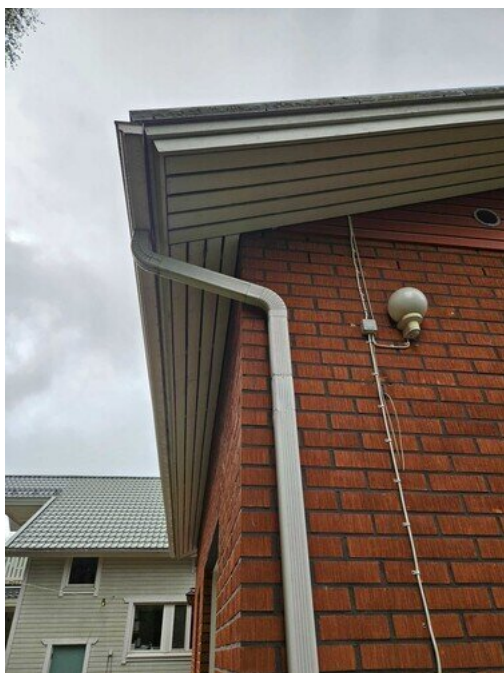
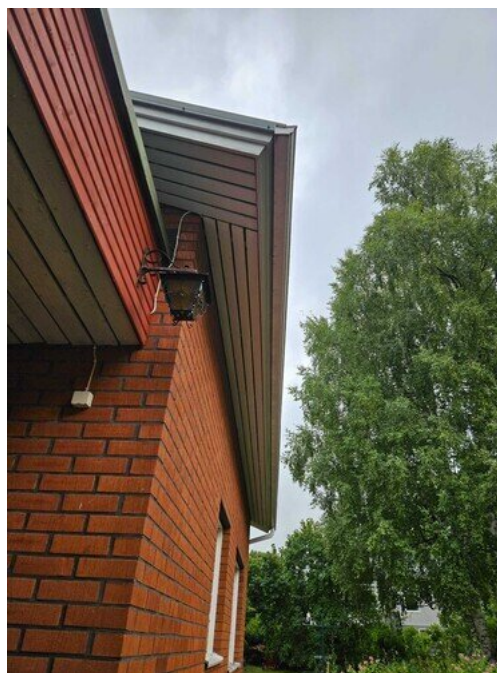
Kuva 23 Räystäärakenteiden tarkastusta

- Räystäiden kunnossa ei havaittu rakenteellisia huolto- tai korjaustarpeita. (Ks. kuvat 23-24)

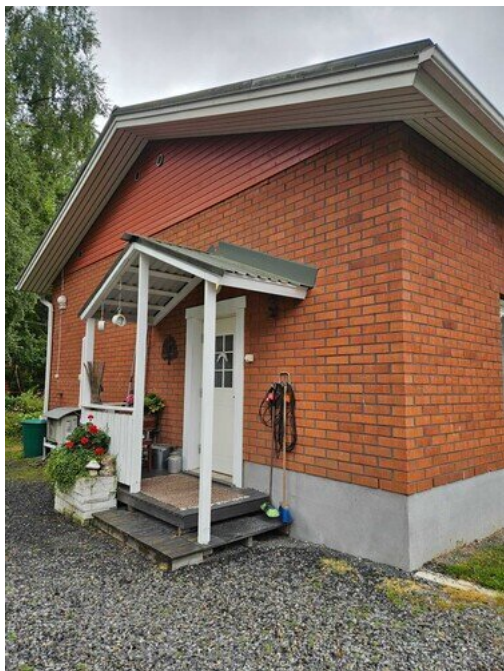
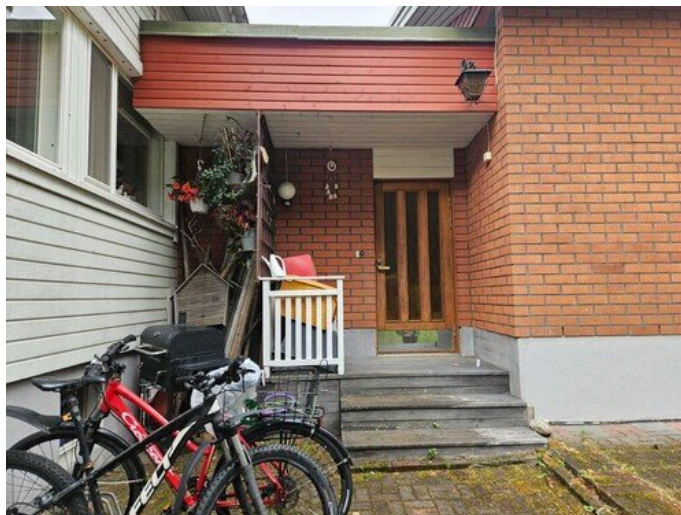
Kuva 25 Julkisivua täydentävien rakenteiden tarkastusta

- Julkisivuja täydentävät rakenneosat tarkastettiin silmämääräisesti. Julkisivua täydentävissä puuosissa todettiin paikoin pintakäsittelyn ja puuosien käyttöiästä johtuvaa kuluneisuutta. (Ks. kuvat 25-26)

- *Toimenpide-ehdotus: Tarvittavien puuosien uusiminen ja huoltokäsittely.*

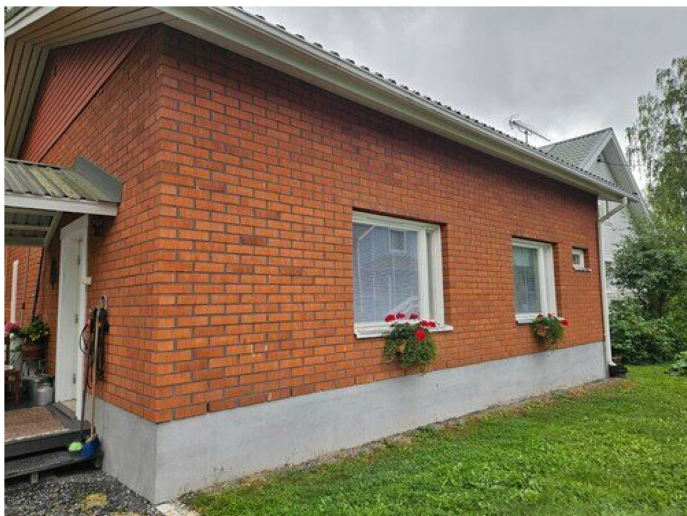
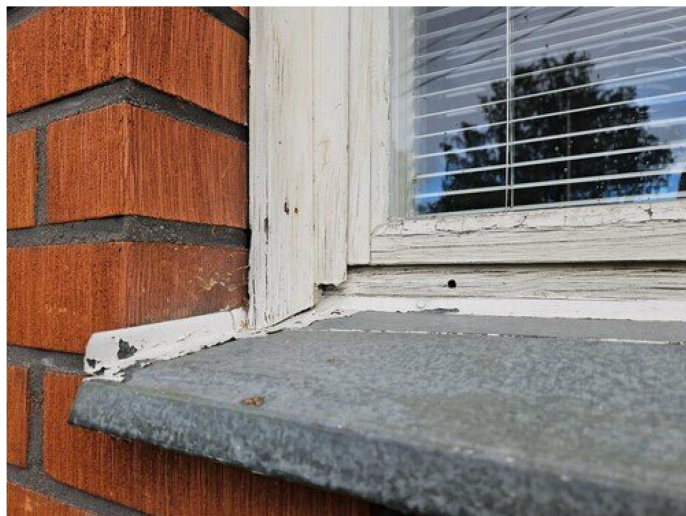
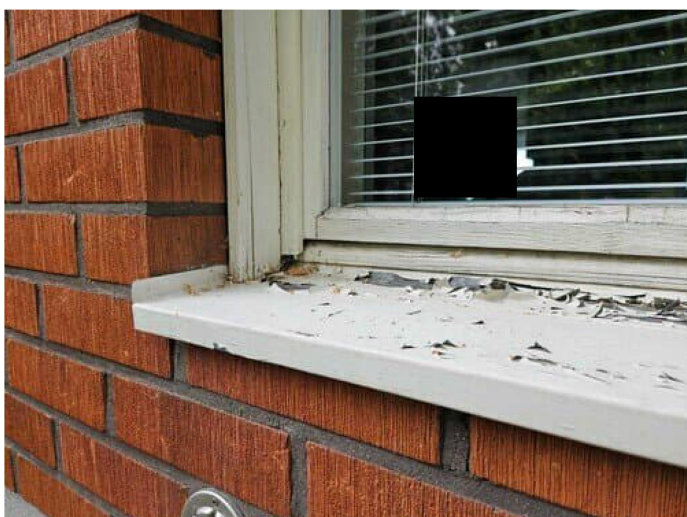
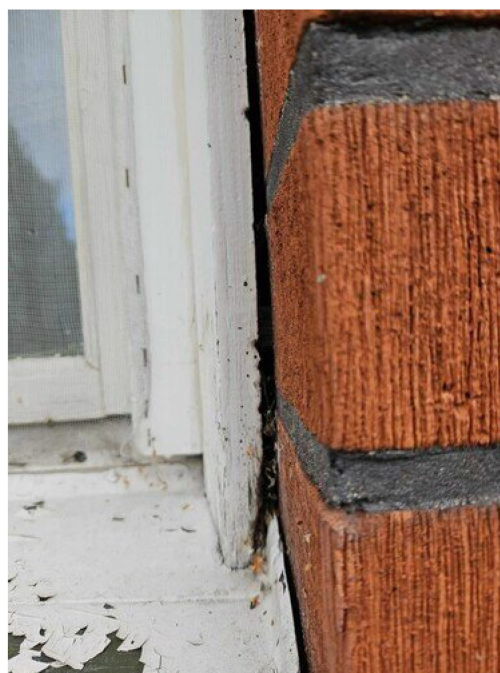
Kuva 27 Ikkunoiden tarkastusta

- ▲ Ikkunat ovat alkuperäisiä kaksipuitteisia puuikkunoita. Ikkunoiden pistokoemaisessa tarkastuksessa ikkunoiden puuosissa todettiin kuluneisuutta. Ikkunoiden teknisen käyttöiän todettiin olevan päättymässä. Vesipellityksissä ja smyygilaudoituksissa havaittiin kuluneisuutta ja epätiiviyttä kohtia. (Ks. kuvat 27-30)

Kuva 28 Ikkunoiden pistokoemaisessa tarkastuksessa ikkunoiden puuosissa todettiin kuluneisuutta.

Kuva 29 Vesipellityksissä ja smygilaudoituksissa havaittiin kuluneisuutta ja epätiiviyttä kohtia.

- *Toimenpide-ehdotus: Ikkunoiden ja ikkunoita täydentävien rakenteiden todettiin olevan teknisen käyttöikänsä päässä. Ikkunoiden ja pellitysten uusimiseen suositellaan varautumaan.*

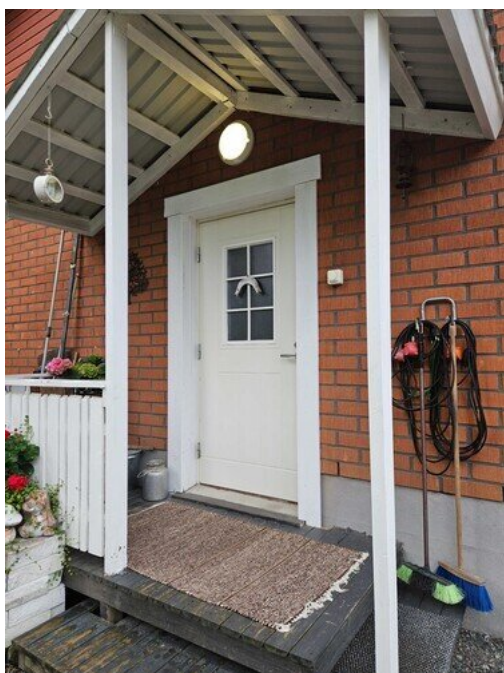
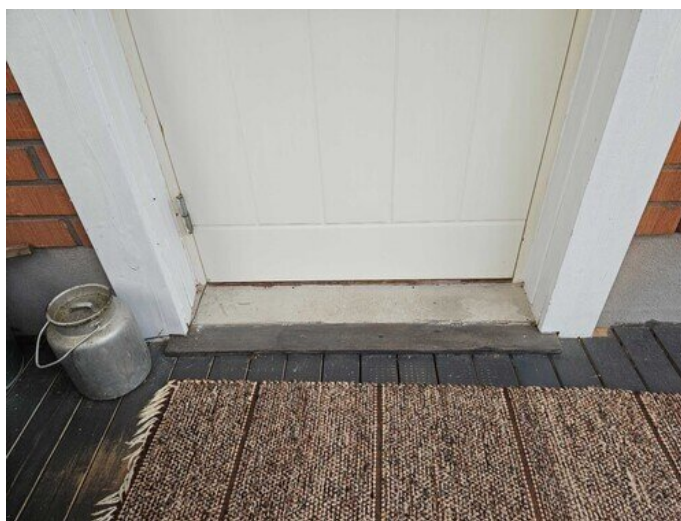
Kuva 31 Ovien tarkastusta

- Ulko-ovien todettiin toimivan teknisesti ja lukituksissa ei havaittu poikkeamia. Sivuoven teknisen käyttöään todettiin päättyneen. Oviin ei ole asennettu kynnyspellityksiä. (Ks. kuvat 31-32)
 - Toimenpide-ehdotus: Alkuperäisen ulko-oven uusimiseen varautuminen.
 - Toimenpide-ehdotus: Kynnyspelltien asentaminen

Kuva 32 Kynnyspellityksiä ei havaittu asennetuksi

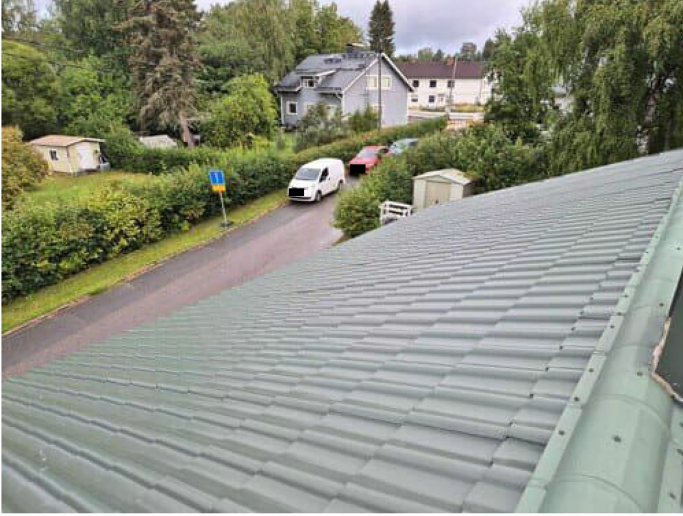
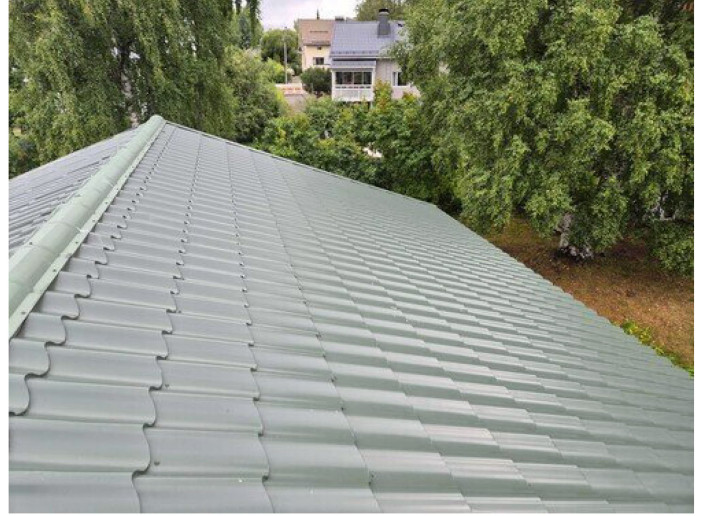
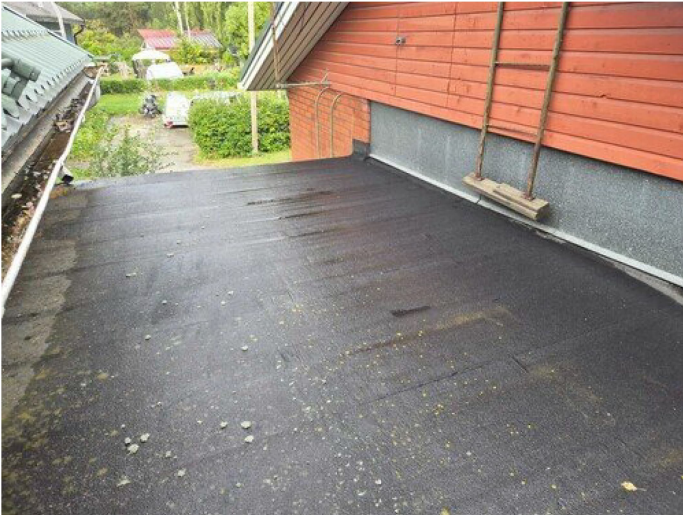
Kuva 33 Vesikaton tarkastusta

- Vesikatteen pinta tarkastettiin silmämääräisesti. Vesikatteen pinnassa ei havaittu huolto- tai korjaustarpeita. (Ks. kuvat 33-35)
 - *Toimenpide-ehdotus: Kumibitumikermikatteiden käyttöikä on noin 20-30 vuotta. Uusimiseen on suositeltavaa varautua käyttöiän päätyttyä.*

Kuva 35 Kermikatteen käyttöikä on suositeltavaa huomioida

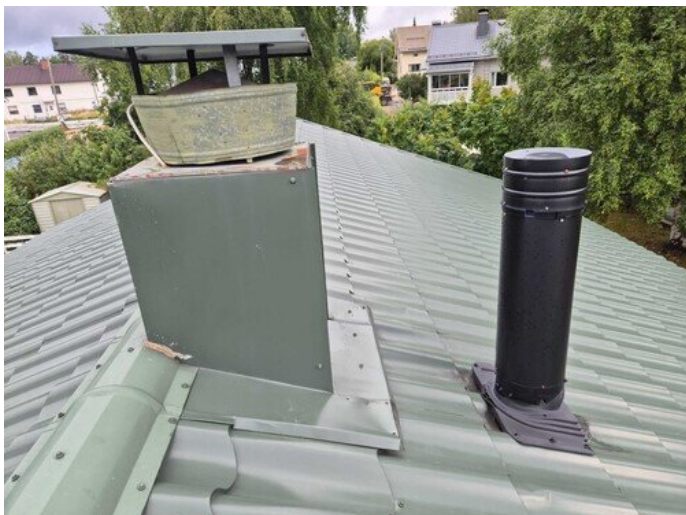
Kuva 36 Kattokappaleiden tarkastusta

- Silmämääräisesti tarkasteltuna vesikatteen läpiviennit ja kattokappaleet todettiin ehjiksi. (Ks. kuva 36)

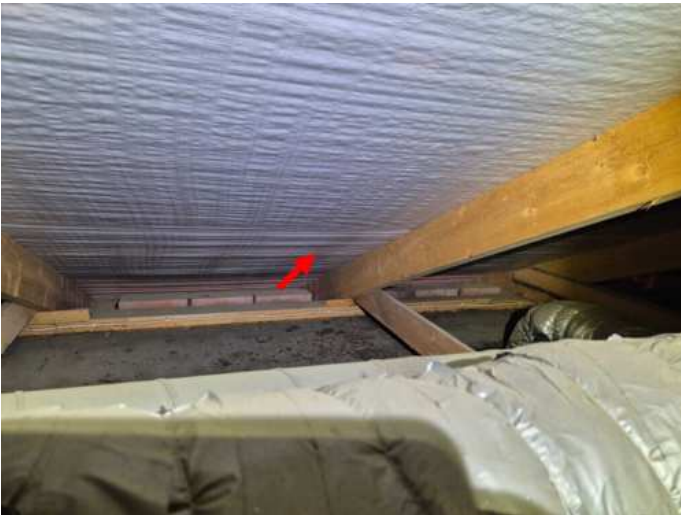
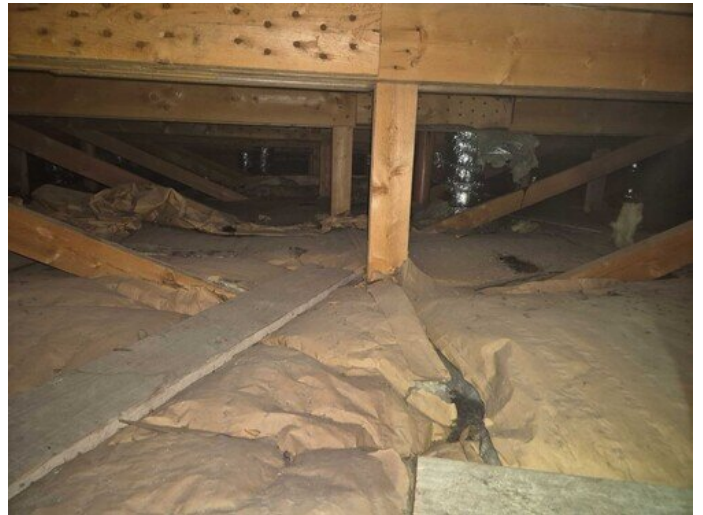
- Ullakon todettiin tuulettuvan räystäiden suunnasta. Tarkasteltuna aluskatteen alapintaa ja katon kantavien rakenteiden pintoja ei rakenteiden pinnoilta havaittu tummentumia tai sinistymää, joka olisi merkki liiallisen heikosta tuulettumisesta. Ullakkotilan tuulettumiselle todettiin olevan edellytykset. Rakennuksessa on ollut alunperin tasakatto. Tasakaton ja yläpohjarakenteen välissä todettiin olevan reilun kokoinen tuulettuva ilmatila. (Ks. kuvat 37-38)

Kuva 37 Ullakkotilan todettiin tuulettuvan räystäiden suunnasta

Kuva 38 Kuva tasakaton ja yläpohjarakenteen välistä, jossa on reilun kokoinen tuulettuva ilmatila.

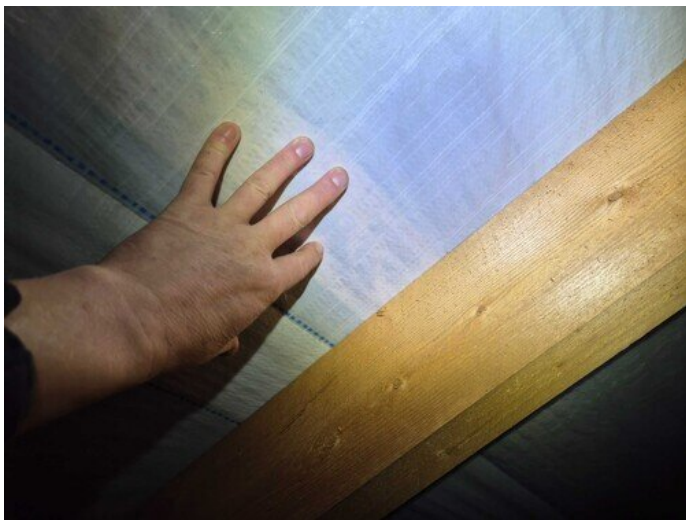
- Aluskatteen todettiin olevan hyvin kiinnitetty ja yltävän ulkoseinärakenteiden ylitse rakennusmääräysten mukaisesti. Aluskatteen yläpuolelle ei ole asennettu tuuletusrimoja. Rakentamisaikakausi huomioiden toteutus todettiin tältä osin virheelliseksi. (Ks. kuva 39)
- Toimenpide-ehdotus: Tuuletusrimojen puute on suositeltavaa tiedostaa. Tuuletusrimojen lisääminen tarvittaessa.

Kuva 39 90-luvun lopussa aluskatteen asennussuosituksissa on ohjeistettu, että aluskatteen yläpuolelle tulisi asentaa korokerima, jolloin aluskate tuulettuu myös yläpuolelta.

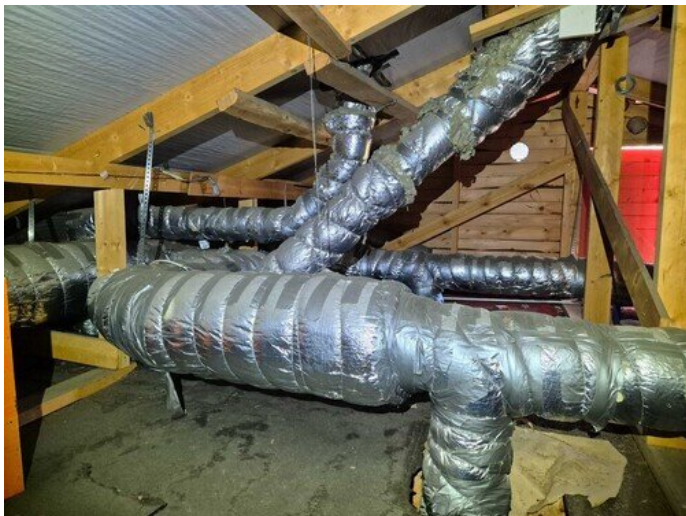
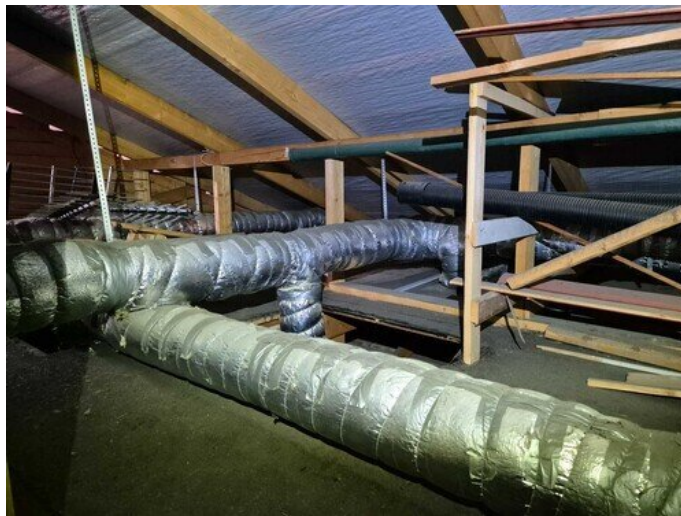
Kuva 40 Ilmanvaihto ja tuuletusputkien kondenssisuojaeristeen tarkastusta.

- Putkistot todettiin kondenssisuojaeristetyiksi. Eristeiden kunnossa ei havaittu poikkeamia. Kattoläpivientien kohdalla ei havaittu vuotoja. (Ks. kuvat 40-41)

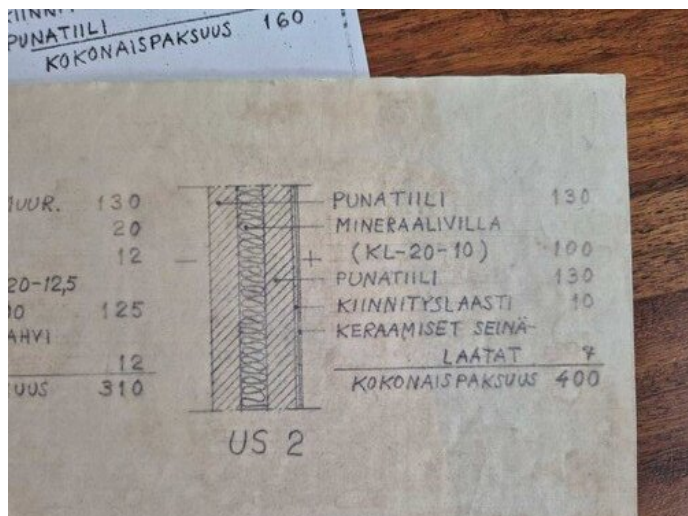
- **⚠** Ulkoseinien sisäpinnat tarkastettiin silmämääräisesti siltä osin, kuin ne olivat näkyvissä. Ulkoseinien sisäpinnoilta ei havaittu rakenteellisia poikkeavuuksia tai jälkiä kosteudesta. Ulkoseinien sisäpintojen kunto todettiin vastaavan niiden käyttöikä. Ulkoseinien ilman-/höyrinsulkukerroksen todettiin saavuttaneen tekninen käyttöikä. Pesutilan kohdalla seinärakenteen havaittiin olevan tiili-villa-tiili -rakenteinen. Tiili-villa-tiili -rakenteen todettiin riskirakenteeksi. (Ks. kuva 42)

Kuva 42 Tiili-villa-tiili -rakenne pesu-/wc -tilan kohdalla

- *Toimenpide-ehdotus: Ulkoseinärakenteen höyrinsulkukerroksen uusimiseen varautuminen*

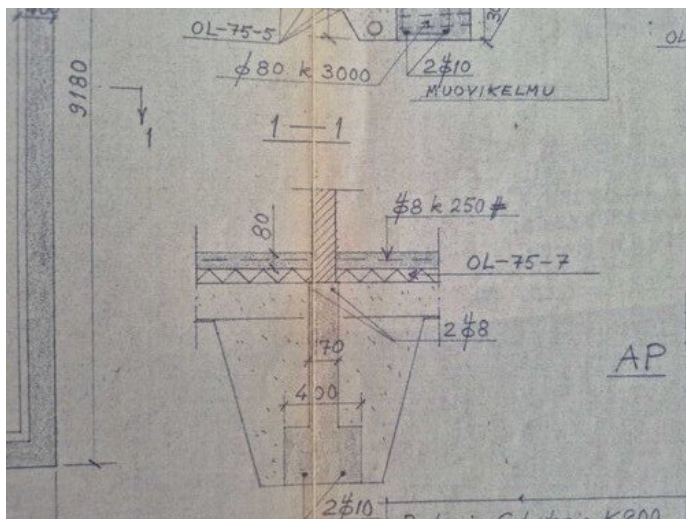
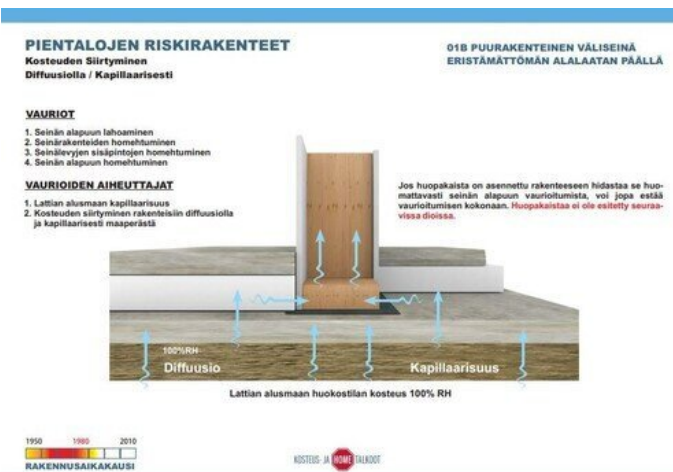
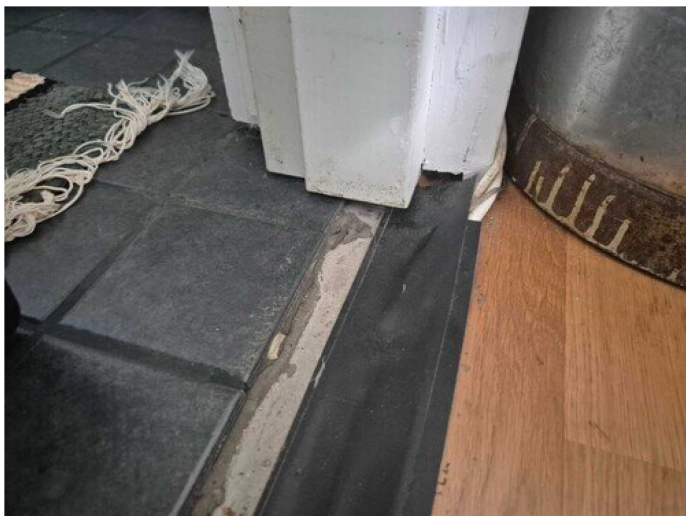
- Kuivien huoneiden väliseinienpinnat tarkastettiin silmämääräisesti siltä osin, kuin ne olivat näkyvissä. Väliseinien pinnoista ei tehty havaintoja rakenteellisista poikkeamista tai havaittu jälkiä kosteudesta. Piirustuksien mukaan väliseinän alaohjauspuu olisi sijoitettu näkyviä lattiapintoja alemmaksi. Silmämääräisten havaintojen perusteella väliseinän alaohjauspuu vaikutti olevan asennettuna kuitenkin lattiapintojen tasoon. (Ks. kuvat 43-45)

Kuva 43 Väliseinän alapään sijoitus rakennepiirustuksessa

Kuva 44 Riskirakennekortissa havainnollistetaan väliseinän alaohjauspuuhun kohdistuvia vauriomekanismeja.

Kuva 45 Silmämääräisen tarkastuksen perusteella väliseinän alaohjauspuu vaikutti kuitenkin olevan lattiapintojen tasossa

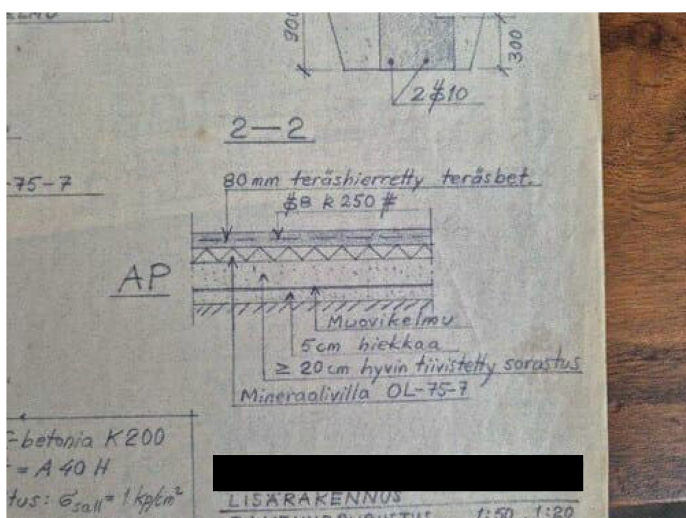
Kuva 46 Rakennepiirustus alapohjarakenteista

- ⚠️ Kuivien tilojen lattiapintojen kunto tarkastettiin silmämääräisesti siltä osin, kuin ne olivat näkyvissä. Lattiapinnoista pyrittiin lisäksi havainnoimaan epätasaisuudet, kaltevuudet, mahdollinen narina tai joustaminen. Lattiapinnoilta ei tehty havaintoja rakenteellisista poikkeamista. Lattiapintojen kunto todettiin vastaavan niiden käyttöikä. Rakennepiirustuksien mukaan alapohjarakenteen eristeenä on käytetty mineraalivilla levyä. Rakenne todettiin riskirakenteeksi. Alapohjan eristeisiin todettiin kohdistuvan kosteusvaurioitumisriski mikäli maaperän kosteusolosuhteet ovat kriittisen korkeita. (Ks. kuva 46)

- Toimenpide-ehdotus: Alapohjarakenteen kuntotutkimusta suositellaan

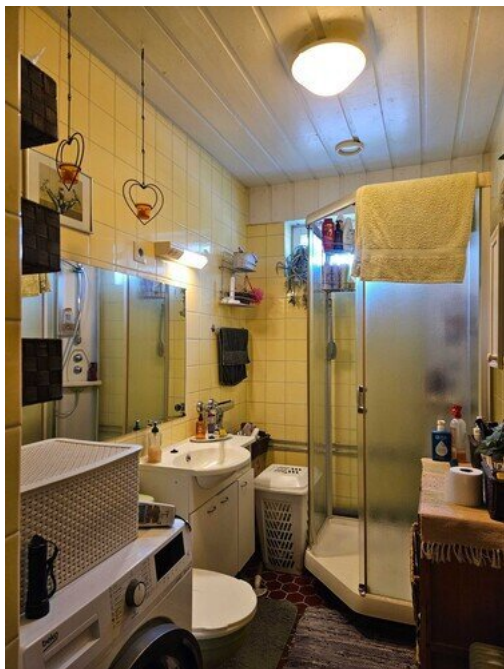
Kuva 47 Pesuhuoneen rakenteita

- Pesuhuoneen rakenteet tarkastettiin silmämääräisesti. Rakenteiden pinnoilla todettiin käyttöiästä johtuvaa kulumista. (Ks. kuva 47)

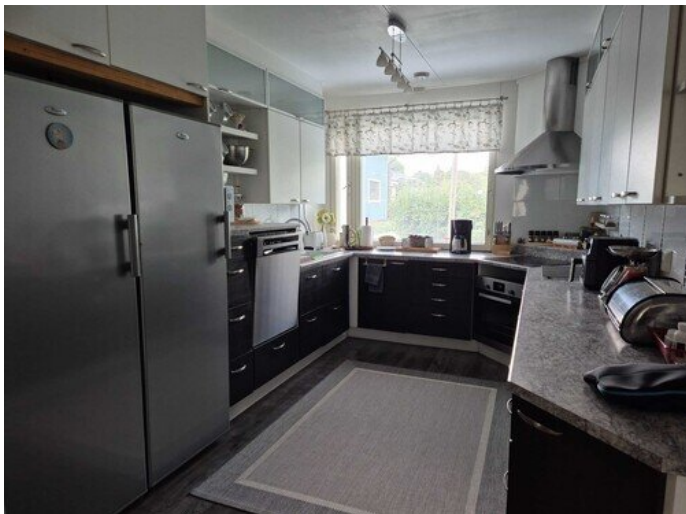
Kuva 48 Keittiön rakenteita

- Keittiön rakenteiden pinnoilta ei tehty havaintoja poikkeamista tai kosteusjäljistä. (Ks. kuva 48)

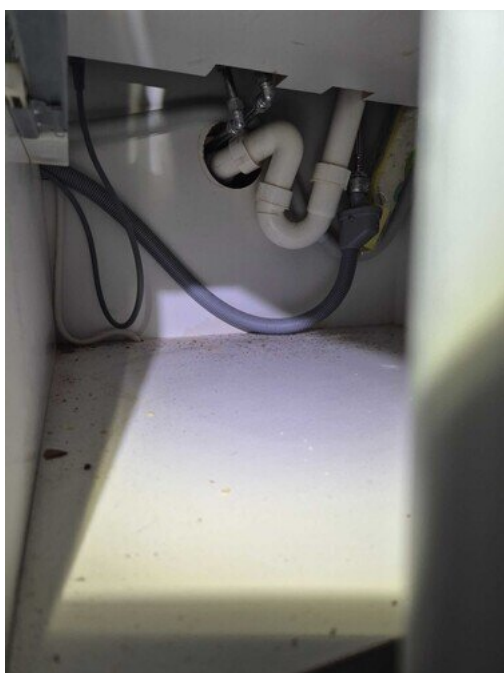
- Keittiön allaskaappiin ei ole asennettu vuotovesisuoja. Allaskaapissa havaittiin yksittäinen kuivunut kosteusjälki. (Ks. kuva 49)

Kuva 49 Allaskaapissa havaittiin yksittäinen kuivunut kosteusjälki.

- *Toimenpide-ehdotus: Vuotovesisuoja käytetään nykyisin myös allaskaapeissa. Käyttövesi- ja/tai viemäriputkien liitoksista mahdollisesti aiheutuvat vuodot tai valuvat vesitipat voivat aiheuttaa kaapistojen runko-osille tai sen välittömässä läheisyydessä oleville rakenteille kosteusvaurioita ja pitkään kosteana oleviin rakenneseisiin voi alkaa kehittyä haitallisia mikrobeja. Allaskaappiin voidaan asentaa vuotovesisuoja, joka voidaan tehdä esim. muovimatosta tai kontaktimuovista kääntämällä reunat n. 10cm kaapistojen sisäreunoille ja tiivistämällä sen putkien läpiviennin kohdalta. Allaskaappeihin on nykyään olemassa myös tehdasvalmisteisia vuotosuojakaukaloita.*

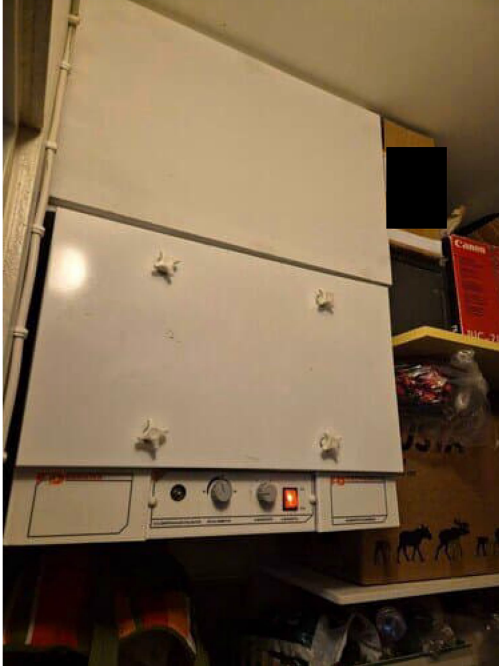
Kuva 50 Ilmanvaihtokone

- Rakennuksen ilmanvaihtojärjestelmä on koneellinen tulo-poistoilmanvaihto lämmöntalteenotolla(LTO). (Ks. kuva 50)

- *Toimenpide-ehdotus: Järjestelmän nuohous ja säätöä suositellaan noin 10 vuoden välein tehtäväksi. Kts. muut huollot Tekniset käyttöiät ja kunnossapitovälit*
