# Kuntotarkastusraportti

Koivikkotie 3, 68230 Lohtaja

<b>Tilaaaja:</b>	Ulosottolaitos Länsi-Suomen laajan täytäntöönpanon toimintayksikkö
<b>Osoite:</b>	Koivikkotie 3, 68230 Lohtaja
<b>Kiinteistötunnus:</b>	272-417-1-14
<b>Yhteyshenkilö:</b>	Eija Kankaanpää-Holm
<b>Tarkastaja:</b>	Ulf Hartell
<b>Tarkastusaika:</b>	4.12.2025
<b>Työnumero:</b>	525.2025

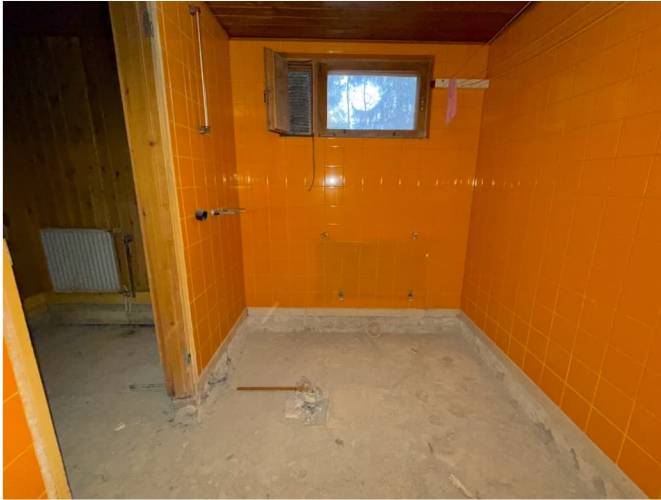
Kuva 2. Pesuhuone.

Märkätiloissa havaittiin samankaltainen kosteustilanteen muutos kuin asuintiloissa. Pohjabetonilaatan pintakosteusmittauksissa todettiin selvä kosteusnousu vuoden 2022 mittauksiin verrattuna: keskialueen arvot olivat noin 60 yksikköä ja ulkoreuna-alueilla 70–80 yksikköä (mitta-asteikko 0–100). Tulokset osoittavat, että märkätilojen perusbetonilaatta on kostunut. Kosteusrasituksen todennäköisiä lähteitä ovat pintavedet, puutteellinen tai toimimaton salaojitus sekä matalaperusteisen rakenteen heikko kosteustekninen toiminta.

- Tilojen kunnostus on keskeytynyt, ja rakenteet ovat tällä hetkellä keskeneräiset. Kosteuden kulkeutuminen ja kuivuminen eivät vastaa normaalin käytössä olevan rakennuksen olosuhteita. Lisäksi märkätiloista on poistettu käyttövesiputkisto, lämmitysputkisto sekä lattiakaivot, ja tilat ovat olleet kylmillään. Näin ollen pintakosteusmittaukset antavat vain suuntaa-antavan kuvan, eivätkä riitä rakenteiden todellisen kosteuspitoisuuden tai mahdollisten vaurioiden arviointiin.
- Tilojen kunnostusta ei voida aloittaa ennen kuin ulkopuolinen ja perustuksellinen kosteusrasite on poistettu tai hallintaan saatettu, ja rakenteiden kosteustilanne on varmistettu syventävillä tutkimuksilla.

Märkätiloihin suositellaan tehtäväksi rakenteita avaava jatkotutkimus, jolla selvitetään perusbetonilaatan kosteuspitoisuus sekä mahdolliset kosteus- ja mikrobivauriot. Tulosten perusteella tulee laatia suunnitelma rakenteiden kuivatuksesta ja korjaamisesta.

- ☒ Poistaa tai hallita perustusten ulkopuolinen kosteusrasitus (salaojien rakentaminen tai korjaus, pintavesien ohjaus)
- ☒ Varmistaa pohjarakenteen kuivuus ennen korjaustöiden aloittamista
- ☒ Suunnitella märkätilojen uudelleenrakentaminen YM 782/2017 mukaisesti, sisältäen lattiakaivot, vedeneristeet, pintabetonilaatan tarvittaessa sekä uudet putkistot.
- ☒ Märkätiloja ei tule ottaa käyttöön eikä kunnostustöitä saa jatkaa ennen kuin rakenteiden kosteustekninen toiminta on varmistettu ja ulkopuolinen kosteusrasitus poistettu.

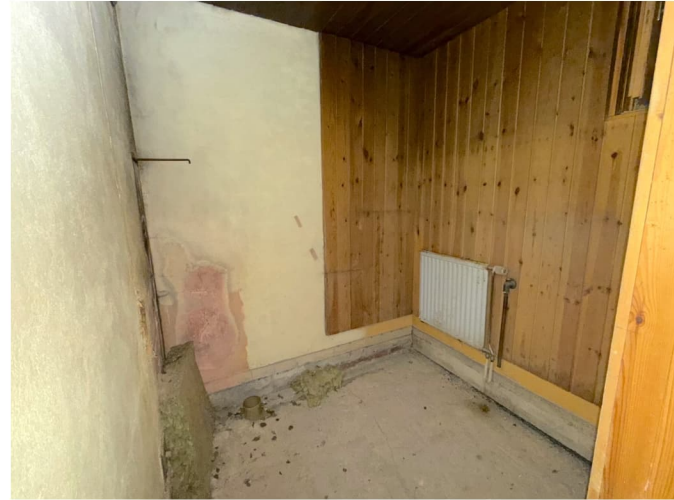
Kuva 3. Poreamme

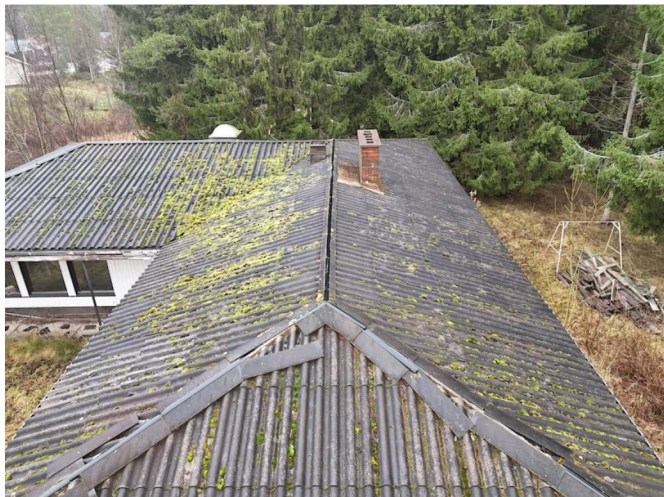
**Kuvat 4.** Varttikatto

Rakennuksen vesikatteena on varttikatto, jossa ei ole aluskatetta. Katon yleiskunto arvioitiin **huonoksi**, ja se on selvästi **ylittänyt teknisen käyttöikänsä**, vaikka varsinaisia vuotokohtia ei tarkastushetkellä todettu. Katteen ikääntyminen, haurastuminen ja puutteellinen aluskerros lisäävät kuitenkin vuotoriskiä merkittävästi.

Vesikaton uusiminen on rakennuksen säilyvyyden kannalta **ajankohtaista ja suositeltavaa lähivuosina**.

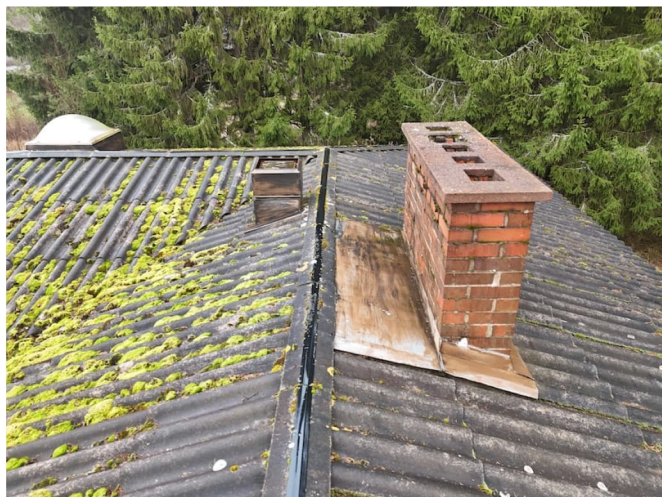
**Kuva 5.** Katon käyttöikä on saavutettu

Läpivientien kohdalla havaittiin selkeitä puutteita. Kattoikkunan sekä savupiipun ympärillä todettiin vuotojälkiä, mikä osoittaa, että tiivisteet ja pellitykset eivät enää ole toimintakuntoisia.

Sadevesijärjestelmä — rännit ja syöksytorvet — arvioitiin **huonokuntoisiksi**, ja osin puhkiruostuneiksi. Tämä heikentää sadevesien hallittua poisjohtamista ja lisää vesikaton sekä julkisivun kosteusrasitusta.

- ⬅ Vesikatto on ikääntynyt ja kokonaisuutena teknisen käyttöikänsä loppupuolella. Katteen vauriot, läpivientien puutteet sekä ruostuneet sadevesijärjestelmät muodostavat merkittävän kosteus- ja vuotoriskin rakenteille. Vaikka varsinaisia aktiivisia vuotoja ei havaittu, ilmenneet vuotojäljet läpivientien kohdalla osoittavat, että vesikate ei enää toimi suunnitellulla tavalla.
- ⬅ Rakennuksen pitkäaikaisen säilyvyyden turvaamiseksi vesikaton kokonaisvaltainen uusiminen, läpivientien tiivistysten korjaus sekä sadevesijärjestelmän uusiminen ovat välttämättömiä toimenpiteitä. Lisäksi katon varustelua tulee täydentää kattoturvatuotteilla turvallisen huollon mahdollistamiseksi.

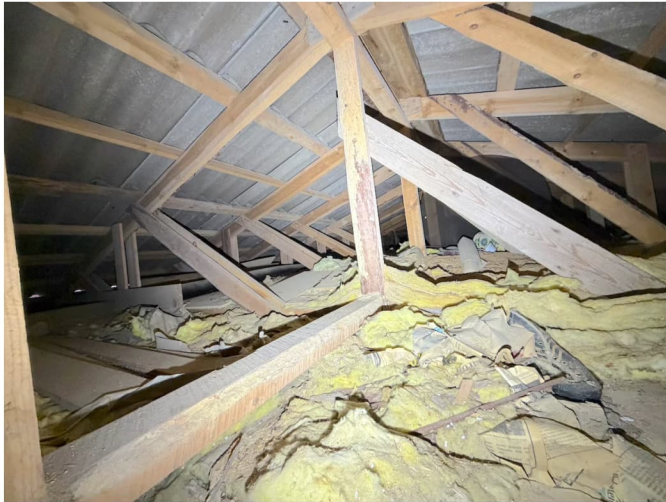
**Kuva 6.** Vesikaton kantavien rakenteiden kunto on hyvä.

Yläpohjan rakenteet todettiin kokonaisuutena hyväkuntoisiksi, eikä tarkastuksessa havaittu vaurioita. Rakenteet olivat tarkastusajankohtana kuivat, eikä merkkejä ulkopuolisen kosteuden tunkeutumisesta havaittu.

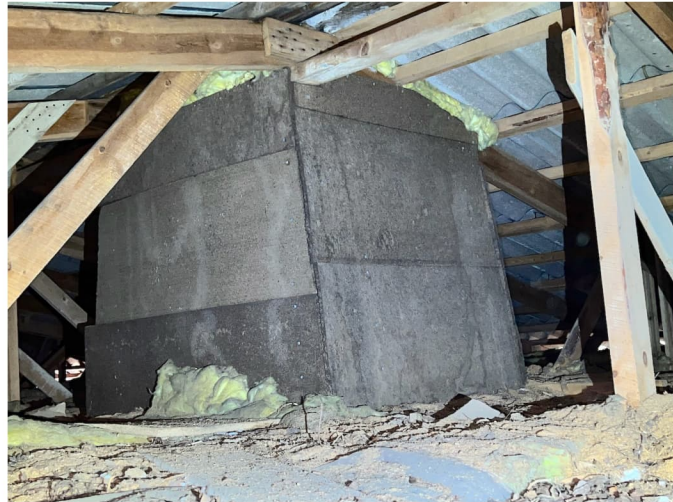
**Kuva 7.** Kattoikkunan läpiviennin kohdalla havaittavissa vuotojälkiä.

Yläpohja on rakenteeltaan tuulettuva, ja ilmanvaihdon todettiin olevan kokonaisuudessaan riittävä. Läpivienneissä havaittiin kuitenkin epätiiveyttä, joka voi aiheuttaa kosteusriskejä erityisesti vuodenaikojen ääriolosuhteissa.

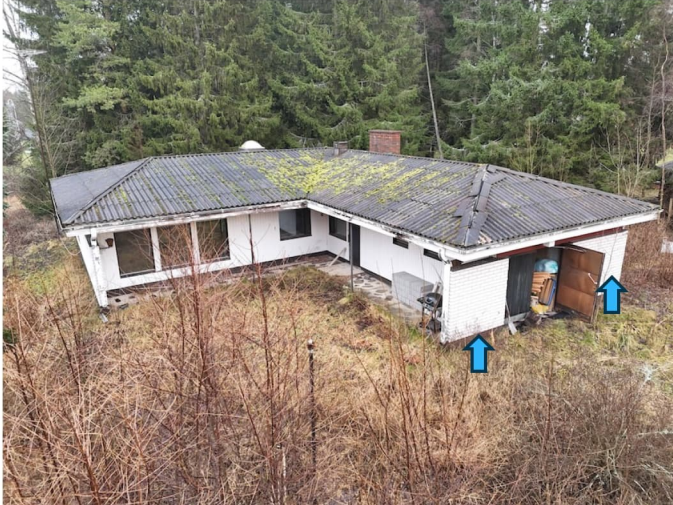
**Kuva 8.** Tiiliverhous on osittain autotallin kohdalla irronnut puurungosta.

Rakennuksen ulkopuoliset rakenteet ovat kokonaisuutena **tydyttävässä tai heikossa kunnossa**. Autotallin päädyssä tiiliverhous on irronnut puurungosta, mikä on merkittävä vaurio ja edellyttää korjaamista rakenteellisen turvallisuuden ja kosteusteknisen toimivuuden turvaamiseksi.

- ✖ **Tiiliverhouksen korjaus**  
 Autotallin päädyn irronnut tiiliverhous tulee kunnostaa kiireellisesti.
- ✖ **Ovien uusiminen tai kunnostaminen**  
 Huonokuntoiset ulko-ovet tulee vaihtaa tai kunnostaa tiiviiden ja sääsuojauksen parantamiseksi.
- ✖ **Sadevesijärjestelmän puhdistus ja tarkastus**  
 Tukkeutuneet rännit ja syöksytorvet tulee puhdistaa, ja järjestelmän toiminta varmistaa puhdistuksen jälkeen.
- ✖ **Salaojituksen selvitys ja mahdollinen uusiminen**  
 Koska salaojat ovat todennäköisesti alkuperäisiä, niiden toimivuus tulee selvittää. Mikäli järjestelmä puuttuu tai on toimimaton, suositellaan sen uusimista rakennuksen kosteusturvallisuuden parantamiseksi.
- ✖ **Maanpintojen muotoilun tarkennus**  
 Kasvillisuus tulee poistaa tai harventaa sokkelin läheisyydestä, jotta maanpintojen kallistukset voidaan tarkistaa ja varmistua niiden toimivuudesta.

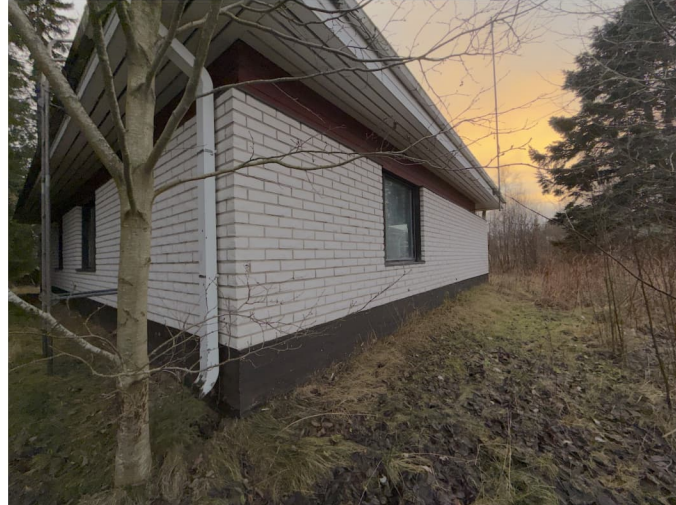
**Kuva 9.** Maan vietto on pääosin toimiva

Maanpintojen kallistukset vaikuttavat pääosin toimivilta, mutta kasvillisuus rajoitti havaintojen tekemistä osittain. Pintavedet ohjautuvat tarkastushetkellä pois päin rakennuksesta, eikä sokkeliä vasten havaittu kosteuden aiheuttamia jälkiä.

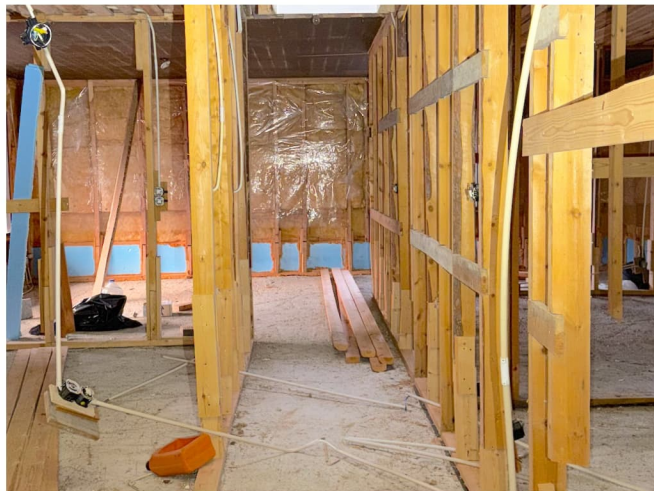
**Kuva 10.** sisälattiat ja sisäseinät on purettu.

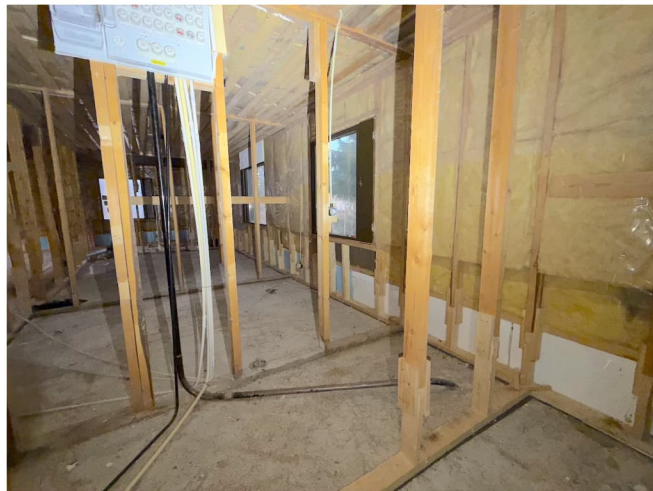
**Kuva 11.** Alasidepuu on osittain uusittu mutta virheellisesti.

Rakennuksen sokkeli on teräsbetonirakenteinen, ja perustamistapa täyttää valesokkelirakenteen tunnusmerkit. Purkutöiden seurauksena alasidepuu on näkyvässä ja osittain uusittu, mutta rakenteen **korjaus on tehty virheellisesti**. SisäRYL ja Korjausrakentamisen RYL eivät hyväksy ratkaisua, jossa valesokkelin alasidepuu sijoittuu maanpinnan tasolle tai sen alapuolelle, sillä rakenne ei tällöin täytä kosteusteknisen toimivuuden vaatimuksia.

- ⚠ Purkutöiden yhteydessä alasidepuu on tullut näkyviin ja sitä on osittain uusittu, mutta korjausratkaisussa on todettu **rakennusmääräysten ja RYL-ohjeistuksen vastaisiapuutteita**.

1. Salaojituksen uusiminen tai asentaminen
2. Maanpintojen kallistusten korjaaminen
3. Sokkelin ulkopuolisen kosteuseristyksen parantaminen
4. Valesokkelirakenteen korjaus RYL-ohjeiden mukaisesti
5. Rakenteiden kuivumisen varmistaminen

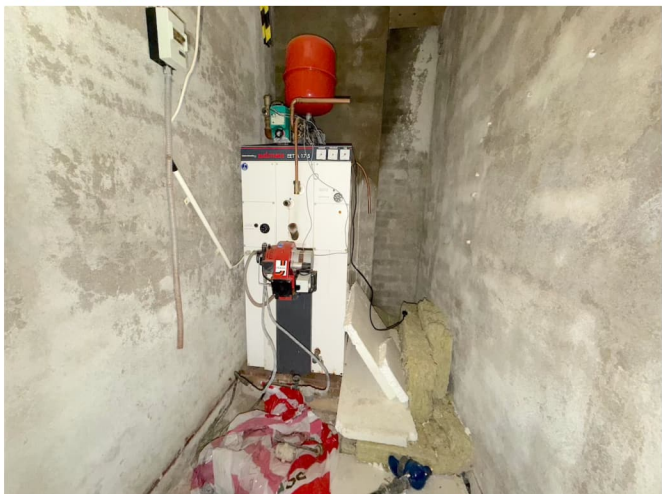
**Kuva 11.** Kuva Käyttöveden jakotukki

Rakennuksen LVI-järjestelmät ovat tällä hetkellä kokonaan poissa käytöstä, eikä rakennuksessa ole toimivaa lämmitys-, käyttövesi- tai viemärijärjestelmää. Käyttövesiputkisto ja lämmityspotkisto on poistettu, samoin lämmityskattila. Rakennus on ollut useita vuosia ilman lämmitystä, mikä on lisännyt rakenteiden kosteusrasitusta ja mahdollistanut olosuhteet, joissa rakenteet eivät ole päässeet kuivumaan normaalisti.

- ▲ **LVI-järjestelmien kokonaisvaltainen uudelleenrakentaminen**  
 Rakennukseen suositellaan asennettavaksi täysin uudet käyttövesi-, lämmitys- ja viemärijärjestelmät nykymääräysten mukaisesti. Järjestelmien uudelleenrakentaminen tulee tehdä suunnitelmallisesti LVI-suunnittelijan laatiman toteutussuunnitelman perusteella.
