ASUNTOKAUPAN KUNTOTARKASTUS

OSOITTEESSA: Koivistontie 30, 23310 Taivassalo

27.5.2025
Juuso Vira

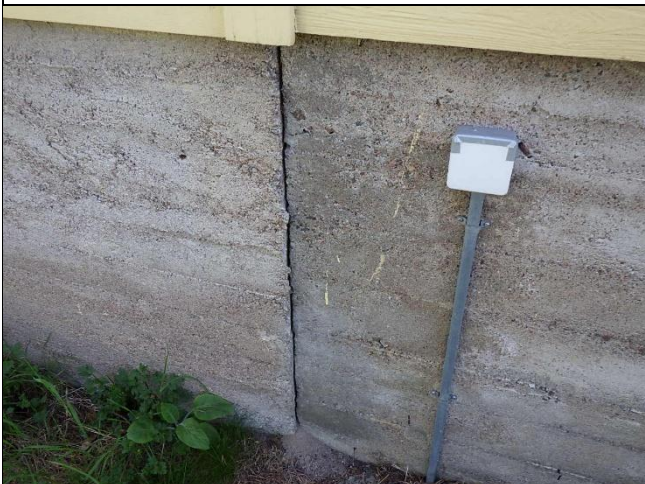
Kuva 3. Vanhan ja uuden osan välillä sokkelissa rakoa.

TOIMENPIDESUOSITUKSE				
<ul style="list-style-type: none"> Sokkelin ulkopuolinen vedeneristäminen patolevyllä tms. suositeltavaa. Vedeneristyslevyn yläreunaan tulee kiinnittää ylälista. Sokkelin raot suositeltavaa tiivistää. Mikäli rakoja ei tiivistetä, voi niihin päästä vettä ja talvella jäätyessään aiheuttaa vauriota. Sokkeli on suositeltavaa pinnoittaa. Pinnoittaminen estää betonin karbonatisoitumista ja esim. viistosateella veden imeytymistä sokkeliin. Ryömintätilasta tulisi poistaa kaikki eloperäinen tavara/roskat maata vasten. Nykyisellään maata vasten olevat eloperäiset materiaalit vaurioituvat herkästi ja vanhan alapohjarakenteen vuoksi mikrobiperäisiä ilmavuotoja tulee herkästi ryömintätilasta asuintiloihin, jolloin sisäilman laatu heikkenee. Ryömintätilan maata vasten olevat kannattelevat puurakenteet suositeltavaa asettaa esimerkiksi luonnonkiven tai huovan päälle, estämään maasta nousevan kapillaarisen kosteuden siirtymistä puurakenteeseen.

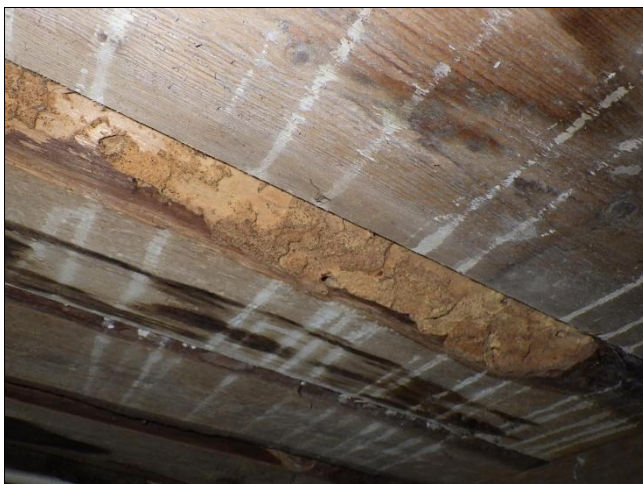
Kuva 5. Aluslaudoituksessa hyönteisvaurioita.

- Aluslaudoitusten vaurioiden laajuus suositeltavaa selvittää ja vaurioituneet aluslaudat suositeltavaa uusia.
- Ryömintätilan epämääräinen valkoinen aine suositeltavaa haitta-aine asiantuntijan toimesta tunnistaa ja poistaa tilasta.
- Ryömintätilan pohjalla oleva hienoaineinen maa-aines suositeltavaa poistaa. Hienoaineinen maa-aines sitoo itseensä kosteutta ja aiheuttaa ylimääräistä kosteusra-
situsta alapohjarakenteisiin.

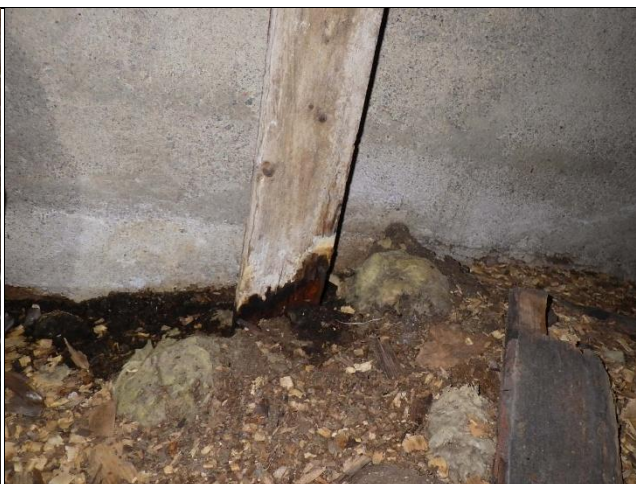
Kuva 6. Paikoin puurakenteisia kannattimia vasten kosteaa maata.

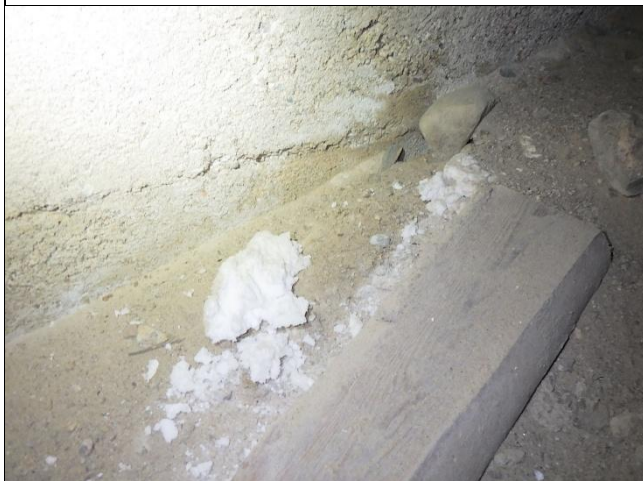
Kuva 7. Epämääräistä valkoista ainetta ryömintätilassa.

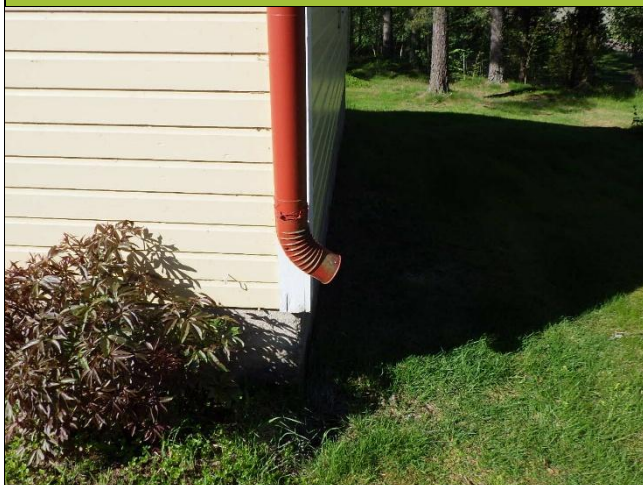
Kuva 8. Etupihan puolella kattovedet ohjautuu rakennuksen vierustalle.

- Kattovedet ovat yksi suurimmista vierustan kosteusrasitusta lisäävistä seikoista. Suositellaan syöksytorvien kautta valuvat vedet johdettavaksi rakennuksen vierestä esimerkiksi sadevesiverkostoon, avo-ojaan tai vähintään 3 metrin etäisyydelle rakennuksesta niin, ettei rakennuksen rakenteille aiheudu haittaa. Etupihan puolella syöksytorvet suositeltavaa kiinnittää räystäskouruihin, jotta sadevesien ohjaus pysyy hallittuna, eikä rakennuksen vierustalle/ulkoseinäarakenteisiin kohdistu ylimääräistä kosteusrasitusta. Takapihan puolelle suositeltavaa asentaa asianmukainen kattovesienohjausjärjestelmä.

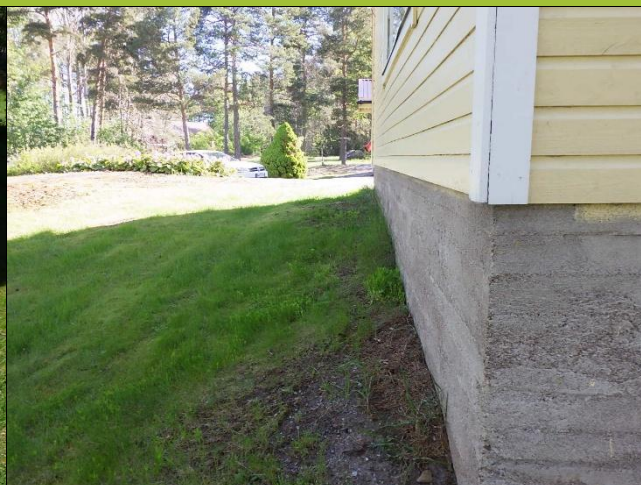
Kuva 9. Vierustan täyttömaa hienoaineista.

- Rännit tulee puhdistaa säännöllisesti vähintään kerran vuodessa.
- Nykyohjeiden mukaan sokkelin vierustalla oleva hienoaineinen maa suositellaan vaihtamaan karkeaan noin puolen metrin etäisyydeltä sokkelista. Näin rakennuksen seinustat pääsevät tehokkaammin kuivumaan ja rakenteiden kosteusrasitus vähenee.

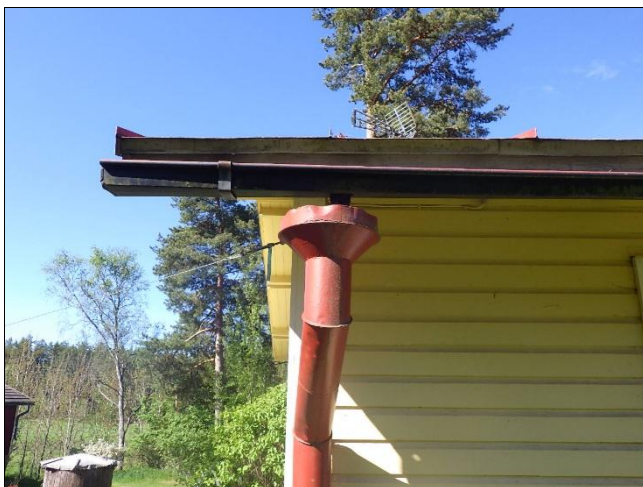
Kuva 10. Syöksytoria ei olla kiinnitetty räystäskouruihin.

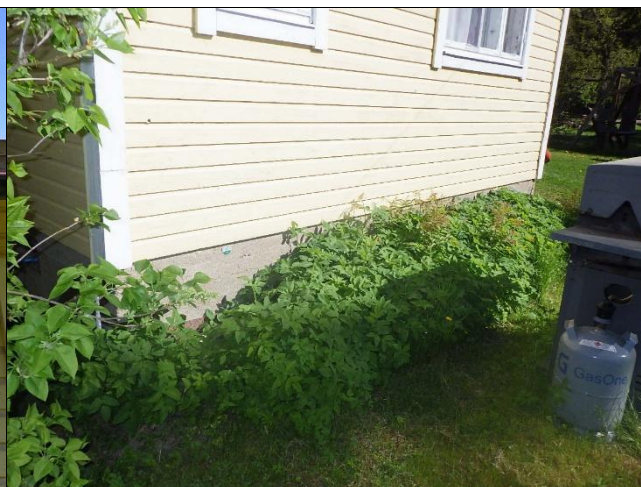
Kuva 11. Vierustalla merkittävää kasvillisuutta.

- Rakennuksen välittömälle vierustalle ei tule istuttaa kasvillisuutta. Kasvillisuus saattaa lisätä rakenteisiin kohdistuvaa rasitusta.

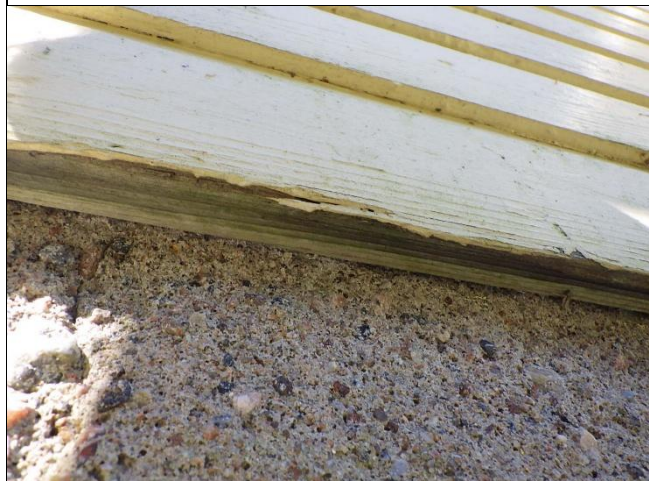
- Rakennuksen ulkoverhous on toteutettu puupaneloinnilla.
- Ulkoverhouksen taustalta ei havaittu yhtenäistä tuuletusrakoa. Tuulettumaton ulkoverhous on luokiteltu riskirakenteeksi, koska verhouksen kastuessa säärasituksessa se kuivuu hitaasti tuuletuksen puutteen vuoksi ja kosteus saattaa vaurioittaa verhouksen taustan rakennekerroksia sekä sisäilman kosteus saattaa ulospäin pyrkivässä tiivistyvä verhouksen taustalle.
- Verhouksen maalipinnasta ei havaittu normaalin säärasituksen aiheuttamasta kulumisesta poikkeavaa vaurioitumista.
- Ulkoseinistä ei havaittu merkittävää poikkeamaa pystysuorasta aistinvaraisesti arvioituna.

Kuva 14. Julkisivuverhoilun taustalla ei ole tuuletusrakoa.

- Julkisivujen puupaneloinnit ja muut puuosat suositeltavaa huoltomaalata n. 10-15 vuoden välein. Huoltomaalauksen yhteydessä voidaan puupanelointia avaamalla tarkastella paikallisesti verhouksen taustan kuntoa. Ulkoverhouksen huoltomaalauksessa käytettävän maalin valinnassa tulee ottaa huomioon ulkoverhouksen nykyinen maalityyppi sekä verhouksen taustan puutteellinen tuuletus.
- Mikäli ulkoverhousta korvataan uudella, on saneerauksen yhteydessä suositeltavaa toteuttaa pystysuuntainen tuuletus ulkoverhouksen taustalle ja tarkastaa verhouksen taustan rakenteiden kunto.

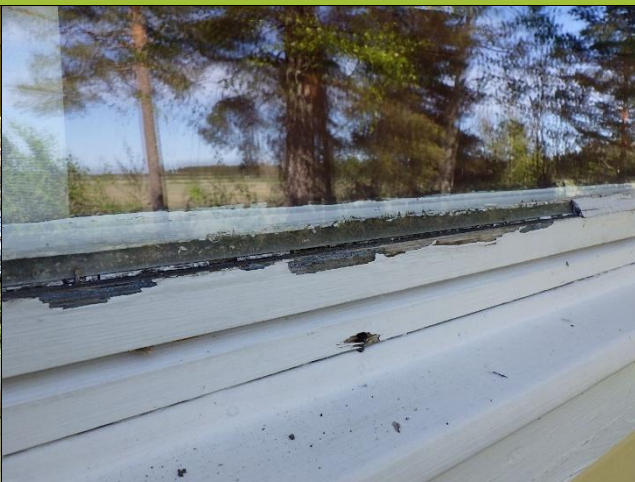
Kuva 16. Ikkunoiden puuosat huoltomaalauksen tarpeessa.

- Ikkunoiden puuosien huoltomaalaus suositeltavaa.
- Alkuperäisten ikkunoiden uusimiseen tulee varautua. Nykyisellään vesipeltien päätynostot suositeltavaa tiivistää säänkestävällä elastisella massalla. Ikkunoita uusiessa tulee huomioida vesipeltien kaltevuus (n. 20 astetta), päätynostojen tiivistys, sekä tarpeeksi pitkä tippanokka.

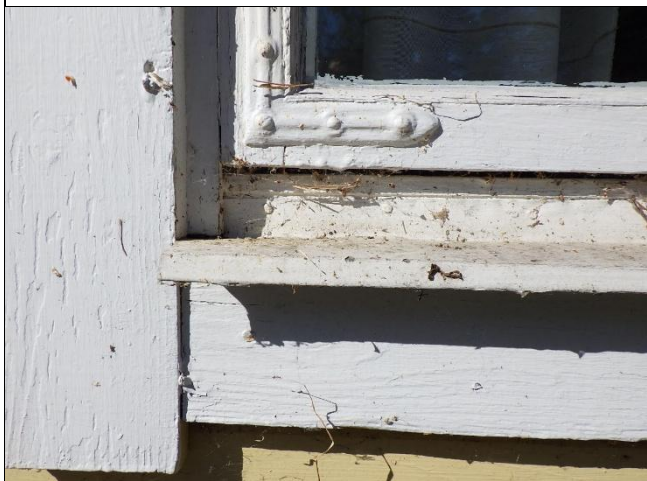
Kuva 17. Vesipellitykset melko vaatimattomat.

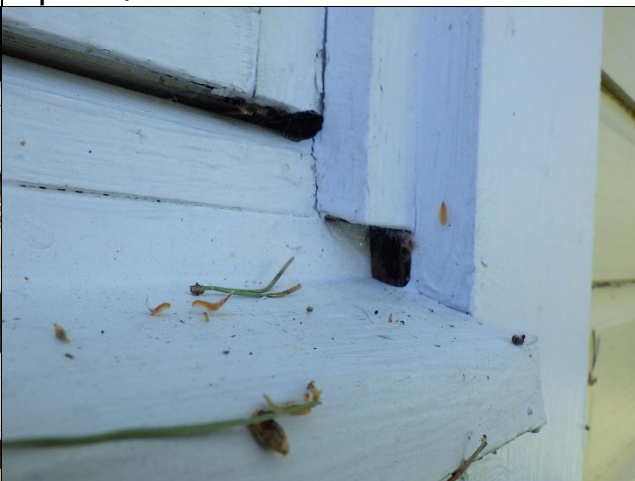
Kuva 18. Nykyisellään esimerkiksi viistosateella vesi voi päätyä seinärakenteeseen.

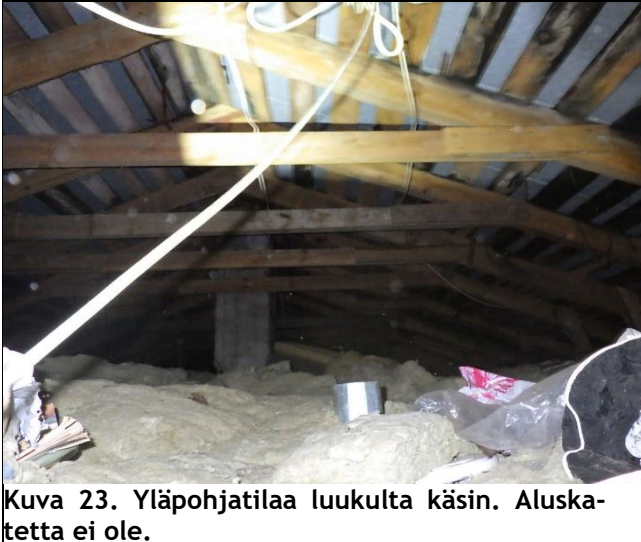
Kuva 23. Yläpohjatilaa luukulta käsin. Aluskattetta ei ole.

- Vesikatolle suositeltavaa asentaa lumiesteitä alueille, joiden alla tapahtuu kulkua.
- Kulkua yläpohjatilaan suositeltavaa helpottaa.
- Yläpohjatila tulee tarkastaa säännöllisesti.
- Yläpohjatilan tuuletusta voidaan parantaa avaamalla räystäsrakenteita tai teemmällä tuuletus/tarkastusaukot päätykolmioihin.
- Mikäli hormi otetaan käyttöön takaisin, tulee asentaa seinätikkaat ja kulkusillat.

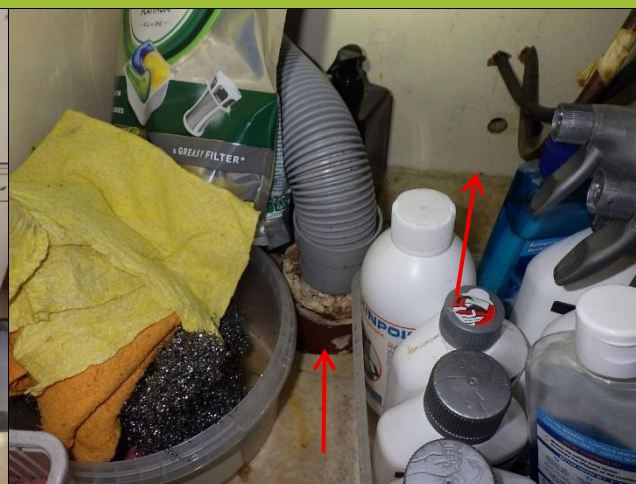
Kuva 28. Läpiviennin aukko ja saumat tiivistämättä.

- Allaskaapin läpiviennit, sekä saumat suositeltavaa tiivistää esimerkiksi elastisella massalla mahdollisten vuotojen havaitsemiseksi. Mikäli aukot suuria, vaihtoehtoisesti voidaan pohjalevyn alle asentaa sähköinen vuotovahvi.

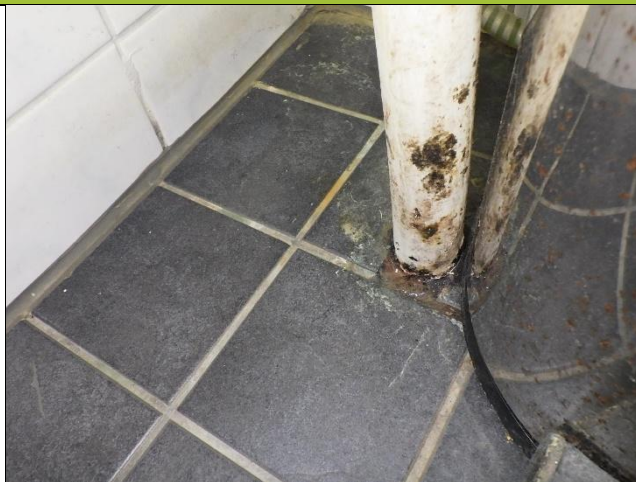
- WC-tilan lattiapintaa ja tavoitettavissa olevien seinien alaosa koestettiin pintakosteuden tunnistimella. Kohonnutta kosteutta havaittiin WC-istuimen takaa viemäriputken ympäriltä.
- Tilassa havaittiin ikääntynyt sulkuventtiilillä varustettu käyttövesilinja. Venttiilin ja liitososien pinnoilla havaittiin ruostumaa ja vuotoihin viittaavia jälkiä. Venttiilin juurella, lattianrajassa havaittiin lätäköitynyttä kosteutta, mikä viittaa mahdolliseen vuotoon liitoksissa tai venttiilin karassa.

Kuva 30. Lätäköitynyttä kosteutta ikääntyneen käyttövesilinjan juurella.

- Tilan saneeraukseen tulee varautua. Saneerauksen yhteydessä ikääntyneet käyttövesiputket suositeltavaa uusia.
- WC-tila ei ole varsinainen märkätila, joten ylimääräistä veden pääsyä lattialle ja seinille tulee välttää.

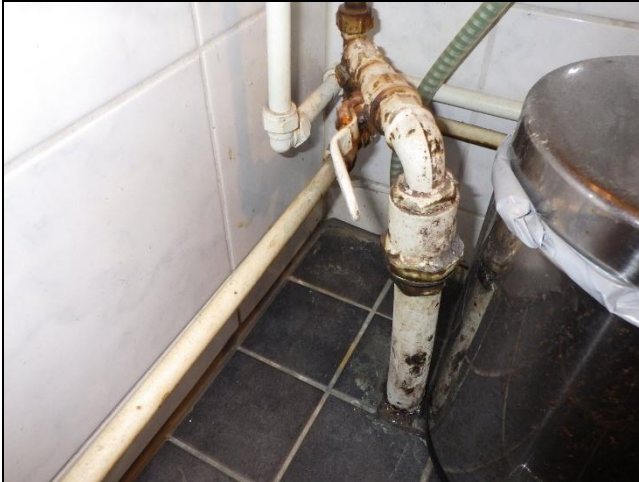
Kuva 37. Ikään tynnyttä käyttövesilinjaa wc-ti-
lassa.

- Käyttöveden lämpötila tulee asumisterveysasetuksen (2015) mukaan olla välillä +50...+65°C. Veden lämpötila on suositeltavaa tarkastaa talvisin.
- Vesimittaria on suositeltavaa seurata aina hetki mittarin luennan yhteydessä. Osoittimien liikkuminen, vaikka vettä ei käytetä voi olla merkki vuodosta esimerkiksi vesikalusteessa tai verkostossa.
- Ryömintätilan vuotava viemäriputkien liitos tulee korjata.
- Ikääntyneiden vesiputkien uusimiseen tulee lähitulevaisuudessa varautua.

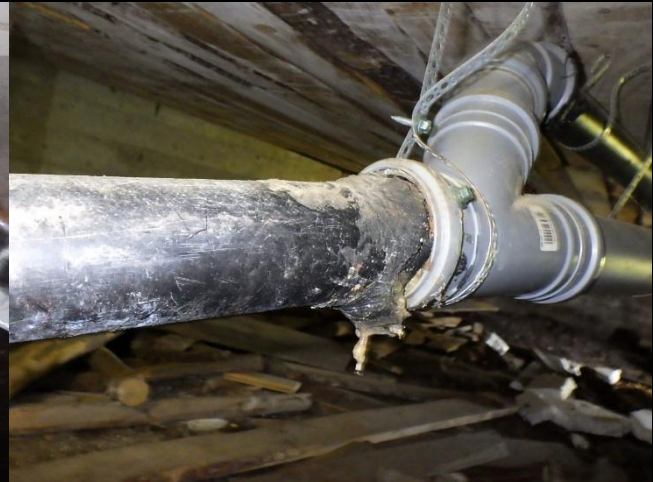
Kuva 38. Ryömintätilassa viemäriputkien liitos-
vuotaa tiputtaen.
