KUNTOTARKASTUSRAPORTTI

**Liikerakennus
Savontie 45
76100 Pieksämäki**

Kohde: Liikekiinteistö Savontie 45

Tarkastuspäivät: Keskiviikko 4.3.2026, tiistai 17.3.2026 vesikatto

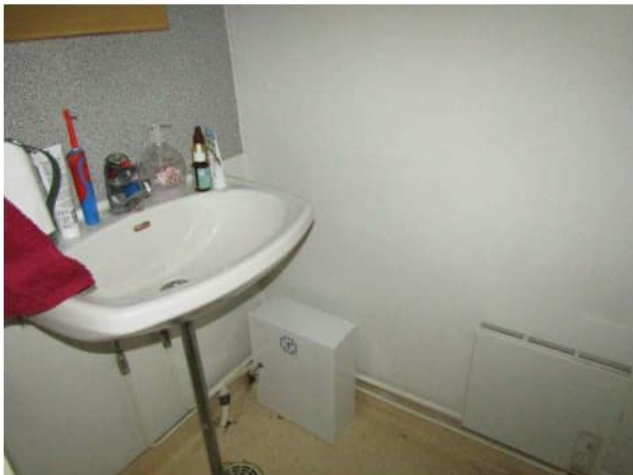
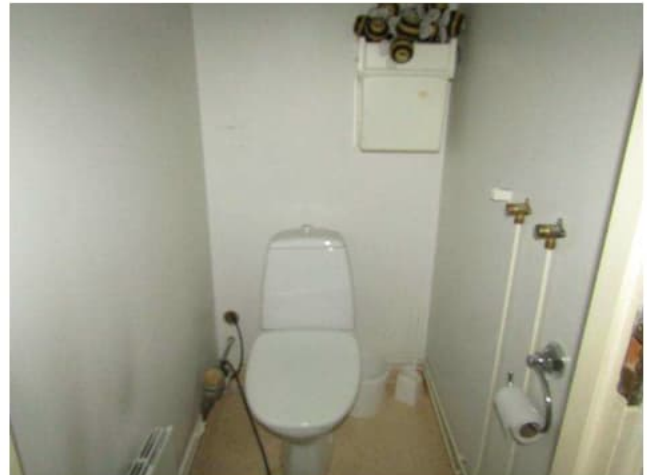
4.2.1 Wc ja etuhuone

Lattiat ovat muovimattopintaisia betonialustalla, mitta-asteikko H. Mittarinnäyttö lattiakaivon ympäriltä ja muualta huonetiloista on 55-65. Seinät ovat pääosin maalattuja levyseiniä, jalkalista on muovimattoa. Mattojalkalistan mittarinnäyttö tiloista mitattavissa olevilta alueilta on keskimäärin 35, mitta-asteikko L.

Kattopinnat ovat maalattua rakennuslevyä. Kattopinnoissa ei ole merkkejä yläpuolelta tulevasta kosteusrasituksesta.

Tilojen putkiliitoksissa ei ole havaittavia liitosvuotoja tarkastushetkellä. Myöskään vesimittarin liitoksissa.

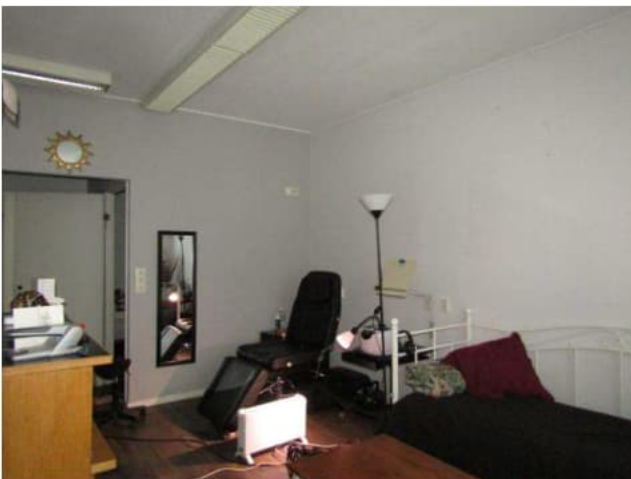
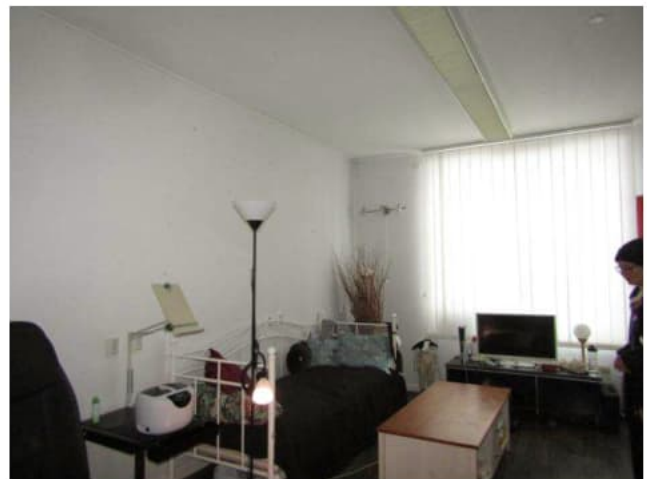
4.2.3 Kampaamotila

Lattia on laminaattipintainen betonialustalla, mitta-asteikko H. Laminaatin alla on vanha lattiapinnoite. Mittarinnäyttö tilasta, myös vesipisteiden ympäriltä on keskimäärin 40.

Kattopinta on roisketasoitettua rakennuslevyä, kattopinnassa ei ole merkkejä yläpuolelta tulevasta kosteusrasituksesta.

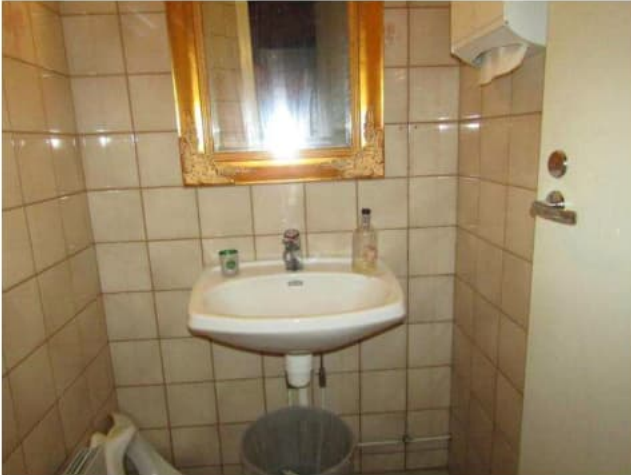
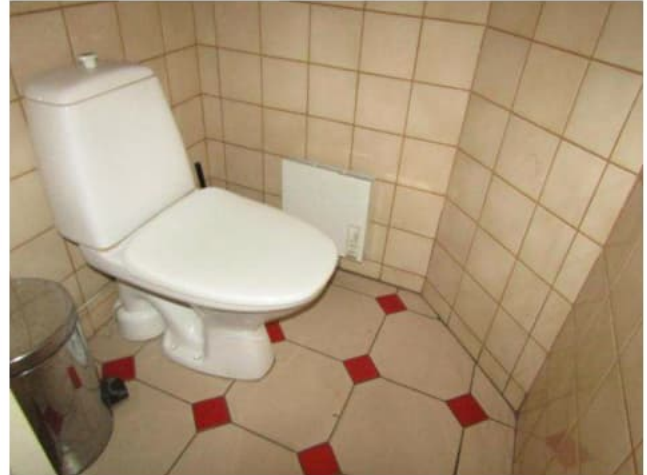
4.2.4 Miesten wc ja etuhuone

Lattiat on laatoitettu betonialustalle, mitta-asteikko H. Mittarinnäyttö huonetiloista on pääosin keskimäärin 55, wc-istuimen ympäriltä 65-70. Tilojen seinät on laatoitettu levyalustoille, mitta-asteikko L. Mittarinnäyttö seinien alaosista mitattavissa olevilta alueilta on keskimäärin 35. Wc:n seinälaatat on maalattu.

Kattopinnat ovat maalattua rakennuslevyä. Kattopinnassa ei ole merkkejä yläpuolelta tulevasta kosteusrasituksesta.

Putkiliitoksissa ei ole havaittavia liitosvuotoja tarkastushetkellä. Lavuaarin hana on jäykkä.

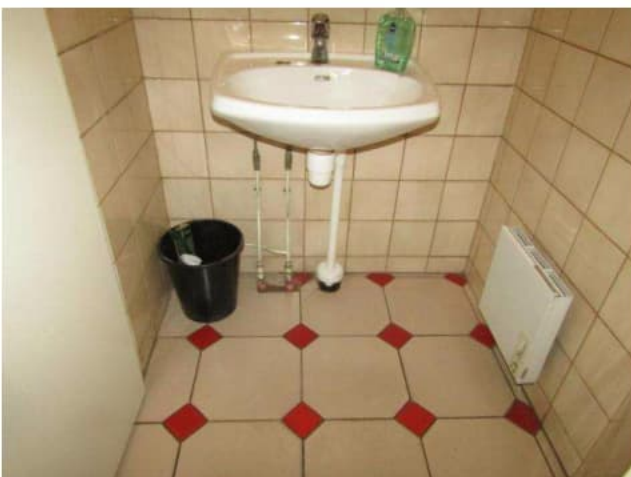
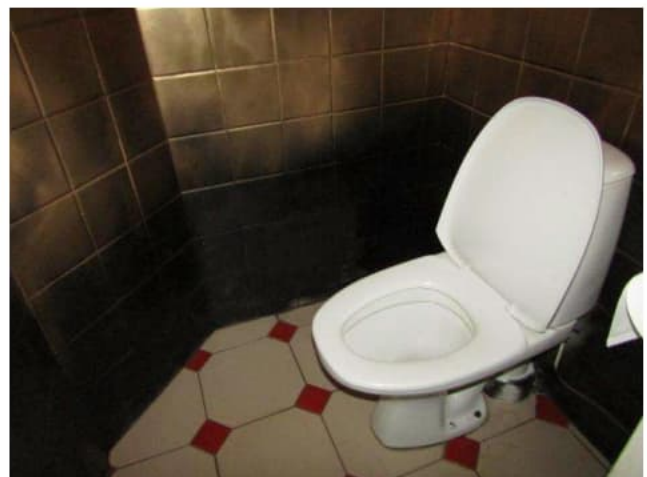
4.2.5 Naisten wc ja etuhuone

Lattiat on laatoitettu betonialustalle, mitta-asteikko H. Mittarinnäyttö huonetiloista on keskimäärin 55. Tilojen seinät on laatoitettu levyalustoille, mitta-asteikko L. Mittarinnäyttö seinien alaosista mitattavissa olevilta alueilta on 30-35. Wc-tilan puolella nurkan alalaatta puuttuu.

Kattopinnat ovat maalattua rakennuslevyä. Kattopinnassa ei ole merkkejä yläpuolelta tulevasta kosteusrasituksesta.

Putkiliitoksissa ei ole havaittavia liitosvuotoja tarkastushetkellä.

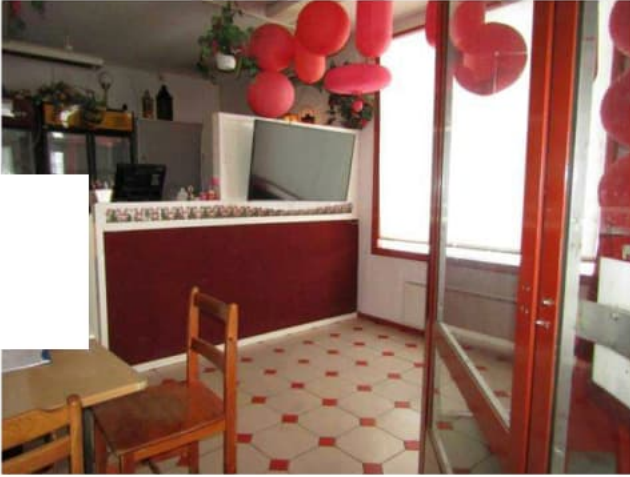
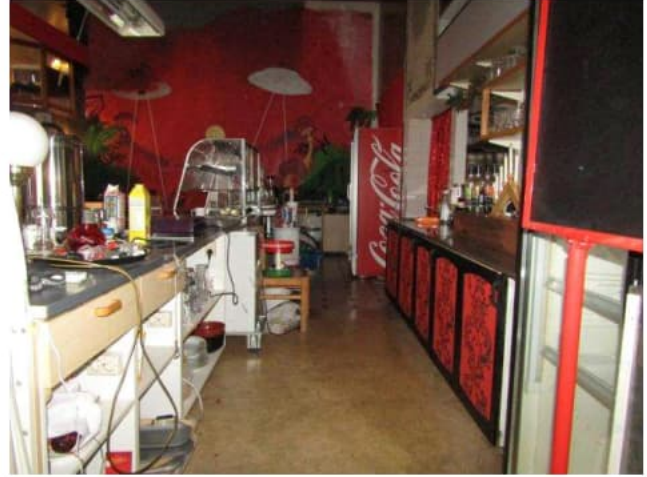
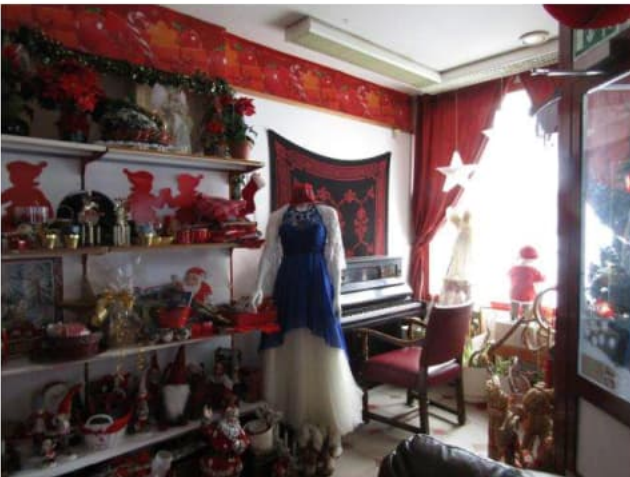
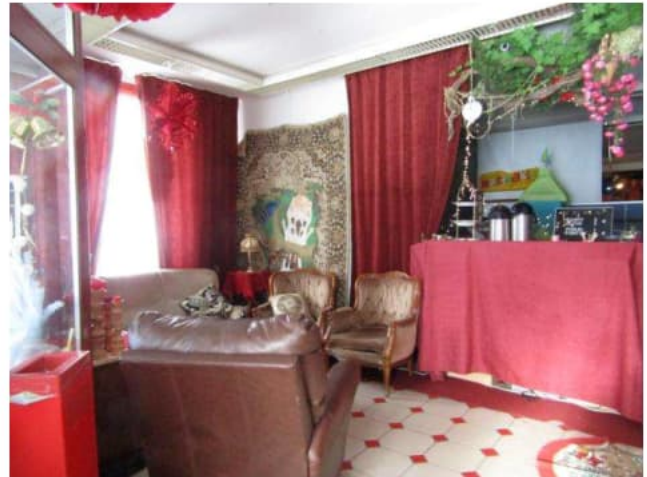
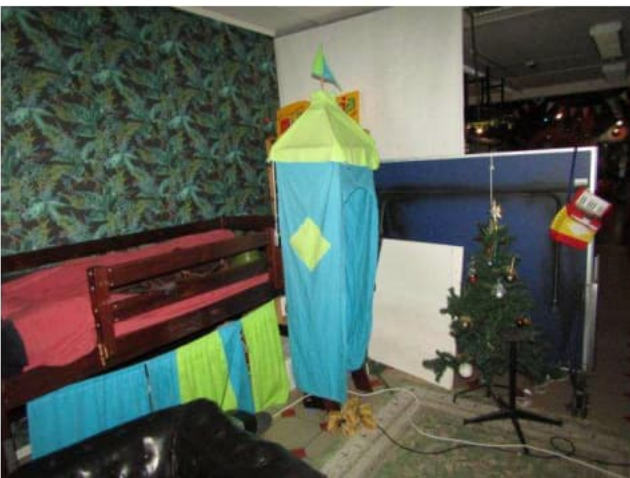
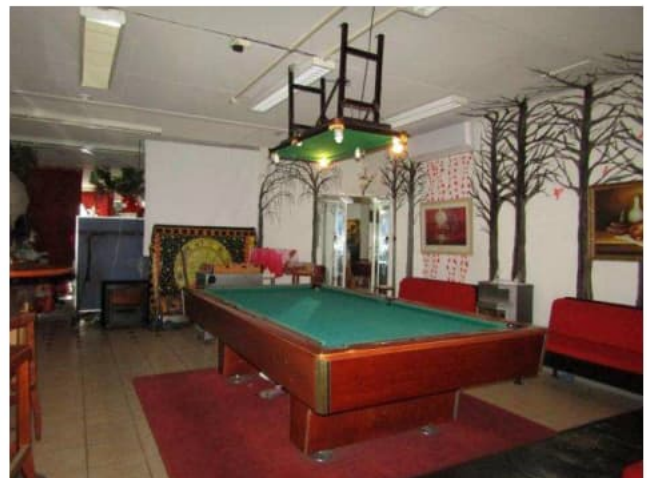
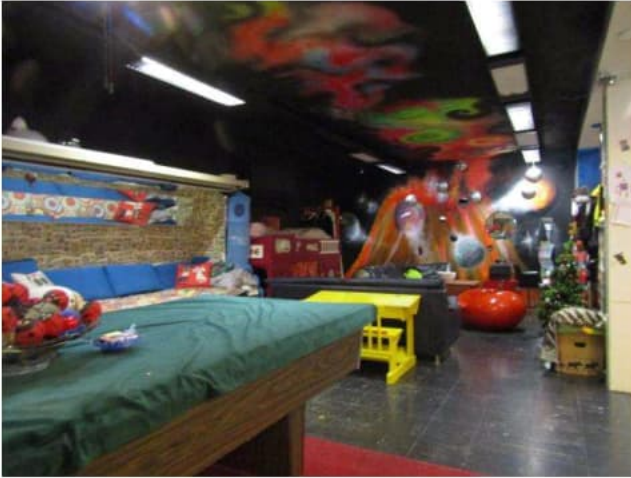
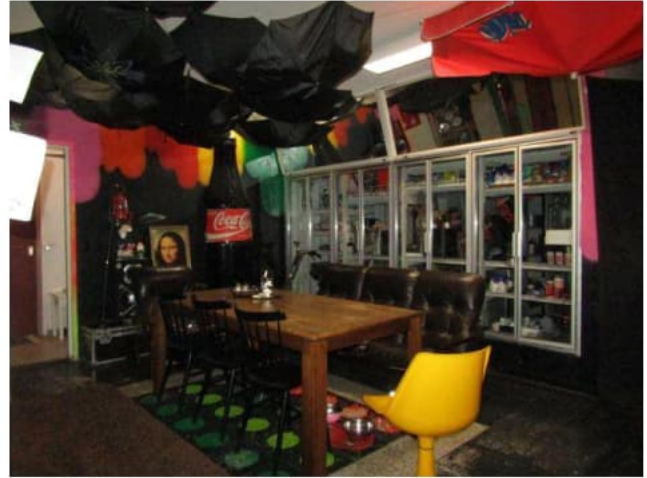
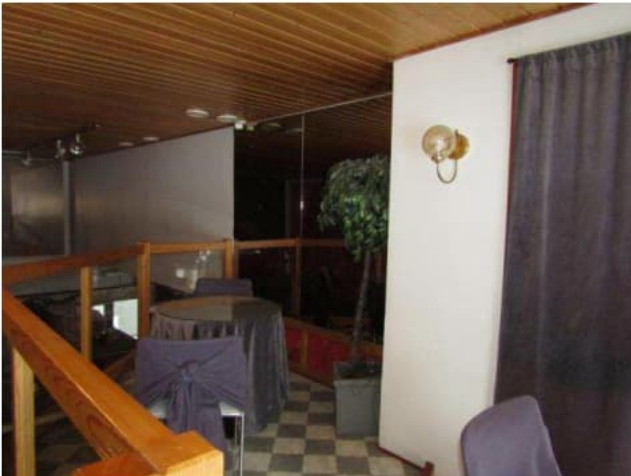
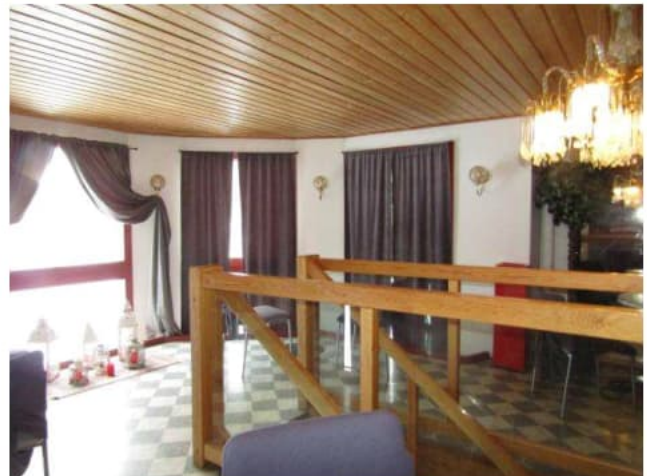
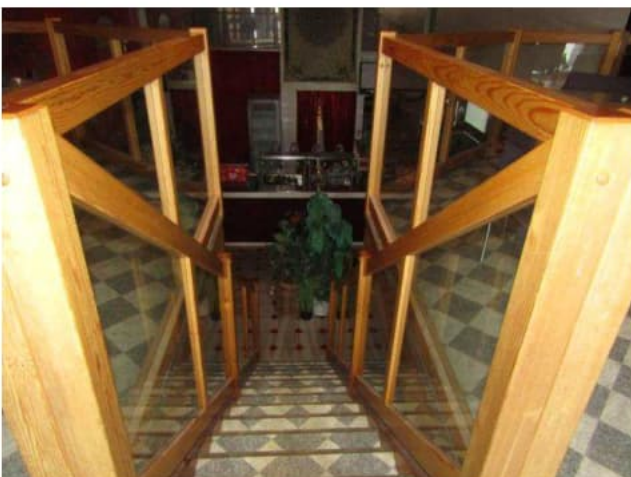
4.2.6 Kahvio ja myymälätilat.

Laatoitettujen lattioiden mittarinnäytöt satunnaisista mittauspisteistä mitattuina, myös vesipisteellisten tilojen seinien varsilta on 55-65. Mosaiikkilaattapintaisten lattioiden mittarinnäytöt on keskimäärin 75, mitta-asteikko H. Muovimattopintaisen lattia-alueen mittarinnäyttö on keskimäärin 25, mitta-asteikko L. Tilojen seinät ovat pääosin maalattuja levyseiniä. Kattopinnat ovat lakattua paneelia sekä maalattua rakennuslevyä. Kattopinnoissa ei ole merkkejä yläpuolelta tulevasta kosteusrasituksesta. Tiloissa on sisustuskankaita.

Kahvion välipohjan vanerirakenteessa on pienialaisia vanhoja veden jättämiä jälkiä, jotka ovat tarkastushetkellä kuivia.

Tuulikaapin vieressä kahviotilan roisketasoitettu kattopinnassa on vanhoja ilmastointihormin kautta tulleita veden jättämiä jälkiä, jotka ovat tarkastushetkellä kuivia.

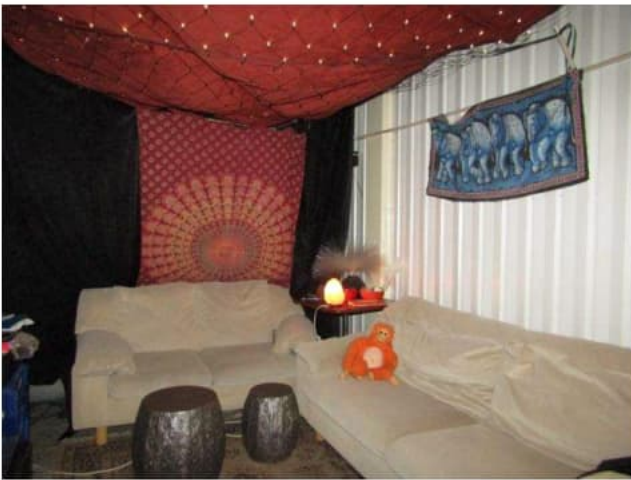
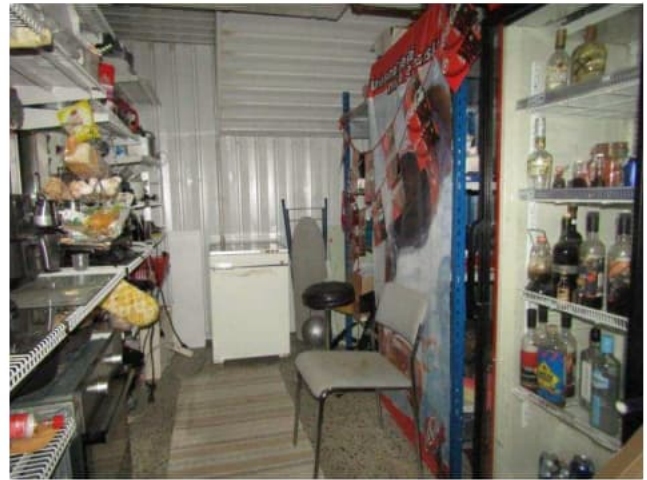
4.2.7 Entiset Kylmiöt

Lattiat on mosaiikkibetonilaattapintainen betonialustalla, mitta-asteikko H. Mittarinnäyttö huonetilasta on 80-95. Seinät ja katto kylmiö tiloissa ovat peltiverhottuja. Tiloissa on sisustuskankaita.

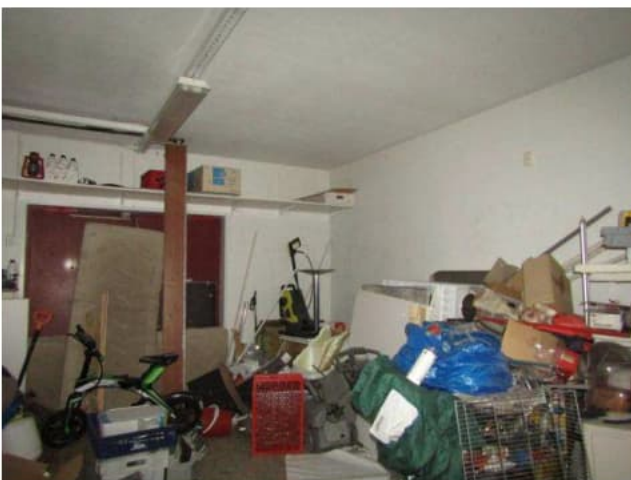
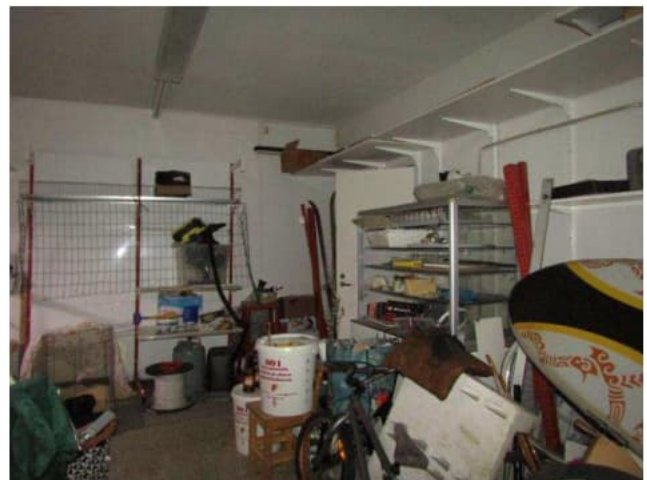
4.2.8 Takapuolen varastotila

Takapuolen varastotilan lattia on mosaiikkibetonilaattapintainen betonialustalla, mitta-asteikko H. Mittarinnäyttö huonetilasta on keskimäärin 75.

Varastotilan seinät ja katto ovat maalattua rakennuslevyä. Kattopinnassa on roisketasoitus.

Kattopinnassa ei ole merkkejä yläpuolelta tulevasta kosteusrasituksesta.

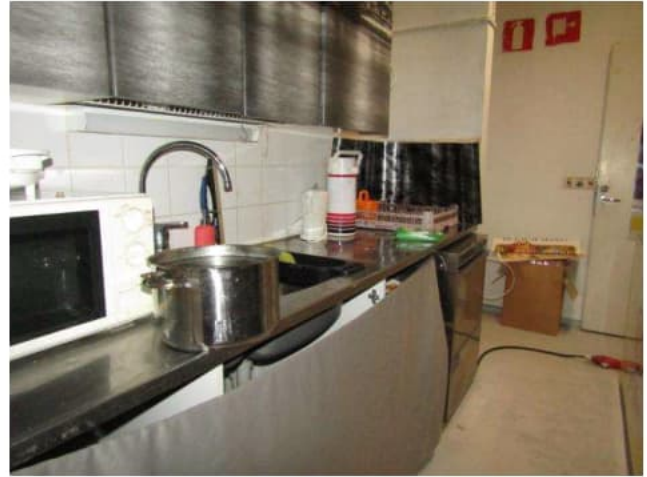
4.2.9 Keittiötilat

Lattiat ovat maalattua betonia, mitta-asteikko H. Mittarinnäyttö huonetilasta mitattavissa olevilta alueilta on 60-70.

Tiski-altaan taustalaatoitus on levyalustalla, mitta-asteikko L. Mittarinnäyttö kuivauskaapin matkalta on keskimäärin 30.

Kattopinta on maalattua rakennuslevyä. Kattopinnassa ei ole merkkejä yläpuolelta tulevasta kosteusrasituksesta.

Allaskalusteen alla olevissa putkiliitoksissa ei ole havaittavia liitosvuotoja tarkastushetkellä.

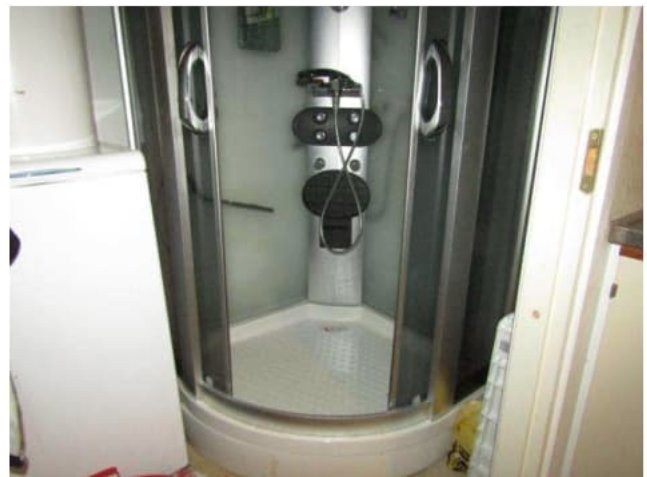
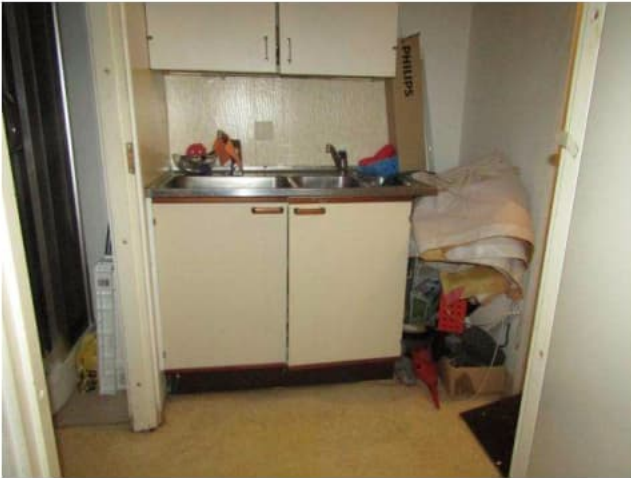
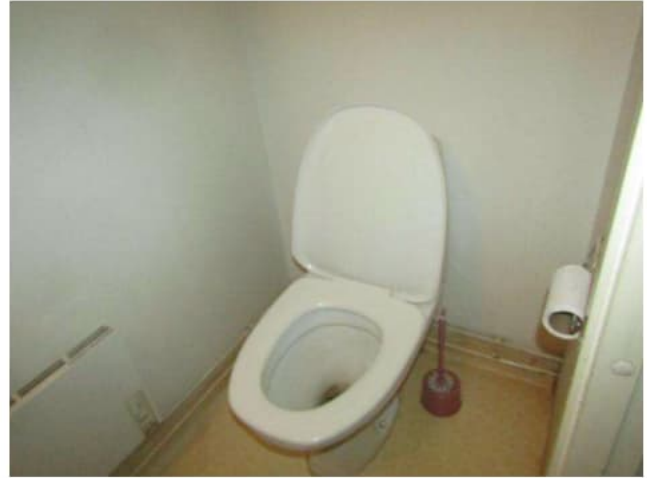
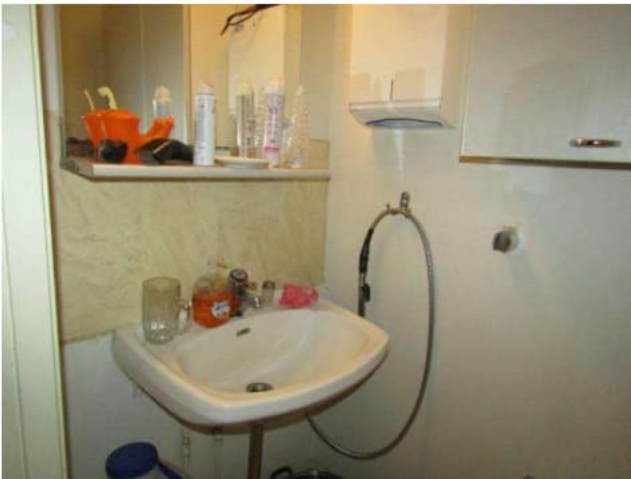
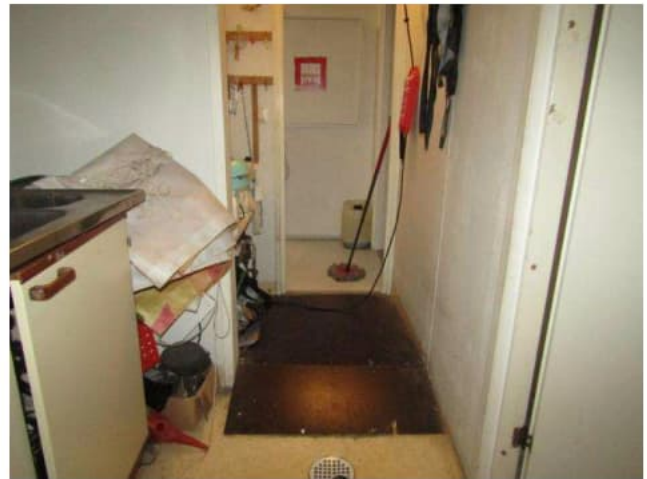
4.2.10 Henkilökunnan sosiaalitilat

Lattia on muovimatto pintainen betonialustalla, mitta-asteikko H. Mittarinnäyttö suihkukaapin ympäriltä, allaskalusteen edestä ja muualta huonetiloista on pääosin 50-60, wc-istuimen ympäriltä 60-75.

Kattopinta on maalattua rakennuslevyä. Kattopinnassa ei ole merkkejä yläpuolelta tulevasta kosteusrasituksesta.

Tilojen putkiliitoksissa ei ole havaittavia liitosvuotoja tarkastushetkellä, myöskään lämminvesivaraajan alla.

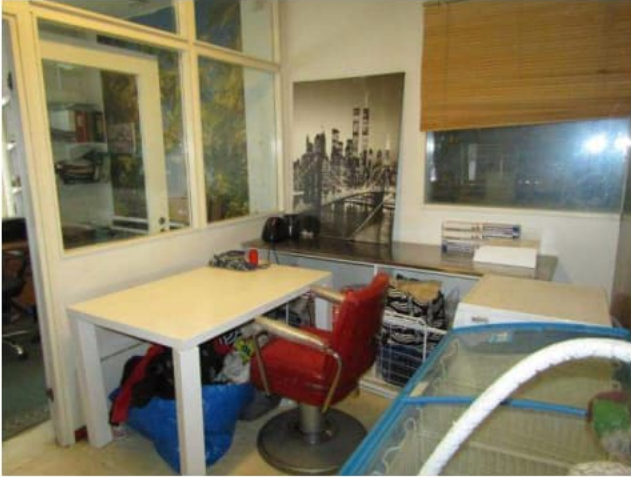
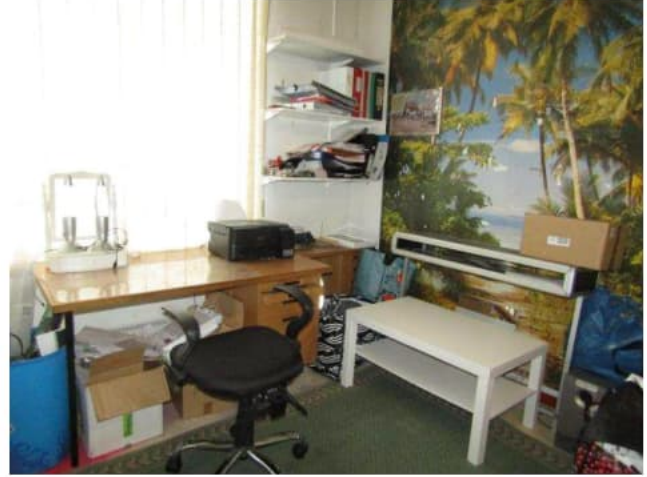
4.2.11 Toimisto ja toimiston viereinen varastotila

Lattiat ovat muovimattopintaisia betonialustalla, mitta-asteikko H. Mittarinnäyttö huonetiloista satunnaisista mittauspisteistä mitattuina on keskimäärin 55

Kattopinnat ovat roisketasoitettua rakennuslevyä. Kattopinnoissa ei ole merkkejä yläpuolelta tulevasta kosteusrasituksesta.

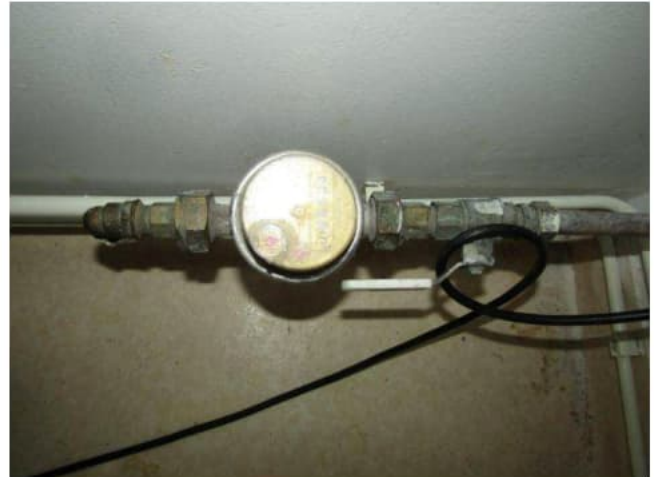
4.2.13 Vesi- ja viemärilaitteet

Kiinteistöllä on kunnallinen käyttövesi ja viemäriliittymä. Tonttivesijohto ja vesimittari on sijoitettu keittiön varastotilaan. Tonttivesijohto on tehty muoviputkella. Vesimittari ei pyöri lyhyentarkastelun aikana itsekseen.

Käyttövesiputkistot ovat alkuperäisiä rakenteisiin suojaputkiin sijoitettuja muoviputkia, sekä pinta-asenteisia kupariputkia. Lämminvesivaraaja on sijoitettu keittiön varastotilaan. Varaaja on valmistettu vuonna 2000, tilavuus 300L. Varaajan alla ei ole havaittavia liitosvuotoja tarkastushetkellä.

Tarkastushetkellä putkistoissa tai vesikalusteissa ei havaittu vuotoja. Tarkastushetkellä hanojen virtaamat ovat normaaleja.

Kylmien käyttövesiputkien pinnalle tiivistyy kosteutta varsinkin kesällä. Kosteushaittaa voidaan vähentää eristämällä putket umpisoluisella putkieristeellä esim. Armaflex.

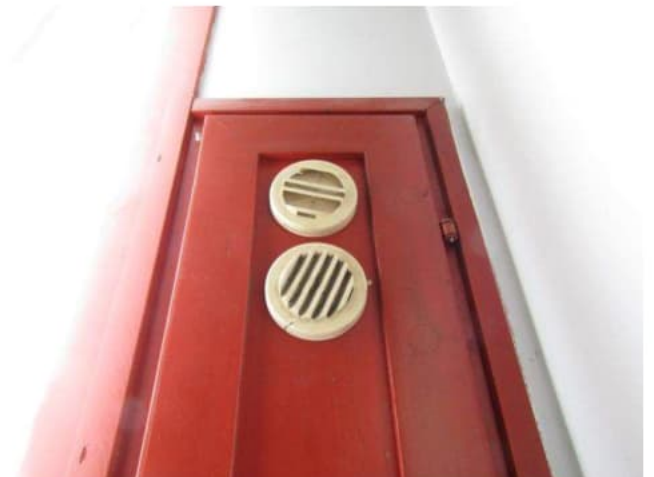
4.2.14 Ilmanvaihto

Rakennuksen ilmanvaihtojärjestelmä on koneellinen poistoilmanvaihto. Poistoilmanvaihtoventtiilit on sijoitettu pääosin tilojen kattopintoihin. Osassa tiloja on erillisiä säädettäviä korvausilmaventtiileitä.

Tarkastushetkellä rakennuksen sisäilman tuoksu oli raikas, eikä ilmanvaihdossa havaittu selviä toimintaongelmia.

Ilmanvaihtojärjestelmän nuohouksesta ja suodattimien vaihdosta tulee huolehtia, lisäksi on huomioitava järjestelmän oikeat säädöt.

Rakennuksen jatkokäytössä tulee huolehtia ilmanvaihtolaitteiston suodattimien ja tuloilmakanavien puhtaudesta.

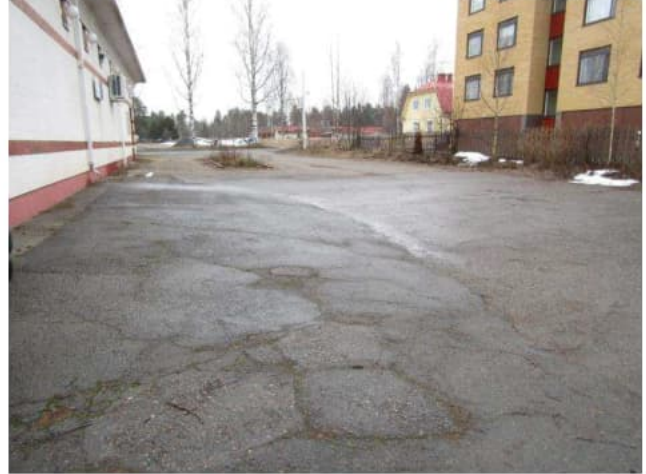
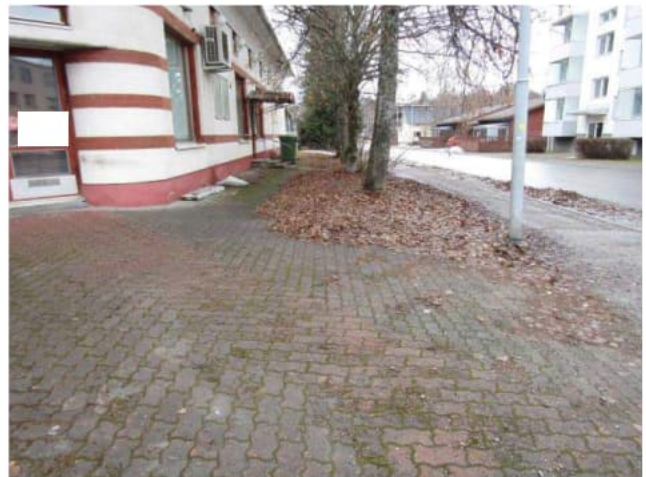
4.3.1 Piha-alueet

Tontin sisään ajotiet ovat asfaltoituja. Piha-alueet ovat pääosin asfaltoituja, osassa betonisidekivi laatoitettuja.

Rakennuksen vierustat ovat asfaltoituja sekä betonisidekivilaatoitettuja ja pienellä alalla vierusta on nurmipintainen.

Maanpintojen muotoilu on rakennuksen kaikilla sivuilla rakennuksesta pois päin viettävä. Piha-alueissa ei ole pahoja painumia.

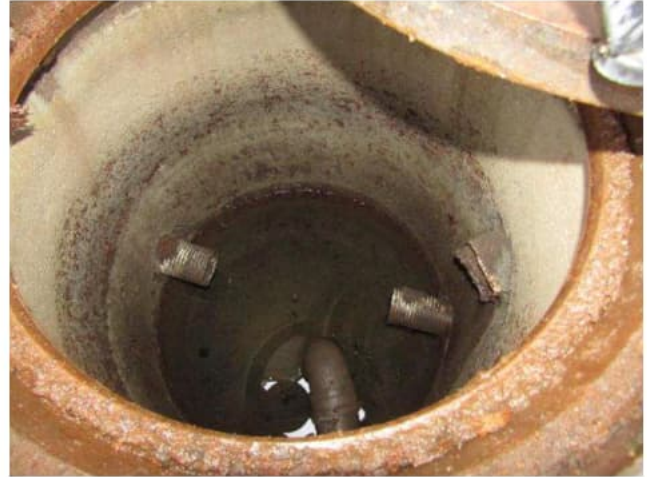
4.3.2 Salaojat

Rakennuksessa on suunnitelmien mukainen erillinen putkisalaojitusjärjestelmä, joka purkaa vedet perusvesikaivon kautta kaupungin sadevesiverkostoon. Tarkastushetkellä perusvesikaivossa vedenpinta on lähtevän putken juoksupinnan tasolla. Salaojitukselta ei tule vettä perusvesikaivoon.

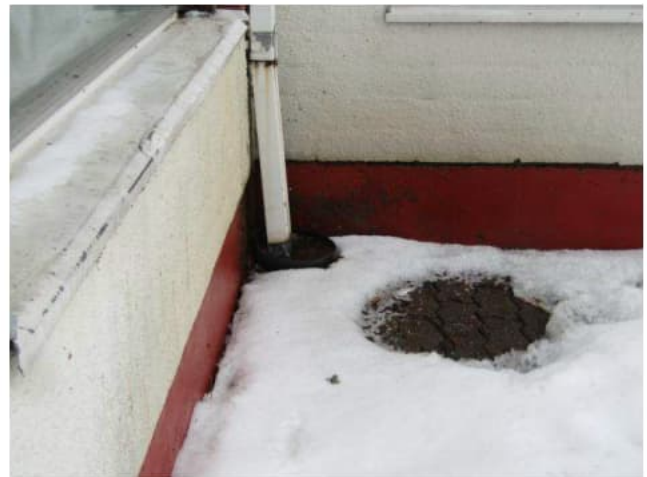
4.3.3 Perustukset

Rakennuksen perustukset ovat teräsbetonirakenteiset, Sokkelipinnat ovat maalattua betonia. Sokkelipinnat ovat ehjiä, maalaus käsittely on peittävä. Rakennuksessa on niin kutsuttu valesokkeli. Kyseisessä perustusratkaisussa sokkelipinta on ulkoseinän puurungon alaohjauspuun yläpuolella. Nykyisin valesokkeli ratkaisua pidetään riskirakenteena.

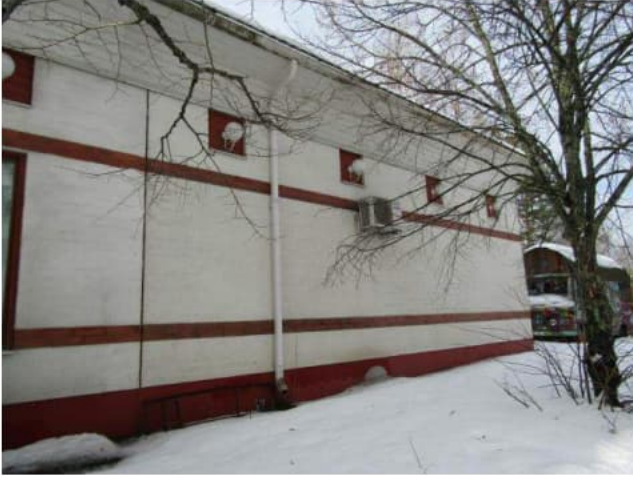
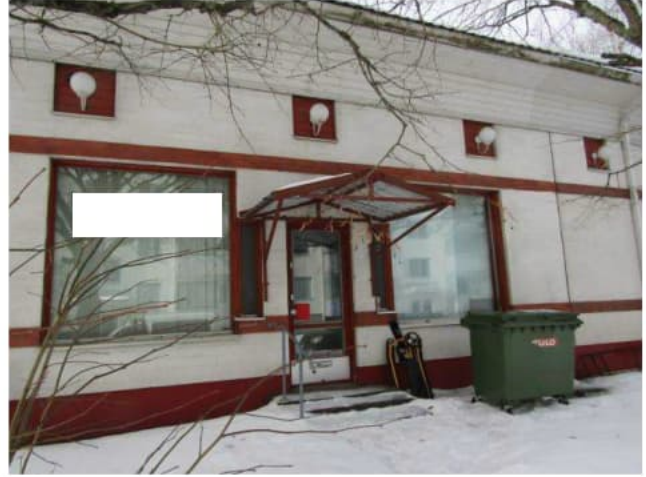
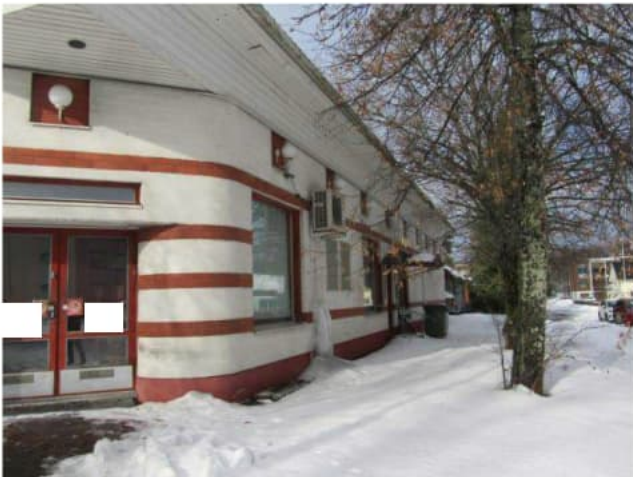
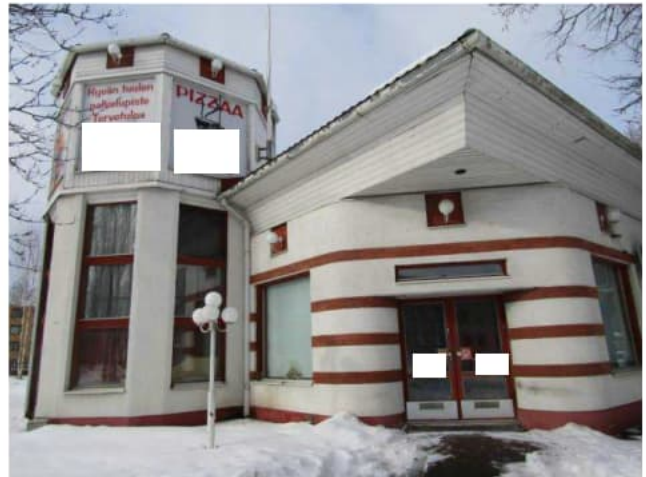
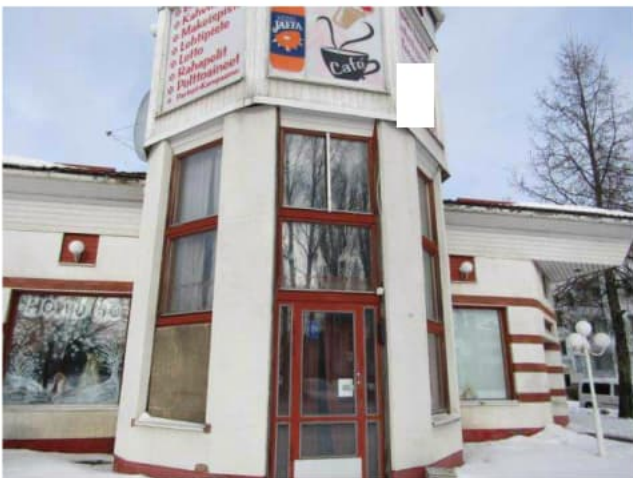
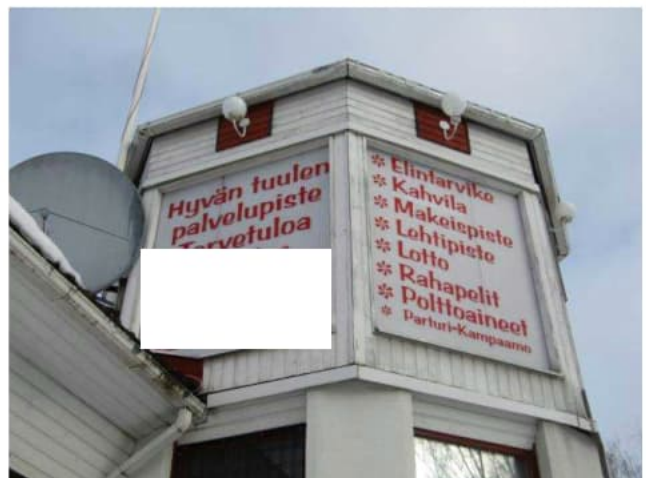
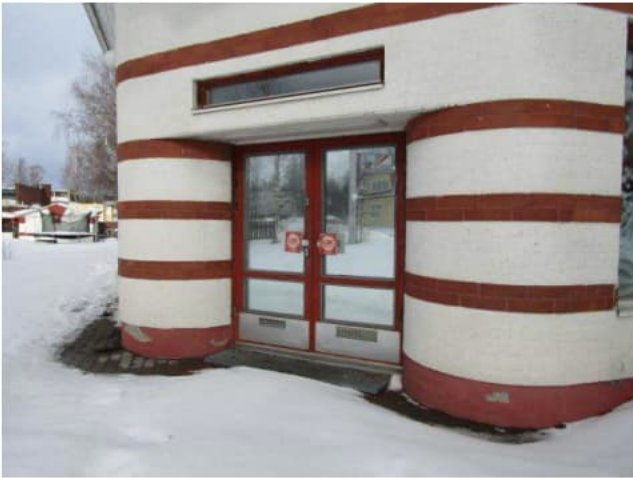
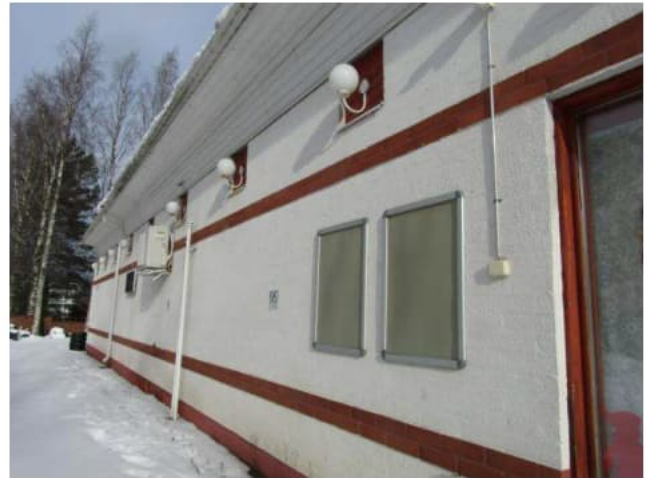
4.3.4 Ulkoverhous ja julkisivut

Rakennuksen julkisivuverhouksena on pääosaltaan ohut rapattu tiilimuuraus sekä osassa tiilimuuraus on puhtaaksimuurattua. Räystäsrakenteet ja kahvion tornissa on maalattu puuverhoaus. Tiili ja rappauspinnat ovat kohtuullisen hyväkuntoisia. Julkisivupinnoissa on ulkopuolelta tulleita roiskeita ja muita jälkiä. Rappauspinnoissa ei ole mainittavia halkeamia tai alueita on joissa pinnoite irtoaa.

Julkisivun puuosat ovat ikäisekseen normaalikuntoisia. Maalaus käsittely on pääosin peittävä. Aurinkosivuilla on jonkin verran maalipinnan hilseilyä sekä paikallista verhouksen haristumista ja pienialaisia lahovaurtioita.

Julkisivun pellitykset on tehty asiallisesti, vesipeltien kallistukset ovat riittäviä.

Huoltomaalauksen suositeltava uusimisväli julkisivun puuosille on 5-10 vuotta alkaen.

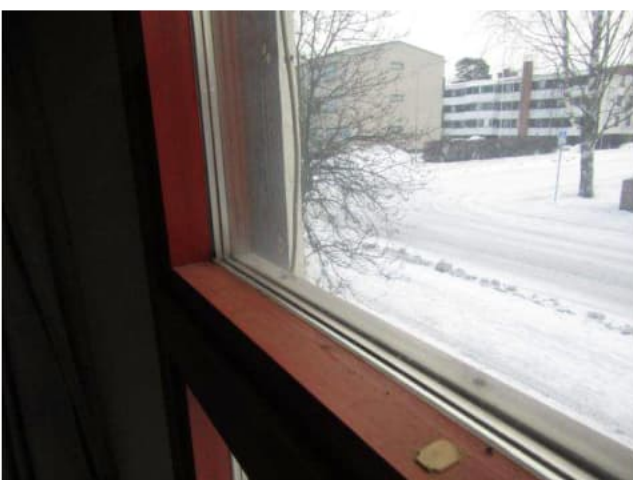
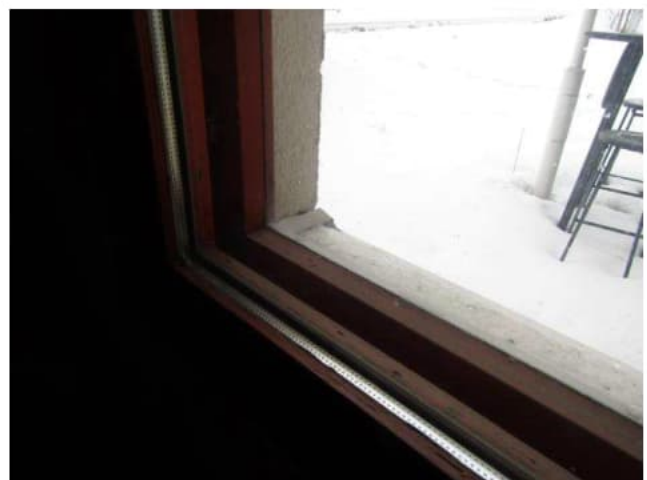
4.3.5 Ikkunat ja ulko-ovet

Rakennuksen ikkunat ovat alkuperäisiä kiinteitä 3E-eristyslasi- ja MSK puuikkunoita sekä osassa rakennusta MSE-puuikkunoita. Ikkunoiden toiminta tarkastettiin satunnaisista tuuletusluukuista Ikkunoiden toiminnassa ei havaittu puutteita.

Ikkunoiden pintakäsittely on pääosin peittävä, ulkopuitteiden alaosissa aurinkosivuilla on paikoin harvuutta.

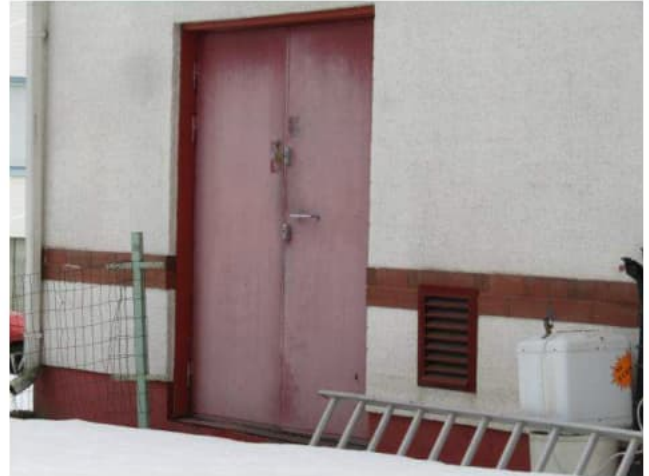
Rakennuksen pääsisäänkäyntien ulko-ovet ovat pääosin metallirunkoisia lasiaukollisia ulko-ovia. Varastotilojen ovet ovat umpinaisia metalliovia. Ulko-ovet ovat toimivia myös lukituksen osalta. *Puuikkunoiden tavoitteellinen käyttöikä on 30vuotta ja puuovien tavoitteellinen käyttöikä on 40vuotta, sekä molempien huoltojako 10vuotta. Oikein huollettuna käyttöikä voidaan huomattavasti jatkaa.*

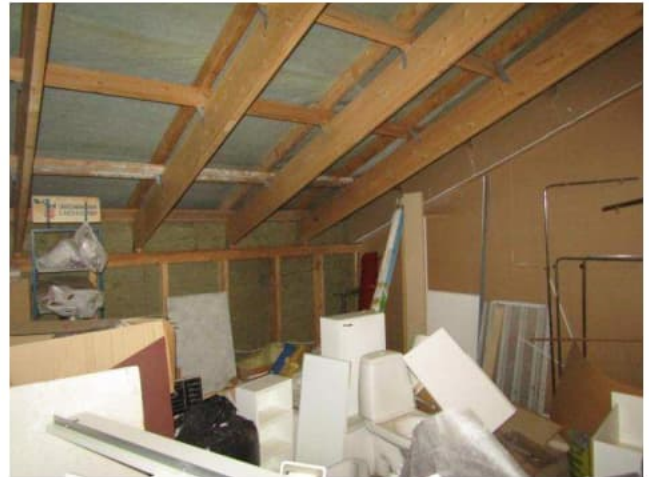
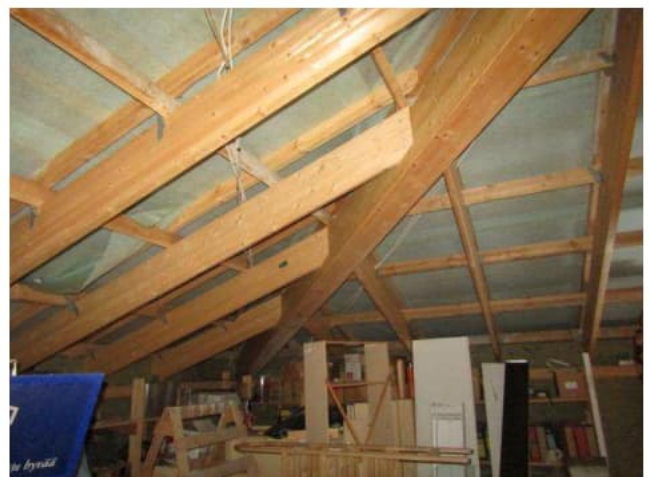
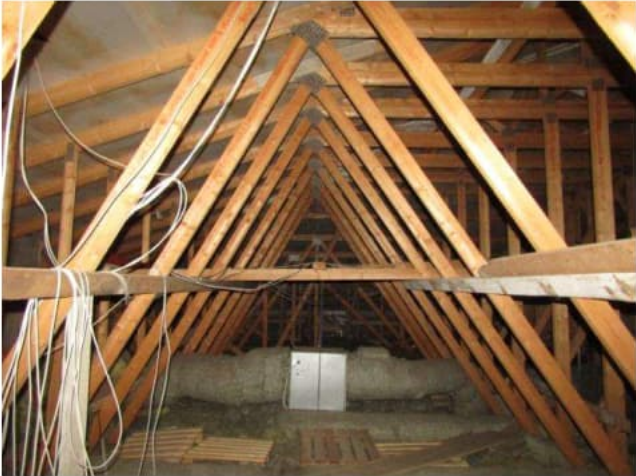
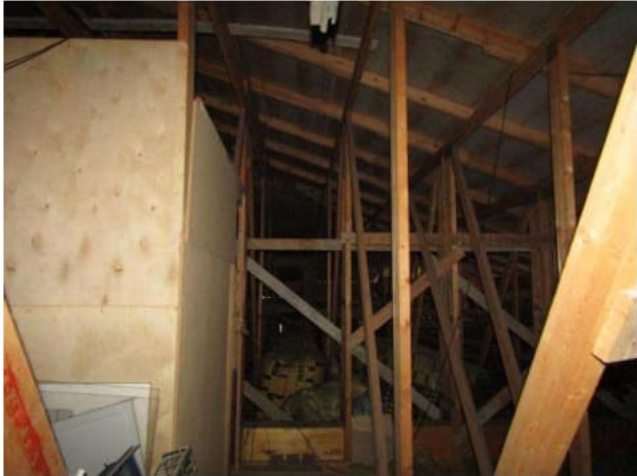
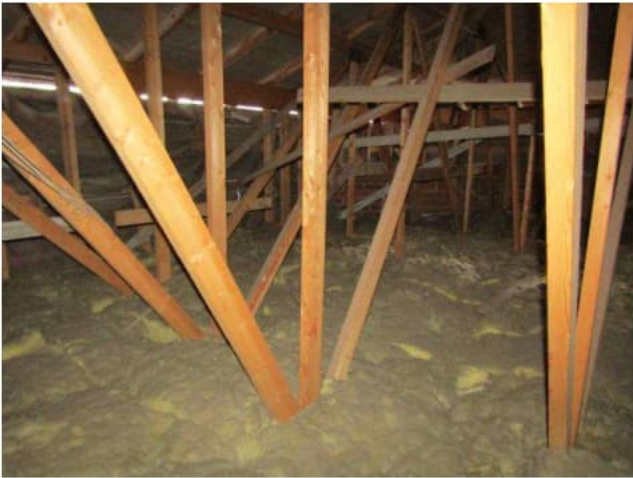
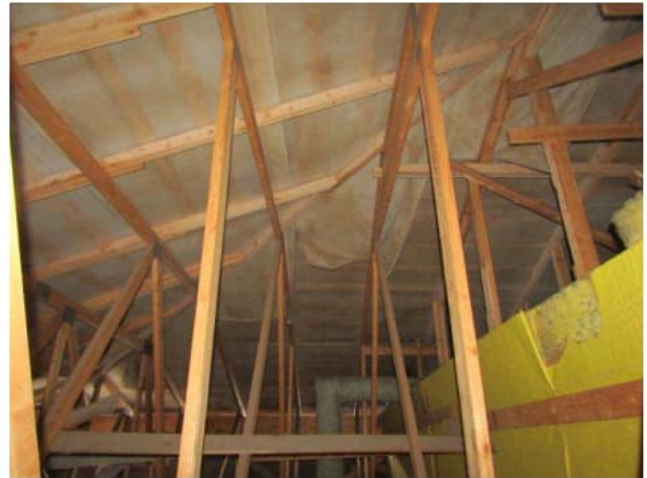
4.3.6 Yläpohja ja ullakko

Ullakkotilat tarkastettiin silmämääräisesti, sekä valokuvaamalla.
Alkuperäisen rakennusosan kantavana puurakenteena on pääosin NR-kattoristikko.
Laajennusosalla on kantavana rakenteena pääosin liimapuupalkisto.
Molempien rakennusosien vesikatteen alla on aluskate. Ullakkotilasta tarkasteltuna vesikatteen alla ei havaittu selviä vuotopaikkoja. Paikoin aluskatteessa on harvuutta, lähinnä alkuperäisen rakennusosan puolella. Yläpohjan lämmöneristeenä on mineraalivilla. Eristyspaksuus on noin 25cm. Laajennusosalla eristyspaksuus on 30cm.
Laajennusosalla koko tila on käyttöullakkona.
Ullakon ilmanvaihtokanavat on eristetty asianmukaisesti.
Ullakkotilojen tuuletus on riittävä.

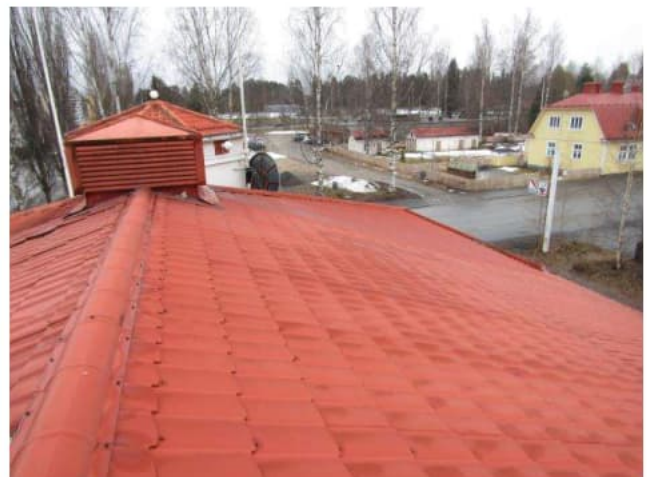
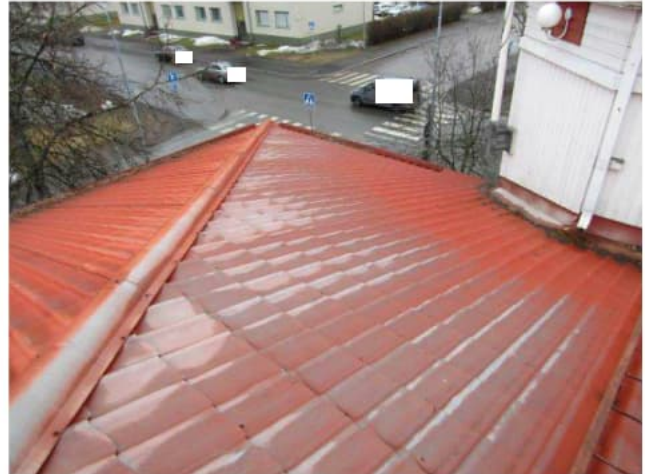
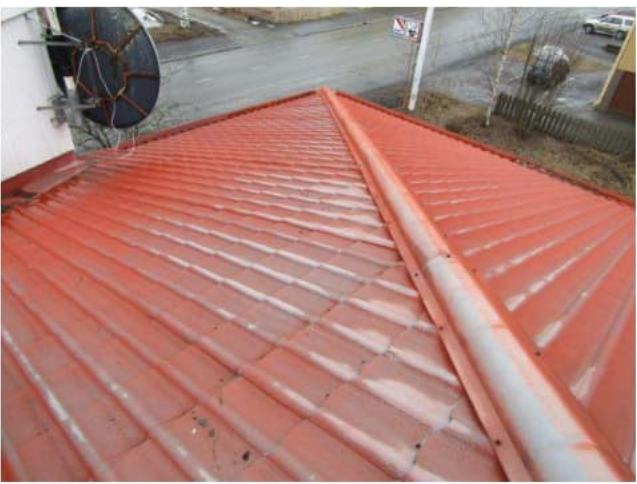
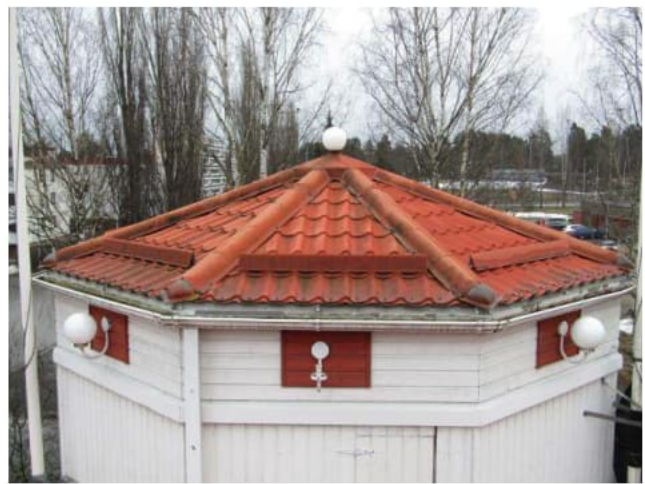
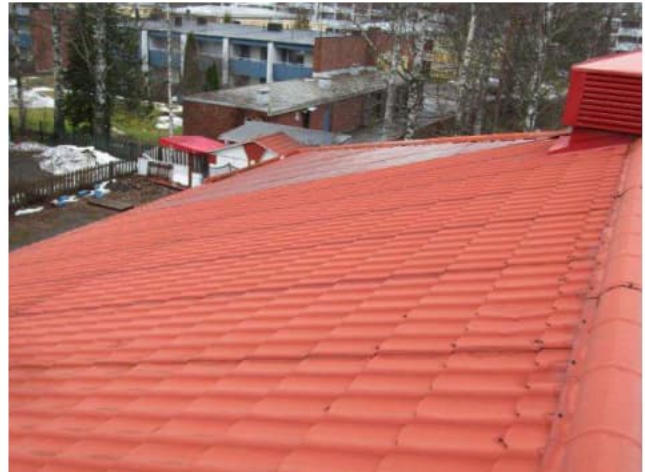
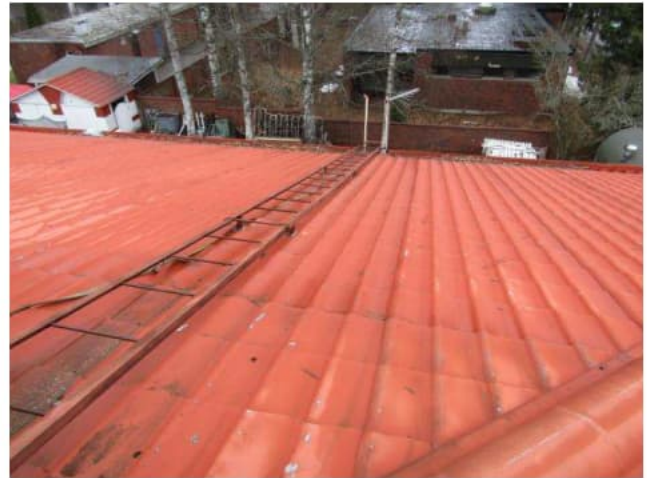
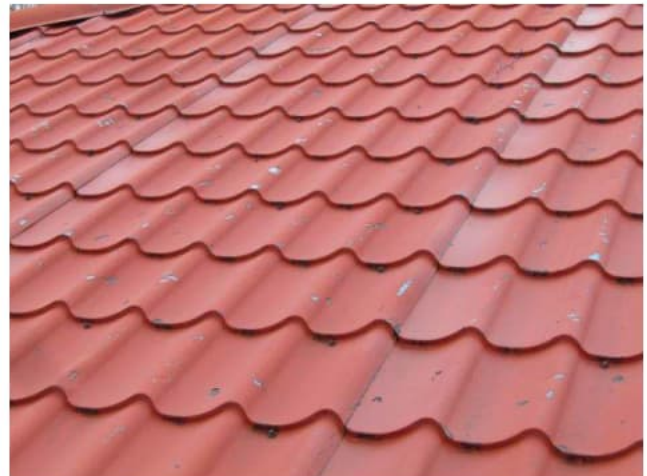
4.3.7 Vesikate ja sadevesijärjestelmä

Rakennuksen vesikatteena on sinkitty, muovipinnoitettu, tiilikuvioitu teräspoimulevy. Kate on kohtuullisen kuntoinen ja pinnoite on kiinni pellissä, paikoin pinnoite on kulunut/ohentunut. Pinnoitteessa on mekaanisesti tulleita naarmuja lähinnä kattotikkaan puoleisella lappeella. Kate on mahdollista maalata/pinnoittaa. Vesikatossa on lävistyksenä ilmanvaihtohormit. Vesikatolla on varusteina metalli- sekä peltirakenteiset lumiesteet ja metallirakenteiset katto- ja lapetikkaat. Peltisen lumiesteen kiinnitys on myödannt päästään. Kattotikkaan alaosassa on lukittu kiipeämssuojaus.

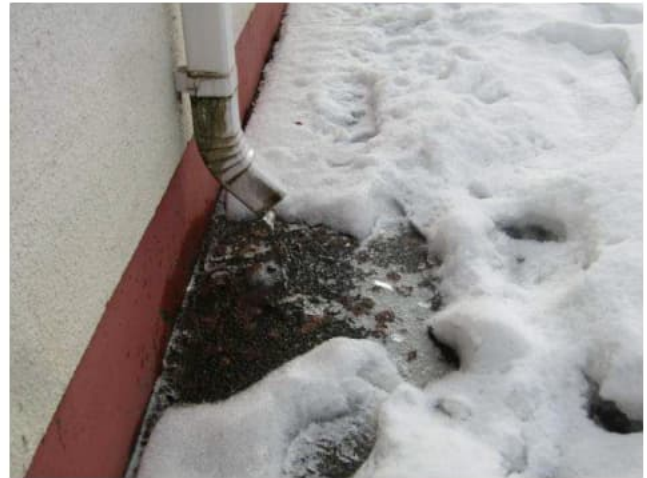
Sadevesijärjestelmänä on ulkopuolelta kannatettu saumaton räystäskouru ja siihen kuuluva syöksytorvi. Sadevedet on johdettu syöksytorvien alta pääosin pinnan kallistuksilla sekä pihakalusteryhmän nurkalta rännikaivolta putkella sadevesikaivoihin. *Tikkaiden, lumiesteiden, räystäskourujen ja syöksytorvien tavoitteellinen käyttöikä on 30 vuotta ja huoltoväli 10 vuotta. Kourut puhdistetaan roskista 1-2 kertaa vuodessa.*
