TARKASTUSRAPORTTI

Rantakulmantie 620 05450 Nurmijärvi

Kohde Omakotitalo
Rantakulmantie 620
05450 Nurmijärvi

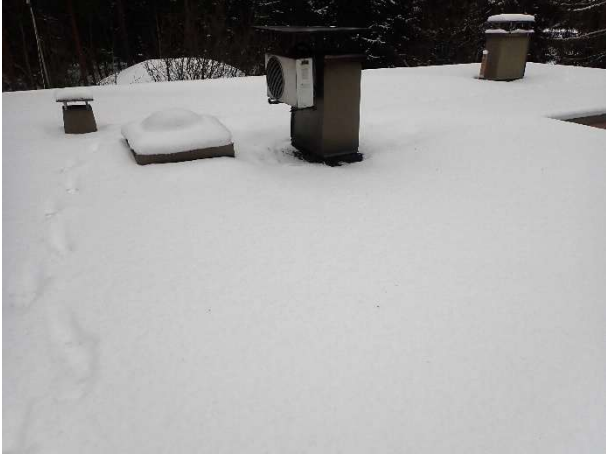
kuva 1. vesikattoa

Vesikatto Huopakatteen pinta ei ollut näkyvissä lumipeitteen takia. Asukkaan mukaan vesikatto on vuotanut, vuotokohtia on näkyvissä sisäkatossa ja väliseinien yläosissa.

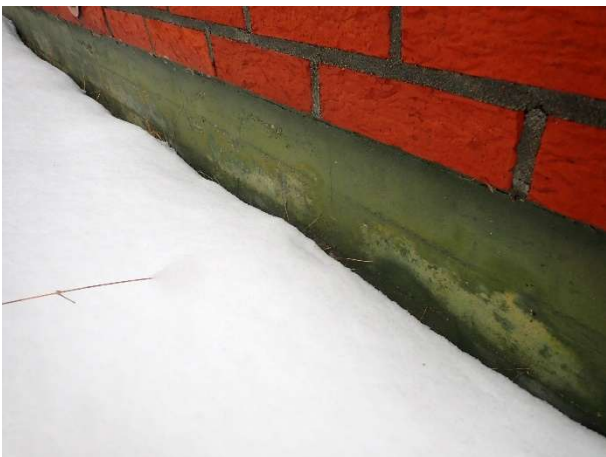
kuva 3. sokkelia

Rakennuksessa on betoniperustukset. Sokkelin maalipinta on kulunut ja sokkelin pinnassa havaittiin rapautumaa ja halkeamia. Perusmuurien kosteuseristeestä ei tehty havaintoa. Rakennuksen vierustan maanpinta on näkyviltä osin tasainen. Rakennuksen vierustalla on kasvillisuutta, kasvillisuus lisää perustusten kosteusrasitusta. Salaojitus ei ole tiedossa / puuttuu.

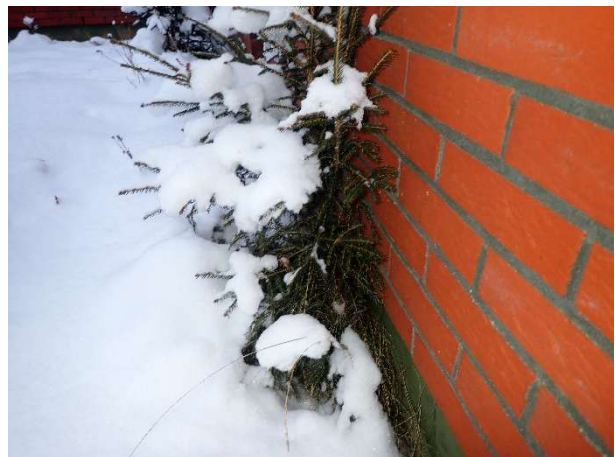
kuva 4. sokkelin vierustan kasvillisuutta

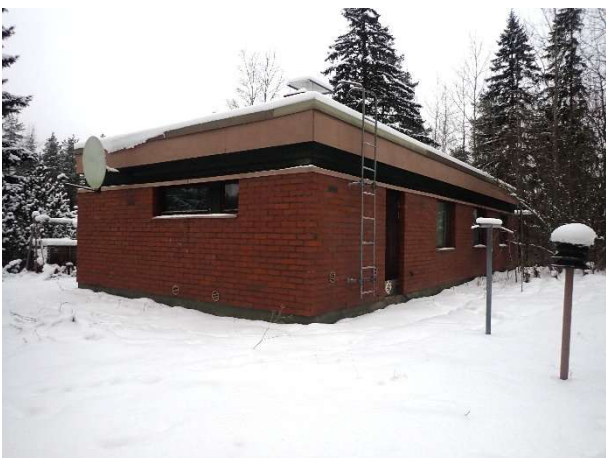
kuva 5. julkisivua

Ulkoseinät ovat pääosin tiilirakenteiset. Julkisivuissa on pääosin tiiliverhous, osittain puuverhous. Muurauksen saumausta on irronnut ja muurauksen alaosaan ei ole tehty tuuletusaukkoja. Muurauksen pinta on likainen. Ulkoseinien yläosissa olevassa puuverhouksessa havaittiin paikoin lahovaurioita. Ikkunat ovat umpiolaseilla varustettuja puuikkunoita. Ikkunoiden ulkopuolisissa puuosissa havaittiin pehmentymää ja umpiolaseissa huurtumista. Tuuletusluukuissa on vaurioita. Ulko-ovet ovat 1-lehtisiä puu-ovia, ovet ovat kuluneet. Ikkunat ja ovet ovat teknisen käyttöikänsä lopussa.

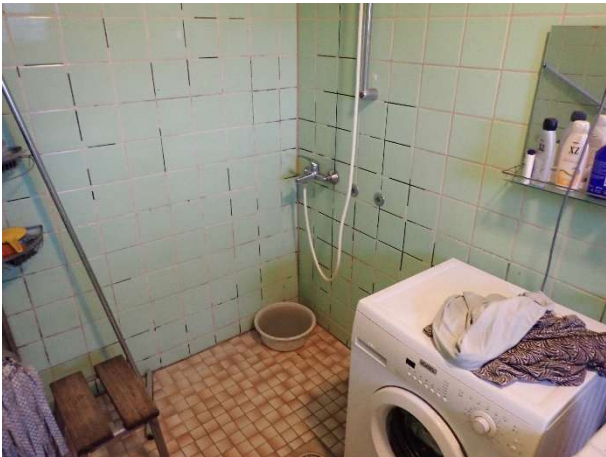
kuva 9. pesuhuone

Pesuhuoneen seinälaattojen saumausta on irronnut. Pesuhuoneen ja saunan lattioilla on kopolaattoja (laatat heikosti kiinni alustassa). Saunan paneelaus on kulunut. Wc:n pintarakenteissa ja kalusteissa on vaurioita. Pesuhuoneen, saunan ja wc:n tekninen käyttöikä on loppunut.

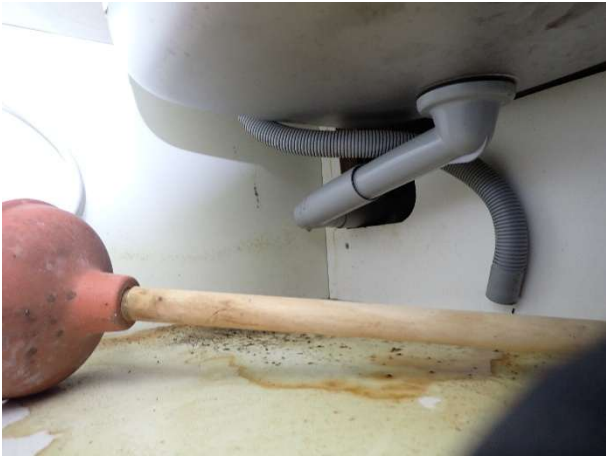
kuva 15. keittiön allaskaappia

Sisäkatoissa, väliseinien yläosissa ja savuhormin alaosassa on kosteuden aiheuttamia jälkiä. Keittiön ja asuinhuoneiden pintarakenteet ovat kuluneet, tilat vaativat peruskorjausta. Keittiön allaskaapissa on viemäriputken vuodosta tullutta kosteutta. Avotakkaan on rakennettu omavalmisteiset luukut. Savuhormia ei ole nuohottu määräysten mukaisesti.

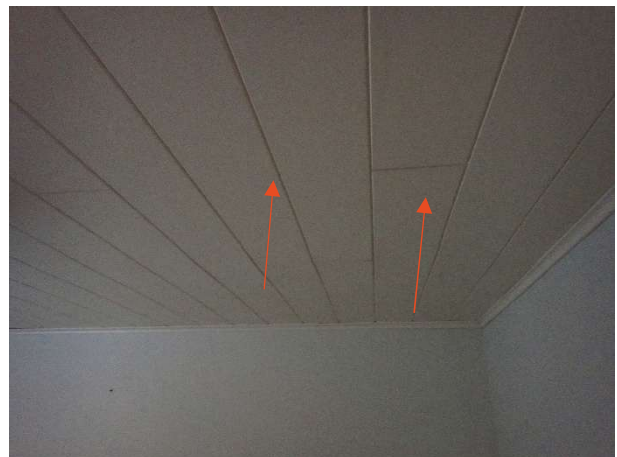
kuva 18. sisäkaton kosteusjälkiä

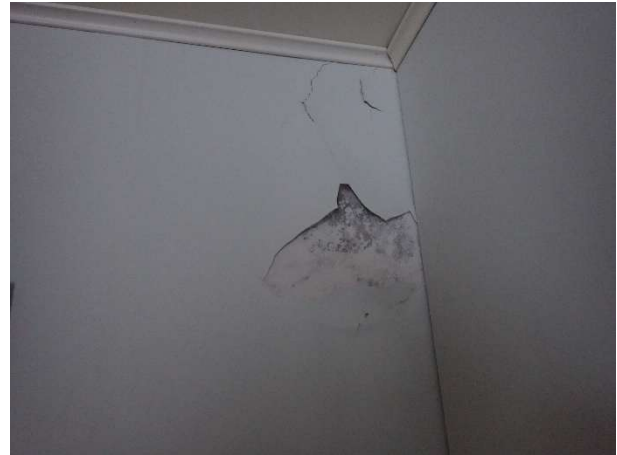
kuva 20. väliseinän kosteusjälkiä

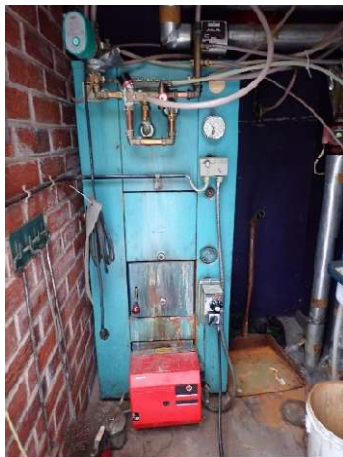
kuva 21. lämmityskattila

Rakennuksessa on öljylämmitys. Lämmitysjärjestelmä ei ollut toiminnassa tarkastushetkellä. Lämmönjako tapahtuu vesikiertoisella keskuslämmityksellä. Lämmitysputkisto on asennettu lattiarakenteeseen. Osa pattereista on uusittu palosaneerauksen yhteydessä. Lämmityskattilan putkissa on vuodon jälkiä. Lämmitysjärjestelmän tekninen käyttöikä on loppunut. Lisälämmönlähteenä on ilmalämpöpumppu. Pumpun toimintakunto ei ole tiedossa.

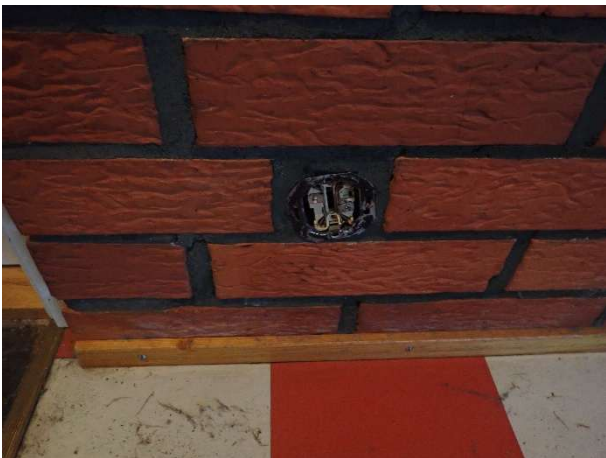
Sähköjärjestelmä on alkuperäinen. Pintakalusteissa on vaurioita. Sähköjärjestelmän tekninen käyttöikä on loppunut.

kuva 23. vaurioitunut pistorasia
