RAPORTTI KUNTOTARKASTUS Vapaa-ajan asunto

Tarkastuspäivä 13.5.2024

Kesätie 23

98320 RUKATUNTURI

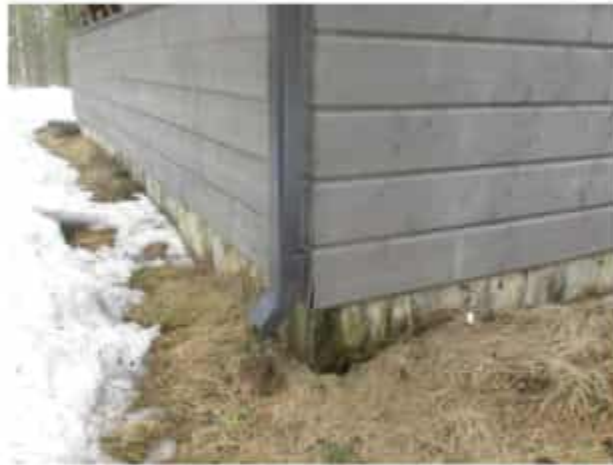
Kuva 1a. Sokkelia, rakennuksen vierustaa ja katto-vesien ohjausta.

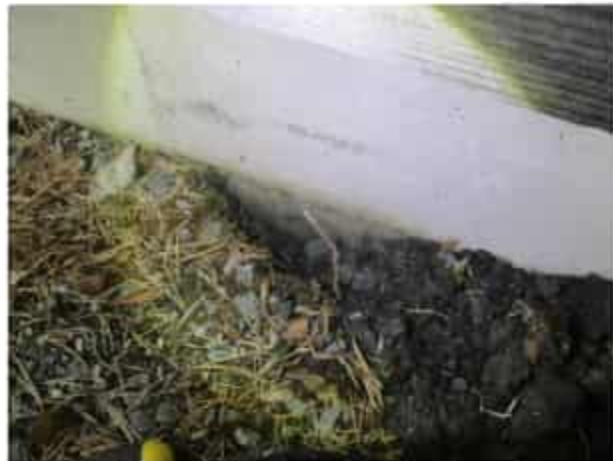
Kuva 1b. Sokkelin kosteuseristystä ei havaittu.

- Sokkeli suositellaan kosteuseristettäväksi ulkopinnasta. Kosteuseristykseksi ensisijaisesti sopii hyvin nk. patolevy, joka on muotoiltu siten, että sokkelirakenne myös tuulettuu. Patolevy on asennettava maapinnan yläpuolelle ja sen yläosassa on oltava valumavesiä estävä ylälista.

- Jos patolevyä ei ole tai ei asenneta, toissijaisesti rakennuksen vierusta voidaan täyttää kiviaineksella. Ilmava maa-aines haihduttaa maakosteu- den ja vähentää perusmuurin ja muiden alapohjarakenteiden kosteusrasitusta. Haihtuminen voidaan toteuttaa mm. karkealla kivetyk- sellä tai puhtaalla sepelillä Ø 16-32 mm. Täyttö; syvyys 20-30 cm ja leveys 60-70 cm.

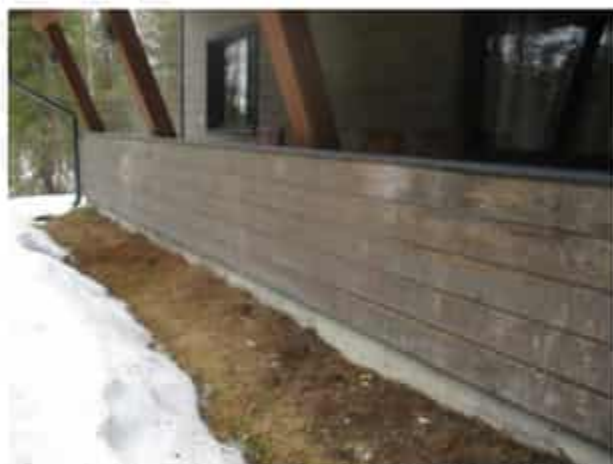
Kuva 1c. Maanpinnan viettojen tarkastelua takasivulla.

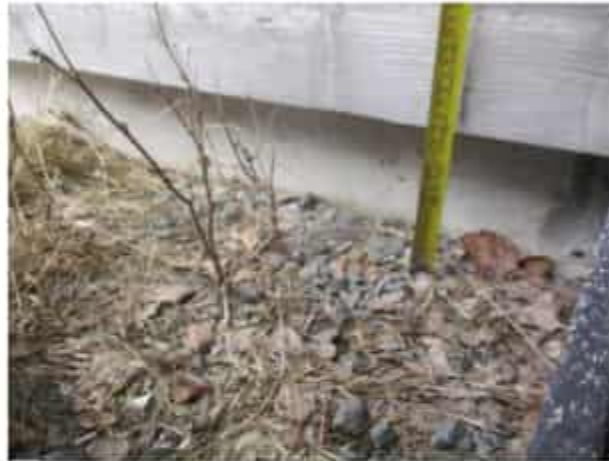
- Runkorakenteen alaohjauspuun tasoero suhteessa maanpintaan on matalimmillaan noin +20 cm. Suositeltava korkeus on +30 cm.
- Maankallistukset viettävät pois rakennuksen välittömästä läheisyydestä.
- Kattovedet ohjautuvat rakennuksen vierustalle.
- Perusmuurissa (sokkelissa) ei havaittu rakenteellisia halkeamia. Kosteushärää ei myöskään havaittu. Vähäistä läjitetyn lumen aiheuttamaa härää oli todettavissa.
- Rakennuksen vierusta on täyttämättä puhtaalla murskeella (vast.).
- Salaojitus on asentamatta.
- Routaeristyksestä ei saatu havaintoa (on tod.näk asennettu).
- Sokkelin kosteuseristys (esim. patolevy, styrox, vast.) on asentamatta.
- Radon putkistosta ei saatu havaintoa. Kuusamon alueella radonin esiintyminen ei ole yleistä.

Kuva 1d. Sokkelin ja alasidepuun korkoasema tarkastelua.

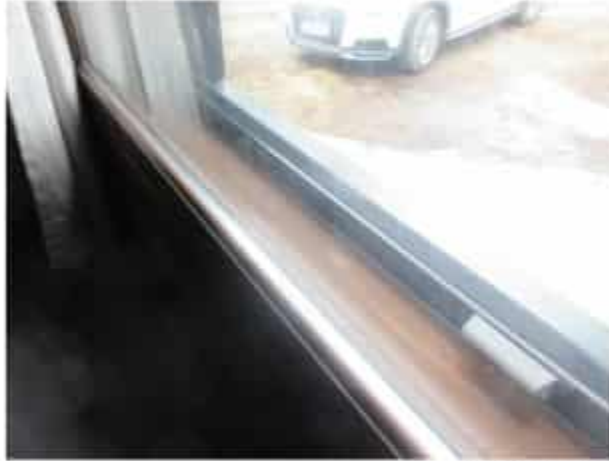
Kuva 3a. Ikkunatyyppi. Ikkunoiden väleissä ei pistokokein tarkastettuna havaittu kosteusjälkiä.

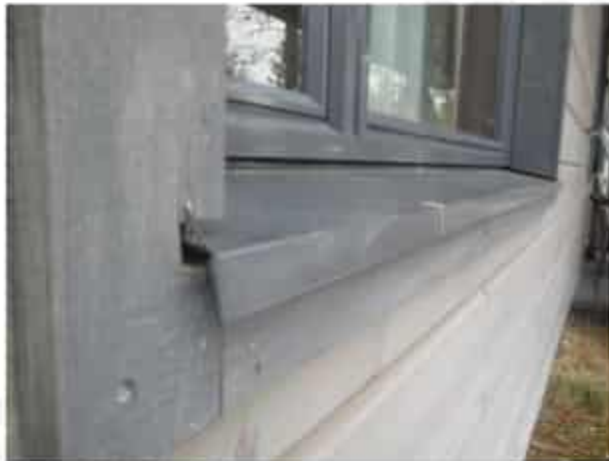
Kuva 3b. Vesipellitystä.

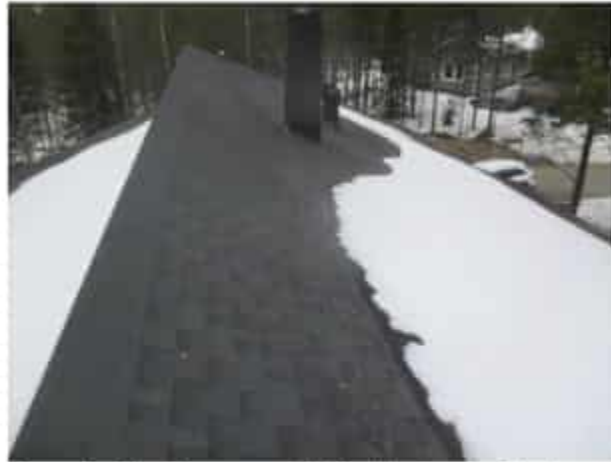
Kuva 4a. Yleiskuvaa vesikatteelta. Lumipeite hankaloitti hieman katteen tarkastusta.

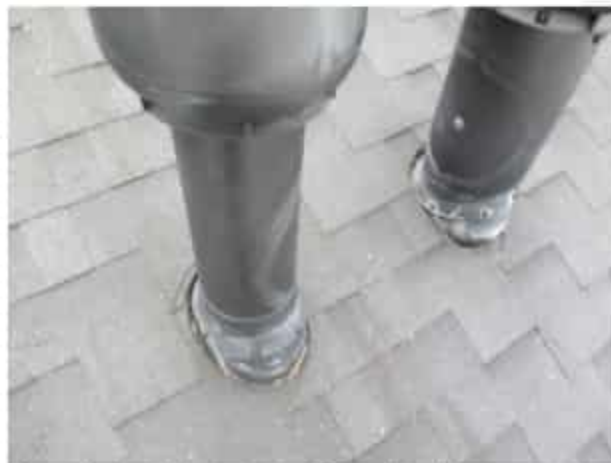
Kuva 4b. Läpiviennissä ei havaittu tiiveyspuutteita.

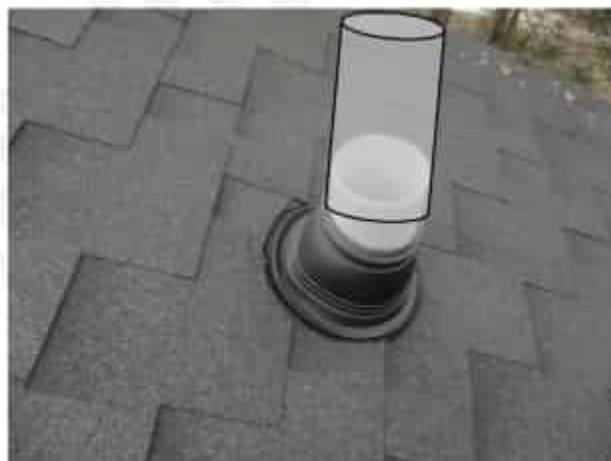
Kuva 4c. Viemärin tuuletusputki on matala, jolloin se voi jäädä lumivaipan alle, aiheuttaen ajoittain hajuhaittaa sisätiloissa. Jatkokappale mallinnettu kuvaan.

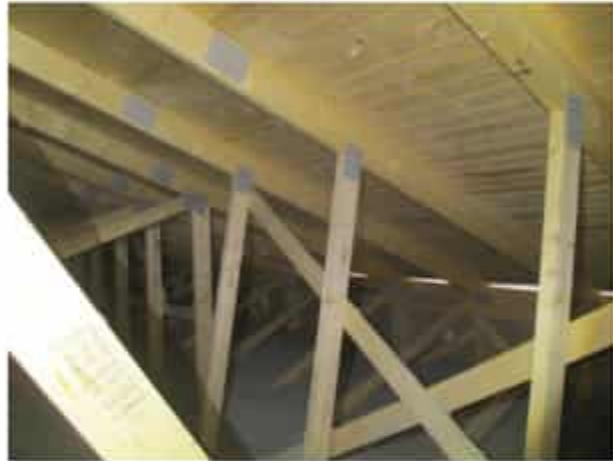
Kuva 4d. Yläpohjaa. Tuloilmavirtaus tapahtuu räystäsrakenteista.

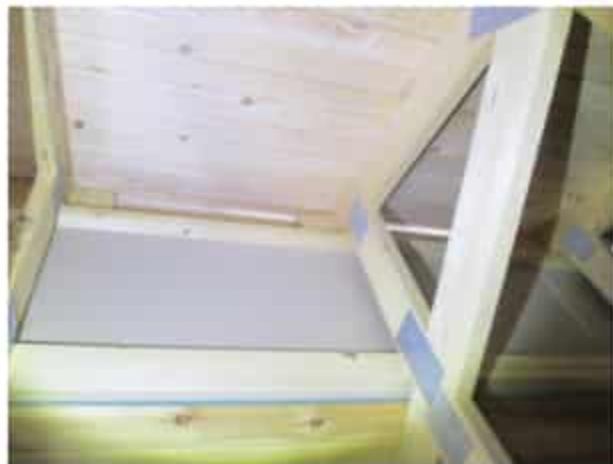
Kuva 4e. Poistoilman virtausreitti ylemmän lappeen yläosassa.

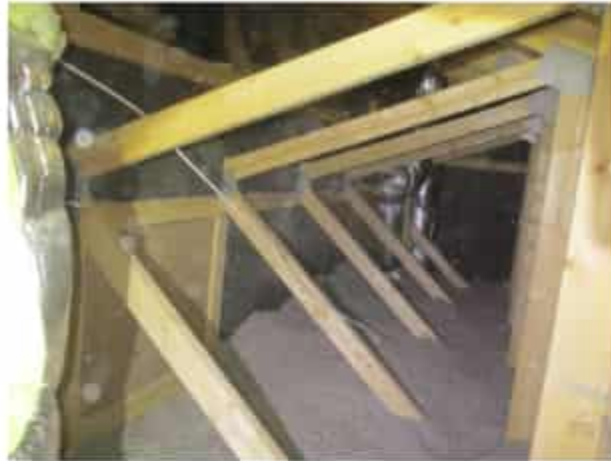
Kuva 4g. Ilmanvaihtokanavat olivat eristetty.

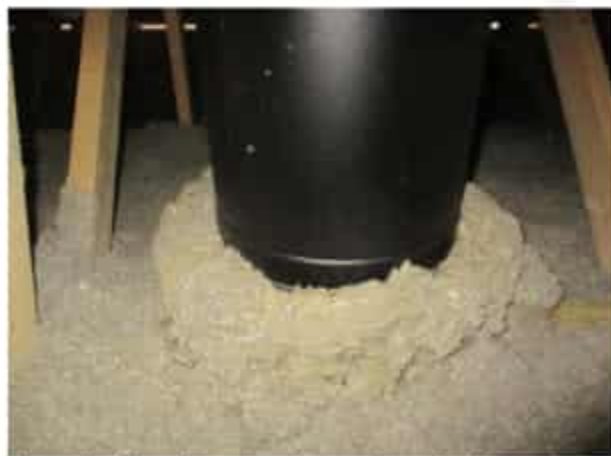
Kuva 4h. Havainnon mukaan piipun läpiviennissä ei ollut palamatonta eristevillaa.

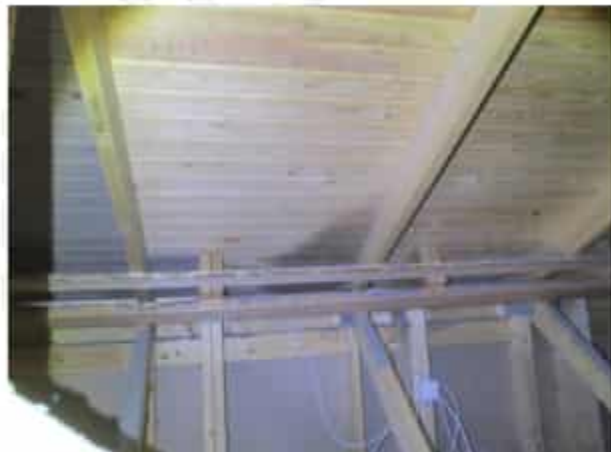
Kuva 4i. Vähäistä tummentumaa aluslaudoituksessa. Syy ei selvinnyt.

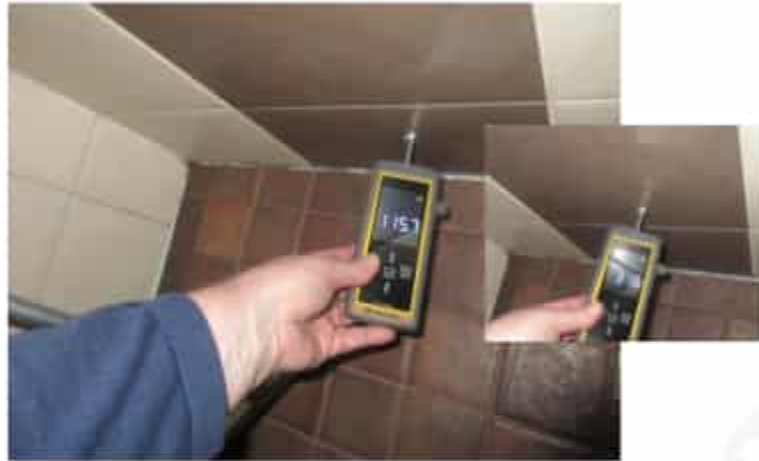
Kuva 5d. Patoutunutta kosteutta.

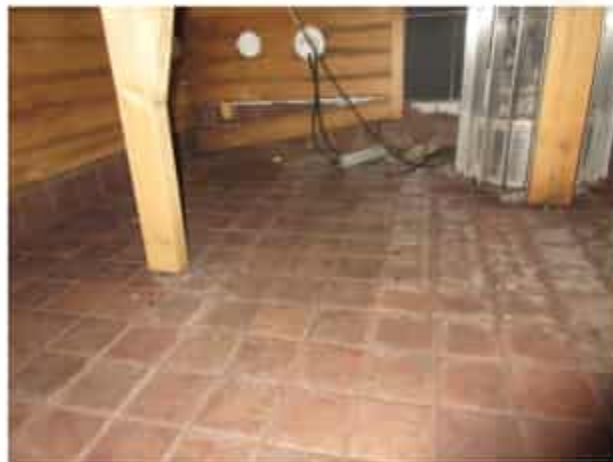
Kuva 5.2b. Sähköjohtoja lattialla, paneeli irronnut.

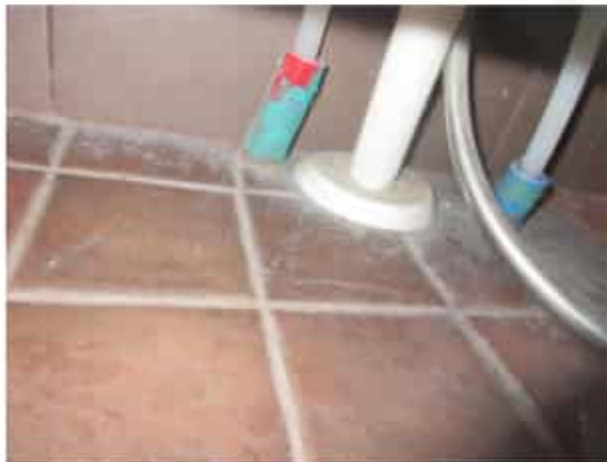
Kuva 5.4e. Vedeneristyksistä saatiin havainto.

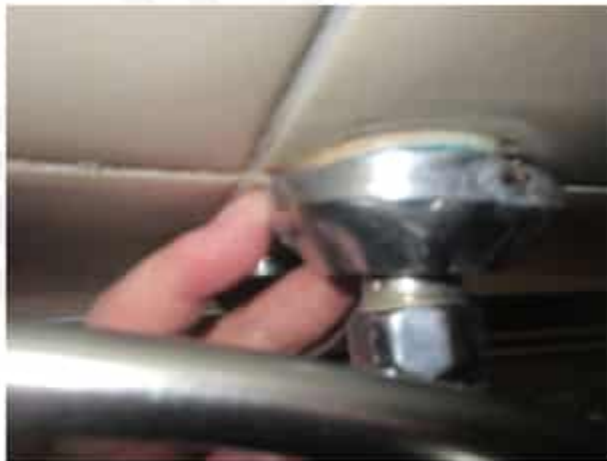
Kuva 5.4c. Hanakulman läpiviennit olivat tiivistetty.

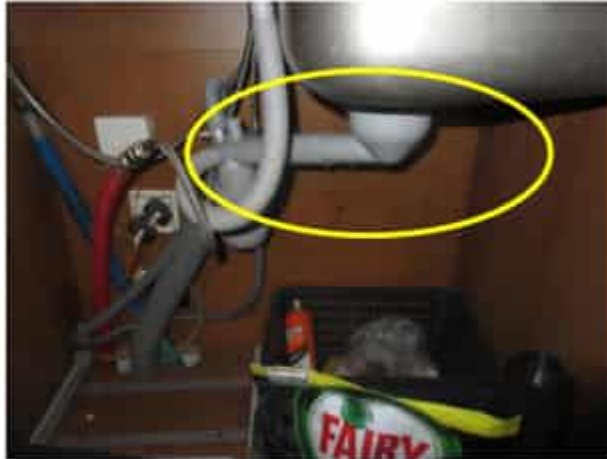
- Vesipisteiden vedenvirtaamia koestettaessa todettiin allasviemärin poistoputkessa epätiiveyttä. Kosteutta oli ohjautunut allaskaappiin. Viemärin alle asetettiin sanko lisävahinkojen estämiseksi.
- Ilmanvaihtoa voidaan rasvan ja höyryn osalta tehostaa liesituulettimella.

Kuva 5.5a. Allaskaappi. Poistoviemärin liitokset on puutteellisesti tiivistetty.

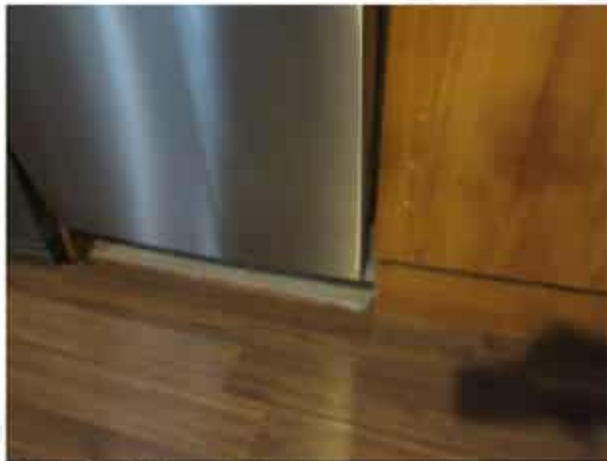
Kuva 5.5b. Valumakaukalo on asennettu.

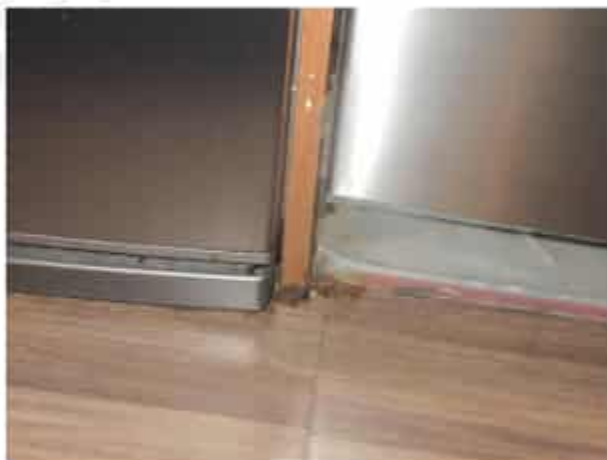
Kuva 5.5c. Vuotoa on ollut apk:n tai jk:n ovista.

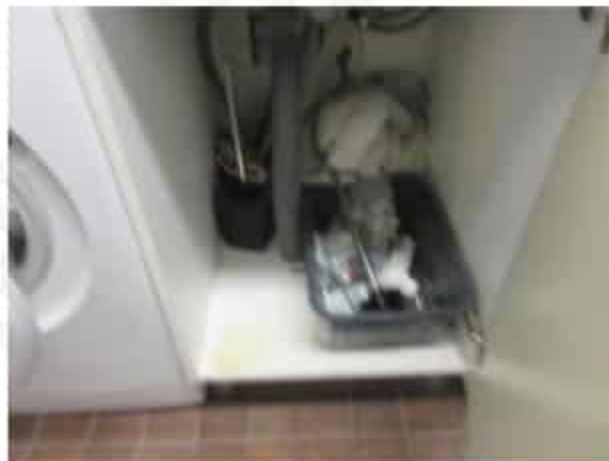
Kuva 5.6b. Allaskaapissa ei havaittu akuutteja vuotoja.

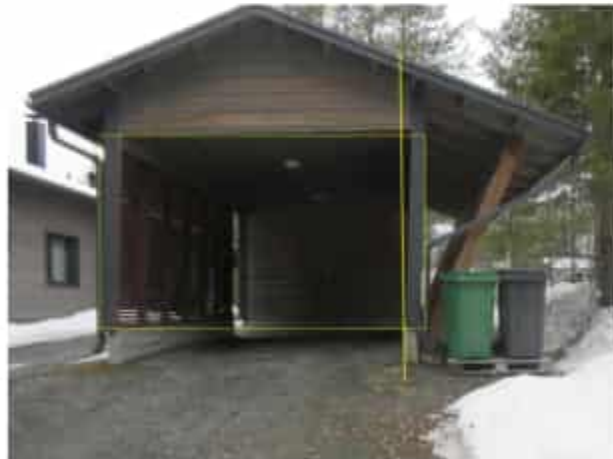
- Autokatoksen seinät ovat nurjahtaneet, arvion mukaan lumikuormituksesta ja katososion puutteellisesta jäykistyksestä.
- Tiensuunnasta tarkasteltuna oikeanpuoleinen laperakenne on pidennetty suojakatoksen aikaansaamiseksi. Kate on tuettu vinotuennoilla, jolloin päätelmä rakennelman jäykistyksestä on todennäköisempi vaihtoehto.
- Jäykistyksiä ei myöskään ollut havaittavissa.

Kuva 7a. Suuntaa antava nurjahduksen tarkastelu.

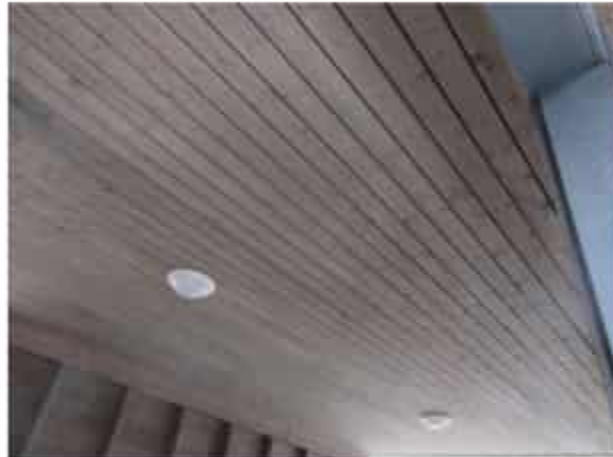
Kuva 7b. Alakaton raoista ei jäykistystä näkynyt.
