KUNTOTARKASTUS ASUNTOKAUPAN YHTEYDESSÄ

**KAIVANNONKUJA 2
18100 HEINOLA**

20.3.2026

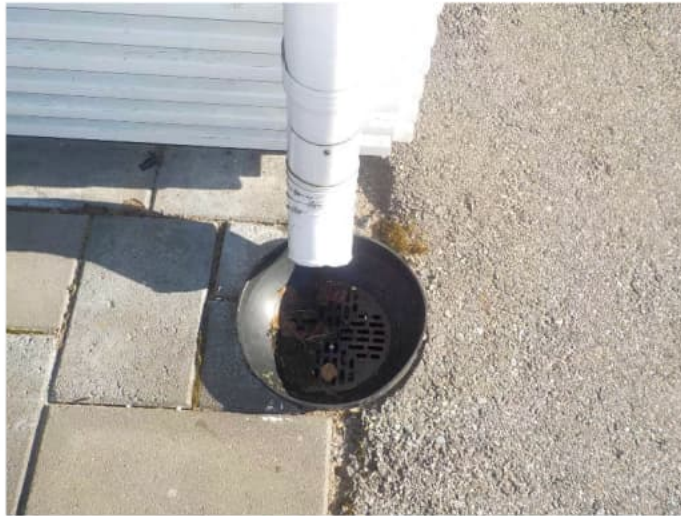
Rännikaivo.

- Sadevesien poistojärjestelmän puhtauden ja toiminnan tarkkailu. Mm. rännikaivot puhdistetaan tarvittaessa jäätä tai roskista.
- Salaojien tarkastusta ja huoltoa (huuhtelu) suositellaan. Salaojia voidaan tutkia esim. videokuvauksen avulla. Salaojat suositellaan yleisesti huuhdeltavaksi 5 vuoden välein. Yleisesti puuttuvilta osin salaojien tarkastuskaivo-
jen asentamista rakennuksen nurkille suositellaan.

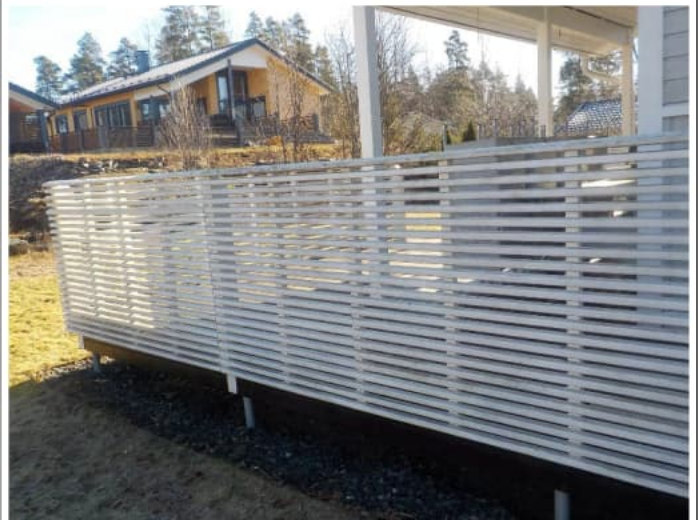
Mm. kaiteet altistuvat helpommin jatkuvalla säärasitukselle.

- Huoltotoimenpiteet alkavat olla tarvittavilta osin ajankohtaisia. Ulkoisia puuosia huolletaan ja uusitaan aina tarpeen mukaan. Julkisivun puuosat suositellaan huoltomaalattavan 6 – 12 vuoden välein ilmansuunnasta riippuen.

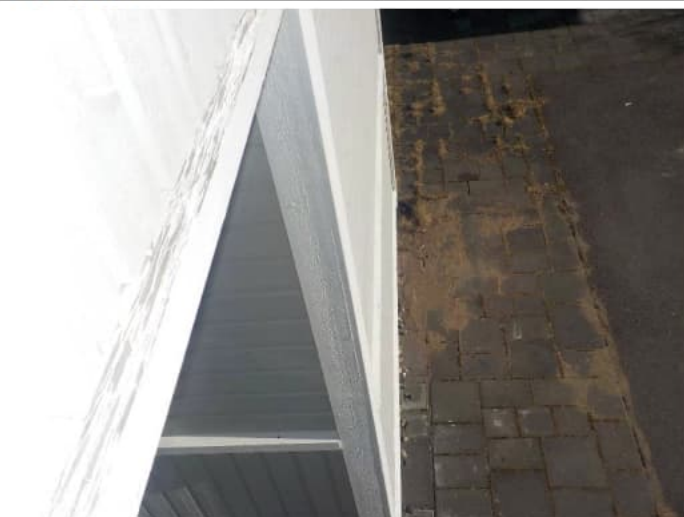
- Rakennuksen julkisivujen verhoilussa ei havaittu merkittäviä vaurioita. Paikoin julkisivuverhouksessa, selvemmin verhouksen alaosien ja verhousten välisissä rimoituksissa havaittiin säärasitusta. Yleensä mm. verhouksen alaosien ja verhouksen väliset rimoitukset altistuvat helpommin säärasitukselle, joten säännöllisestä huoltomaalauksesta tulee huolehtia. Osin terassien puuosat/laudoitukset sekä myös mm. kaiteet altistuvat jatkuvalla kosteus-/säärasitukselle, mikä tulee myös huomioida.
- Verhouksen alla ja takana havaittiin tuuletusväli/-raot.
- Havaintojen perusteella terassi ja kuisti olisi perustettu teräspilareiden/-paalujen varaan. Takapihan terassin edustalta puuttuu vielä porras.

Verhouksen alaosien ja verhouksen väliset rimoitukset altistuvat helpommin säärasitukselle.

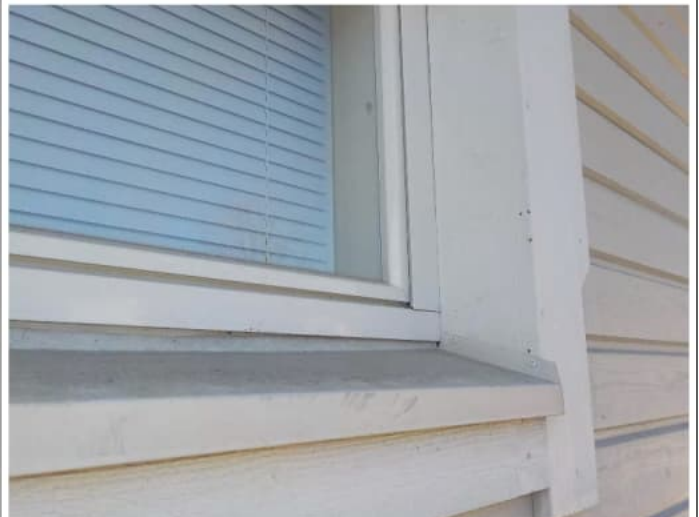
Vesipelti.

- Sälekaihtimien huoltotoimenpiteitä tarvittavilta osin suositellaan. Ikkunoiden ja ulko-ovien normaalit huollot ja huoltotoimenpiteet aina tarpeen mukaan. Vesipeltien päätysaumojen lisätiivistyksiä suositellaan.

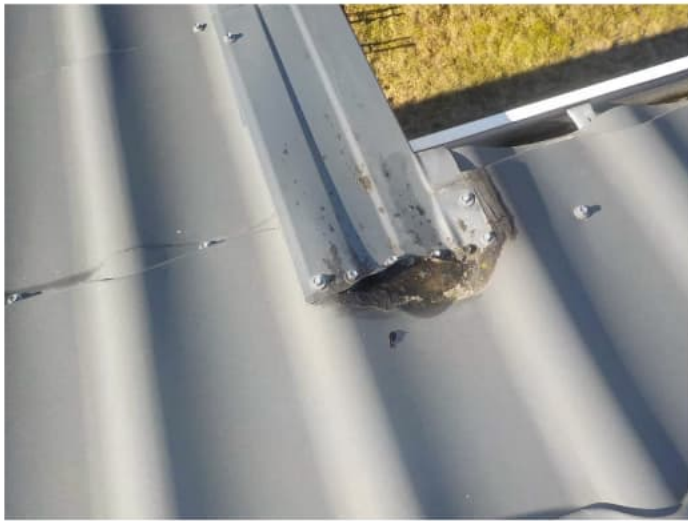
- Vesikatteessa ei havaittu merkittäviä vaurioita. Etupihan puoleisella räystäällä pidemmälle ulottuvan lappeen liitoskohdassa päätyräystäspellin yläosassa havaittiin hieman vääntymää.
- Piippu on pellitetty ja sen päällä on sadehattu. Vesikaton putkiläpiviennit sijaitsevat oikeaoppisesti harjan läheisyydessä.
- Lumiesteet on asennettu etupihan ns. sisääntulojen osuudelle ja osin takapihan terassin osuudelle. Muualla lumiesteiden puuttuminen tulee talvisin huomioida. Esim. etupihan puolella kuistin lumiesteiden yläpuolelle voidaan asentaa varmuuden vuoksi toinen lumieste, mikä vähentäisi lumen kuorman rasitusta ja vaurioitumisriskiä.
- Sadevesikourut ja syöksytorvet on asennettu.
- Talo- ja lapetikkaat sekä kattosillat on asennettu.

Etupihan puoleisella räystäällä pidemmälle ulottuvan lappeen liitoskohdassa päätyräystäspellin yläosassa havaittiin hieman vääntymää.

- Pidemmällä ulottuvien lappeiden liitoskohtien lisätiivistyksiä/-suojausta päätyräystäspeltien osalta suositellaan.
- Vesikatetta puhdistetaan aina tarpeen mukaan.
- Kourut puhdistetaan syksyisin ja tarvittaessa keväisin. Kourujen kallistukset, tiiveys ja tuenta on syytä tarkastaa keväisin lumien sulamisen jälkeen.
- Läpivientien ja -saumojen kuntoa on syytä tarkkailla ja tarvittaessa huoltaa ne säännöllisesti.

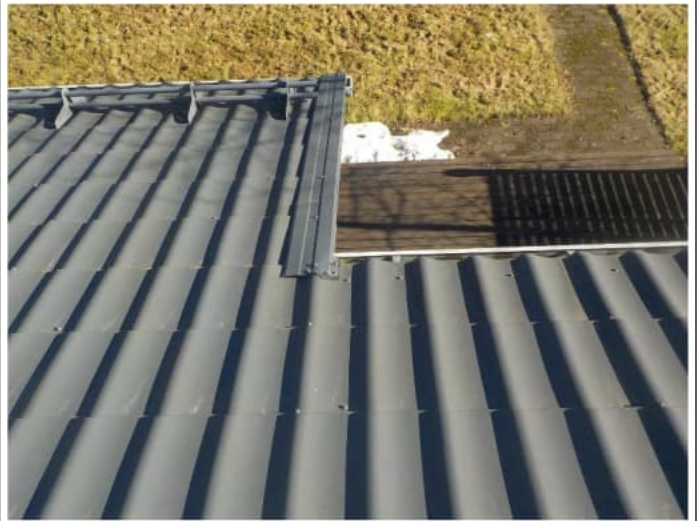
Pidemmälle ulottuvan lappeen liitoskohta.

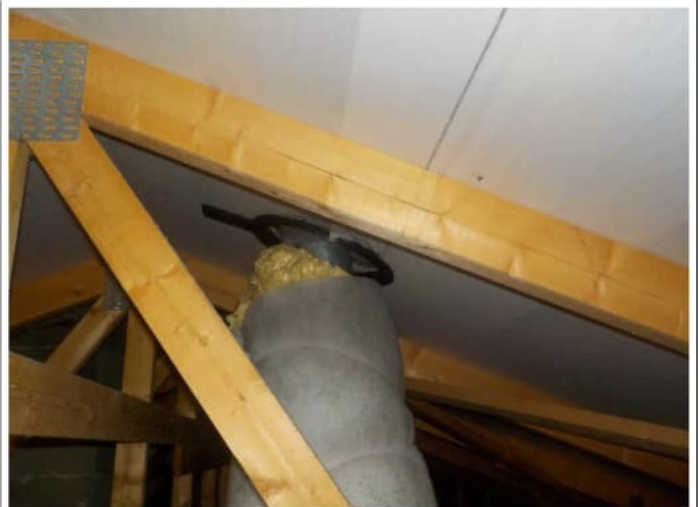
PUTKIEN ERISTYS	<ul style="list-style-type: none"> Yläpohjassa kulkevat putket ja kanavat on näkyviltä osin eristetty. Muutaman putken/kanavan yläosien eristyksissä havaittiin vesikaton läpivientien alapuolella hieman puutteita.
TOIMENPIDESUOSITUS	<ul style="list-style-type: none"> Radonputkea pitkin valuneen veden syyn selvittämistä ja sen aiheuttajan korjausta/poistamista suositellaan. Mm. radonputken liitosten ja vesikaton läpiviennin tiiveyden tarkastamista suositellaan. Tarvittavilta osin putkien/kanavien yläosien lisäeristämistä vesikaton läpivientien alapuolelta vielä suositellaan. Myös aluskaterenkaiden ja aluskatteen liitosten lisätiivistystä tarvittavilta osin suositellaan. Yläpohjassa kulkevien putkien ja kanavien eristysten kuntoa suositellaan myös tarkkailtavaksi ja tarvittaessa eristyksiä tulee aina myös korjata. Yläpohja suositellaan tarkastettavaksi säännöllisesti.

Muutaman putken/kanavan yläosien eristyksissä havaittiin vesikaton läpivientien alapuolella hieman puutteita.

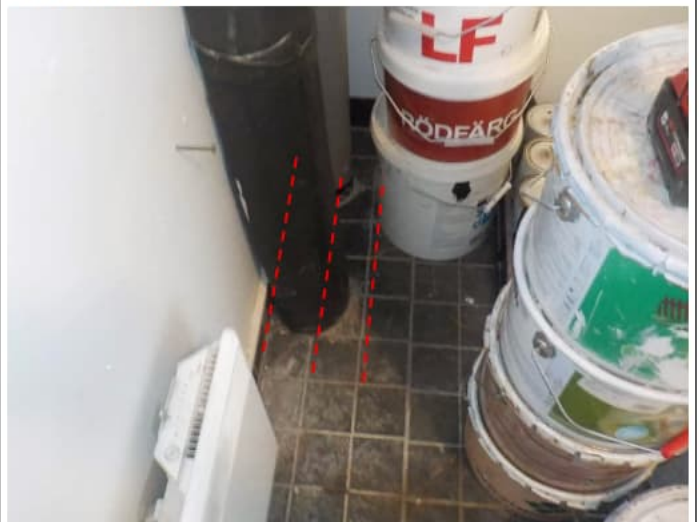
Teknisestä tilassa radonputken eristeissä havaittiin vanhaa valumajälkeä sekä teknisen tilan lattialla havaittiin radonputken ja viemärin tuuletusputken läheisyydessä paikoin hieman kohonneita lukemia. Omistaja kertoi, että keväisin radonputki on yläpohjan eristeiden osuudella kondensoinut aiheuttaen hieman veden valumista. Radonputkea pitkin valuneen veden synn selvittämistä ja sen aiheuttajan korjausta/poistamista suositellaan. Mm. radonputken liitosten ja vesikaton läpiviennin tiiveyden tarkastamista suositellaan.

Teknisen tilan lattialla havaittiin radonputken ja viemärin tuuletusputken läheisyydessä paikoin hieman kohon-
neita lukemia.

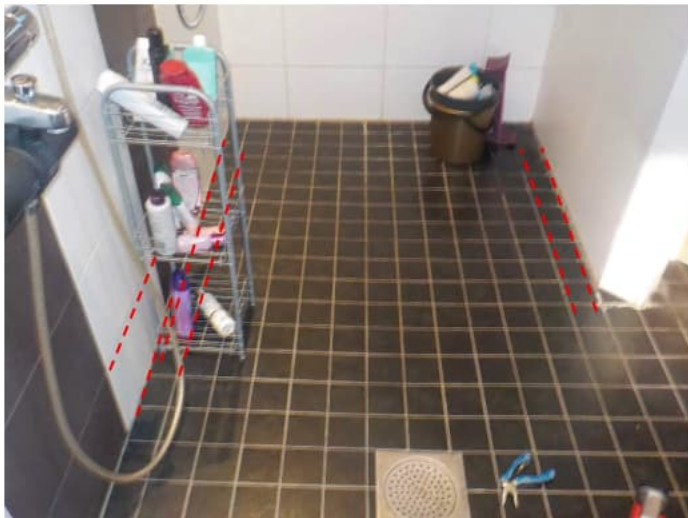
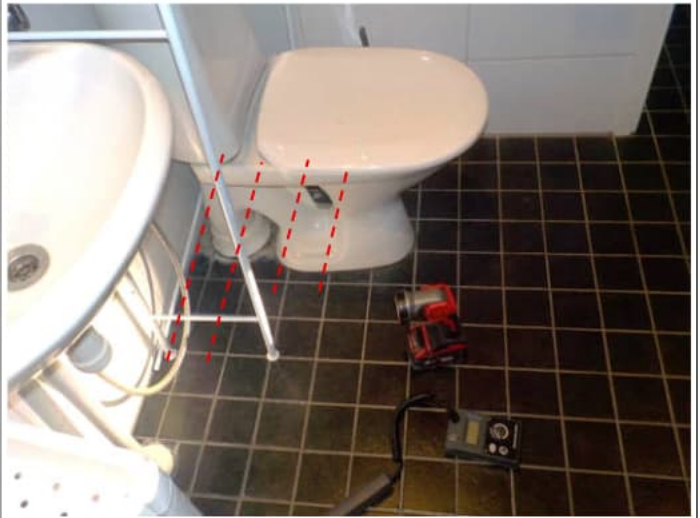
Havaittuja hieman kohonneita/kohonneita lukemia.

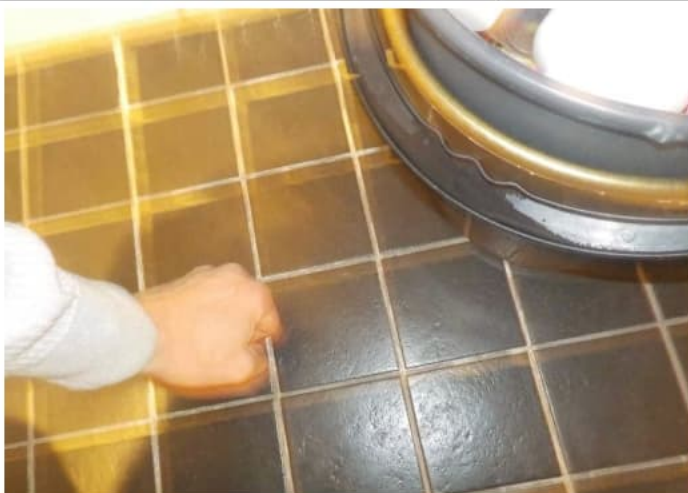
Toisen suihkun edustalla lattialla havaittiin hieman irti alustastaan olevia ns. kopolaattoja.

TEKNISET KÄYTTÖIÄT	<ul style="list-style-type: none"> Nykyaikaisen vedeneristetyn ja laatoitetun pintarakenteen tekninen käyttöikä on noin 20 - 30 vuotta.
TOIMENPIDESUOSITUS	<ul style="list-style-type: none"> Lattian kopolaattoja voidaan nykyisin mahdollisuuksien mukaan yrittää korjata esim. injektointimenetelmän avulla.

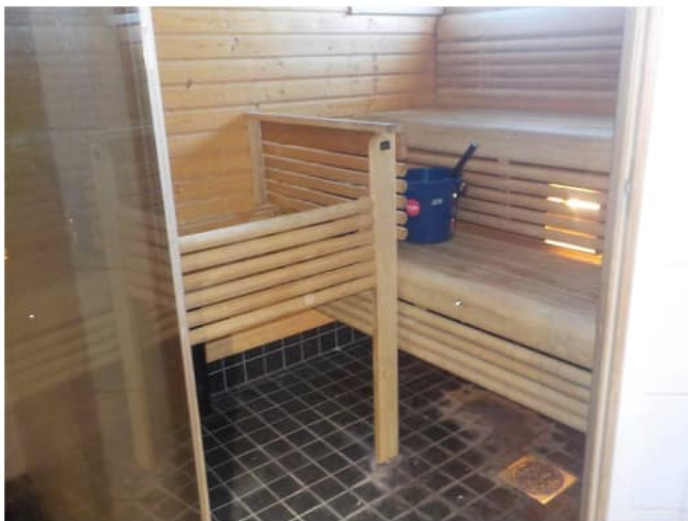
Lattialle oli kertynyt paikoin selvemmin likaa ja kalkkia.

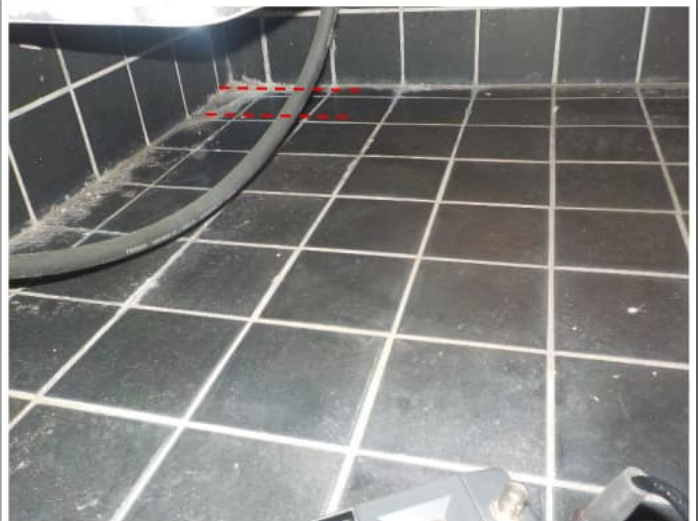
HAVAINNOT PINTA-KOSTEUDENTUNNISTIMELLA	<ul style="list-style-type: none"> Kiukaan läheisellä nurkalla havaittiin muutaman lattialaatan kohdalla pintakosteudentunnistimella kohonneita lukemia. Ko. kohdin havaittiin myös silikoniumauksen rakoilua ja lattialaattojen pinnalle oli kertynyt selvemmin kalkkia.
TOIMENPIDESUOSITUS	<ul style="list-style-type: none"> Silikonisaumausten uusimista tarvittavilta osin suositellaan sekä myös saunassa lastan käyttöä nykyisellään suositellaan aina runsaamman veden käytön jälkeen. Pesutilojen riittävästä ilmanvaihdosta tulee aina huolehtia niiden käytön jälkeen. Elastiset nurkka- ja tiivistesaumat, ks. kohta 14.1.

Havaittuja kohonneita lukemia.

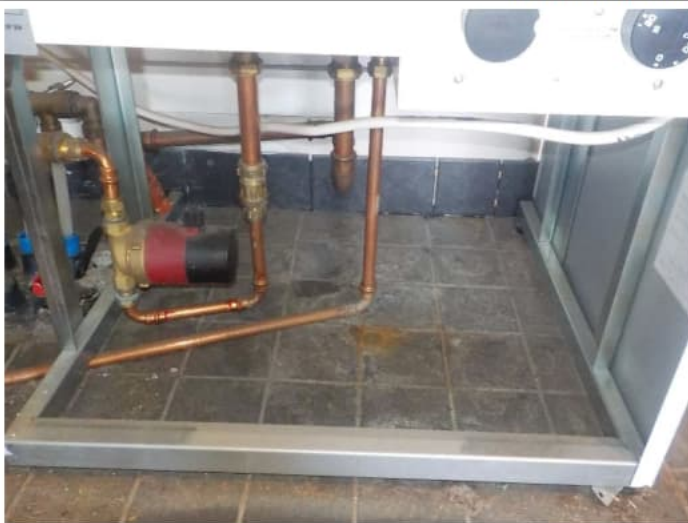
Lämminvesivaraajan alustaa.

TOIMENPIDESUOSITUS	<ul style="list-style-type: none">• Teknisessä tilassa jakotukkien muovisen suojalevyn ja lattian liitoskohtien "tasoittamista" sekä teknisessä tilassa varaajan ja jakotukkien läheisyydessä myös lisätiivistyksiä tarvittavilta osin suositellaan. Radonputki, ks. kohta 13. Vuotovahingon riskiä voi teknisessä tilassa ja myös muualla tiloissa torjua putkiliitosten läheisyyteen asetettavilla kosteushälyttimillä.• Putkiston osia ja liitoksia sekä vesikalusteita huolletaan ja uusitaan aina tarvittaessa.

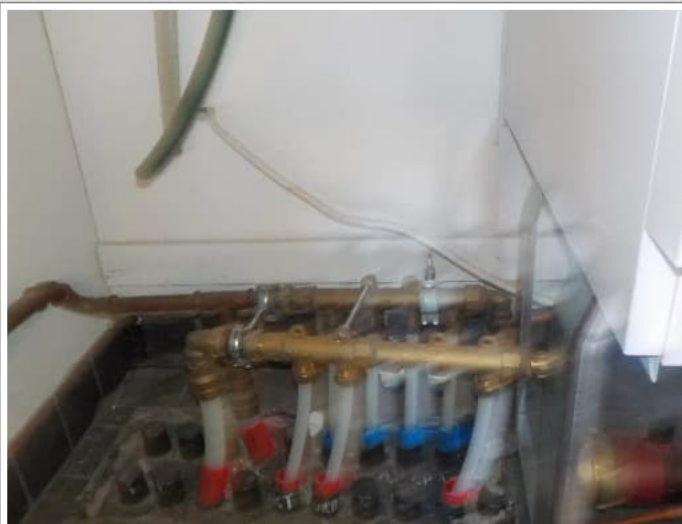
HAVAINNOT	<ul style="list-style-type: none">Asuintilojen sähkölaitteissa ei havaittu päällepäin näkyviä selviä käyttöturvallisuuteen vaikuttavia vikoja tai puutteita. Havaintojen perusteella lämminvesivaraajalle johdettu sähköjohto kulkee suoraan seinän läpi ilman suojaputkea, mikä ei ole yleensä suositeltava asennustapa ja voi mm. altistaa johdon helpommin vaurioille.Saadun tiedon perusteella kaksi valokatkaisijaa ovat "viallisia" ja tarvitsevat uusimista.
TEKNISET KÄYTTÖIÄT	<ul style="list-style-type: none">Sähköjärjestelmän ja -laitteiden tekninen käyttöikä on noin 30...50 vuotta.
TOIMENPIDESUOSITUS	<ul style="list-style-type: none">Tarvittavilta osin valokatkaisijoiden uusimista alan urakoitsijan toimesta suositellaan. Lämminvesivaraajalle tulevan sähköjohdon asennuksen tarkastamista ja tarvittaessa mm. suojaputken asentamista alan urakoitsijan toimesta suositellaan.

Lämminvesivaraajalle johdettu sähköjohto.
