# Kuntotarkastus

Eskonkatu 22 B  
53100 Imatra

Tarkastuspäivä  
31/03/2026

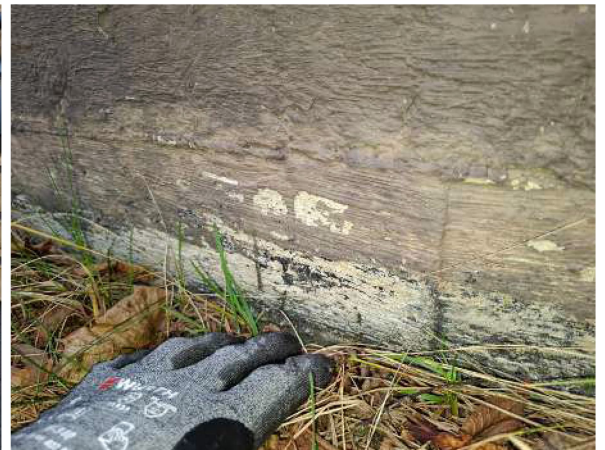
- Perusmuurin vedeneristys on ylittänyt teknisen käyttöikänsä ja sen uusimistarpeeseen tulee varautua. *Perusmuurin vedeneristysnä tekninen käyttöikä on bitumisivelyllä toteutettuna 20 vuotta sekä kumibitumikermillä toteutettuna 30 vuotta (RT 103765, Kiinteistön keskimääräiset tekniset käyttöiät ja kunnossapitojaksot, rakennustekniikka, 2025).*

2. Perusmuurin vedeneristysnä toimiva bitumisively

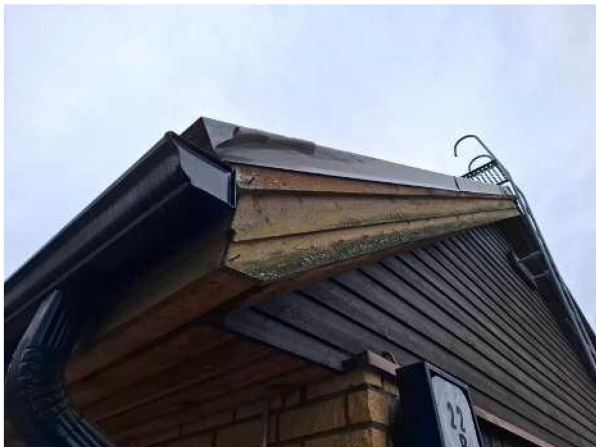
- Räystään alaosan laudoituksen maalipinta on haalistunut/irronnut. *Julkisivujen puuosat suositellaan huoltomaalattavaksi 5 - 20 vuoden välein (RT 103765, Kiinteistön keskimääräiset tekniset käyttöiät ja kunnossapitojaksot, rakennustekniikka, 2025).*

7. Otsalaudoitus

Suosittelaa puuosien huoltokäsittelyä.

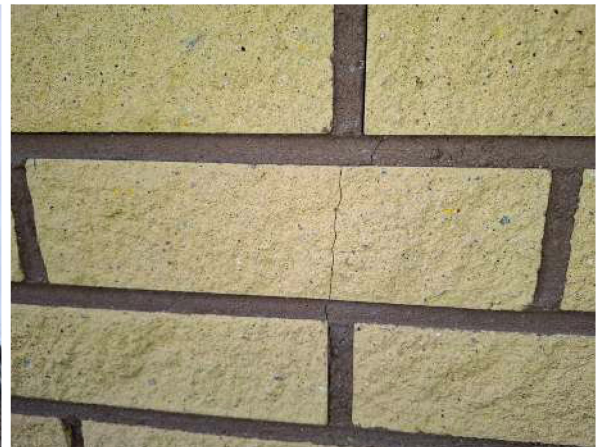
- Verhouksessa havaittiin paikoitellen hiushalkeamia. Tiiliverhoukseen syntyy tyypillisesti hiushalkeamia pitkille liikuntasaumattomille seinille sekä ikkuna- ja oviaukkojen ympärille.

8. Hiushalkeama tiiliverhouksessa

Suosittelaa hiushalkeamien paikkaamista, jotta halkeamien etenemistä voidaan seurata. Mikäli halkeamia syntyy lisää, suositellaan halkeamien syyn selvittämistä.

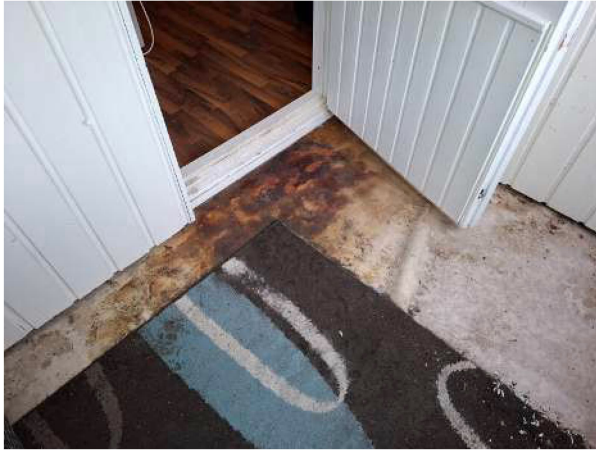
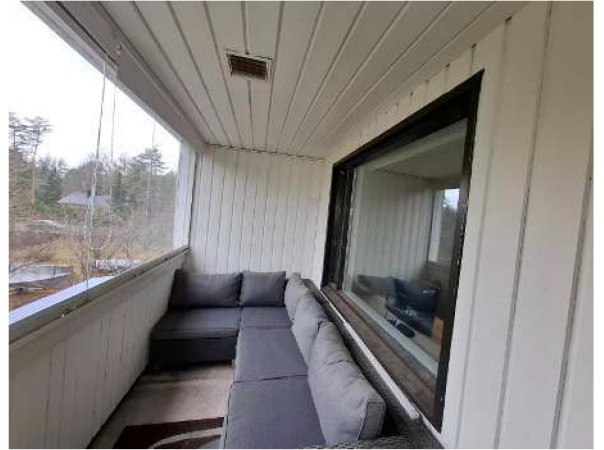
- Parvekkeen puuosien maalipinta on vaurioitunut. *Julkisivujen puuosat suositellaan huoltomaalattavaksi 5 - 20 vuoden välein (RT 103765, Kiinteistön keskimääräiset tekniset käyttöiät ja kunnossapitojaksot, rakennustekniikka, 2025).* Lisäksi parvekkeen muovimatossa havaittiin kosteuden aiheuttamaa tummumaa ja kupruilua. Matto suositellaan poistettavaksi ja sen alla olevat rakenteet suositellaan tarkastamaan.

9. Parveketta

10. Parveketta

Suosittelaa parvekkeen huoltokäsittelyä.

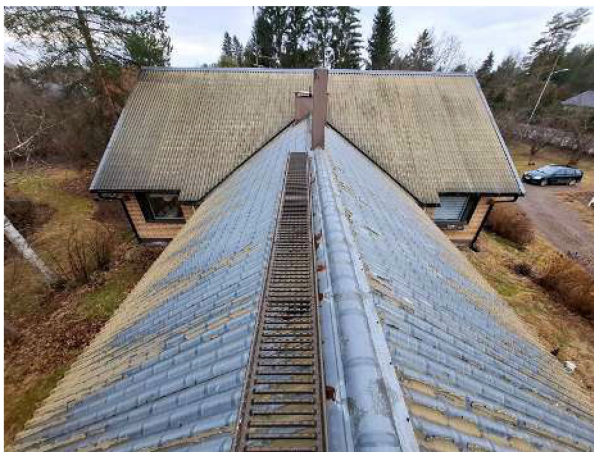
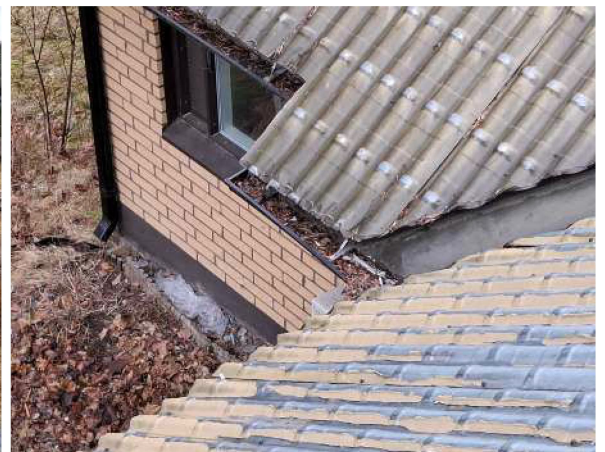
- Katteen maalipinta on laajalti irronnut ja paikoitellen katteessa havaittiin ruostetta. *Vesikatteen suositellaan huoltomaalattavaksi 10–15 vuoden välein (RT 103765, Kiinteistön keskimääräiset tekniset käyttöiät ja kunnossapitojaksot, rakennustekniikka, 2025).*

15. Vesikattoa

16. Vesikattoa

Suosittelaa katteen huoltokäsittelyä.

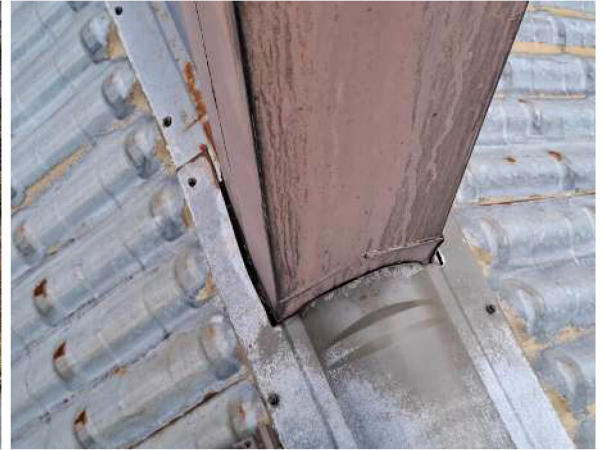
- Öljypolttimen piipun läpivienti ei ole tiivis.

18. Lämpivienti on epätiivis

Suosittelaa läpiviennin tiivistämistä.

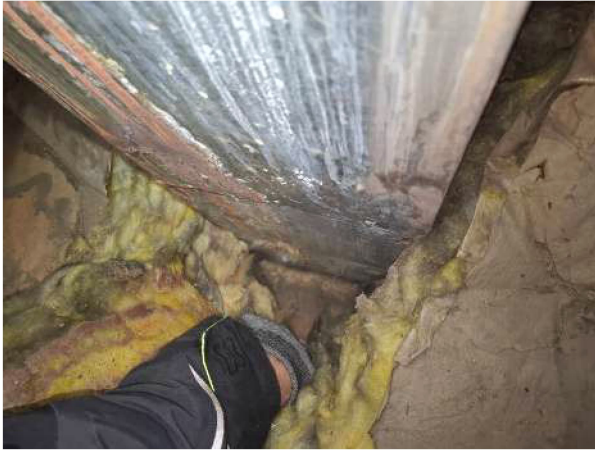
- Hormin liitoskohdassa havaittiin liitoskohdan epätiivyyteen viittaavia valumajälkiä. Yläpohjatilassa ei havaittu muita viitteitä vaurioista tai vesikatteen vuodoista.

21. Hornin läpiviennin valumajäljet

Suosittelaa läpiviennin tiivistämistä.

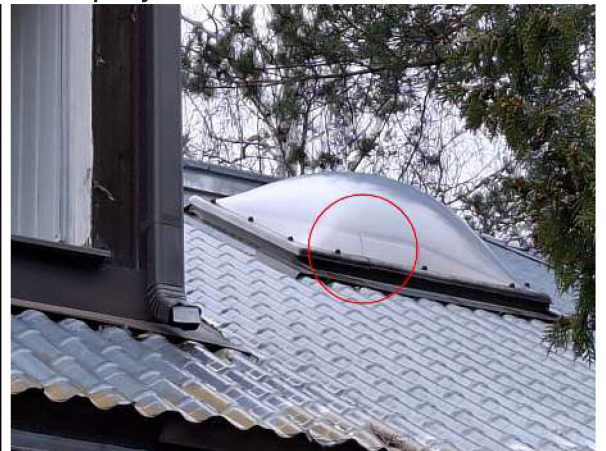
- Kohteessa on kattoikkuna, joka on rakenneratkaisultaan riskialtis mahdollisille vesivuodoille. Kattoikkunan kuvussa havaittiin alkava halkeama, jonka etenemistä suositellaan tarkkailemaan. Ikkunan kuilun sisäpinnoilla ei havaittu viitteitä kosteutta.

24. Kattoikkunan kuvun halkeama

Suosittelaa kattoikkunan rakenteiden tarkastusta myös yläpohjatilasta käsin kun tilaan on järjestetty kulku.

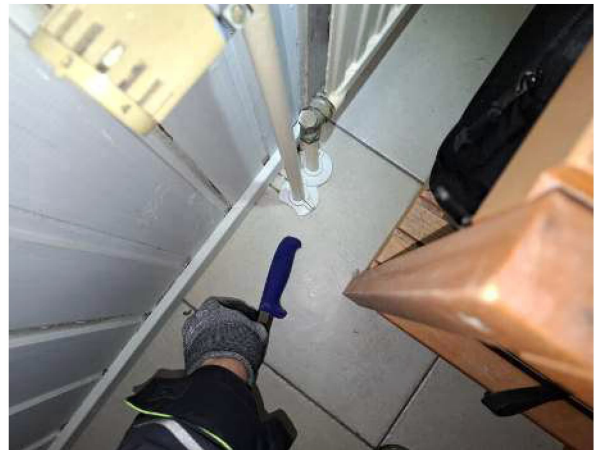
- Laatoituksessa havaittiin alustaansa puutteellisesti kiinnittyneitä tai irronneita "kopolaattoja". *Kopolaatat eivät aiheuta toimenpiteitä niin kauan kuin saumat ovat ehjät ja laatat eivät irtoa kokonaan. Laatat suositellaan kiinnitettäväksi mikäli ne kokonaan irtoavat.*

30. Kopolaatta

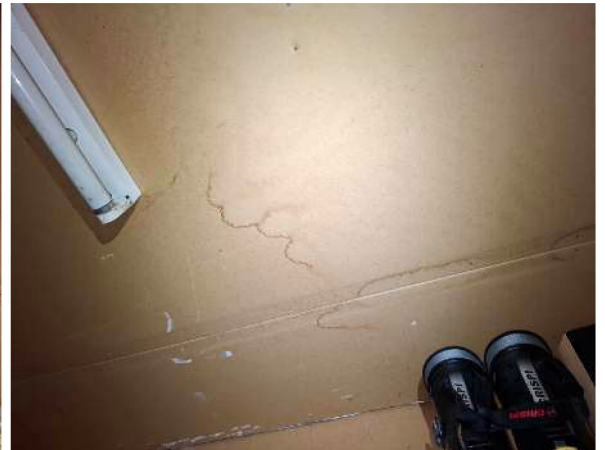
- Autotallissa havaittiin kosteuden jälkiä seinien ja katon pintalevyjen pinnoilla. Pintakosteudentunnistimella ei havaittu kohonneita kosteusarvoja. Kosteusjälkien syy ei selvinnyt tarkastuksella.

36. Kosteusjälki autotallin katossa

Yleinen suositus on uusita kastuneet rakennelevyt ja tarkastaa niiden alle jäävät rakenneosat.

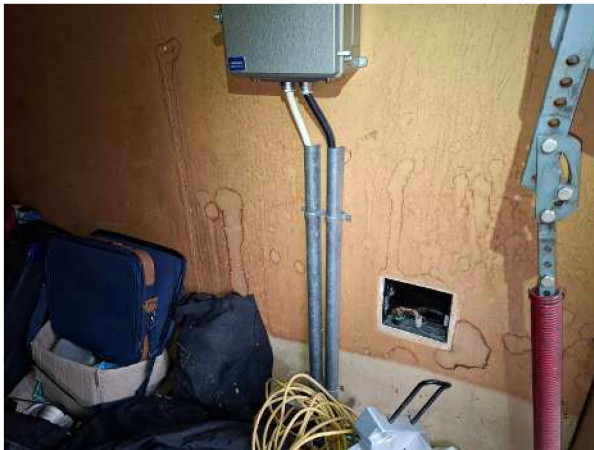
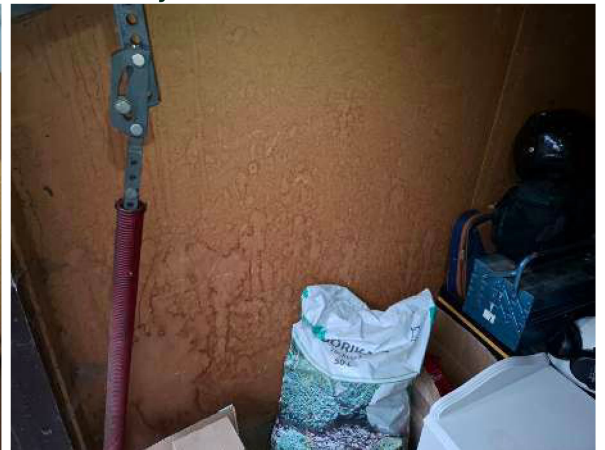
37. Kosteusjälki autotallin seinässä

38. Kosteusjälki autotallin seinässä

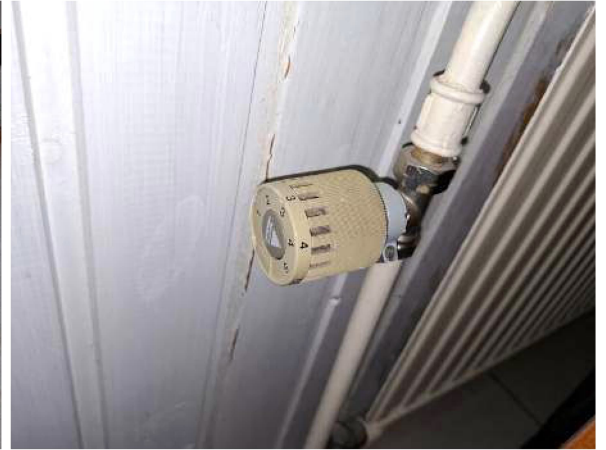
Patteritermostaatit ovat ylittäneet teknisen käyttöikänsä ja niiden uusimistarpeeseen suositellaan varautumaan.

50. Patteritermostaatti

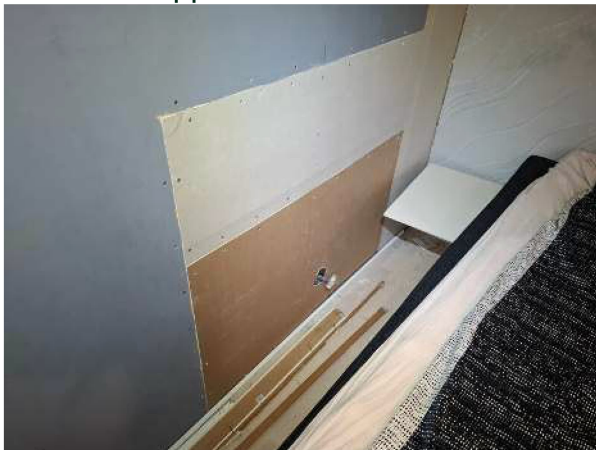
- Makuuhuoneessa havaittiin keskeneräinen sähköasennus pistorasiassa. Suositellaan asennuksen viimeistelyä.
- Silmämääräisesti tarkasteltuna ei havaittu muita puutteita sähköjärjestelmässä.

54. Keskeneräinen sähköasennus

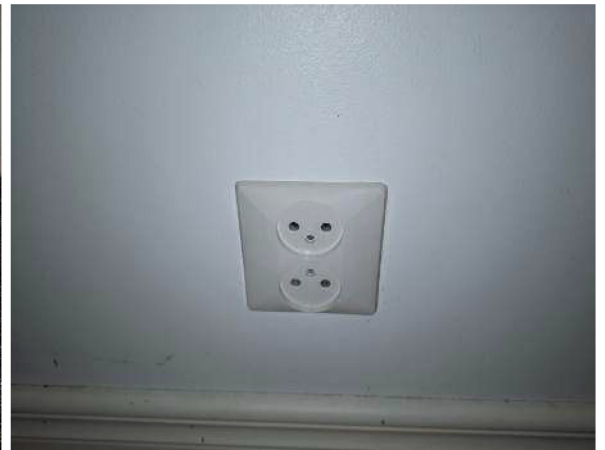
55. Maadoittamaton pistorasia
