# KONDITIONSGRANSKNING VID FASTIGHETSAFFÄR

Mellangårdsvägen 10, 22100 Mariehamn

2025-09-15

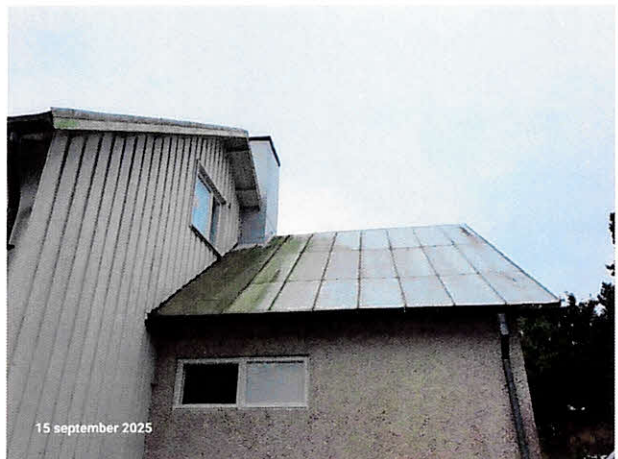
På husets norra del observerades mossa, alger och smuts på plåttaket.

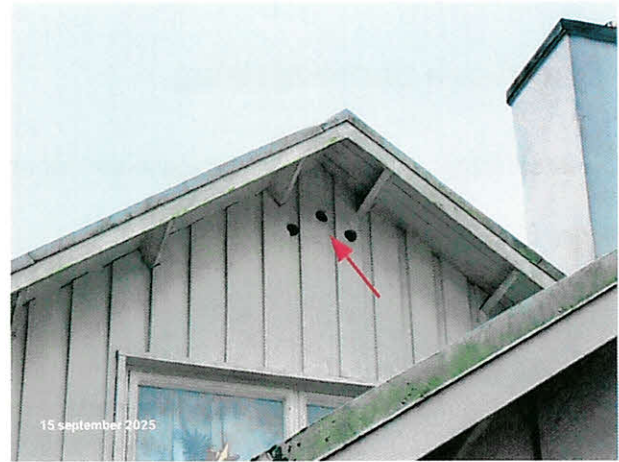
Ventilering av mellantaksutrymme via hål i gavlar.

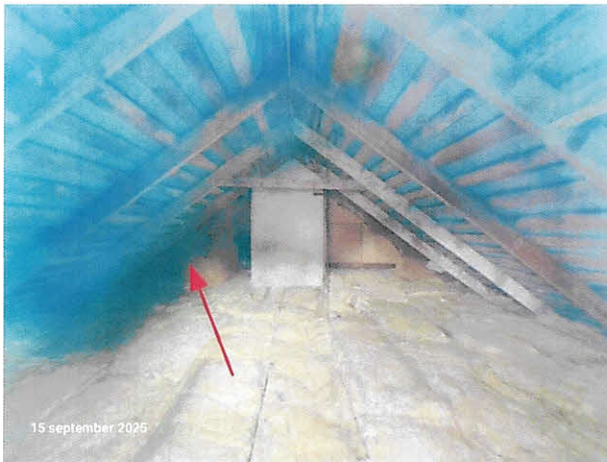
Överblicksbild mellantaksutrymme genom fönster i gaveln på husets norra sida. Fuktmärken observerades (pil). Undertak fattas under plåttaket.

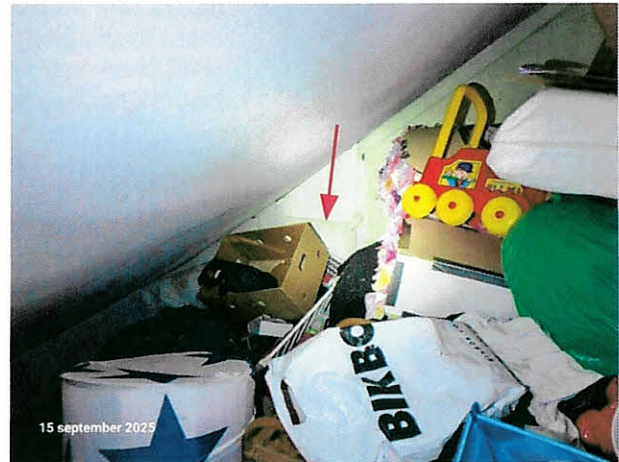
Lucka in till mellantaksutrymme från kattvind observerades men var ej tillgänglig bakom allt lösöre.

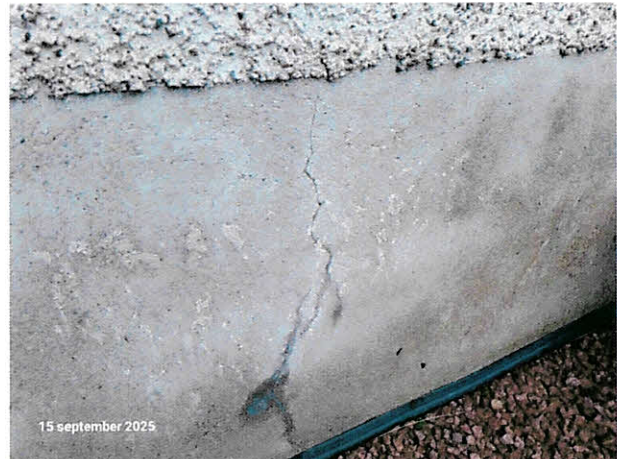
Sprickor observerades på sockeln runt om byggnaden. Inga bomljud observerades vid knackning.

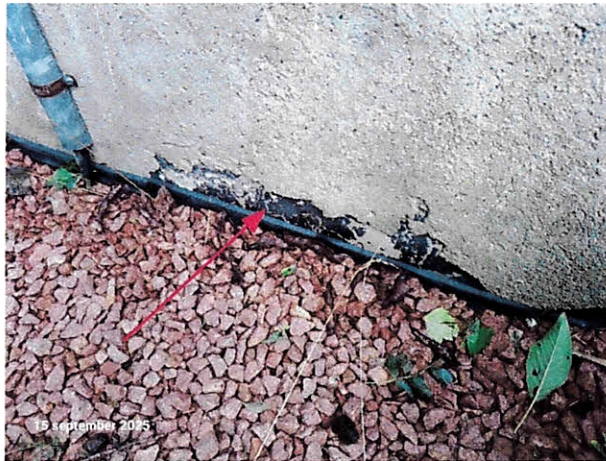
En möjlig beckstrykning observerades på husets södra sida. Beckstrykning kan innehålla asbest och/eller PAH-föreningar vilket måste undersökas med materialprov för laboratorieanalys innan man gör inverkningsundersökningar på konstruktionen.

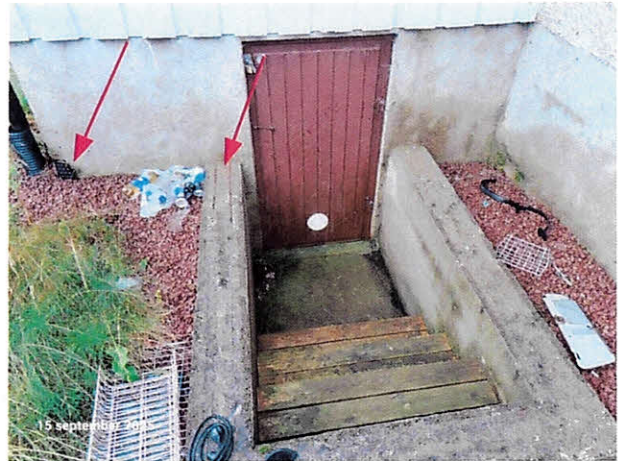
Dörr in till källare/krypgrund. Sockelmattan observerades otätt monterad (pil). Armeringen har ställvis oxiderat och expanderat så delar av källartrappan gått sönder. Armeringen verkar dessutom ligga väldigt nära ytan i betongen. Vilket innebär att armeringen kommer fortsätta rosta, expandera och spräcka sönder mer av betongen om man inte åtgärdar konstruktionen.

Armeringen som exponerats i betongkonstruktionerna rekommenderas karvas fram, borstas ren och förses med rostskyddsmassa och spacklas in enligt vald produktseries anvisningar.

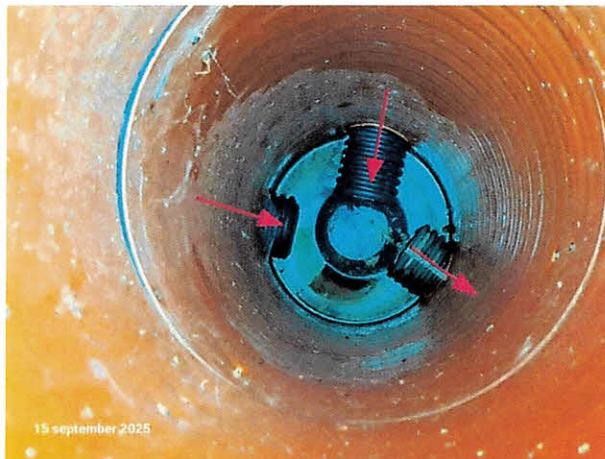
Kontrollbrunn för dränering observerades och kontrollerades. Vattnet leds till brunnen och vidare bort från hus genom rör som sig bör. Dräneringen verkar alltså fungera sakenligt. Pilar för att visa vattenflöde till och från brunnen.

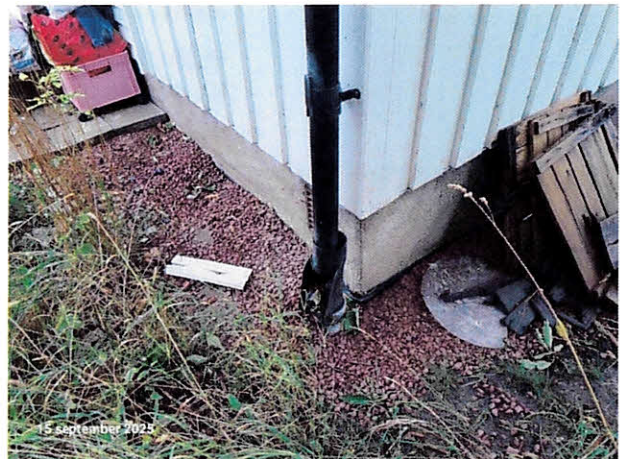
Regnvatten leds ner i rörsystem under marken via hängrännor, stuprör och lövsilar. Ställvis observerades lövsilarna igensatta med löv och smuts. Dessa rekommenderas rensas så vattnet kan rinna ner i rörsystemet som sig bör.

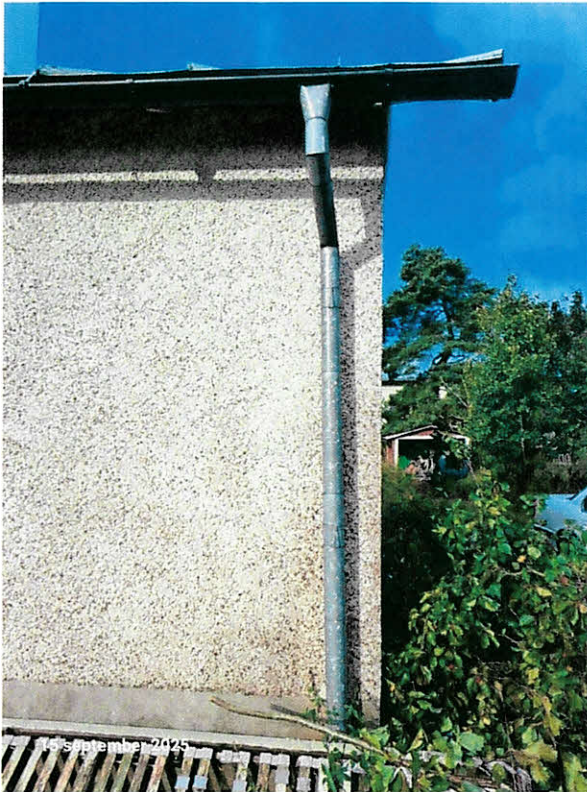
Hängrännor och stuprör av både äldre galvaniserade rör och modernare målade rör observerades.

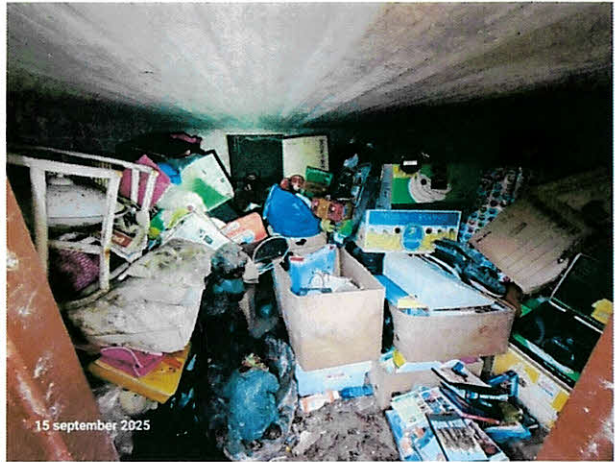
Direkt innanför dörren till källaren/krypgrunden är lösören och organiska material insatta direkt på betonggolvet. Rekommenderas inte att man förvarar saker direkt på betonggolvet då dessa riskerar att mögla. Delar av lösöret har redan möglat.

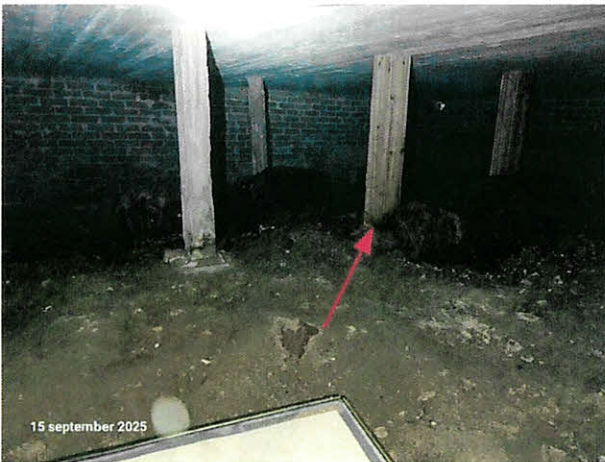
Överblicksbild kryputrymme under huset. Gjutformar av trä finns kvar runt om betongpelarna på flertalet pelare. Rekommenderas att dessa tas bort då de suger åt sig fukt från marken och ruttar. Mikrobiella skador såsom mögel och röta kan orsaka negativ inverkan på inomhusmiljön om oren luft från krypgrunden tränger in genom bjälklagets otätheter.

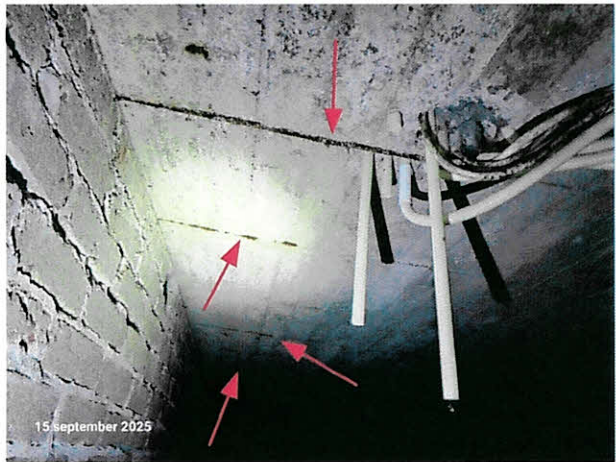
Armeringen synlig även i det gjutna valvet ovanför kryputrymmet. Även här ligger betongen väldigt ytligt i gjutningen.

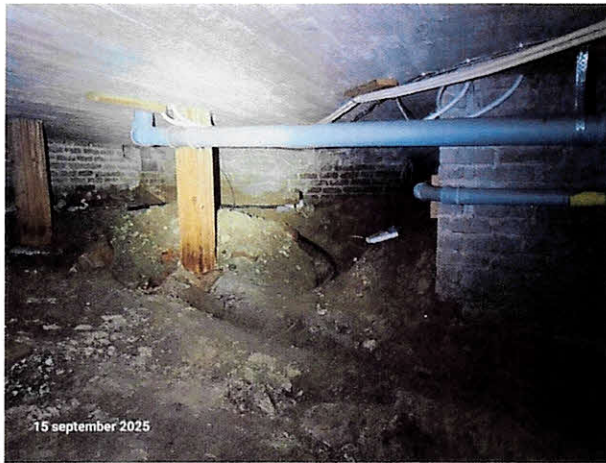
Oisolerade avloppsrör observerades i krypgrunden. Rekommenderas att man isolerar rören för att minska på frysrisken.

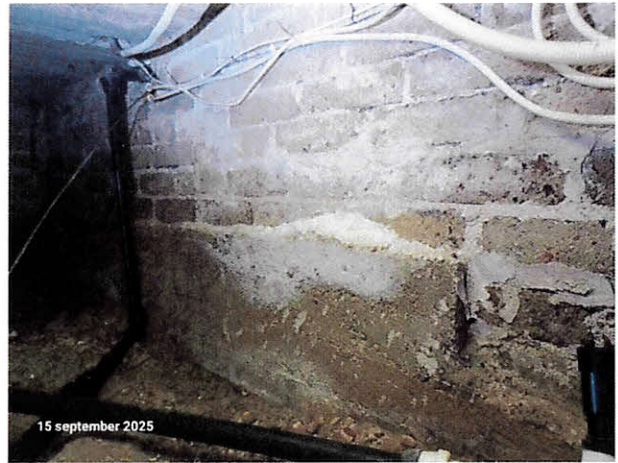
Kalkutfällningar observerades på insidan av grundmuren. Tyder på att konstruktionen belastas av markfukt.

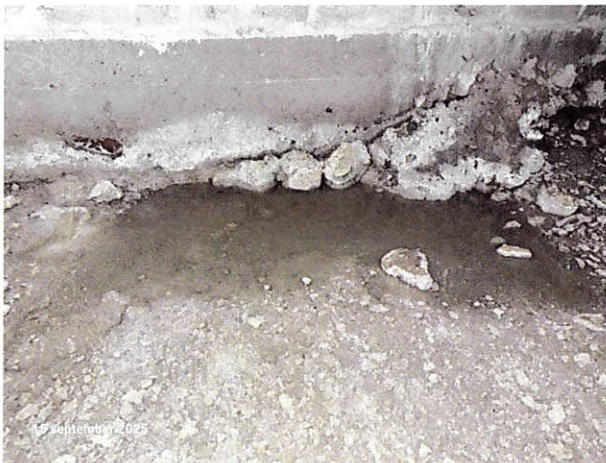
Stående vatten observerades i kryputrymmet. Tyder på att marken är fuktig trots att man dränerat kring huset.

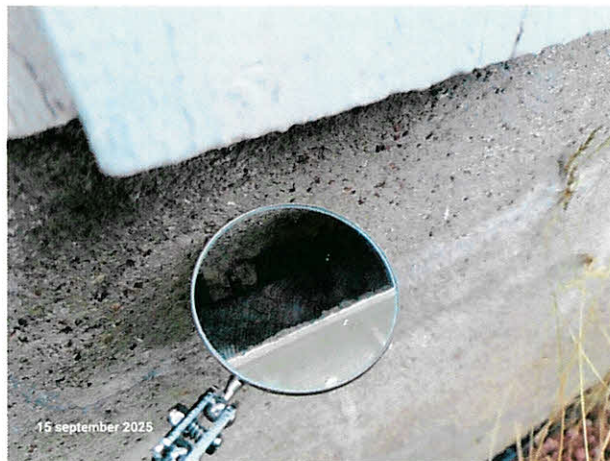
Öppen luftspalt observerades bakom panelens lockbrädor. Panelens nedre ändor ej målade vid fasadmålning.

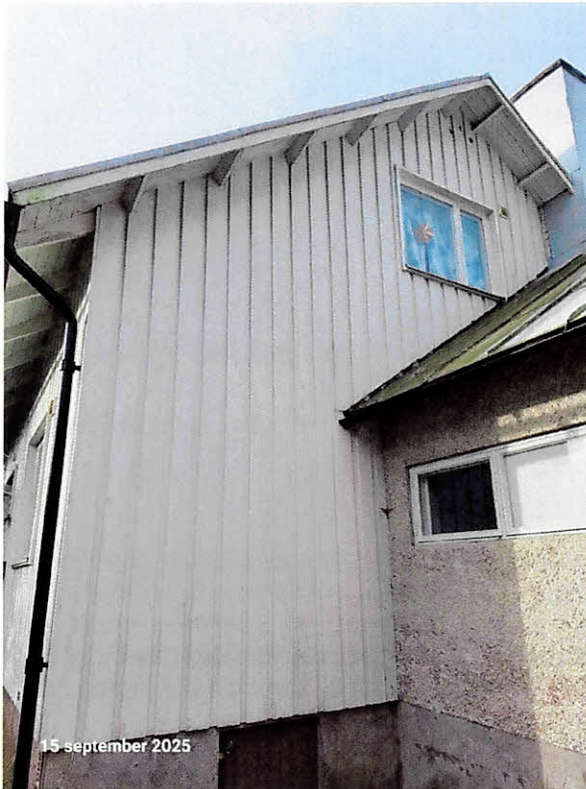
Fasad mot norr. Fasaden observerades ställvis smutsig och en fasadvätt och målning rekommenderas utförs inom de närmaste åren.

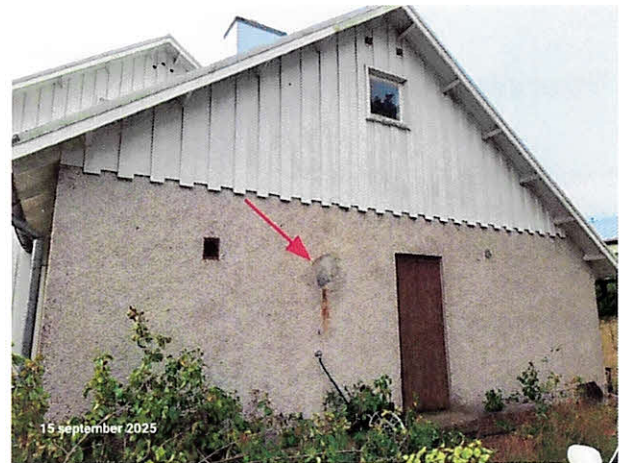
Fasad mot norr. Rappad fasad på del av huset. Ställvis har fasaden reparerats (pil). Fönster i gavelns övre del endast in till mellantaksutrymme.

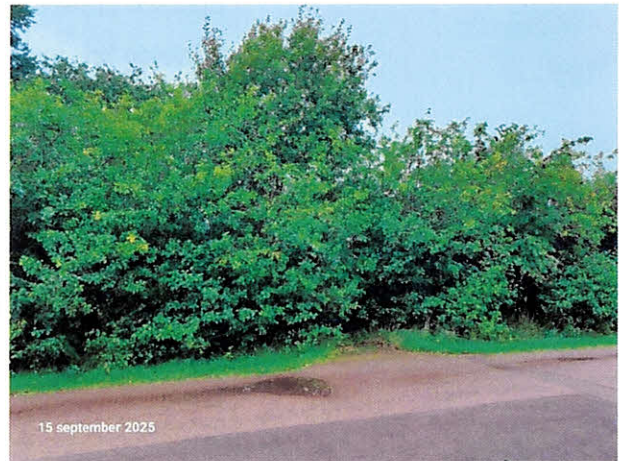
Från Mellangårdsvägen är huset knappt synligt. Vi rekommenderar att man beskär buskage så att huset blir synligt från vägen för att räddningsfordon ska kunna hitta fram i händelsen av att olyckan är framme. Husnummer ska vara synligt från vägen.

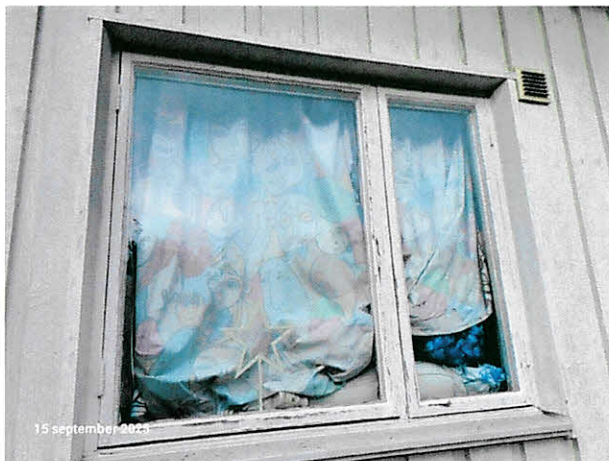
Överblicksbild fönster. Fönstren flagnar färg och är i behov av underhåll.

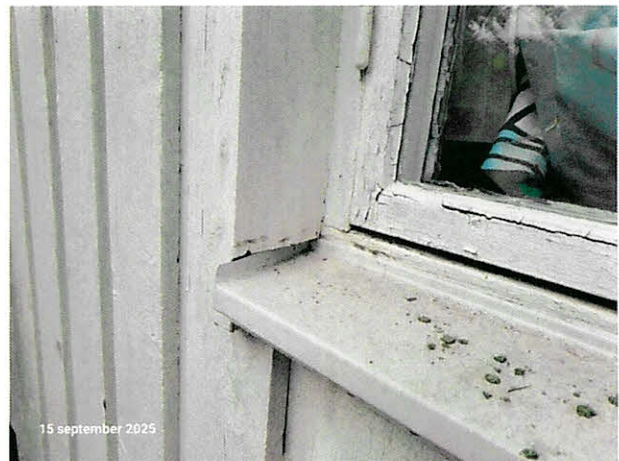
Närbild fönster. Fönsterplåtarna är otätt anslutna i kortsidorna. Rekommenderas att man tätar dessa med mjukfog ämnad för utomhusbruk.

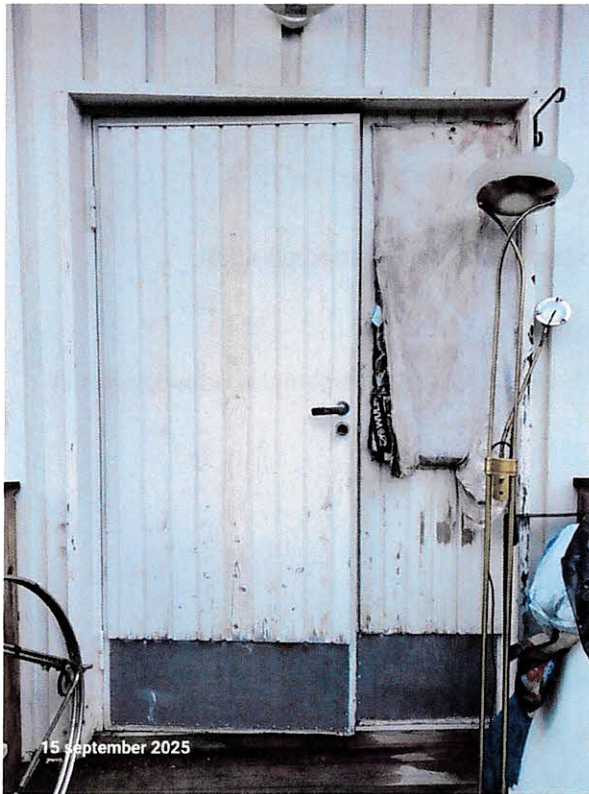
Överblicksbild ytterdörr. Dörren i behov av underhåll, alternativt förnyelse.

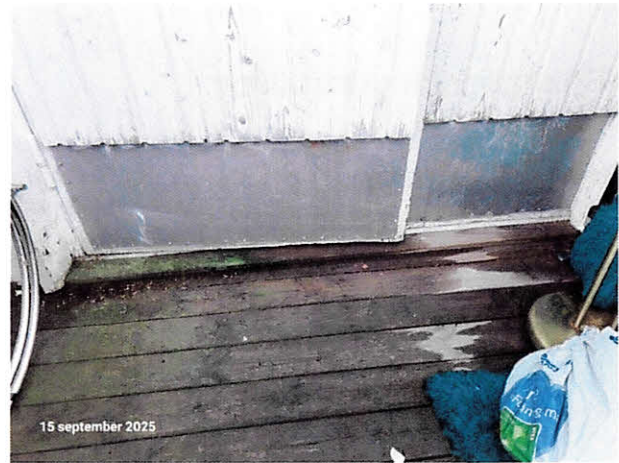
Tröskelplåt saknas vid ytterdörren.

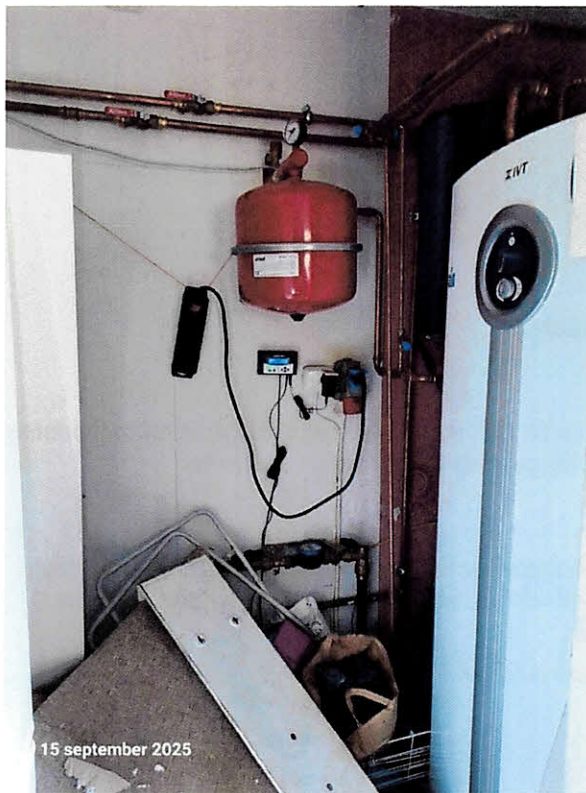
Överblicksbild värmesystem i teknikrum. Värmesystemet avstängt vid granskningstillfället. Rekommenderas att en behörig VVS-montör ser över systemet före man tar det i aktivt bruk igen. Läckagevakt observerades på väggen i teknikrummet. Inga larm vid granskningstillfället.

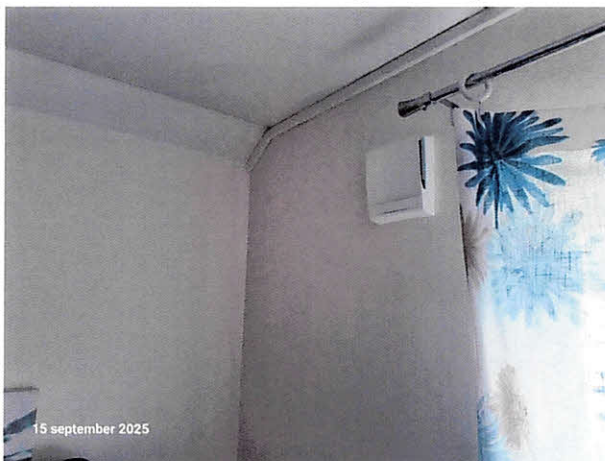
Friskluftsventiler observerades runt om i huset. gick inte att komma åt att se om ventilerna var öppna eller stängda.

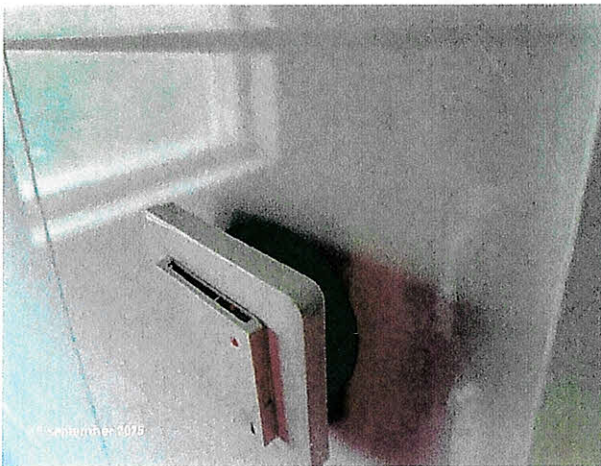
Termostaten till golvvärmen lös från väggen.

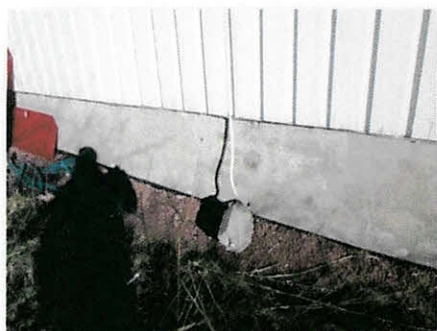
- Sprickor finns i grundmuren.
- Elkabel med kopplingsbox hänger längs med grunden.

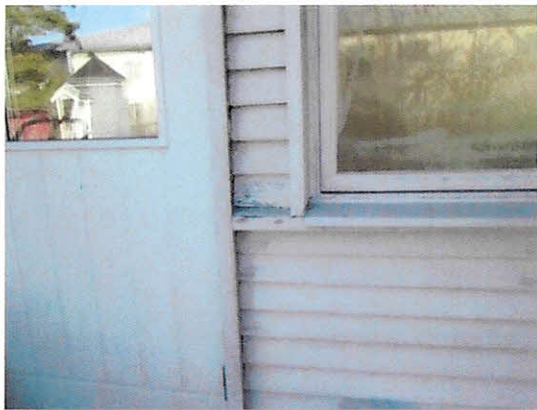
**Fasad:**

- Färgen släpper från fasadpanelen.
- Rötskador finns.
- Fuktgenomslag och fuktfläckar finns i takfötter.

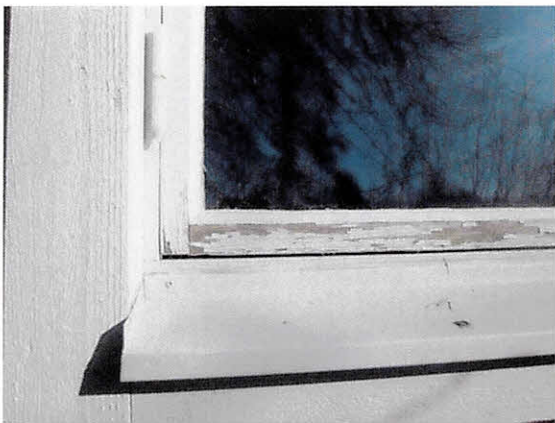
**Fönster:**

Merparten av fönstren är i behov av underhåll. Färgen släpper.

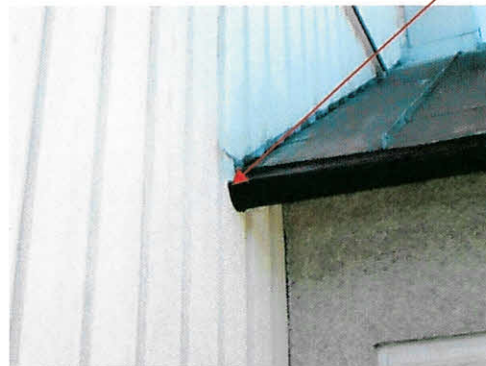
- Infästningarna till hängrännorna lossar.
- Till del är rännorna monterade mycket nära fasadpanelen.

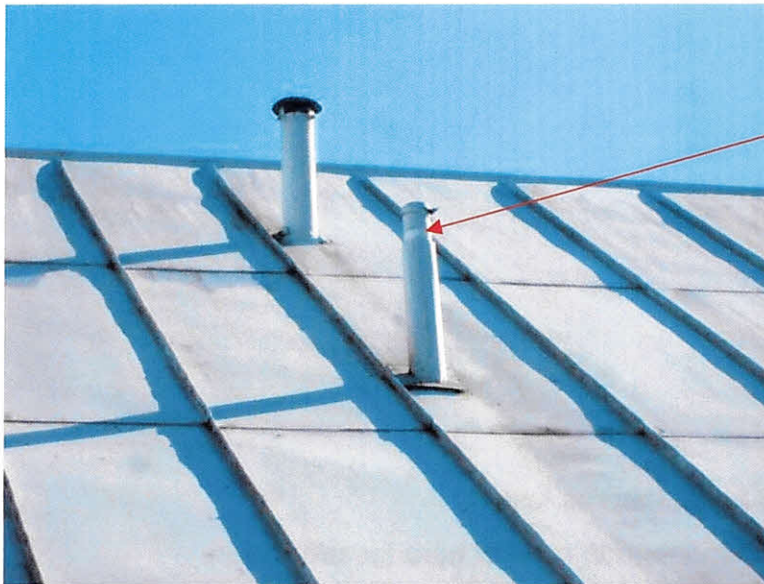
**Yttertak:**

- Yttertaket är besiktat från mark då taksäkerhet inte finns.
- Plåttakets genomsnittliga tekniska livslängd är sedan länge passerad. Från husets insida noteras fuktfläckar och fuktskador. Mikrobiell lukt noteras på mellantaket. Otätheter noteras vid avloppsventilationens genomföring i yttertaket.

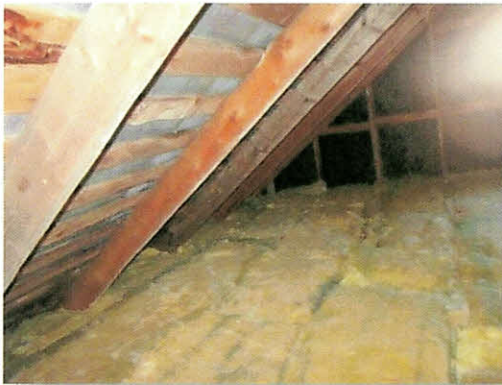
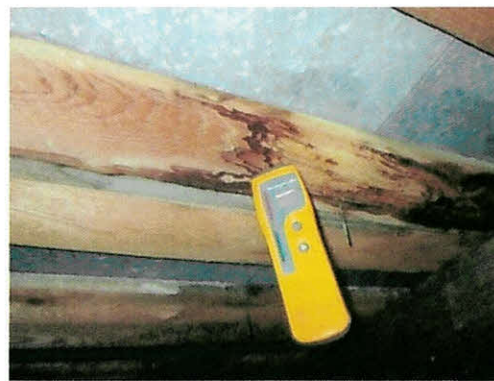
### Mellantak:

- Kraftig mikrobiell lukt noteras på mellantaket.
- Fuktskador noteras i glesläkten som finns under plåttaket.
- Fuktmätning genomförd med fuktvärden under gräns för mikrobiell aktivitet.

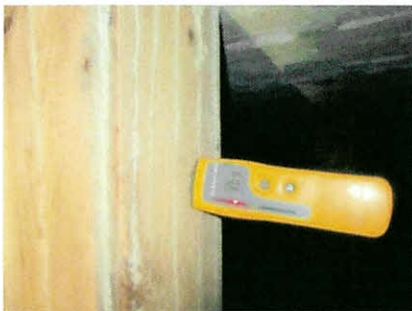
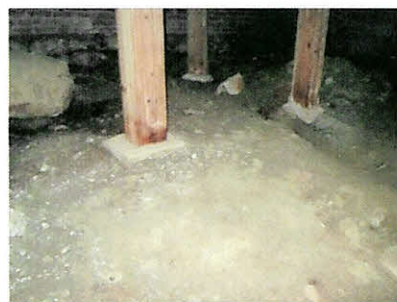
### Krypgrund:

- Kraftig mikrobiell lukt upplevs inne i krypgrunden.
- Jord och markbakterier finns i grunden.
- Fuktkvotsmätning genomförd i formvirke inne i grunden med förhöjda fuktvärden.

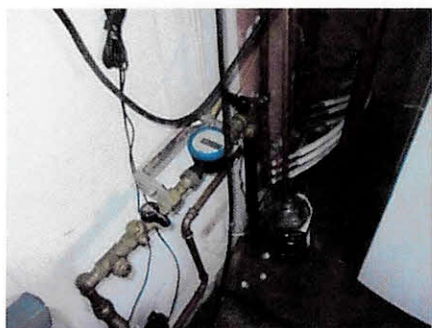
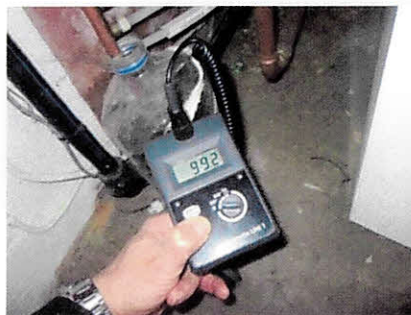
- Ytfuktmätning genomförd mot golvet intill bergvärmepumpen med förhöjda ytfuktvärden.
- Golvbrunn finns inte i utrymmet.

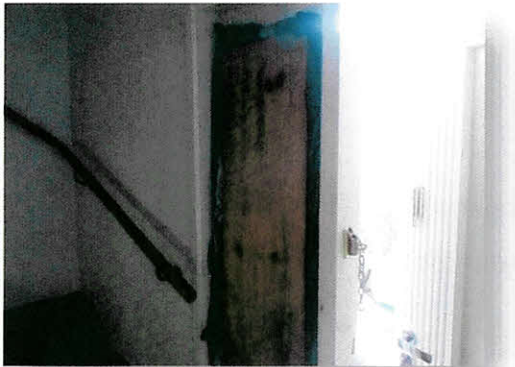
Fönstret i entrédörren är trasigt.

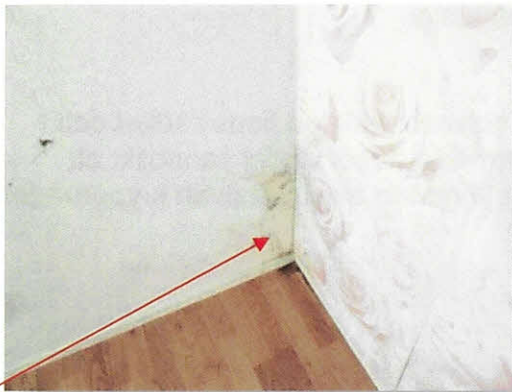
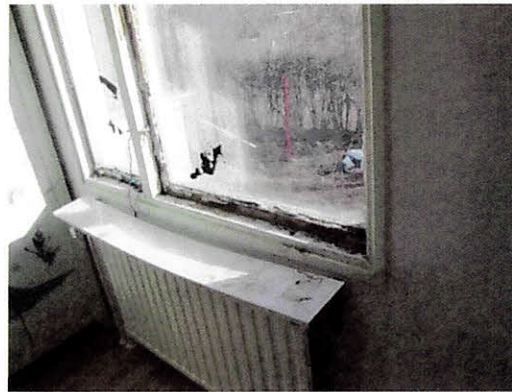
### Inre Hall:

- Mögelskada i ytterhörnet.
- Kraftiga fuktskador i fönstret.

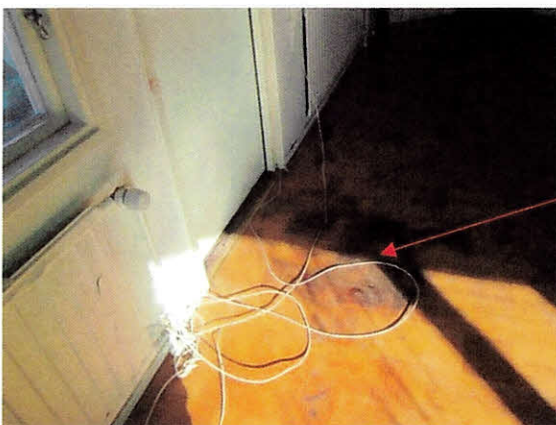
### Vardagsrum:

- Fönstren till vardagsrumsdörrarna är trasiga.
- Skador finns i parketten inne i vardagsrummet.

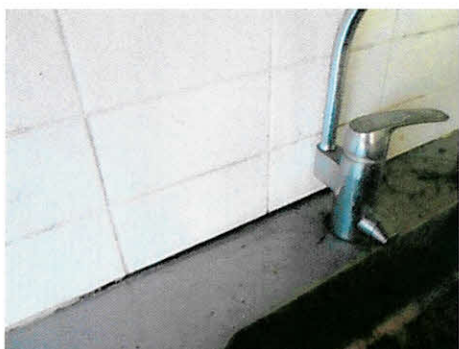
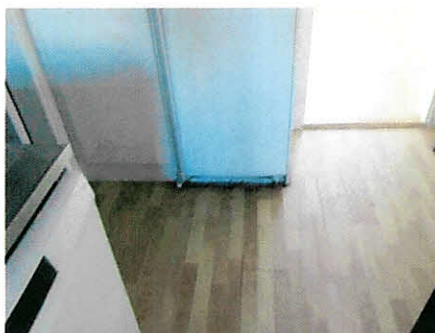
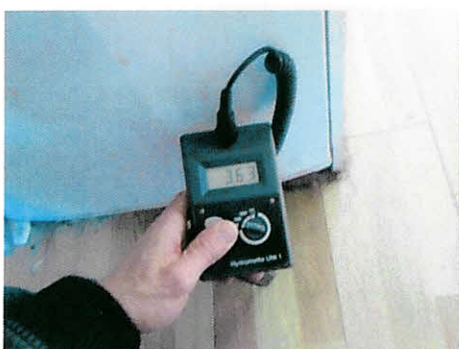
**Kök:**

- Skador finns i golvet under och runt kylskåpet.
- Fuktskyddande underlägg finns under kylskåpet och diskmaskinen.
- Ytfuktmätning genomförd mot golvet intill diskmaskin och kylskåp utan förhöjda ytfuktvärden.
- Mögelpåväxt finns på mjukfog mellan diskbänk och vägg.

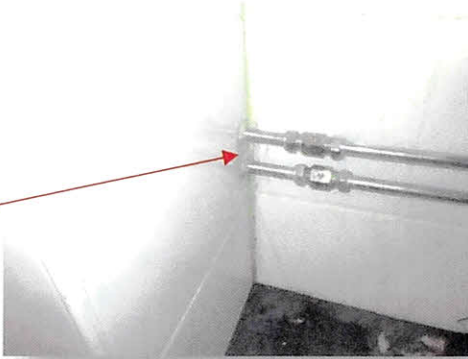
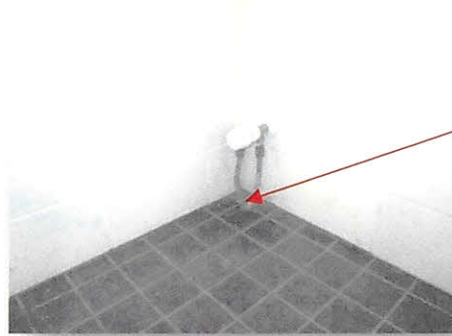
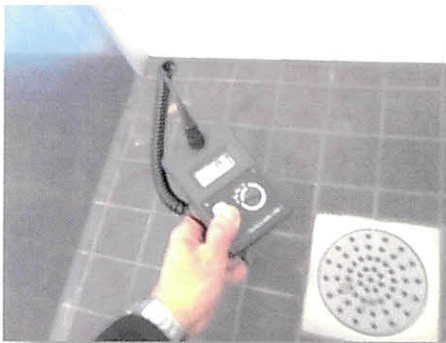
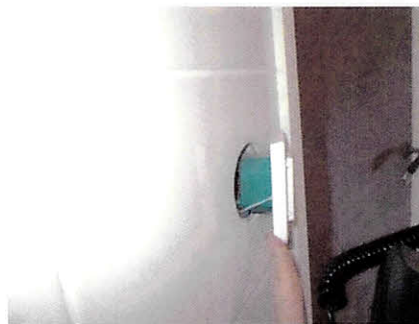
**Duschrum / Tvättstuga:**

- Rör genomföringar finns i golvet tillhörande golvvärmen. I våtrumsgolv bör inga andra genomföringar finnas än avlopp. Rör genomföringar för kall- och varmvatten finns även i vägg. Dessa är placerade nära väggen, vilket innebär att en tätskiktsmontering försvåras.
- Termostaten hänger löst utanför väggen.
- Ytfuktmätning genomförd i duschzon utan förhöjda ytfuktvärden.

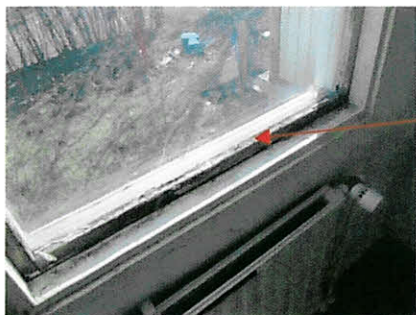
**Sovrum 2:**

Fuktskador finns i fönster.

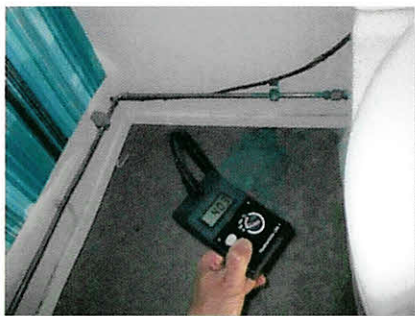
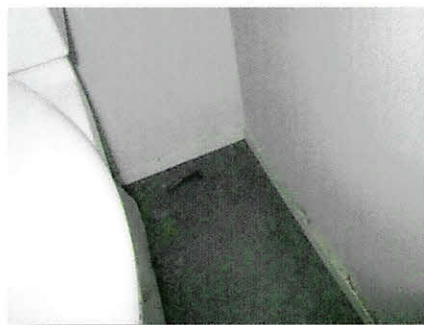
**Toalett:**

- Golvbeläggningen är inte vattentät.
- Rör genomföringen i golvet tillhörande handfatsavloppet är mycket låg.
- Ytfuktmätning genomförd mot golvet utan förhöjda ytfuktvärden.

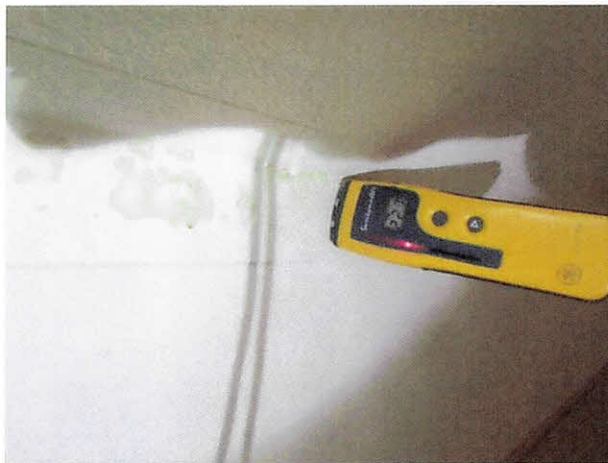
Fuktfläckar finns inne i stödbensvinden. 23% fuktkvot uppmäts i fuktfläck.

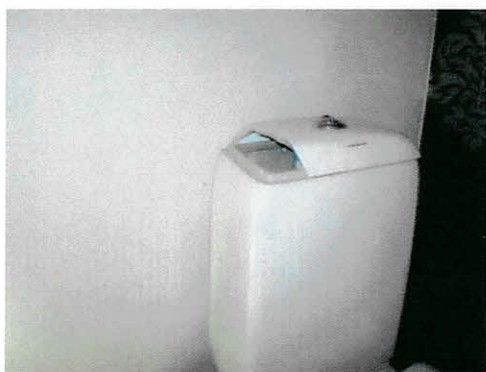
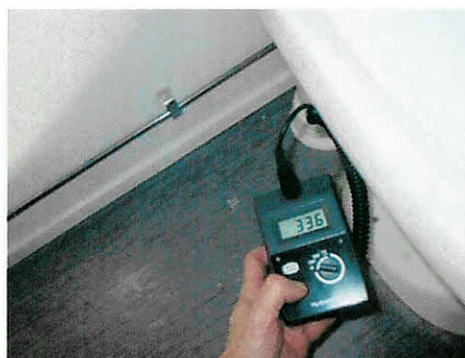
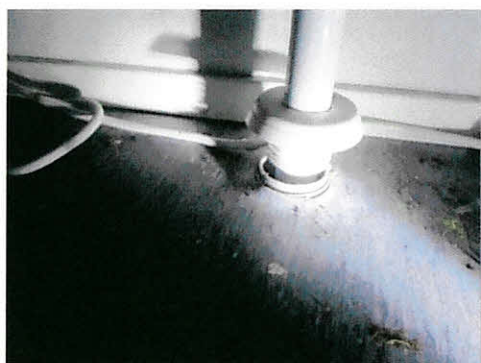
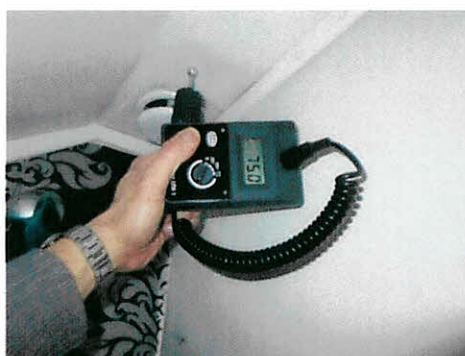
**Toalett:**

- Fuktsäkert uppvik finns inte på väggar.
- Rör genomföringen för handfatsavloppet är låg.
- Wc-stolen är skruvad i golvet.
- WC-stolens cisternlock är trasigt.
- Förhöjda fuktvärden uppmäts mot innertaket vid ventilationsdonet i innertaket.

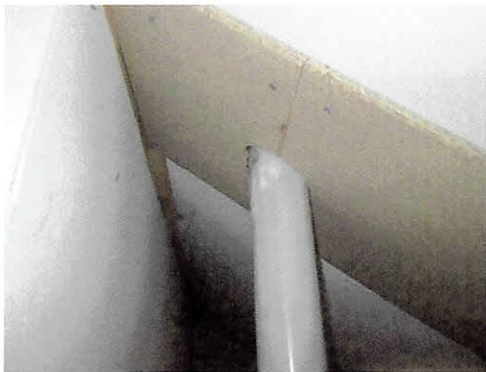
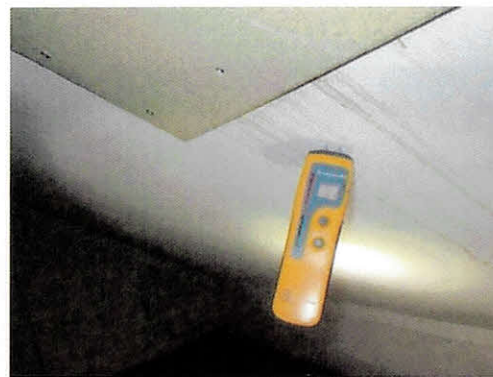
Rinningsmärken finns på insidan av yttertaket, under avloppsventilationens genomföring i yttertaket. Vid fuktkvotsmätning i skadan uppmäts låga fuktvärden, under gräns för mikrobiell aktivitet.
