TARKASTUSPÖYTÄKIRJA

Velttikatu 25
38700 Kankaanpää

24.03.2026

Tutkija: Porin Eko-Rakennus Oy

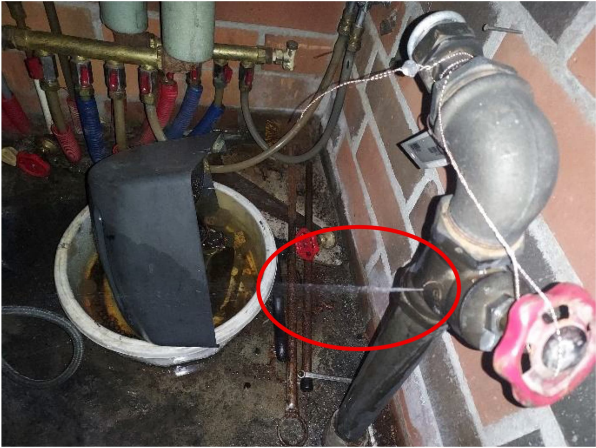
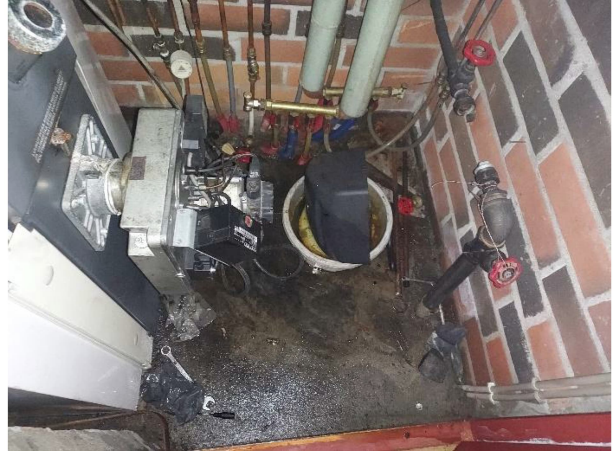
- Kattilahuoneessa ennen vesimittaria sijaitsevalla osuudella havaittiin rakennuksen runkovesijohdon sulkuventtiilin kyljessä jäätyminen aiheuttama halkeama, josta suihkusi tarkastushetkellä vettä kattilahuoneen lattialle. Kattilahuoneen ja varaston lattioilla oli irtovettä tarkastushetkellä vuodosta johtuen. Koska kattilahuoneessa ei ole lattiakaivoa, on irtovesi päässyt esteettä ohjautumaan alapohjan eristetilaan alapohjaan johtavien putkiläpivientien kautta. Paikallinen vesilaitos tilattiin tulppaaman vuotoa.

Tarkastushetkellä ennen vesimittaria sijaitsevan sulkuventtiilin kyljessä olevassa, jäätyneen aiheuttamasta halkeamasta suihkusi vettä huoneen lattialle. Tilassa ei ole kaivoa ja vuotovesi on päässyt esteettä alapohjan eristetilaan, koska tilan lattiassa on alapohjaan johtavia putkiläpivientejä. Vuoto on kestänyt todennäköisesti pidemmän aikaa, tarkka kesto ei ole tiedossa.

- Varauduttava vesiputkien, vesikalusteiden (mm. hanat ja apk) ja lämmitysjärjestelmän uusimistarpeeseen (jäätymisvauriot)
- Keittiön ikkuna ja terassin valokatteet on uusittava
- Viemärin tuuletusputken läpivientikaulukseen lisättävä kiristyspanta
- Rakennuksen yläpohjaan on tehtävä kulkuaukko ja yläpohja on tutkittava kulkureitin tekemisen jälkeen
- Peltikatteen huoltomaalaus on ajankohtainen lähitulevaisuudessa
- Ilmanvaihtojärjestelmän toimintakunto ei ole tiedossa ja se on tarkastettava saneeraustyön yhteydessä. Riittävä korvausilman saanti varmistettava (järjestelmä on koneellinen poisto, tuloilmareittien määrä mitoitettava todellista tarvetta vastaavaksi)

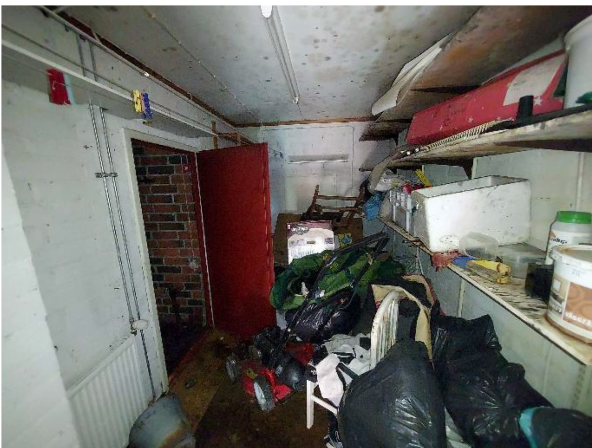
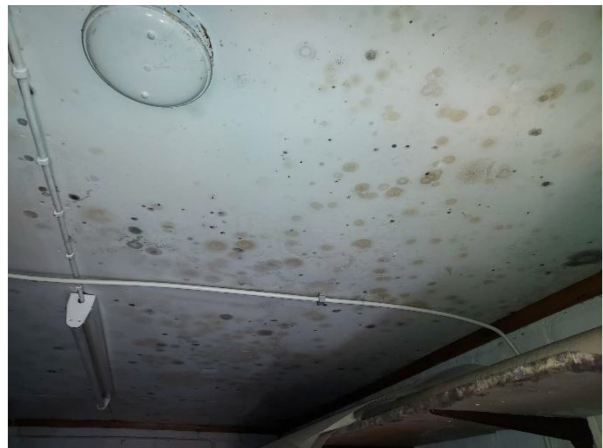
Kattilahuoneen edustalla oleva varastotila on **katto- seinä- ja lattiapintojen osalta kosteus- ja mikrobivaurioitunut**.

Varastohuone on katto- seinä- ja lattiapintojen osalta mikrobikasvustoinen.

Kattilahuoneen vieressä olevassa varastohuoneessa esiintyy laajalla alueella mikrobivaurioita katto- seinä- ja lattiapinnoilla

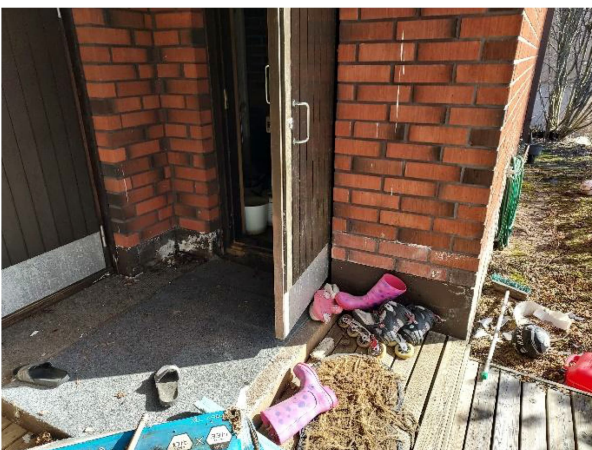
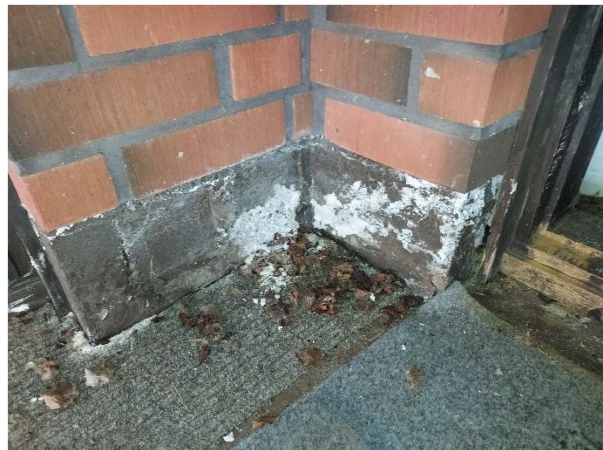
Kattilahuoneen, varaston ja khh:n alueella kosteus näkyy myös ulospäin sokkelirakenteissa

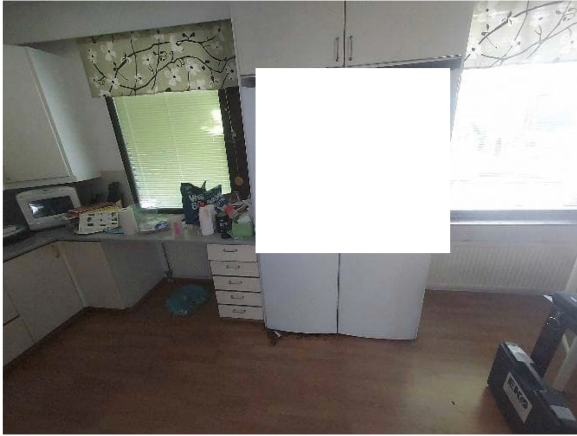
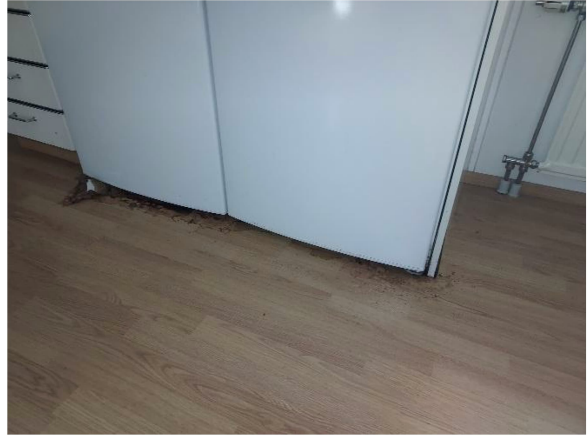
Keittiössä kylmälaitteiden ympärillä lattiapinnoitteissa ja kaapistojen kalusterungoissa on **kosteusvaurioita**.

- Keittiössä lattiapinnoitteen ja kalusteiden vauriot ovat kylmälaitteiden sulamisvesien aiheuttama vaurio
- Päätyseinällä oleva makuuhuone on todennäköisesti vaurioitunut myös maakosteusrasituksesta johtuen. Maanpinta naapurin pihan puolella on rakenteiden alaosiin nähden huomattavasti ylempänä ja maanpinta kallistaa naapurin pihassa kohti makuuhuoneen päätyseinää. Päätyseinällä on naapurin puolella myös istutuksia.

Keittiössä on kylmälaitteiden sulamisen seurauksena kosteusvaurioita lattiassa ja kalustelevyissä

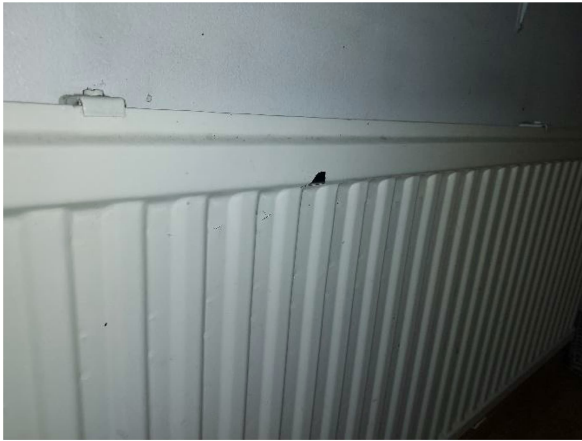
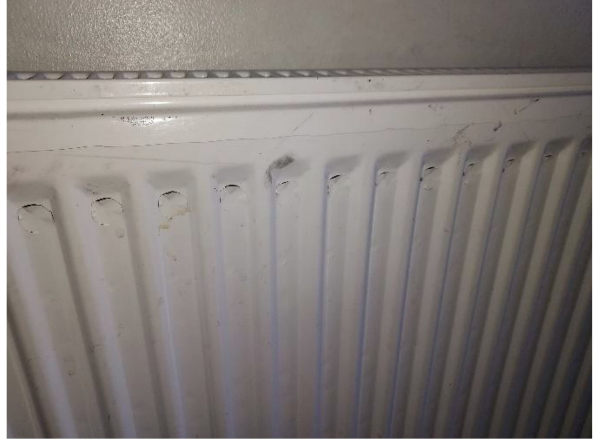
Rakennuksen sisätiloissa olevissa vesikiertoisissa pattereissa on **useissa pattereissa viitteitä jäätymisvaurioista** (pullistumia).

- Rakennuksen sisätiloissa olevissa vesikiertoisissa pattereissa havaittiin lukuisia jäätymisvaurioita. Vesikalusteiden jäätyminen ajankohta ei ole tiedossa ja niiden seurauksena tapahtuneiden vuotojen aiheuttamat vauriot ja niiden laajuus eivät ole tutkittavissa ilman pintarakenteita avaavia menetelmiä

Useassa vesikiertoisessa patterissa on viitteitä patterin jäätymisvaurioista

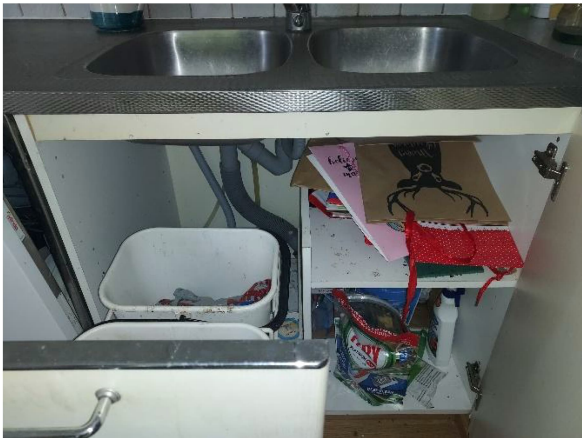
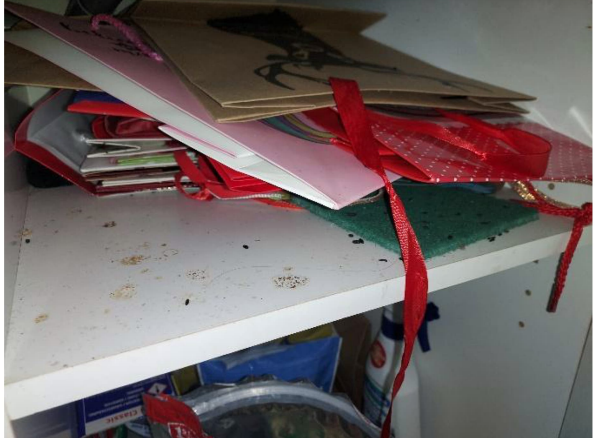
Keittiön allaskaapissa on hiirien ulostepapanoita.

Keittiön allaskaapissa on hiiren papanoita

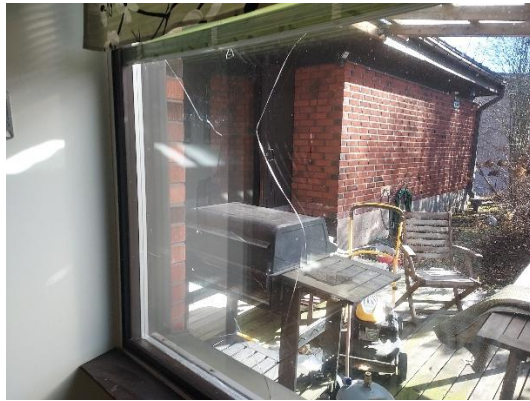
Keittiön ikkunan lasiruutu on rikkoutunut.

Keittiön ikkunan lasiruutu on rikki

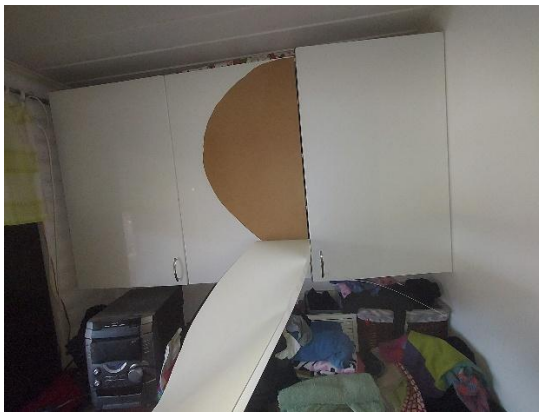
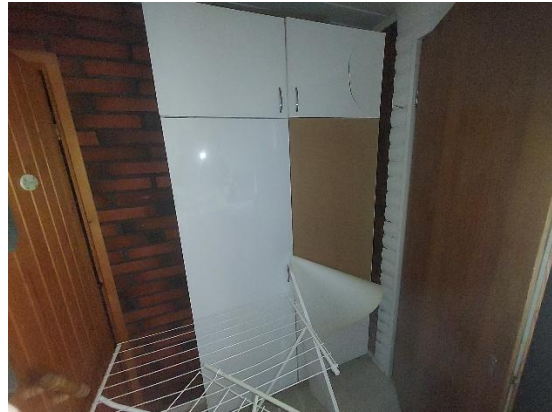
Kodinhuoltohuoneen kaapistojen korkeakiilto-kalvotukset ovat irronneet kaappilevyn pinnasta. Tavanomainen syy irtoamiselle on tavanomaisesta poikkeava sisäilmaston olosuhde (kosteus ja lämpötila).

Khh:n kaapistojen korkeakiilto-pinnoitteet irtoilevat kaappilevyjen pinnasta. Ilmiö on viite epäedullisista sisäilmaston olosuhteista (kaapit on suunniteltu kuiviin ja lämpimiin sisätiloihin)

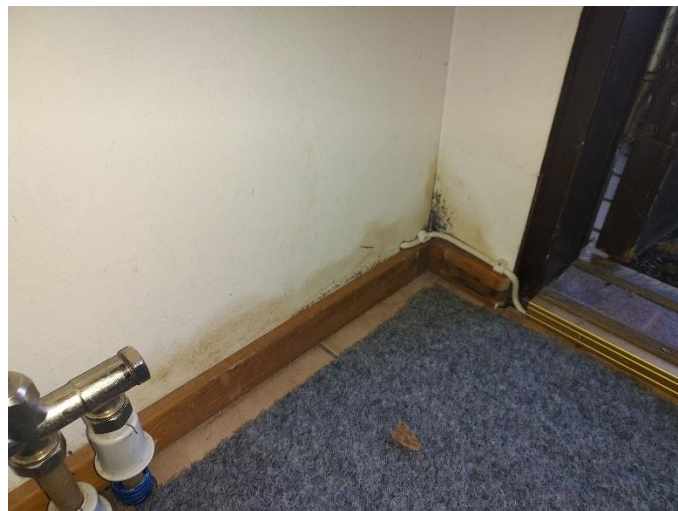
Tuulikaapin ja eteisen alueella väliseinien alaosissa on **näkyvää mikrobikasvustoa** havaittavissa.

Tuulikaapin ja eteisen alueella väliseinien alaosat ovat kosteus- ja mikrobivaurioituneita

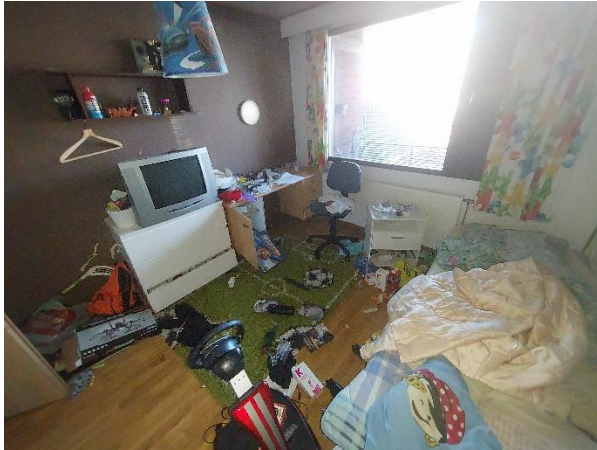
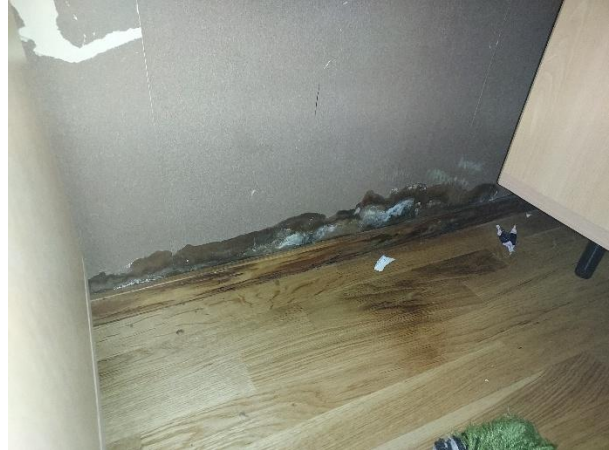
Rakennuksen päätyseinällä sijaitsevan makuuhuoneen **ulkoseinän alaosassa ja lattiapinnoitteessa on kosteus- ja mikrobivaurioita** havaittavissa.

Päädystä sijaitsevan makuuhuoneen päätyseinän alaosa ja lattia päätyseinän välittömässä läheisyydessä on kosteus- ja mikrobivaurioitunut

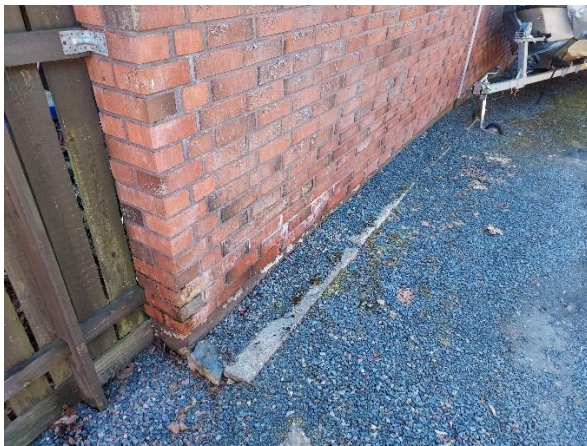
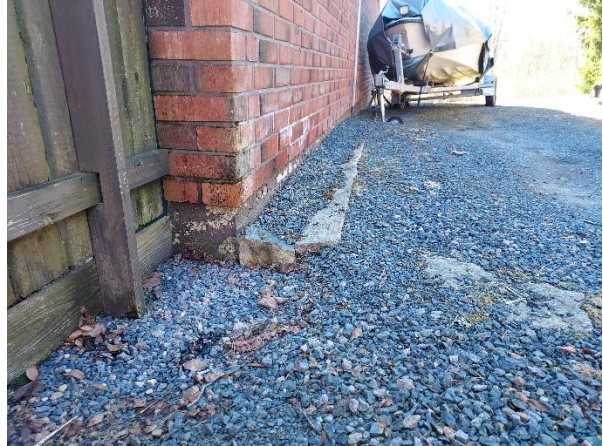
Päädystä naapurin piha kallistaa kohti rakennuksen päätyseinää ja sokkelirakenteessa sekä alimmissa julkisivumuurauksen tiilissä on kosteuden nousua havaittavissa. Havainto viittaa maakosteusrasitukseen.

Naapurin puolella rakennuksessa kiinni olevat istutukset siirrettävä kauemmas rakennuksesta ja maanpinta muokattava mahdollisuuksien mukaan rakennuksesta pois päin viettäväksi kaikilla rakennuksen seinustoilla. Maanpinnan tasoa laskettava mahdollisuuksien mukaan nykyisestä hieman alemmas (pohjalaatan pintaan nähden).

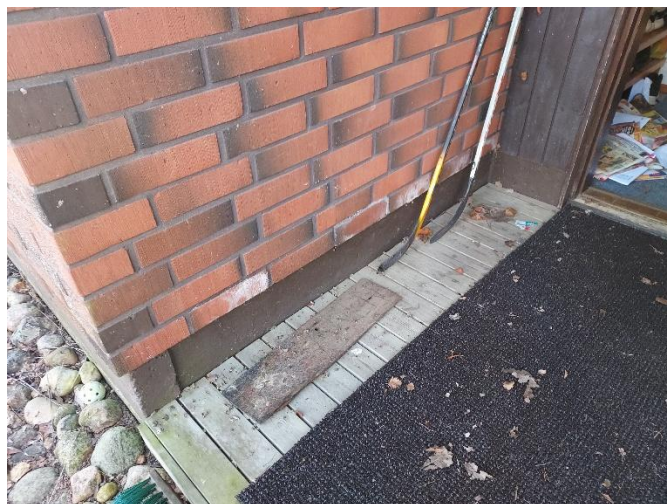
Etupihalla sisäänkäynnin ja päädyssä olevan makuuhuoneen sekä takapihalla varaston ja khh:n alueella valesokkelirakenteessa on alunaa, joka on merkki perustusrakenteen kosteusrasituksesta.

Etupihalla sisäänkäynnin ympärillä valesokkelirakenteessa ja alimmissa julkisivutiilissä on alunaa ja viitteitä kosteusrasituksesta

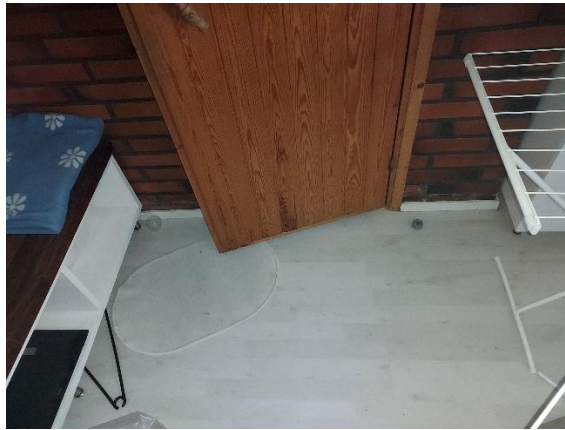
Kodinhuoltohuoneen ja pesuhuoneen alueella olevissa, tiilestä muuratuissa väliseinissä on seinien alaosissa havaittavissa alunaa, joka on viite alapohjan eristetilan ja seinien alaosien **kosteudesta**.

Pesuhuoneen ja khh:n alueella tiilistä muurattujen väliseinien alaosissa on kosteutta ja alunaa

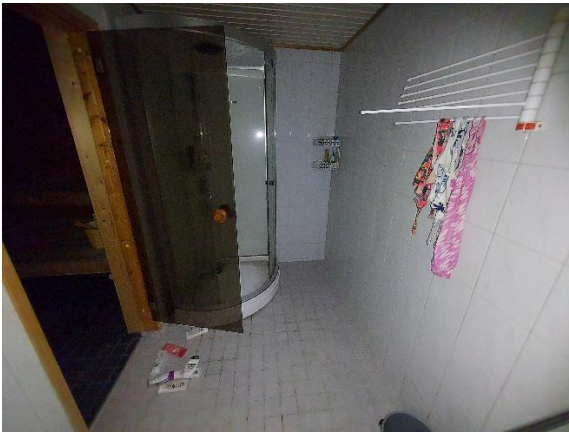
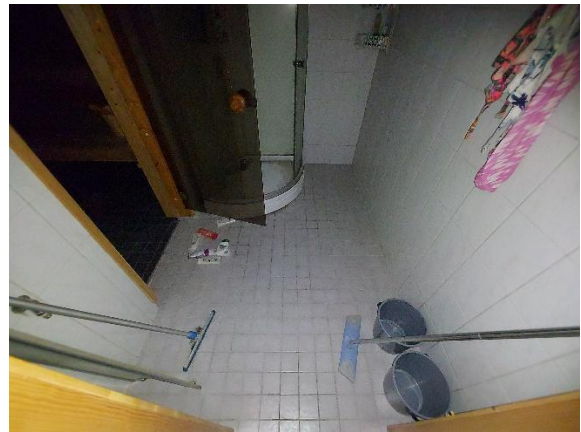
Pesuhuoneessa mitattiin kohonneita kosteusarvoja lattiapinnalla ja seinien alaosissa

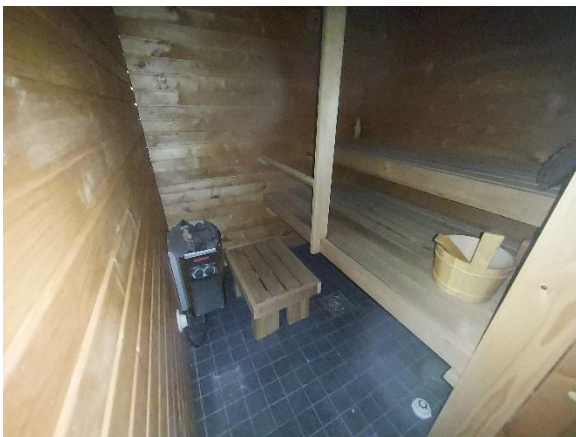
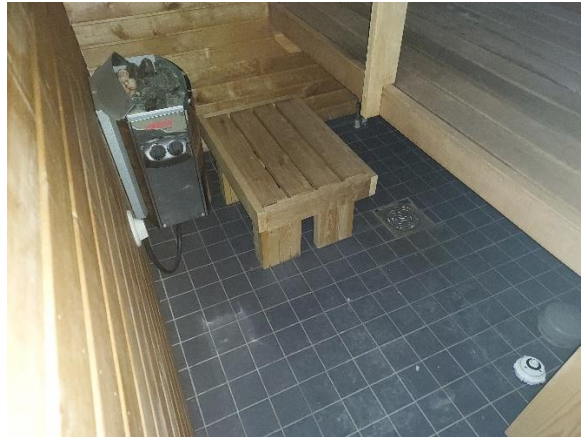
Saunassa mitattiin kohonneita kosteusarvoja lattiapinnalla ja seinien alaosissa

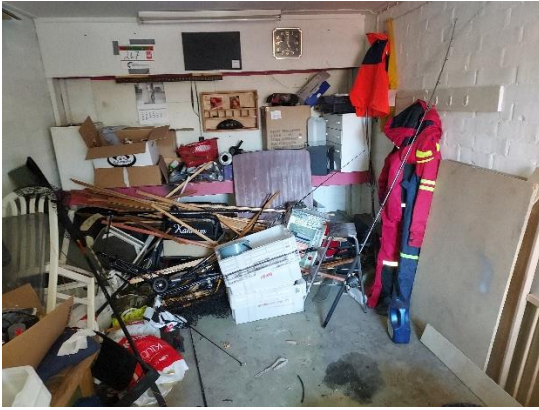
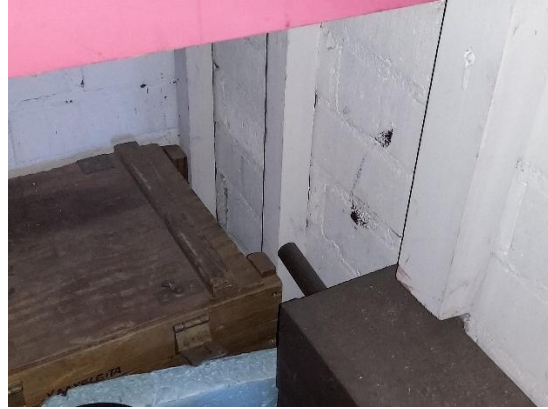
Autotallissa oli sisäilmassa märän haju ja alimmissa tiilissä oli havaittavissa alunaa ja kosteutta

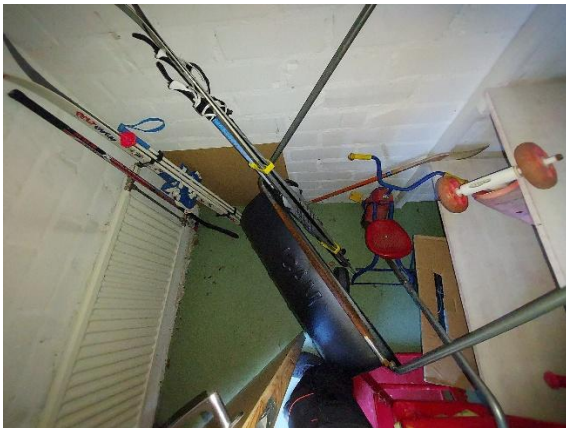
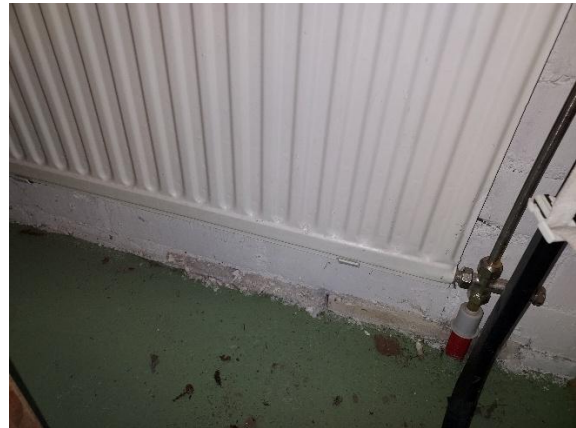
Autotallin vieressä olevan varaston tiiliseinän alaosassa oli alunaa ja kosteutta

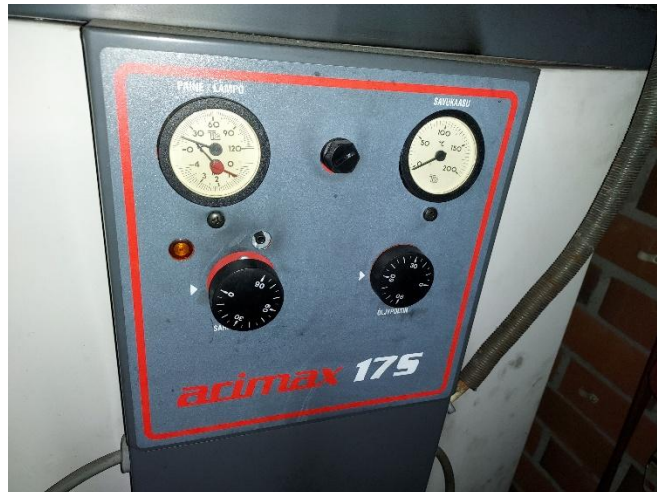
Kattilahuoneessa paisunta-astiassa on **viite jäätymisvaurioista**.

Yleiskuva lämmityskattilasta, joka on todennäköisesti jäänyt. Käyttökunto ei ole tiedossa.

Paisunta-astiassa on viitteitä jäätyksen aiheuttamista vaurioista.

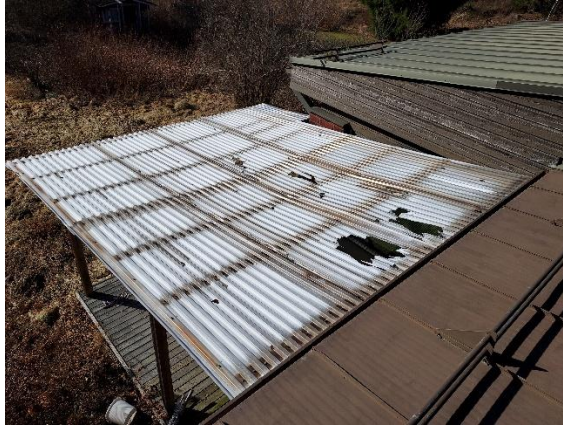
Terassin valokate on rikkoutunut.

Terassin valokatteet ovat rikkoutuneet

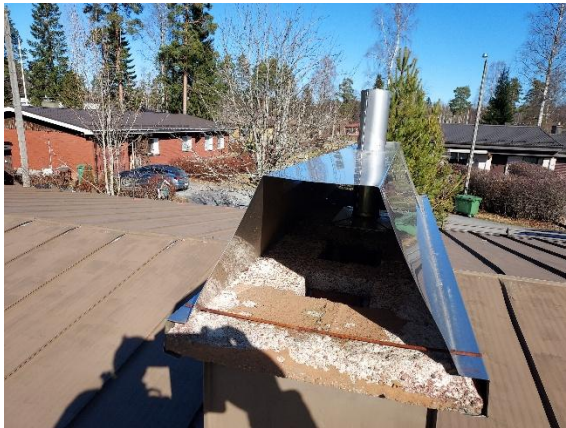
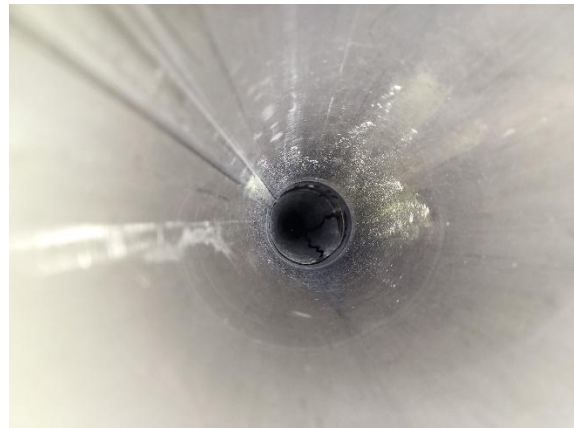
Vesikatolla palokaasujen hormissa havaittiin sisäteräspiippu. Sisäteräspiipun pohjalla havaittiin kimallusta, joka on viite irtovedestä piippurakenteen pohjalla. Sisäteräspiipun sisäpinnoilla oli vesivalumia alaspäin.

Öljykattilan sisäteräspiipun sisäpinnoilla oli vesinoroja ja piipun pohjalla havaittu kimallus viittaa irtoveteen piipun pohjalla

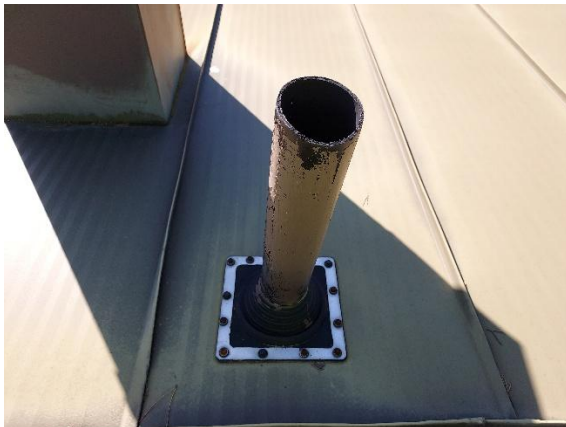
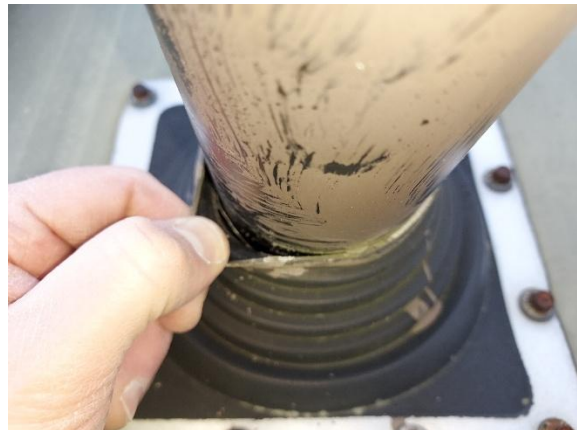
Vesikatolla viemärin tuuletusputken läpivientikaulus on epätiivis. Kauluksesta puuttuu kiristyspanta. yläpohjaa ei pääse tutkimaan läpiviennin vuotojen varalta, kulkutien puuttumisen vuoksi.

Viemärin tuuletusputken läpivientikappaleen kiristyspanta puuttuu. Läpiviennin mahdollista epätiiveyttä ja mahdollisia vaurioita yläpohjassa ei päästy tutkimaan yläpohjan kulkutien puuttumisen vuoksi.

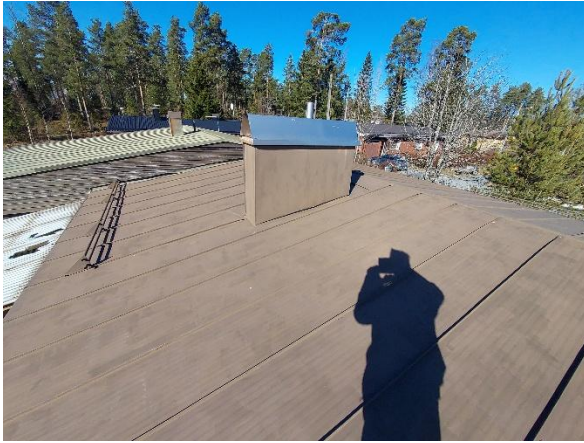
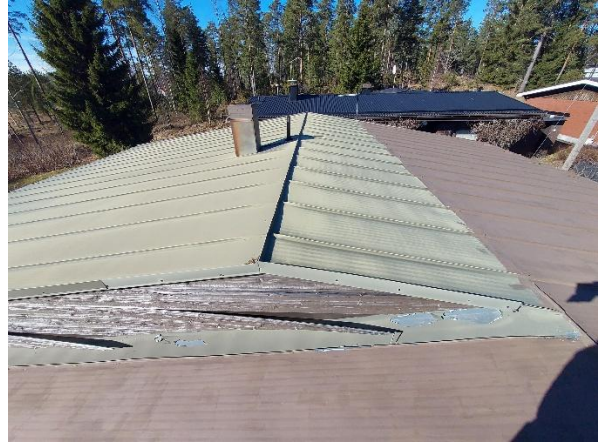
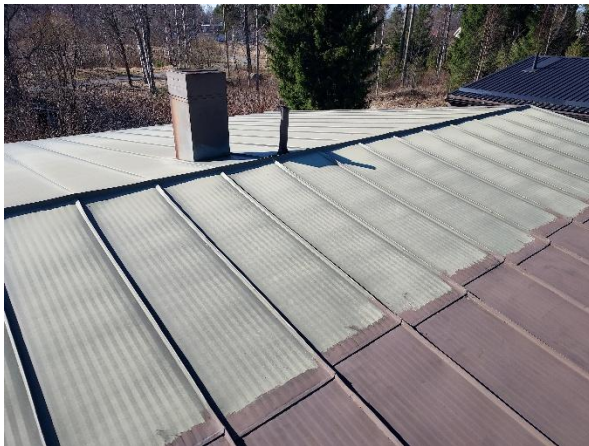
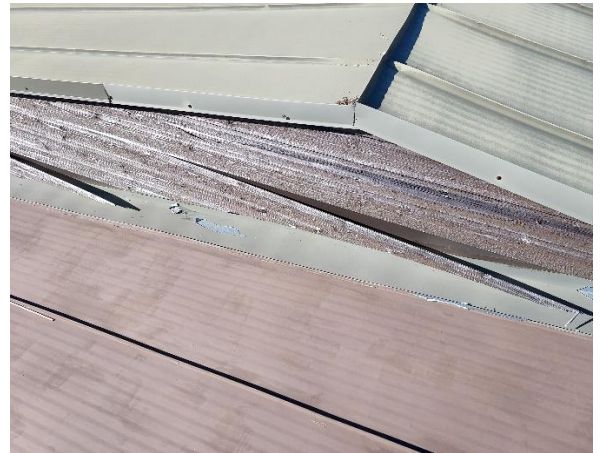
Vesikaton päätykolmioiden julkisivupaneloinnit ovat heikkokuntoisia maalipinnan osalta.

Päätykolmioiden julkisivulaudoitus on heikkokuntoinen.

Peltikatteen huoltomaalaus on ajankohtainen lähitulevaisuudessa.

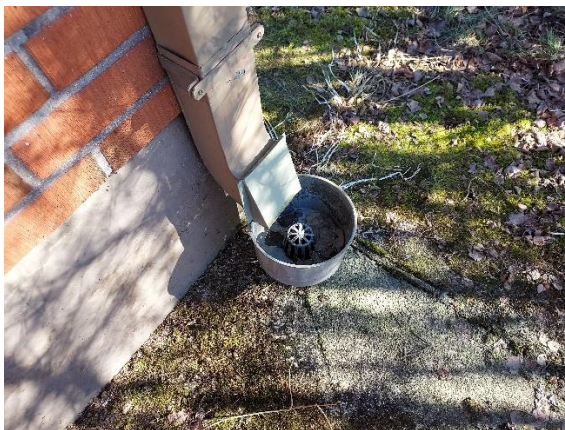
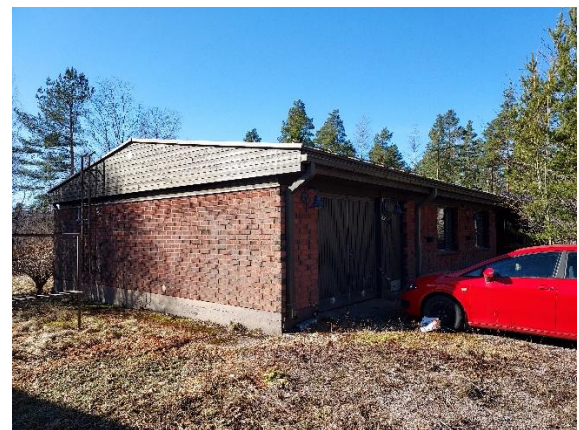
Osa sadevesistä laskee sadevesiviemäriin. Osa sadevesistä laskee maahan perustuksien viereen. Sadevesiviemärin laskupaikka ei selvinnyt tarkastuksessa. Sadevesisuppiloissa havaittiin vaurioita ja halkeamia (muovista valmistettuja).

Osa sadevesistä laskee sadevesiviemäröintiin, osa laskee maaperään sokkelin viereen (tallin kulma). Sadevesiviemärin lopullinen laskupaikka ei selvinnyt tarkastuksessa.

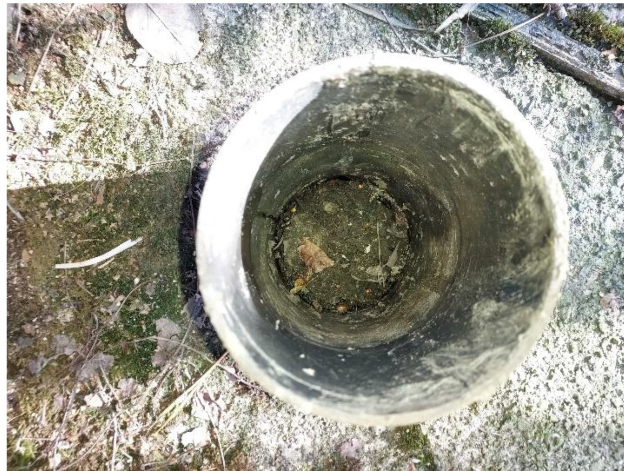
Sadevesiviemäroinnissä havaittiin tukkoisuutta

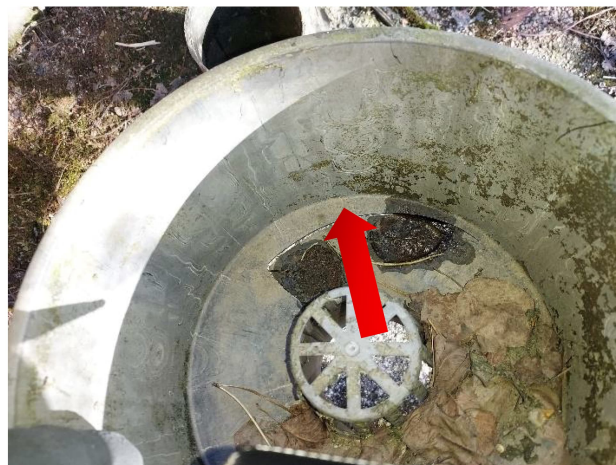
Sadevesijärjestelmän keruukaivo/suppilo oli halki

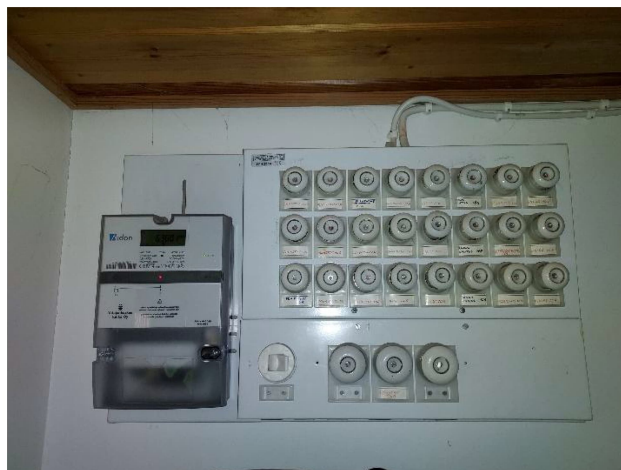
Rakennuksen sähköjärjestelmä on alkuperäinen ja teknisen käyttökänsä loppupäässä.

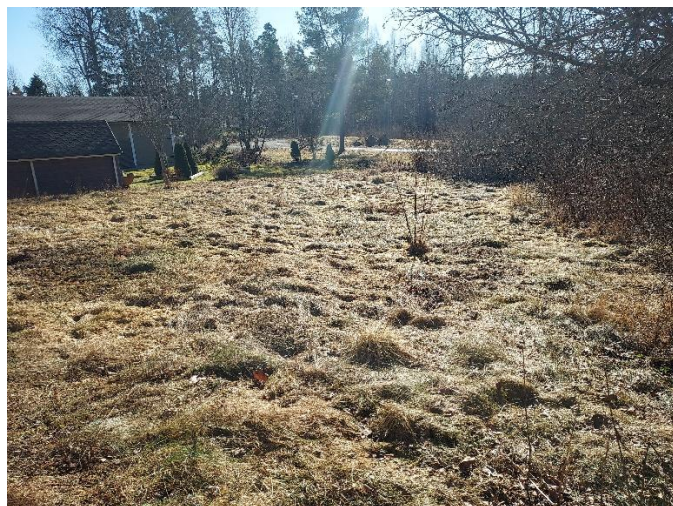
Pihapiirin kasvillisuus on hoitamaton ja villiintynyt.

Pihapiirin kasvillisuus on villiintynyt
