Kuntotarkastusraportti

31.03.2026

Anttilankatu 16
37630 Valkeakoski

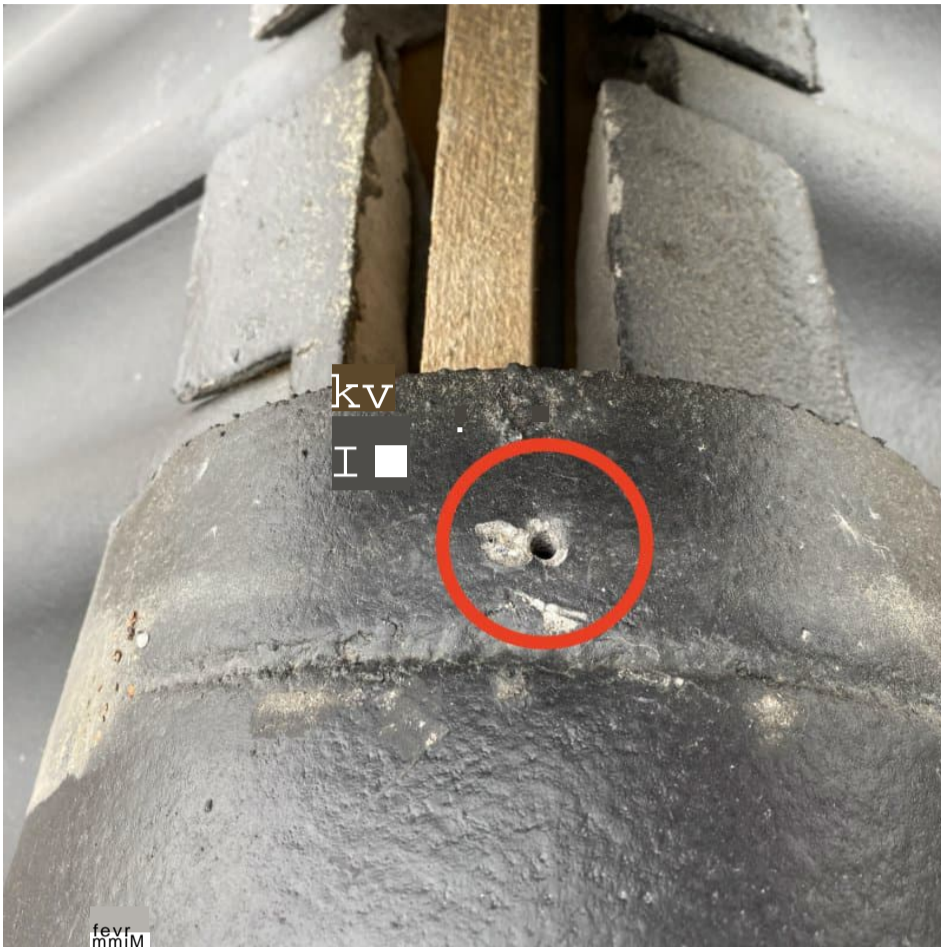
1. Harjatiilien mekaaninen kiinnitys puuttuu. Harjatiiliin voi sijainnistaan johtuen kohdistua voimakas tuuli, joka voi aiheuttaa irtonaisten tiilien putoamisen harjalta. **Suosittellaan harjatiilien kiinnitystä valmistajan ohjeiden mukaisesti.**

- Sadehatun/suojan poistaminen viemärin tuuletusputken päältä.
- Katteen puhdistaminen sammaleesta.
- Harjatiilien kiinnittäminen mekaanisesti.

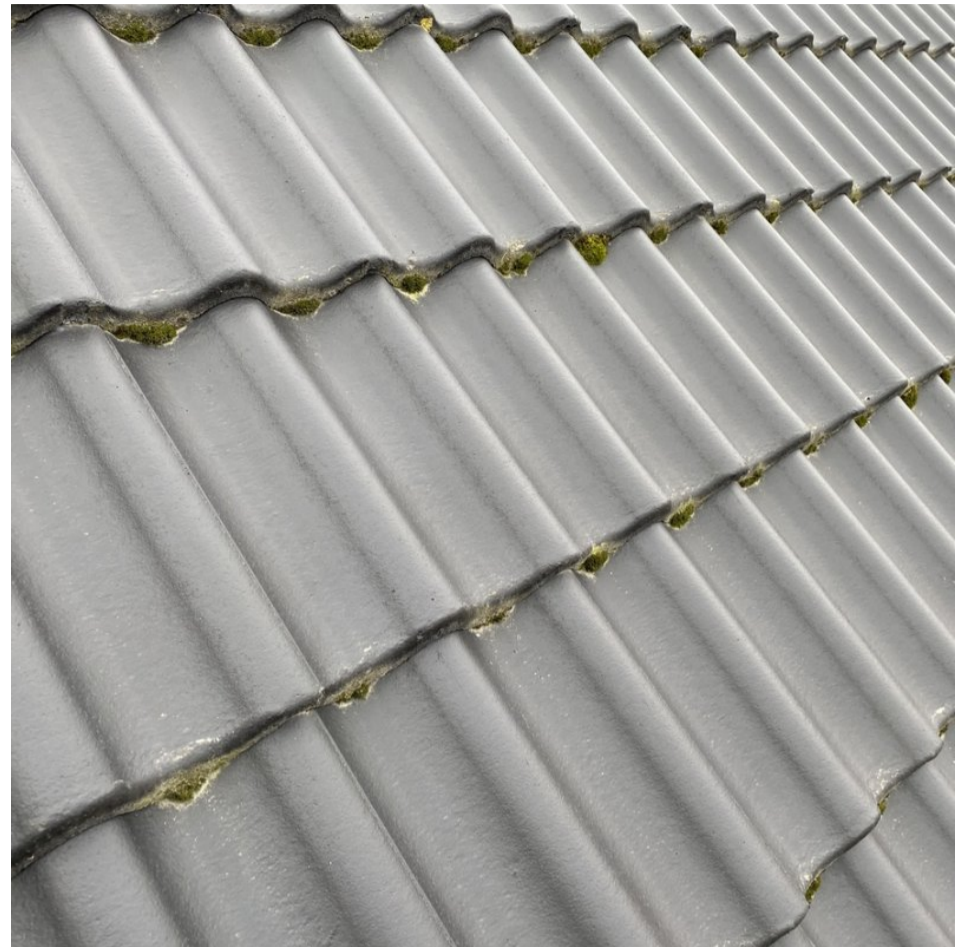
2. Katteella on paikoin sammalkasvustoa. Sammal altistaa katetta rapautumiselle, heikentää katteen ominaisuuksia ja lyhentää katteen elinkaarta. Roskaantunut katto kuivuu sateen jälkeen hitaasti. **Suosittellaan katon puhdistamista sammaleesta.**

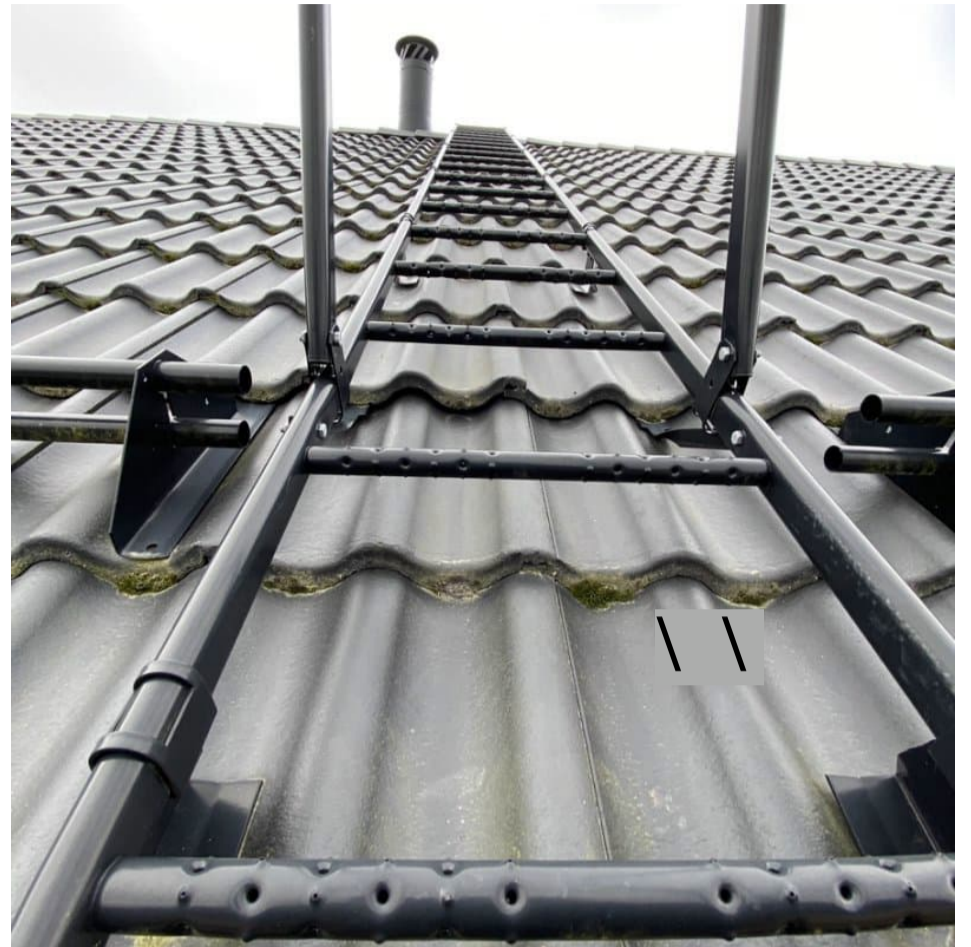
5. Yleiskuva: Vesikatolle on asennettu huoltotie savupiipulle asti. Huoltotien asennuksessa ja kunnossa ei havaittu puutteita.

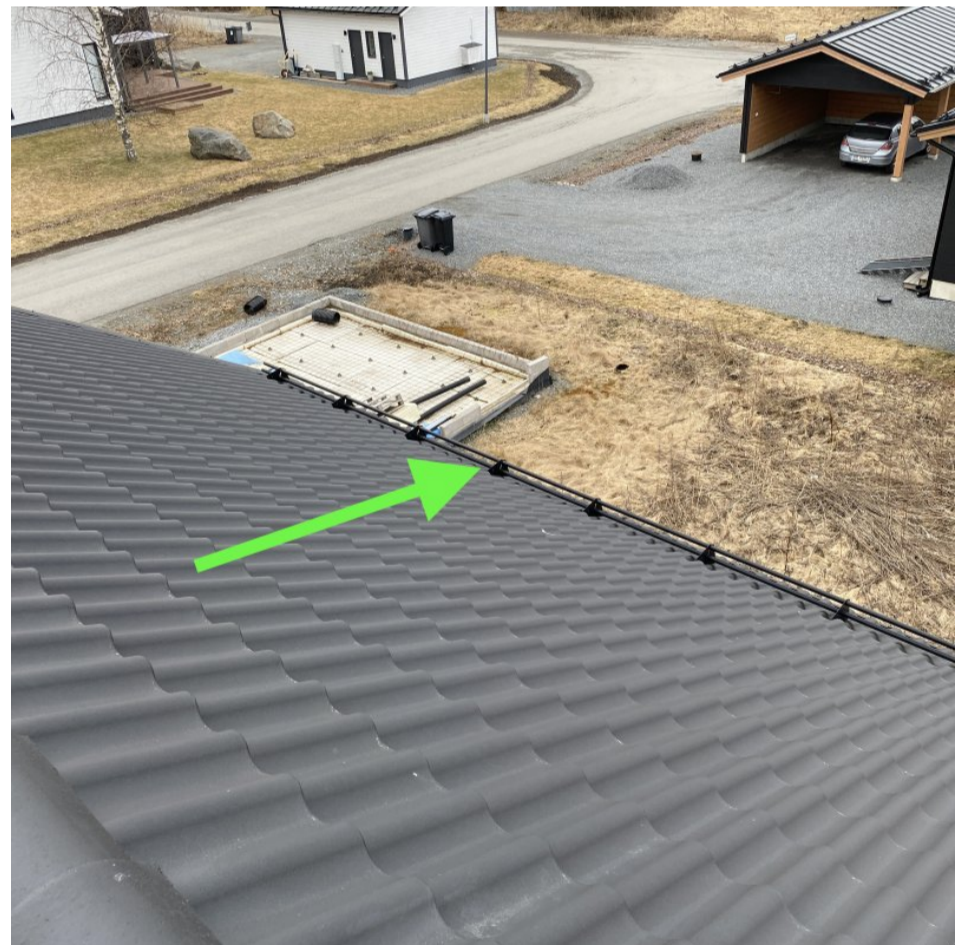
7. Yleiskuva: Vesikatolle on asennettu lumiesteet molempien lappeiden koko leveydelle.

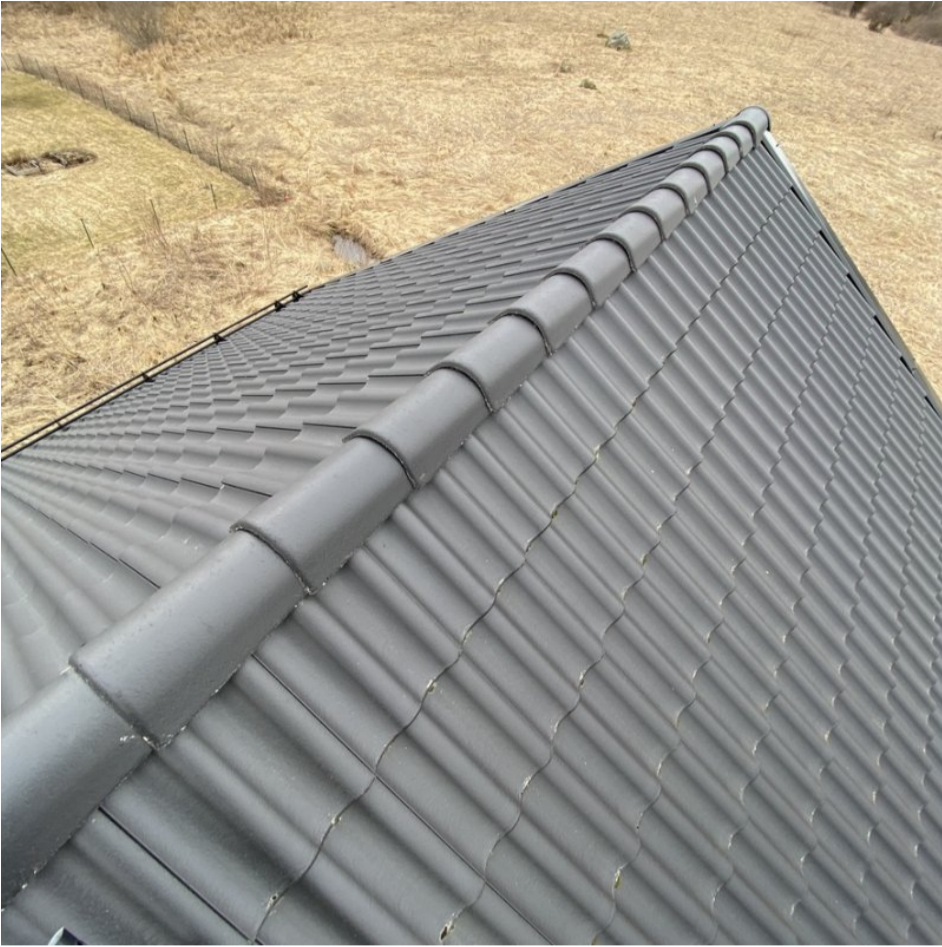
8. Yleiskuva: Kattotiilien kunnossa ei havaittu puutteita tarkastetuilta osin (ei halkeamia/rikkinäisiä tiiliä).

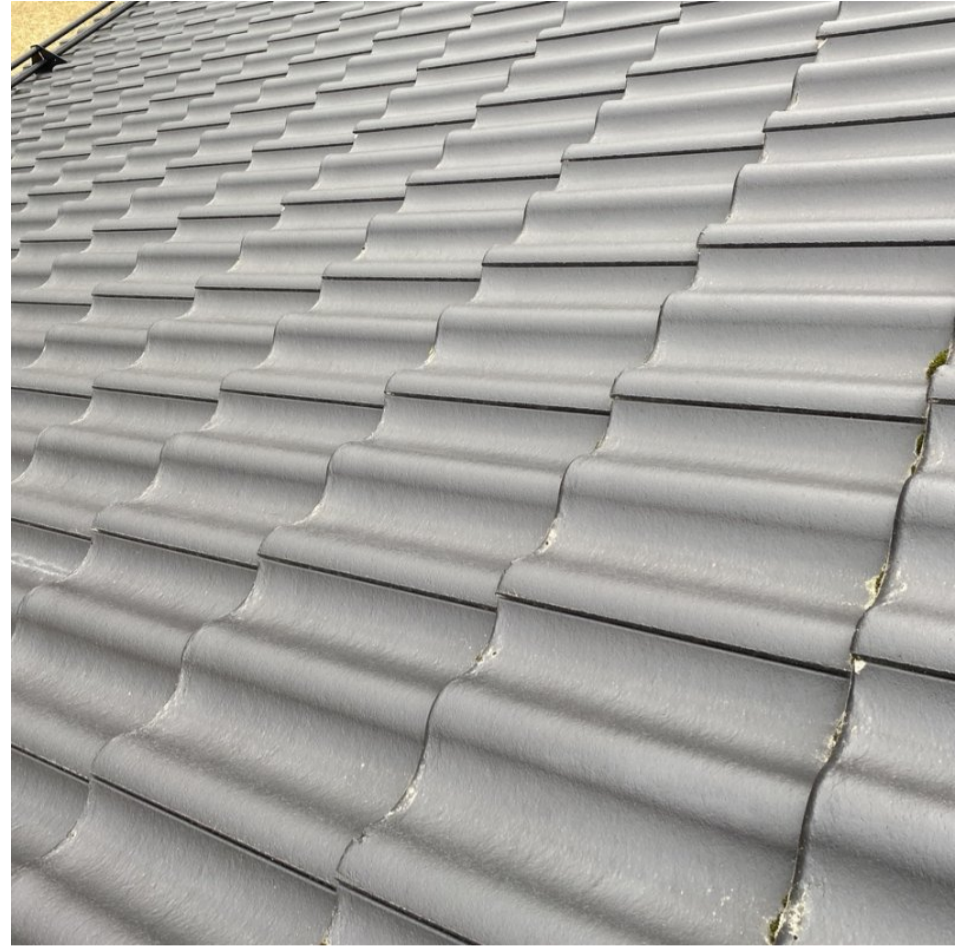
9. Yleiskuva: Katteen pinnoitteen kunnossa ei havaittu puutteita.

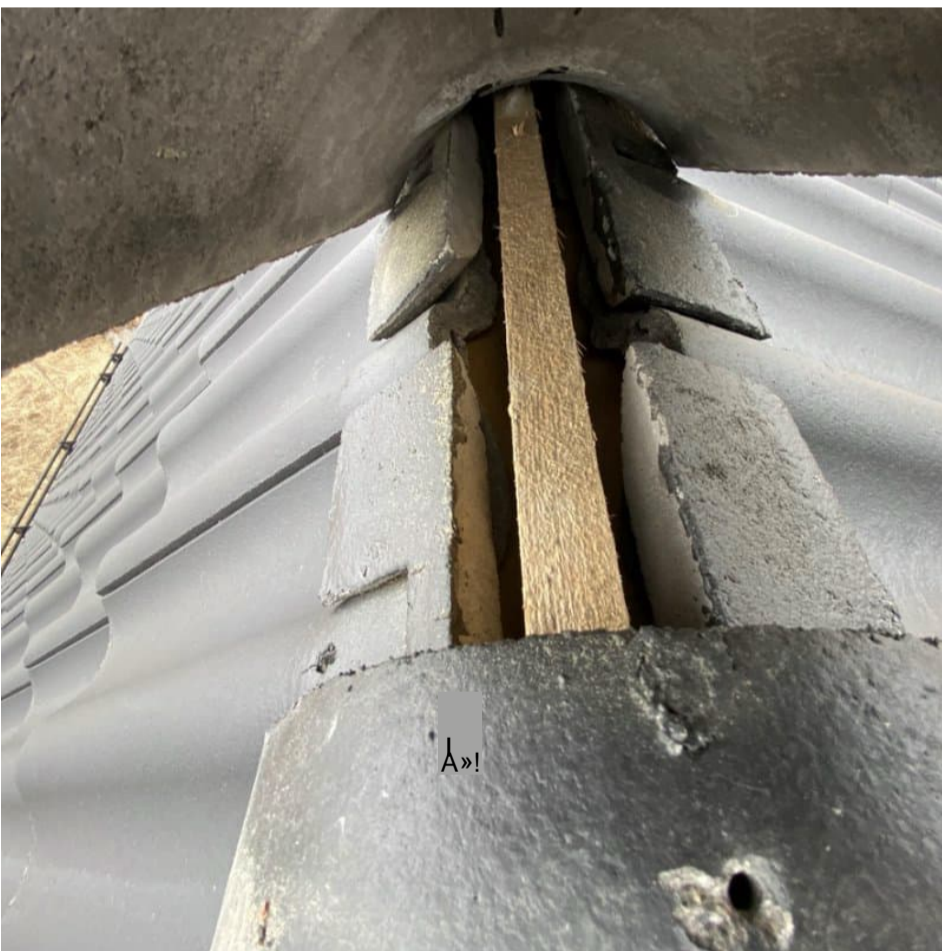
10. Yleiskuva: Harjatiilien alle on asennettu suositusten mukainen harjatiiviste. Harjan tiivistämisellä voidaan estää orgaanisen jätteen kulkeutuminen yläpohjaan ja aluskatteen päälle.

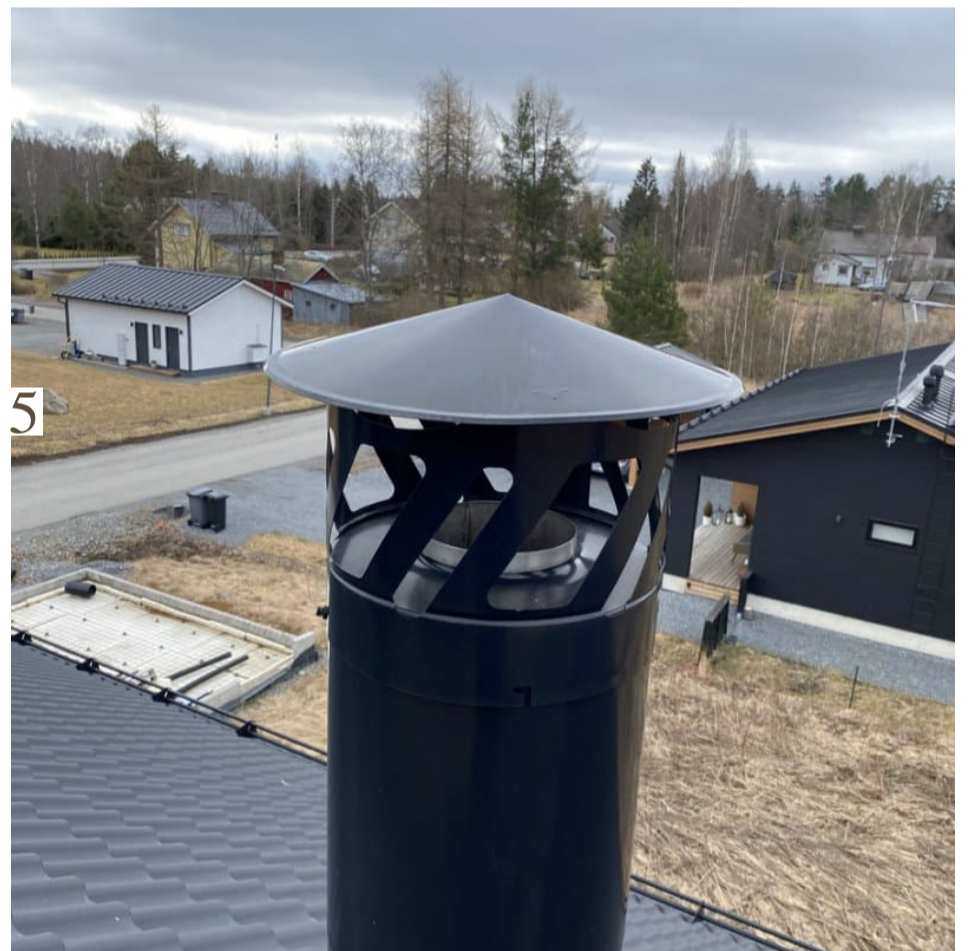
11. Yleiskuva: Savupiipun päälle on asennettu sääsuoja (hattupelti). Sääsuoja estää lumen ja veden pääsyä hormiin.

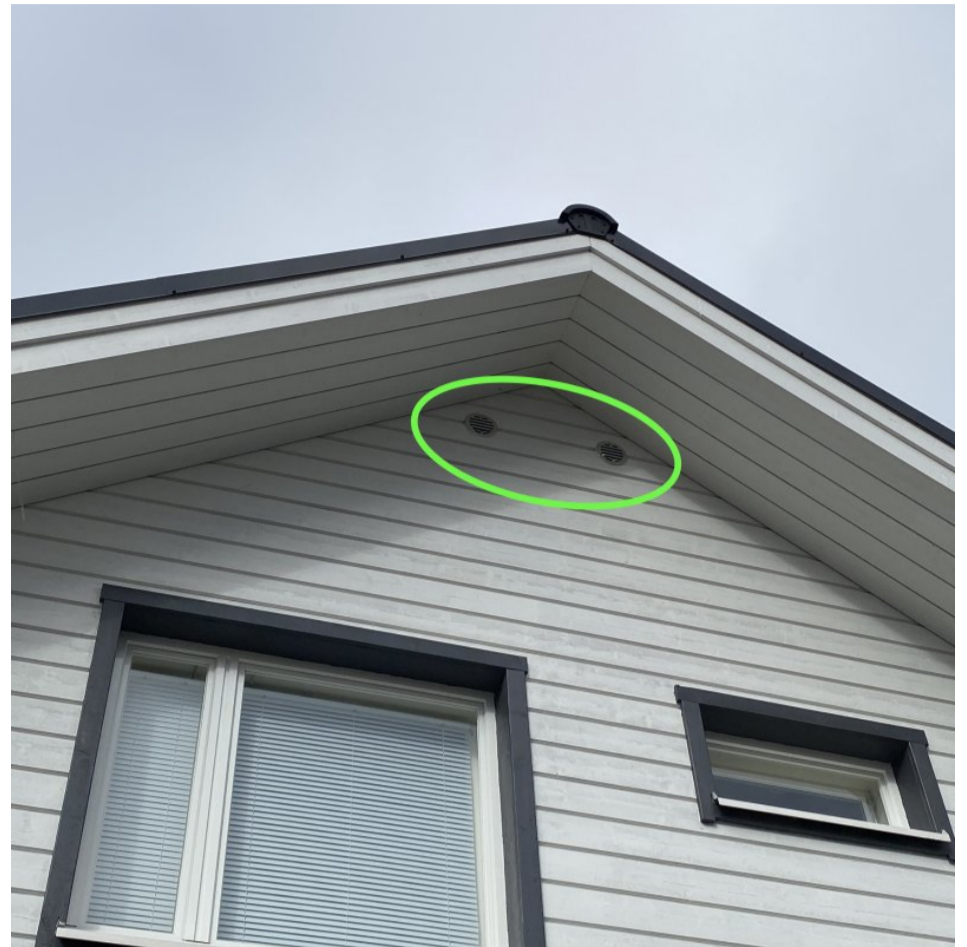
4. Yleiskuva: Harjan alustilan ja yläpohjan sivutilojen ilmanvaihdolle/tuuletukselle on havaintojen perusteella järjestetty edellytykset rakennuksen päädyissä olevien tuuletusaukkojen kautta (ns. poistoilmanvaihto).

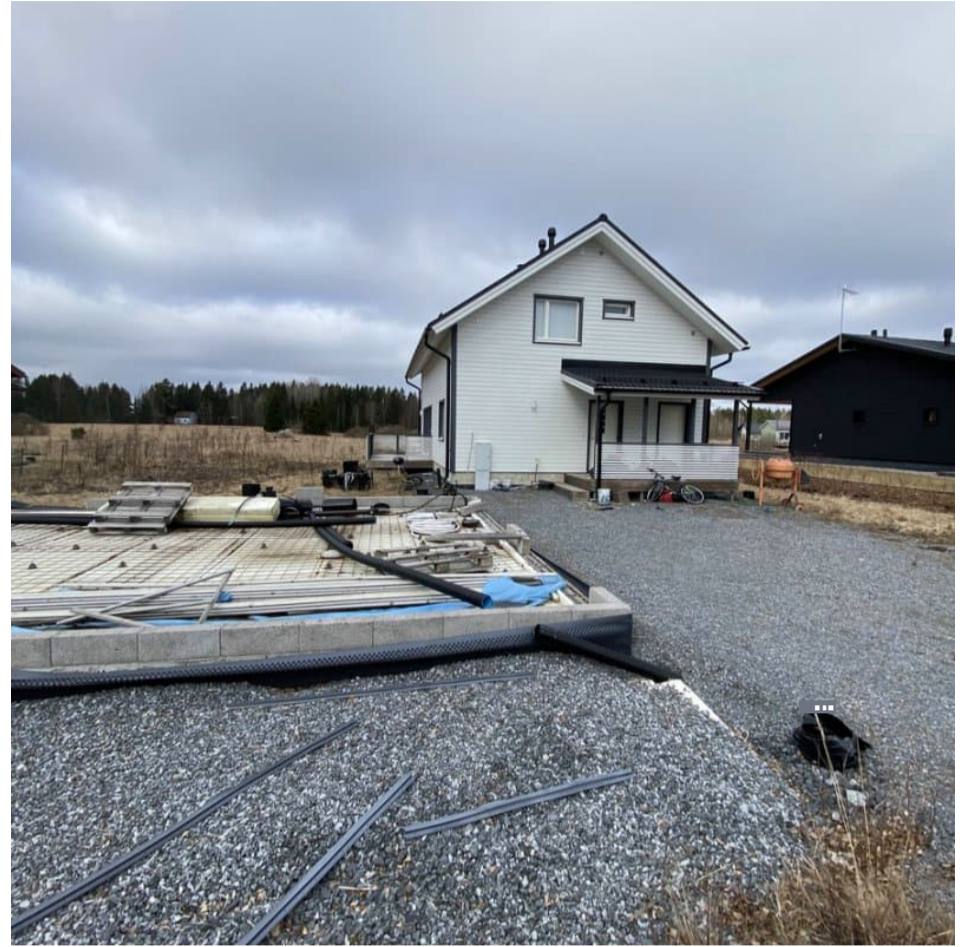
2. Rakennuksen osoitenumeroa ei ole asennettu. Onnettomuuden sattuessa osoitenumero helpottaa oikean kohteen löytämistä. **Suosittellaan osoitenumeron lisäämistä näkyvälle paikalle.**

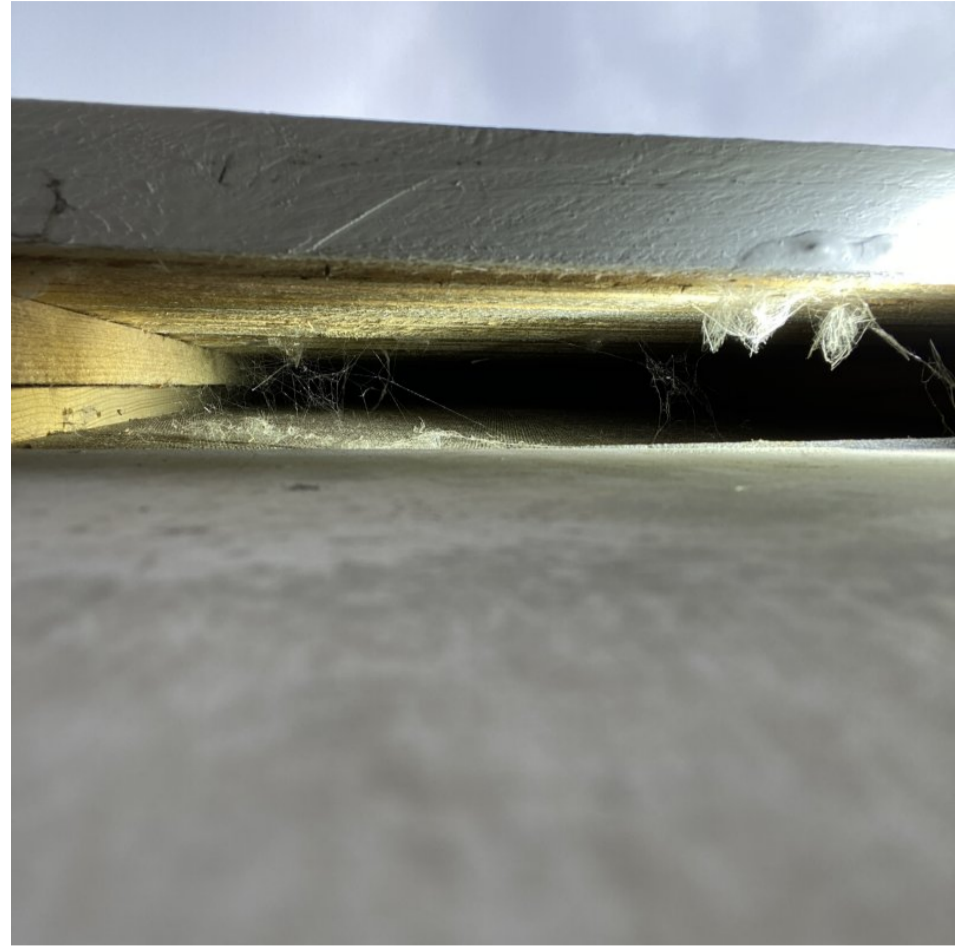
4. Yleiskuva: Ulkoseinän tuuletus on järjestetty lautaverhouksen taakse jätetyllä ilmaraolla. Ulkoseinässä olevan tuuletusraon tarkoitus on poistaa julkisivun sisäpuolelle joko sisältä tai ulkoa tullut kosteus ja vesi rakennetta vaurioittamatta.

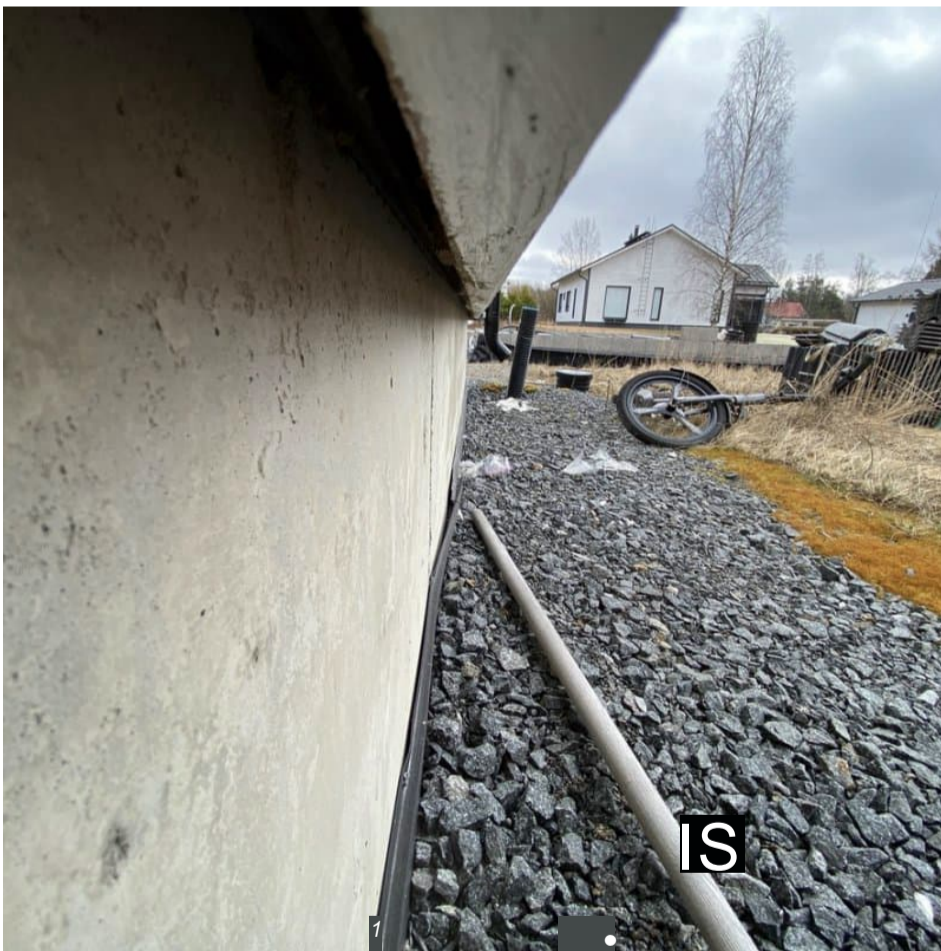
5. Yleiskuva: Alimpiin ulkoverhouslautoihin on huomioitu tippanokka (viiste). Tippanokka estää laudoitusta pitkin valuvan veden imeytymisen laudan alaosaan aiheuttaen kosteusrasitusta.

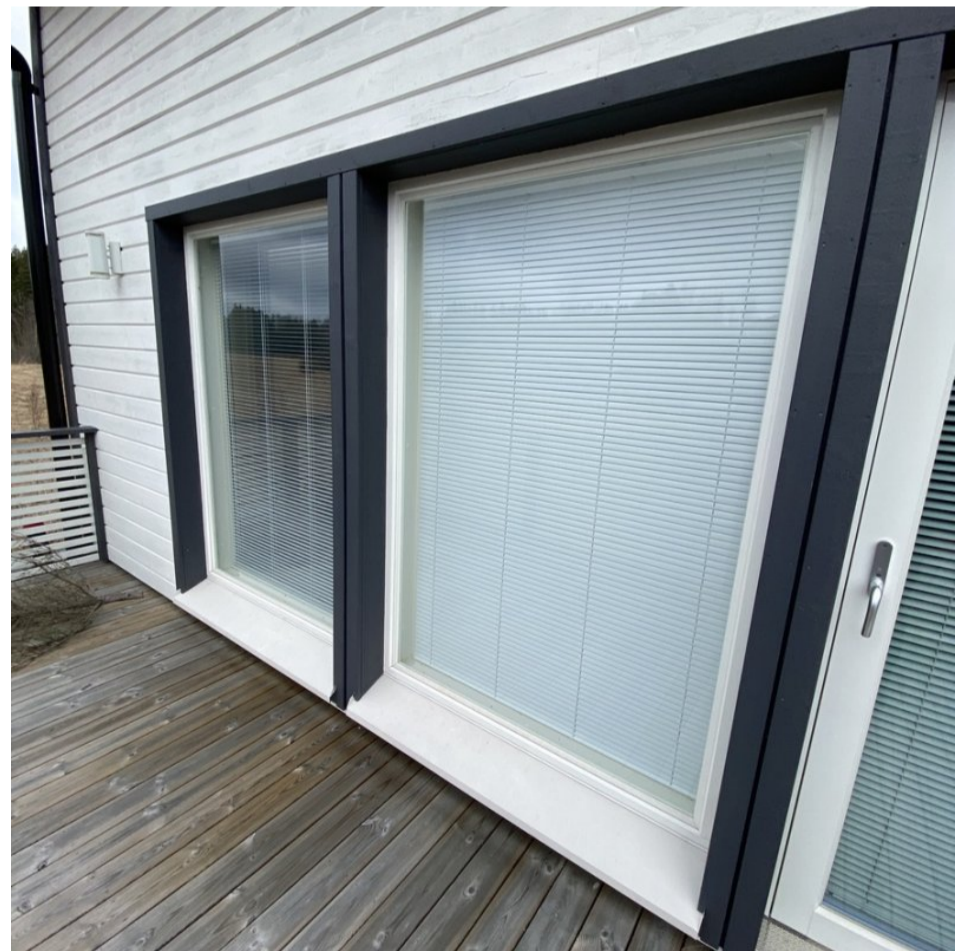
6. Yleiskuva: Ikkunoiden kunnossa ei havaittu puutteita.

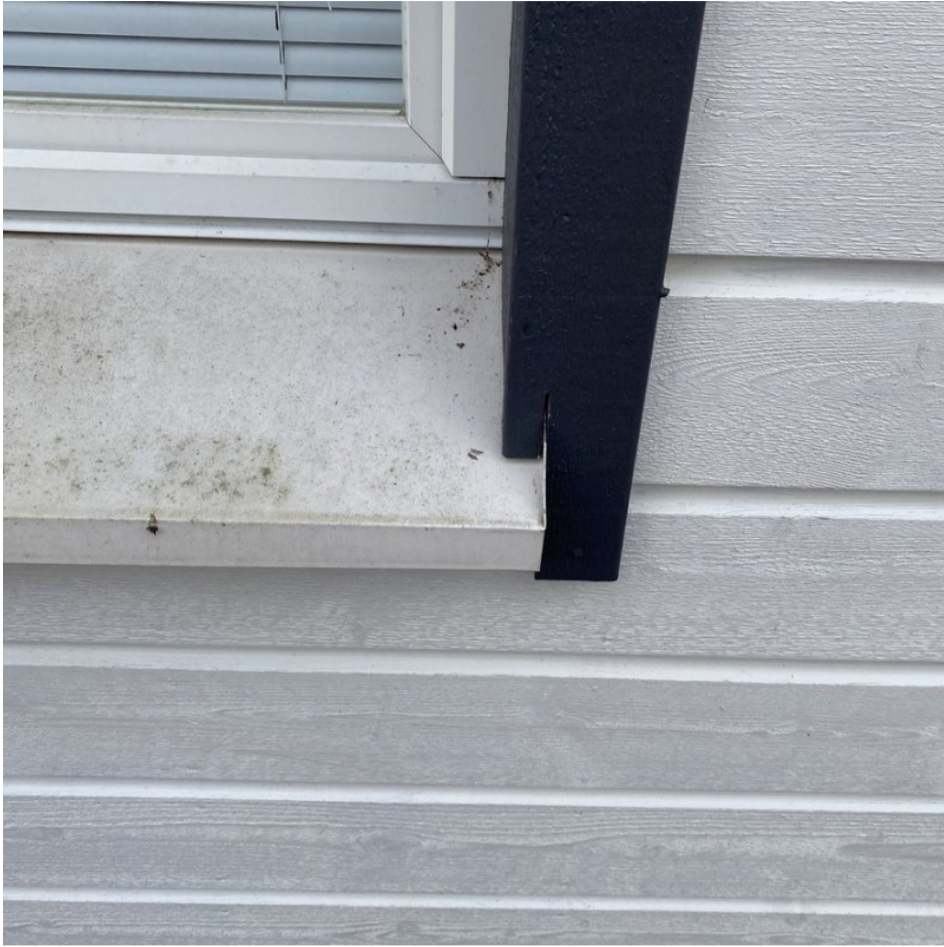
7. Yleiskuva: Ikkunoiden vesipellit ovat tarkastetuilta osin tiiviit.

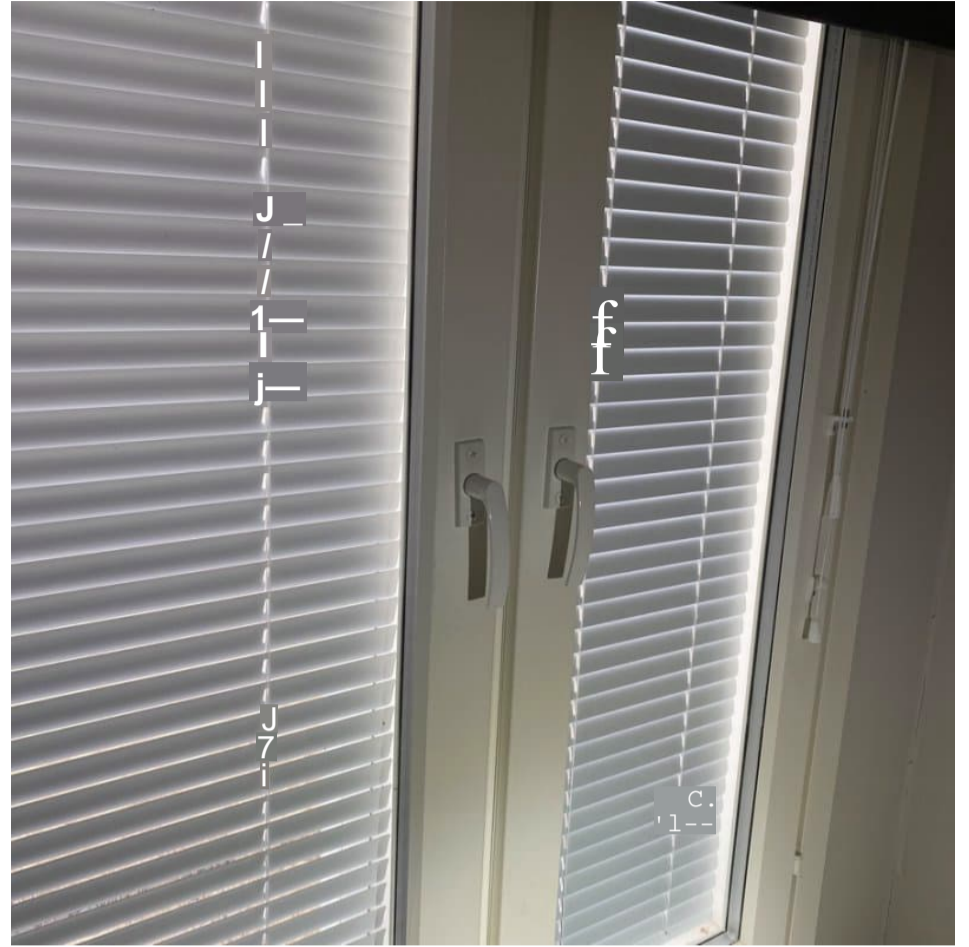
8. Yleiskuva: Yläkerran makuuhuoneiden ikkunoihin on asennettu kiintokahvat, jotta hätätilanteessa ikkunat saadaan nopeasti auki niitä rikkomatta (hätäpoistuminen).

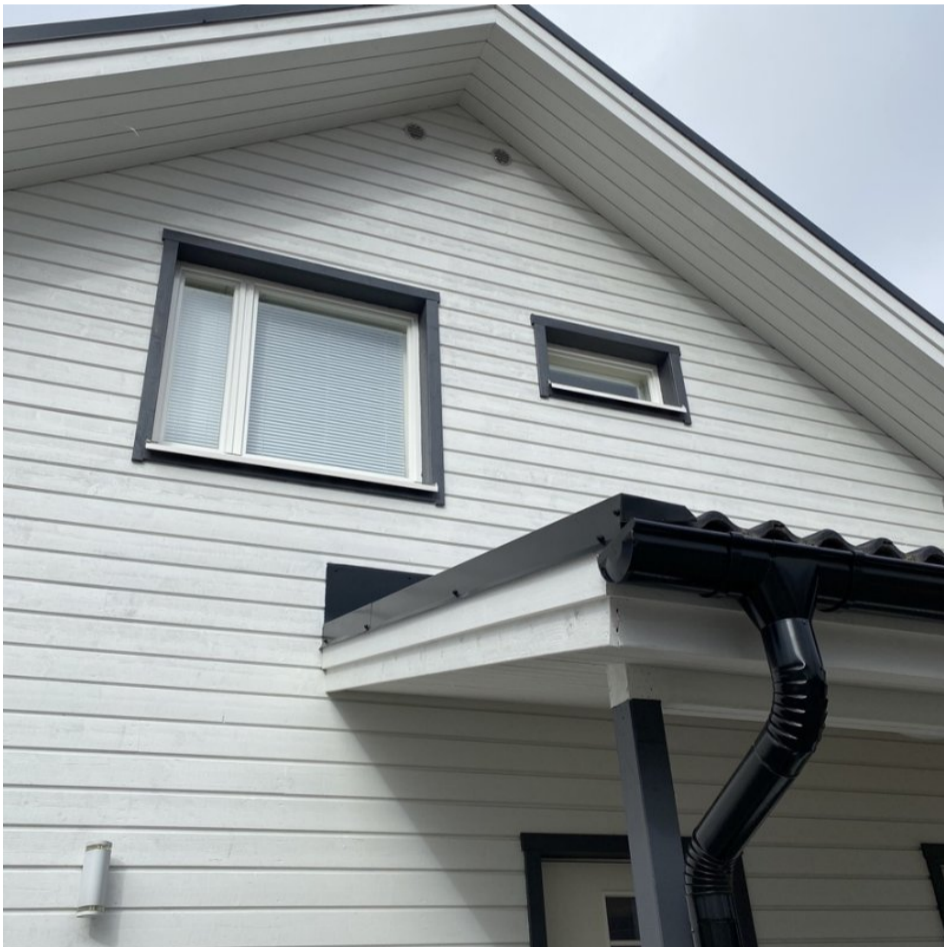
9. Yleiskuva: Etupihan puoleisen makuuhuoneen hätäpoistumisreitteinä toimii käytännössä sisäänkäyntikatos.

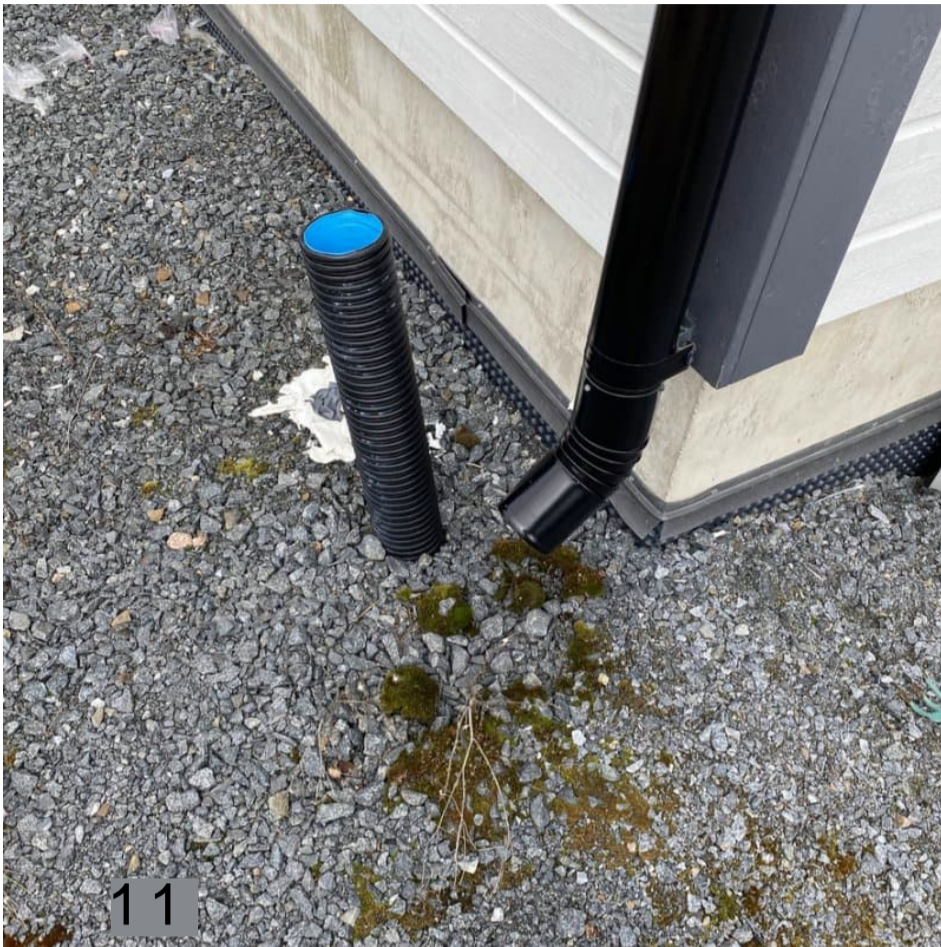
1. Sadevesiä ei johdeta riittävän kauas rakenteista (rännikaivoja ei ole asennettu). Hallitsemattomat sadevedet lisäävät rakenteiden kosteusrasitusta. **Suosittellaan sadevesien hallinnan parantamista.**

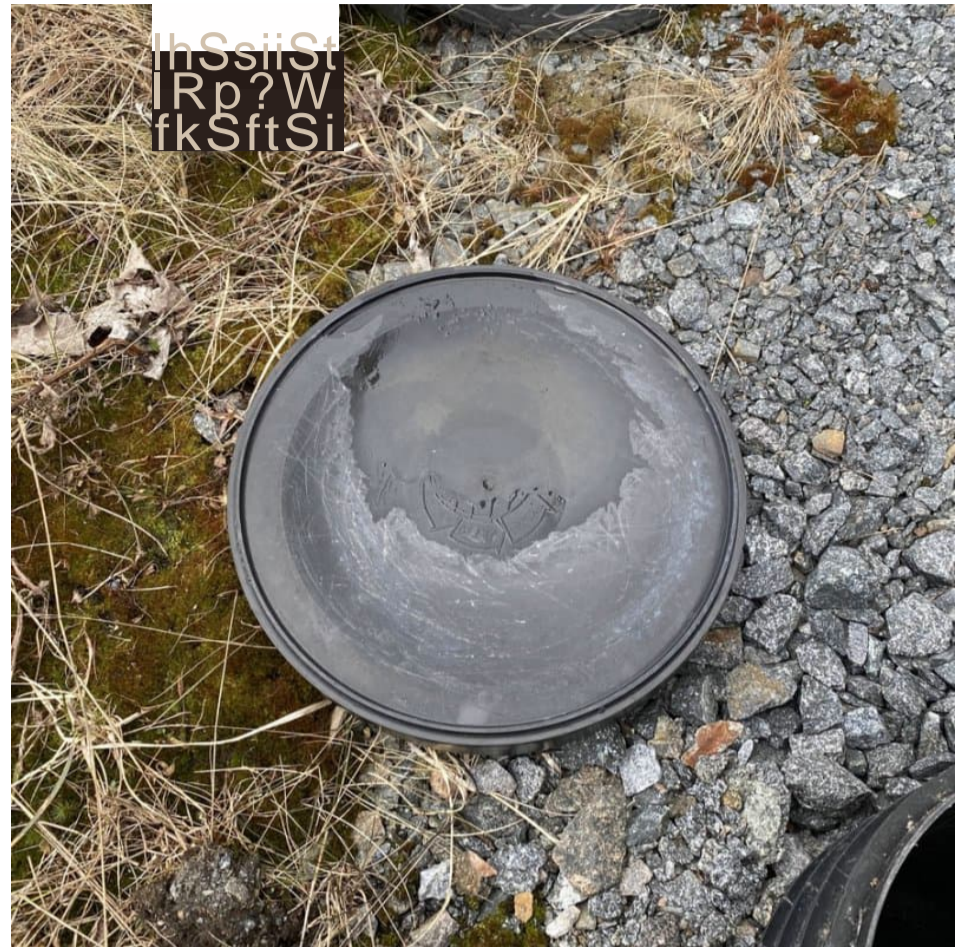
2. Salaojien muovisia tarkastuskaivon kansiä ei ole kiinnitetty mekaanisesti. **Suosittellaan kansiä ruuvikiinnitystä niiden aiheuttoman aukaisemisen vuoksi (esim. lasten pääsyn estäminen kaivoille).**

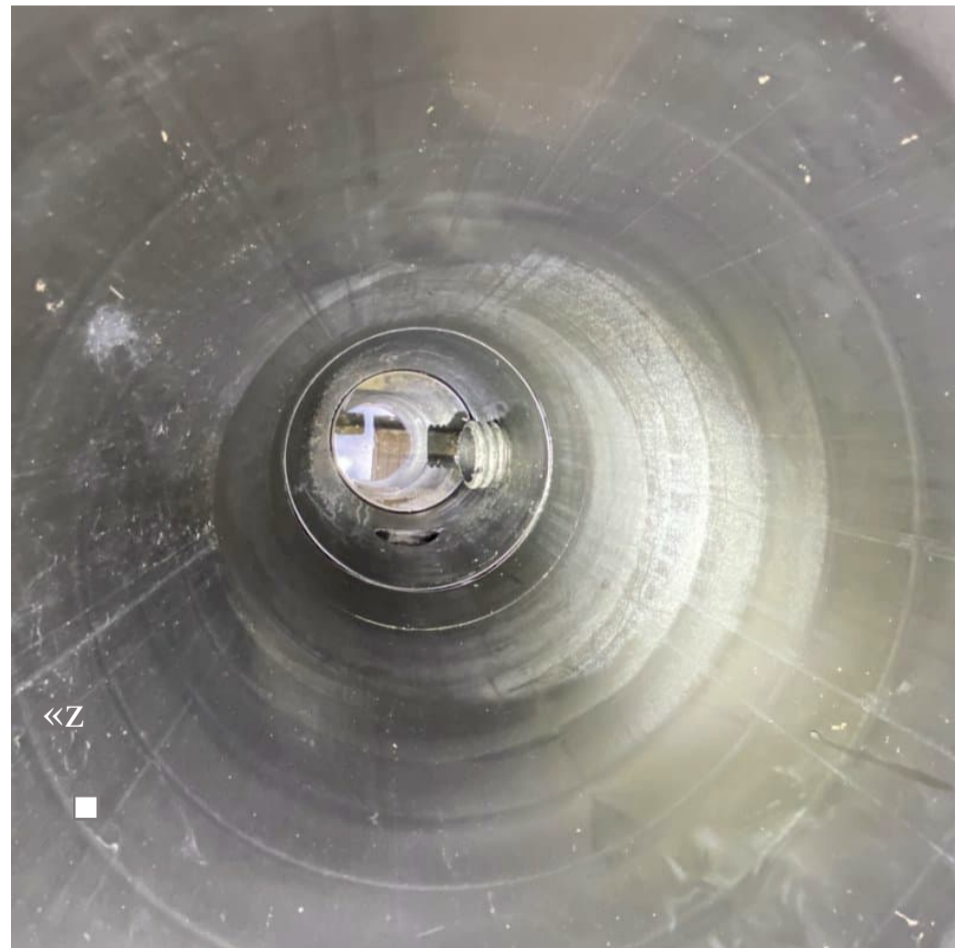
4. Salaojat tarkastettiin järjestelmän tarkastuskaivojen kautta. Kaivoissa ei havaittu padottunutta vettä. **Suosittellaan salaojien kuvaamista niiden todellisen toimintakunnon ja mahdollisen huoltotarpeen selvittämiseksi (osassa kaivoja ei kansiä paikallaan - säännöllinen huolto-/tarkastustoimenpide).**

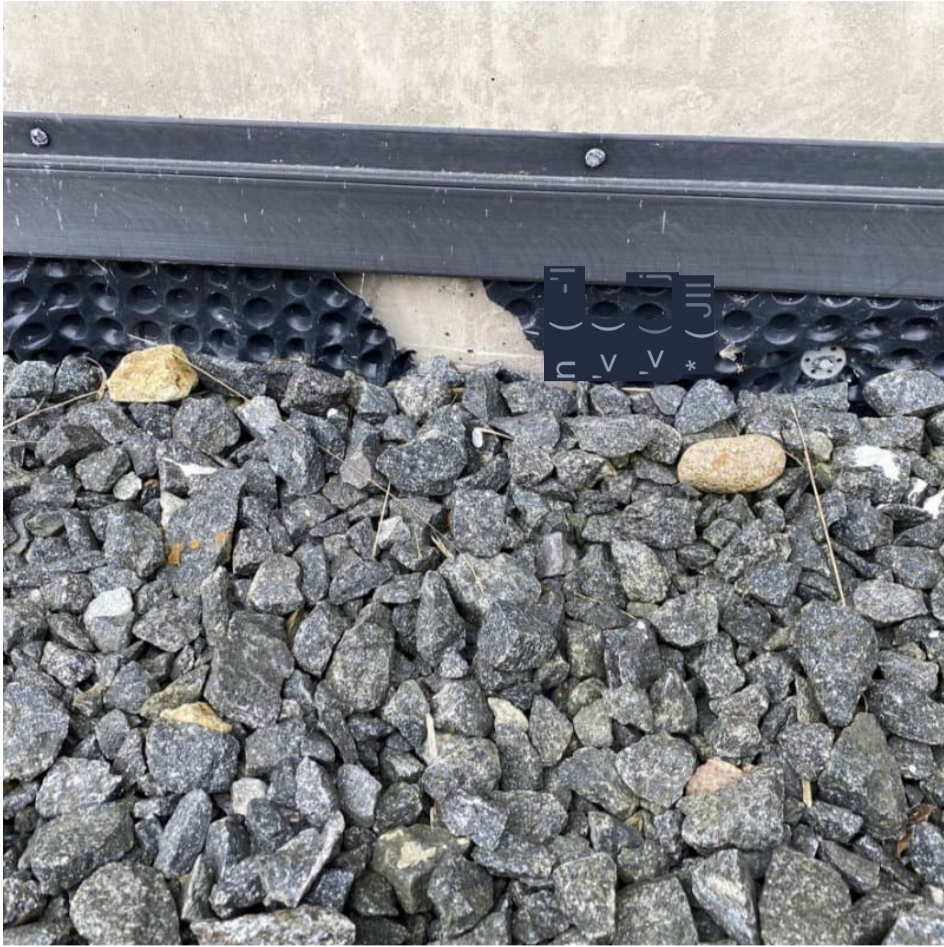
5. Sokkelin vedeneristeenä toimivassa patolevyssä havaittiin yksittäinen vauriokohta. **Suositellaan patolevyn saattamista kyseisellä kohdalla eheäksi sen optimaalisen toiminnan ja sokkelin suojauksen varmistamiseksi.**

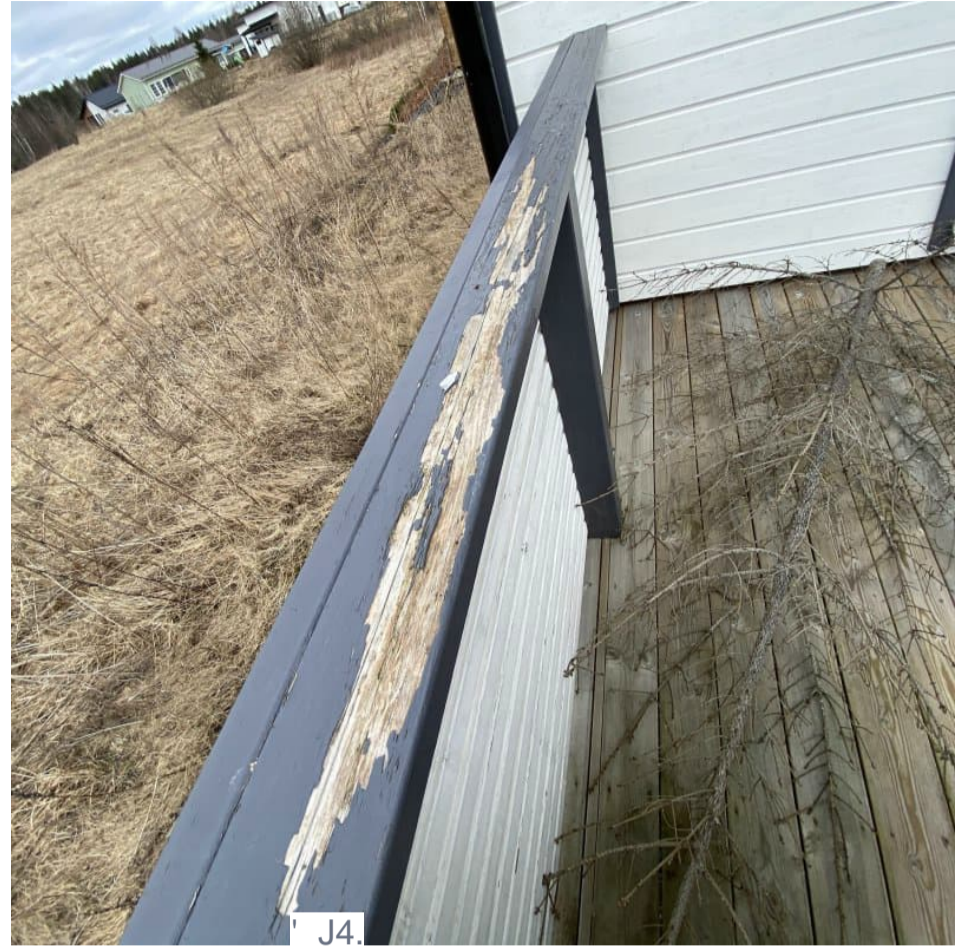
6. Terassin puuosat ovat kovassa kosteusrasituksessa. Säännöllisellä huoltomaalauksella/öljyämällä puuosien kestävyttä voidaan edesauttaa. **Suositellaan terassin puuosien pinnoitteiden huoltamista niiden kestävyden varmistamiseksi.**

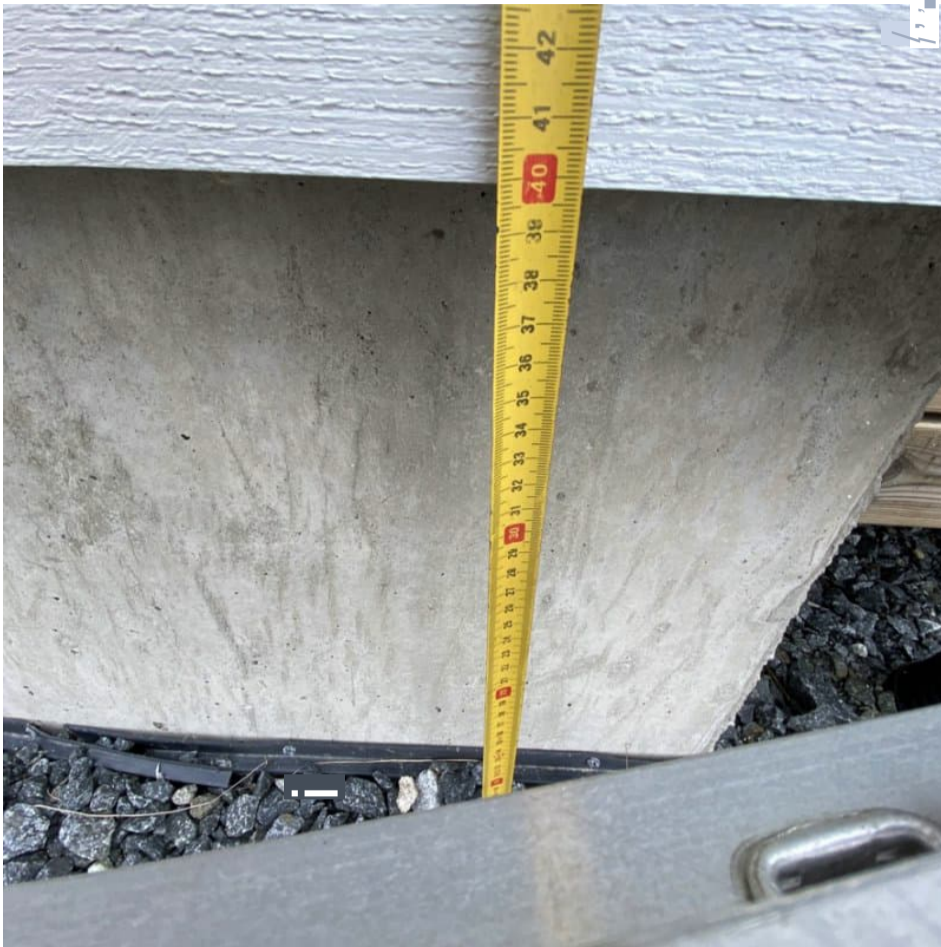
7. Yleiskuva: Sokkelin korkeudeksi mitattiin noin 400 mm. Sokkelin suosituskorkeus on min. 300 mm rakenteiden kosteusrasituksen minimoimiseksi (kinostuva lumi, roiskevesi, kapillaarinen kosteus).

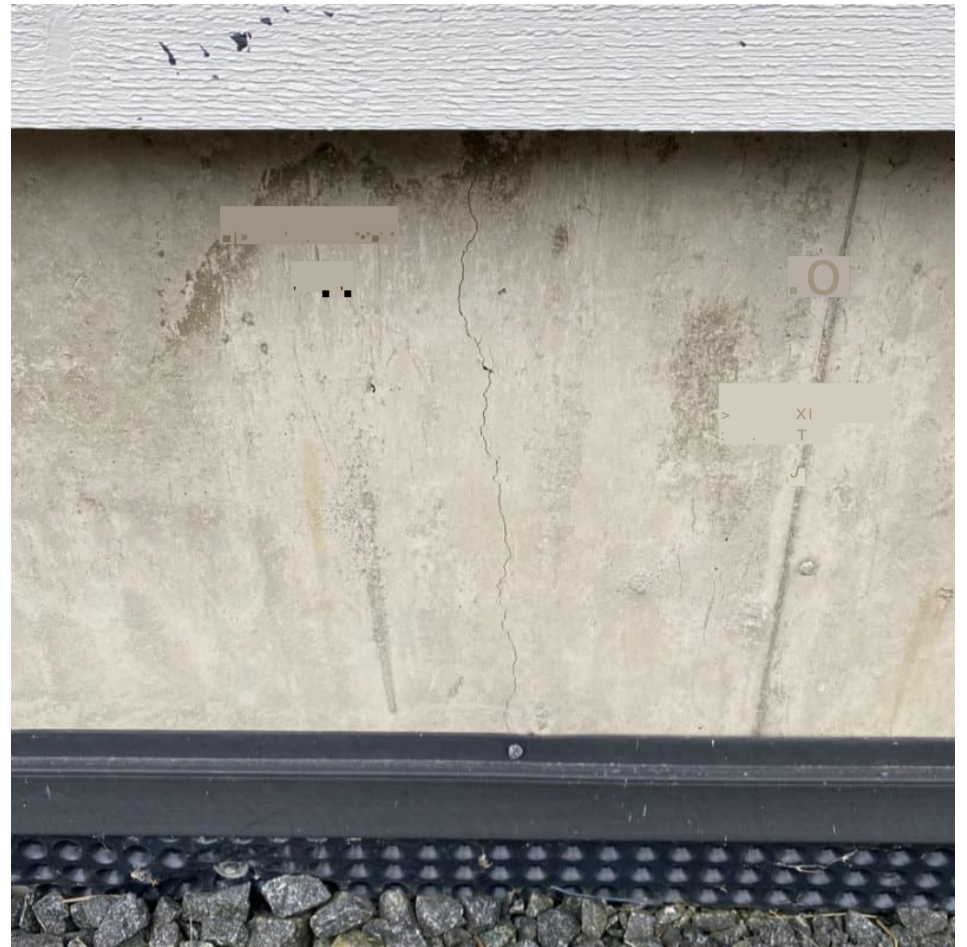
8. Huomio: Sokkelissa havaittiin yksittäinen halkeama. Halkeama on tarkastushetkellä pieni, eikä sen arvioitu aiheuttavan nykyisellään merkittävää rakenteellista riskiä (luonteeltaan esteettinen).

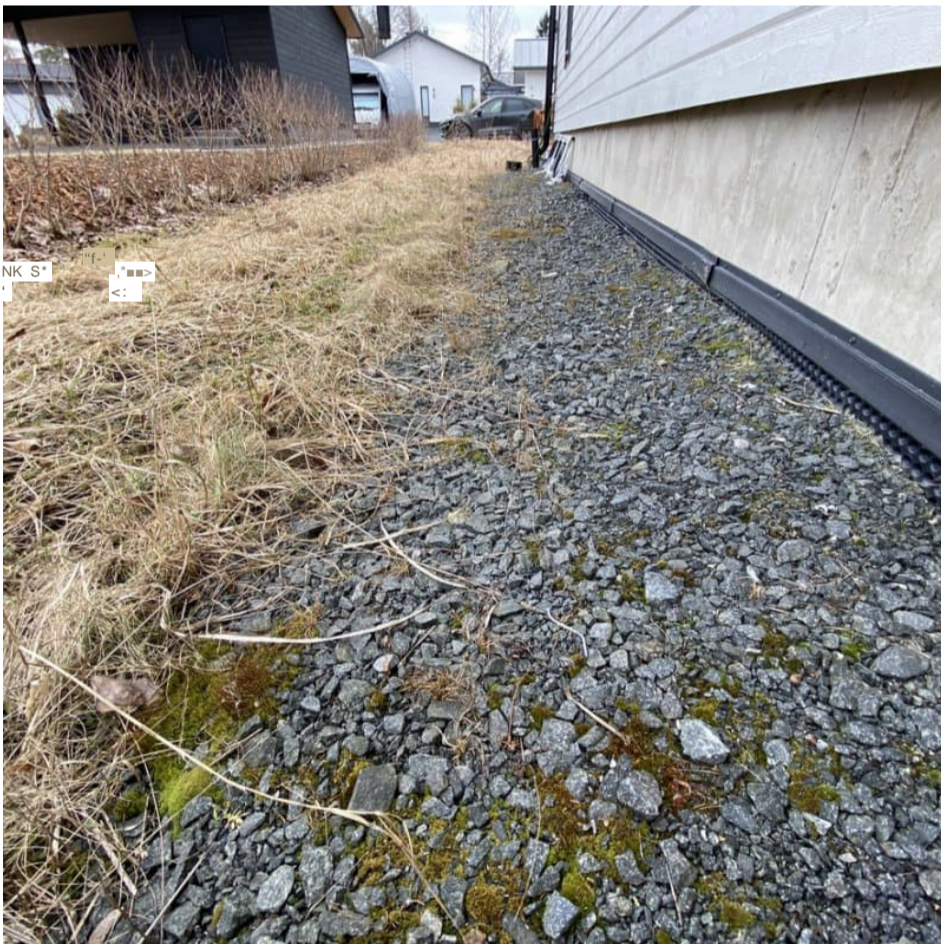
9. Yleiskuva: Maaston kaltevuuksissa rakennuksen vierellä ei havaittu mainittavia puutteita. Suositusten mukaan rakennuksen viereisen maanpinnan tulee viettää poispäin rakennuksesta 1:20 kaltevuudella kolmen metrin etäisyydellä.
