Kuntotarkastusraportti

31.03.2026

Anttilankatu 16
37630 Valkeakoski

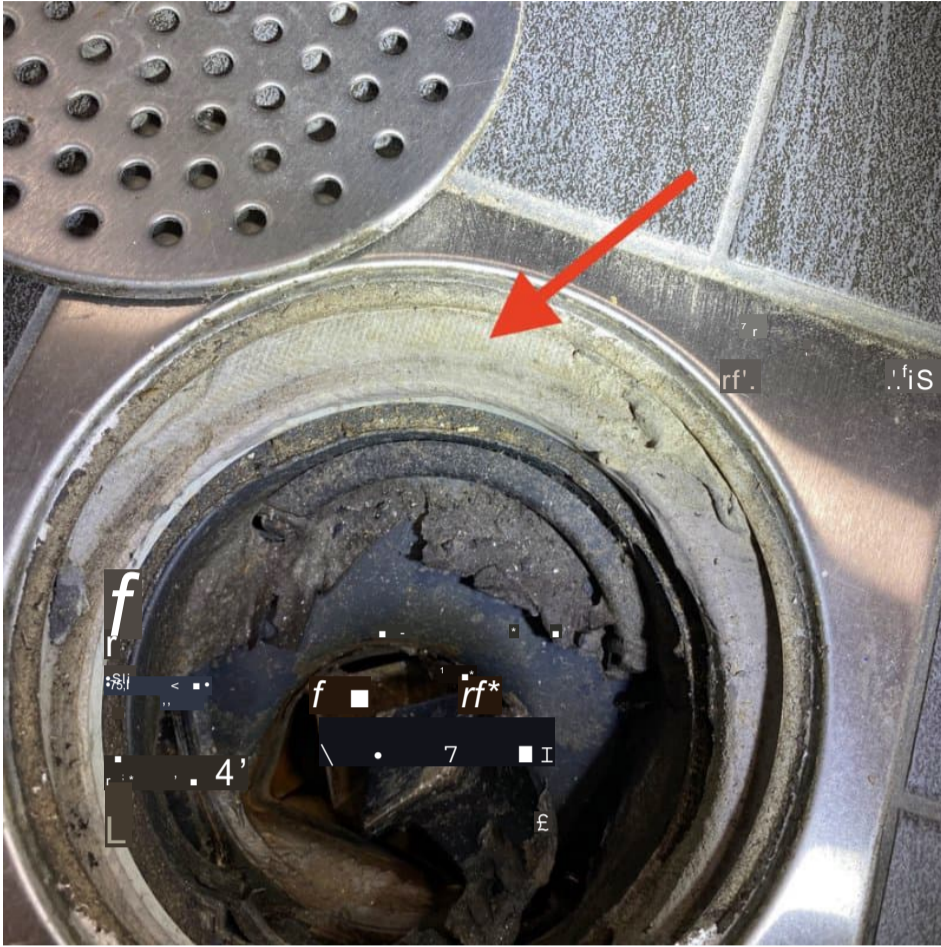
1. Alakerran pesuhuoneen kaapistojen edessä olevan lattiakaivon kannen kehystä ei ole kohdistettu täysin samaan linjaan kaivon kanssa, jonka vuoksi lattian vedeneristettä/vahvikekangasta jää osin näkyviin kaivon vierellä. Riskinä on vedeneristeen vaurioituminen esim. kaivon puhdistamisen yhteydessä.

- Lattiakaivossa näkyvillä olevan lattian vedeneristeen suojaaminen saneerauslaastilla (kaapistojen edessä oleva lattiakaivo).

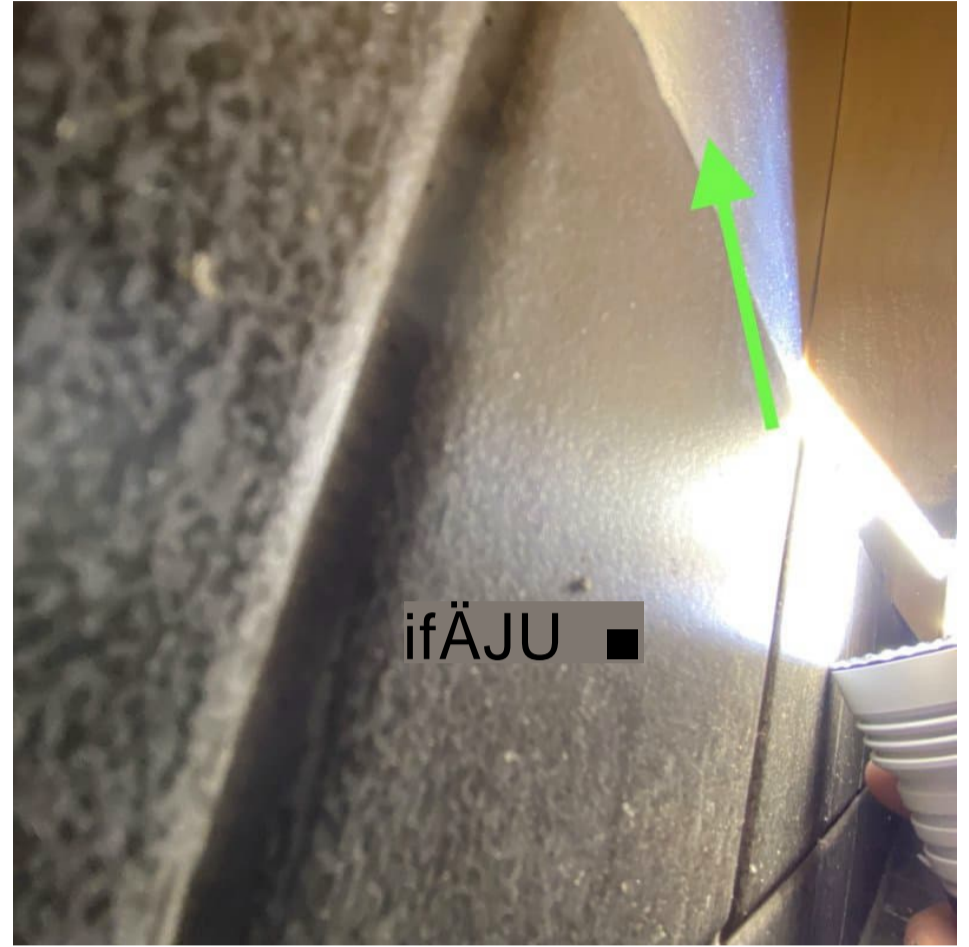
3. Yleiskuva: Saunan höyrynsulun liityntä lattian vesieristeeseen/laatoitukseen on toteutettu havaituilta osin ohjeiden mukaisesti (tiivis asennus).

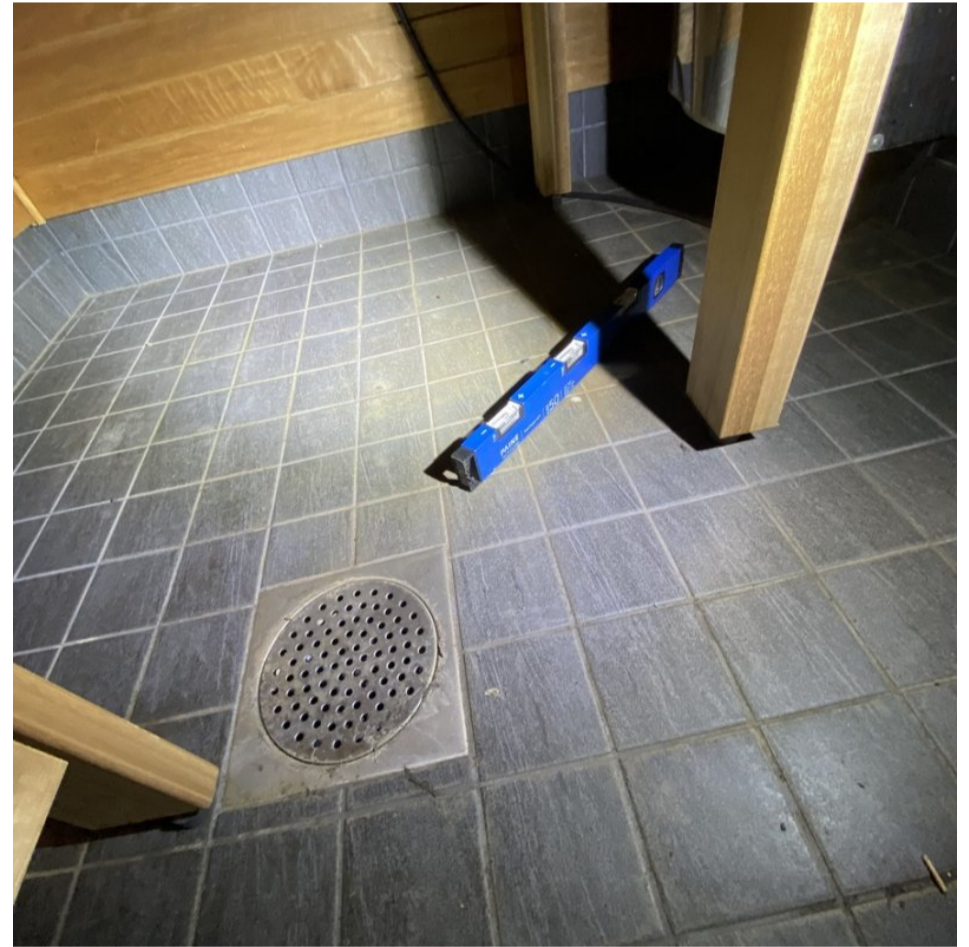
5. Yleiskuva: Saunan lattian kaatojen toimintaa arvioitiin kaatopassilla. Kaadoissa ei havaittu mainittavia puutteita.

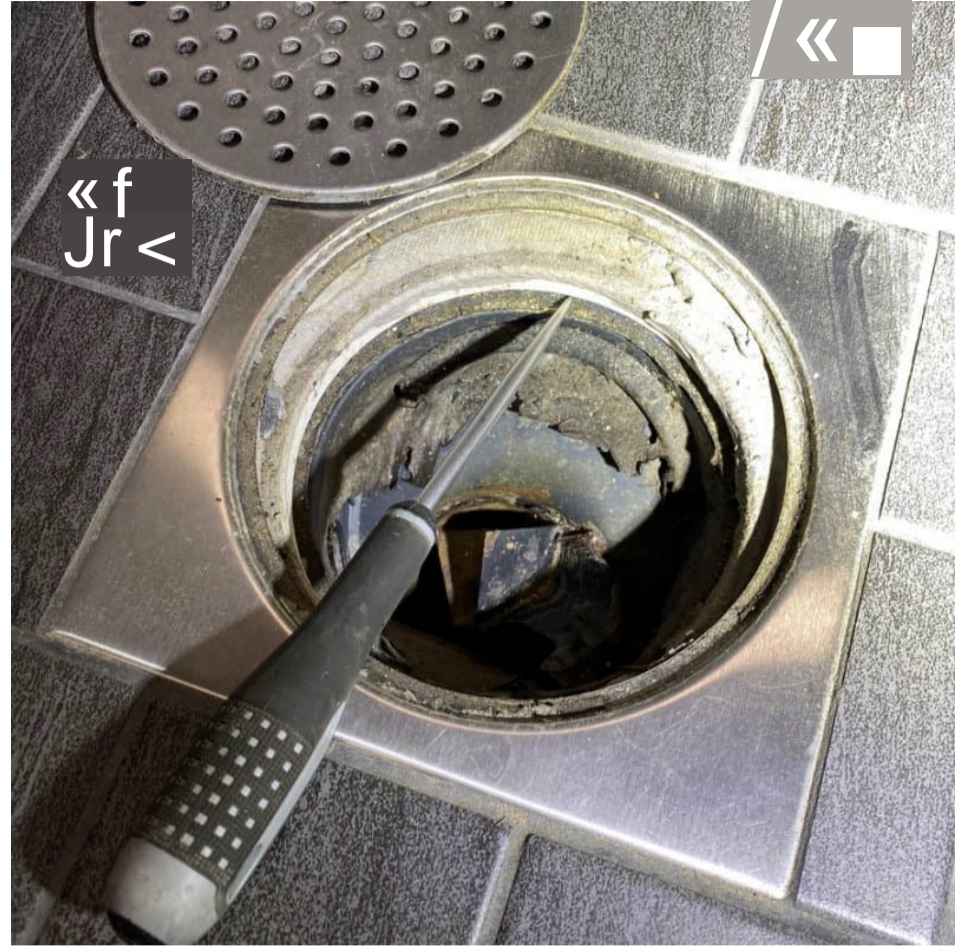
7. Yleiskuva: Alakerran pesuhuoneen lattiakaivosta havaittiin vahviekangas kiristysrenkaan alta. Lattiakaivon asennus on näkyviltä osin nykyohjeiden mukainen.

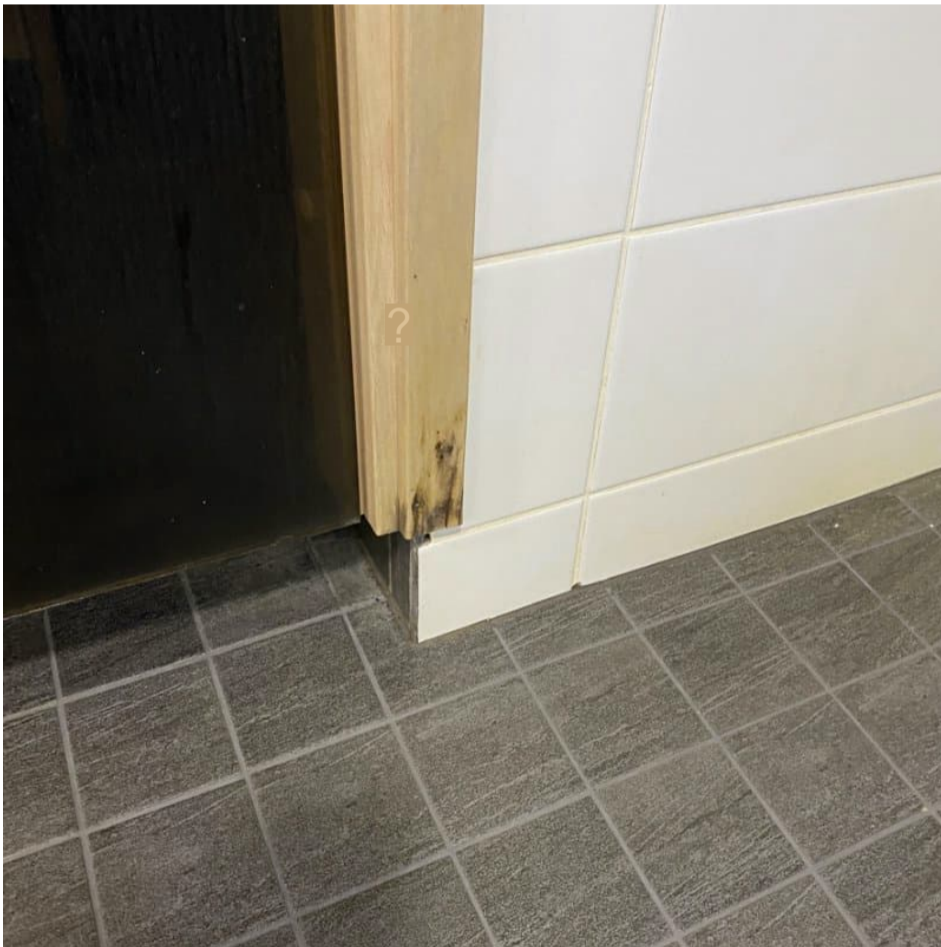
8. Huomio: Saunan ovirakenteet ovat korkean kosteusrasituksen alueella, jonka vuoksi niiden säännöllinen huolto/uusiminen on tärkeää (kestävyyden varmistaminen).

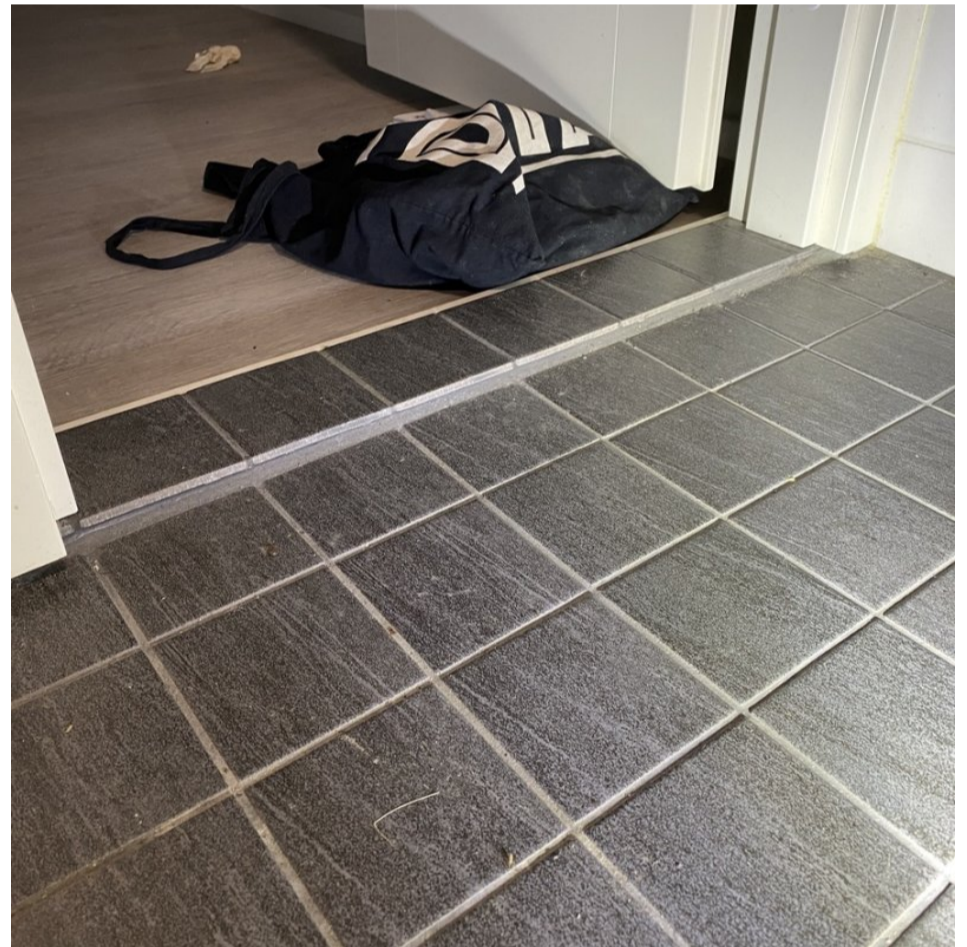
9. Yleiskuva: Alakerran pesuhuoneen ja kuivien tilojen välille on asennettu tulvakynnys. Kynnysten vesieristyksen ylösnostolla/tulvakynnyksellä pyritään estämään esimerkiksi tulvavesien tunkeutuminen kuiviin tiloihin.

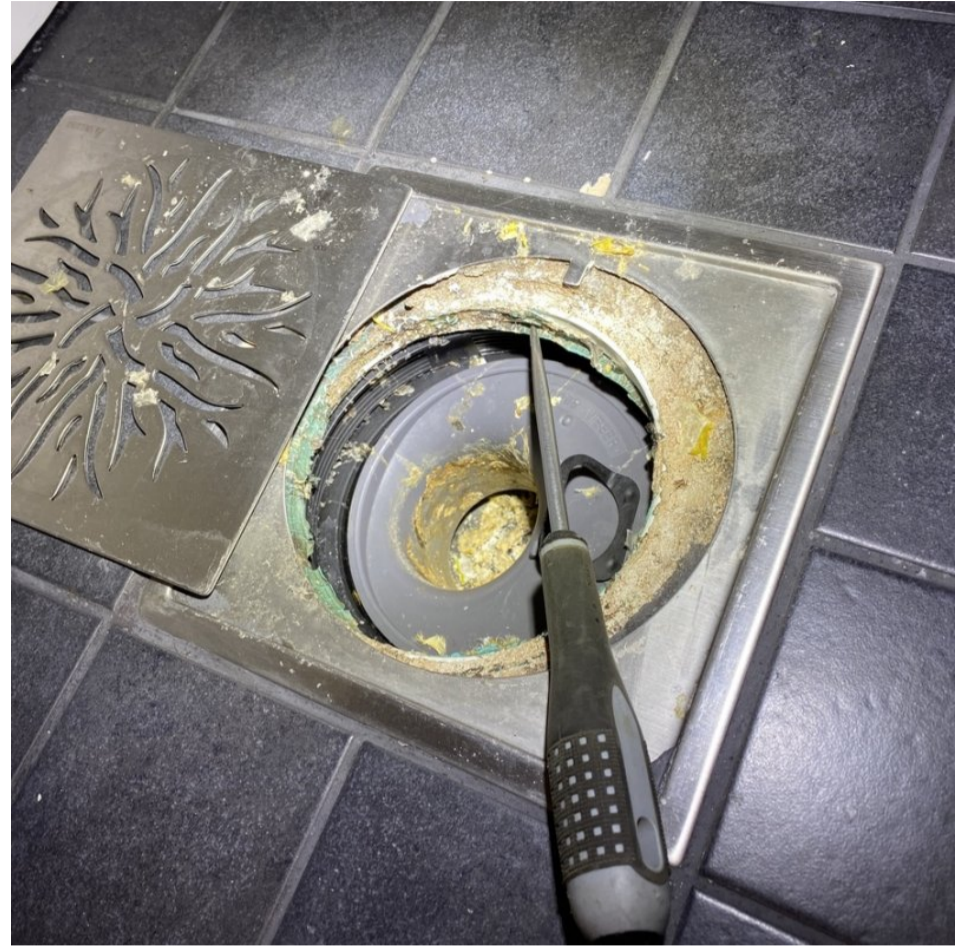
2. Yleiskuva: Erillisen pesuhuoneen lattiakaivosta havaittiin vahvikekangas kiristysrenkaan alta. Lattiakaivon asennus on näkyviltä osin nykyohjeiden mukainen.

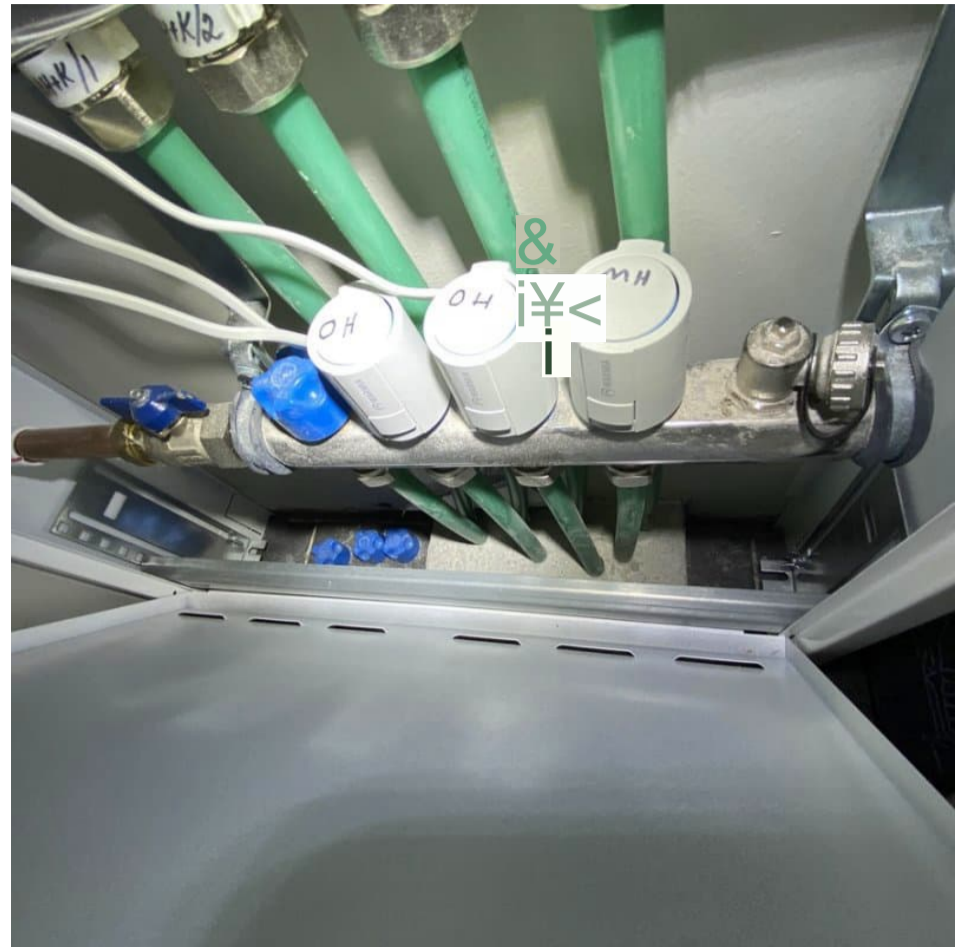
2. Alakerran vaatehuoneessa olevat jakotukit sijaitsevat tilassa, jossa lattia on mahdollisesti vedeneristetty (ei täyttä varmuutta vedeneristeen asennuksesta - seinän alaosassa massaa, joka viittaa mahdolliseen vedeneristeseen).

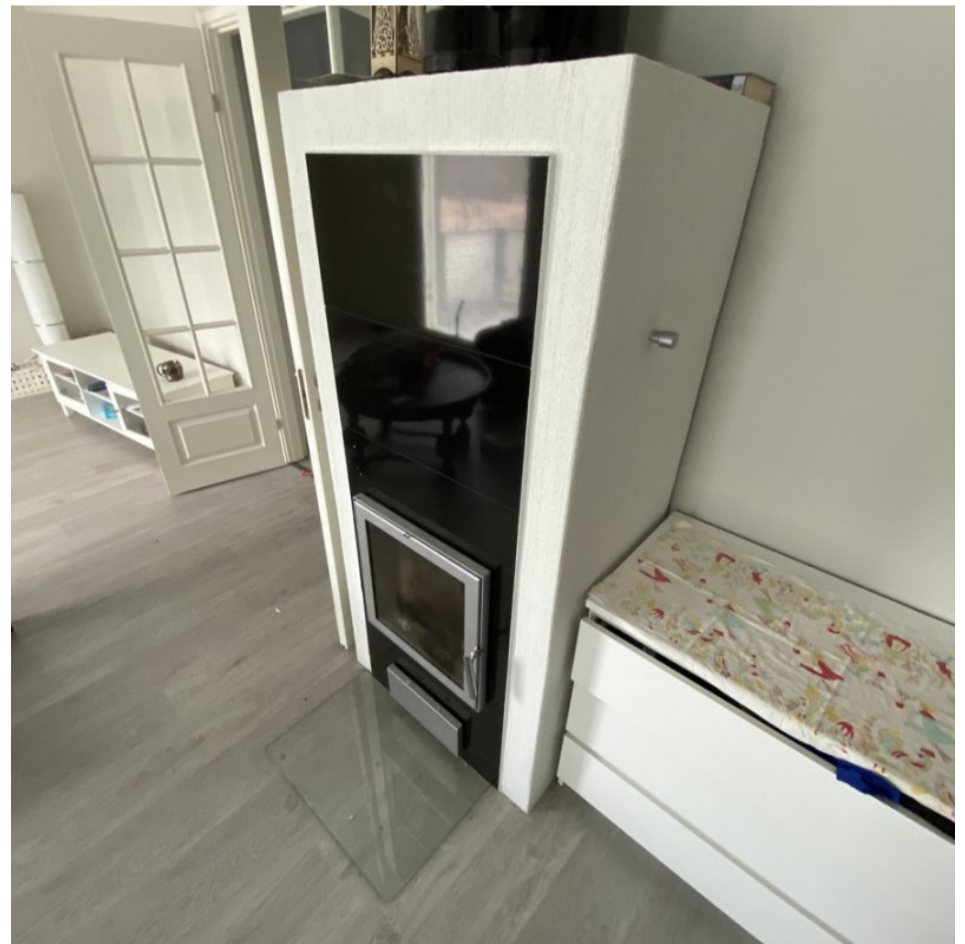
4. Tulisijan savuhormin viimeisimmän nuohouksen ajankohta ei ole tiedossa. Lainsäädäntöön perustuen savuhormit tulee nuohota vuosittain. **Suosittellaan savuhormin nuohouksen teettämistä.**

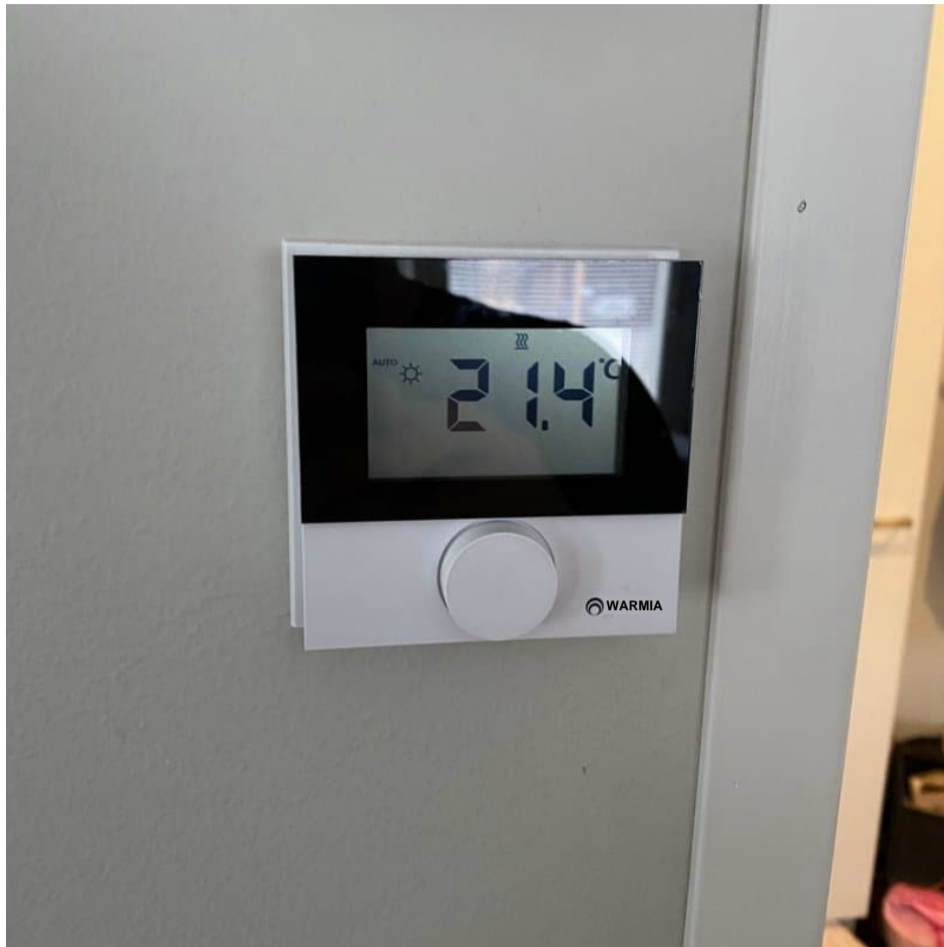
5. Yleiskuva: Lattialämmityksen tehokkuutta säädetään huone-/tilakohtaisista termostaateista.

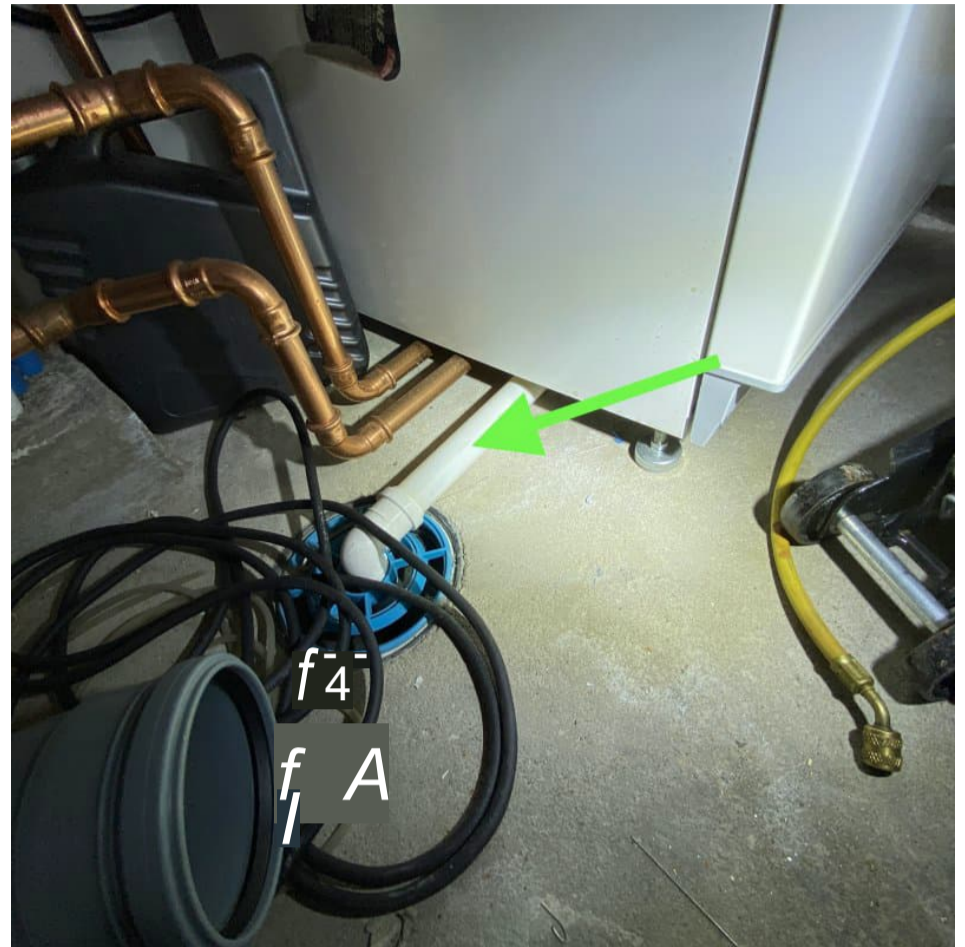
6. Yleiskuva: Poistoilmalämpöpumpun ylivuotovedet sekä ilmanvaihdon kondenssivedet johdetaan hallitusti viemäriin/lattiakaivoon. Poistoilmalämpöpumpun varoventtiilien toiminta tulee koestaa säännöllisesti niiden moitteettoman toiminnan varmistamiseksi. Mikäli venttiilit on pitkään koestamatta, on riskinä niiden jumittuminen.

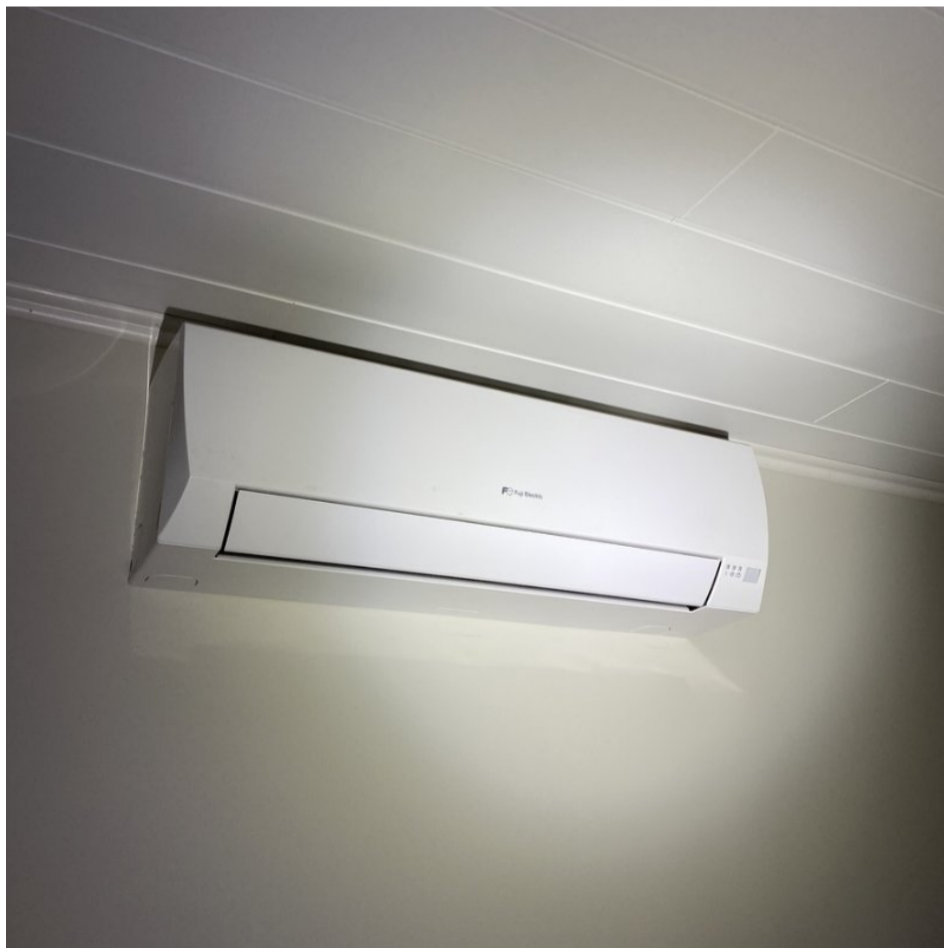
7. Yleiskuva ilmalämpöpumpun sisäyksiköstä. Sisäyksikön asennuksessa ei havaittu puutteita.

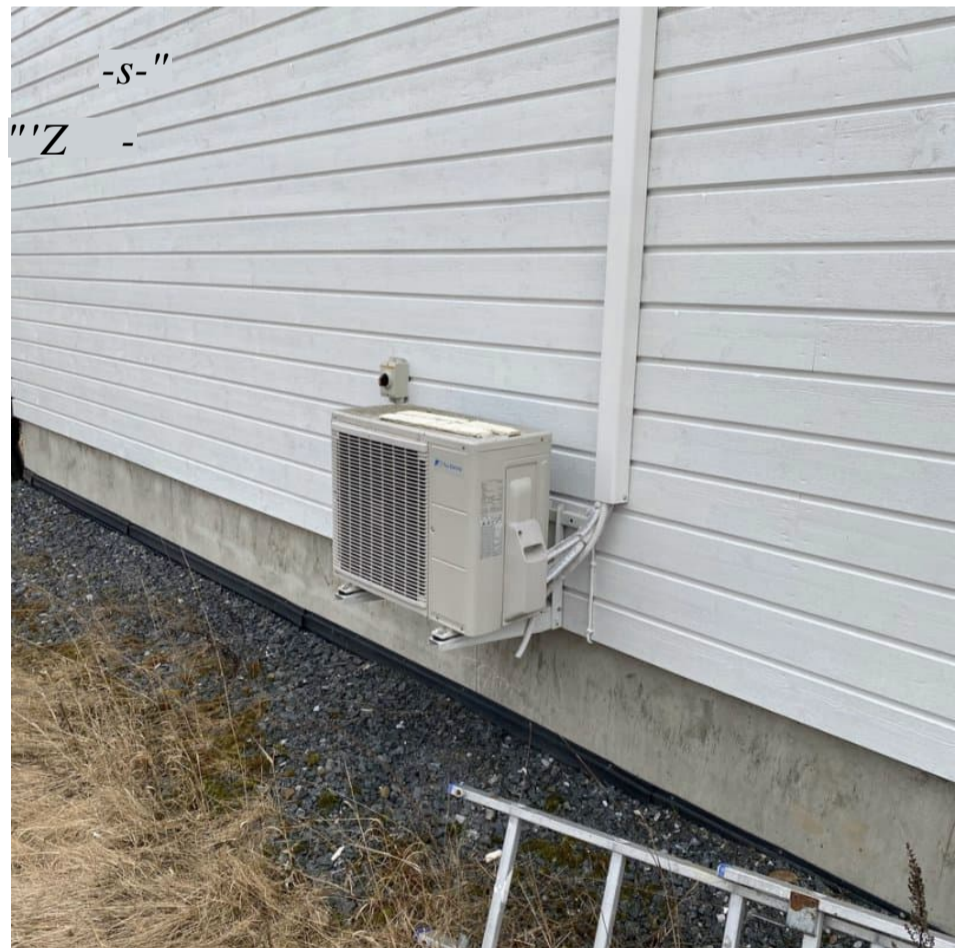
8. Huomio: Ilmalämpöpumpun ulkoyksikkö on asennettu kiinteästi ulkoseinään. Riskinä on runkoäänien kantautuminen sisälle. Mikäli runkoäänet muodostuvat häiritseväksi, suositellaan ulkoyksikön asentamista maanpäälle asennettavan jalustan varaan.

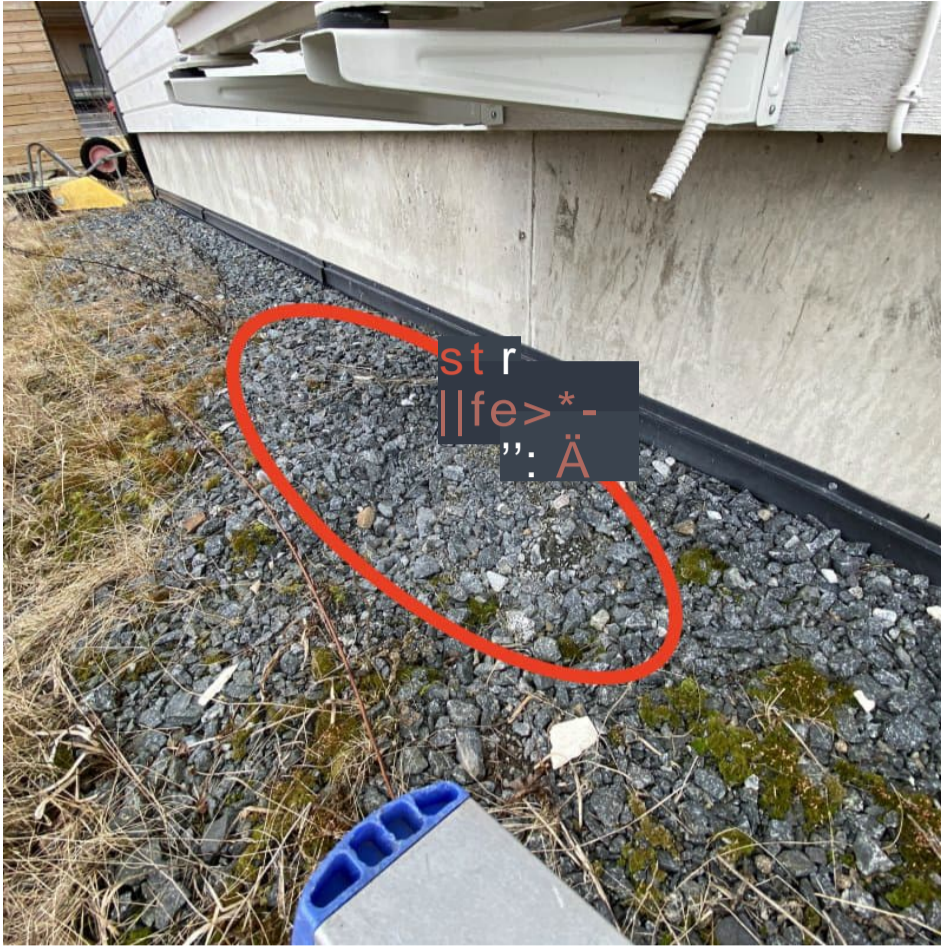
9. Huomio: Suositellaan etenkin talvikaudella, mikäli ilmalämpöpumppua käytetään lämmitykseen, asettamaan ulkoyksikön alle kerääjäastia laitteen kondenssi- ja sulamisvesiä varten (alapohjan rakenteiden kosteusrasituksen minimoiminen).

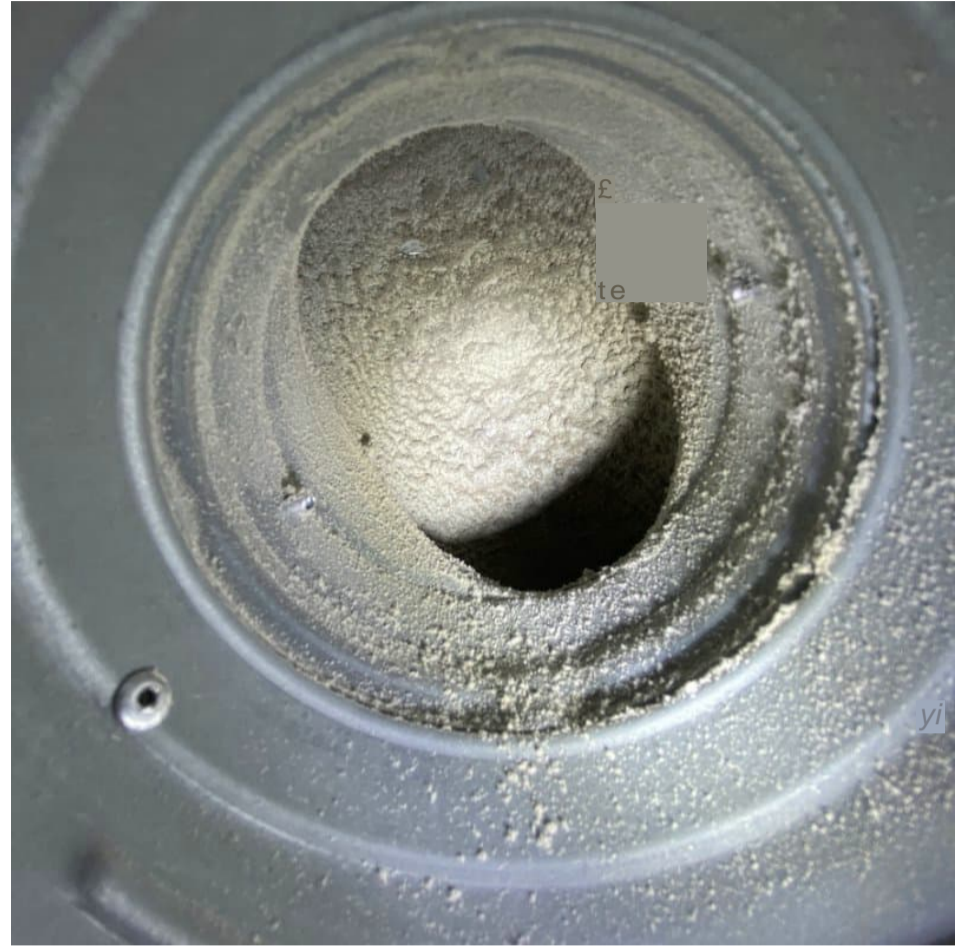
2. Ilmanvaihtokanavissa havaittiin likaa/pölyä. Asunnon ilmanvaihtokanavat ja -venttiilit tulee puhdistaa säännöllisin väliajoin tehokkaan ilmanvaihdon ylläpitämiseksi. **Suosittelaa ilmanvaihtokanavien puhdistamista alan ammattilaisen toimesta.**

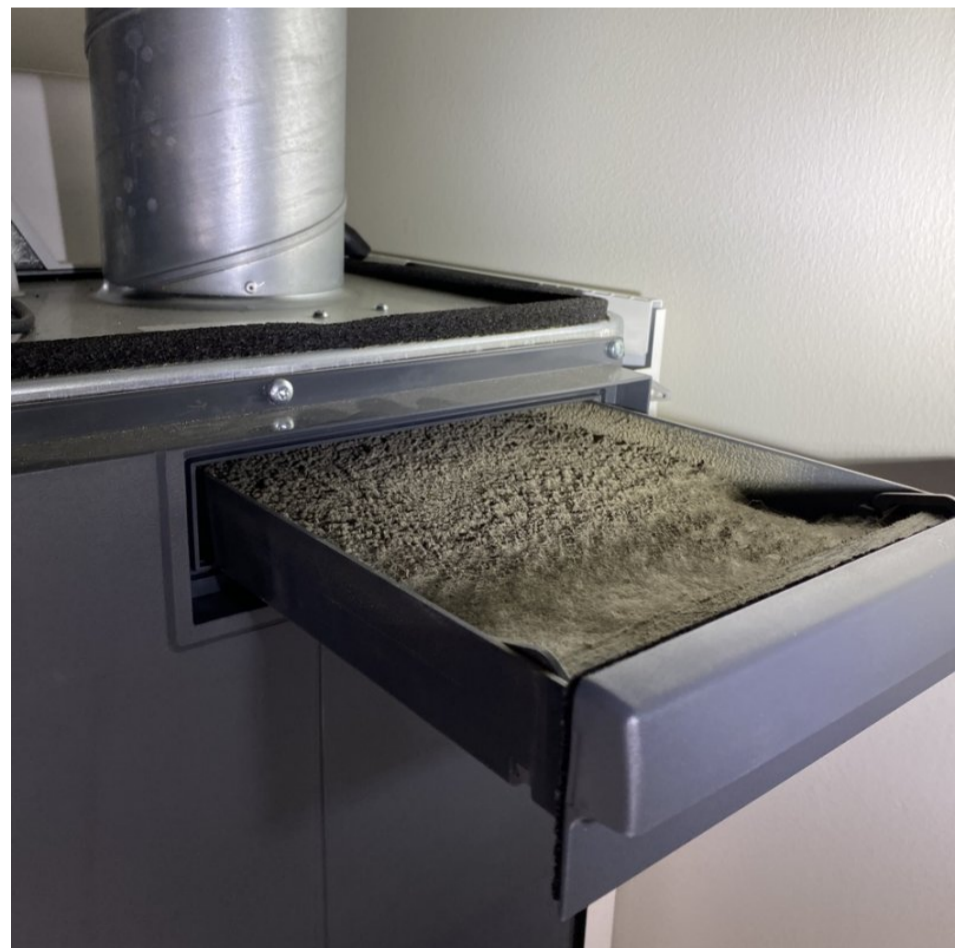
4. Myös poistupuolen suodatin oli likainen tarkastushetkellä.

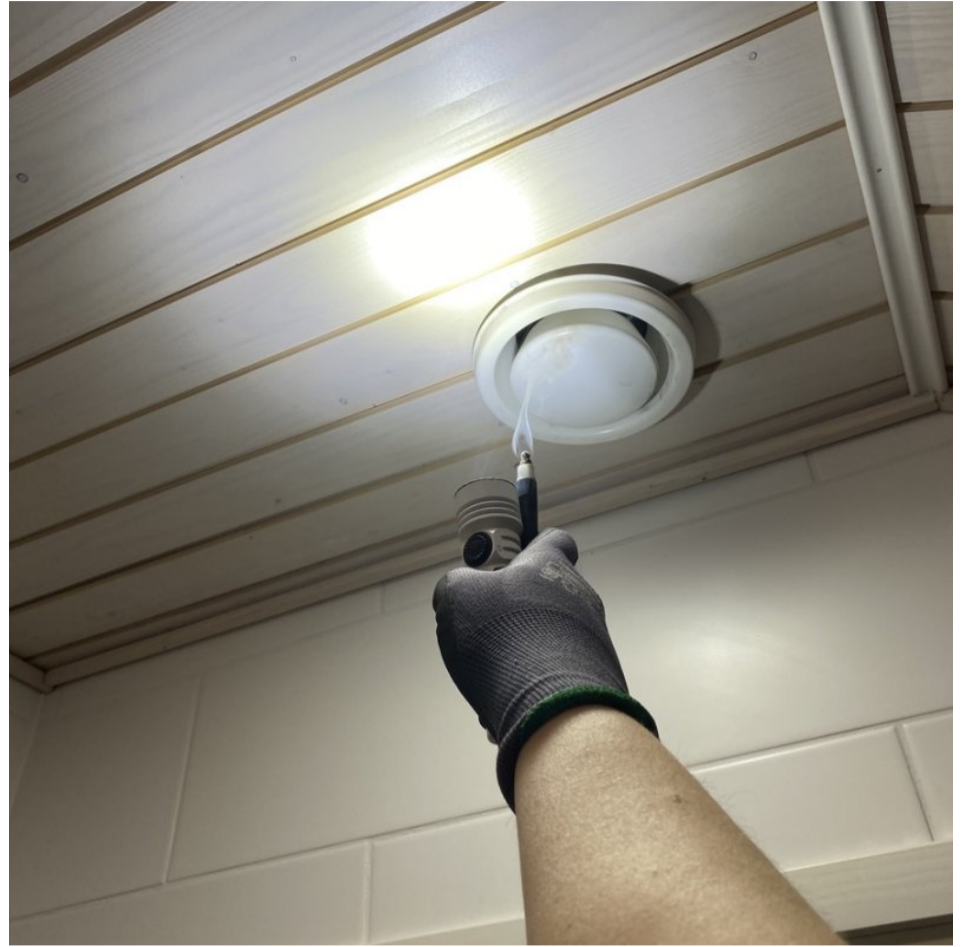
6. Yleiskuva: Ilmanvaihtojärjestelmän poistokanavien ilmavirtausta testattiin merkisavulla pistokoeluentoisesti. Ilmavirtaussuunnissa ei havaittu puutteita tarkastushetkellä. Testi suoritettiin pesuhuoneissa ja saunassa.

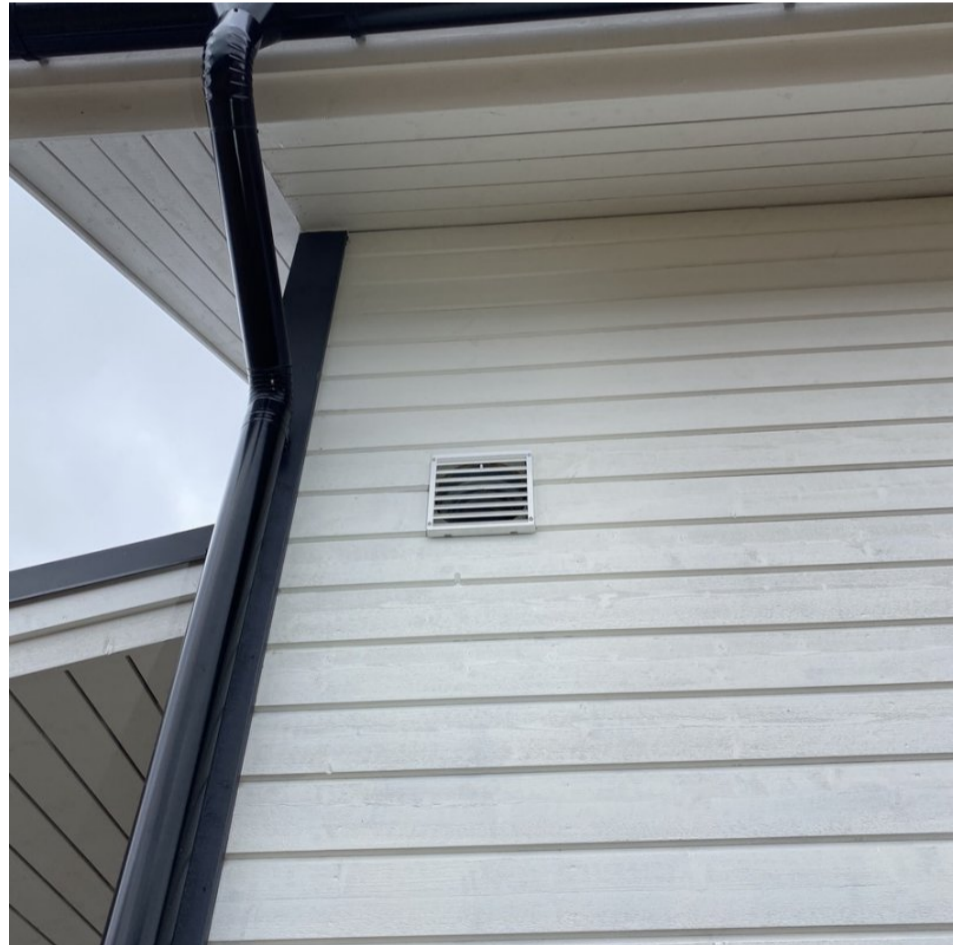
8. Yleiskuva: Ilmanvaihdon ulkoilmakanava sijaitsee teknisen tilan kohdalla. Ulkoilmakanavan säleikkö tulee aina tarpeen mukaan puhdistaa.

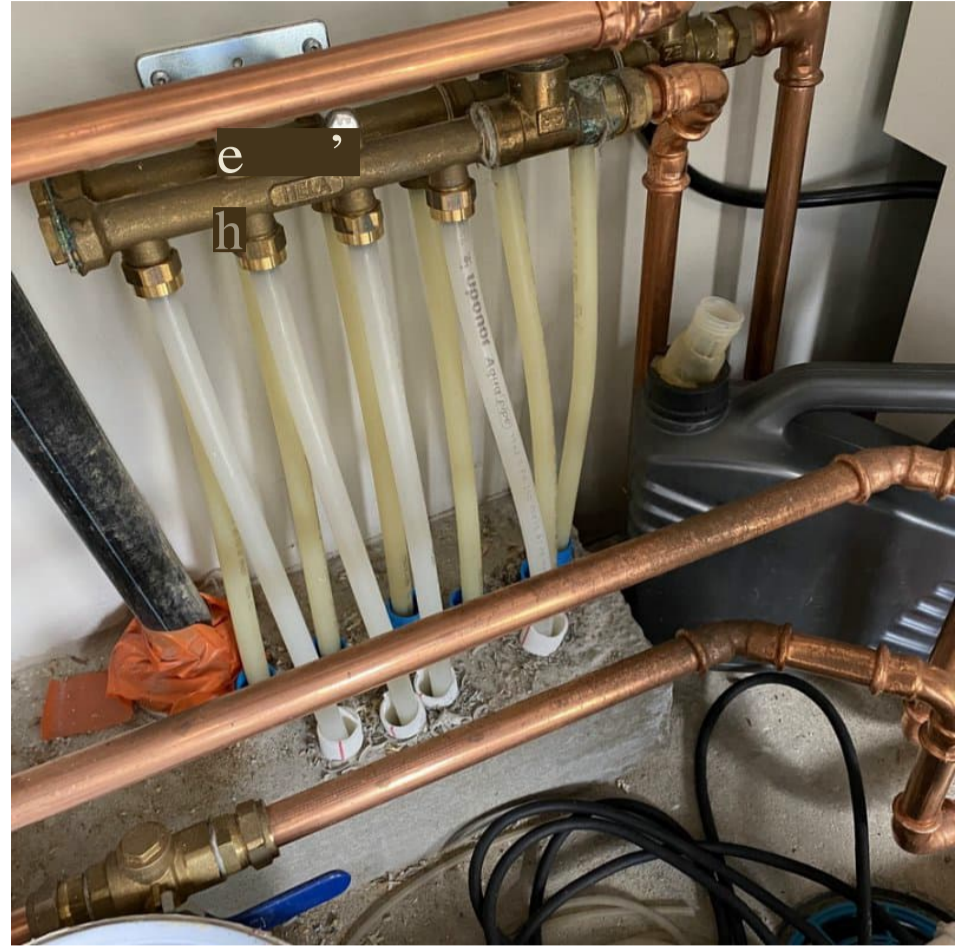
3. Yleiskuva: Käyttöveden jakotukkien asennuksessa ei havaittu puutteita. Jakotukit sijaitsevat teknisessä tilassa.

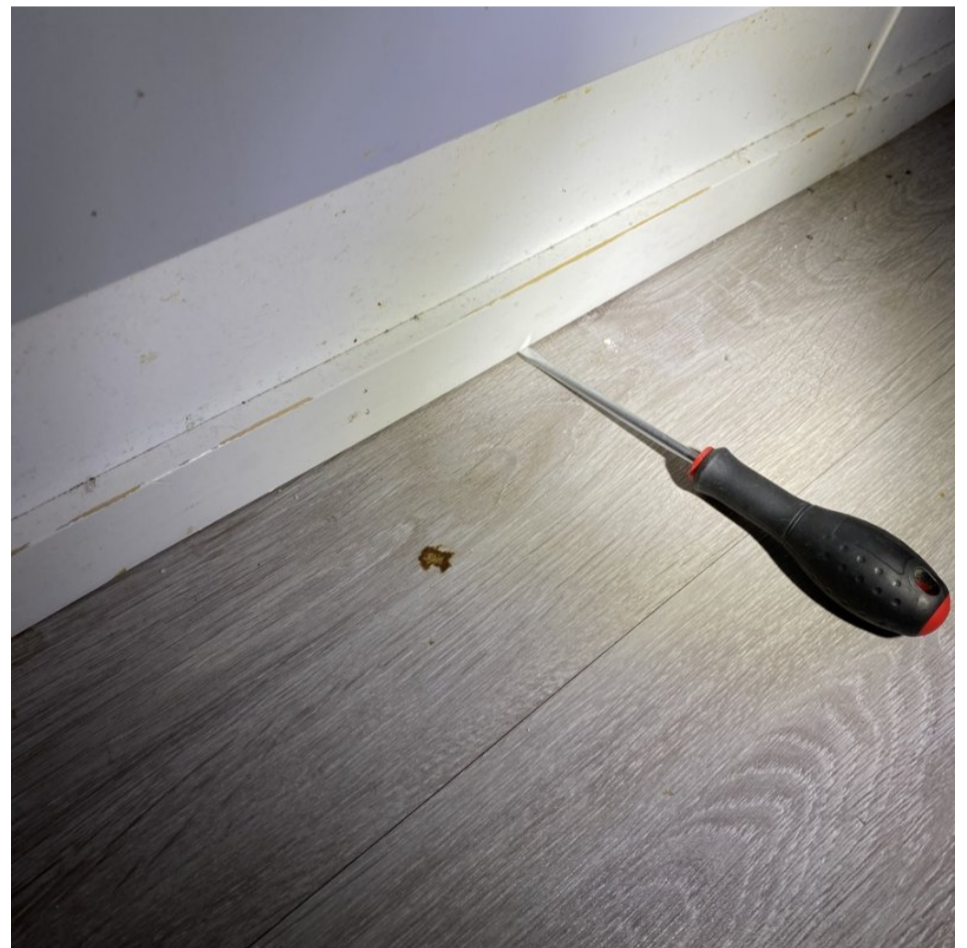
5. Yleiskuva: Astianpesukoneen alle on asennettu ohjeiden mukaisesti vuotokaukalo (havaittu sokkelilevyn takaa). Sokkelilevyn ja lattian välillä on rako, jotta mahdollinen vuotovesi pääsee kulkeutumaan lattian näkyvälle osalle.

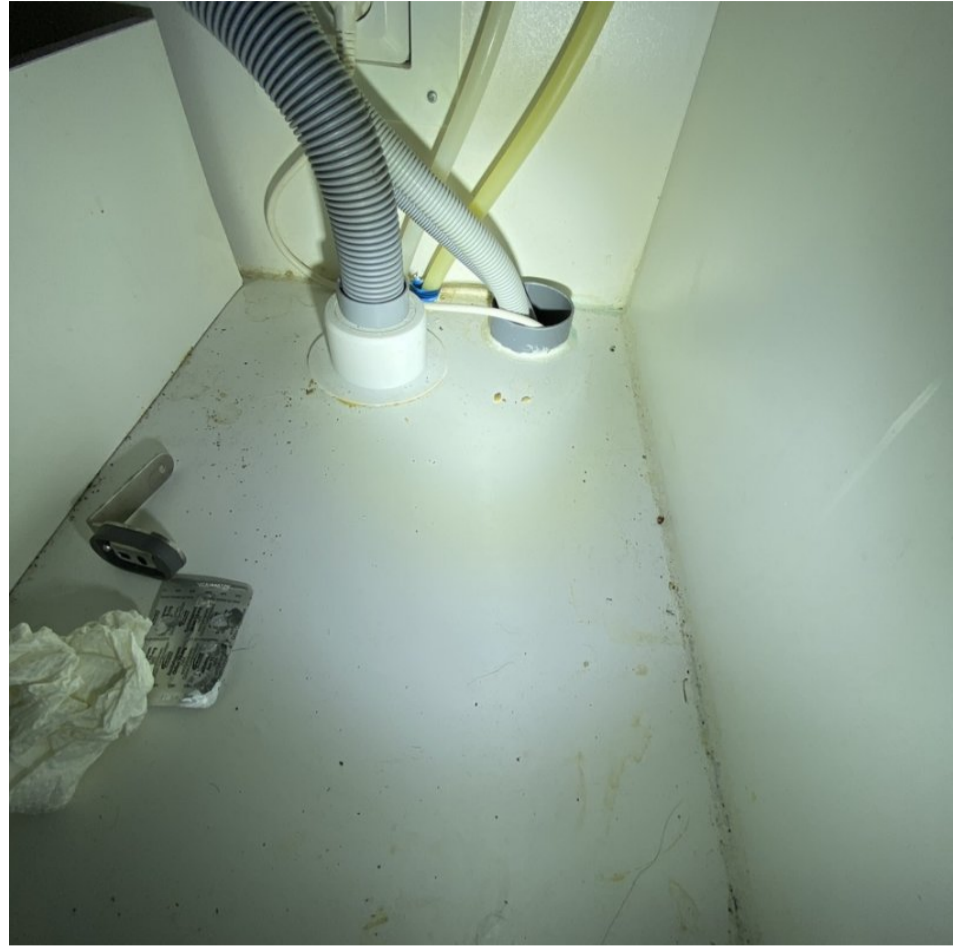
7. Yleiskuva: Keittiön allaskaappi on saatettu nykyohjeiden mukaisesti vesitiiviiksi. Mahdollisten vuotovesien havaitsemista voidaan tehostaa asettamalla allaskaappiin vuotohälytin.

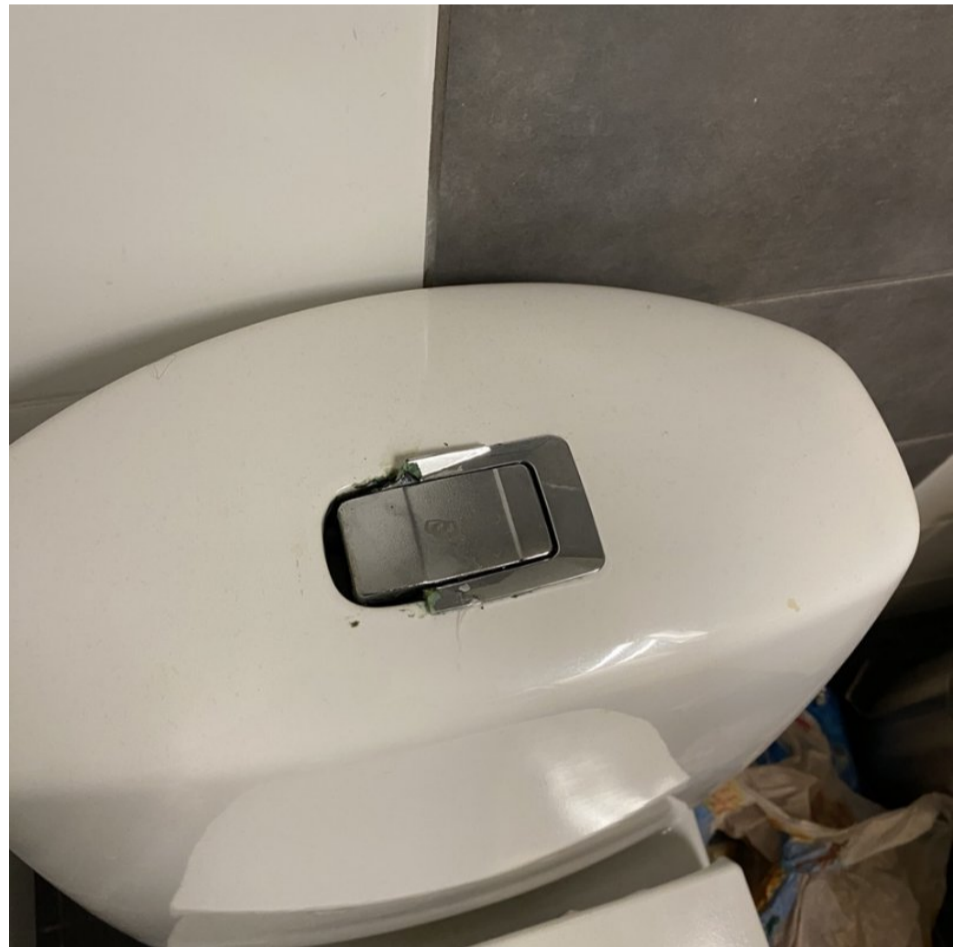
9. Huomio: Erillisen WC-tilan istuimen huuhtelupainikkeen reunus on vaurioitunut.

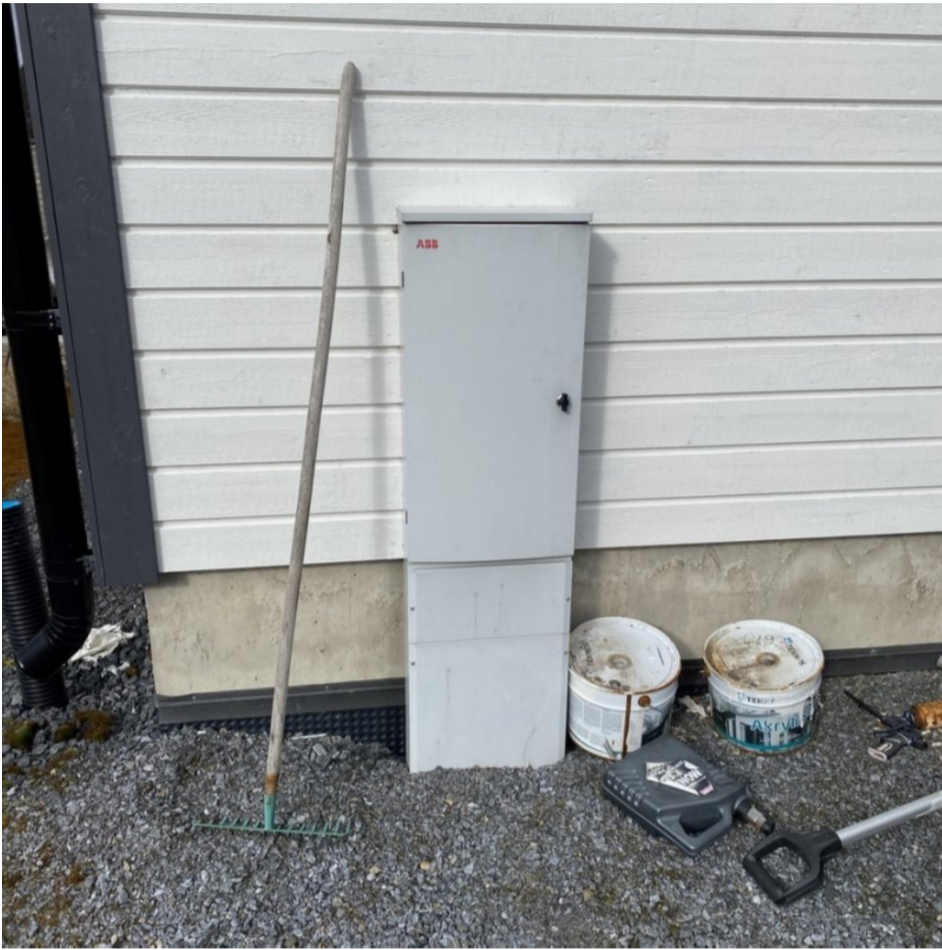
2. Yleiskuva: Pääkeskuksen suojauksessa ei havaittu puutteita.

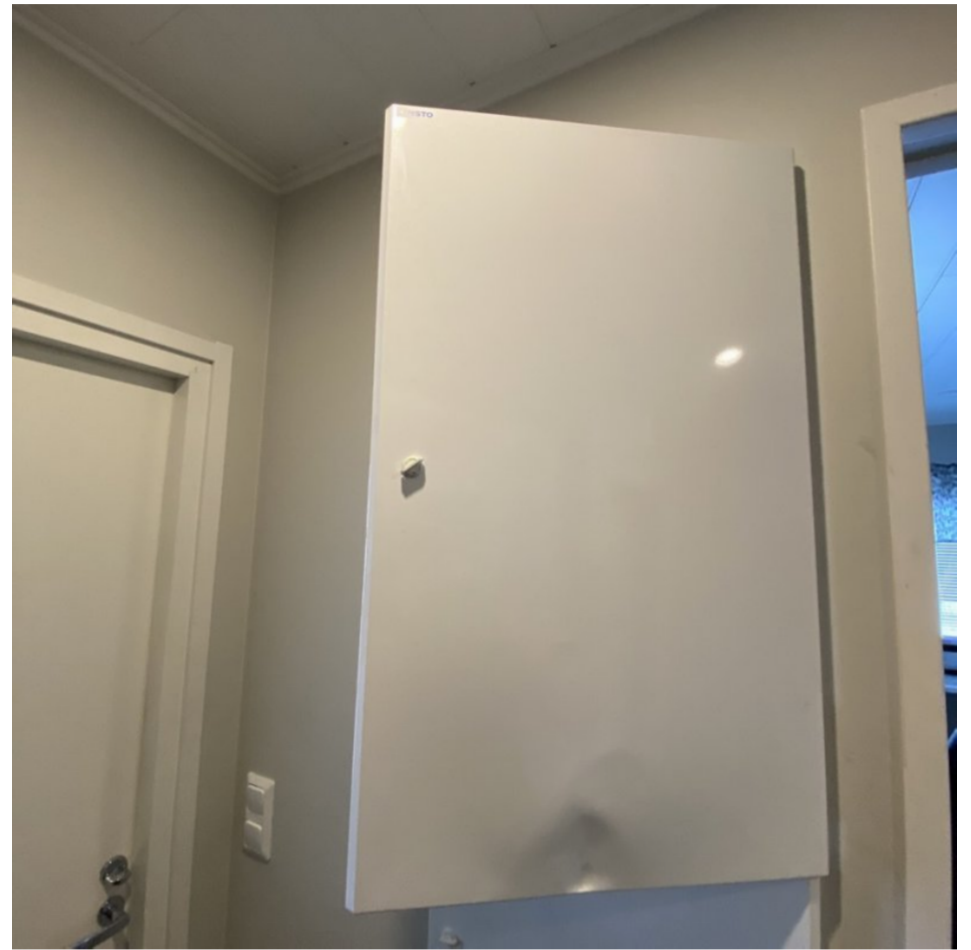
3. Yleiskuva: Ryhmäkeskus on suojattu määräysten mukaisesti.
