Kuntotarkastusraportti

31.03.2026

Anttilankatu 16
37630 Valkeakoski

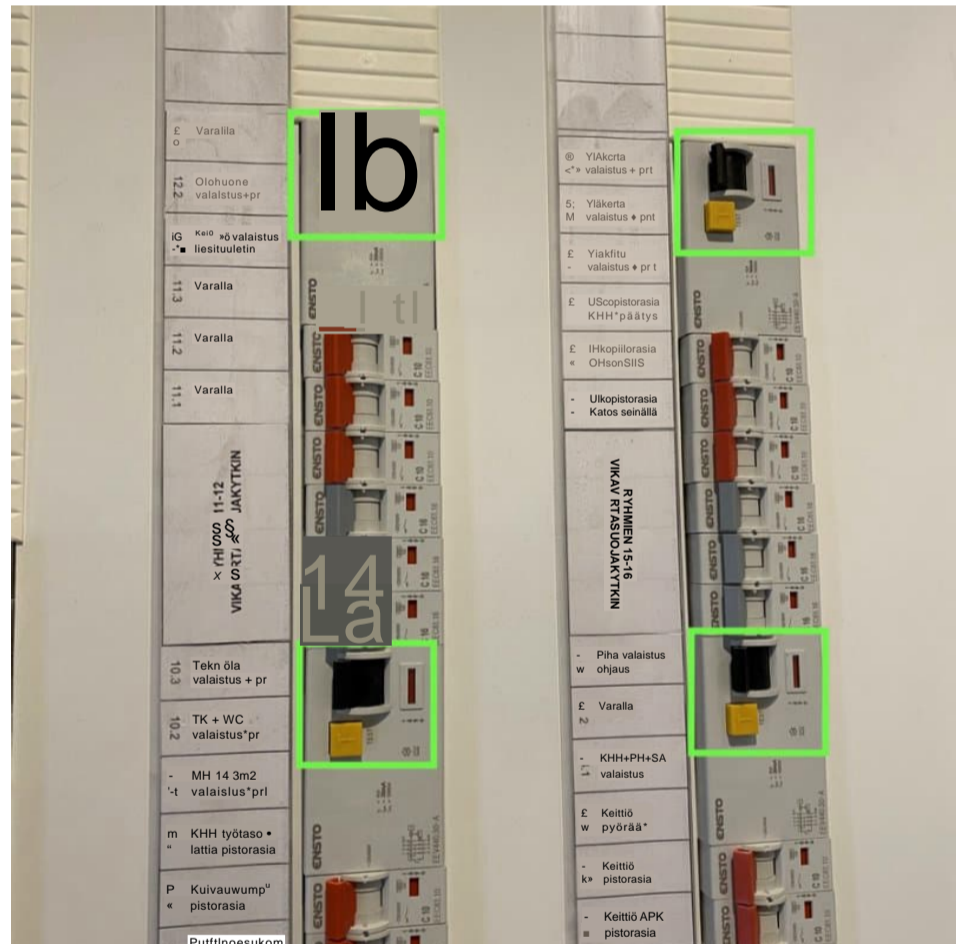
5. Yleiskuva: Asunnon vikavirtasuojakytkimien toiminta testattiin tarkastuksen aikana. Oikein toimiva suoja laukeaa testipainikkeesta ja katkaisee virran sen takana olevista piireistä ja sähköllä toimivista laitteista. Vikavirtasuojakytkimien toiminnassa ei havaittu puutteita.

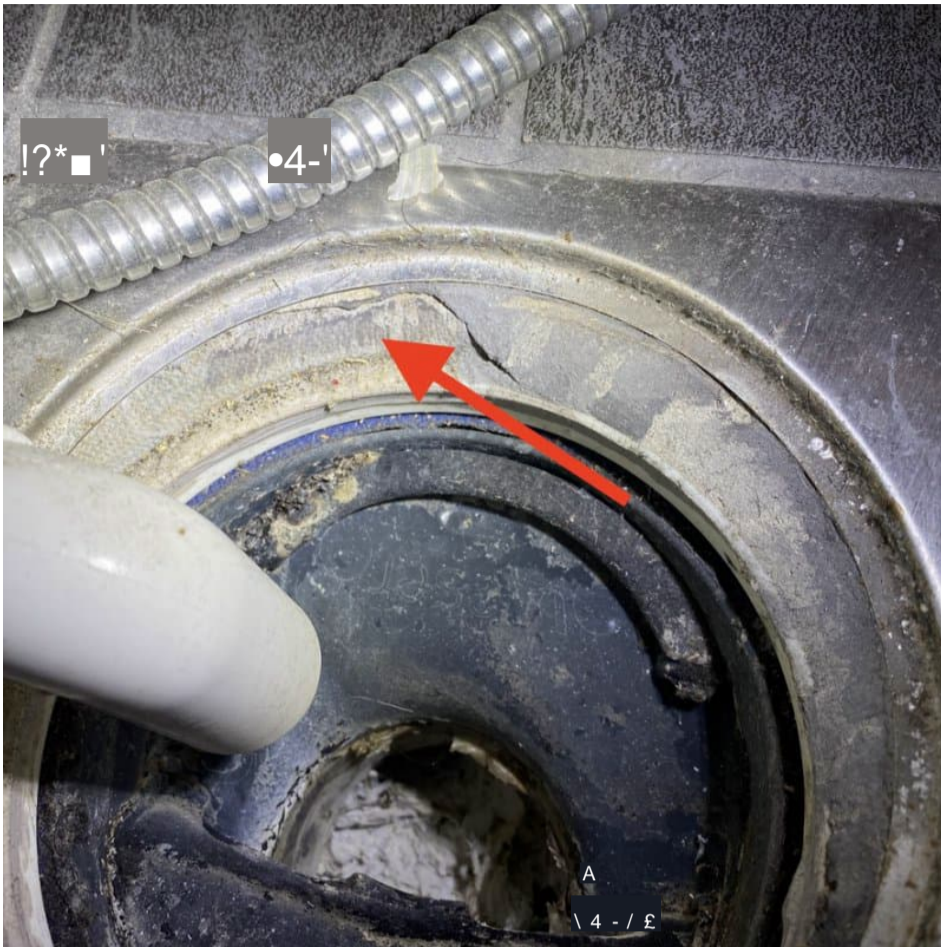
1. Erillisen WC-tilan lattiakaivon/lattian vedeneristeen vahvikekangas on osin näkyvillä kaivon vierellä. Riskinä on vedeneristeen vaurioituminen esim. kaivon puhdistamisen yhteydessä. **Suositellaan vedeneristeen suojaamista saneerauslaastilla.**

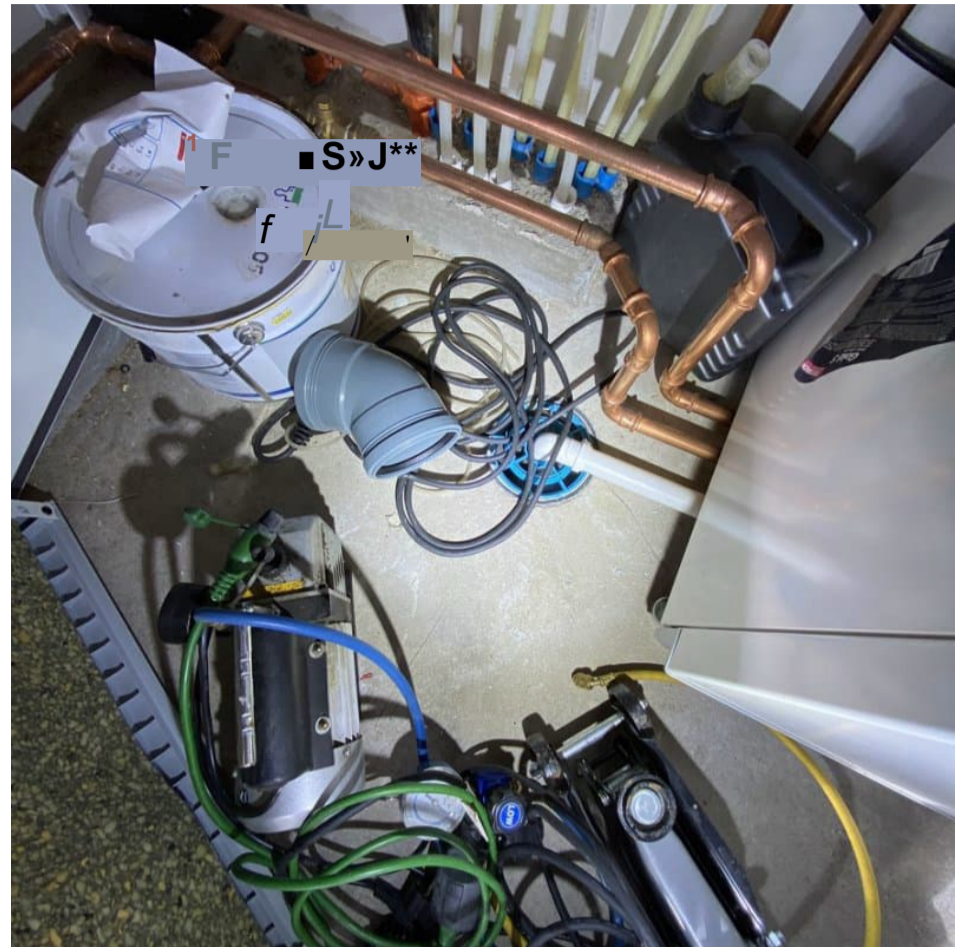
2. Lattiakaivollisen teknisen tilan lattiaa ei ole vedeneristetty. Teknisen tilan lattian vedeneristys ei ole kaikissa tapauksissa määräysten mukaan pakollinen, mutta se on suositeltavaa erityisesti tiloissa, joissa on lattiakaivo tai vesivuotoriskiä aiheuttavia laitteita (kuten vesimittari, jakotukkeja, vesivaraajia). **Suositellaan teknisen tilan lattian vedeneristämistä mahdollisten vuototilanteiden hallinnan parantamiseksi ja rakenteiden paremman kestävyuden varmistamiseksi.**

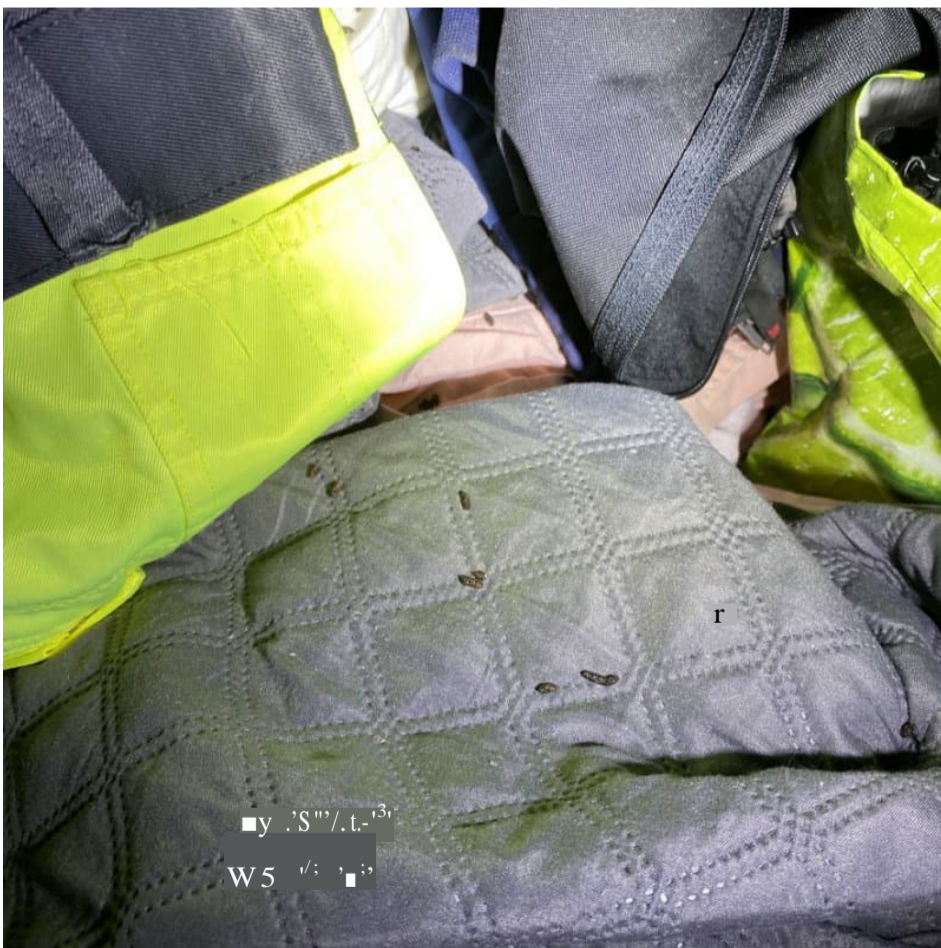
3. Tarkastushetkellä yläkerrassa havaittiin paikoin hiirten jätöksiä. Lisäksi yläkerran pesuhuoneessa tehtiin näköhavainto kahdesta elävästä hiirestä. Tuhoeläimet vaurioittavat talon rakenteita ja levittävät ihmiselle haitallisia bakteereja sekä viruksia.

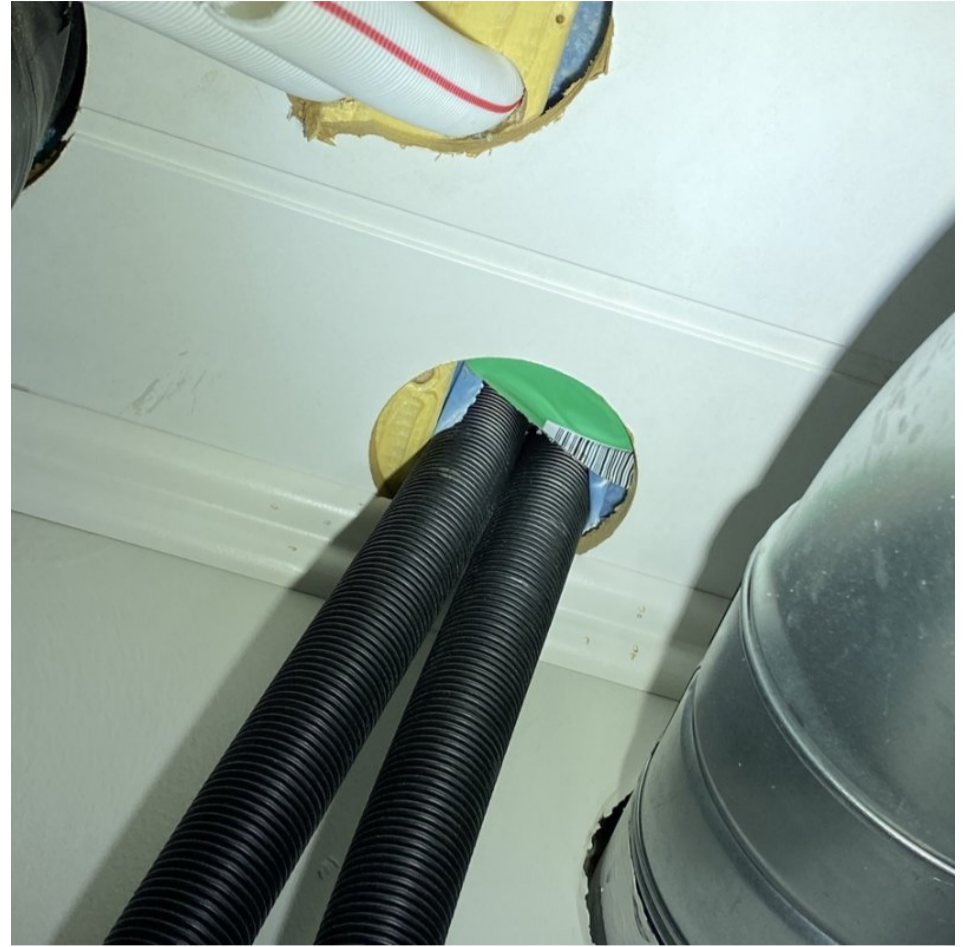
10. Huomio: Teknisen tilan sisäkatoissa höyrynsulun ja putkiläpivientien liitoksen tiiveydestä ei voitu luotettavasti varmistua. Höyrynsulun mahdollisesta epätiiveydestä johtuen, on riskinä kosteuden kulkeutuminen sisäilman mukana ja tiivistyminen yläpohjan/sisäkaton rakenteisiin. Höyrynsulkumuovin ja sisäkaton läpiviennin liitoskohta on suositeltavaa tarvittaessa tiivistää paremmin.

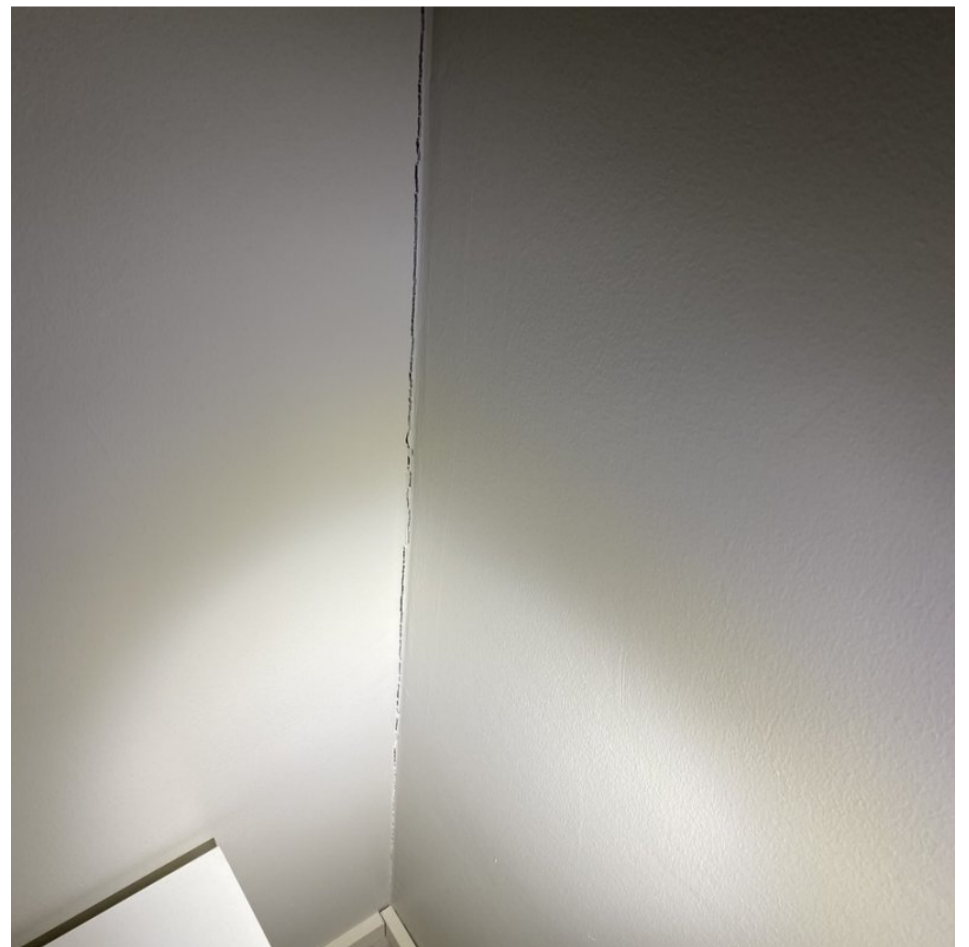
12. Yleiskuva: Rakennuksen sisäseinissä havaittiin muutamia halkeamia. Halkeamat ovat tyypillisiä puurunkorakenteisessa rakennuksessa (tyypillisesti esteettinen vaurio).
