TUTKINTARAPORTTI

Kohde	Omakotitalo
Kohteen osoite	Haukantaival 8, 60200 Seinäjoki
Tilaaaja	██████████
Tilaus	11.03.2026 talokauppaa valmisteleva kuntokartoitus
Tutkinta pvm	25.03.2026

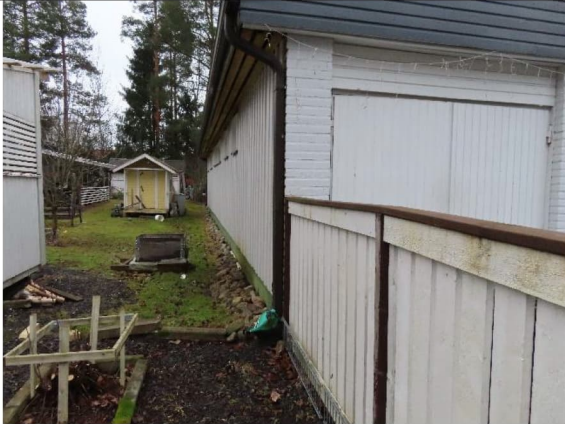
Julkisivut ovat kunnossa

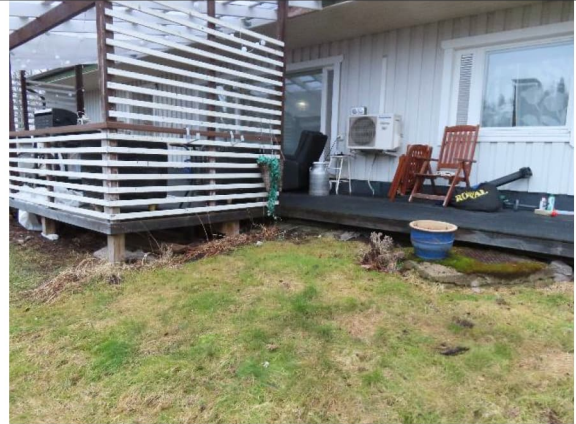
Julkisivut ovat kunnossa

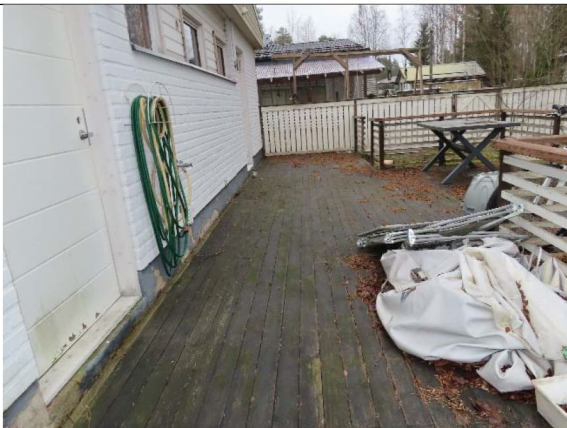
Julkisivut ovat kunnossa

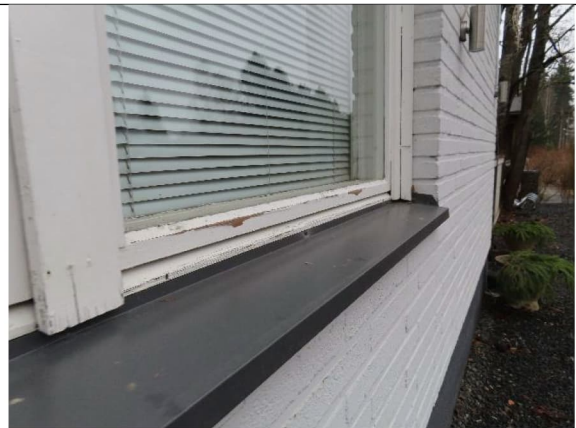
Ikkunat ovat alkuperäisiä, joten niiden uusiminen on suositeltavaa jo energiataloudellisistakin syistä.

Ikkunat ja ikkunapellitykset ovat kunnossa

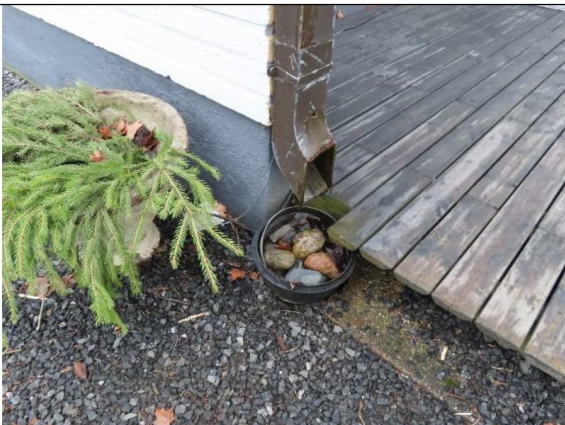
Rännien alustoissa on sadevesiviemärinti

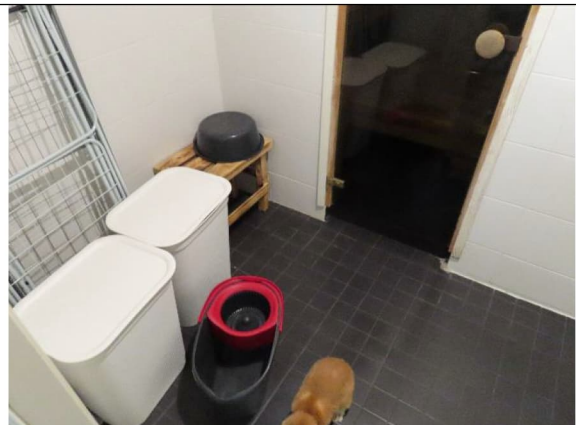
Yleiskuvaa pesuhuoneesta

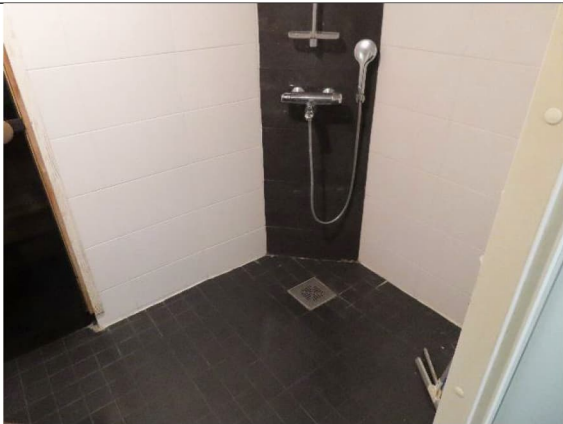
Yleriskuvaa pesuhuoneesta

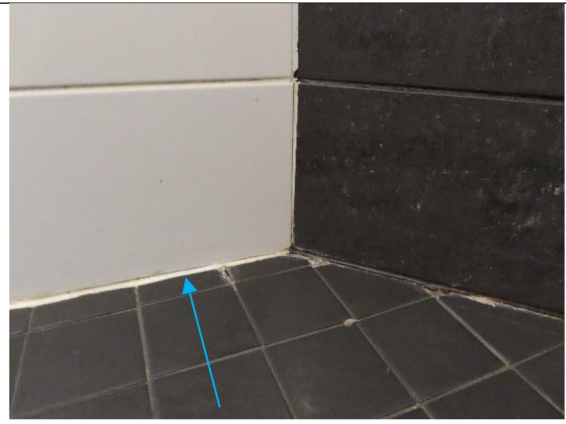
Pesuhuoneen suihkunurkan osalla on lattia- ja seinälaatoituksen välinen kulmasauma paikoin auki ja lattialaatoituksen saumoissa muutamia reikiä. Suihku- ja pesuvesillä on mahdollisuus päästä imeytymään laatoitusten taustalle avoimien saumojen kautta, nyt havaittiin saunanvastaisen seinän alaosassa kosteutta. Laatoitusten taustalle on kuitenkin asennettu vesieristys, joten nyt havaittu kosteus sijaitsee laatoituksen ja vesieristeen välissä, ei varsinaisessa rakenteessa, eikä näin mielestäni aiheuta erillisiä avaus- ja/tai kuivatustoimia

Lattia- ja seinälaatoituksen välinen kulmasauma paikoin auki

- suosittelen lattia- ja seinälaatoituksen välisen kulmasauman uusimista tarkoitukseen soveltuvalla silikonimassalla vähintään suihkunurkan osalle ja laattasaumojen korjaamista saumalaastilla. Saumojen uusintatyön yhteydessä tulee varoa rikkomasta laatoitusten taustalla olevaa vesieristystä.

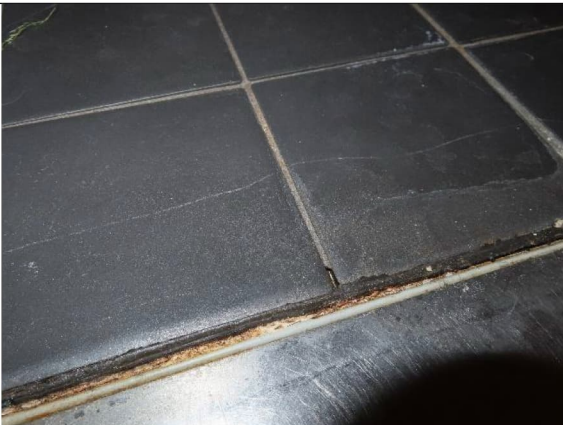
Lattialaatoituksen saumoissa paikoin reikiä

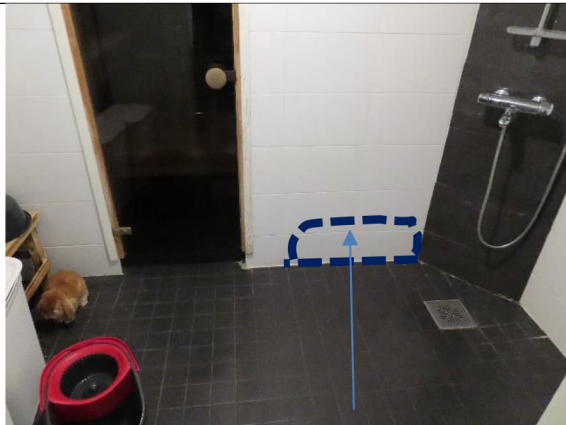
Kosteusmittaukset	<p>Kosteusmittaukset suoritettiin pintamittauksin pesuhuoneesta, saunasta, kodinhoitohuoneesta, wc:stä sekä keittiön tiskipöydän ja kodinkoneiden edustoilta.</p> <p>Mittauksin havaittiin kosteutta pesuhuoneen suihkunurkassa saunan vastaisen seinän alaosassa, kastunut alue on merkitty oheisiin valokuviiin. Muilta osin mittauksissa ei havaittu normaalista poikkeavia kosteuksia.</p>
--------------------------	--

Saunan vastaisen seinän alaosaassa kosteutta

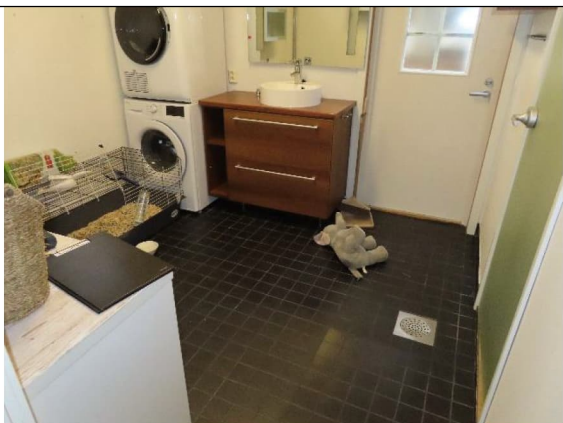
Yleiskuvaa kodinhoitohuoneesta

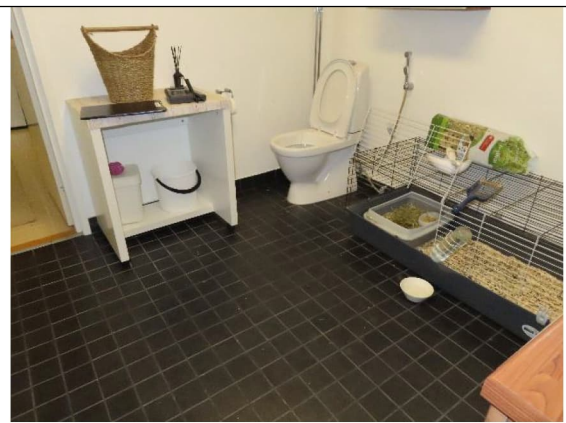
Yleiskuvaa kodinhoitohuoneesta

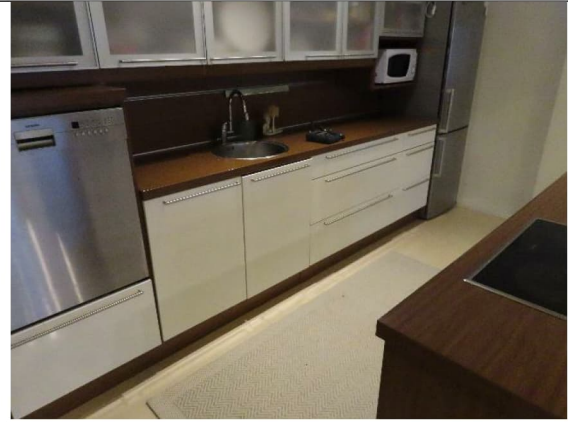
Yleiskuvaa keittiöstä

Astianpesukoneen tai jääkaappiakastimen alustoissa ei ole valuma-altaita – suosittelen altaiden asentamista.

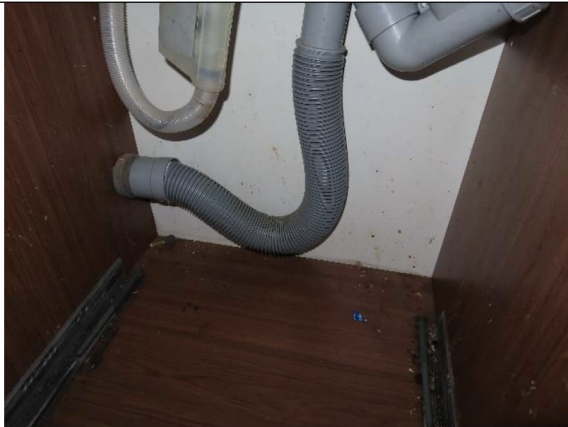
Tiskiallaskaappia

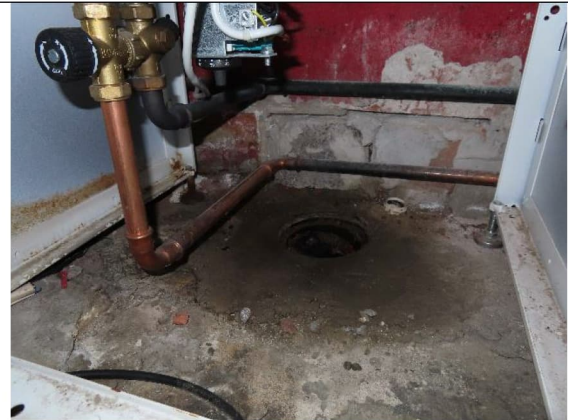
Varaajatilän lattia on betonipinnalla ja varaajan varoventtiilin poistovesi ohjautuu lattialle, lattia onkin varaajan alustassa selkeästi märkä

Varaajatilassa varaajan alusta selkeästi märkä

- suosittelen varaajatilän alapohjarakenteiden purkamista pohjalaatalle
- kaikki mahdollisesti vaurioituneet puu- ja levyrakenteet sekä eristeet tulee poistaa
- säästettävät rakenteet tulee puhdistaa huolellisesti, kuivattaa koneellisesti ja suorittaa niille tarvittavat desinfiointikäsitteilyt
- uudelleen rakennettaessa tulee huomioida nykymääräysten mukaiset vesieristystyöt, koska kyseessä on lattiakaivollinen tila
- varaajan varoventtiilin poisto tulee jatkossa ohjata suoraan lattiakaivon päälle tai kaivon yhteeseen.

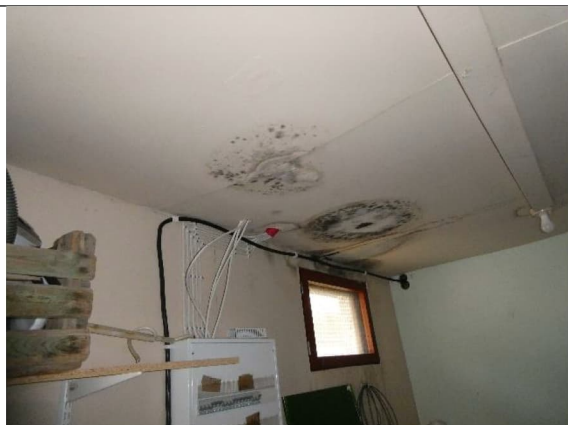
Autotallin sisäkatossa ja ulkoseinän yläosassa on vanhaa kosteusrasituksen aiheuttamaa mikrobikasvustoa. Saatujen tietojen mukaan autotallin katto on vuotanut kertaluonteisesti noin 4-5 vuotta sitten, mahdollista vesikaton vuoto paikkaa ei olla selvitetty eikä näin korjattu

Autotallin sisäkatossa ja ulkoseinän yläosassa
mikrobivaurioita

- suosittelen vaurioituneiden levytysten avaamista
- rakenteista tulee poistaa kaikki vaurioituneet puu- ja levyrakenteet sekä eristeet, myös vaurioiden aiheuttaja lienee tällöin todennettavissa
- tarvittaessa rakenteiden desinfiointikäsitteily ennen uudelleen rakennustöitä.

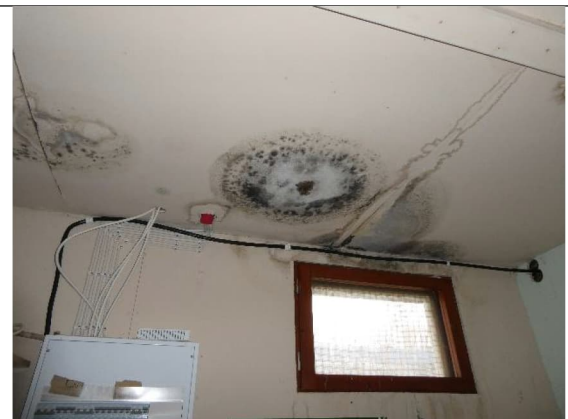
Autotallin sisäkatossa ja ulkoseinän yläosassa
mikrobivaurioita
