Pintakosteustarkastus

Raplatie 8 F 17
88900 Kuhmo

12.02.2026

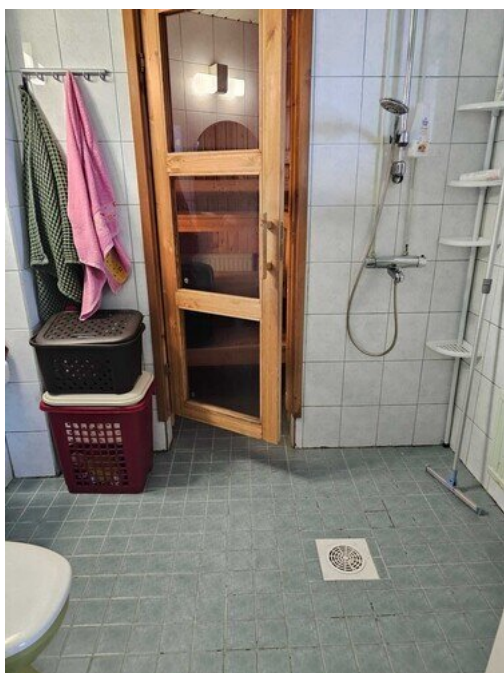
Kuva 1 Kylpyhuone.

- ▲ Kylpyhuoneen lattialaattojen saumat ovat erittäin kuluneet suihkun vaikutusalueelta. Kuluneisiin saumoihin jää helposti vettä, joka pääsee imeytymään saumojen kautta laatoituksen alle.

Silikonisaumat ovat huonossa kunnossa. (Ks. kuvat 1-5)

- Toimenpide-ehdotus: Mikäli tiloja ei remontoida lähitulevaisuudessa, niin laatta- ja silikonisaumat on uusittava.

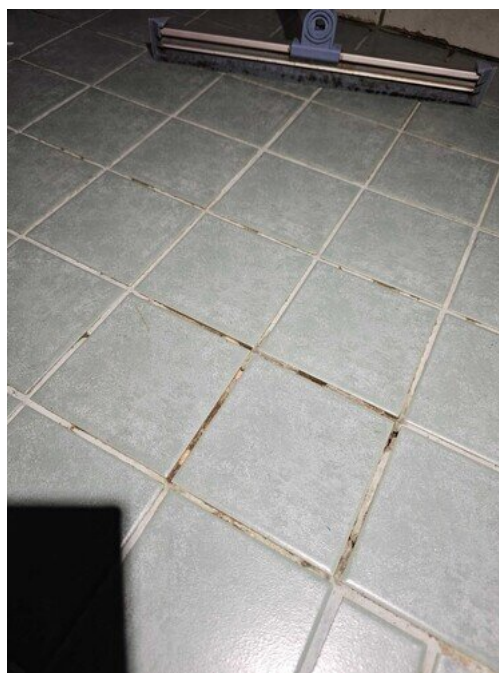
- Kylpyhuoneen lattialaattojen saumat ovat erittäin kuluneet suihkun vaikutusalueelta. Kuluneisiin saumoihin jää helposti vettä, joka pääsee imeytymään saumojen kautta laatoituksen alle. Silikonisaumat ovat huonossa kunnossa.
 - Mikäli tiloja ei remontoida lähitulevaisuudessa, niin laatta- ja silikonisaumat on uusittava.*

Kuva 2 Laattasaumat ovat erittäin kuluneet.

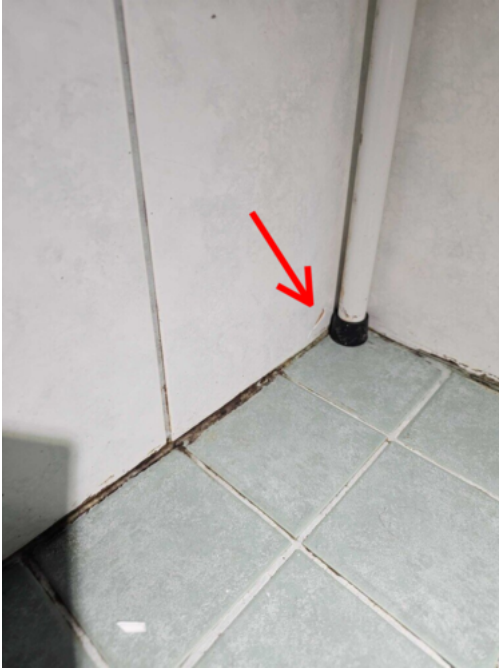
Kuva 3 Silikonisaumat huonossa kunnossa ja suihkunurkassa seinälaatta on halki.

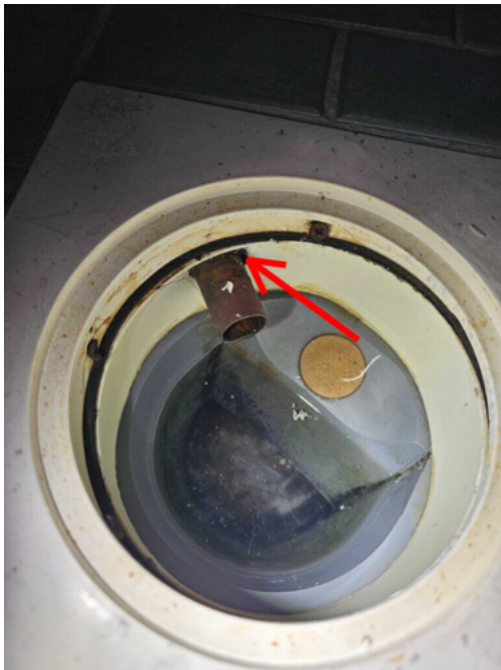
- Korokerenkaan läpi on johdettu kuparinen pyykkikoneen poistoputki tekemällä reikä korokerenkaaseen. Kyseinen läpivienti ei ole tiivis, jolloin tämän kautta voi päästä kosteutta lattiarakenteeseen.
 - *Lattiakaivot on uusittava seuraavan remontin yhteydessä.*

- Kylpyhuoneessa on alkuperäinen muovinen lattiakaivo vuodelta 1981, jonka päällä alkuperäinen muovinen korokerengas. Kaivon tekninen käyttöikä on 50 vuotta ja kaivo on n. 45 vuoden ikäinen. Saunassa ei ole kaivoa.
- **▲** Korokerenkaan läpi on johdettu kuparinen pyykkikoneen poistoputki tekemällä reikä korokerenkaaseen. Kyseinen läpivienti ei ole tiivis, jolloin tämän kautta voi päästä kosteutta lattiarakenteeseen. (Ks. kuva 6)
 - *Toimenpide-ehdotus: Lattiakaivot on uusittava seuraavan remontin yhteydessä.*

Kuva 6 Kaivon korokerenkaan läpi on johdettu kuparinen pyykkikoneen poistoputki. Kyseinen läpivienti ei ole tiivis.

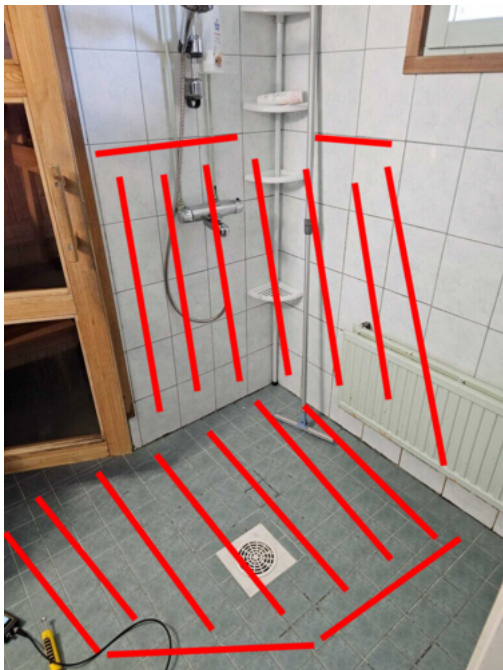
- ▲ Tilojen kosteudet mitattiin pintakosteudenosoittimella. Mittauksessa havaittiin kohonneita kosteuslukemia lattiassa ja seinissä suihkun vaikutusalueella. Lisäksi käsienvesualtaan edustalla lattiassa havaittiin kohonneita kosteuslukemia. (Ks. kuvat 7-8)
 - *Toimenpide-ehdotus: Tehtyjen havaintojen perusteella kylpyhuoneen tekninen käyttöikä on päättynyt.*

Kuva 7 Kosteaa alue suihkun vaikutusalueella.

- 1) *Kylpyhuoneen ja saunan remontointi on ajankohtainen 0-1 vuoden sisällä.*

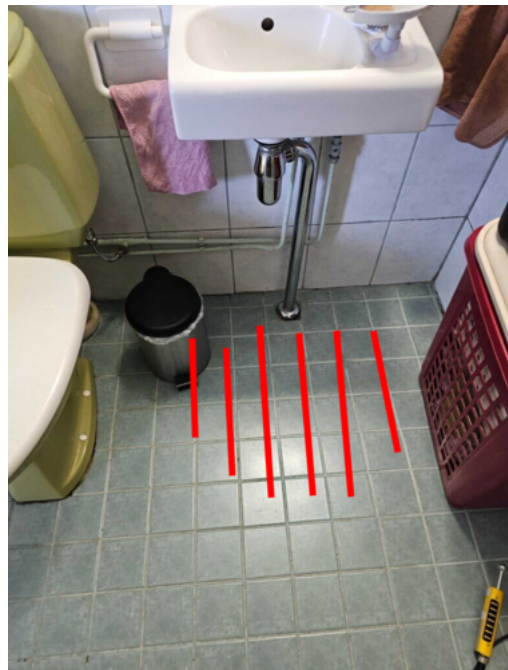
Kuva 8 Kosteaa alue käsienvesualtaan edustalla.

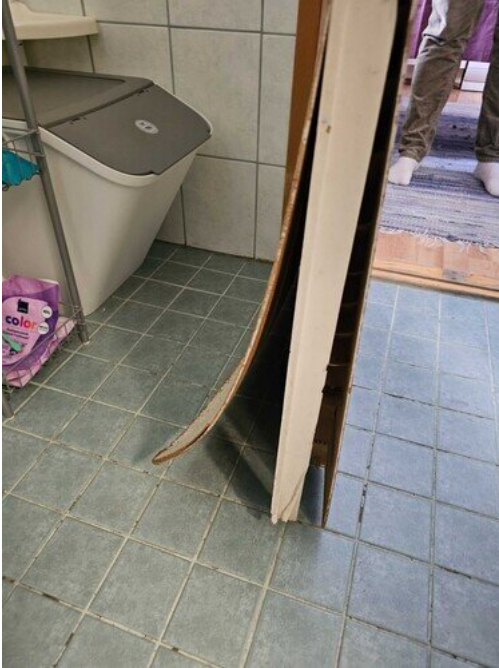
- ▲ Kylpyhuoneen ovena on kuivantilan ovi, jonka alaosa on turvonnut ja sen pinnat on molemmin puolin irti. (Ks. kuva 9)
 - *Toimenpide-ehdotus: Oven uusiminen.*
- ▲ Pyykkikoneen kuparinen poistoputki on asennettu lattian betonivaluun, johon asennetun kupariputken tekninen käyttöikä on 40 vuotta, mutta putkeen johdettu pyykinpesuaine voi syövyttää putkea ja voi lyhentää käyttöikää merkittävästi. Putken tekninen käyttöikä on päättynyt.
 - *Toimenpide-ehdotus: Poistoputki on uusittava seuraavan remontin yhteydessä. Pyykinpesuvedet suositellaan johdettavaksi väliaikaisesti esim. käsienvesualtaaseen.*

Kuva 9 Kylpyhuoneen ovi on huonossa kunnossa.

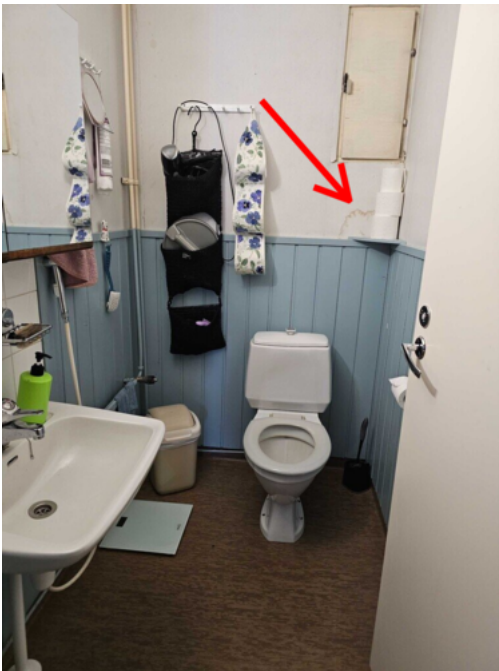
- Pintamateriaalit on siistissä peruskunnossa. Tuuletusikkunan alapuolella on vanhan kosteusjälki. (Ks. kuva 10)

Kuva 10 Tuuletusikkunan alapuolella kosteusjälki.

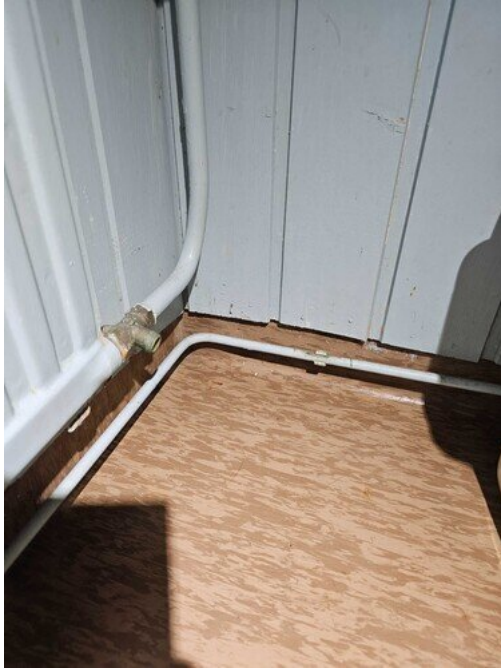
- Lattianrajassa kiertää vesiputki käsienpesualtaalle. Kyseisen putken kannake on irti ja putki pääsee heilumaan vapaasti.
 - *Putkikannakkeen kiinnittäminen.*

- **⚠** Lattianrajassa kiertää vesiputki käsienspesualtaalle. Kyseisen putken kannake on irti ja putki pääsee heilumaan vapaasti. (Ks. kuva 11)
- *Toimenpide-ehdotus: Putkikannakkeen kiinnittäminen.*
- Vesikalusteet toimivat normaalisti.

Kuva 11 Putkikannake irti ja vesiputki pääsee heilumaan.

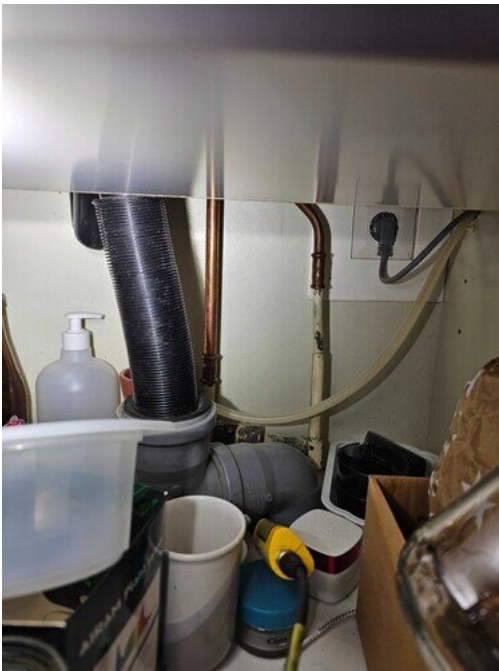
Kuva 12

- Vuotoja ei havaittu. Astianpesukoneen poistoletku on kannakoitu kiinni nippusiteellä ja pysyy paikallaan. (Ks. kuvat 12-13)

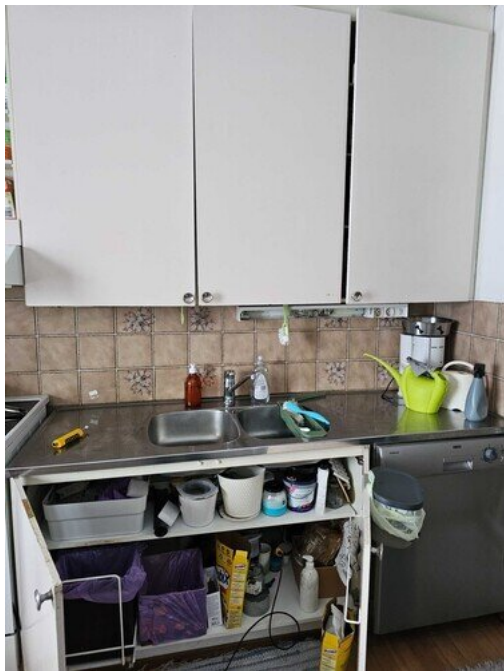
Kuva 14

- Astianpesukoneen alla on asianmukainen vuotokaukalo. Kylmäkalusteen alla ei ole vuotokaukaloa.
 - *Vuotokaukalon asennus kylmäkalusteen alle.*

- ▲ Astianpesukoneen alla on asianmukainen vuotokaukalo. Kylmäkalusteen alla ei ole vuotokaukaloa. (Ks. kuvat 14-16)
- Toimenpide-ehdotus: Vuotokaukalon asennus kylmäkalusteen alle.
