Kuntotarkastus

Heikinkyläntie 533
07850 Heikinkylä

Tarkastuspäivä
23/04/2025

1. Yhteenveto

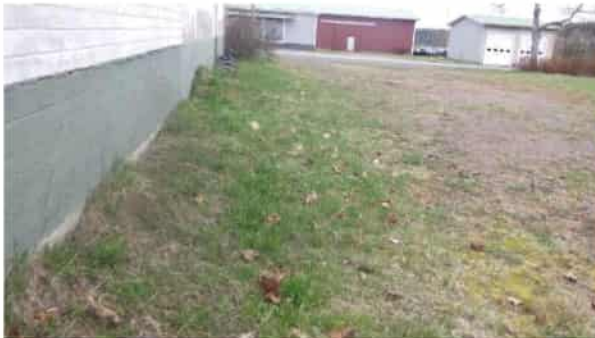
- Maanpinnat rakennuksen ympärillä viettävät osin rakennuksesta poispäin. Osin on tasaista. *Nykyohjeiden mukaan suosituksena on muotoilla maanpinta viettämään 1:20 rakennuksesta poispäin, vähintään kolmen metrin matkalla (korkeusero vähintään 15 cm kolmen metrin matkalla).*

- Sokkelin vierustat on täytetty hienojakoisella maa-aineksella, mikä kastuessaan lisää rakenteisiin kohdistuvaa kosteusrasitusta. *Nykyohjeiden mukaan vierustat tulisi täyttää pestyllä sepelillä, mikä kuivattaa reuna-alueita.*

1. Rakennuksen vierustaa

Suosittelaa maanpintojen kallistuksien korjaamista puutteellisilta osiltaan siten, että pintavedet ohjautuvat rakennuksesta poispäin.

Suosittelaa vierustäytöt vaihdettavan sepeleihin. Täyttökerros tulee ulottaa salaojiin saakka, jotta sokkelin viereen ei muodostu sepelillä täytettyä "ojaa", josta vesi ei pääse pois.

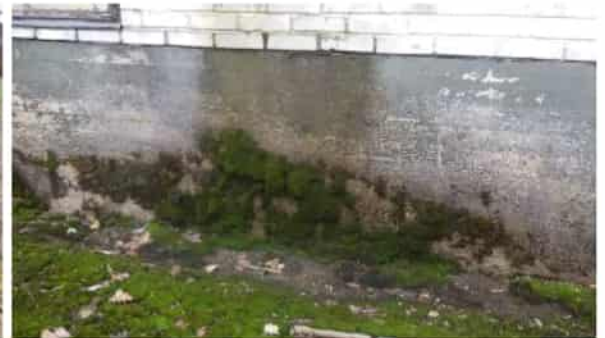
- Sokkeleissa ei muuten havaittu perustusten liikkumiseen tai painumiseen viittaavaa halkeilua.
- Sokkelin pintakäsittelyissä havaittiin irtoilua. Pinnoissa havaittiin joitakin rapautumia.

2. Sokkeleissa kunnostustarve

Suosittelaa sokkelipintojen kunnostusta.

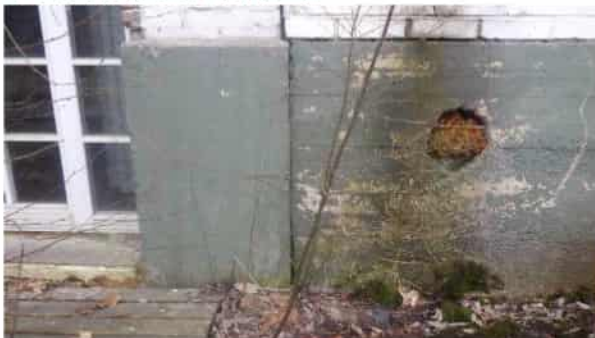
3. Sokkeleissa kunnostustarve

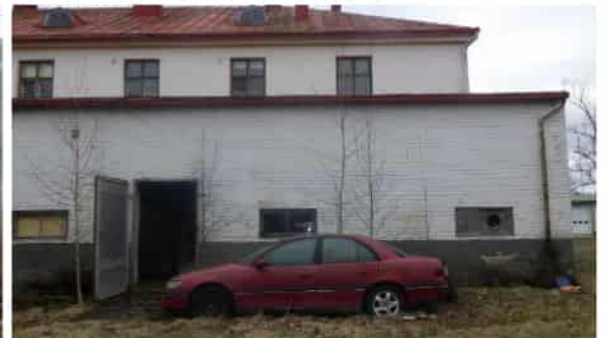
- Lattiapintoja on eri tasoissa. Osa alakerran lattioista on ulkopuolisen maanpinnan alapuolella.
- Takapihan puolella oleva lisäosa saattaa olla silmämääräisen arvion perusteella hieman painunut. Tiiliseinässä on halkeamia ja päädyssä liikuntasauaman kohdalla on isohko rako.

4. Lisäosa saattaa olla silmämääräisesti tarkasteltuna hieman painunut

Suosittelaa rakenteiden vaaitsemista. Mikäli rakenteissa todetaan painauma, ton niiden korjaus erillisen suunnitelman mukaan suositeltavaa.

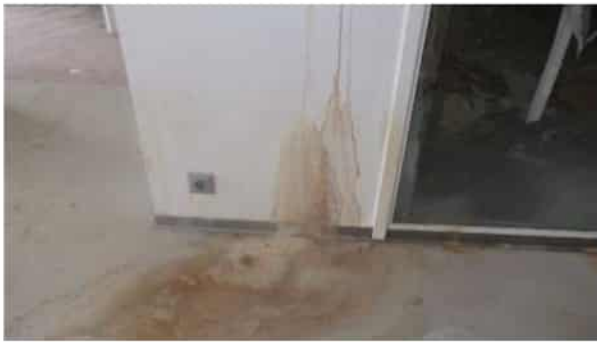
- Kosteus on todennäköisesti osittain rakenteisiin kapillaarisesti nousevaa maakosteutta. Rakenteissa näkyvien jälkien perusteella rakennuksessa on ollut lukuisia putkivuotoja ja osa kosteudesta voi myös olla näistä peräisin. Myös vesikatossa on vuotoja ja vettä voi valua rakenteissa pitkiäkin matkoja.

5. Vuotojälkiä

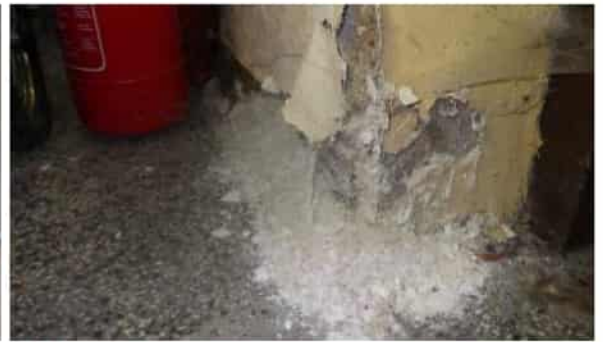
- Alakerran alapohjat ja seinien alaosat kartoitettiin kosteudentunnistimella pistokokeenomaisesti. Lattioista ja seinien alaosista havaittiin yleisesti kosteutta. Kosteutta havaittiin paikoin myös ylempää seinistä.

6. Maakosteuden aiheuttamia jälkiä

Suosittelaa alapohjan rakenteen selvitystä lattiaa avaamalla.

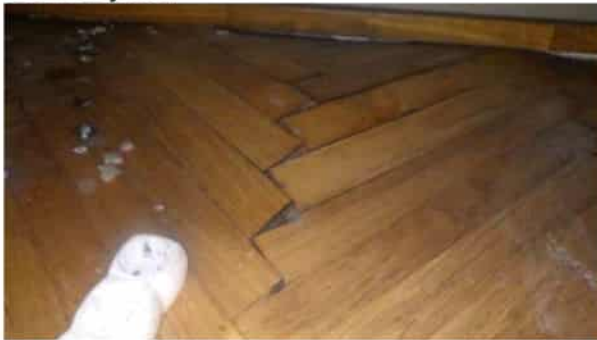
- Seinissä on yleisesti näkyvissä näkyvää mikrobikasvustoa, kosteuden aiheuttamaa pintojen kupruilua, suolahärmettä jne. Lattioihin on asennettu laminaattia ja parkettia, jotka ovat nousseet paikoin kaarelle kosteuksien vaikutuksesta. Alakerran lattioilla on lisäosalla paikoin näkyvää vettä, mikä on peräisin kattovuodoista.

7. Parketti noussut koholle kosteuden vaikutuksesta

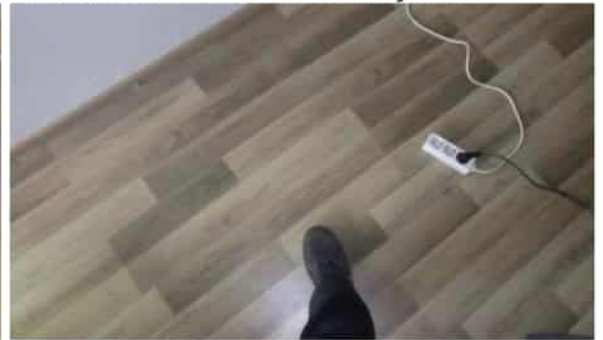
8. Laminaatti noussut koholle kosteuden vaikutuksesta

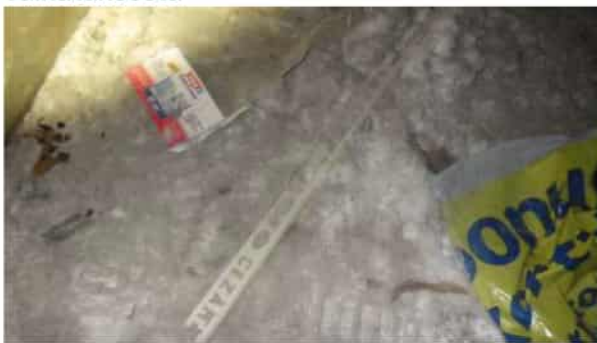
9. Suolahärmää betonilattiassa

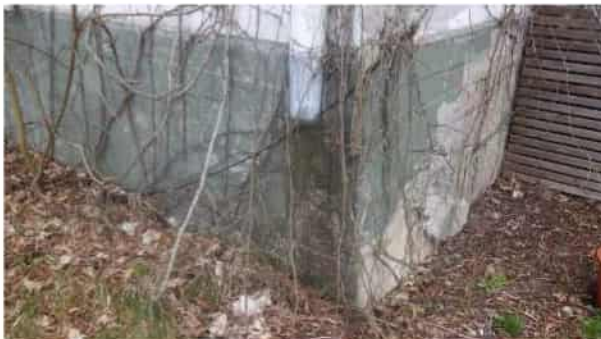
- Vesikaton sade- ja sulamisvesiä ei ole johdettu pois rakennuksen vierustoilta, mikä lisää perustusten ja alapohjarakenteiden kosteusrasitusta.

10. Kattovedet valuvat sokkelin viereen

Suositteluaan rännikaivojen ja sadevesiviemäreiden asennusta.

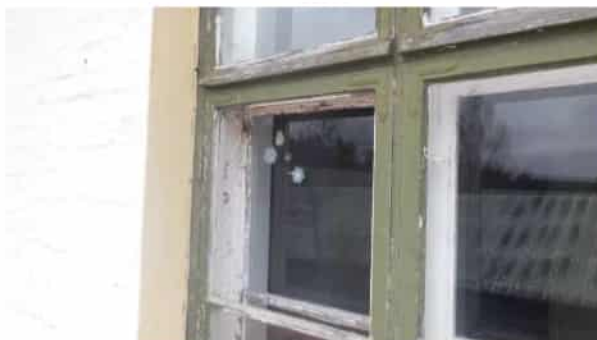
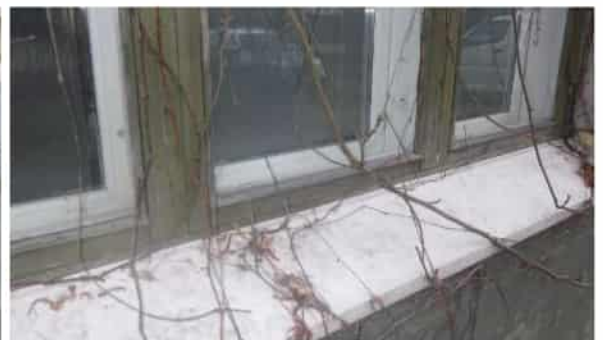
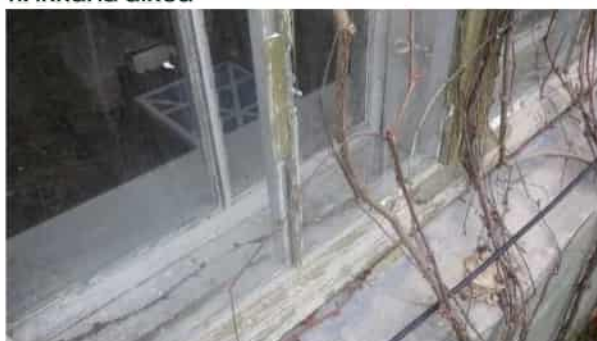
- Vanhat ikkunat ovat ylittäneet teknisen käyttöikänsä ja niiden uusimistarpeeseen tulee varautua. *Puurakenteisten ikkunoiden tekninen käyttöikä on normaalirasituksessa 50 vuotta (KH 90-00403, Kiinteistön tekniset käyttöiät ja kunnossapitojaksot, 2008).*
- Vanhat ulko-ovet ovat ylittäneet teknisen käyttöikänsä ja niiden uusimistarpeeseen tulee varautua. *Puurakenteisten ulko-ovien tekninen käyttöikä on normaalirasituksessa 40 vuotta (KH 90-00403, Kiinteistön tekniset käyttöiät ja kunnossapitojaksot, 2008).*

11. Ikkuna ulkoa

Suosittelaaan ikkunoiden kunnostusta tai uusimista.

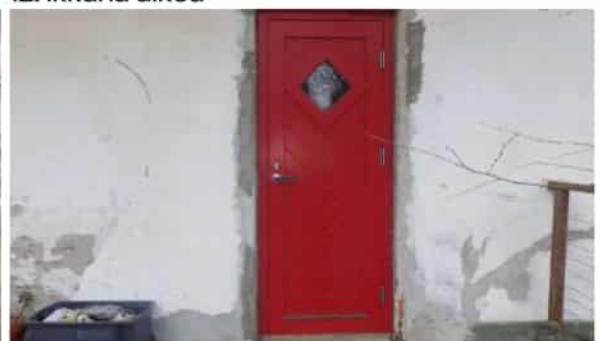
14. Ulko-ovi

Suosittelaaan ovien kunnostusta tai uusimista.

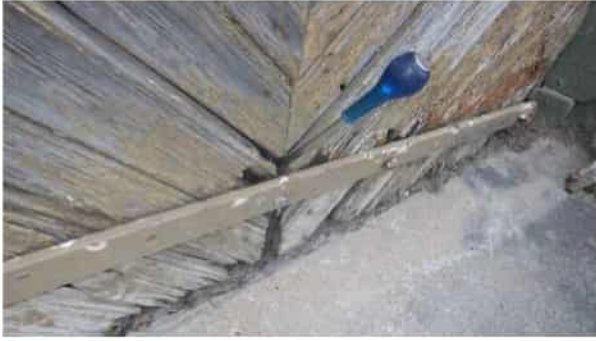
15. Lahoja vahassa ovesta

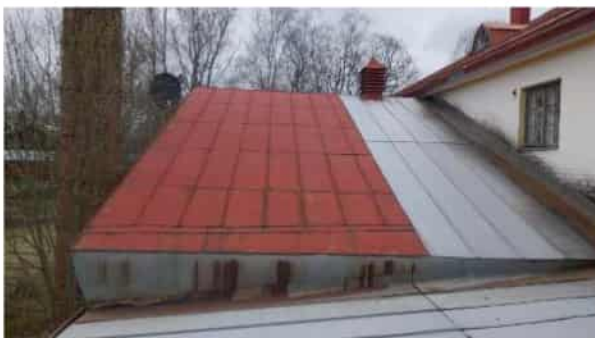
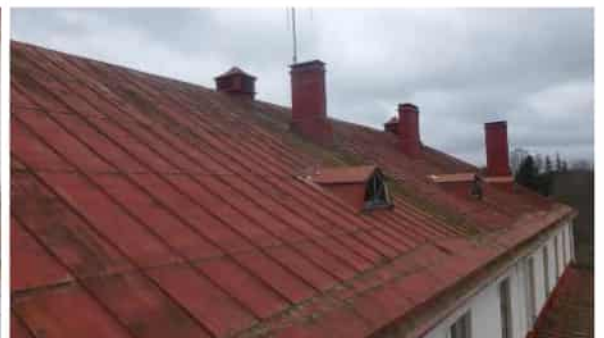
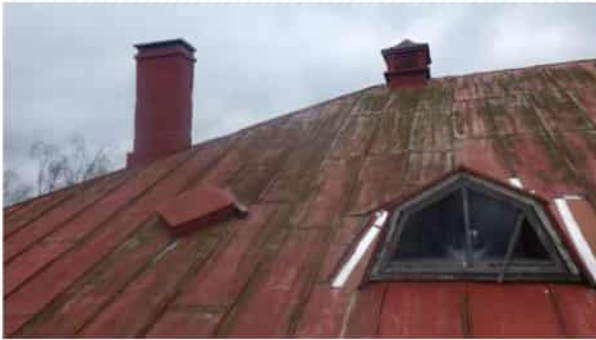
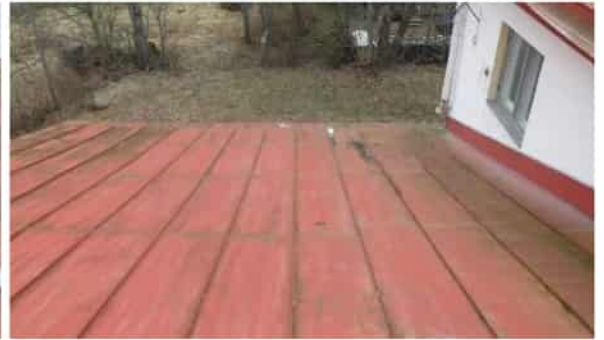
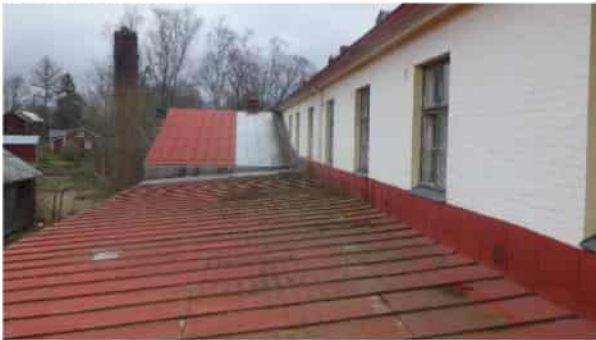
- Vesikate on ylittänyt teknisen käyttöikänsä ja sen uusimistarpeeseen tulee varautua. *Rivipeltikatteen tekninen käyttöikä on normaalirasituksessa 60 vuotta (KH 90-00403, Kiinteistön tekniset käyttöiät ja kunnossapitajaksot, 2008).*

16. Vesikattoa

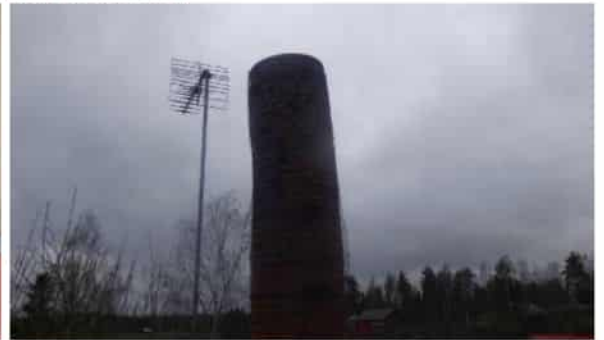
21. Vanha savupiippu huonokuntoinen

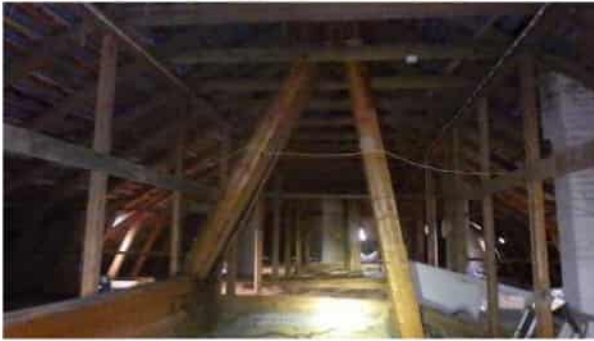
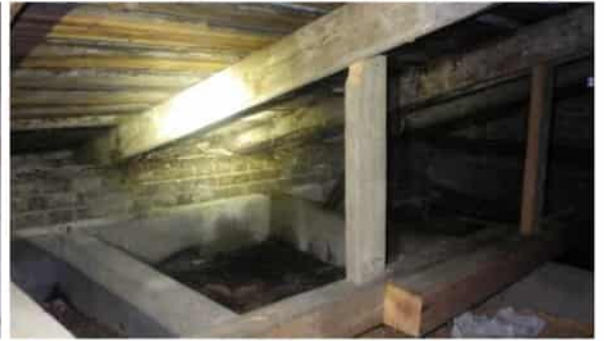
- Siipiosan ullakolla on puurakenteiden sisällä jokin vanha betonirakenteinen säiliö tai allas. Puurakenteet ovat kosteuden vaurioittamia.

- Siipiosan ullakolla on säiliön tai altaan takana kattorakenteissa isosti lahovaurioita. Lahovauriot tulee korjata seuraavan kattoremontin yhteydessä.
- Lisäosan yläpohjatilaa ei ole mahdollista tarkastaa umpinaisen rakennustavan takia. Katon alta tuli ulos ulkokierroksen aikana runsaasti naakkoja. Yläpohjatilassa on oletettavasti kosteutta / vaurioita, koska alapuolisessa betonikatossa näkyy kattovuodoista peräisin olevaa vettä sisätiloissa.

22. Ullakkoa

Kattoremontti ja alusrakenteiden korjaus ks. kohta 13. Yläpohjarakenteiden kunto ja kosteuden levinneisyys tulee selvittää lisätutkimuksin. Kastuneet tai kosteuden vaurioittamat rakenteet ja materiaalit tulee yleisesti poistaa ja korvata uusilla.

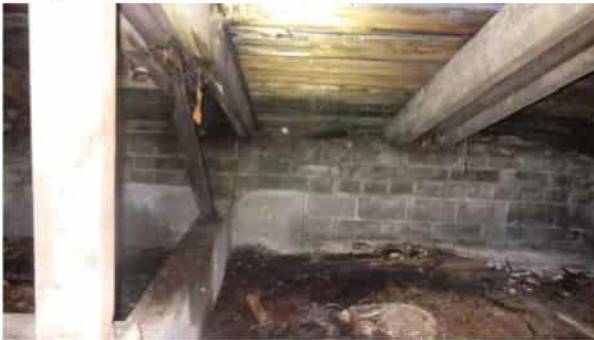
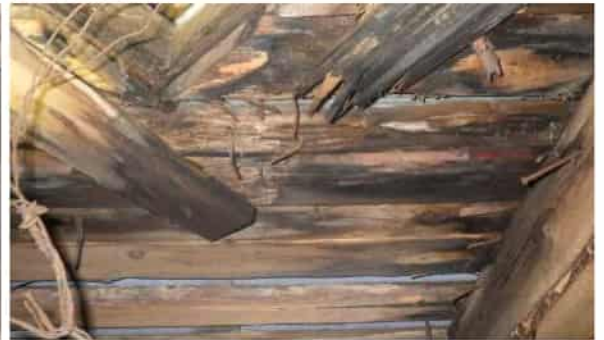
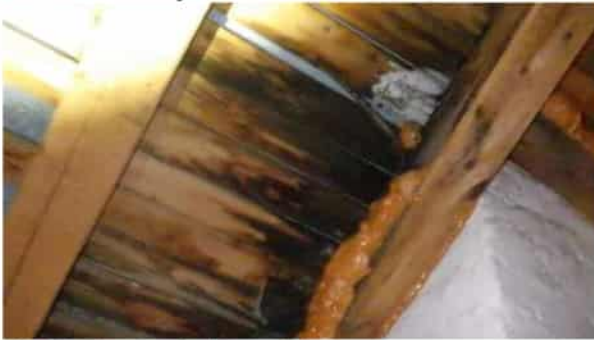
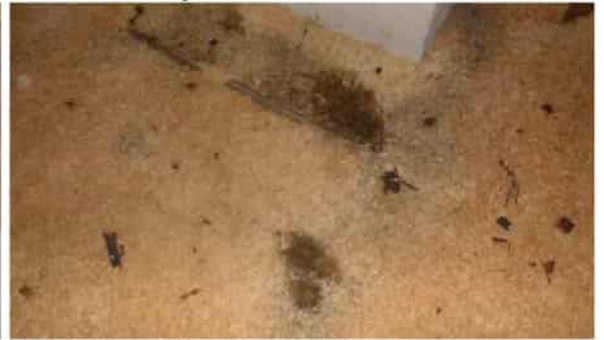
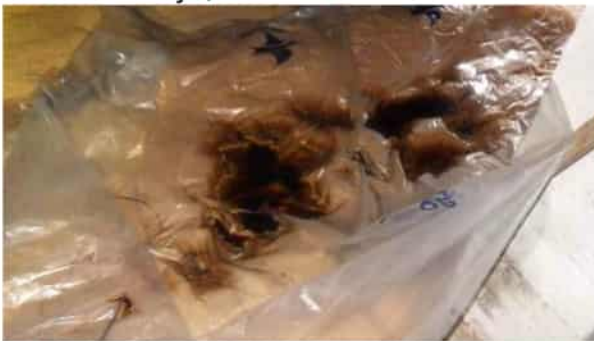
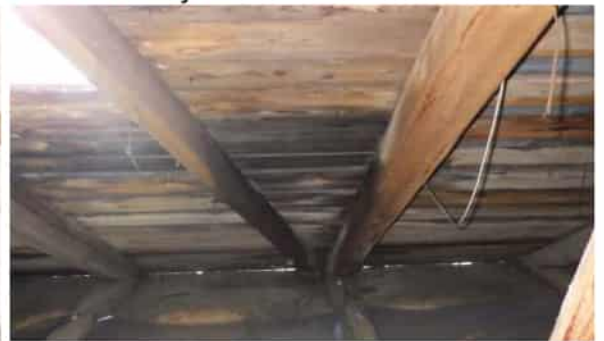
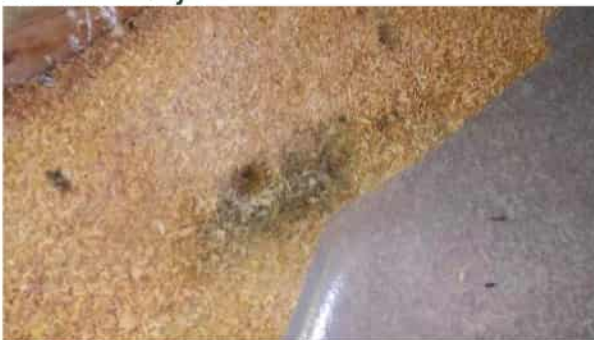
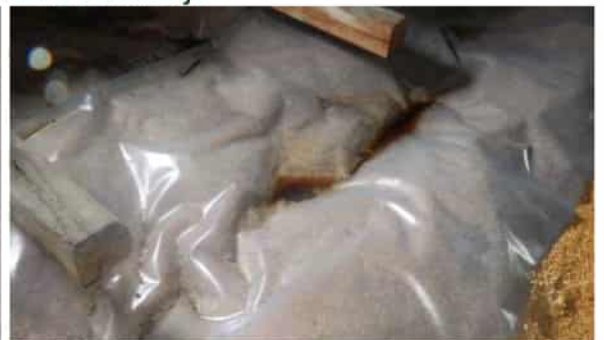
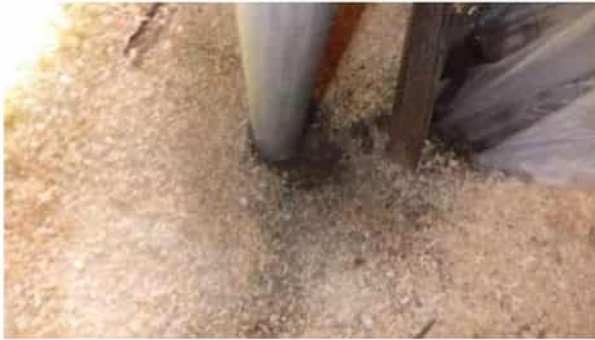
24. Vesivuotoja / vaurioita

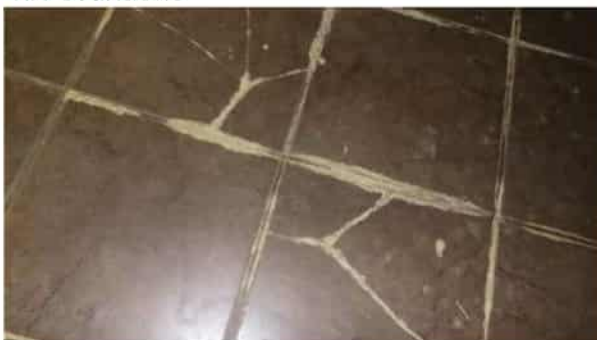
43. Lattia rikki / pehmenyt yhden asunnon kylpyhuoneessa

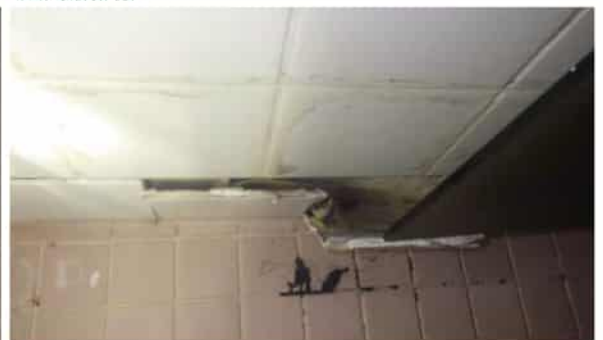
44. Seinälaatat irronneet kosteuden takia saunaosastolla

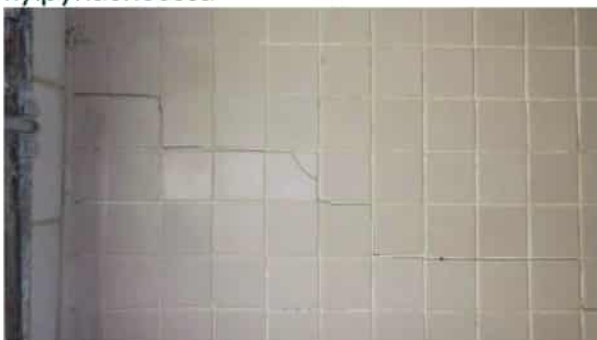
45. Saunaosaston lattia halki

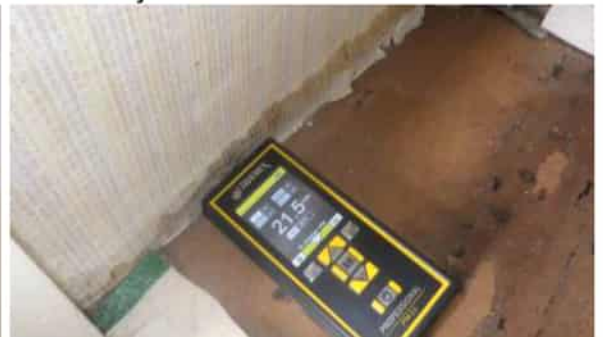
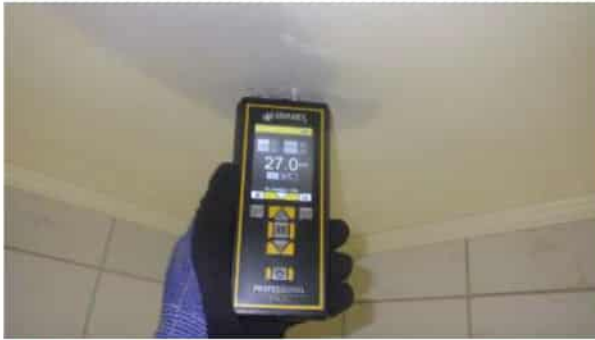
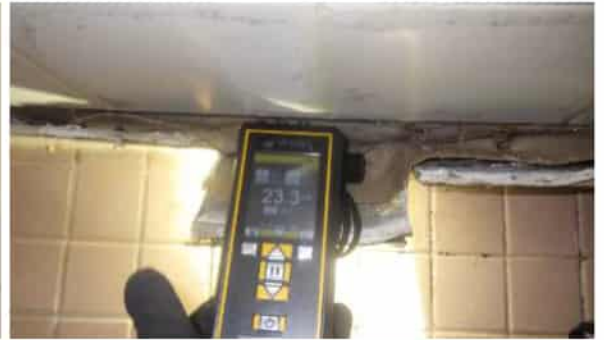
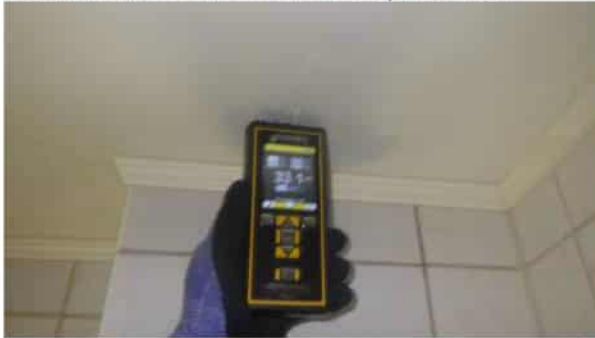
- Sisätiloissa on molemmissa kerroksissa runsaasti kosteuden aiheuttamia jälkiä. Rakenteissa on maakosteutta, putkivuotojen ja kattovuotojen aiheuttamaa kosteutta. Kosteutta on mittareilla havaittavissa molemmissa kerroksissa, mutta enemmän alakerrassa. Rakenteissa on kosteusvaurioita. Sisätiloissa on voimakas mikrobiperäinen haju. Sisätilat ovat laajoilta alueilta korjauksen / kuivatuksen tarpeessa kosteusvaurioiden takia.

53. Kohonnutta kosteutta sisäpinnoissa

Suosittelaa tarkempien rakennekosteusmittausten tekemistä ja kosteuden levinneisyyden kartoittamista. Rakenteita tulee tarvittavilta osin koneellisesti kuivattaa. Kosteuden vaurioittamat materiaalit tulee yleisesti poistaa ja korvata uusilla. Korjaustyöt on suositeltavaa toteuttaa erillisen suunnitelman mukaan. Ks. myös LVIS-järjestelmät ja niiden toimintakuntoon saattaminen.

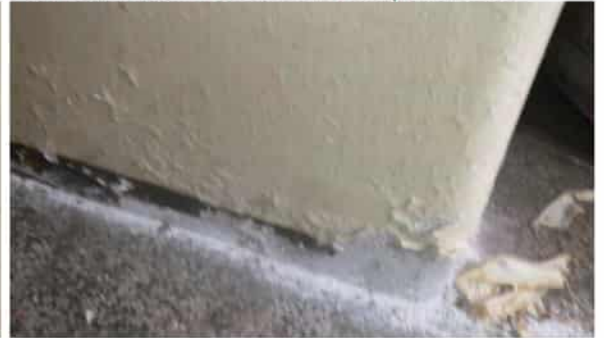
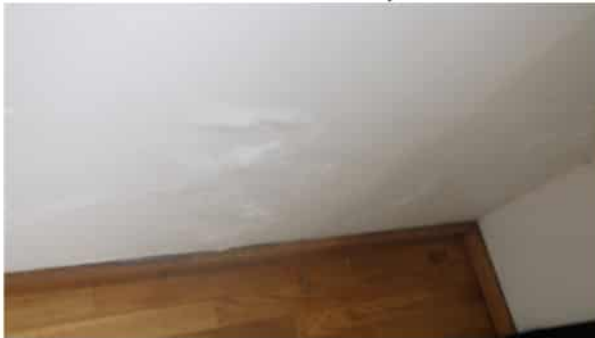
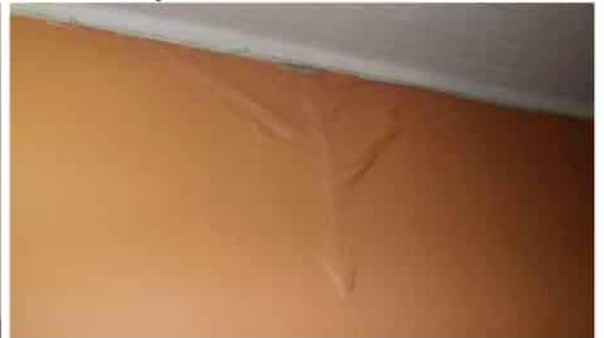
57. Kosteusjälkiä

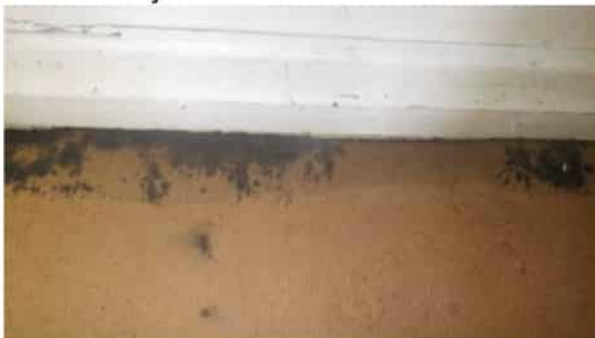
- *Kosteus aiheuttaa mikrobitoimintaa materiaaleihin. Mikrobikasvusto materiaaleissa heikentää sisäilman laatua ja altistaa mikrobeille.*
- Rakennuksen lämmitys on poissa käytöstä. Tämä aiheuttaa sisäilman kosteuden nousua haitalliselle tasolle, mikä myös aiheuttaa mikrobikasvuston syntymistä materiaaleihin.

60. Näkyvää mikrobikasvustoa sisäpinnoissa

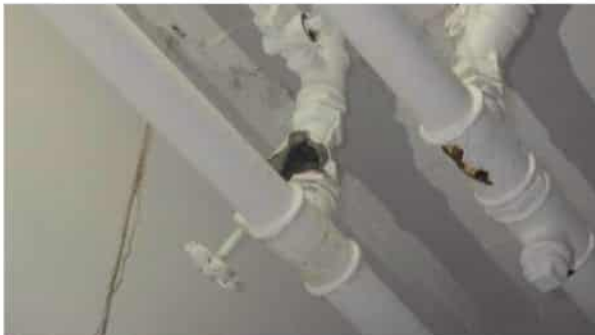
61. Mahdollisesti jäätyneen aiheuttamia vaurioita lämmitysputkissa

- Lämmitysjärjestelmä on suositeltavaa tarkastuttaa alan ammattilaisen toimesta ja kunnostaa käyttöön, jos se on mahdollista. Mikäli järjestelmä on liikaa vaurioitunut, eikä se ole enää kunnostettavissa tai se ei ole enää järkevää, tulee järjestelmä tällöin uusua.

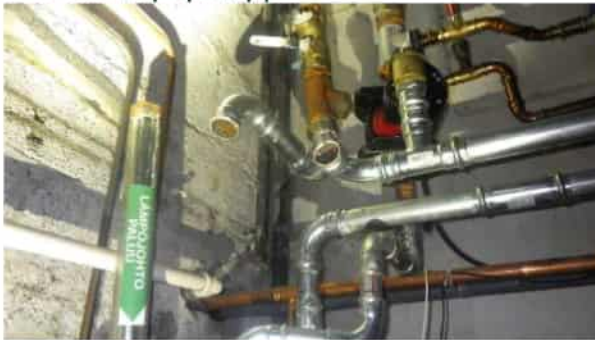
65. Putkiliitoksia irrotettu

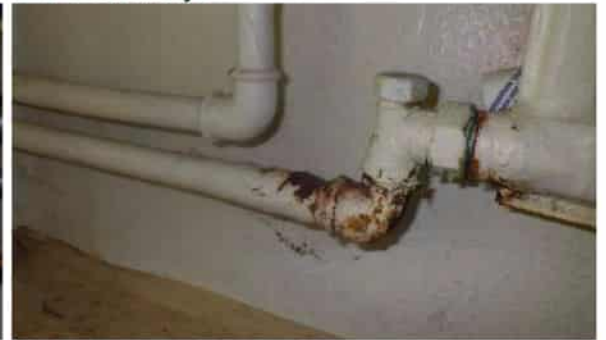
- Lämmitysputkisto ja patterit lähestyvät silmämääräisen arvion perusteella teknisen käyttöiän loppua. *RT-kortistossa ei putkille ja pattereille ole määritelty teknistä käyttöikää, mutta kokemukseräisesti voidaan todeta keskimääräisen käyttöiän olevan n. 50 vuotta.*

66. Ruostuneita lämmitysputkia
