## 15. Muut asuintilat ja asumista palvelevat tilat

## OY INSINÖÖRITOIMISTO TARKASTAA.FI

Lahdessa 16.2.2026

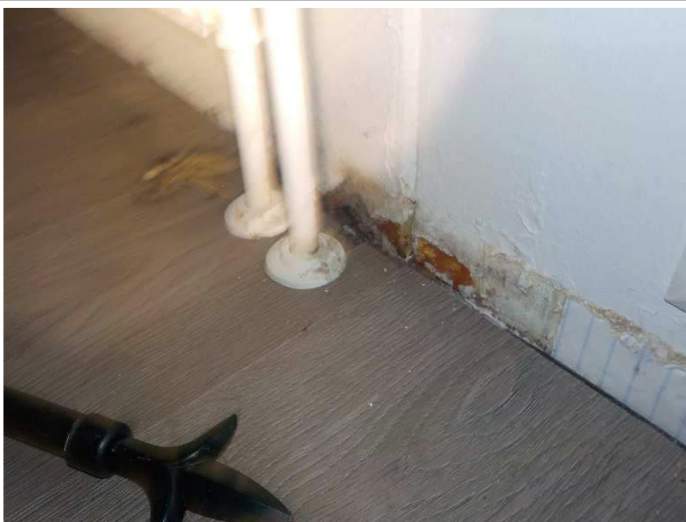
Patteriputkien takan havaittuja jälkiä/tummentumaa.

<p><b>TOIMENPIDESUOSITUS</b></p>	<ul style="list-style-type: none"> <li>• Tilojen peruskorjausta tarvittavilta osin suositellaan. Samalla rakenteiden kunto tulee aina tarkastaa. Tiloja remontoidaan/peruskorjataan aina ”tarpeen” mukaan. Nykyisin vanhempiin rakennuksiin tulisi teettää ennen mahdollisia peruskorjauksia asbesti-/haitta-ainekartoitus.</li> <li>• Makuuhuoneen patteriputkien takana havaittujen vanhojen jälkien/tummentumien kohdalta ulkoseinän alaosan kunnan tarkastamista suositellaan.</li> <li>• Autotallin rakenteiden kosteuskartoitusta suositellaan. Ulkopuolinen kosteudenhallinta, ks. kohdat 7. ja 8.</li> <li>• Tilojen tarkastaminen, kun ne on tyhjenetty.</li> </ul>

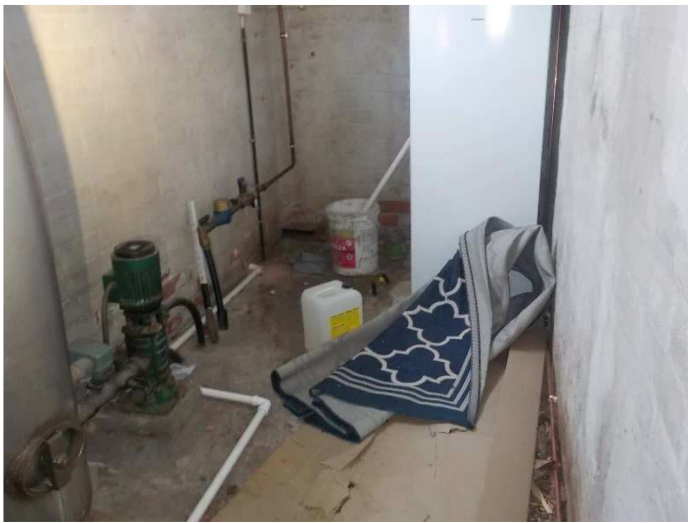
Teknistä tilaa.

- Vesi-ilmalämpöpumpun sisäyksikkö sijaitsee teknisessä tilassa. Kondenssivesi- ja ylivuotoputkia johdettu lattiakaivoon ja ämpäriin. Lattiakaivossa havaittiin ikääntymistä, mikä kannatta peruskorjausten yhteydessä huomioida. Paikoin tilan seinillä havaittiin ”kalkkeumaa” ja lattialla ”tummentumia”, mutta tarkastushetkellä pistokokein pintakosteudentunnistimella havainnoituna tilan lattialla tai seinien alaosissa ei havaittu pintakosteudentunnistimella kohonneita lukemia. Tilan lattiaa ja seinien alaosia ei ole vanhemmalle rakennukselle tyyppiseen tapaan vedeneristetty/vuotosuojattu.

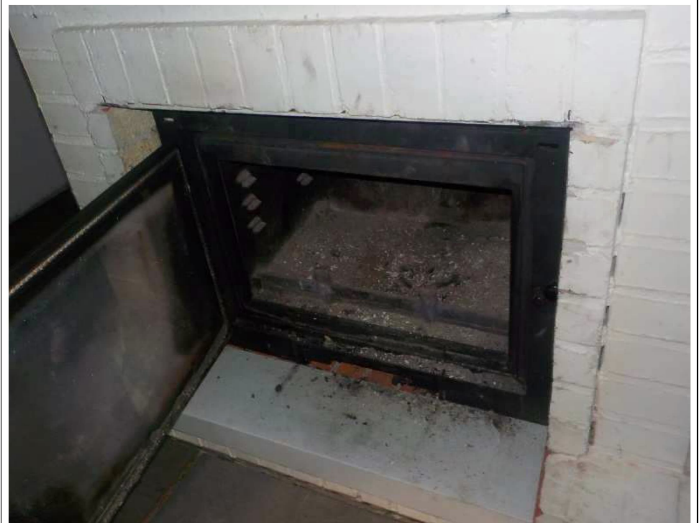
Takka.

- Olohuoneen takkaan on asennettu jälkikäteen takkasydän.

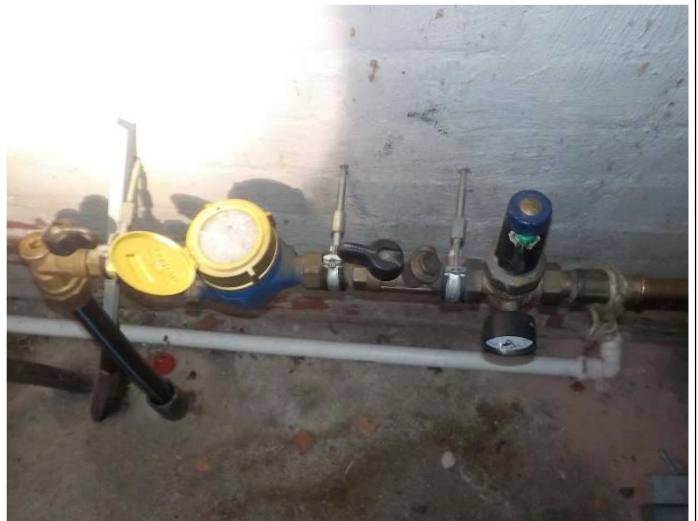
Vesimittari on jäämisen seurauksena rikkoutunut.

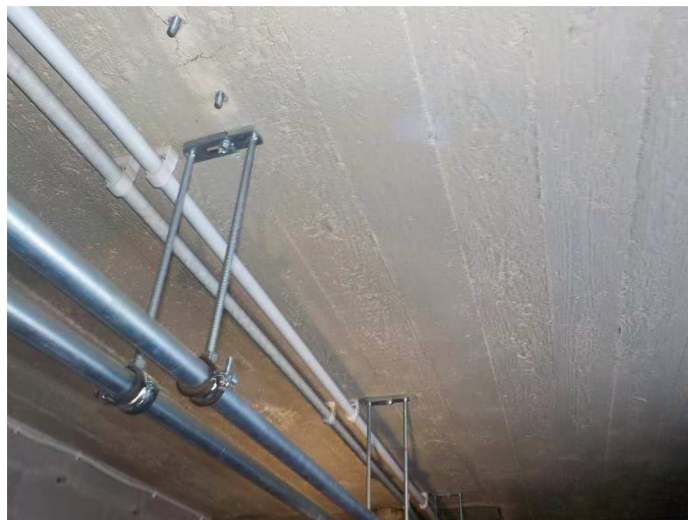
Putkistoja.

- Havaintojen perusteella käyttövesiputkia on uusittu. Käyttövesiputket ovat kohteessa havaintojen perusteella komposiittiputkea, kuparia ja muovia. Putkien kannakoinneissa havaittiin paikoin puutteita.
- Vesimittari ja vanhat painelaitteet sijaitsevat teknisessä tilassa. Vesimittari on jäätyneen seurauksena rikkoutunut.
- Viemärit ovat havaituilta osin muovia. Viemäriputket ovat alkuperäisiltä osin saavuttaneet teknisen käyttöikänsä.
- Vesi on katkaistu. Vesikalusteiden sekä niiden läheisten putkistojen ja putkiliitosten tiiveyttä ei voitu tarkastaa.
- Veden virtaamia ei voitu mitata. *Suositusvirtaama suihkuille, kodinhoitohuoneen ja keittiön sekoittajille on 12 l/min ja lavuaareille 6 l/min.*
- Lämpimän käyttöveden lämpötilaa ei voitu mitata. *Suosittu hanasta tulevan lämpimän käyttöveden lämpötila on 55 - 65 °C. Välttävä lämpötila on 50 °C.*

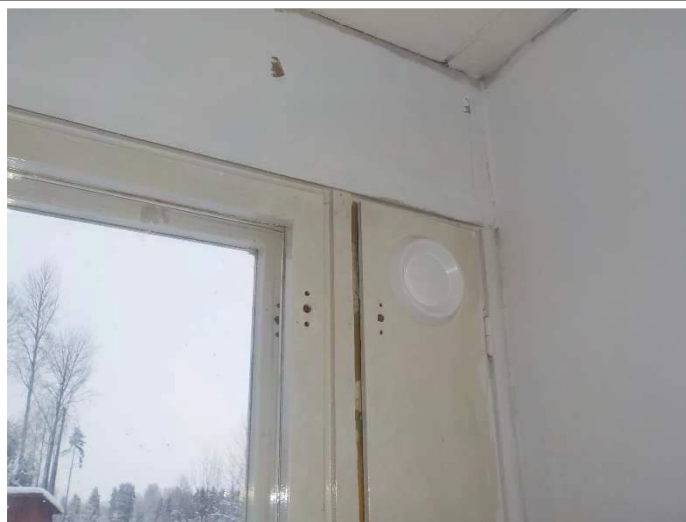
Korvausilmaventtiili.

<b>ILMANVAIHDON TO- TEUTUS YLEISESTI</b>	<ul style="list-style-type: none"><li>Havaintojen perusteella rakennuksen ilmanvaihto olisi painovoimainen. Havaintojen perusteella asuintilojen korvausilmansaanti ei ole riittävää. Yhden makuuhuoneen tuuletusluukussa havaittiin korvausilmaventtiili.</li></ul>
<b>AISTINVARAINEN SI- SÄILMAN LAATU</b>	<ul style="list-style-type: none"><li>Ks. kohta 7.</li></ul>
<b>SIIRTOILMA</b>	<ul style="list-style-type: none"><li>Nykyisin suositeltu siirtoilmarakojen korkeus väliovien alla on noin 15 – 20 mm ovien leveydestä riippuen.</li></ul>
<b>TEKNISET KÄYTTÖIÄT</b>	<ul style="list-style-type: none"><li>Painovoimaisen ilmanvaihtojärjestelmän tavoitteellinen käyttöikä on käytännössä sama kuin koko rakennuksen käyttöikä.</li></ul>
<b>TOIMENPIDESUOSITUS</b>	<ul style="list-style-type: none"><li>Painovoimainen ilmanvaihtojärjestelmä perustuu korkeus- ja lämpötila-erojen sekä tuulen aiheuttamiin paine-eroihin. Ilmanvaihdon tehokkuus riippuu sääolosuhteista. Ilmanvaihtoventtiilien ilmanvirtausten suunnat voivat myös vaihdella sääolosuhteiden mukaan. Toimiakseen ilmanvaihto tarvitsee hallitut poisto- ja korvausilmareitit. Hallittujen korvausilmareitien puute voi aiheuttaa sopivissa sääolosuhteissa ilman kulkeutumista helpommin esimerkiksi rakenteiden läpi. Korvausilmaventtiilien asennusta asuinhuoneisiin suositellaan (esimerkiksi tuuletusluukkuihin). Ilmanvaihdon kokonaisvaltainen toimivuus suositellaan myös alan urakoitsijan toimesta tarkastettavaksi/toteutettavaksi.</li><li>Ilmanvaihtokanavat/-putket suositellaan yleisesti nuohottavaksi 10 vuoden välein.</li></ul>
