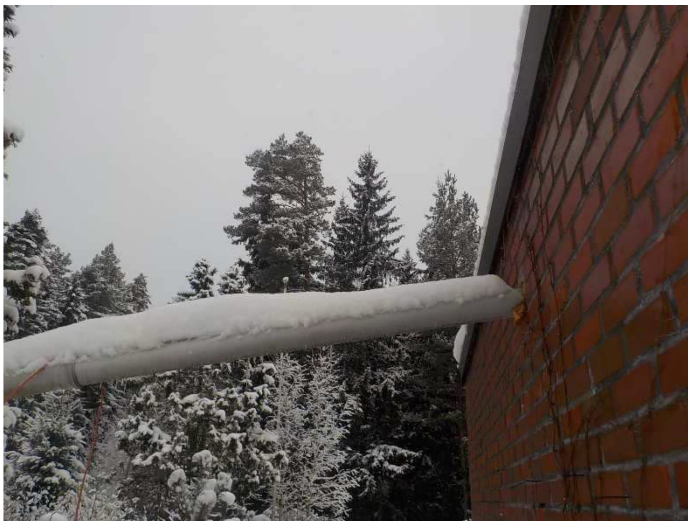
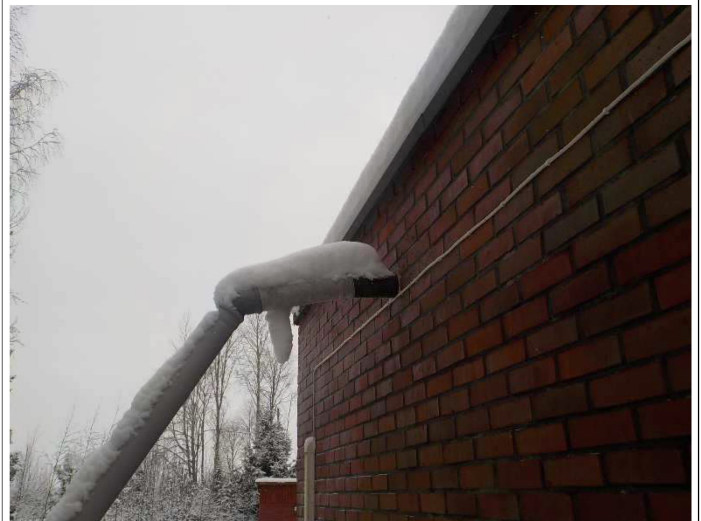
HAVAINNOT	<ul style="list-style-type: none">• Saadun tiedon perusteella salaojia ei ole asennettu.• Havaintojen perusteella kattokaivoilta lähtevät kattovesien viemäriputket olisi johdettu ulkoseinien läpi rakennuksen ulkopuolelle kauemmas rakennuksesta, mikä tulee huomioida.
TEKNISET KÄYTTÖIÄT	<ul style="list-style-type: none">• Ennen vuoden 1999 määräyksiä toteutettujen salaojajärjestelmien tekninen käyttöikä on n. 30 - 50 vuotta (huoltamattomuus vähentää ikää 25 %).• Vuoden 1999 ohjeiden mukaan toteutettujen salaojajärjestelmien tekninen käyttöikä on 40 - 60 vuotta (huoltamattomuus vähentää ikää 25 %).
TOIMENPIDESUOSITUS	<ul style="list-style-type: none">• Nykyisellään kattovesien viemäriputkien tiiveydestä sekä kattovesien riittävästä ja hallitusta poisjohtamisesta tulee huolehtia. Ko. kattovesien viemäriputket tulee kuitenkin suoritettavien peruskorjausten yhteydessä huomioida. Vesikatolla myös kattokaivojen kuntoa on syytä tarkkailla sekä kattokaivot tulee myös aina pitää puhtaana roskista.• Salaojien asentamista suositellaan. Toimiva salaojajärjestelmä vähentää perustusten ja alapohjarakenteiden kosteus- ja routavaurioriskiä oleellisesti.

Kattovesien viemäriputkia.

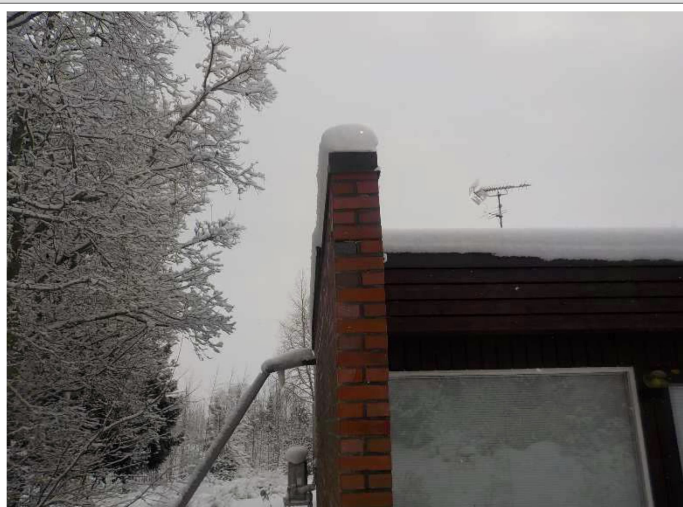
- Julkisivun tiiliverhoilu ja ulkoseinärakenteet ovat pääosin ilman räystäitä, mikä altistaa ne helpommin jatkuvalle säärasitukselle. Paikoin tiiliverhouksessa havaittiin merkkejä kosteus- ja säärasituksesta, kuten saumusten ”rapaamaa”. Paikoin myös muutamien tiiltien kohdalla havaittiin pintapuoleista lohkeilua/rapaamaa. Asuinrakennusosan toisessa päädyssä täystiilirakenteisen ulkoseinän yläosassa oli havaittavissa kaarevuutta ja vaurioita.

Asuinrakennusosan toisessa päädyssä täystiilirakenteisen ulkoseinän yläosassa oli havaittavissa kaarevuutta ja vaurioita.

- Julkisivujen verhoilujen ja ulkoseinien huolto-/korjaustoimenpiteitä tarvittavilta osin suositellaan. Mm. rakennuksen päädyn täystiilirakenteisen ulkoseinän vauriot on syytä alan urakoitsijan toimesta korjata.
- Ulkoseinien kuntotutkimussuositus, ks. kohta 7.
- Ulkoisia puuosia huolletaan ja uusitaan aina tarpeen mukaan. Julkisivun puuosat suositellaan huoltomaalattavaksi 6 – 12 vuoden välein ilmansuunnasta riippuen.
- Puurakenteisten tiiliverhoiltujen ulkoseinien tuulettumista suositellaan mahdollisuuksien mukaan parannettavaksi esim. alimman tiilikerroksen joka kolmanteen pystysaumaan porattavilla rei’illä.

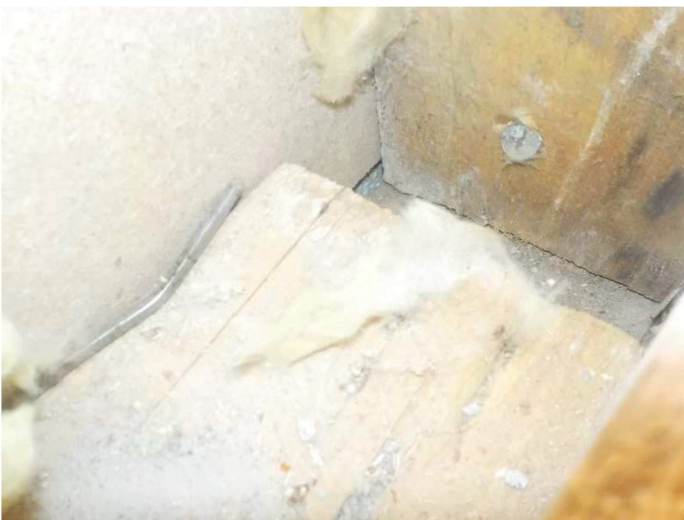
- Kiviainesrakenteisten väliseinien alaosista ei havaittu pistokokein tarkastettuna pintakosteudentunnistimella kohonneita lukemia.
- Saatujen havaintojen perusteella kohteen väliseinät alkaisivat ainakin osin rakennusajankohdalleen tyypilliseen tapaan lattianpinnan alapuolelta (mahdollisesti kaksoisbetonilaattarakenteen alimmaisen betonilaatan päältä). Lattianpinnan alapuolelta alkavat väliseinät luokitellaan nykyisin riskirakenteiksi, koska seinien alaosiin voi kohdistua helpommin maakoosteusrasitusta ja kosteuden tiivistymistä. Vaatehuoneen ja eteisen välisen seinän alaosaan tehtiin rasiapora-avaus. Avauksen kohdalta seinän alaosaan ei näkyviltä osin havaittu aistinvaraisesti merkkejä selvistä vaurioista. Avauksen kohdalta suoritettujen seinän alimmaisten villaeristeiden suhteellisen kosteuden mittauksen lukema oli lähellä raja-arvoa (ks. taulukko), mutta kohteen lämmittämättömyys vaikuttaa mittauksen lukemiin. Avauksen kohdalta saadun havainnon perusteella väliseinän alaosaan on kaksi alasidepuuta päällekkäin.

Rasiapora-avaus.

- Väliseinien laajempaa kuntotutkimusta suositellaan.

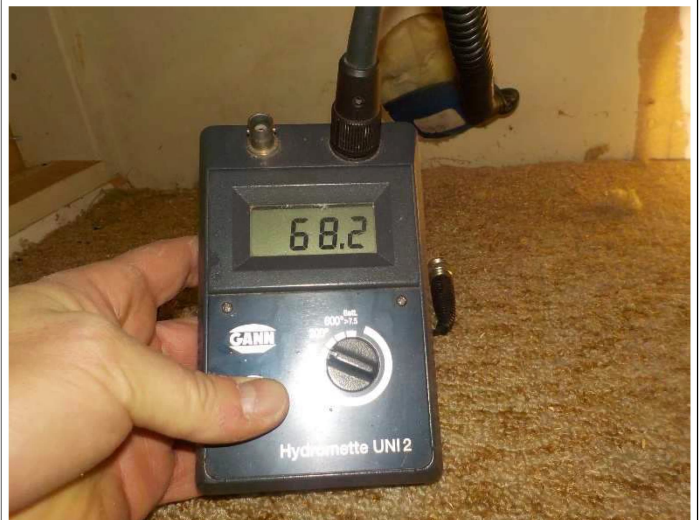
Vaatehuoneen ja eteisen välisen seinän alaosan rasiapora-avaus	Puunkosteus (p-%)	RH (%)	I-tila (°C)	Vesisisältö g/m ³
Väliseinän alimmaisen alasidepuun kosteuden mittaus	10,3	-	-	-
Väliseinän alimmaisten villaeristeiden suhteellisen kosteuden mittaus	-	68,2	-11,8	1,3

Rakenteiden suhteellisen kosteuden raja-arvona pidetään yleensä 70 - 75 prosenttia suhteellista kosteutta. Puunkosteuden raja-arvona pidetään yleensä 18 - 20 prosenttia puun kuivapainosta.

Väliseinän alimmaisten villaeristeiden suhteellisen kosteuden mittaus

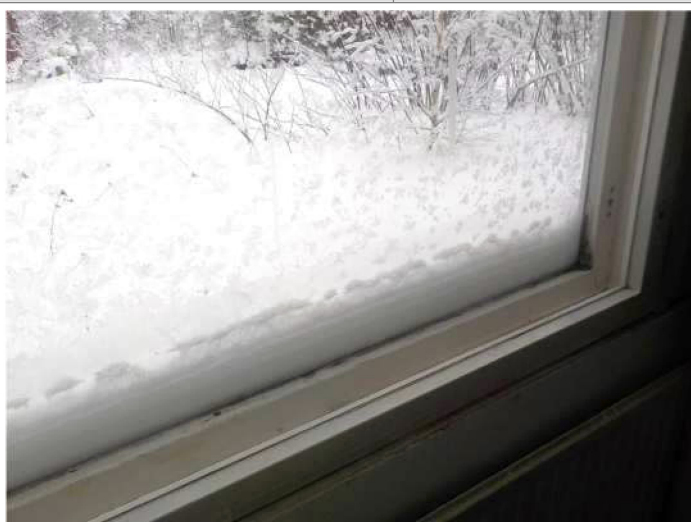
- Ikkunoissa ja ulko-ovissa havaittiin paikoin selvemmin ikä-/säärasitusta sekä paikoin ikkunoissa havaittiin merkkejä kosteuden tiivistymisestä, mikä oletuksen mukaan ainakin osin johtuu tilojen lämmittämättömyydestä. Saadun tiedon perusteella yhden ikkunan ulommainen lasi on linnun törmäyksen seurauksena rikkoutunut.
- Ikkunoiden vesipellit on asennettu. Vesipeltien kallistukset ovat loivia.

Ikkuna.

- Ikkunoiden ja ulko-ovien tarvittavia huolto-, korjaus- tai uusimistoimenpiteitä suositellaan. Myös ulkoseinärakenteiden kunnan tarkastamista tarvittavilta osin ikkunoiden alapuolelta suositellaan.
- Vesipeltien saumojen tiiveydestä suositellaan nykyisellään huolehdittavaksi.

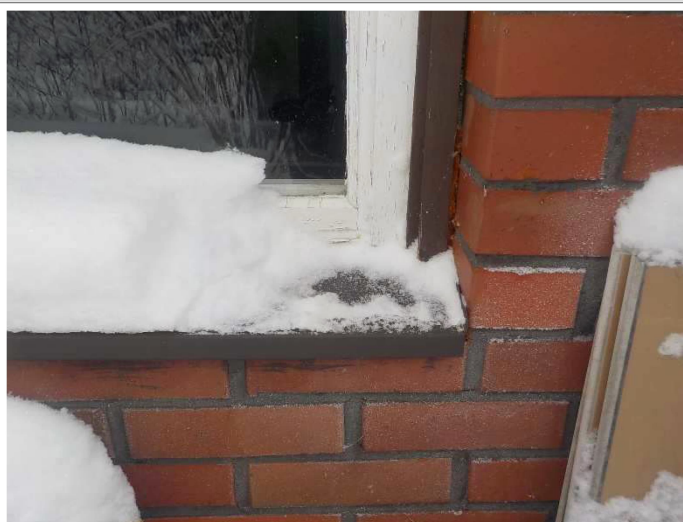
Vesipelti.

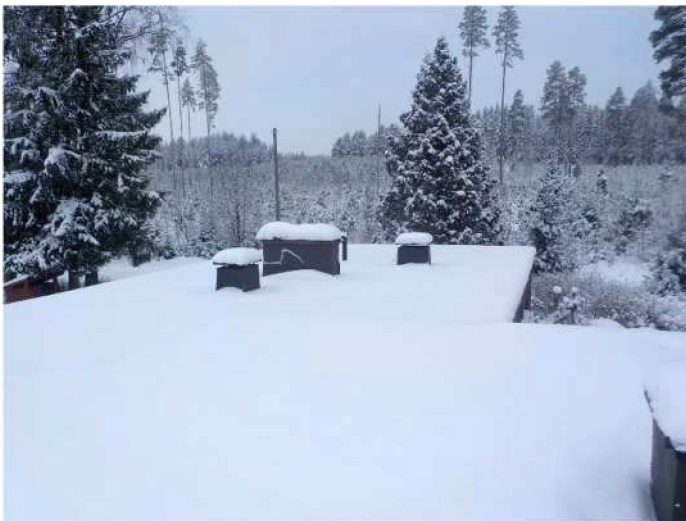
- Lumipeitteen vuoksi vesikatteen kuntoa ei voitu tarkastaa.
- Piippu on pellitetty. Toisen piipun päällä ei ole sadehattua. Vesikaton läpivientien pellitysten saumojen tiiveydestä ei voitu kaikilta osin saada varmuutta. Vesikaton läpivientien tiiveyttä ei voitu lumipeitteen vuoksi bitumikermikatteen osalta tarkastaa.
- Kattovedet, ks. kohta 8.
- Talotikkaat on asennettu.

Vesikattoa.

- Vesikatteen kunto ja saumojen tiiveys suositellaan tarkastettavaksi lumetomana ajankohtana.
- Mikäli vesikate on saavuttanut teknisen käyttöikänsä, sen uusiminen on suositeltavaa.
- Vesikate on syytä puhdistaa säännöllisesti.
- Läpivientien ja -saumojen kuntoa on syytä tarkkailla ja tarvittaessa huoltaa ne säännöllisesti.
- Toisen piipun sadehatun asennusta suositellaan.

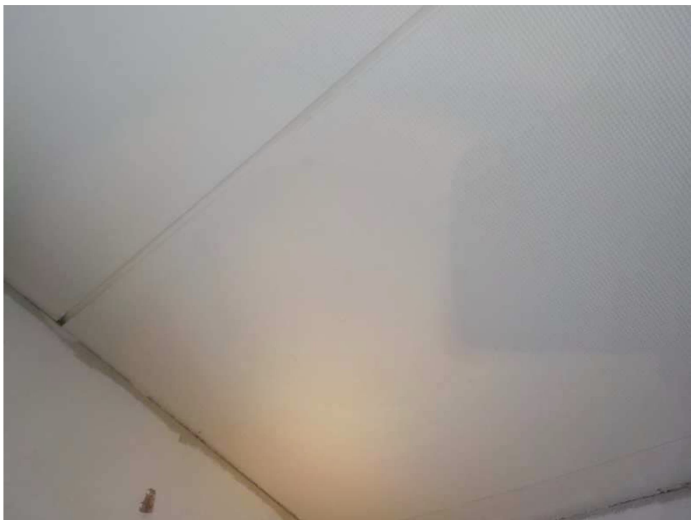
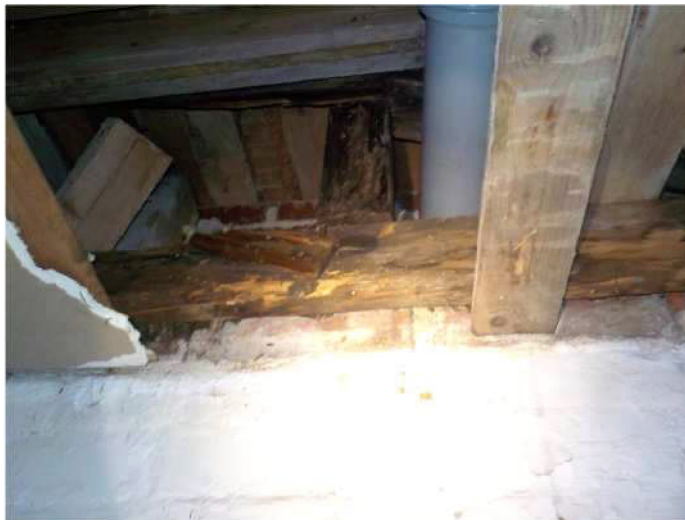
13. Yläpohja, ullakko	
YLEISTÄ	<ul style="list-style-type: none"> • Yläpohjaa ei voitu kattomuodosta ja tarkastusluukun puuttumisen vuoksi tarkastaa.
YLÄPOHJAN TUULETTUVUUS	<ul style="list-style-type: none"> • Yläpohjan räystäiden kautta tapahtuvasta riittävästä tuulettumisesta ei saatu varmuutta. Havaintojen perusteella yläpohja pääsisi kuitenkin paikoin reilummin räystäiden kautta tuulettumaan.
MUUT HAVAINNOT	<ul style="list-style-type: none"> • Yläpohjan osuudella kulkevien putkien eristyksiä ei voitu tarkastaa. Autotallin osuudella kulkevaan kattokaivon viemäriputkea ei ole yläpohjan osuudelta eristetty. • Paikoin tilojen sisäkatoissa oli havaittavissa muutamia vanhoja jälkiä, jotka voivat olla kattovuotojen aiheuttamia. Autotallin sisäkattoa on osin purettu. Autotallin kohdalla kulkeva kattokaivon viemäriputki on mahdollisesti joskus vuotanut. Autotallin puretun sisäkaton kohdalla havaittiin paikoin tummentumia ja pistokokein tarkastettuna yhden kattokannattimen pinnalla havaittiin selvemmin mahdollisen kosteusrasituksen aiheuttamaa vauriota/pehmentymää. • Olohuoneen sisäkatoissa havaittiin kaarevuutta. Paikoin tilojen sisäkattolevytysten havaittiin selvemmin osin irronneen kiinnityksistään, joten sisäkattojen levytysten kiinnityksen korjausta tarvittavilta osin suositellaan.

Sisäkatoissa havaittua vanhaa jälkeä.	Autotallin purettua sisäkatto.

TOIMENPIDESUOSITUS	<ul style="list-style-type: none"> • Yläpohjan laajamittaista tarkastamista, rakenteiden ja eristeiden kuntotutkimusta sekä tarvittavia korjaustoimenpiteitä suositellaan. • Nykyisin kaikki putket suositellaan yläpohjan osuudelta eristettäväksi.

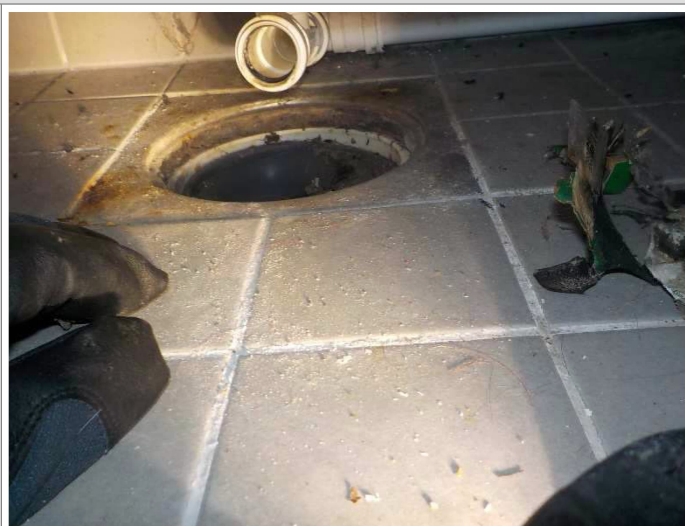
Lattiakaivo.

TOIMENPIDESUOSITUS	<ul style="list-style-type: none"> Suihkukaapin ja pesualtaan viemäriputki on syytä nykyisellään johtaa hallitummmin lattiakaivoon. Suihkukaapin tiiveydestä tulee nykyisellään huolehtia. Käyttövesijärjestelmän kuntotutkimus, ks. kohta 17. Kaikkien kosteiden ja märkätilojen elastisten nurkka- ja tiivistesaumojen uusimista suositellaan 5 – 7 vuoden välein/tarpeen mukaan. Uusimistöiden yhteydessä tulee aina varoa vedeneristeen rikkoutumista.

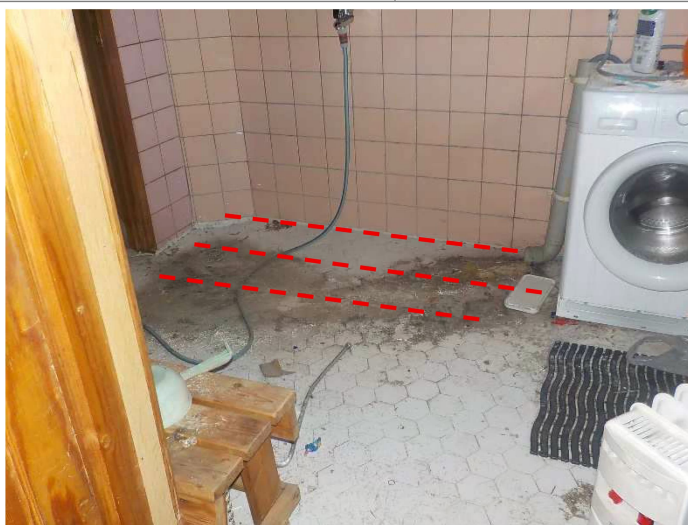
HAVAINNOT PINTA-KOSTEUDENTUNNISTIMELLA	<ul style="list-style-type: none"> • Tilan lattiassa havaittiin pesukoneen vierellä ja lattiakaivon läheisyydessä paikoin pintakosteudentunnistimella kohonneita lukemia.
TEKNISET KÄYTTÖIÄT	<ul style="list-style-type: none"> • Ennen nykyisiä vedeneristeitä rakennettujen pesuhuoneiden tekninen käyttöikä on enimmillään 20 vuotta. Tila on saavuttanut teknisen käyttöikänsä.
TOIMENPIDESUOSITUS	<ul style="list-style-type: none"> • Tila suositellaan peruskorjattavaksi nykyiset vedeneristysmääräykset täyttäväksi. Peruskorjauksen yhteydessä mm. rakenteiden kosteudet tulee mitata ja rakenteiden kunto tarkastaa sekä lattiakaivo on syytä uusia.

Paikoin havaittuja hieman kohonneita lukemia.

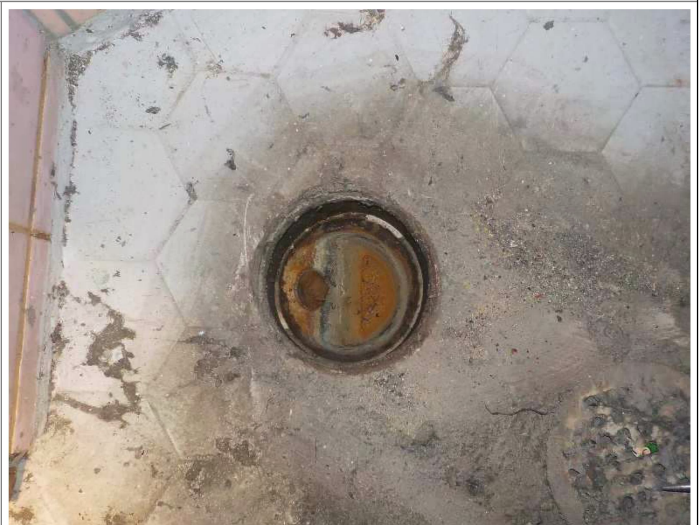
Lattiakaivo.

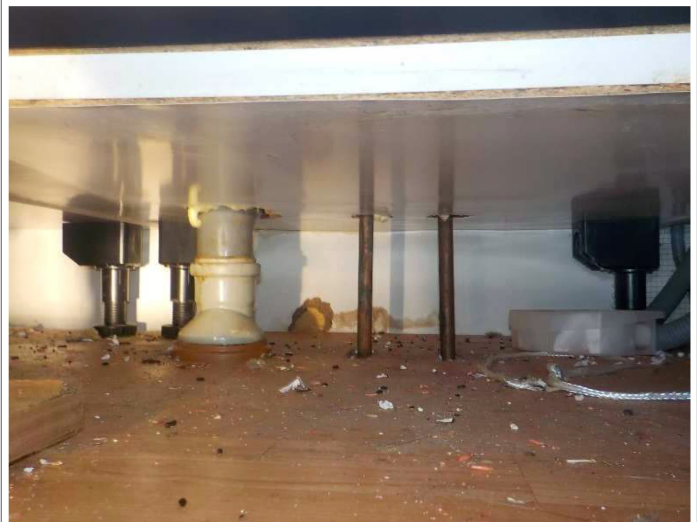
14.4.	<u>Keittiö</u>
ALLASKAAPPI	<ul style="list-style-type: none"> Allaskaapin alapuolella seinälevyn alaosassa havaittiin vanhaa lievää kosteusrasituksen aiheuttamaa jälkeä. Allaskaapin alapuolella havaittiin hiirten elämisen merkkejä ja viemäriputkessa vanhoja ”jälkiä”.
ILMANVAIHTO	<ul style="list-style-type: none"> Tilassa on liesituuletin.
HAVAINNOT PINTAKOSTEUDENTUNNISTIMELLA	<ul style="list-style-type: none"> Tilassa ei havaittu pintakosteudentunnistimella kohonneita lukemia.
SUOJAUS VUOTOVAHINKOJEN VARALLE	<ul style="list-style-type: none"> Astianpesukoneen alla on vuotokaukalo. Kylmälaitteen alla ei ole vuotokaukaloa. Pohjalevyn putkiläpivientien saumoja on tiivistetty. Nykyisin vesilaitteita ympäröivät rakenteet suojataan vuotovahingon varalle vedeneristeellä tai seinille nostetulla muovimatolla.
TOIMENPIDESUOSITUS	<ul style="list-style-type: none"> Allaskaapin läheisyydestä rakenteiden kunnan tarkastamista suositellaan. Kylmälaitteen alle suositellaan asennettavaksi vuotokaukalo. Tiskialtaan alustaa voidaan vuotosuojata esim. pohjalevyn päälle asennettavan muovimaton avulla (läpiviennit tiivistetään). Myös muuten tiskialtaan läheisten saumojen tiiveydestä kannattaa aina huolehtia.

Allaskaapin alustaa.
