KUNTOTARKASTUS ASUNTOKAUPAN YHTEYDESSÄ

**KURENSUONTIE 32
16710 HOLLOLA KK**

12.2.2026

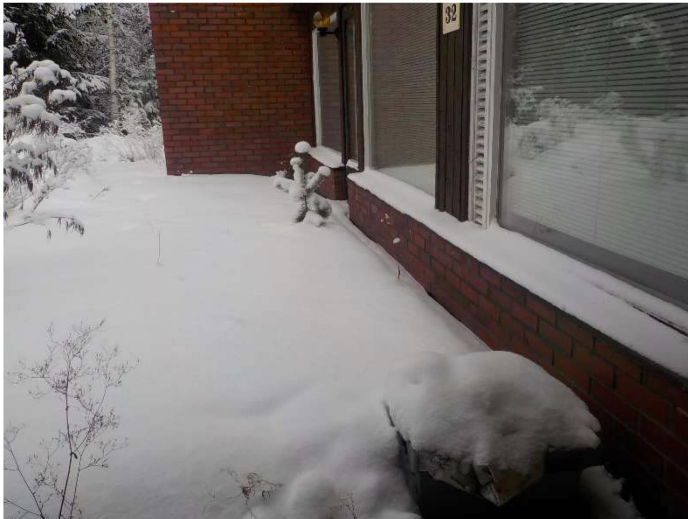
RAKENNUKSEN VIERUSTA	<ul style="list-style-type: none">• Lumipeitteen vuoksi rakennuksen vierustoja ei voitu kunnolla tarkastaa. Havaintojen perusteella sokkelin vierustoilla olisi ainakin paikoin kasvillisuutta. Kasvillisuus lisää helpommin sokkeliin kohdistuvaa kosteusrasitusta ja hidastaa sokkelin vierustan maa-aineksen kuivumista esimerkiksi sateen jälkeen.
MUUTA	<ul style="list-style-type: none">• Saatujen tietojen perusteella tiloissa on havaittu aiemmin poikkeavaa "hajua". Tarkastushetkellä tilojen ilmanlaatua ei voitu aistinvaraisesti lämmittämättömyydestä johtuen kunnolla havainnoida. Usein hajua saattaa olla peräisin rakenteista ja saattaa viitata mahdolliseen mikrobivaurioihin, mutta tietoa asiasta ei voitu saada.
TEKNISET KÄYTTÖIÄT	<ul style="list-style-type: none">• Betonisten perustusrakenteiden tekninen käyttöikä on sama kuin rakennuksen käyttöikä.• Kuumabitumisivelyn tekninen käyttöikä on noin 20 vuotta.

Vierustaa.

TOIMENPIDESUOSITUS	<ul style="list-style-type: none">• Tiloissa havaitun hajun syy ja merkittävyys tulee selvittää erillisellä rakenteellisella kuntotutkimuksella. Mahdolliset tarvittavat korjaustyöt tulee toteuttaa erikseen laadittavan korjaustyösuunnitelman mukaisesti. Suoritettavan kuntotutkimuksen yhteydessä myös ulkoseinien laajamittaista kuntotutkimusta, sokkelirakenteiden selvittämistä sekä tarvittavia huolto-/korjaustoimenpiteitä suositellaan.• Rakennuksen vierustojen ja sokkelin kunnan tarkastaminen lumettomana ajankohtana. Sokkelin normaali kunnan tarkkailu ja huoltotoimenpiteet aina tarpeen mukaan.• Perusmuurin ulkopuolisen vedeneristyksen asentamista/uusimista suositellaan vierustoille kohdistuvien töiden yhteydessä.• Kasvillisuus suositellaan poistettavaksi rakennuksen vierustoilta. Vierustoille suositellaan asennettavaksi esim. noin 0,5 metriä leveä sepelikaistale tai vastaava.

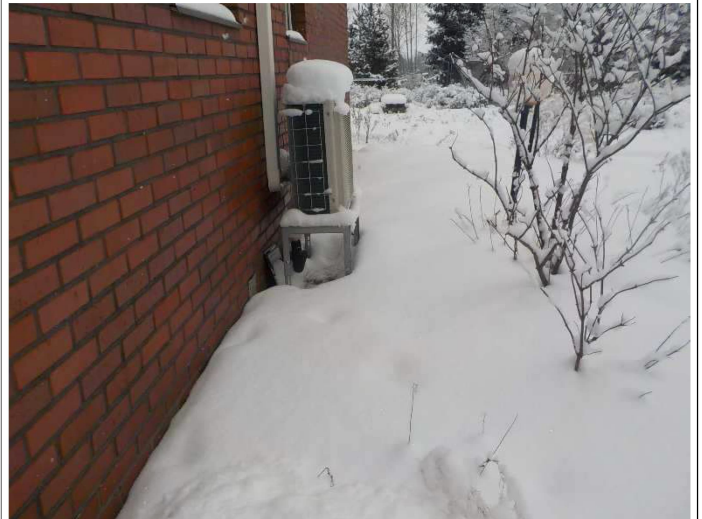
Vierustaa.

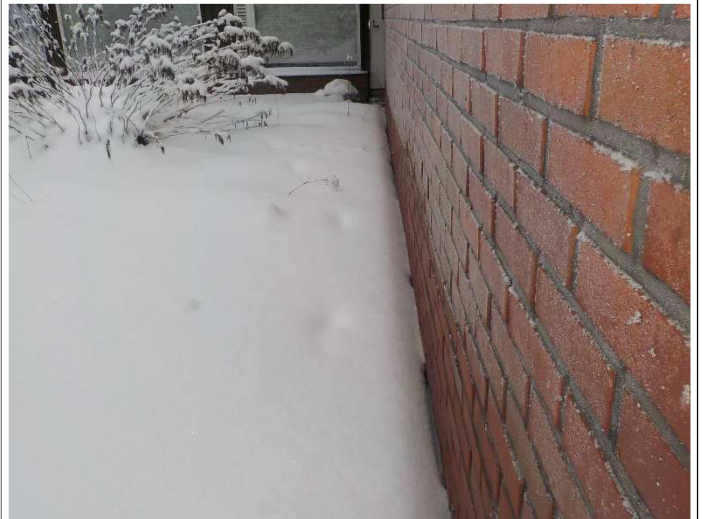
Vierustaa.
