Kuntotarkastusraportti

Ouluntie 3 as 3, 67100 KOKKOLA

Puh. 0400-178369
Työ nro.148.2026

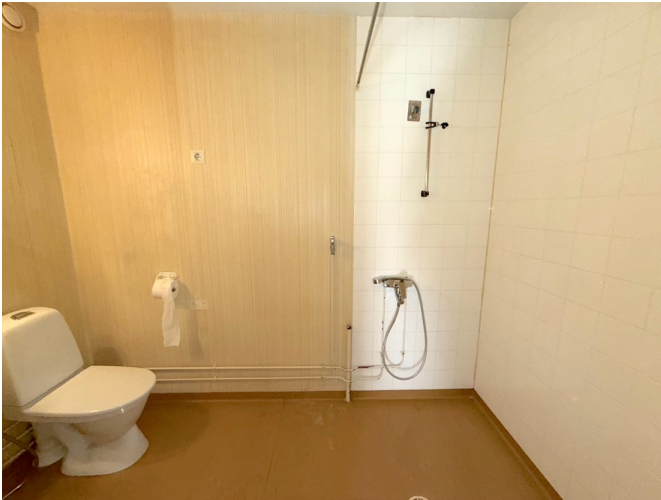
Kuva 5. Pesuhuone.

Märkätila on valmistunut vuonna **1981**, ja sen rakenteet sekä pintamateriaalit edustavat valmistusajankohdalle tyypillistä toteutustapaa. Vedeneristeenä toimii märkätilan muovimatto sekä seinäpinnoilla käytetty pintarakennelähtöinen ratkaisu.

Muovimatossa ei havaittu irtoamista, eikä seinäpinnoissa todettu merkittäviä vaurioita tai irtoamisia. Saumapinnoissa ei havaittu merkittävää kulumaa.

Kokonaisuutena märkätilan kosteustekninen toimivuus arvioitiin tarkastushetken havaintojen perusteella **tavanomaiseksi**, eikä tarkastuksessa todettu sellaisia poikkeamia, jotka edellyttäisivät välittömiä korjaustoimenpiteitä.

⚠ Tarkastushetkellä märkätila on teknisen käyttöikänsä loppuvaiheessa / ylittänyt sen, mikä on tavanomaista tämän ikäluokan rakennuksissa.

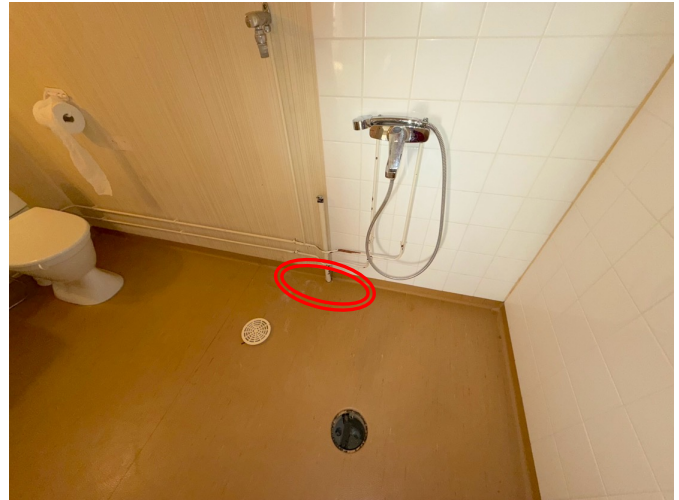
Märkätilassa havaittiin paikallinen tiiveyspuute pesukoneen poistoputken läpiviennissä, mikä voi pitkällä aikavälillä aiheuttaa kosteusrasitusta rakenteelle.

Kuva 6. Kohonnutta kosteutta havaittiin punaisella rajatulla alueella.

Pesukoneen poistoputken läpiviennin alueella mitattiin paikallisesti kohonnut arvo, noin **75 yksikköä**. Läpivienti märkätilan muovimaton kohdalla ei ole enää tiivis, mikä mahdollistaa kosteuden pääsyn rakenteeseen kyseisessä kohdassa.

- pesukoneen poistoputken läpiviennin **tiivistäminen** kosteusteknisen toimivuuden varmistamiseksi
- pintojen ja saumojen kunnan **säännöllinen tarkkailu**
- märkätilan käytössä **roiskeveden hallinta** (esim. suihkuseinän tai -verhon käyttö)
- varautuminen märkätilan **peruskorjaukseen lähivuosina** teknisen käyttöiän perusteella

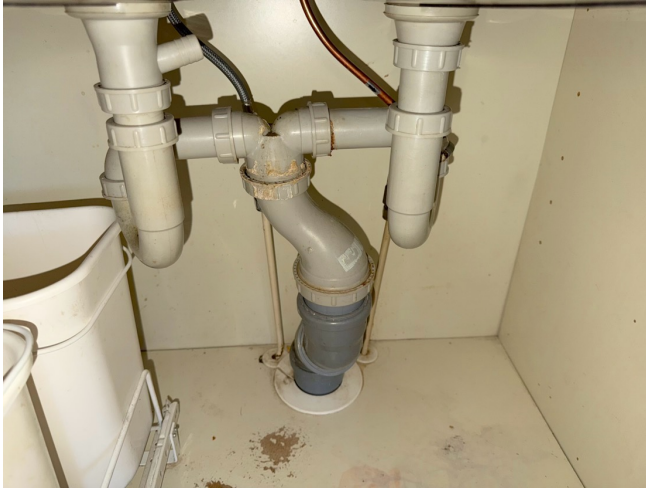
Kuva 7. Keittiön vesipiste

Käyttövesiputkisto on kupariputkea ja toteutettu pääosin pinta-asennuksena. Näkyviltä osin putkisto todettiin ehjäksi, eikä tarkastushetkellä havaittu viitteitä vuodoista tai korroosiosta.

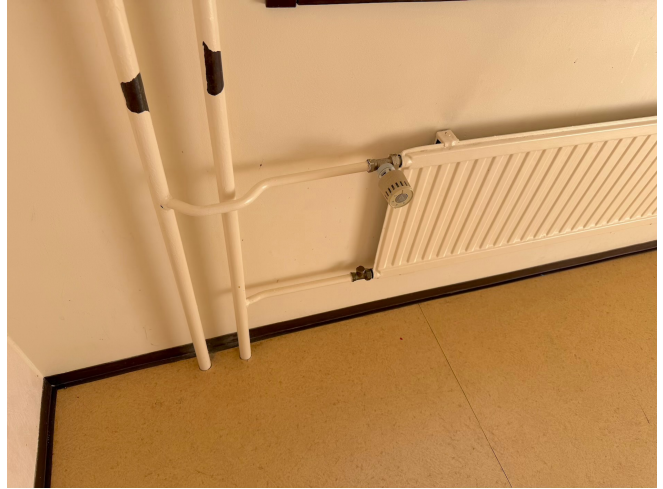
Kuva 8. Lämmönjakoputkiston ja pattereiden lähialueet tarkistettiin

Rakennuksen lämmöntuotto perustuu kaukolämpöön, ja lämmönjako tapahtuu huonekohtaisilla pattereilla. Järjestelmä vaikutti tarkastushetkellä toimivalta, eikä havaittu viitteitä epätasaisesta lämmönjaosta tai toimintahäiriöistä.
