Kuntotarkastus

Torpanmäki 2
01150 Söderkulla

Tarkastuspäivä
26/11/2024

1. Yhteenveto

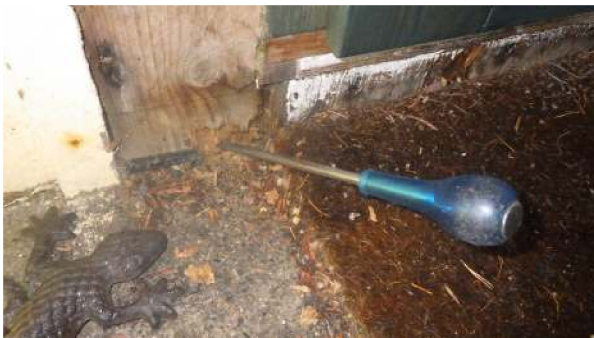
- Kallio viettää pääosin rakennuksesta pois päin.
- Rakennuksen vierustoilla ei ole kasvillisuutta tai multapenkkejä.
- Ulkoseinät ovat paikoin lähellä kalliota kuistin läheisyydessä. Seinät ovat alttiina roiskevesille ja talvisin lumelle. Asialle ei pysty ns. helpoin toimenpitein tekemään mitään.
- Pääsisäänkäynnin betoniporras on kiinni ulkoseinässä ja ulkoseinän alimpien puurakenteiden yläpuolella. Portaiden kohdalla havaittiin seinässä pehmentymää. Betoniportaasta on ajan saatossa siirtynyt kosteutta seinään.

1. Betoniportaankohdalla seinässä pehmentymää

Suosittelaa betoniportaan poistamista ja uusien portaiden rakentamista esim. puurakenteisina ja irti seinästä. Seinärakenne portaan kohdalta tulee tarkastaa ja korjauksia tehdä tarvittavilta osin.

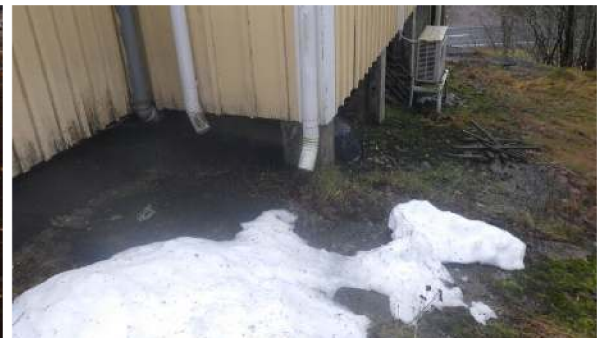
2. Rakennuksen vierustaa

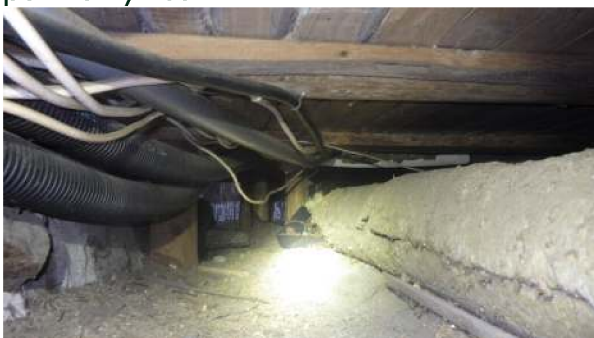
- Ryömintätilan pohjalla havaittiin orgaanista materiaalia ja rakennustavaraa. Jos materiaalit pääsevät kastumaan, voivat ne aiheuttaa lattian alle hajuhaittaa. Hajuja ja epäpuhtauksia voi myös kulkeutua sisätiloihin mahdollisten ilmavirtauksien mukana. Sisätiloissa ei havaittu aistinvaraisesti normaalista poikkeavaa hajua.

3. Ryömintätilaa

Suosittelaa lattian alustatilan tyhjentämistä tavarasta ja kalliopinnan puhdistusta kaikesta orgaanisesta materiaalista.

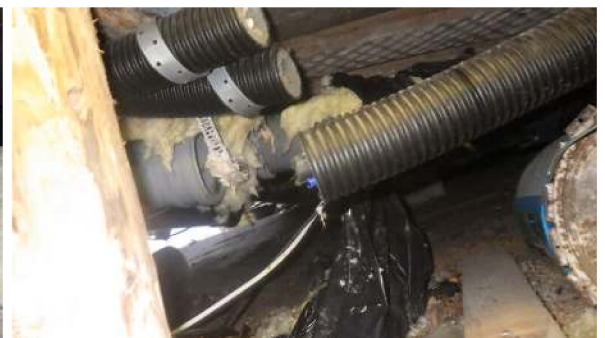
- Omistajan mukaan viemärit ovat jäätyneet talvella 2023–2024. Jäätyneen seurauksena erillisen wc:n viemäri on irronnut kiinnityksistään ja muhvit ovat auki. Vastaava jäätyminen on saadun tiedon mukaan tapahtunut myös keittiön viemäriin. Joitakin vesijohtoja on katkaistu ryömintätilassa.

4. Viemäriin liitos auki, vesiputkia katkaistu

Suosittelaa viemäreiden asennuksen tarkastuttamista ja uusimista lattian alla alan ammattilaisen toimesta. Viemärit tulee lämpöeristää kunnolla ja tarvittaessa sulana pysyminen varmistaa lämmityskaapeleilla. Myös lattian alla olevat vesijohtot on syytä tarkastaa samalla.

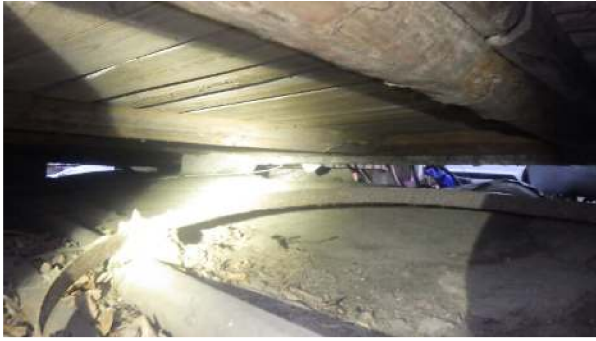
5. Ryömintätila on osin matala

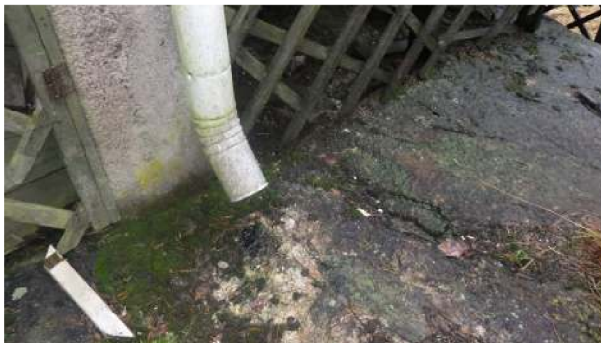
- Vesikaton sade- ja sulamisvedet valuvat kallioll.

6. Kattovesien poisohjausta

Suosittelaa hallitumman poisohjauksen järjestämistä kattovesille esim. valamalla betonista ohjureita kalliolle tai johtamalla vedet putkilla kauemmas rakennuksesta.

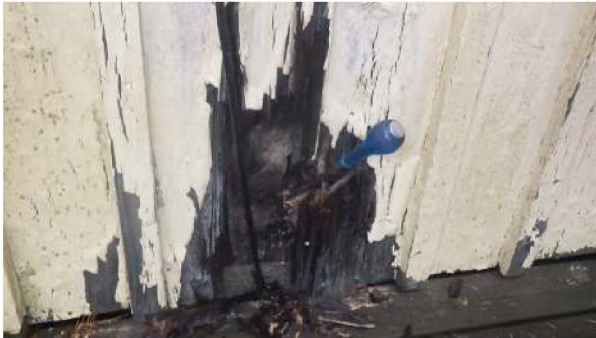
- Ulkoverhousta koestettiin maasta käsin teräspiikillä. Verhouksen alaosissa ja nurkkalautoissa havaittiin paikoin lahoa.

9. Lahoo ulkoverhouksessa

Suosittelaaan pehmenneiden puuosien uusimista ja taustarakenteiden kunnan tarkastamista työn yhteydessä.

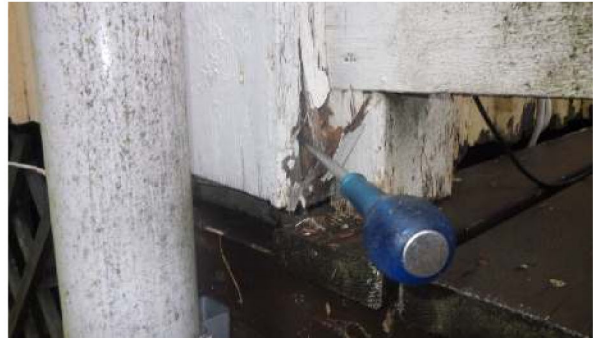
10. Lahoo nurkkalautoissa

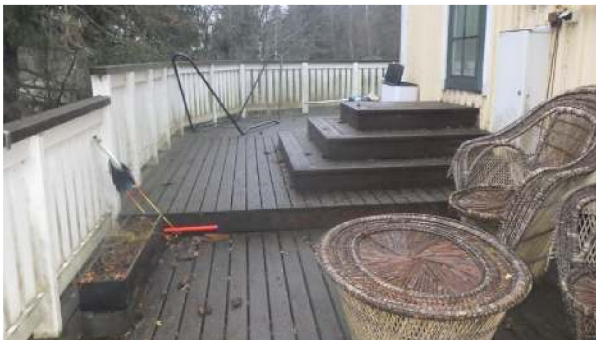
- Terassin kaiteissa havaittiin pistopiikillä lahoa.

11. Terassia

Suosittelaaan kaiteiden uusimista / korjausta.

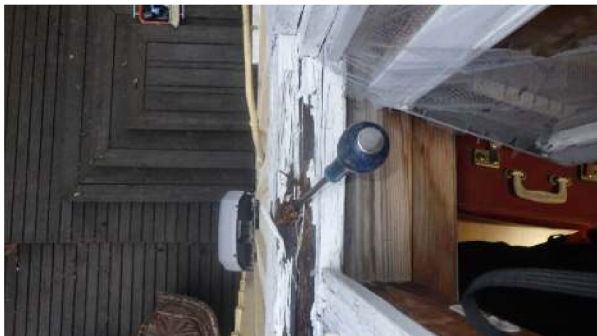
14. Lahoa ikkunan alapuolisissa rakenteissa

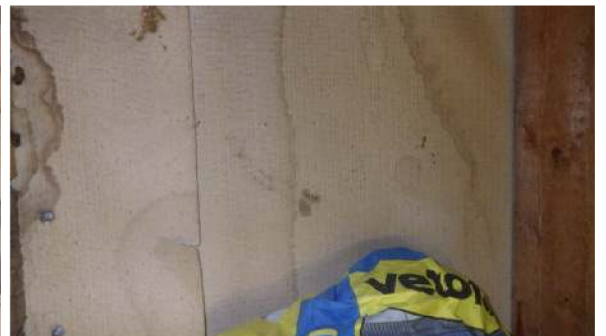
- Sivuvintissä ei havaittu viitteitä vaurioista tai akuuteista vesikatteen vuodoista.
- Sivuvintin rakenteissa havaittiin joitakin kosteusjälkiä. Jäljissä ei havaittu kosteutta kosteudentunnistimella. Jäljet ovat todennäköisesti syntyneet vanhojen vesikattojen aikana.

19. Kosteusjälkiä sivuvintillä pahrissa

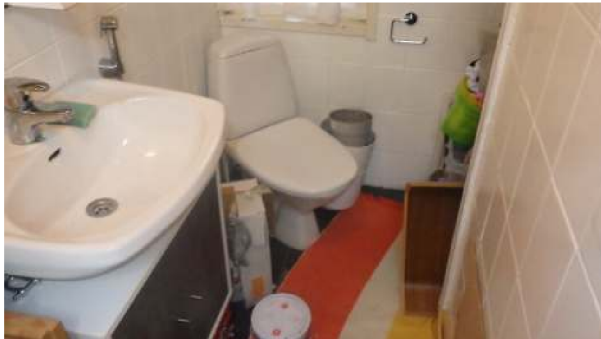
- Lattiat ja seinien alareunat sekä seinäpinnat vesipisteen ympärillä kartoitettiin kosteudentunnistimella 0,2–0,5 m havaintopisteiden välillä. Lattiasta havaittiin kosteutta pesualtaan ja wc-istuimen läheisyydestä. Kosteushavainnon syy ei ole tarkemmin tiedossa.

25. Wc

Suositellaan lattiarakenteen kunnon ja kosteustilanteen tarkempaa tutkimista esim. alakautta rakenteita avaamalla.
