Kuntotarkastus

Savikankuja 4
55800 Imatra

Tarkastuspäivä
24/03/2026

1. Yhteenveto

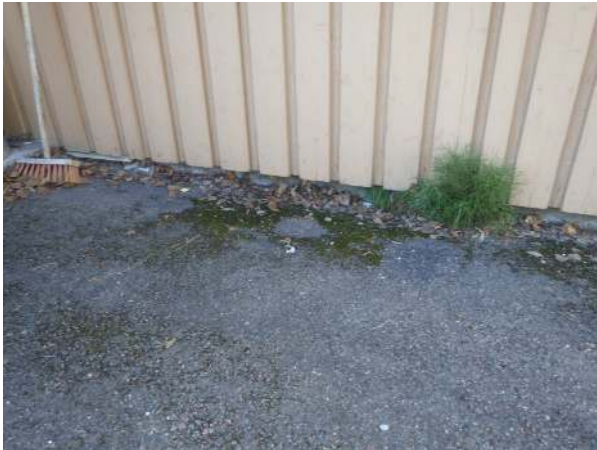
1. Sockelia

- Sokkeleissa ei havaittu silmämääräisesti tarkasteltuna rakenteellisesti merkittävää halkeilua tai viitteitä painumisesta.
- Sokkelissa ei havaittu merkittäviä kosteuteen viittaavia jälkiä.
- Sokkelikorkeus mitattiin niukaksi koko rakennuksen ympärillä. Niukka sokkelikorkeus ja maanpinnan korkeusero voi lisätä ulkoseinän alaosan sekä alapohjarakenteiden kosteusrasitusta. *Matala sokkelikorkeus on tyypillistä 1970-80 - lukujen rakennuksille. Nykyinen suositus on, että sokkelin yläreunan ja maanpinnan välisen korkeuden tulisi olla vähintään 300 mm.*

Suosittelaa mahdollisuuksien mukaan kasvattamaan sokkelikorkeutta maanpintoja muotoilemalla.

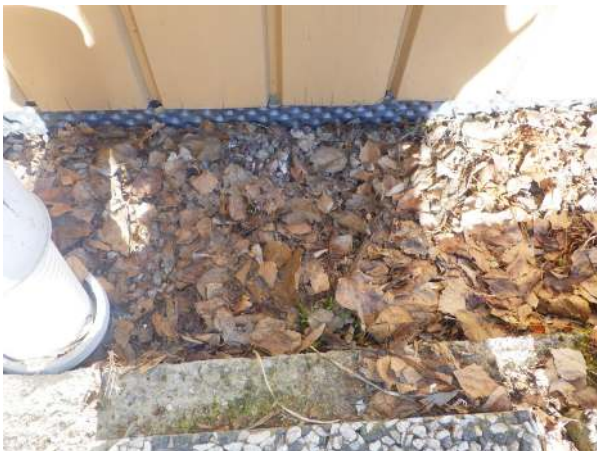
3. Patolevyä kuistin perusmuurissa

- Perusmuurin kosteuseristyksenä toimivasta patolevystä tehtiin havainto maanpinnan yläpuolelta kuistin vierustalla. Muualla kosteuseristettä ei havaittu. *Toimiva perusmuurin kosteuseriste vähentää perusmuurin ja alapohjan kosteusrasitusta.*

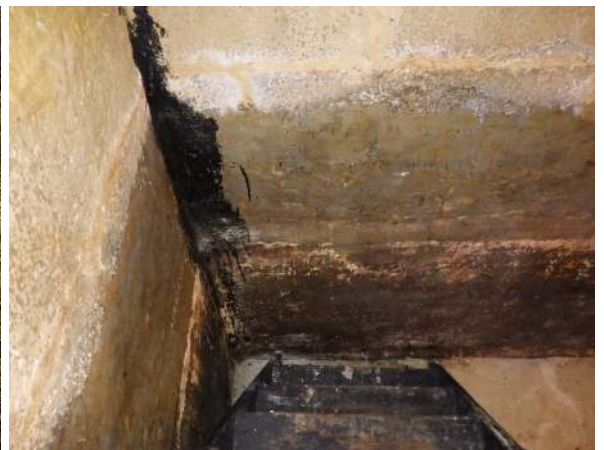
6. Kellari

- Rakennuksessa on pieni talouskellari johon on käynti varaston lattiasta. Talouskellarissa havaittiin kosteusjälkiä. Kosteus ei yleensä heikennä kiviaineisten rakenteiden kestävyttä, mutta kosteiden rakenteiden päällä olevat pinnoitteet saattavat kosteusvaurioitua ja niihin voi muodostua mikrobikasvustoa. Tila ei ole ollut käytössä pitkään aikaan. Ei aiheuta välttämättömiä toimenpiteitä.

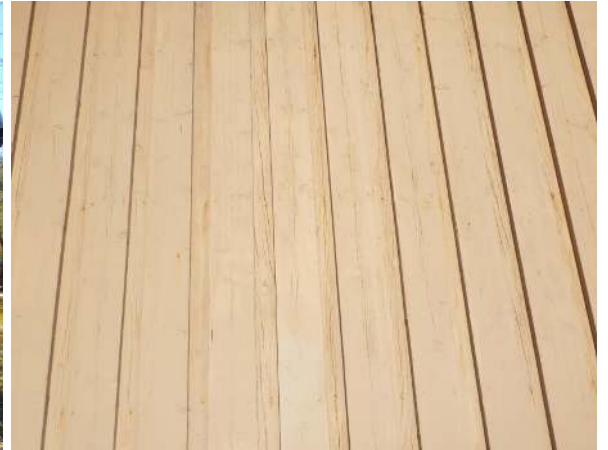
11. Puuverhousta

- Ulkoverhouksen pinnoite on paikoin hilseillyt/haalistunut. *Julkisivujen puuosat suositellaan huoltomaalattavaksi 5 - 20 vuoden välein (RT 103765, Kiinteistön keskimääräiset tekniset käyttöiät ja kunnossapitojaksot, rakennustekniikka, 2025).*

Suosittelaa verhouksen huoltokäsittelyä.

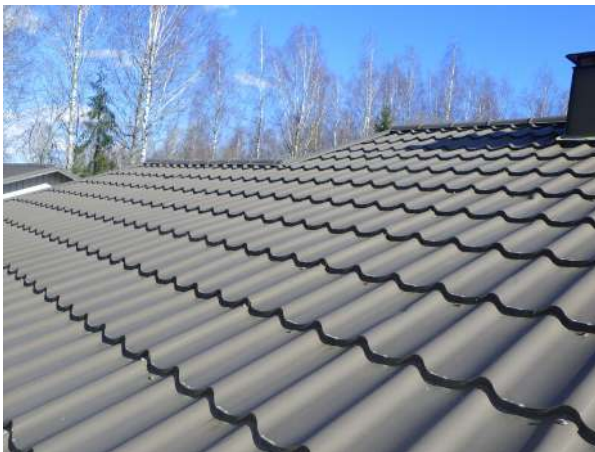
18. Vesikatetta

- Vesikatteessa ei havaittu merkkejä vaurioista, mutta vesikate on ylittänyt teknisen käyttöikänsä ja sen uusimistarpeeseen tulee varautua. *Profiilipeltikatteen tekninen käyttöikä on normaalirasituksessa 40 vuotta (RT 103765, Kiinteistön keskimääräiset tekniset käyttöiät ja kunnossapitojaksot, rakennustekniikka, 2025).*

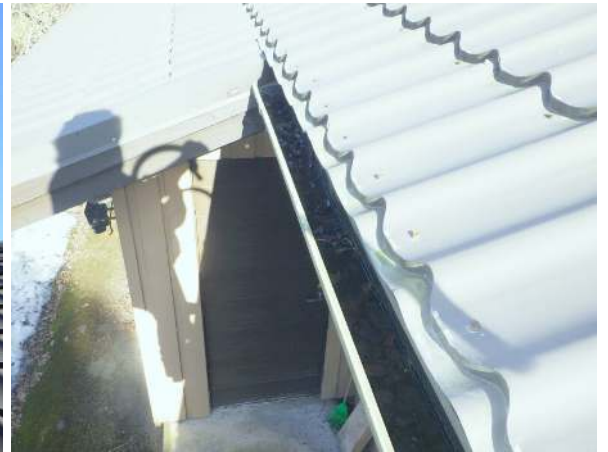
21. Sadevesikourut

- Räystäskouruissa havaittiin lehtiä, neulasia ja vastaavaa roskaa. *Lehdet ja neulaset voivat tukkia räystäskourun tai syöksytorven ja aiheuttaa vesien tulvimisen kourun yli.*

Suosittelaa räystäskourujen puhdistamista sekä räystäskourujen kallistuksien tarkastamista puhdistamisen yhteydessä.

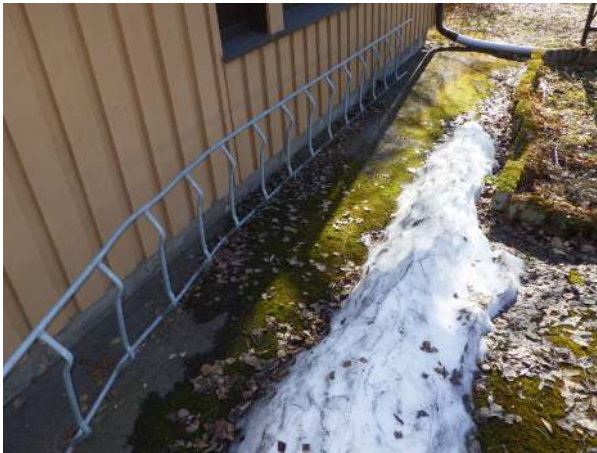
22. Lapetikkaat

- Lapetikkaat ovat irronneet. Ne löytyy rakennuksen vierustalta.

Suosittelaa lapetikoiden asettamista paikoilleen.

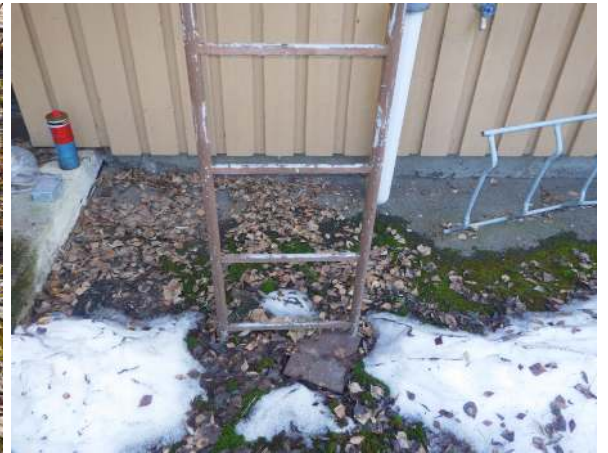
- Talotikkaat alkavat läheltä maanpintaa.

23. Talotikkaat alkavat läheltä maanpintaa

Suosittelaa talotikkaissa havaittujen puutteiden korjaamista tapaturmariskin vuoksi. Kiipeäminen tikkaille voidaan estää esimerkiksi askelmien päälle asennettavalla suojalevyllä.

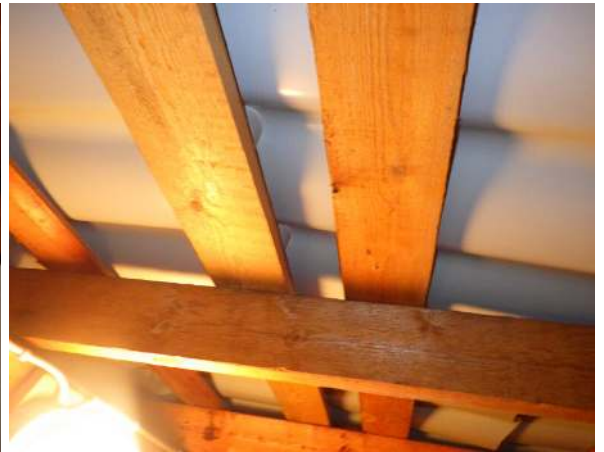
- Aluskatetta ei havaintojen mukaan ole. Aluskatteen puuttuminen voi aiheuttaa kosteuden tiivistymistä katteen alapintaan. Vesikaton alusrakenteissa ei havaittu vaurioita. Ei toimenpiteitä.

27. Ei aluskatetta

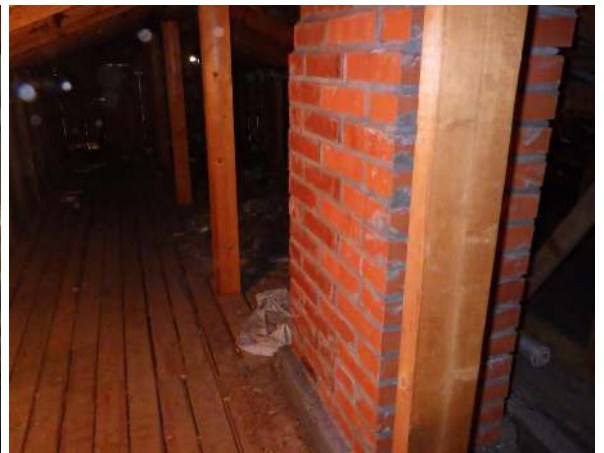
- Yläpohjatilassa ei havaittu viitteitä vaurioista tai vesikatteen vuodoista.
- Tiilistä muurattua savupiippua ei ole rapattu yläpohjatilan osalta. *"Tiilistä paikalla muurattavan savupiipun seinämän paksuus on oltava vähintään 120 millimetriä... Ulkopinta on pinnoitettava A1 luokan tasoitteella rakennuksen sisäpuolisilta osilta katteen tasoon asti. (Ympäristöministeriön asetus Ympäristöministeriön asetus savupiippujen rakenteista ja paloturvallisuudesta, 2017)"*

29. Savupiippua ei ole rapattu

Suosittelaa savupiipun pinnoittamista yläpohjatilan osalla.

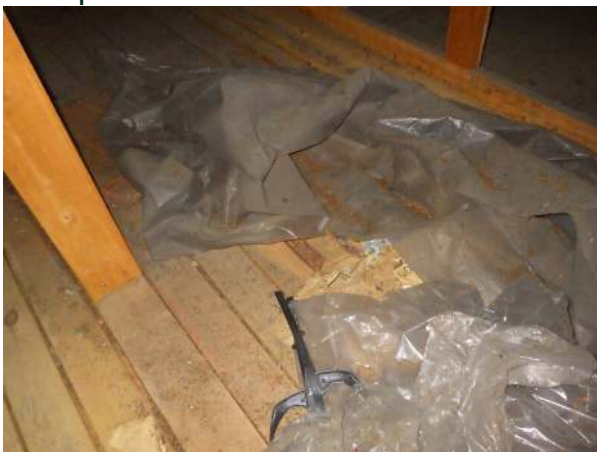
- Yläpohjatilassa on lämmöneristyksen päällä höyrytiivitä materiaaleja. Tämä voi aiheuttaa kosteuden tiivistymisen riskin rakenteeseen.

30. Yläpohjassa muovijätettä

Suosittelaa yläpohjan yläpinnan tiiviiden materiaalien poistamista.

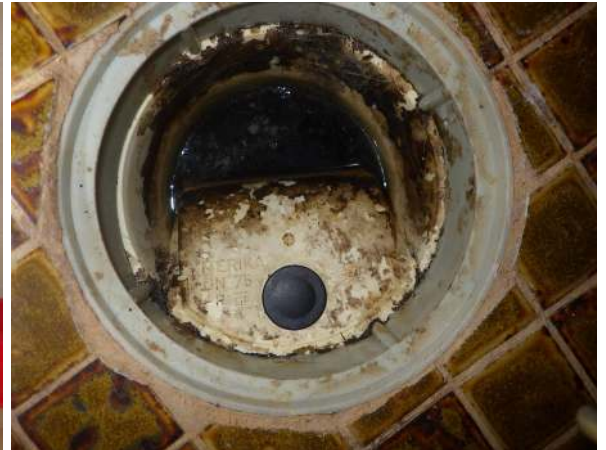
32. Pesuhuoneen lattiakaivo

- Pesuhuoneen lattiakaivossa kaivon rungon ja korokerenkaan liitoksen tiiviydestä ei saatu varmuutta rikkomatta kaivoa/rakennetta. Vesi saattaa ohjautua rakenteisiin epätiiviyistä liitoksesta esimerkiksi kaivon padottaessa.

Suosittelaa liitoksen tiivistämistä.

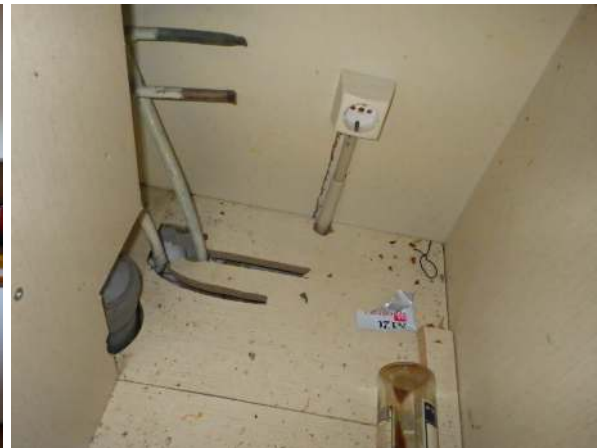
40. Allaskaappia

- Allaskaapissa ei havaittu muilla osilla huomautettavaa, mutta allaskaapin pohjalla läpiviennit ovat avoimia. *Nykyisin suositellaan vuototilanteiden varalta että allaskaapin pohjan läpiviennit ja kaapin pohjalta saumat tiivistetään, jotta mahdollisessa vuototilanteessa vuoto voidaan havaita mahdollisimman pian.*

Suosittelaa allaskaapin pohjan tiivistämistä tai allaskaapin pohjalle voidaan asentaa vuotovahti.

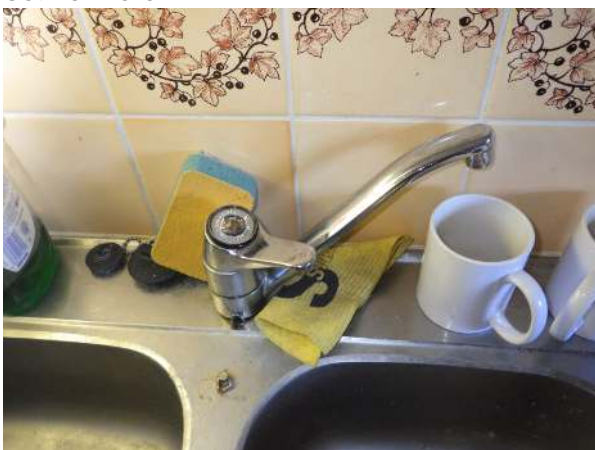
- Hanan kääntösädettä ei ole rajoitettu.

41. Hanan kääntösädettä ei ole rajoitettu

Suosittelaa kääntösäteen rajoittamista.

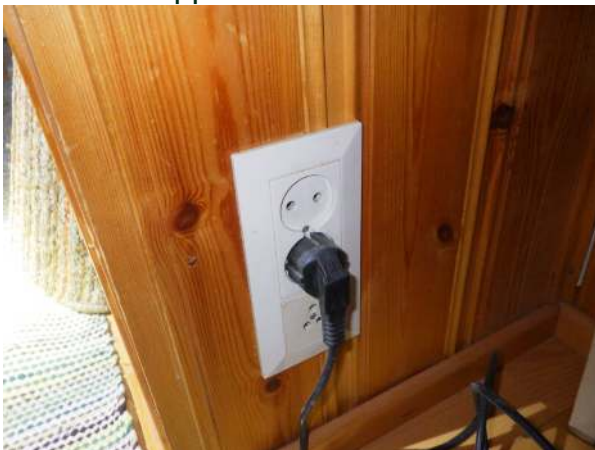
60. Tekninen käyttöikä

- Sähköjärjestelmän osat ovat ylittäneet teknisen käyttöikänsä ja niiden uusimistarpeeseen tulee varautua. *Sähköjärjestelmän osien tekninen käyttöikä on pääosin noin 30–50 vuotta. (ST 97.00, Sähkö- ja tietojärjestelmien kuntotutkimus, 2024).*
