ASUNTOKAUPAN KOSTEUSKARTOITUS

Tiilitehtaankatu 40 A4, 65100 Vaasa

02.04.2026

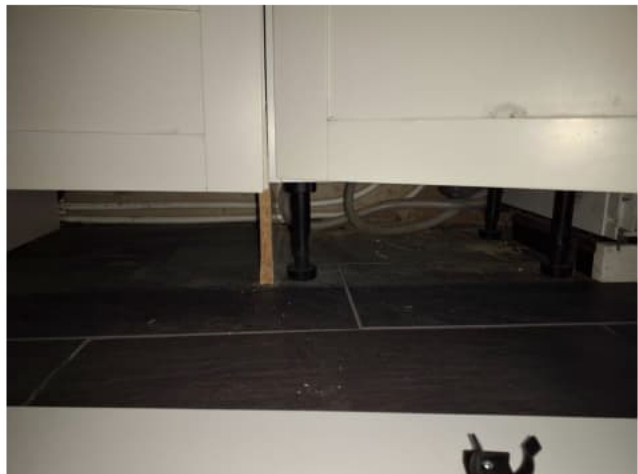
Allaskaapin alla on eri laatat. Todennäköisesti on vesivahinko korjauksen yhteydessä avattu lattiarakenne, jolloin pinnoitevalinnassa on tullut eri tyyppinen laatta kaapiston alle.

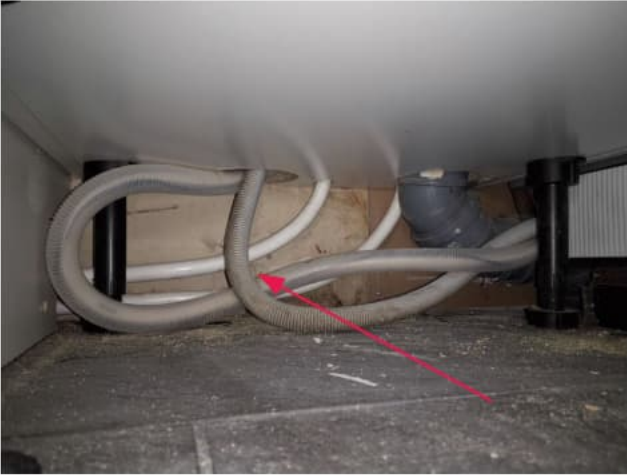
Allaskaapin alla havaittavissa uudempaa kipsilevyä. Vanhan kipsilevyn pinnassa on havaittavissa kosteusjälkiä. Jotka olisivat olleet syytä uusien vahinkokorjauksen yhteydessä.

Keittiössä on suositeltavaa korjata levyt, joissa on kosteusjälkiä tai jotka ovat vahingoittuneet kosteudesta.

Korjaus tehdään normaalisti uusimalla vahingoittuneet materiaalit.

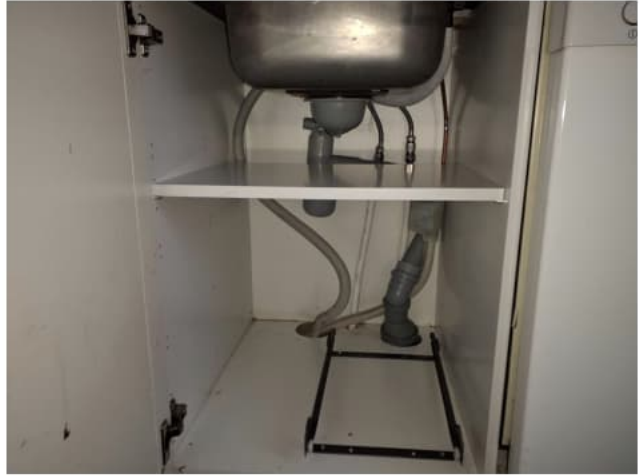
Allaskaappi. Aktiivisia vuotoja ei havaittu.

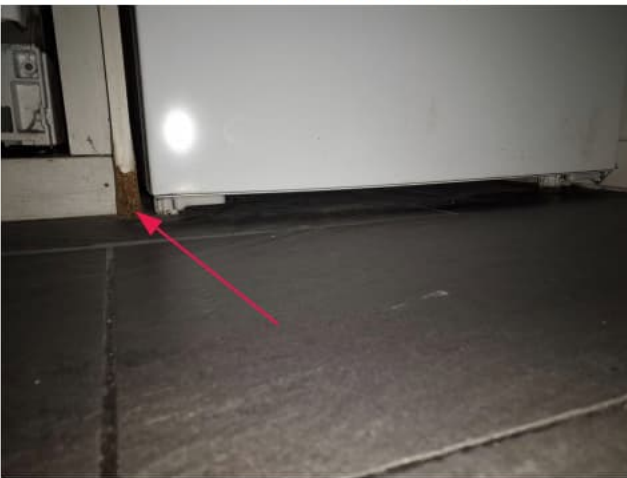
Jääkaapin alla ei ole suojakaukaloa. Peitelevy jääkaapin vieressä turvonnut kosteudesta.

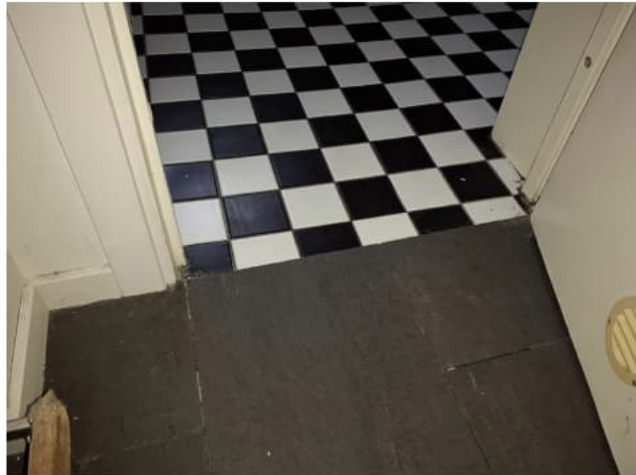
Kylpyhuoneen kynnyks on matala tai puuttuu kokonaan. Märkätilasta pois johtavan oven kohdalle suositellaan vähintään 15mm korkeaa, tiivistä kynnystä (tai vedeneristeen ylönosto oven kohdalla olisi suositeltavaa olla vähintään 15mm).

Tiivis kynnyksen puuttuu ovenaukon kohdalla.

Kylpyhuoneen oviaukkoon asennetaan tiivis kynnys.

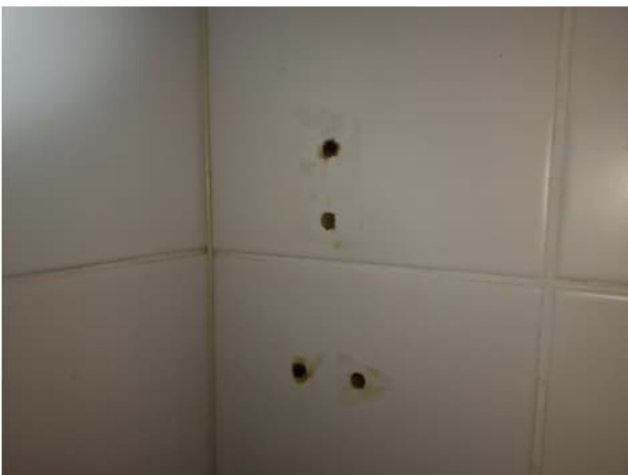
Suihkunurkassa tiivistettyjä vanhoja kiinnitysreikä. Tiivistysten uusiminen suotavaa.

Silikonisaumat ja tiivistyksen uusitaan.

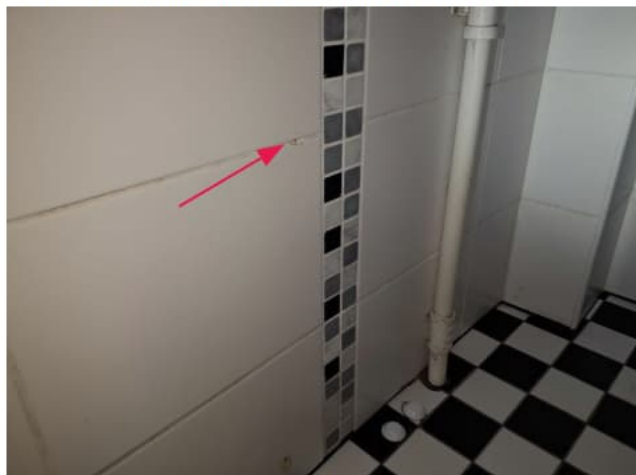
Yksi vanha kiinnitysreikä tiivistämättä. Lattiasa vanhoja putkitulppauksia.

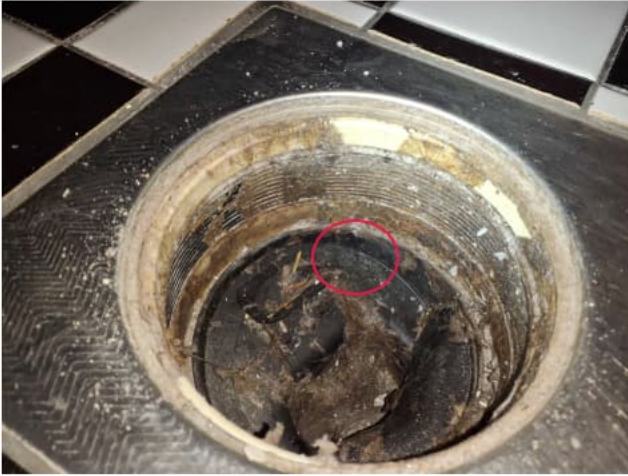
Kaivo muovia, uusitu joskus. Vuosileima 05 kaivossa -> valmistus vuonna 2005.

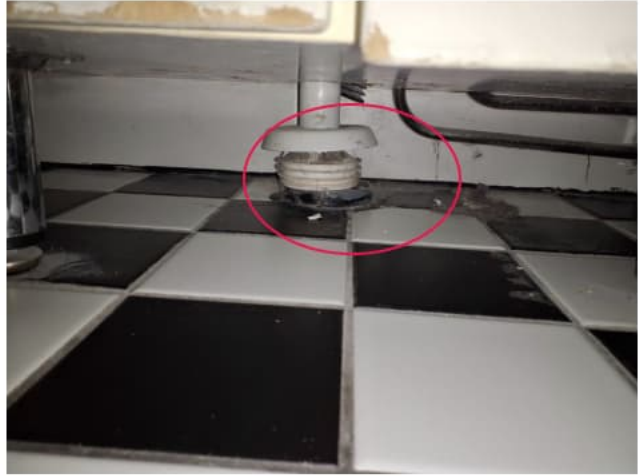
Pesualtaan viemärin liitos viemäriin epätiivis / paikoiltaan.

Pesualtaan viemäri liitetään paikoilleen.

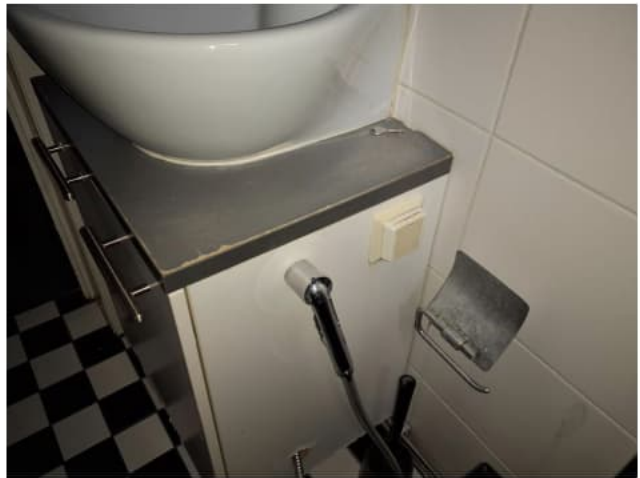
Allaskaapin kyljessä pistorasia, uppoasennuksella. Pistorasia on riskialttiilla paikalla, suositus että pistorasia siirretään kauemmaksi vesipisteiltä.

Pesualtaan vieressä oleva pistorasia on suositeltavaa siirtää riittävän etäälle roiskevesistä.

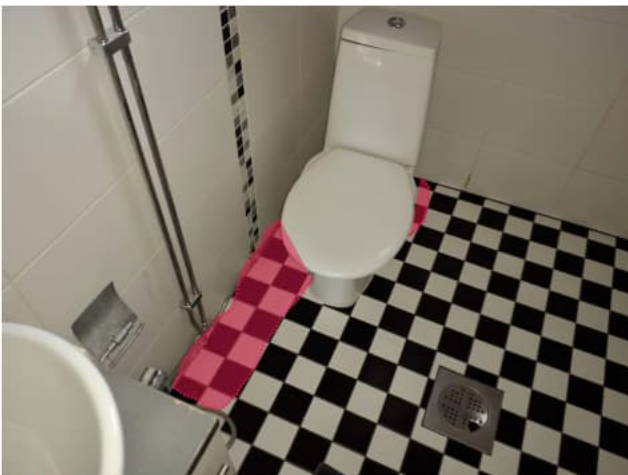
Kohonneita arvoja suihkunurkassa seinäpinnoilla ja wc istuimen vieressä lattiaalueella.

Wc istuimen vieressä, seinä ja istuimen välissä kohonneita arvoja lattiassa. Merkitty kuvaan.

Kohonneiden pintakosteusarvojen takia on suositeltavaa varmistaa, ettei kylpyhuoneen alapuolella sijaitsevassa naapurin huoneistossa ole katto- tai seinäpinnoilla mitään hälyttävää.

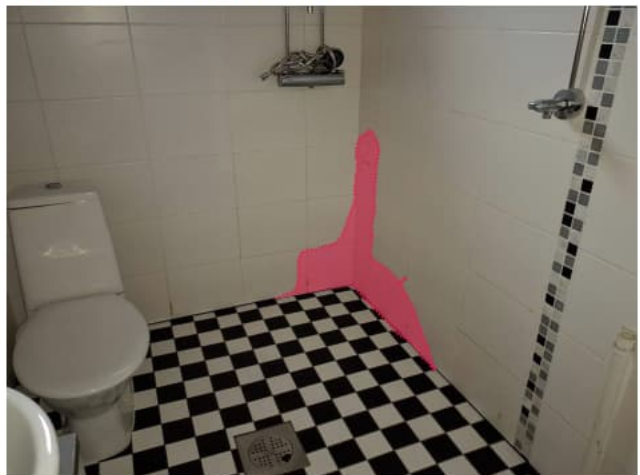
Suihkunurkassa, kohonneita pintakosteusarvoja seinässä.

Asennetaan suihkukaappi, jonka viemäri liitetään suoraan lattiakaivoon, jotta roiskevesirasitusta voidaan varmuuden vuoksi vähentää.

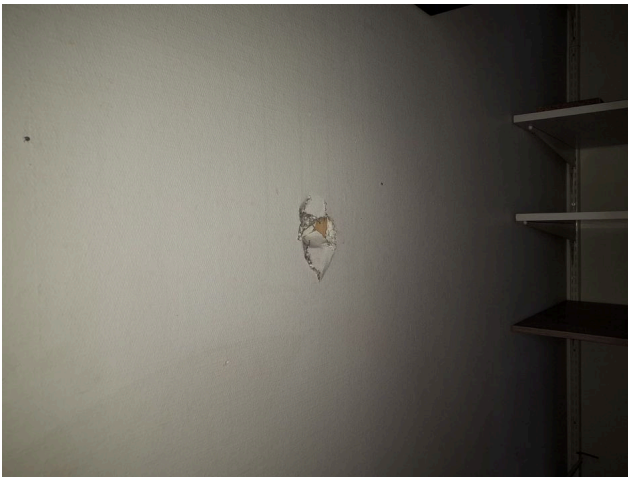
Seinissä yksittäisiä kolhuja
