ASUNTOKAUPAN KOSTEUSMITTAUS

Kohde: Asunto Oy Brahenkatu 6
Osoite: Brahenkatu 6 B 4, 92100 Raahe

Tilattu työ:	Vesipisteellisten tilojen kosteusmittaus		
Työn tilaaja:	Ulosottolaitos	Puh/	
		@	
Läsnä olleet:	Työn tilaajan edustajia, kiinteistönvälittäjä sekä tarkastaja.

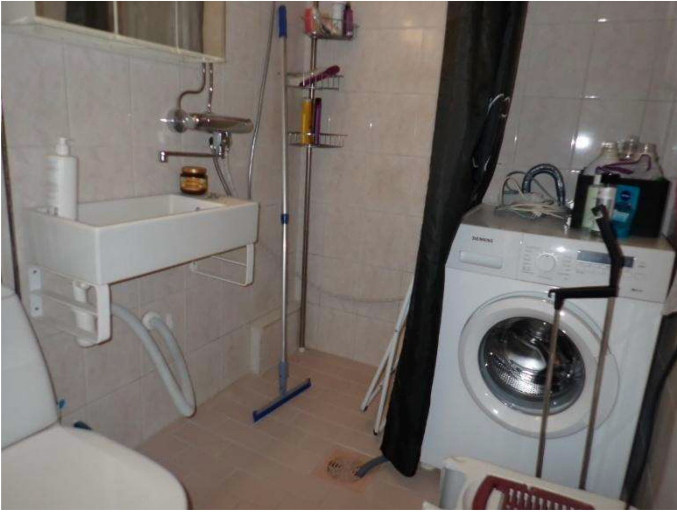
Pistokokein mitattiin seinä roiskevesialueelta, lattiaa, putkistojen ja kalusteiden sekä läpivientien ympäristöjä. Kohonneita pintakosteuslukemia havaittiin pesuhuoneen lattiakaivon vierellä muutaman laatan alueella.

Yleiskuva pesuhuoneesta.

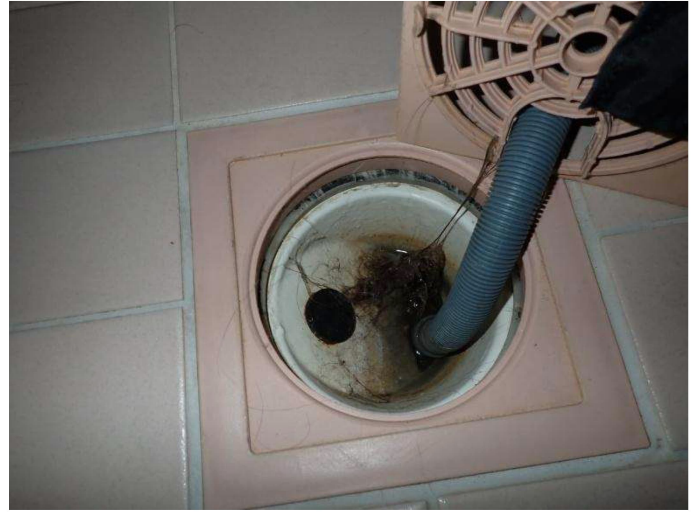
Lattiakaivossa ei havaittu puutteita ja kaivo oli puhdas. *Lattiakaivot on syytä puhdistaa säännöllisesti.*

Pesuhuoneen lattiakaivo.

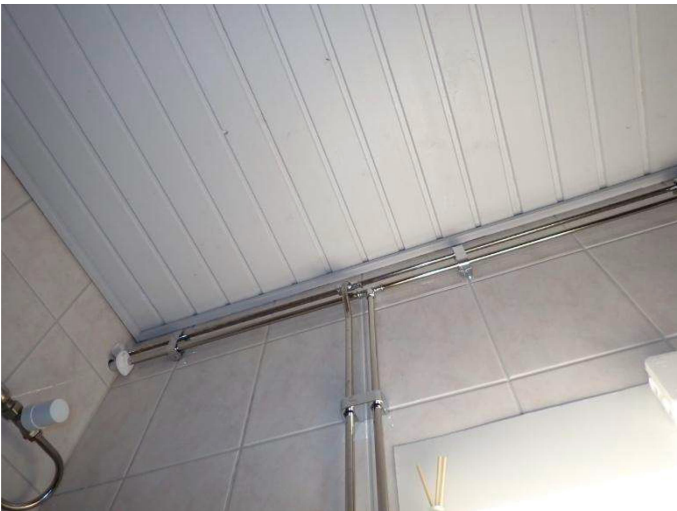
Käyttövesiputkistoa.

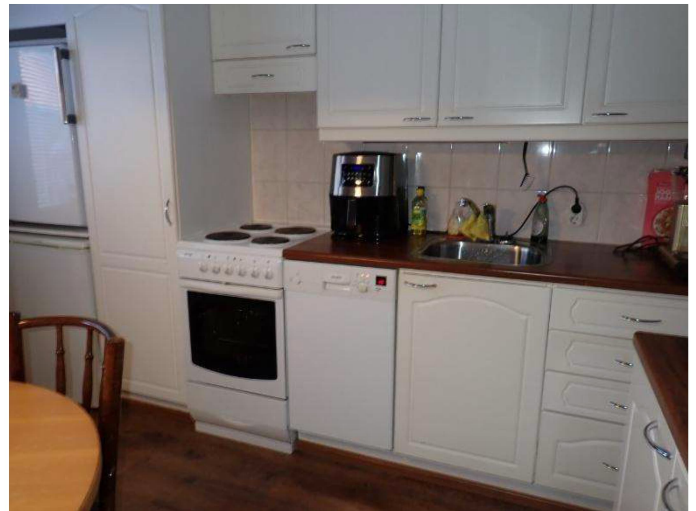
Keittiössä ei havaittu kohonneita pintakosteusmittauslukemia eikä merkkejä kosteuden aiheuttamista vaurioista tai viitteitä rakennekosteuksista.

Keittiö.

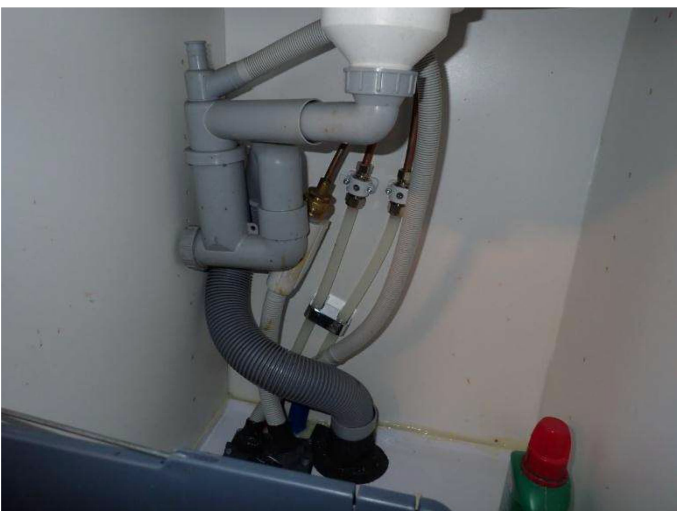
Allastason ja seinän välisessä saumauksessa ei havaittu puutteita. Altaan tai hanan putkiliitoksissa ei havaittu vuotoja. Allaskaapin pohjalevyn päälle on asennettu vuotokaukalo.

Keittiön allaskaapin putkiliitoksia.

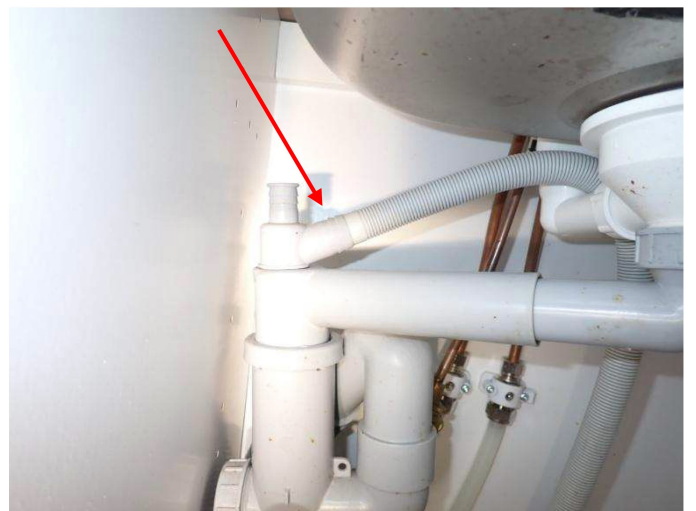
Astianpesukoneen poistoletkun liitosta hajulukkaan ei ole varmistettu kiristysrenkaalla.

Astianpesukoneen ja kylmälaitteiden alla ei näkyviltä osin havaittu viitteitä vuodoista. Astianpesukoneen ja pakastimen alle on asennettu vuotokaukalo, jonka tehtävänä on tuoda mahdolliset vuotovedet näkyville. **Vuotokaukalo on suositeltavaa asentaa myös jääkaapin alle.** Astianpesukoneen poistoletkun liitosta altaan hajulukkaan ei ole varmistettu kiristysklemmarilla. **Letkun liitos on suositeltavaa varmistaa kiristysklemmarilla, jotta letku ei pääse irtoamaan.** **Lisäksi poistoletku on suositeltavaa tukea siten, ettei putkeen synny liian jyrkkiä mutkia eikä putki lepää liikaa oman painonsa varassa.**
