# Kuivausraportti

Tapausten kohdekuvaus	
<b>Tapaustunnus</b>	78887
<b>Asiakas / Vakuutuskenottaja</b>	Hatanpään sairaala
<b>Vahinkopaikan osoite</b>	Hatanpäänkatu 24-26, M-rakennus, 2.kerros 33900 Tampere
<b>Kartoituspäivä</b>	27.03.2024

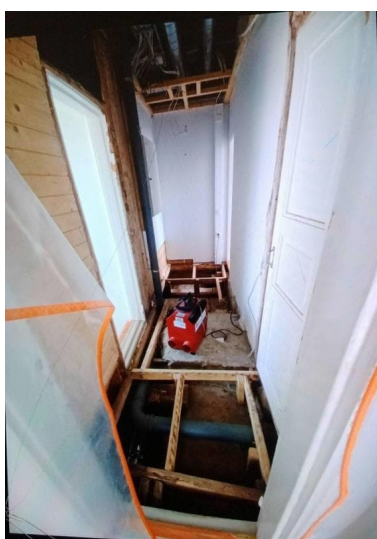
Ctr K3 kondensiokuivain

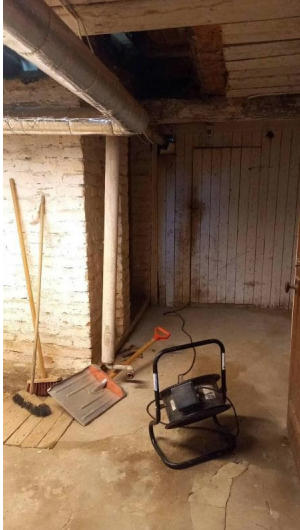
Aksiaalipuhallin

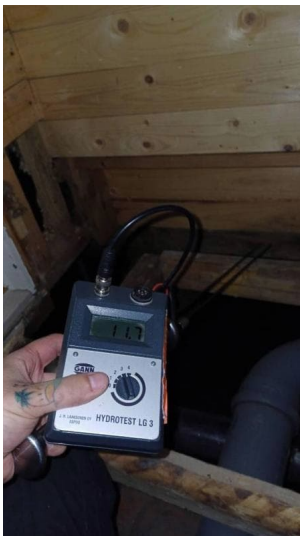
Seinärungot

Puurakenteita kuivattu pikku eteisestä osittain. Puurakenteet aistinvaraisesti terveitä.

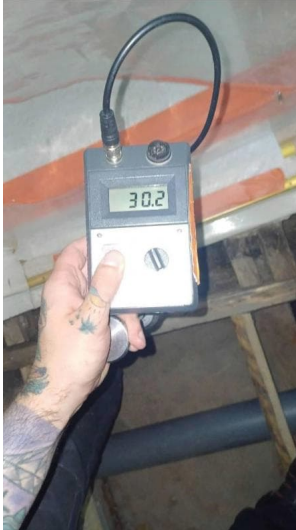
Kantava hirsi kesäkuu

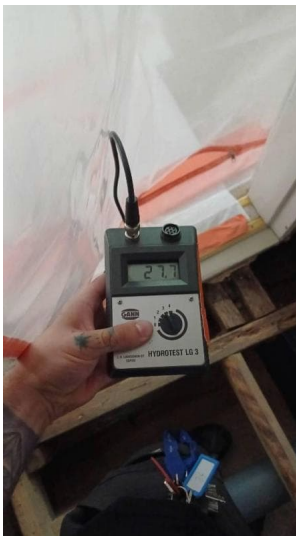
Kantava hirsi kesäkuun lopussa

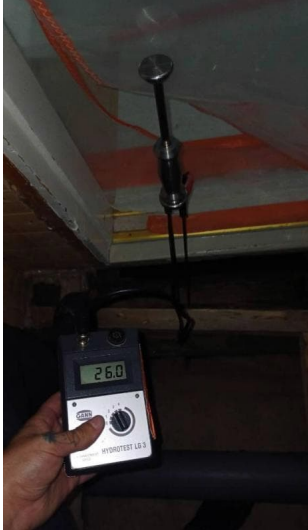
Kantava hirsi heinäkuun puolivälissä

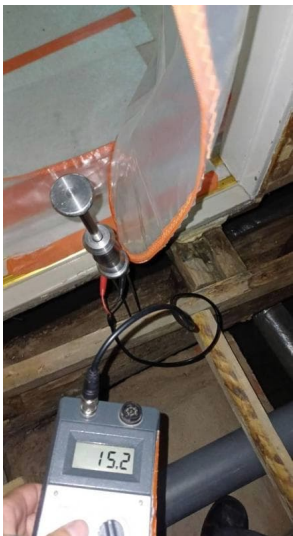
Hirsi kuiva elokuussa
