# Valtion virastotalo Kotkassa

Rakennushistoriaselvitys

Kotka

2022

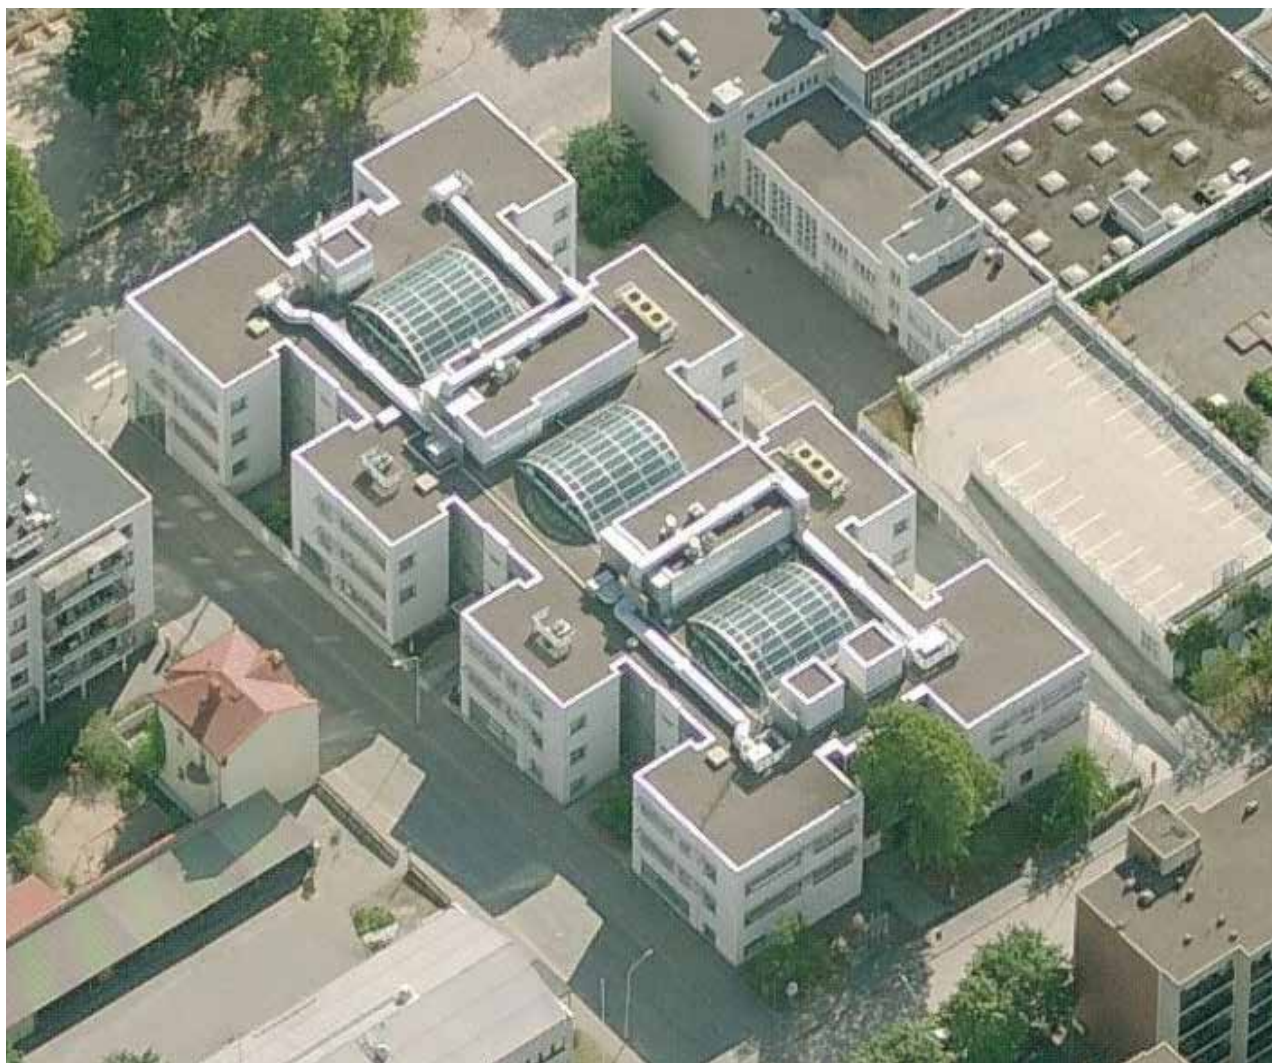
← Vuoden 2021 ilmakuvassa näkyy Valtion virastotalo Kotkassa kuvattuna rakennuksen pohjoispuolelta. Rakennuksen ulkohahmossa erottuvat noppamaiset toimistomoduulit. Katolla erottuvat kolmen atriumpihan lasikatot. Oikealla näkyy myös tontin paikoitustalo. Ilmakuvaaja Sitowise. Senaatti-kiinteistöt.

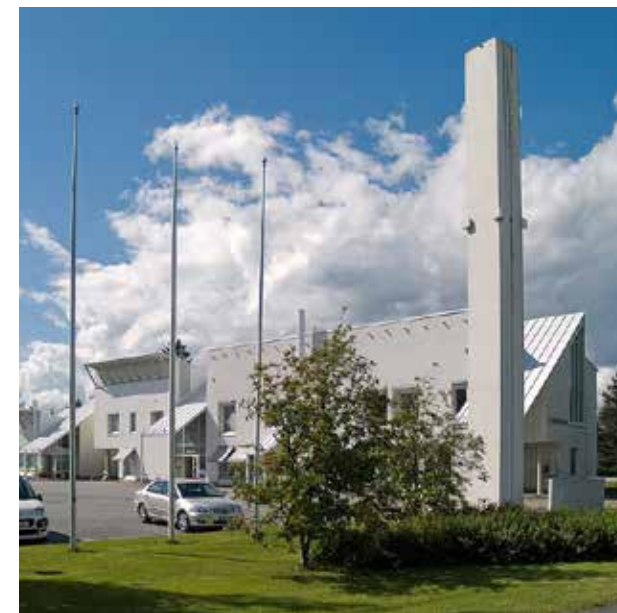
↑ Valokuva entisestä Ylistaron virastotalosta vuodelta 2012. Rakennuksen suunnitteli arkkitehti Kari Järvinen, ja virastotalo valmistui vuonna 1989. Julkisivua rytmittävät jyrkät lapettikatot laskevat rakennuksen puolelta toiselle vaihdellen. Alkuperäistä valokuvaa on rajattu. Valokuvaaja Kotivalo CC BY-SA 3.0.

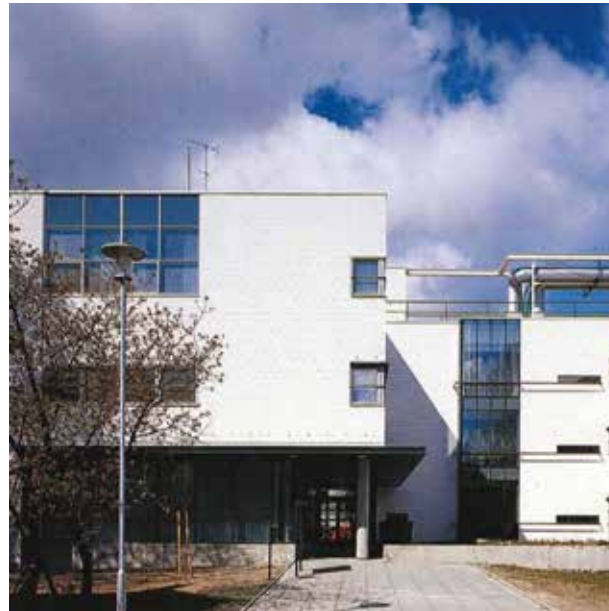
↑ Vuonna 1990 rakennettu Joensuun virastotalo. Sen valkoinen tiilijulkisivu koostuu solumaisista massoista, joiden väliin muodostuu valopihoja. Katon talotekniikka ja kanavat on jätetty näkyviin, mikä korostaa virastotalon uudenlaista tyyliä. Rakennuksen suunnitteli Gullichsen-Kairamo-Vormala arkkitehdit Ky. Valokuvaaja Jussi Tiainen.

Kotkan virastotaloon tilaohjelmaltaan hyvin vertautuva virastorakennus on vuonna 1990 valmistunut Valtion virastotalon laajennus Joensuussa. Talon on suunnitellut Gullichsen-Kairamo-Vormala Arkkitehdit Ky. Talon tilasolut reunustavat pitkiä pääkäytäviä, ja julkisivu rytmittyy sisäänvedettyjen massojen mukaisesti kuten Kotkan virastotalo. Nämä sisäänvedot edesauttavat kerrosalaltaan suuren, 6122m<sup>2</sup>, virastotalon sopeutumista katukuvaan ja viereisiin rakennuksiin (vrt. Kotka 6285m<sup>2</sup>). Valkoiseksi maalatut tiilijulkisivut ja laajat ikkunapinnat tekevät rakennusten arkkitehtuurista punatiilisiä edeltäjiään ”kevyemmän” oloisen. Myös Kotkassa on käytetty valkoista julkisivuväriä. Joensuun virastotalon horisontaaliset nauhaikkunat ja vertikaaliset korkeat teräslasiseinät luovat rakennukseen hierarkiaa ja rytmiä. Kotkan tavoin kasvillisuus ja istutuspensakit ovat tärkeä osa talon julkisivukuvaa, ja puita on käytetty erityisesti sisäänvedetyissä piha-alueissa eheän ja miellyttävän katukuvan muodostuksessa.<sup>17</sup> Samantyyllisiä yksityiskohtia Kotkan virastotalon kanssa löytyy detaljitasolla, joista esimerkkejä ovat korkean aulatilán käytävän alakaton päättäminen pyörömuotoon sekä vesikaton suurien ilmanvaihtokanavien jättäminen näkyviin osaksi julkisivukuvaa.

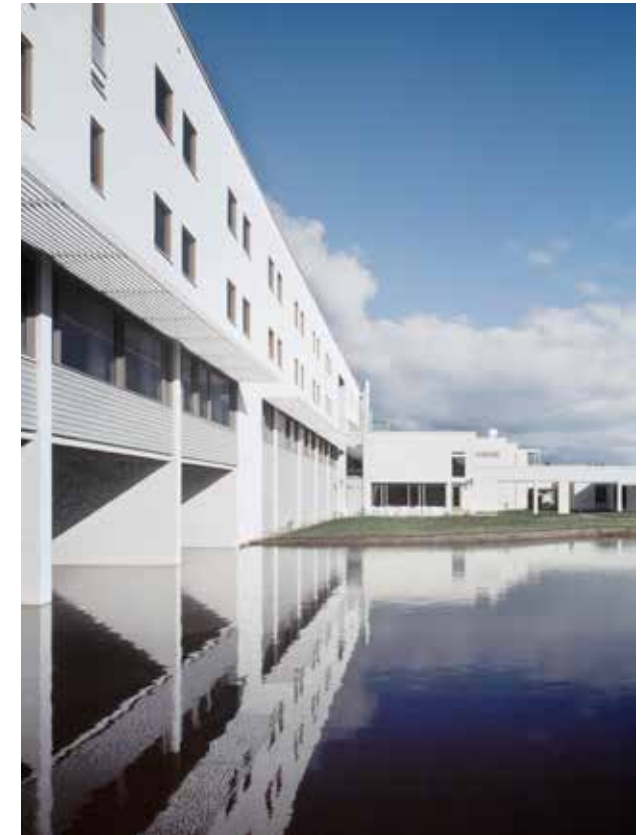
↑ Jokela & Kareojan suunnittelema Rauman virastotalo kuvattuna kanavan puolelta 1993. Kanavan läheisyys toi haasteita mutta myös kiinnostavan aiheen virastotalon suunnittelukilpailuun. Valokuvaaja Jussi Tiainen.

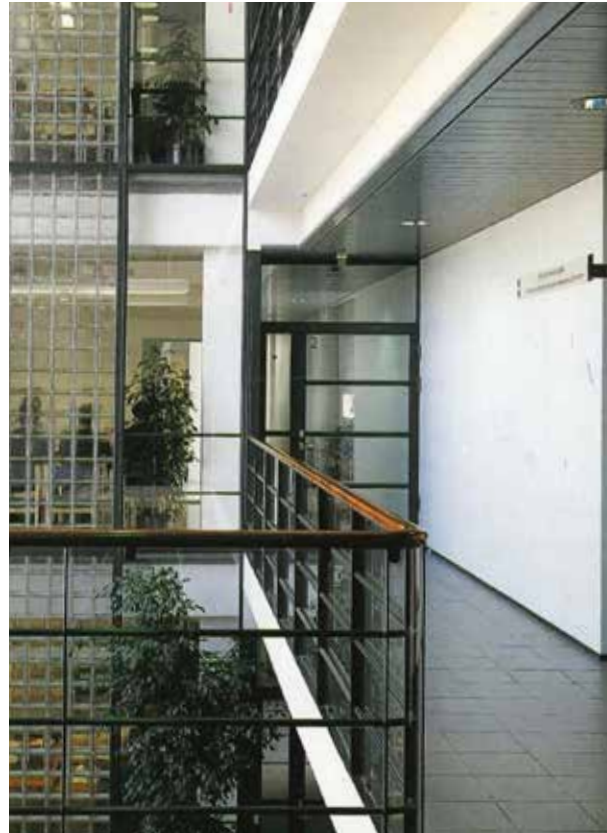
↑ Joensuun virastotalon sisätiloja kuvattuna vuonna 1990. Korkean sisäänkäyntiaulan hierarkiaa korostaa sen kolmen kerroksen korkuinen teräslasiseinä. Avoin käytävä järjestyy sen varrelle jokaisen kerroksen kohdalla. Valokuvaaja Jussi Tiainen.

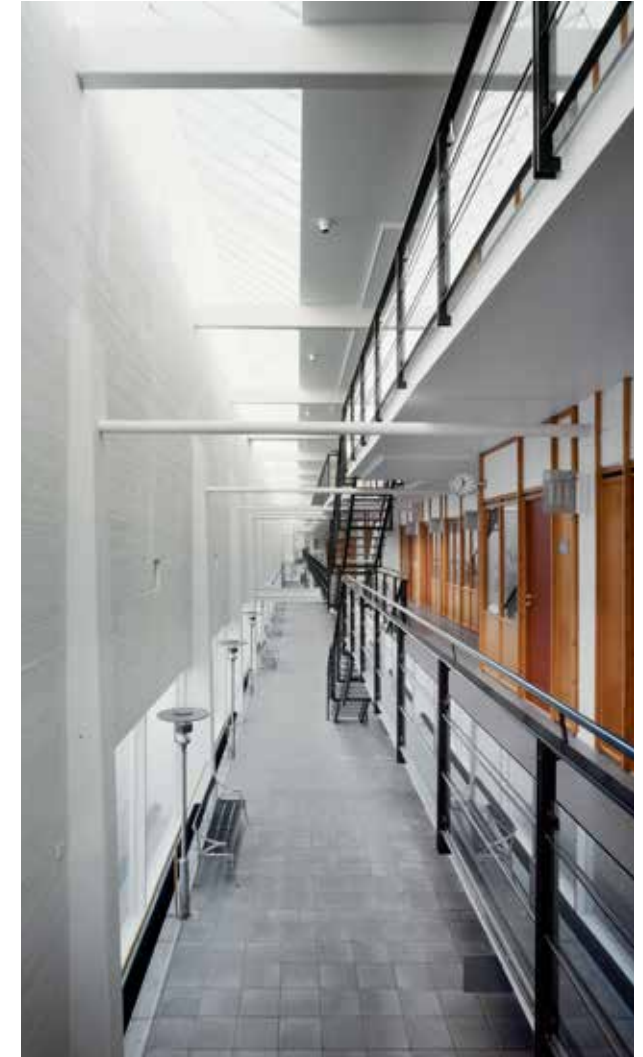
↑ Rauman virastotalon sisätiloja kuvattuna vuonna 1993. Kuvassa näkyy rakennuksen korkea galleriatila, joka kokosi yhteen virastotalon eri toimijat kuten työvoima-, maanmittaus- ja rekisteritoimiston sekä poliisin. Tilan pitkään massaan tuo valoa katon nauhaikkuna. Alkuperäistä valokuvaa on rajattu. Valokuvaaja Jussi Tiainen.

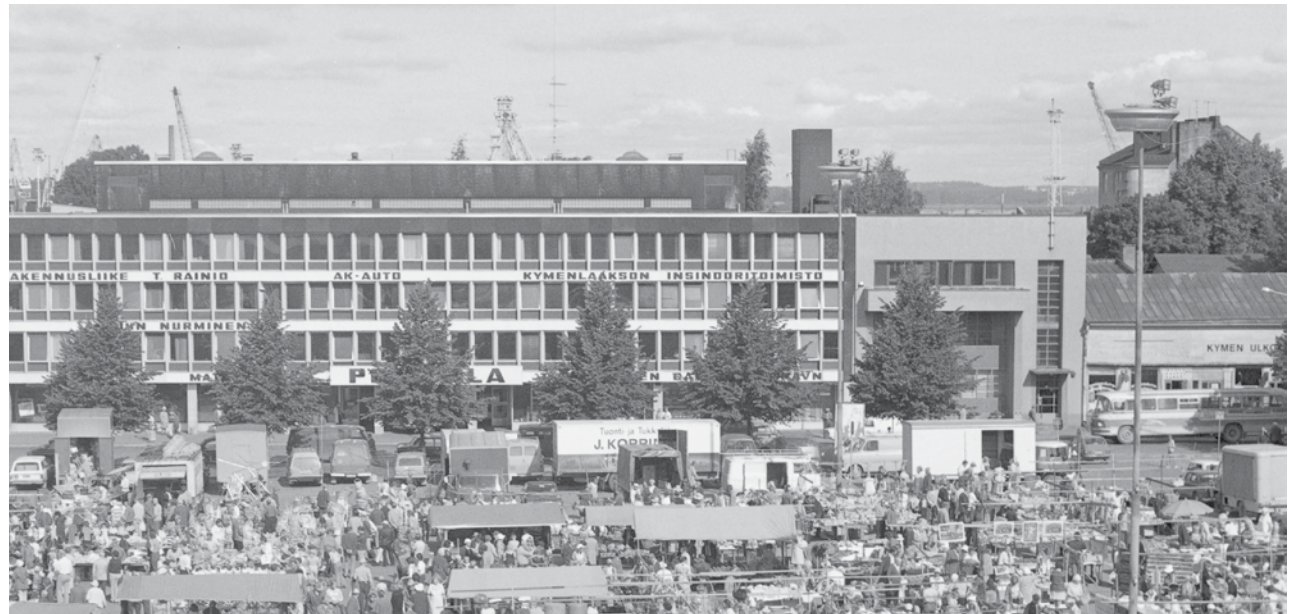
↑ Kotkan kauppatori kuvattuna pohjoiseen vuonna 1973–1974. Torin pohjoisreunaa rajaa selvä ja eheä rakennusten korttelijulkisivu. Valokuvan rakennuksista vain kaupungin rahatoimisto (ent. Suomalainen Säästöpankki) on säilynyt. Valtion virastotalo rakennettiin valokuvan oikean reunan puoleisen liikeyrityksen tilalle. Valokuvaaja Teuvo Kanerva. MV.

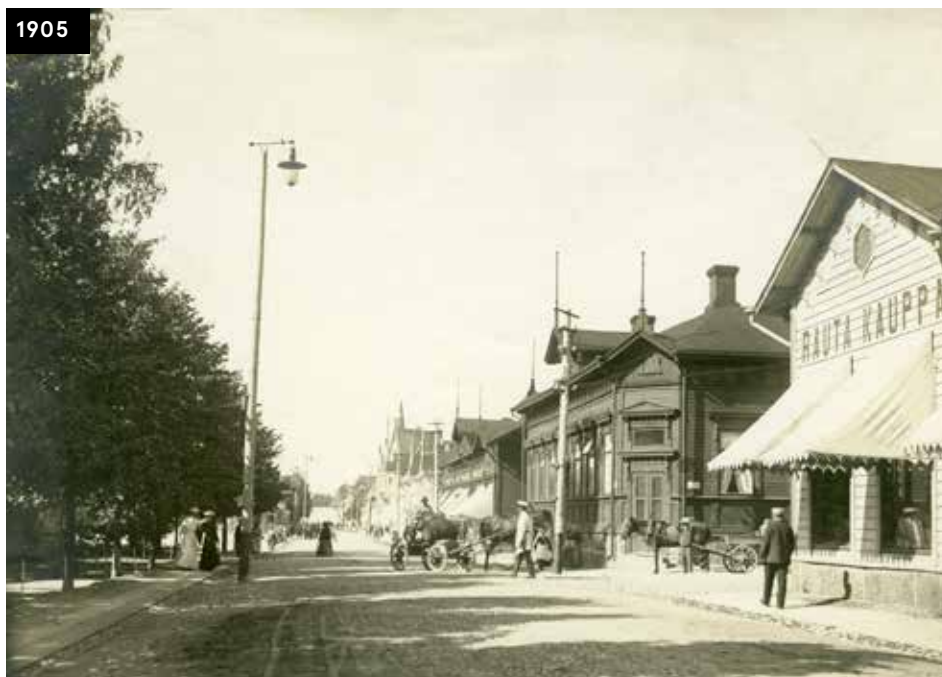
↑ Valokuva Kirkkokadulta arviolta vuodelta 1905. Feodor Soboleffin perillisten talo sijaitsee nykyisellä virastotalon tontilla Laivurinkadun ja Kirkkokadun kulmauksessa. Kuvattu alue on ollut täynnä puisia liikekortteleita, kulmassa näkyvä etualalla sijaitsevat Kotkan Rauta Osakeyhtiön rautakauppa sekä Aleksander Vasiljeffin olutkauppa. Valokuvaaja tuntematon. KyM.

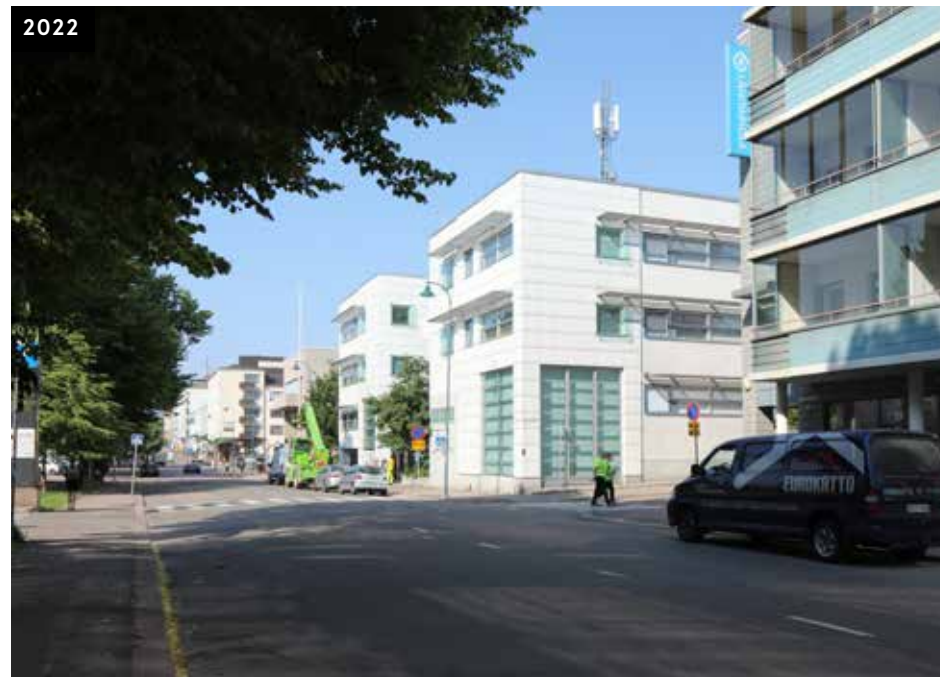
↑ Valtion virastotalo Kotkassa kuvattuna kesäkuussa 2022. Kirkkokadun rakennusten ilme on muuttunut korkeammaksi ja julkiseksi. Kuvattu alue ei ole enää kaupankäynnin keskus, vaan virasto- ja toimistoalue. Kotkan kaupungin kaupallinen keskusta sijaitsee nykyään torin lounaisreunalla Pasaatin kauppakeskuksen ympäristössä.

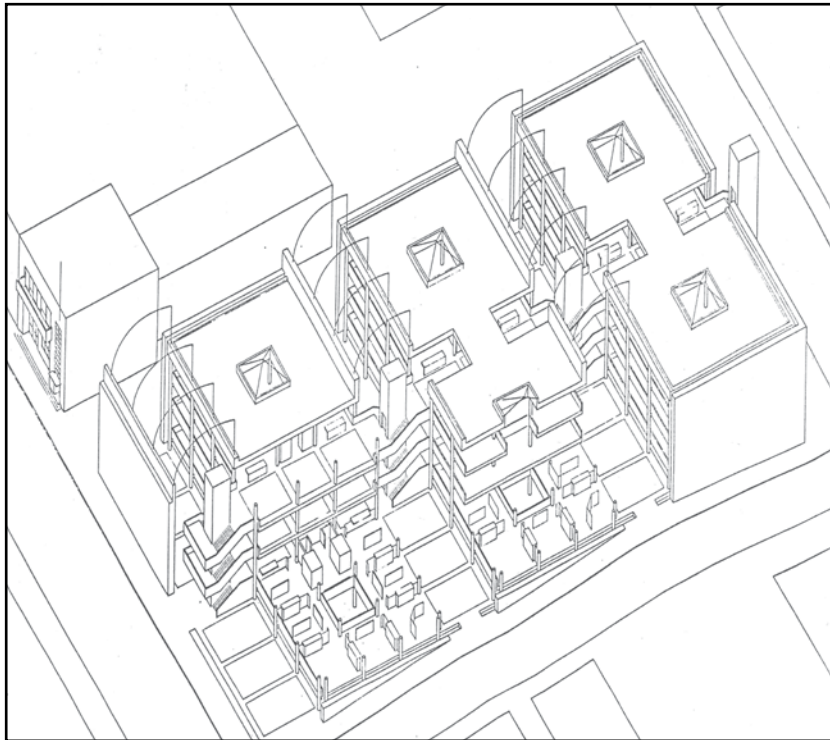
↑ Kaarina Löfströmin laatima virastotalon varhainen aksonometriapiirustus vuodelta 1988. Valtion virastotalon ensimmäisessä tilamallissa on jo paljon yhtäläisyyksiä lopulliseen suunnitelmaan. Tasojen porrastus kuitenkin poistettiin lopullisesta suunnitelmasta. Myös rakennuksen kattoikkunoita karsittiin, ja ne toteutettiin pelkästään atriumtiloihin. Kaarina Löfströmin arkisto.

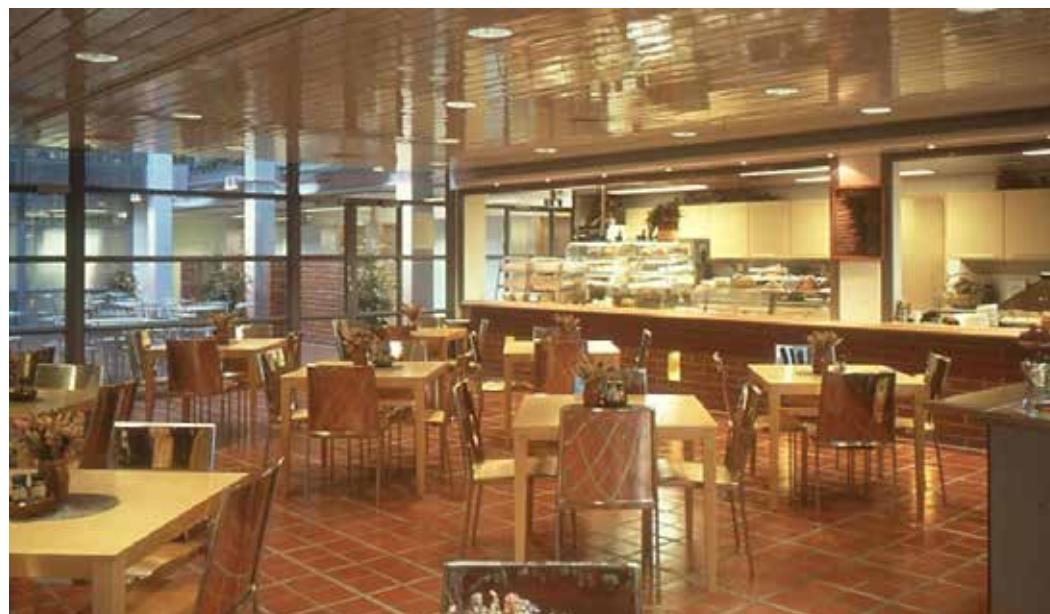
↑ Kuvassa näkyy virastotalon ensimmäisen kerroksen keittiö ja ruokalan matala osa. Valoa heijastava peltiprofiilikatto ja tilaan lämpöä tuova tiililattia antavat ravintolalle miellyttävän olemuksen. Löfström kertoi ulkomaan opintomatkojen laadukkaiden työpaikkaruokalojen innoittaneen häntä virastotalon ravintolan suunnittelussa. Valokuvaaja Voitto Niemelä 1994. Kaarina Löfströmin arkisto.

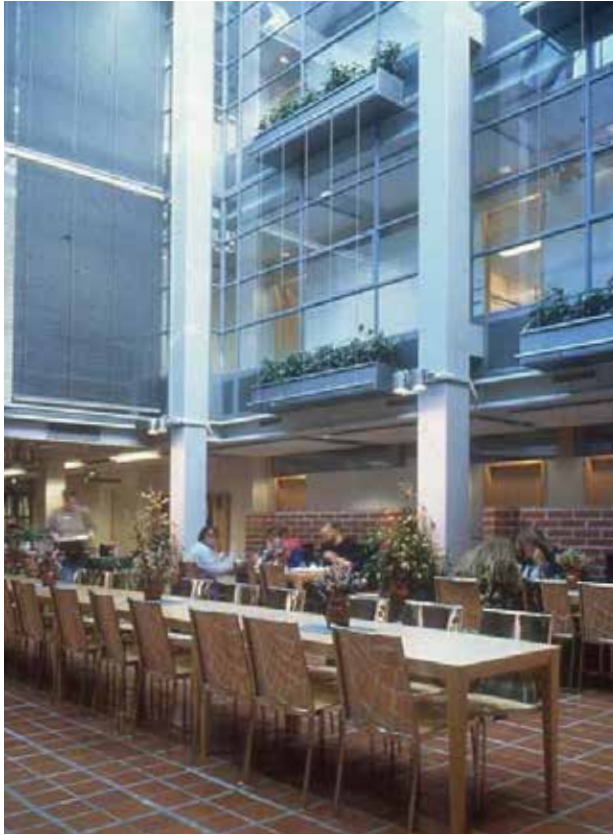
↑ C-osan atriumtila, jota on käytetty virastotalon ravintolan ruokailutilana. Tämä on ainoa atrium, jota ympäröivät käytävät toisessa ja kolmannessa kerroksessa on suojattu teräslasiseinillä. Nykyään tilaan on rakennettu toimistoja. Valokuvaaja Voitto Niemelä 1994. Kaarina Löfströmin arkisto.

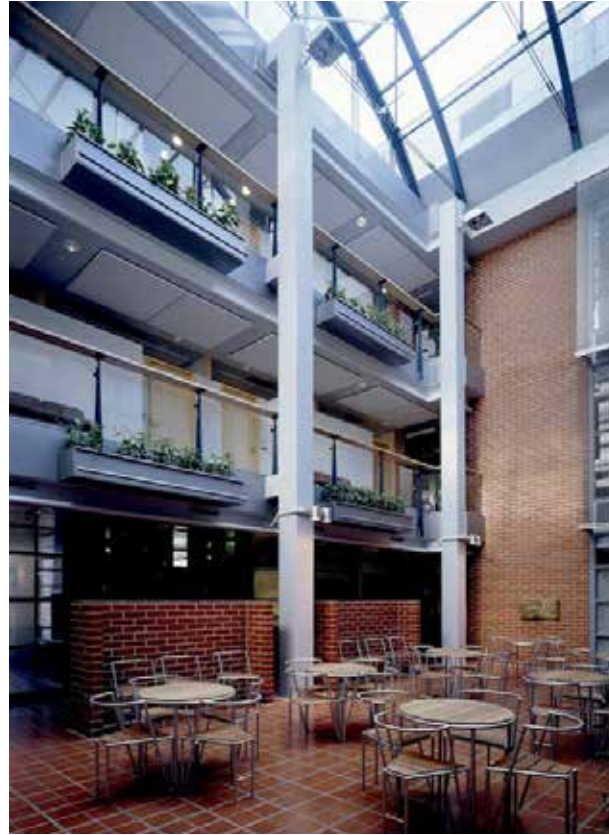
↑ B-osan atriumtila, jossa sijaitsi virastotalon kahvila. Nykyään se toimii yhteiskäyttöisenä avoimena tilana. Valokuvaaja Voitto Niemelä 1994. Kaarina Löfströmin arkisto.

→ B-osan atrium, ensimmäisen kerroksen siniset teräslasiseinät ja niiden päällä näkyvä pyörömuotoinen reikäpelti on lisätty jälkeenpäin.

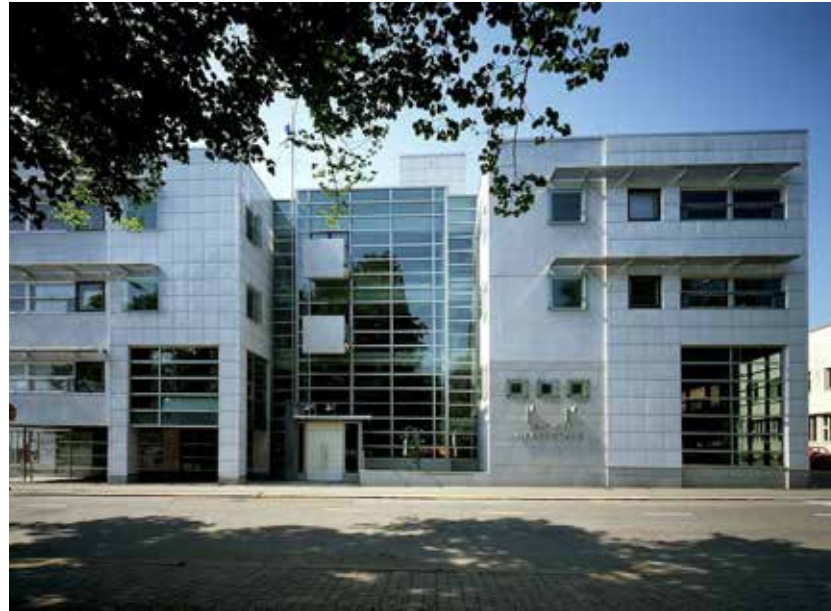
← Virastotalon Kirkkokadun julkisivukuva kuvattuna rakennuksen valmistumisvuonna. Valokuvaaja Voitto Niemelä. Kaarina Löfströmin arkisto.

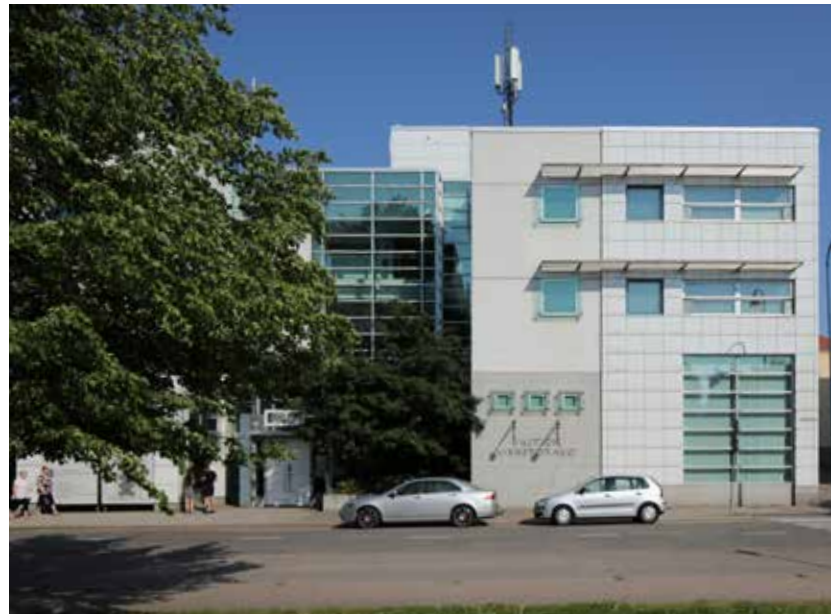
← Virastotalon Kirkkokadun julkisivu kuvattuna kesäkuussa 2022. Rakennuksen julkisivu on säilynyt hyvin 1990-luvun asuunsa.

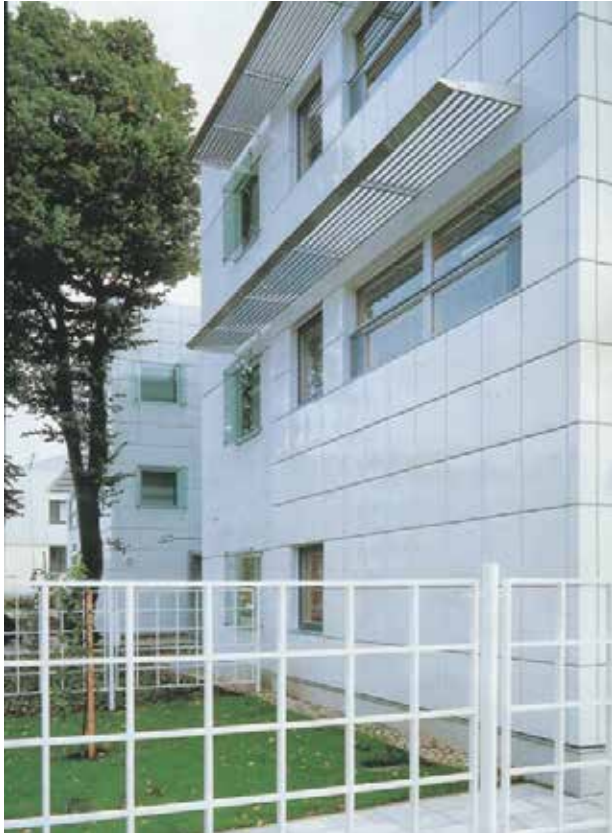
↑ Virastotalon Vuorikadun puoleinen piha valokuvattuna vuonna 1994. Tällä pihalla sijaitsi vanhoja puita, jotka säilytettiin. Pihan maalatut puiset aidat poistettiin ja pintarakenteet muutettiin pihan peruskorjauksessa vuonna 2016. Valokuvaaja Voitto Niemelä. Kaarina Löfströmin arkisto.

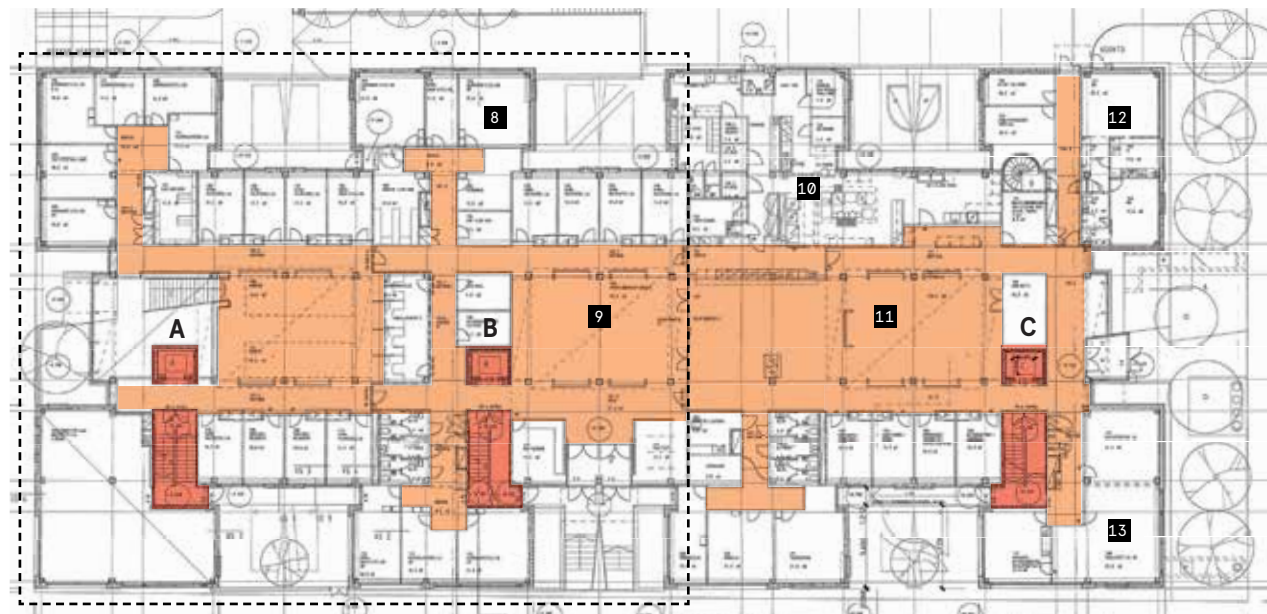
## 2. KERROS

- 14 Kotkan verotoimisto
- 15 Kotkan työvoimatoimisto
- 16 Kotkan piiritullikamari

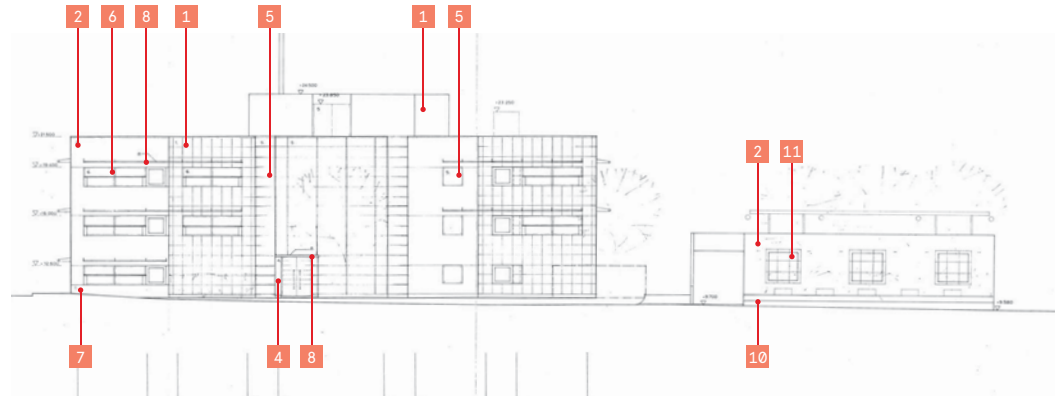
## JULKISIVU LOUNAASEEN, SISÄPIHALLE

- 1 Teräsemalikasetti 68x68 cm, valkoinen
- 2 Väribetoni, taitettu valkoinen
- 3 Peltikasetti, harmaa
- 4 Keraaminen laatta, tummansininen
- 5 Vihreä lasi
- 6 Lasi
- 7 Luonnonkivi, kurun harmaa
- 8 Teräs
- 9 Klinkkerilaatta, valkoinen
- 10 Betoni
- 11 Teräsrtilä

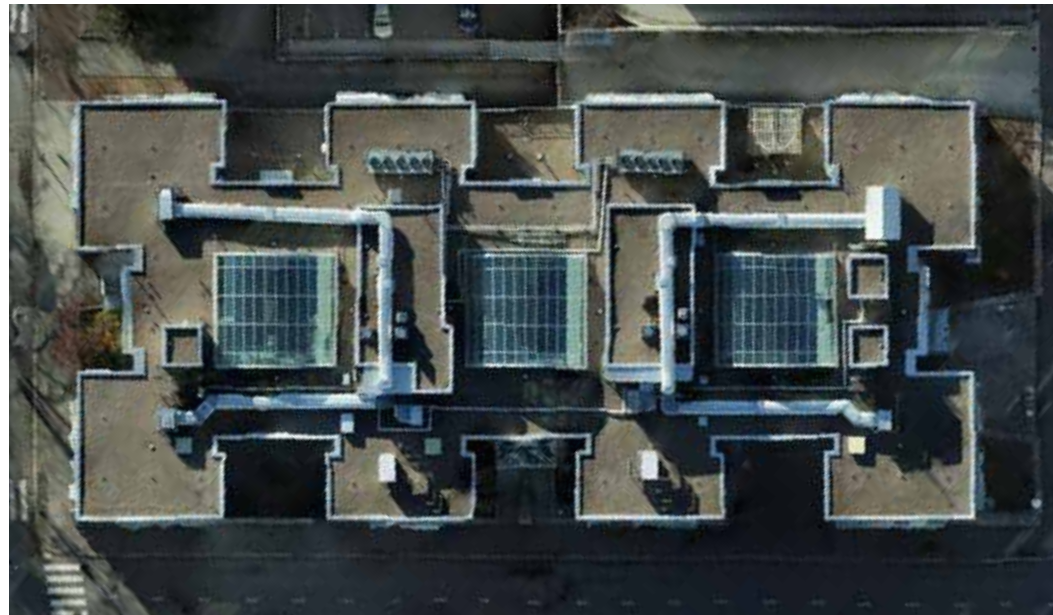
← Virastotalon katto Ilmakuvaattuna vuonna 2021. Kuvasta nähdään, että vesikattokerroksen IV-konehuoneet, talotekniikka ja lasikatot ovat säilyneet hyvin 1990-luvun tilassa. Kuvaaja Sitowise. Senaatti-kiinteistöt.

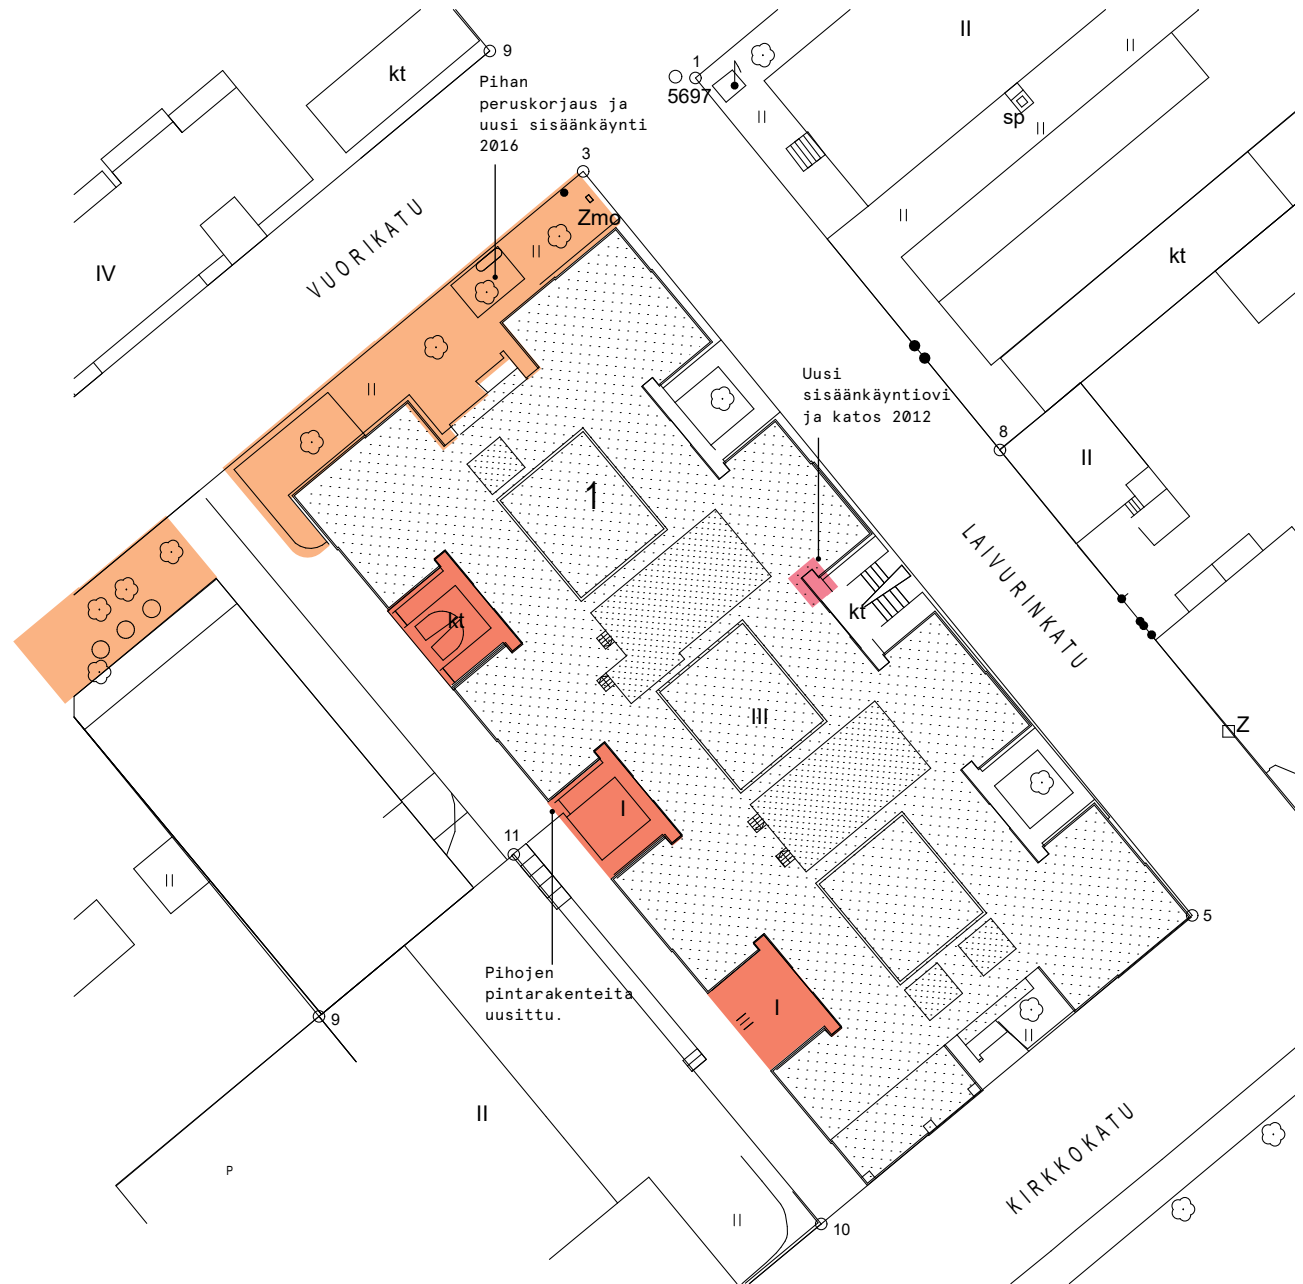
→ Virastotalon pihan muutoskaavio, jonka pohjalla on Senaatti-kiinteistöiltä saatu ajantasainen asemapiirustus. Se on päivitetty vuonna 2020. Muutosalueet on merkitty piirustuksen päälle värikoodien. Senaatti-kiinteistöt.

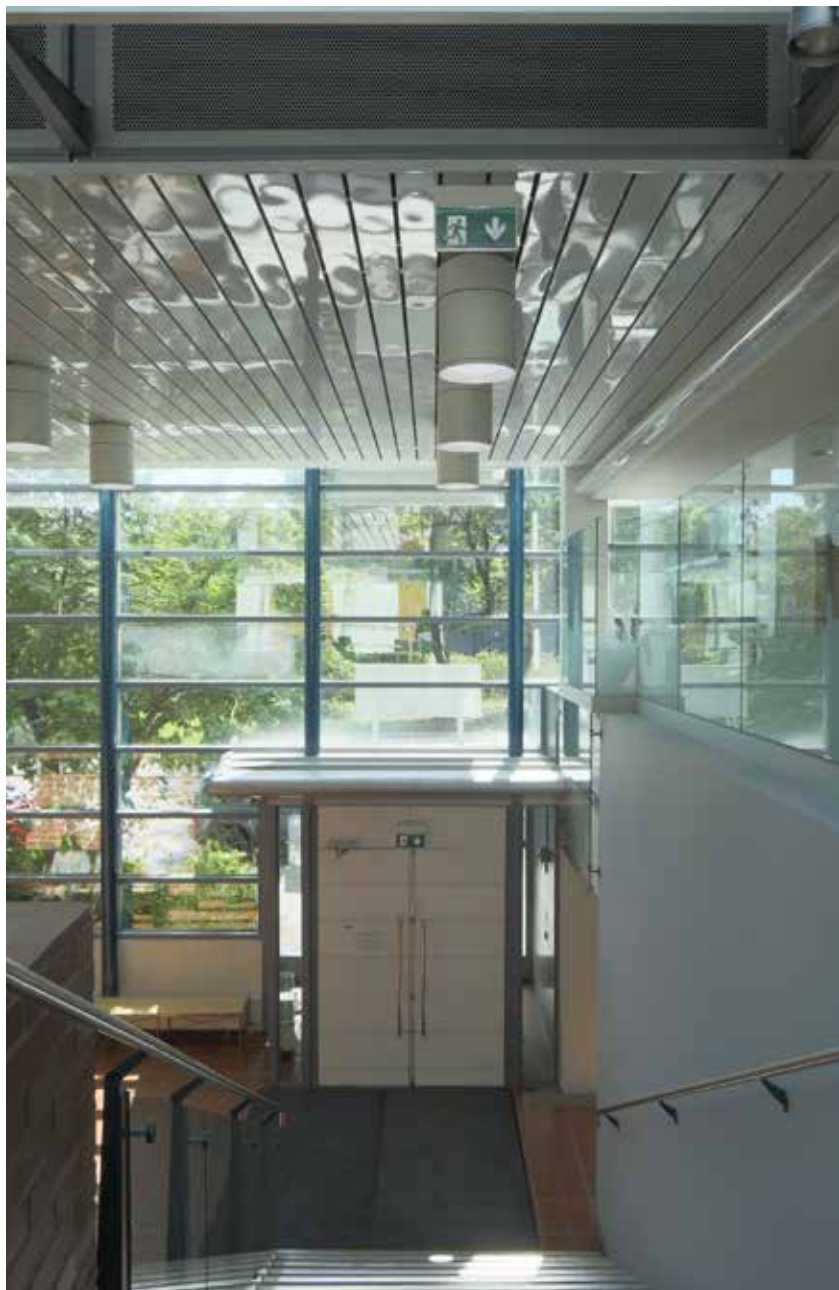
①

← Verotoimiston sisäänkäynnin tuulikaappi, joka työntyy curtain wall-julkisivuaiheen läpi. Alkuperäisiä putkirunkoisia odotuspenkkejä on säilytetty tilassa.

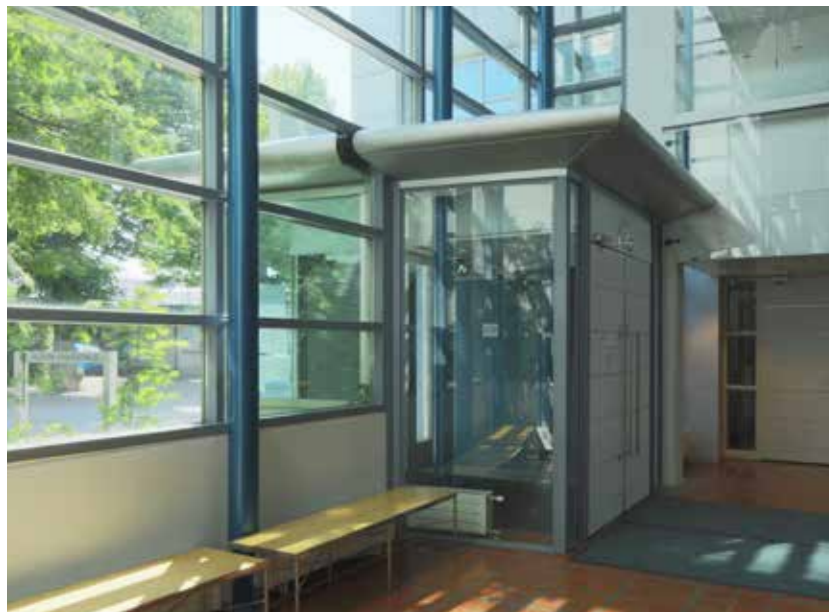
②

← A-osan sisäänkäynti yhdistyy portailla kellarikerroksesta suoraan atrium-tilaan.

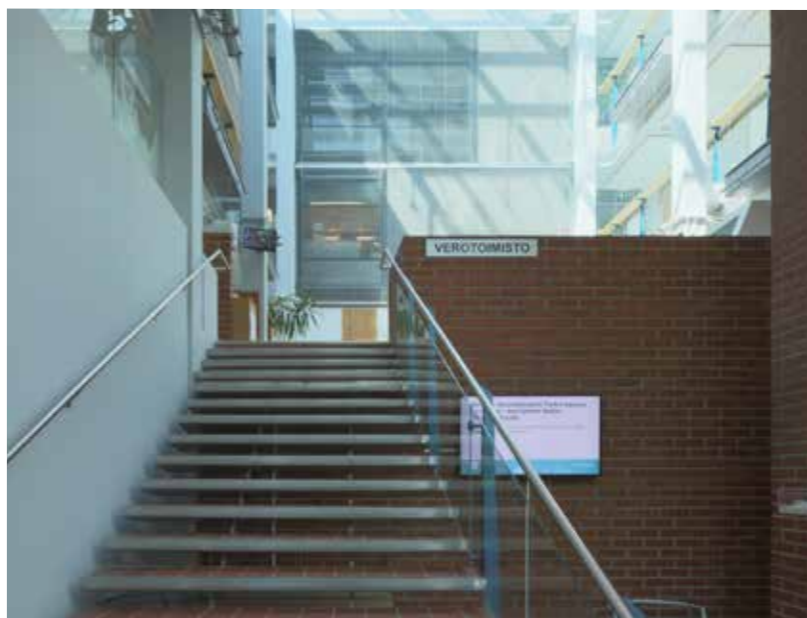
③

← Näkymä A-osan atrium-tilaan. Hissin tiilimuuraus jatkuu myös kerroksia ja tiloja erottavassa seinäosassa, johon on kiinnitetty infonäyttö.

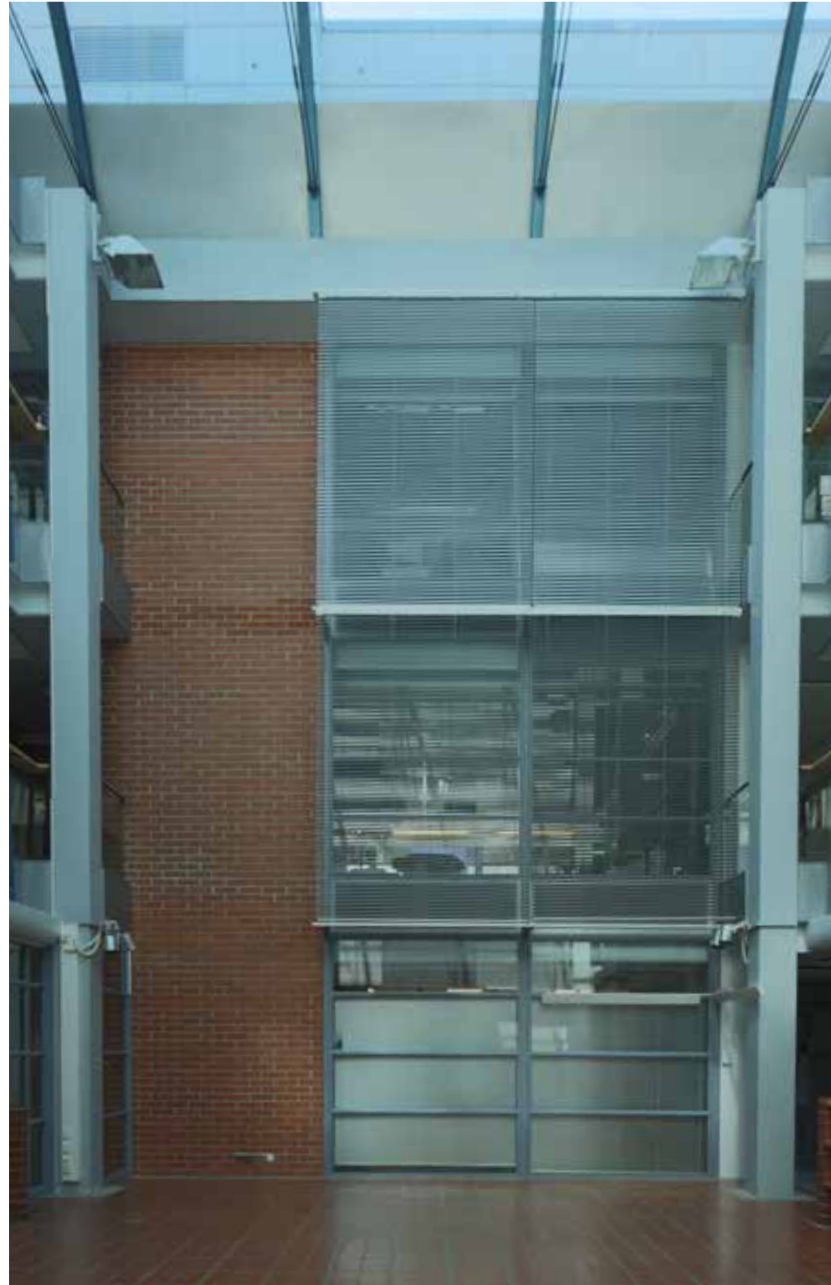
←← A-osan atriumtilasta on avoin näköyhteys verotoimiston sisäänkäyntiaulaan eli A-ovelle. Tiiliverhoiltu hissikuilu näkyy kuvassa vasemmalla. Verotoimiston toimistot on keskitetty 1. kerrokseen.

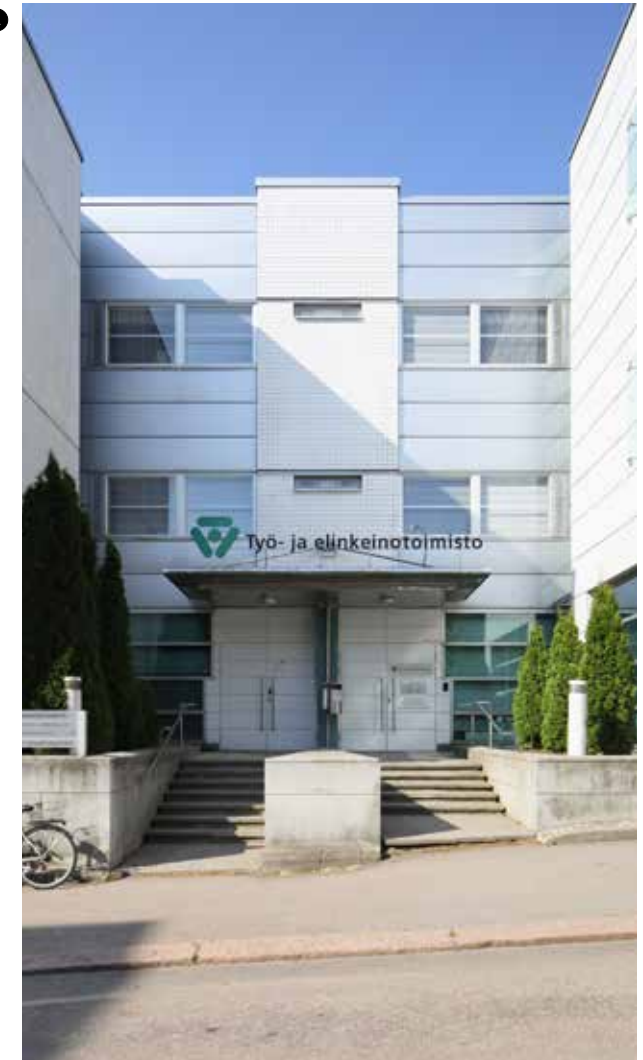
1

↓ Kuvassa B-osan sisäänkäynti ulkoa päin kuvattuna. Ulko-ovet ovat alkuperäiset. Julkisivua on muutettu lisäämällä kuvan oikealla näkyvään seinäsyvennykseen uusi ovi ja katos. Sisäänkäyntiaula on kuvattu myös B-osan atrium-tilan valokuvassa numero 6.

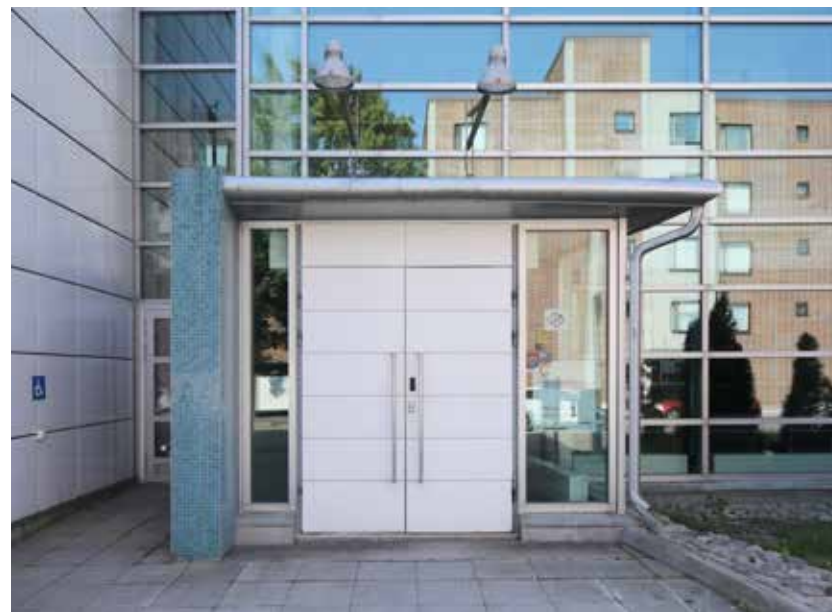
→ C-osan sisäänkäyntikatos ja sen viereinen uusi esteetön sisäänkäyntiovi. Vuoden 2015 pihan korjauksessa betonilaatoitusta on kunnostettu. Laatat yhdistyvät tuulikaapin alkuperäisiin Peltitarvike Oy jalanpyyheritilöihin. Tuulikaapin katon syöksytorvet on uusittu.

Sisäänkäyntiaulan lattia on muutettu 180x180 tiililaatasta suureksi kivirakenteiseksi lattialaataksi juoksulimityksellä. Vaihto toteutettiin vuoden 2014 muutoksen yhteydessä.

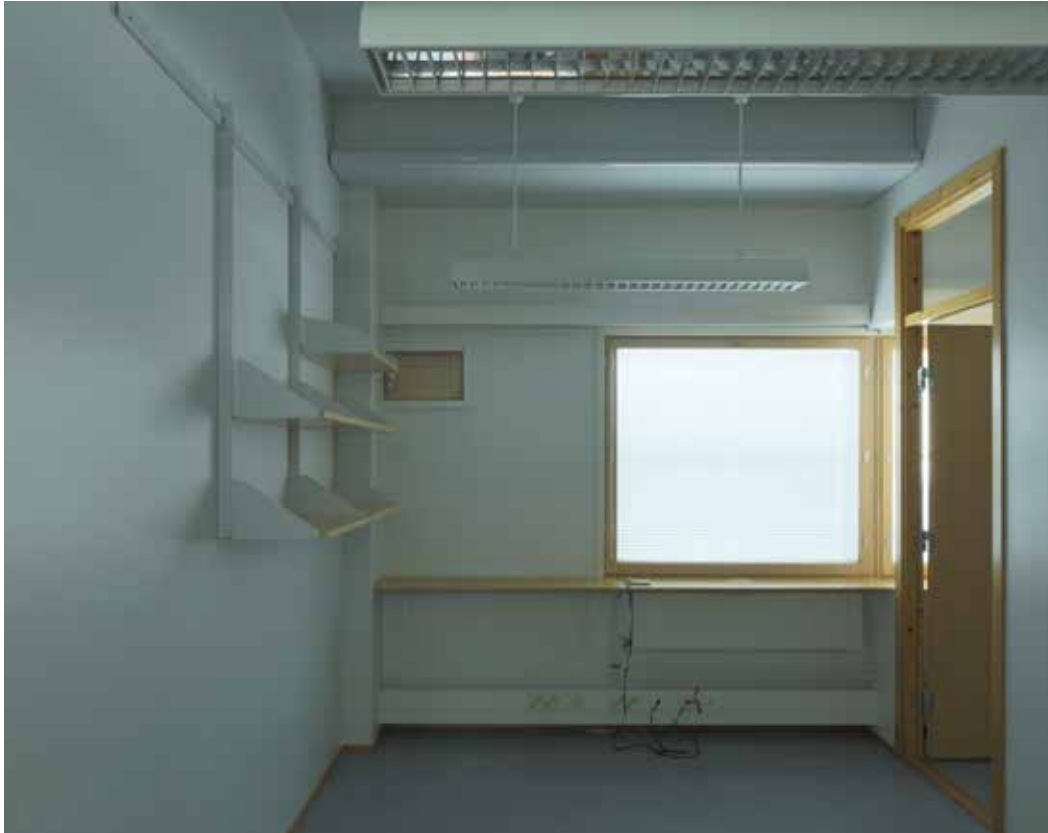
12

↑ Ensimmäisen kerroksen käytävän varrella sijaitseva toimisto, jonka huonenumero on 171. Tila on säilynyt hyvin alkuperäisessä kunnossa ja seinillä on alkuperäiset Sovella hyllyt. Toimistojen väliin on toteutettu lasi-ikkunallinen väliovi viereiseen toimistotilaan 170. Ikkuna on uusittu.

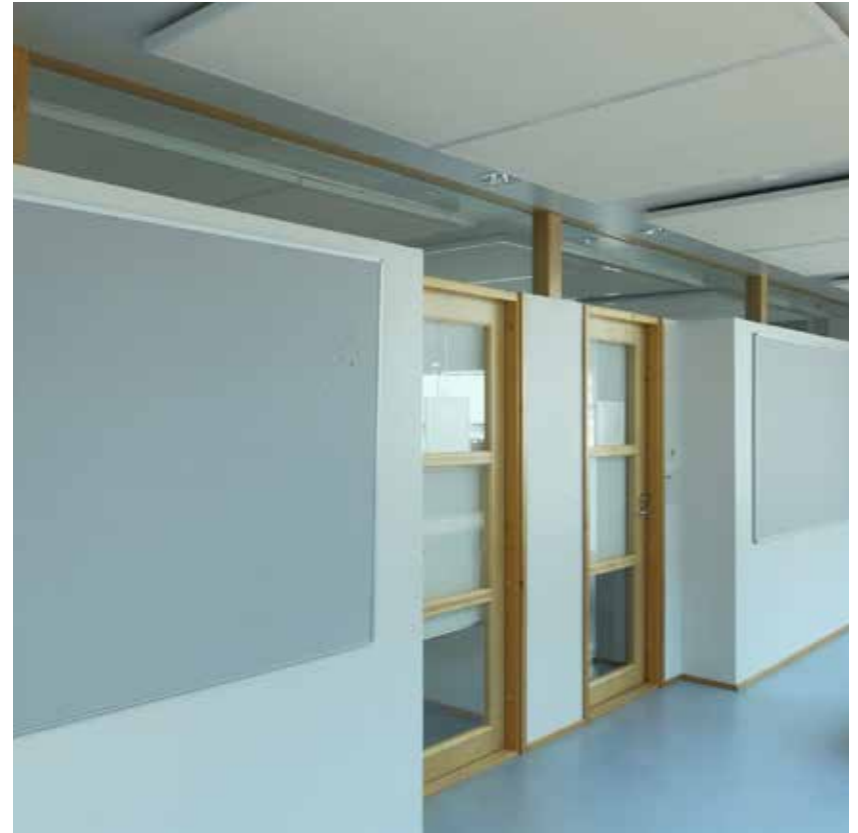
13

↑ B-osan atrium-tilaa reunustava käytävänosa, ja sen varrella sijaitsevat keskitoimistot. Puulasiovet on sijoitettu seinäsyvennyksiin. Ovet on todennäköisesti uusittu, muuten väliseinärakenne on alkuperäinen. Valoa tuodaan tiloihin ylänauhaikkunoilla. Ylemmissä toimistokerroksissa sisäänkäyntiovet ovat viilupintaisia laakaovia.

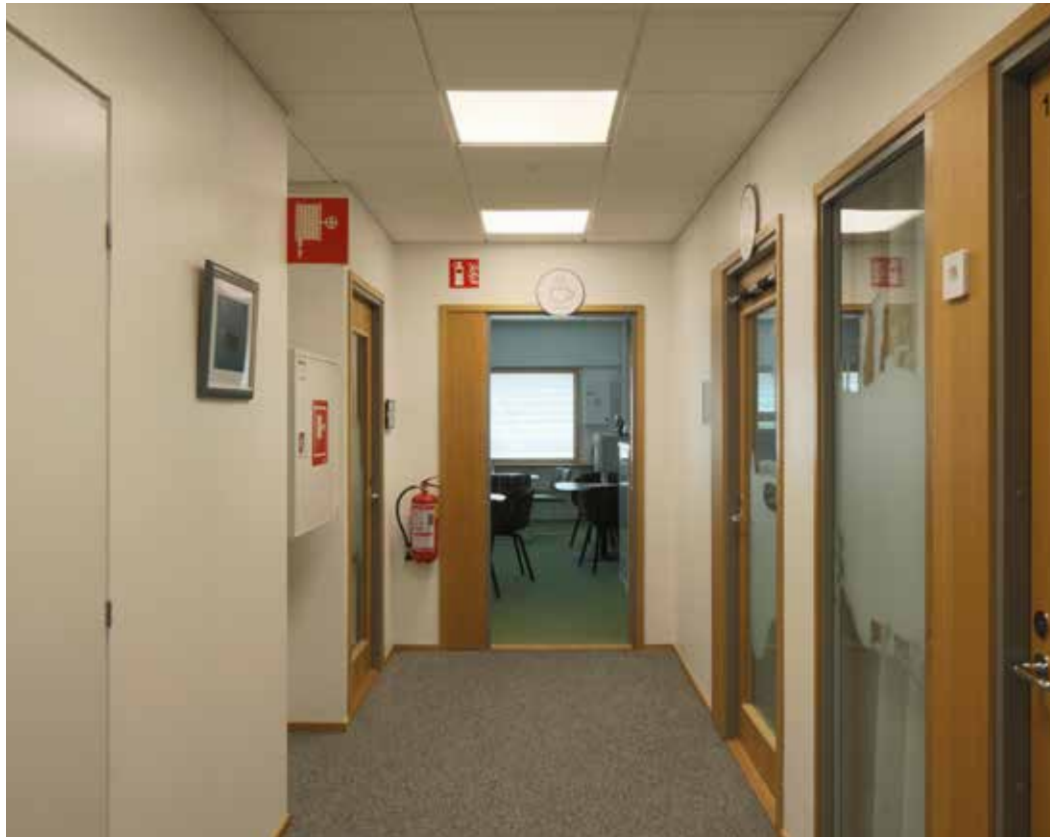
→ A-osan ensimmäisen kerroksen kulmasolu, jonka tilanumero on 186. Verotoimiston työtilaa on muutettu toimistohuoneista avokonttoriksi arviolta vuonna 2020. Solun alkuperäinen käyttäjämäärä on kuitenkin säilynyt samana; 14 työntekijää.
