# Valtion virastotalo Kotkassa

Rakennushistoriaselvitys

Kotka

2022

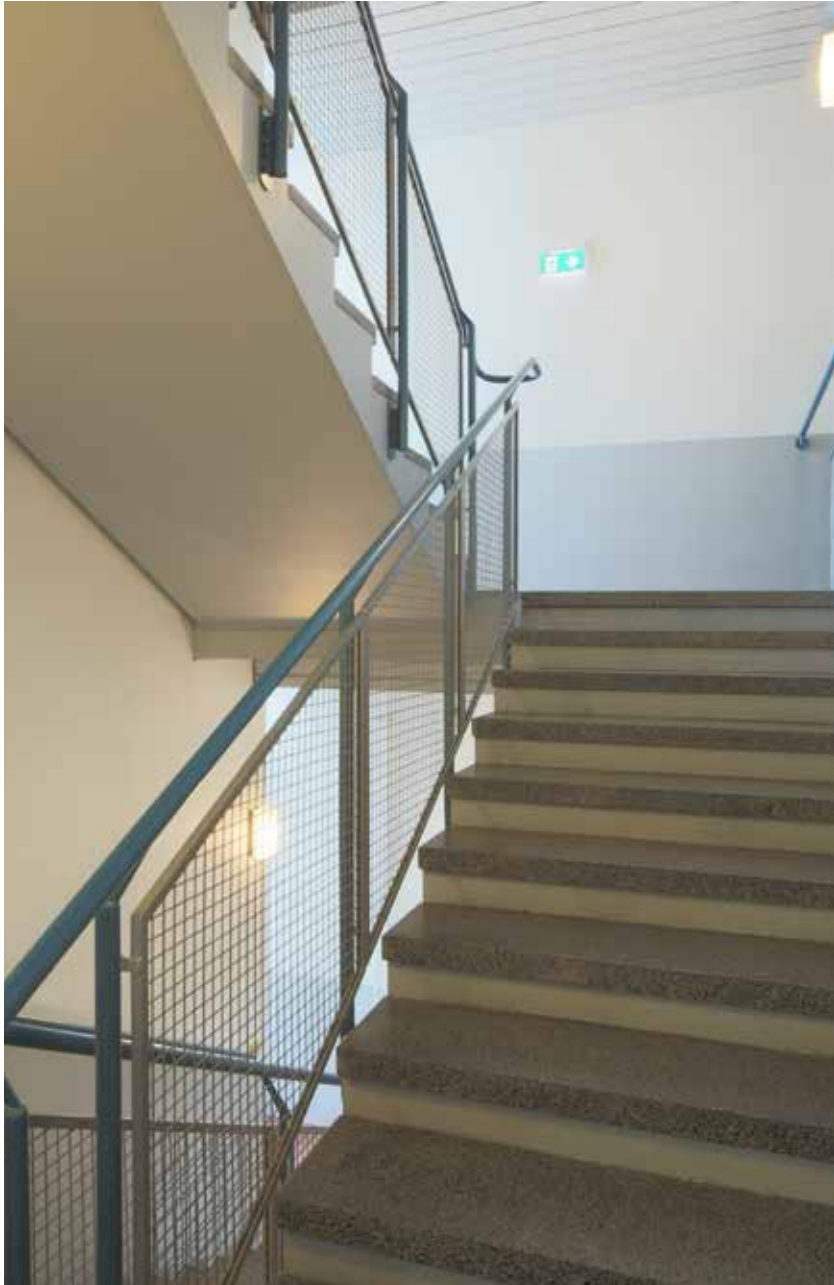
17

Porrashuone on säilynyt alkuperäisessä asussaan. Tilan teräsbetonisissa elementtiportaissa on hiotusta mosaiikkibetonista tehdyt askelmat, joiden etureunat on valettu L-muotoon piilottaen askelman ja portaan betonirungon sauman. Porrasaskelmat ovat syöksyjen kohdalla hieman irti seinistä asennusvaran takia. Kaiteet on kiinnitetty siniseksi maalatuilla terästolpilla portaiden betonipohjiin sivusta kiinni. Nämä tolpat on toteutettu 50 mm pyöröteräspuutkesta. Halkaisijaltaan 35 mm teräspuutkinen käsijohde kulkee kaiteessa eheänä kaikkien kerrosten läpi, ja se on maalattu myös siniseksi. Kaiteiden suojalevyt ovat harmaaksi maalattua metalliverkkoa, joiden reunoissa kulkee teräskehukset. Seinään kiinnitetty toisen puolen käsijohde päättyy tasanteiden päätyseinään. Ulkoikkunoiden kohdalla seinän johde päättyy portaan alatasanteelle.

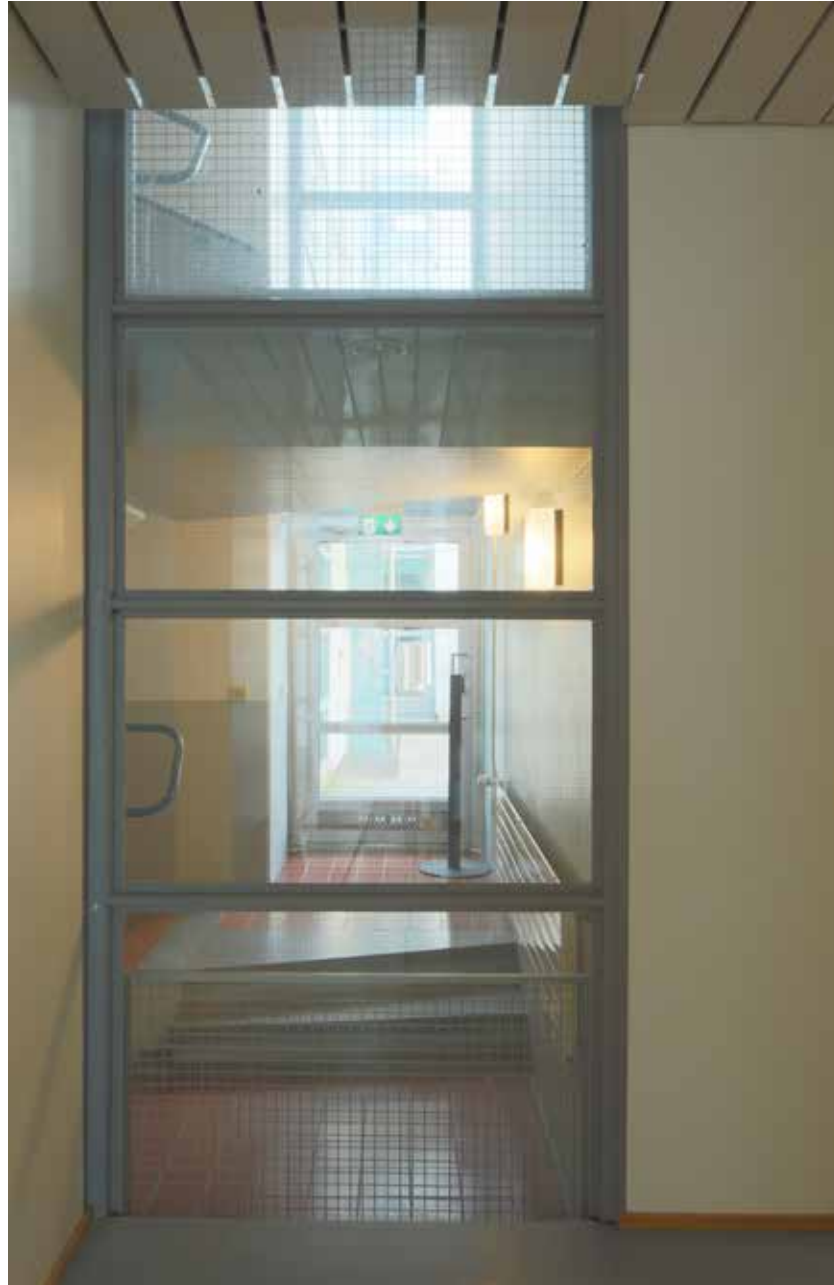
18

← A-osan porrashuone toisesta kerroksesta kuvattuna. Porrashuone on säilynyt alkuperäisessä asussaan.

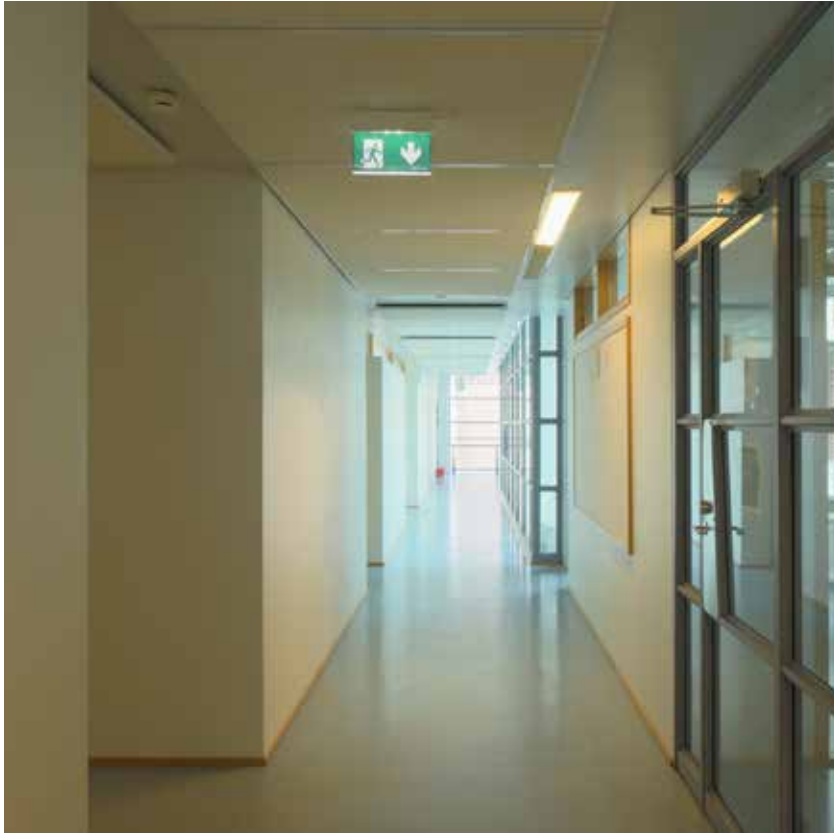
19

↑ Toisen kerroksen C-osan 202.1 käytävä kuvattuna Vuorikadun päädyn suuntaan. Poikkikäytävien toimistojen kohdalla käytävän alakattoon on upotettu pitkänmallisia valaisimia.

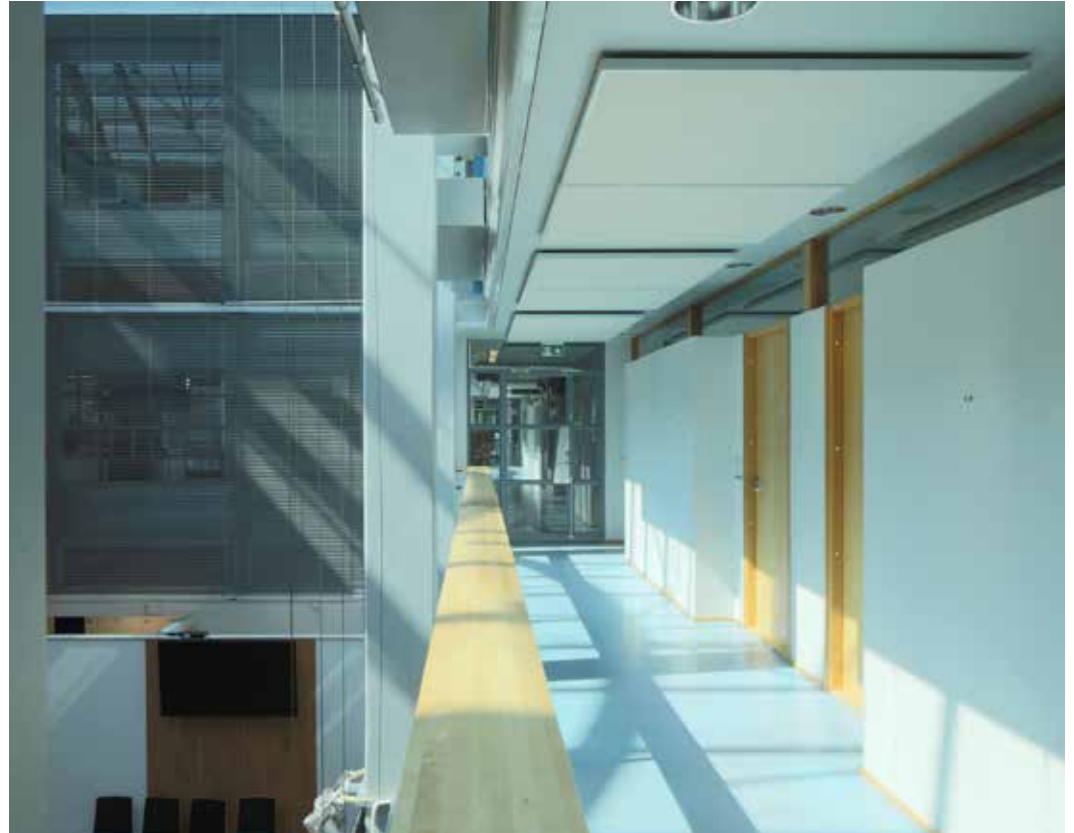
20

↑ Toisen kerroksen käytävä numero 201.1 A-osan avonaisen atriumin kohdalla. Käytävässä on hyvin säilyneet alkuperäiset puulasikaiteet, lattiamatto, alakatto sekä väliseinät laakaovineen.

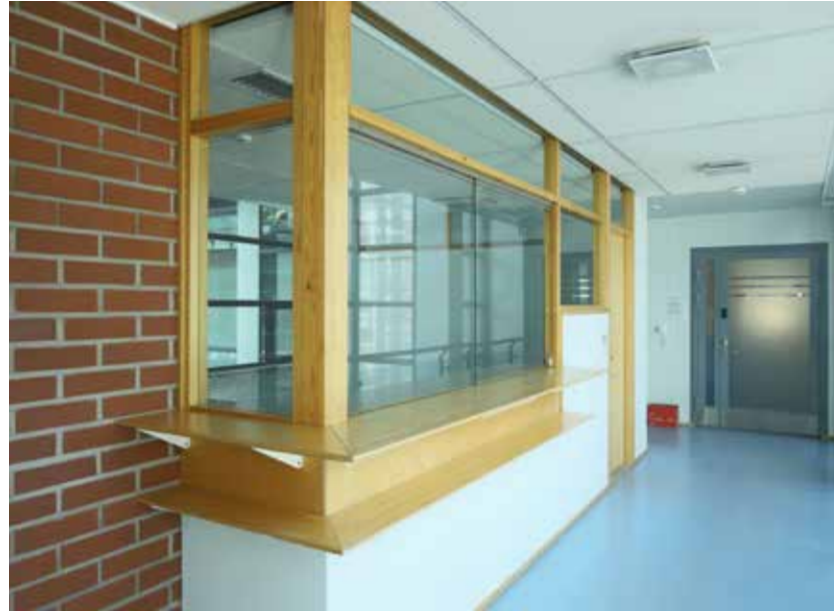
23

← Toisen kerroksen aulatila 206.2. Tilassa on alkuperäinen tullipäälyllysmiehen vastaanottotiski.

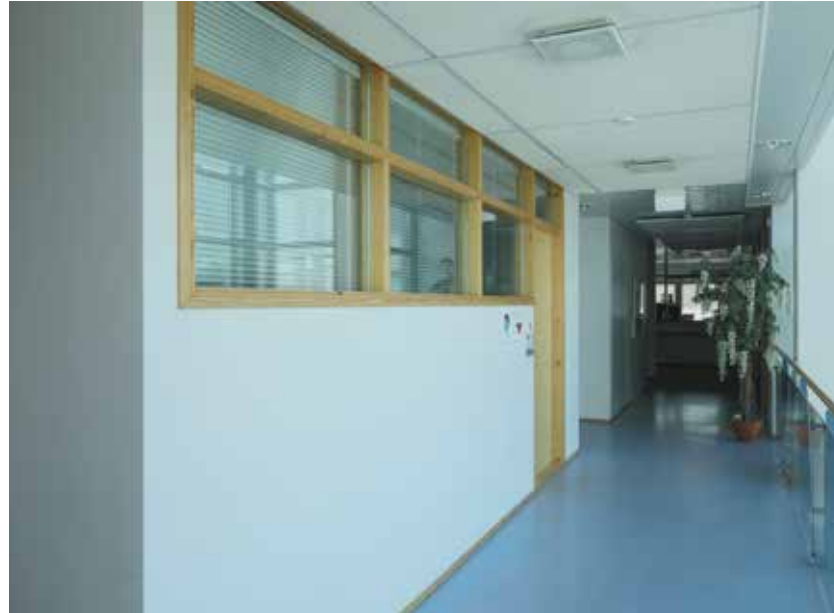
24

← Kolmannen kerroksen poikkikäytävä 306.2. Tilassa on alkuperäinen toimisto 344.

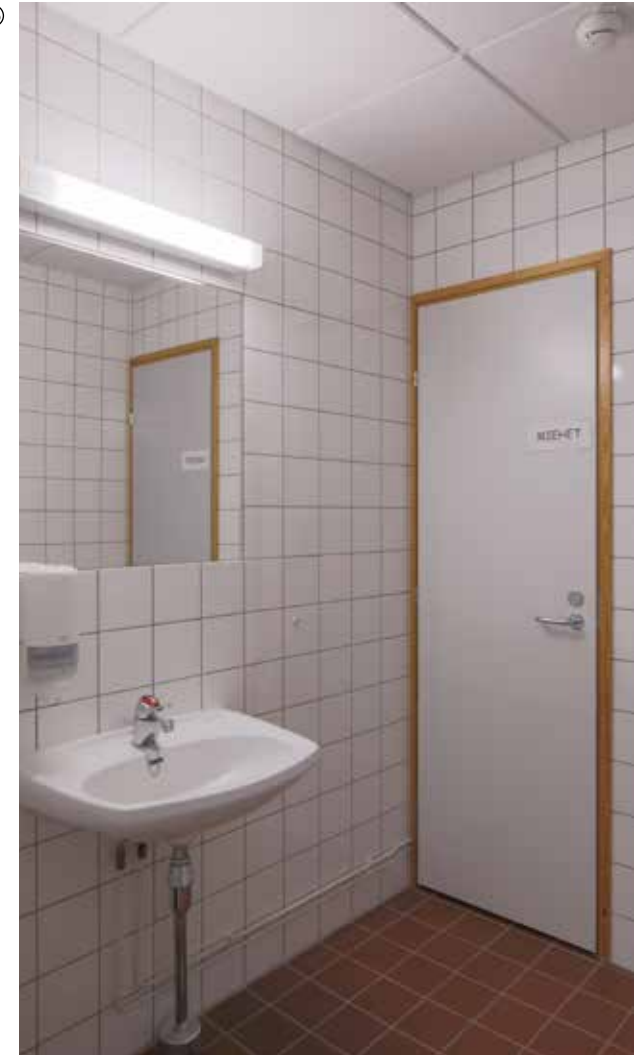
25

↑ Wc-tilat ovat säilyneet alkuperäisessä asussaan.

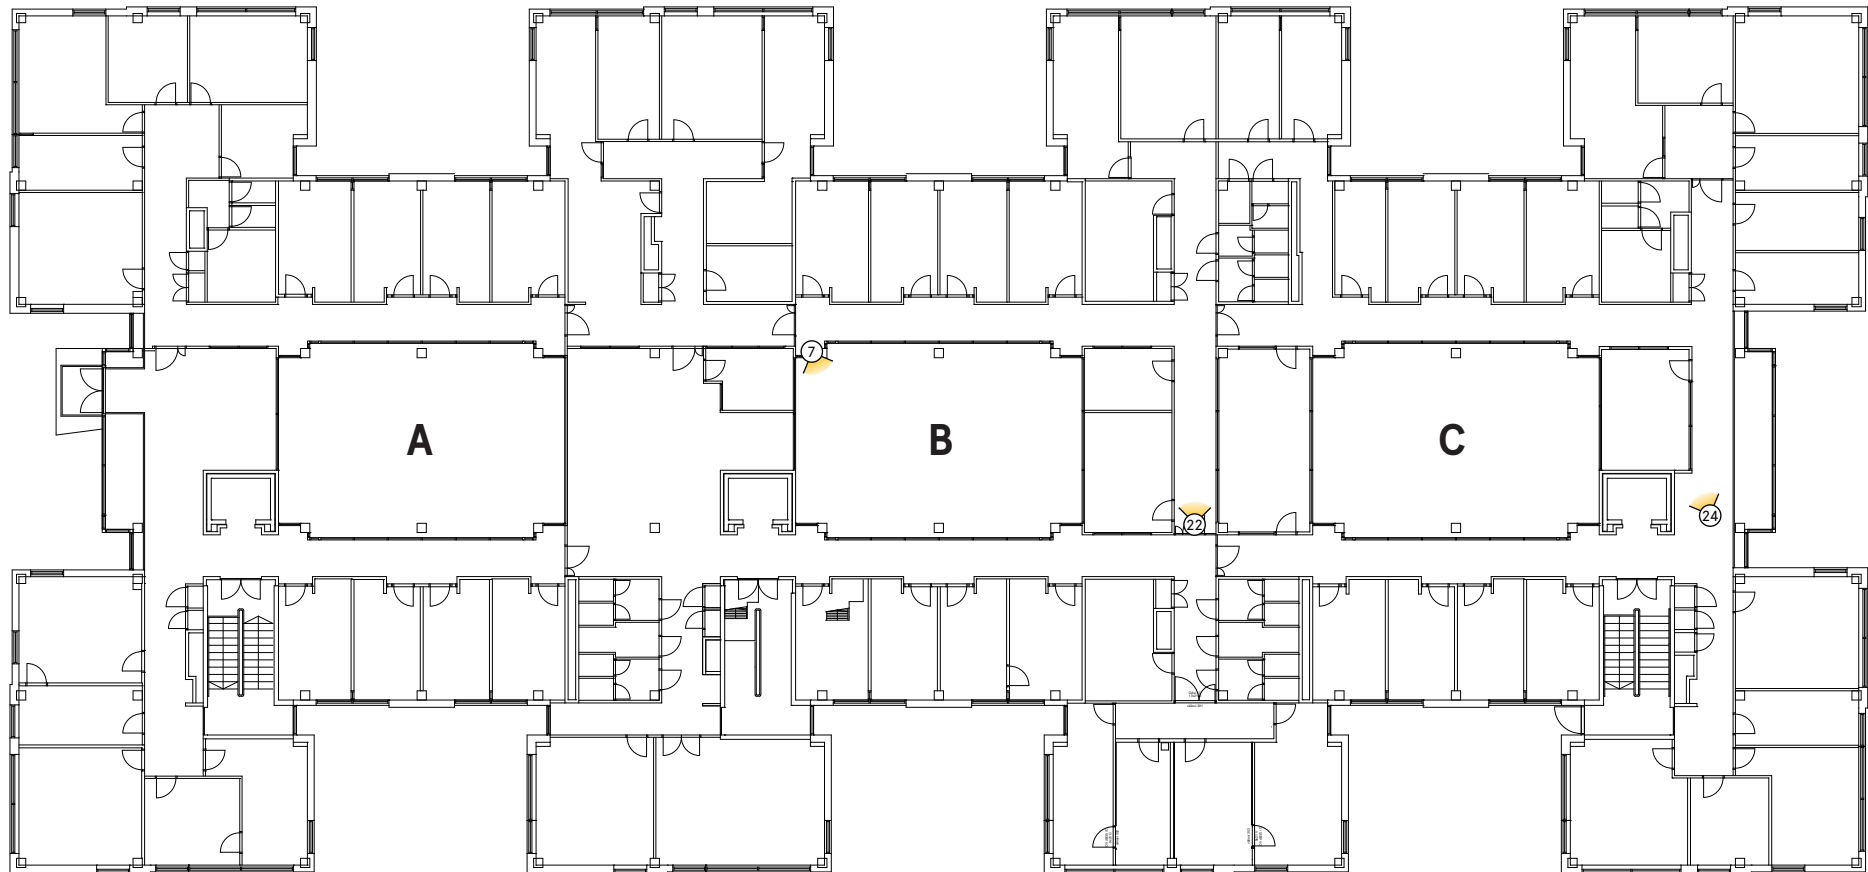
↓ Kolmannen kerroksen pohjakaaviossa on käytetty ajantasapiirustusta vuodelta 2022. Kaavioon on merkitty valokuvien ottopaikat. Piirustusta on siistitty selkeyden vuoksi. Sillman Arkkitehtitoimisto Oy. Senaatti.

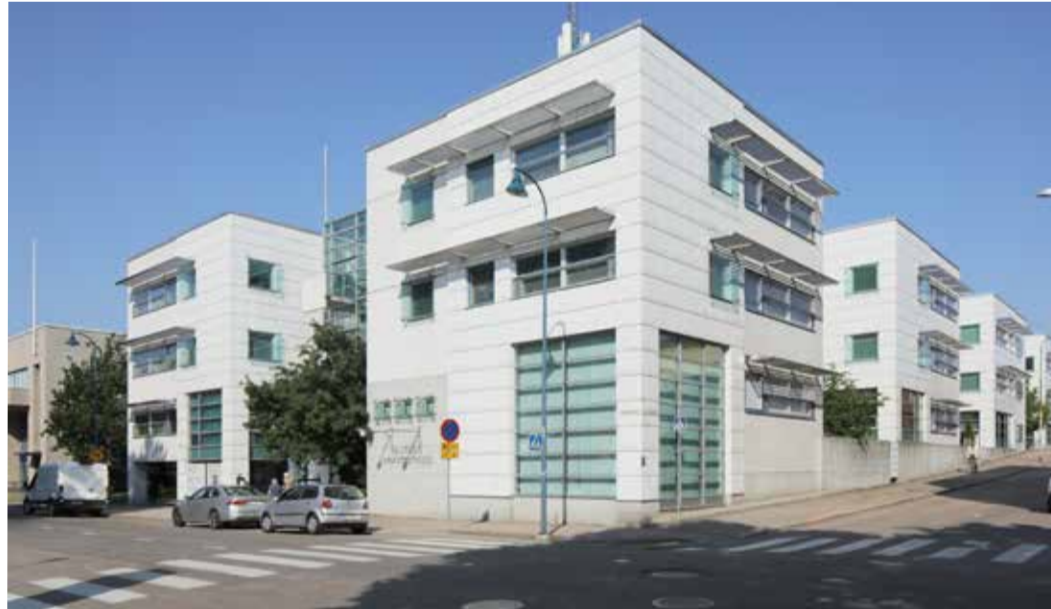
3

← Näkymä Kirkkokadun ja Laivurinkadun risteyksestä. Päädyssä on A-sisäänkäynti. Rakennuksen ulkohahmo ja julkisivut ovat säilyneet pääpiirteiltään alkuperäisenä. Nykyään pääjulkisivut ovat vehreitä, ja puut rakennusmassojen välissä korostuvat vaaleita seinäpintoja vasten.

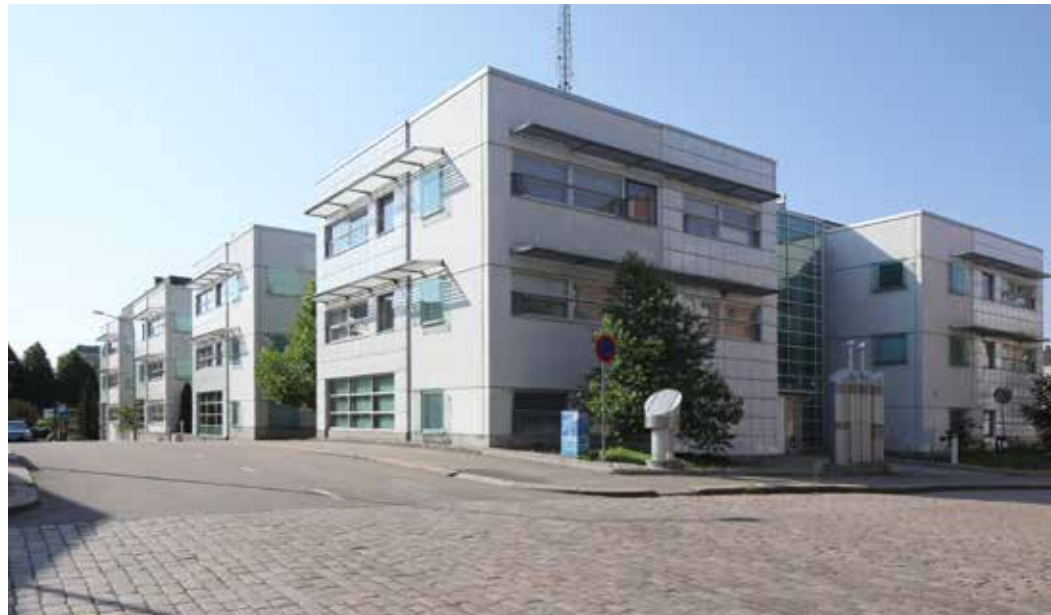
4

← Näkymä Laivurinkadun ja Vuorikadun risteyksestä. Päädyssä C-sisäänkäynti. Virastotalo on Vuorikadun puolella kolmikerroksinen johtuen maan korkeuden vaihtelusta pitkällä tontilla. Alkuperäiset aurinkosuojat ja ulokeikkunat ovat säilyneet julkisivuilla.

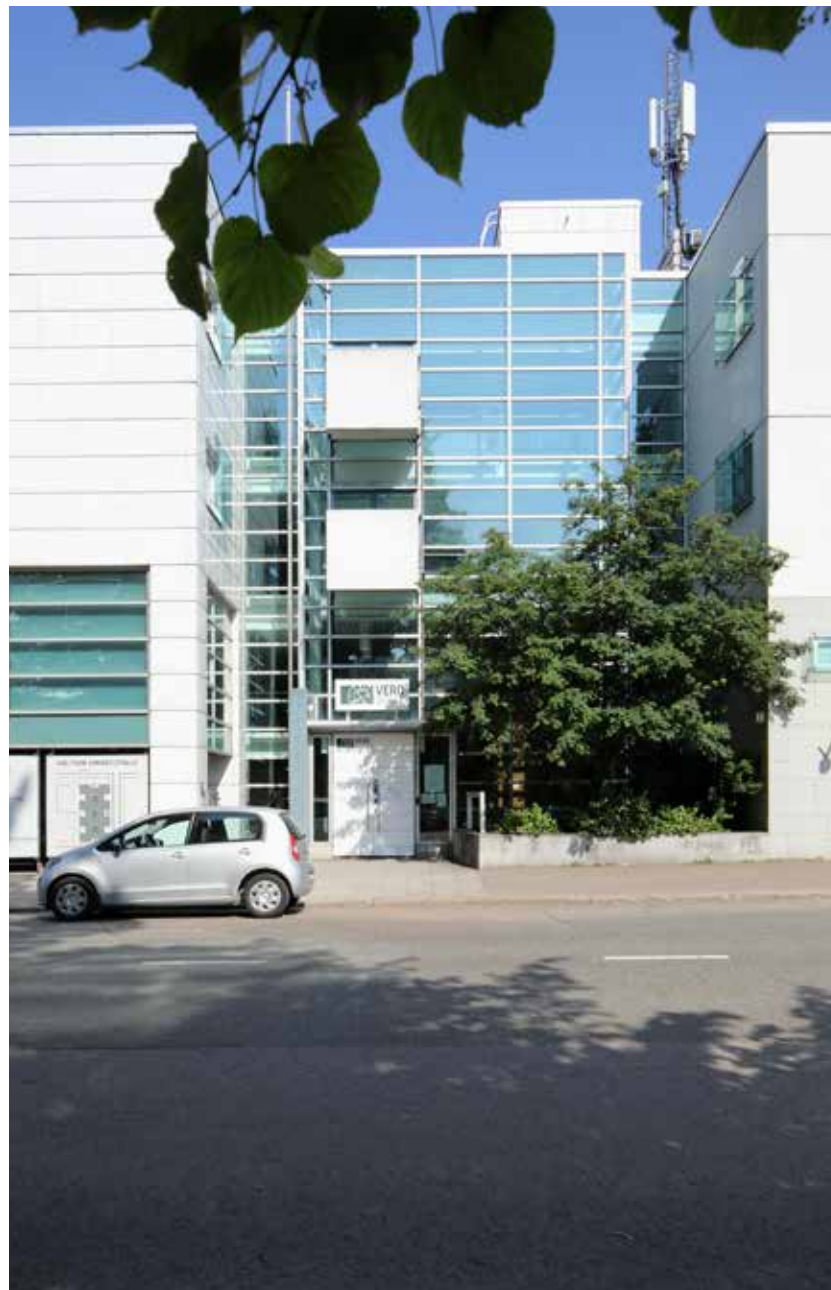
6

← C-osan eli  
Vuorikadun päädyn  
sisäänkäynti.  
Virastotalon pitkän  
massan päädyissä  
sijaitsevat  
teräslasiset  
curtain wall-  
rakenteet ovat  
alkuperäiset.

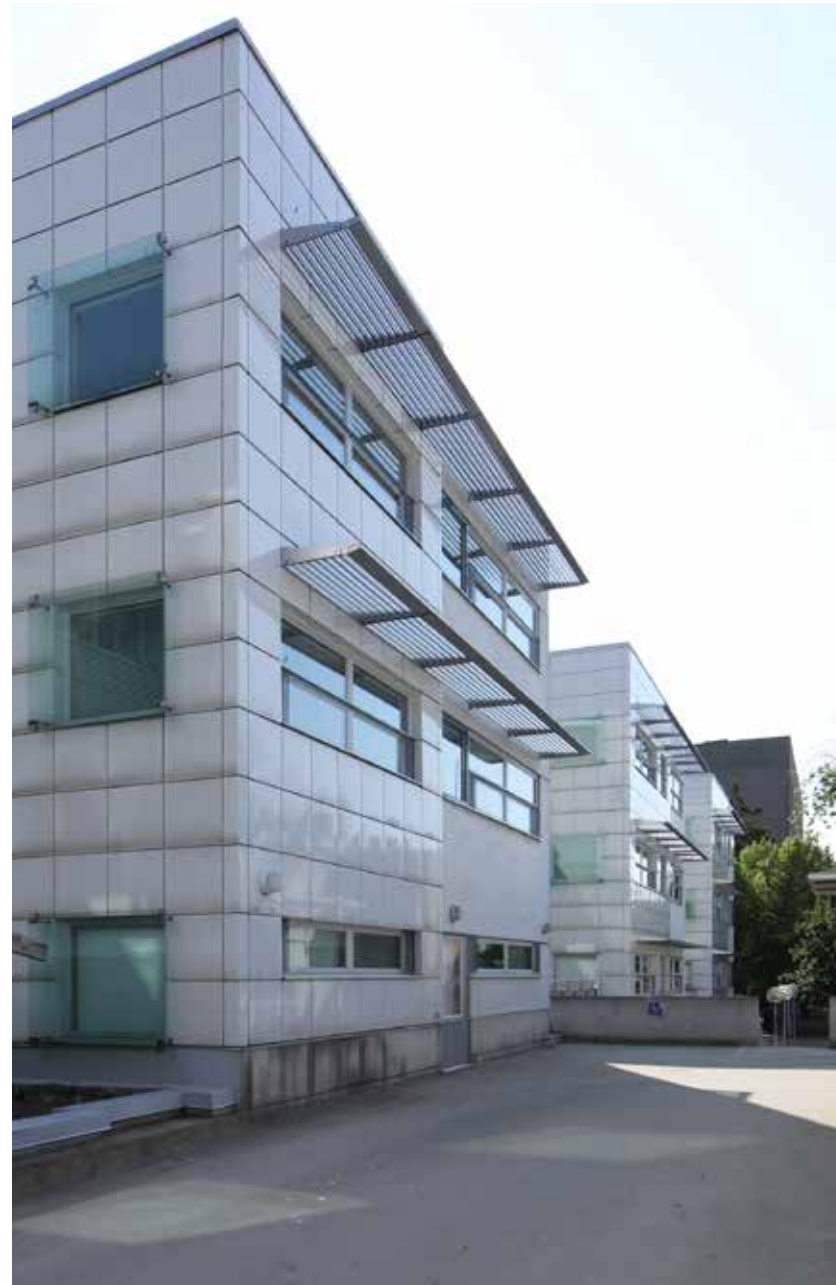
9

← Virastotalon sisäpihan lounainen julkisivu Vuorikadun puolelta kuvattuna. Pihalla sijaitsee tällä osalla asfaltoitua pysäköinti- ja ajopihaa. Kuvassa keskellä näkyvä entisen keittiön tuulikaapin ovi on ummistettu vuoden 2014 sisätilojen muutoksessa. Ummistettun aukon alaosa on umpipuuta ja yläosa lasia.

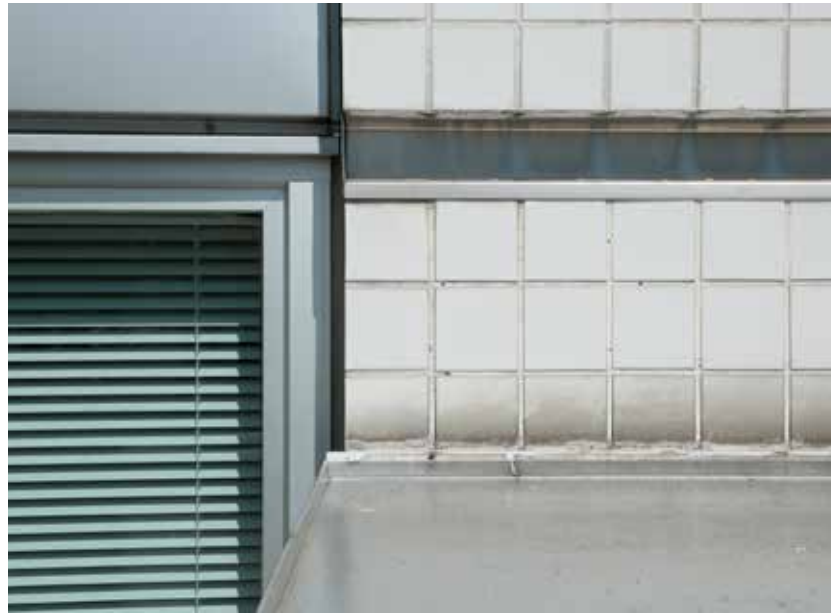
12

← Julkisivudetalji alumiini-ikkunan, hirmin katon sekä klinkkeriverhoillun seinän liitoksesta. Ikkunoiden välit on verhoiltu alumiinin värisillä teräskaseteilla. Katoksen ja klinkkeriseinän väli on kitattu.

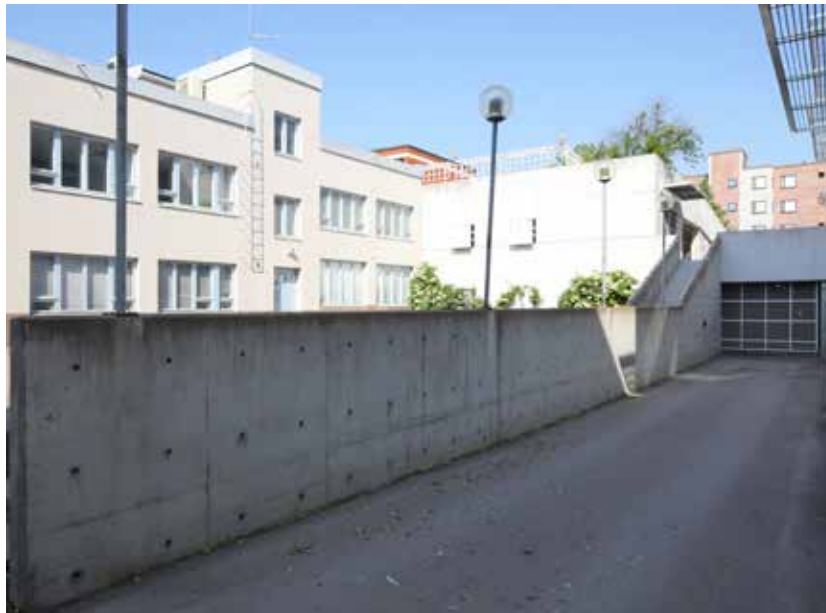
15

→ Näkymä virastotalon sisäpihalle. Betonimuuri erottaa rahatoimiston (kuvassa vasemmalla) tontin virastotalon pihasta. Oikealla näkyy uusittu metalliverkkoinen autohallin liukuovi.
