PIEKSAMÄEN KAUPUNGIN  
RAKENNUSVALVONTA  
HAKEMUSNRO 15.1.6.1993.

Omakotitalo [redacted]  
Pieksämäki II-376-21 1:50 (1:10)  
Vesikaton muutos Pöäkuva  
31.5.1993 [redacted]

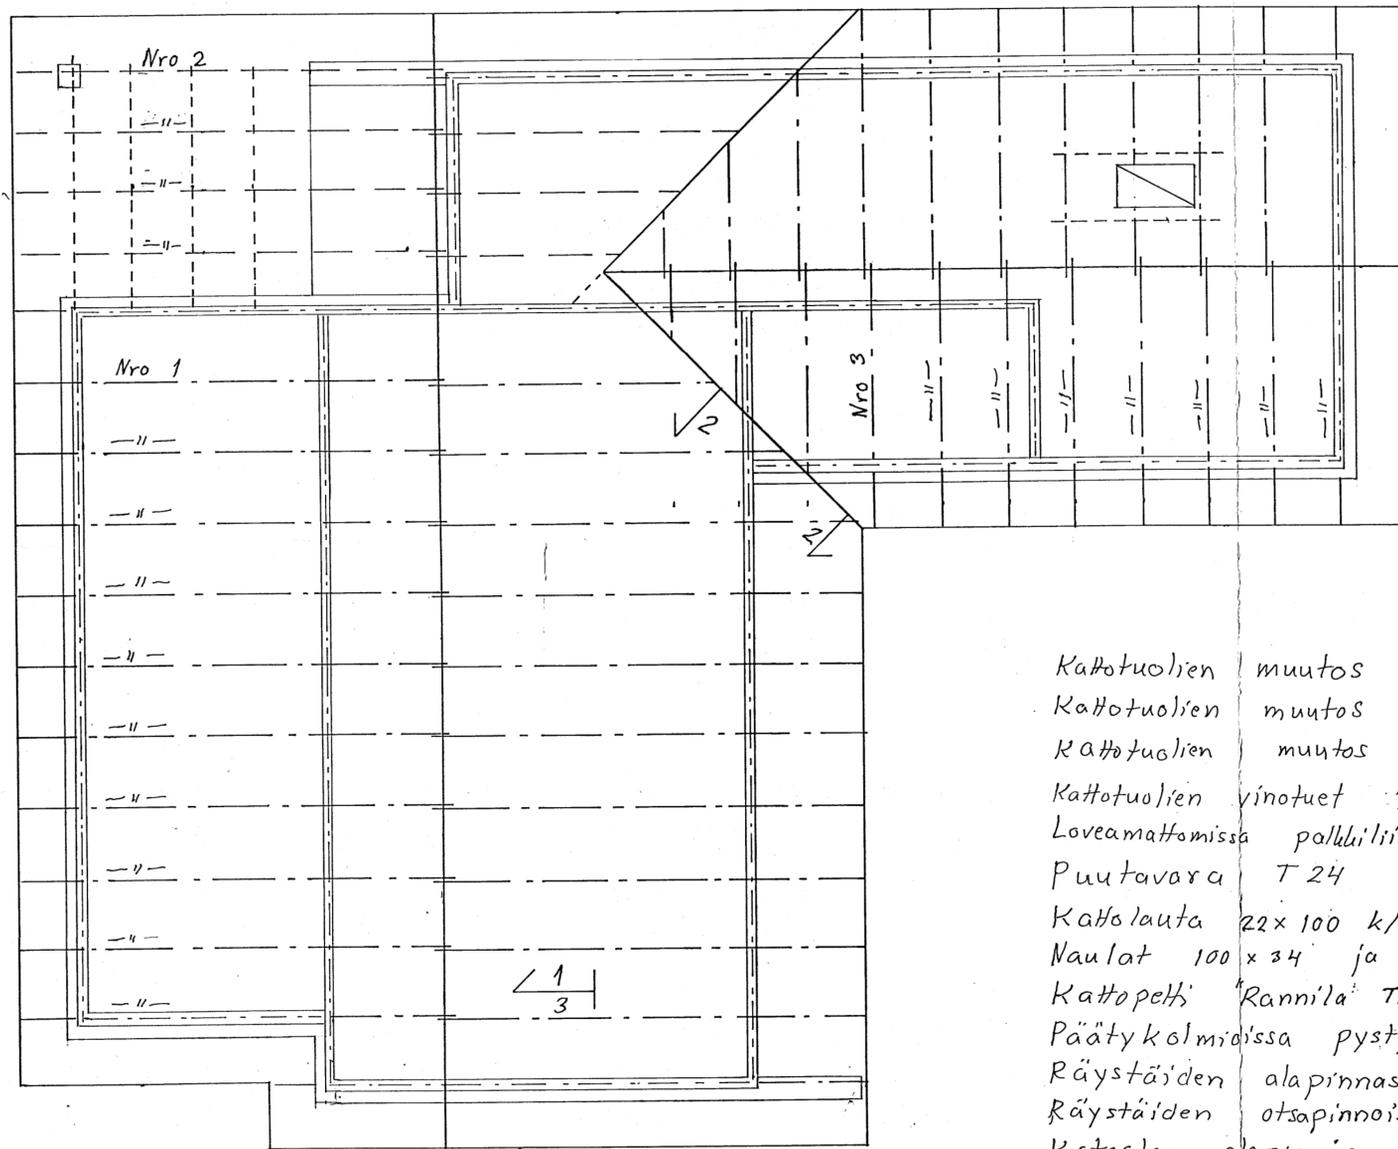
LEIKKAUS 1-1

- Kattotuolien muutos nro 1 12 kpl (oma piirustus)
- Kattotuolien muutos nro 2 4 kpl — " —
- Kattotuolien muutos nro 3 11 kpl — " —
- Kattotuolien vinotuet 32 x 100 laudat joka kolmannessa välissä
- Loveamattomissa palkkiliitoksissa liitoslaudat 22 x 100
- Puutavara T 24
- Kattolauta 22 x 100 k/k 350 mm
- Naulat 100 x 34 ja 75 x 28
- Kattopelti "Rannila Tiilikainen" tai vastaava
- Päätykolmioissa pystyvuori 22 x 100
- Räystäiden alapinnassa harva laudoitus n. 22 x 100 k/k 120 mm
- Räystäiden otsapinnoissa ponthilaudoitus n. 20 x 125
- Katosten alapinnoissa harva laudoitus n. 22 x 100 k/k 120 mm

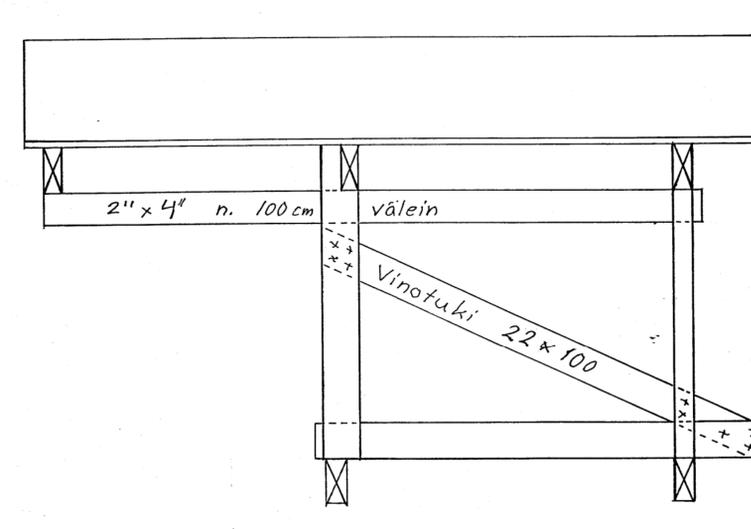
Päätyräystäiden tuenta sivulta 1:10

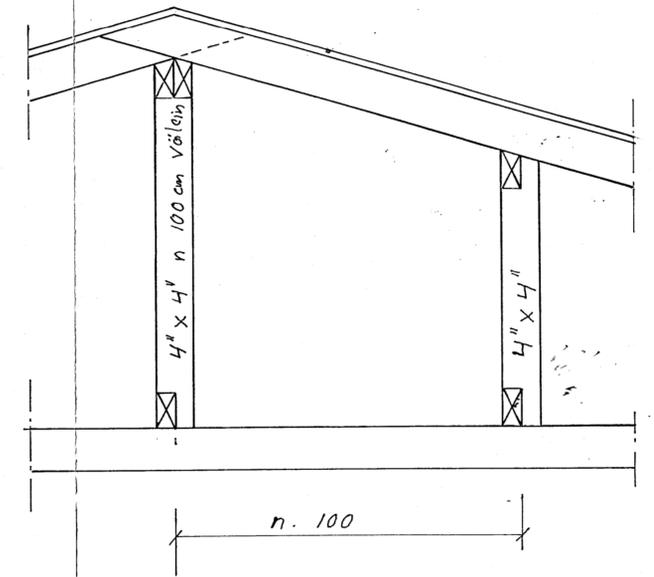
Päätyräystäiden tuenta edestä 1:10

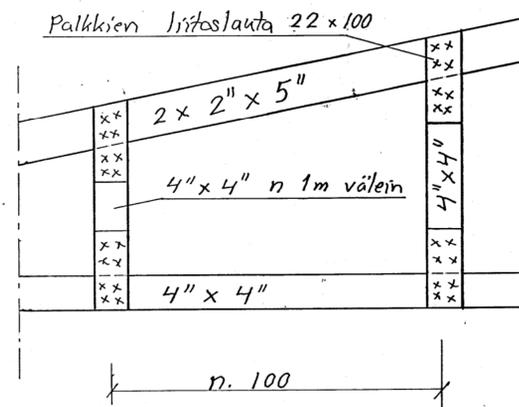
LEIKKAUS 2-2

Jiirin tuenta 1:10

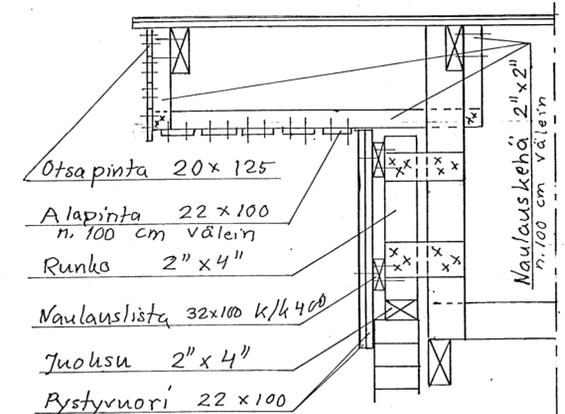
LEIKKAUS 3-3

Päätykolmion ja -räystään rakenne
