Volkswagen Golf GTI 1 omistaja löytyi

Luotu 18.03.2026

VIN: WVWGV7AJ7BW111970 Polttoaine: Bensiini Vuosi: 2011 Vaihteiston tyyppi: Manuaalinen

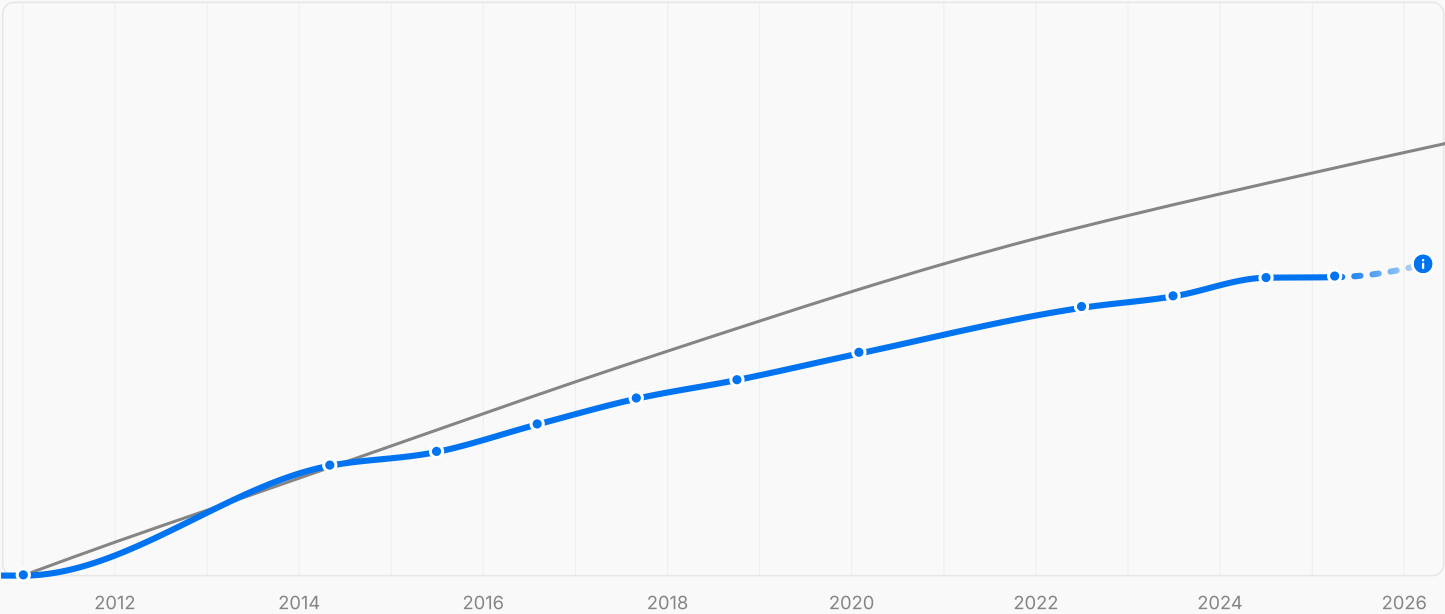
- Viimeisin tunnettu matkamittarilukema: 144 781 km
- Samankaltaisten mallien keskimääräinen matkamittarilukema: 207 257 km
- Löydettiin 11 matkamittarilukematietuetta

●●● Mittarilukema — Tyypillinen kilometrimäärä tälle mallille

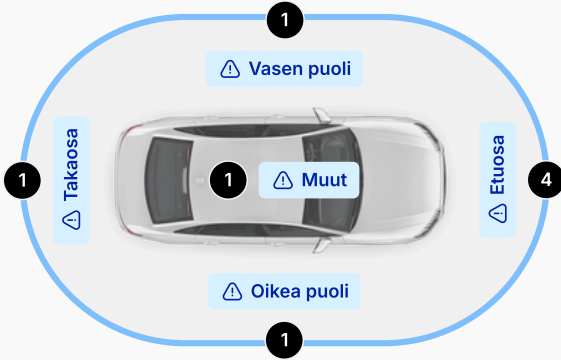
Löysimme 1 tietueen tästä ajoneuvosta

Vasemman puolen vahingot:

Vasen / Etuovi

Etuosan vahingot:

Keula / Puskuri

Keula / Tuulilasi

Keulan vasen puoli / Puskuri

Keulan oikea puoli / Puskuri

Oikean puolen vahingot:

Oikea / Etuovi

Takaosa / Puskuri

Matkustamo / Ei luokiteltu

2.2015

**5 001 € – 10 000 €**
