KUNTOTUTKIMUS

Kuusamon kaupunki

Käylän koulu

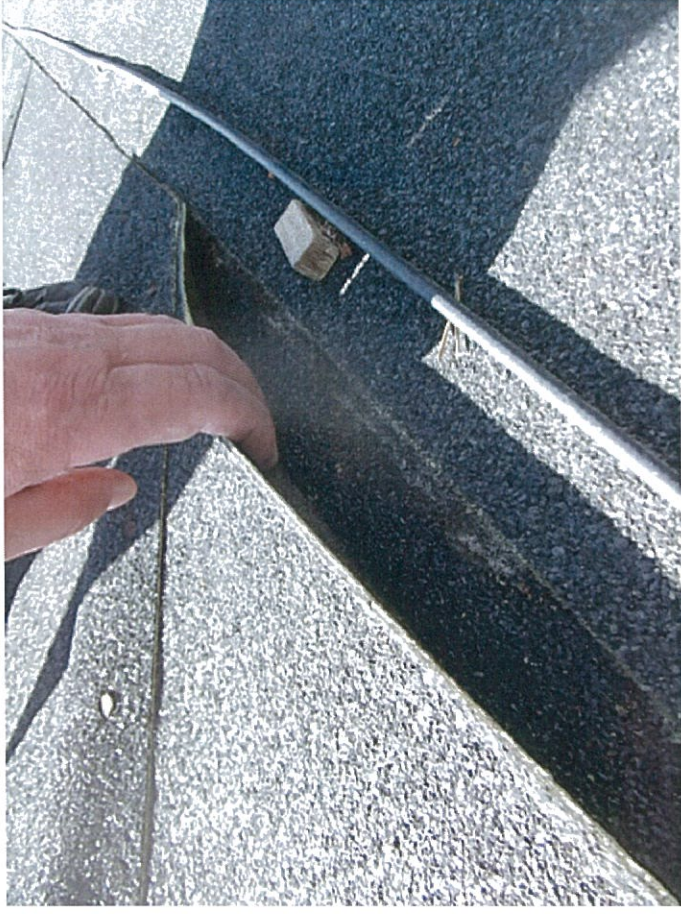
Kuva 3

Rakennuksen vesikatteena on kolmiorimahuopakate. Huopakaistojen reunat ovat irti monin paikoin, varsinkin jiirien ja harjojen kohdilla, osin myös kermien jatkoksien kohdilla(kuva 3).

Ongelmien poistamiseksi tulee vesikate ja vaurioituneet lattiapinnoitteet uusia. Vanha vesikate poistetaan ja uusitaan esim. hitsattavalla kumibitumikermikatteella. Läpimenot uusitaan ja korjataan. Huopakatteen aluslaudan uusimiselle ei ole tarvetta, tarvittaessa korjataan paikallisesti.

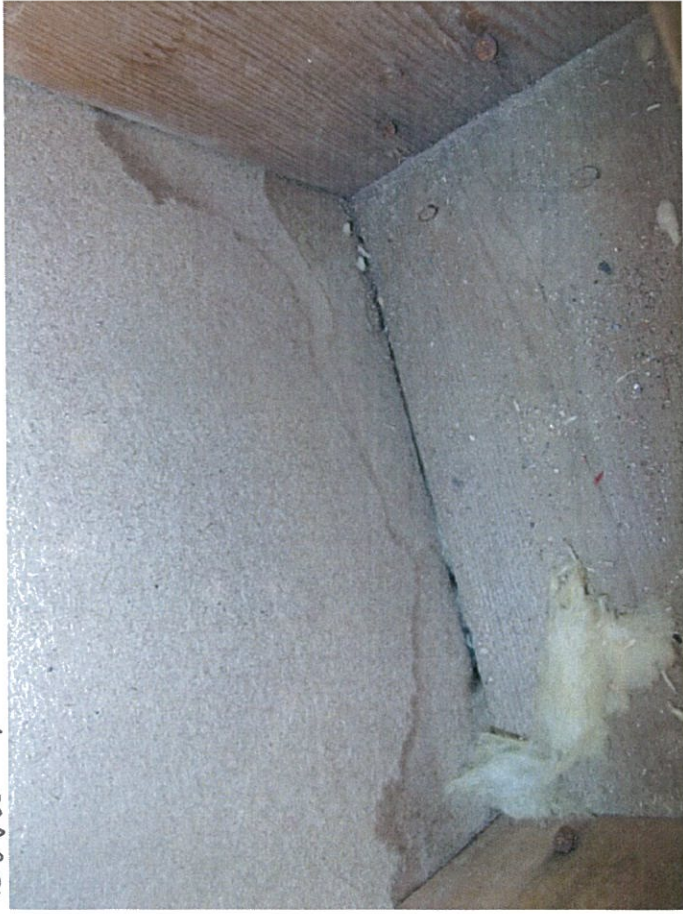
Kuva 1

Rakenteen avauskohdassa havaittiin kosteusjälkiä tuulensuojalevyn sisäpinnassa alapelkan rajassa ja runkotolpan alapäässä(kuva 1). Lämmöneristelevyn reunat ovat tummuneet seinän alaosassa. Ulkoseinän alapelkan yläpinnasta otetussa mineraalivillanäytteessä havaittiin viitettä mikrobi- ja/tai kosteusvauriosta. Alapelkan yläpinta on -120mm lattian pinnan alapuolella.

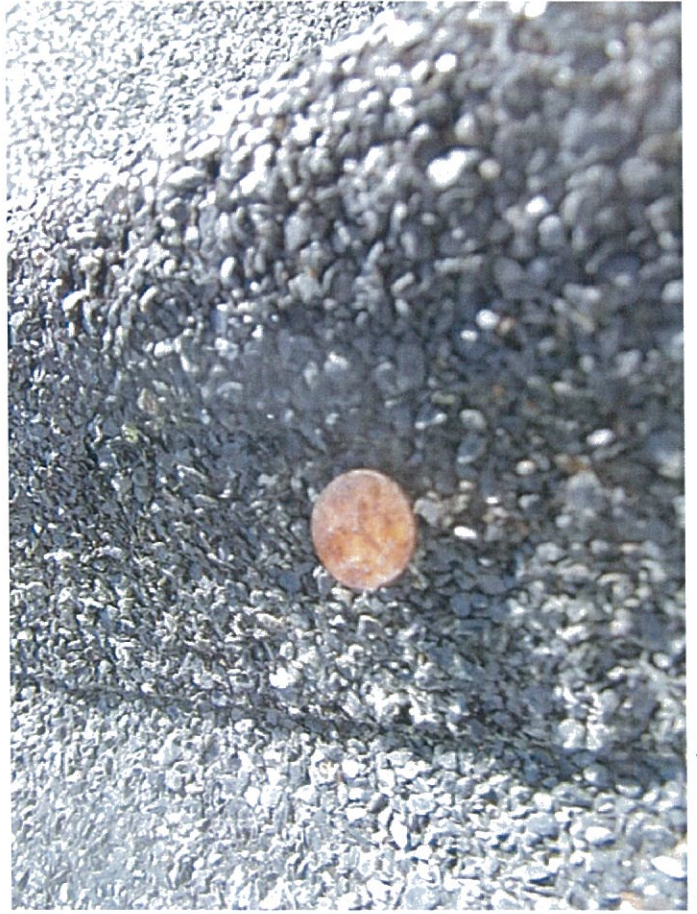
Kuva 4

Kolmioriman huopakaistan naulaukset ovat huonosti tehty, naulat on lyöty väärään kulmaan riman sivua nähden, osa nauloista on peräytynyt irti, naulojen kantojen alla on rakoja(kuva 4).

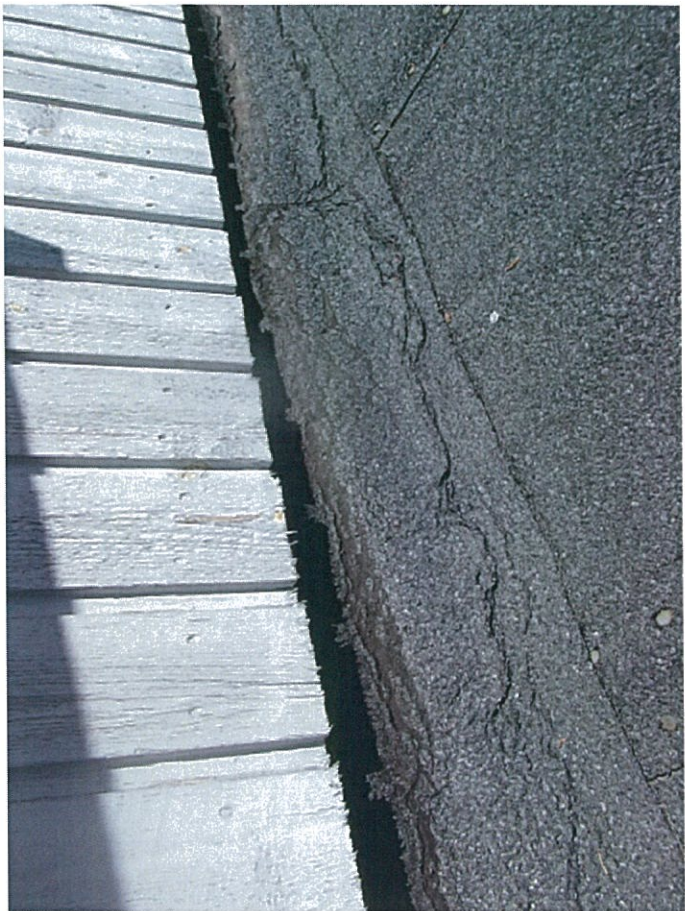
Kuva 6

Seinällenostohuovan sirotepinta on valunut ja kermi on oiennut irti kolmioriman kohdalta(kuva 6).

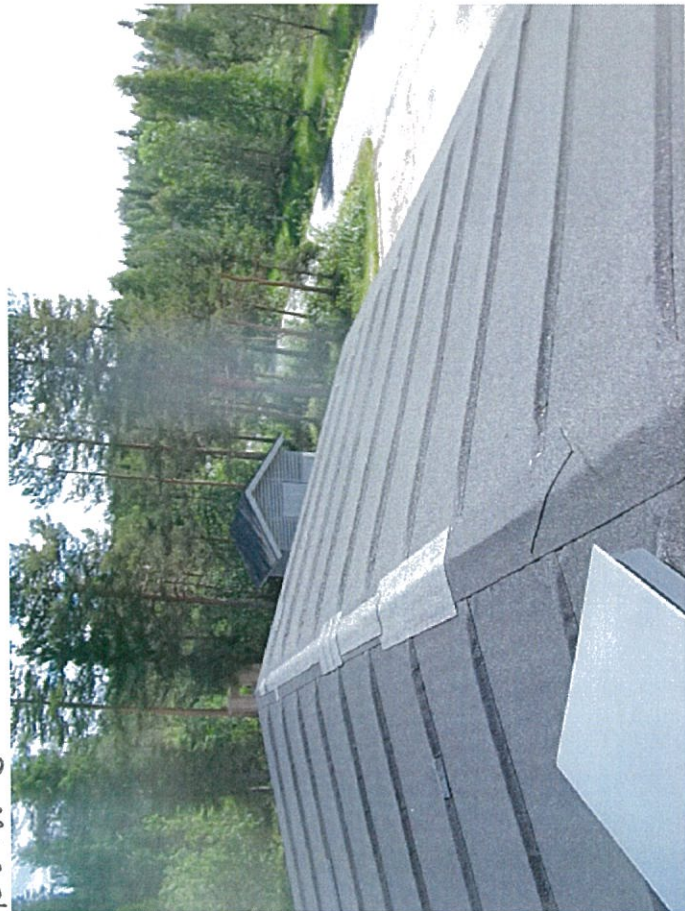
Kuva 5

Kolmiorimojen ja harjan kohdille on tehty paikkauksia monin paikoin(kuva 5).

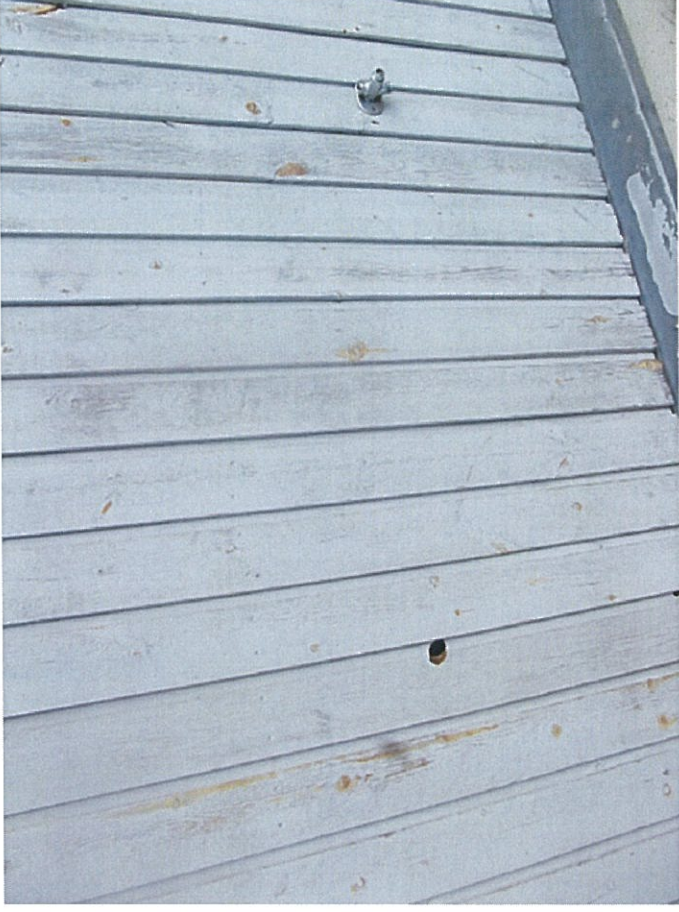
Kuva 11

Rakennuksen julkisivuverhouksena on pystyponttilauta. Laudoissa on pihkavalumia ja maalipinnat ovat kuluneet sekä alapääät halkeilleet auringon puolen seinillä(kuva 11), huoltomaalaus 1-3 vuoden kuluessa.

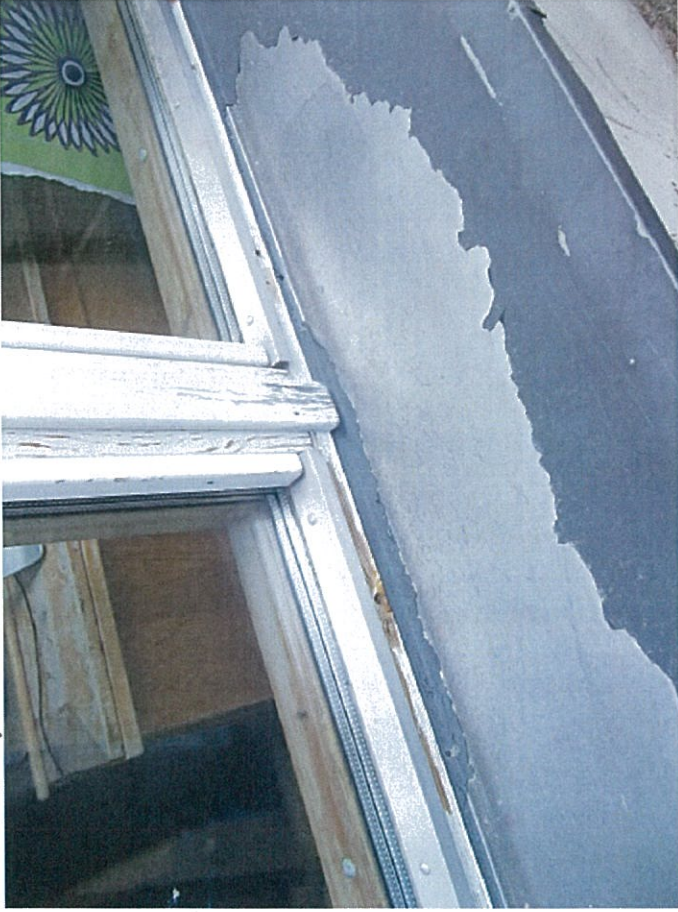
Kuva 9

Ikkunoiden vesipeltien maalit hilseilevät ja niiden kiinnitykset ovat löystyneet(kuva 9).

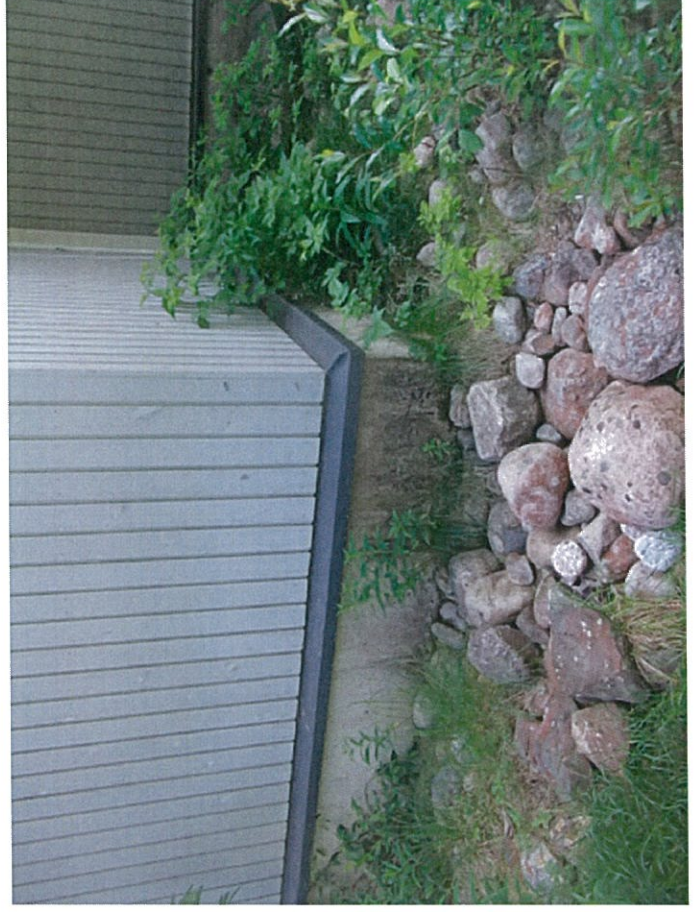
Kuva 10

Perustuksissa ei havaittu vaurioita tai painumia silmämääräisessä tarkastelussa. Sokkelissa on kosteusjälkiä takapuolella(kuva 10).

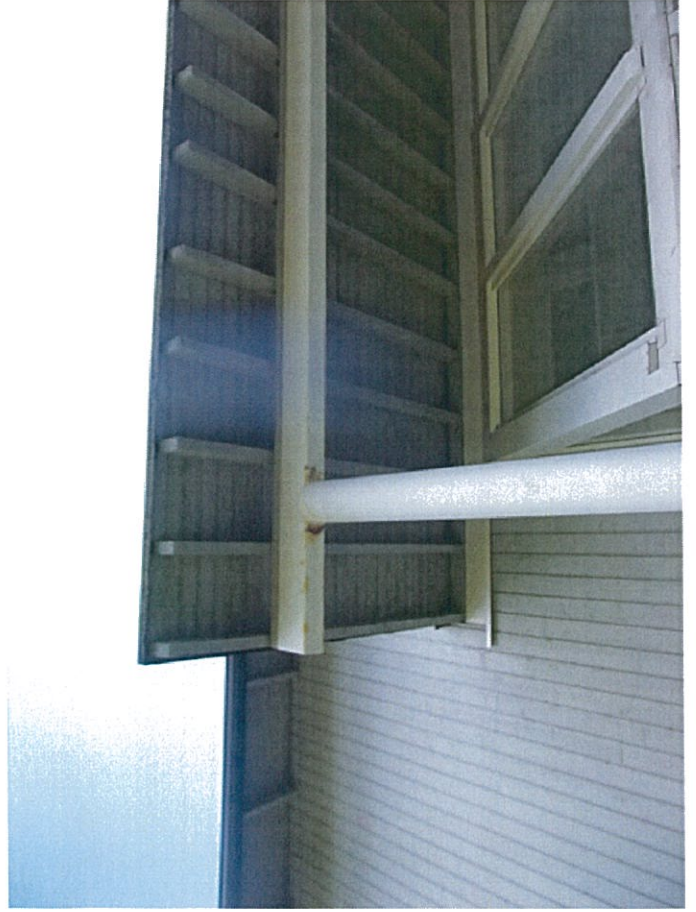
Kuva 12

Takapuolen lasierkerin teräsosien maalipinnoissa on ruostetta(kuva 12). Lasiosien pellitykset ja silikonitiivistytykset ovat huonokuntoisia.

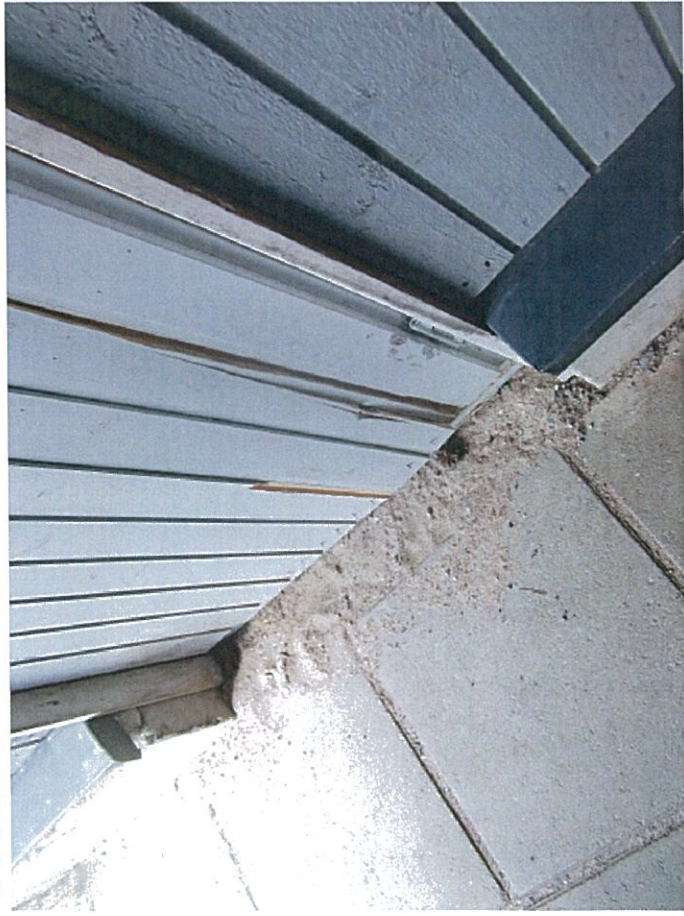
Kuva 13

Ulkovaraston ovi on rikki(kuva 13).

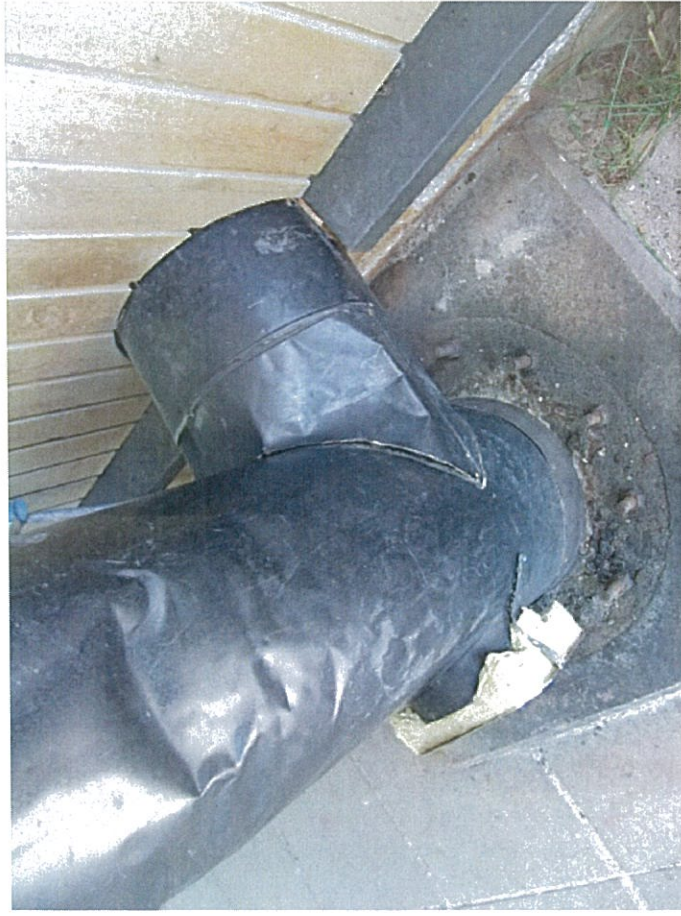
Kuva 14

Lämmityskattilan piipun alapään suojapellit ovat lommoilla ja saumat osin auki(kuva 14).
