## KOSTEUSKARTOITUS ASUNTOKAUPPAA VARTEN

**KOHDE:** As Oy Kirkkopuistikko 9  
Kirkkopuistikko 9  
65100 Vaasa

**KARTOITUSAJANKOHTA:** 25.11.2022

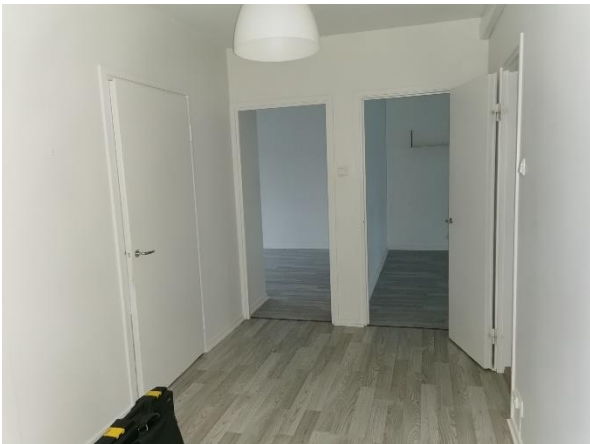
Eteisen lattiaan on asennettu laminaatti. Seinät ja kattopinta ovat tasoitettuja ja maalattuja. Eteinen on pinnoiltaan siisti ja toimiva. Eteiseen on asennettu uusi sähkökeskus taloyhtiön putkisaneerauksen yhteydessä. Sähkökeskukseen on kiinnitetty vesimittarin lukuyksikkö. Eteisen katossa on vanha patterikäyttöinen palovaroin. Suositellaan, että asuntoon uusitaan kaksi kappaletta sähkön kytkettyjä palovaroittimia. **KUVAT 10-12.**

Kuva 10. Eteisen yleiskuva.

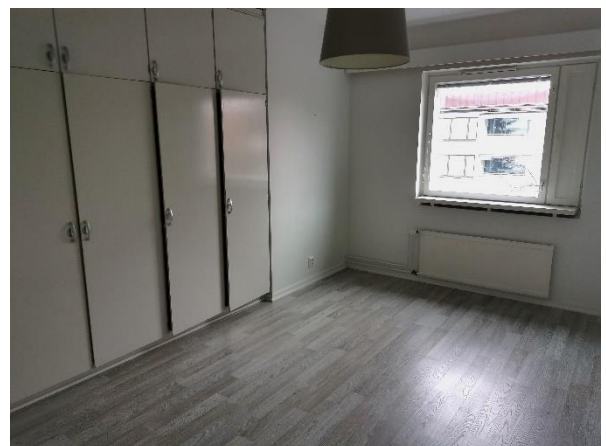
Asunnossa on kaksi makuuhuonetta, joissa lattiaan on asennettu laminaatti. Seinät ja kattopinta ovat tasoitettuja ja maalattuja. Makuuhuoneet ovat pinnoiltaan siisti ja toimiva. Makuuhuoneissa on alkuperäiset vaatekaapit jäljellä. Ovien lukituksessa todettiin pieniä vikoja. **KUVAT 13-14.**

Kuva 13. Iso makuuhuone.

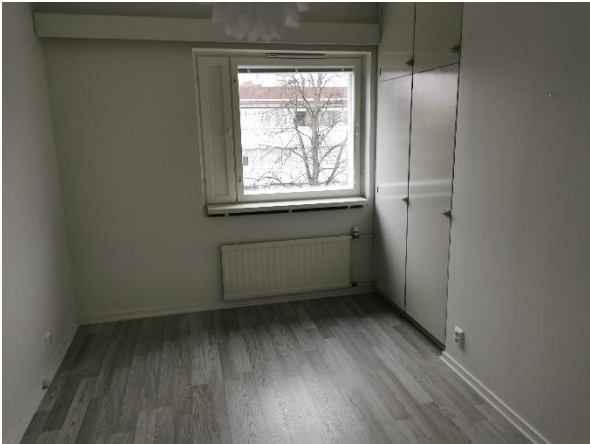
Kuva 14. Pienempi makuuhuone.

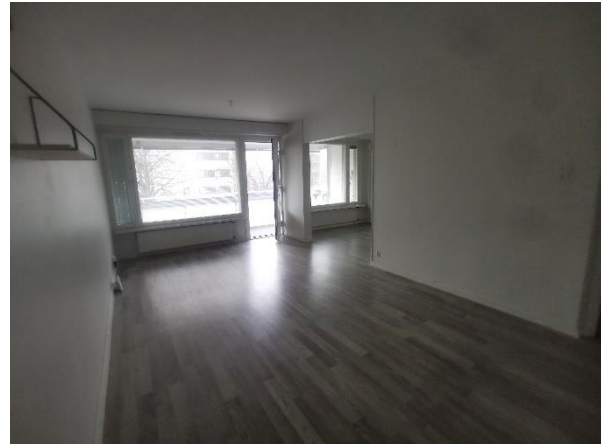
Olohuoneen lattiaan on asennettu laminaatti. Seinät ja kattopinta ovat tasoitettuja ja maalattuja. Olohuoneet ovat pinnoiltaan siisti ja toimiva. Olohuoneen yksi maadoittamattoman pistorasia kehys on rikki ja se tulisi uusita. **KUVAT 15-16.**

Kuva 15. Olohuone.

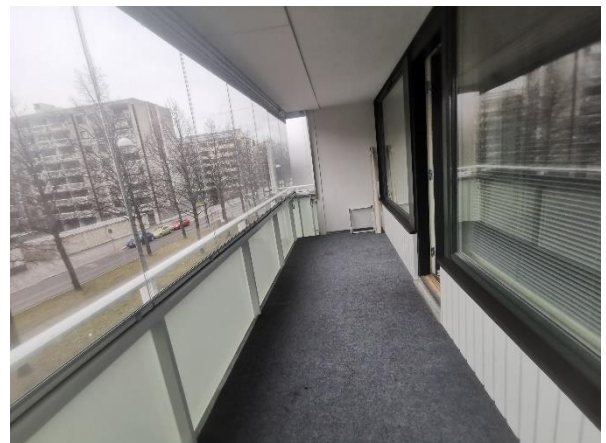
Parvekerakenteet ovat pinnoiltaan siistissä kunnossa. Lattiassa on asianmukainen parvekematto. Parvekerakenteet on kunnostettu julkisivu- ja parvekekunnostuksen yhteydessä. Korjauksen yhteydessä parvekkeita on laajennettu. Parvekkeella on toimiva Lumonin lasitus- ja parvekekaidejärjestelmä. **KUVA 17.**

Kuva 17. Ikkunat ja parvekeovet on uusittu.
