# KUNTOTARKASTUS- RAPORTTI

## PIIKKIÖN VANHA KUNNANTALO

18.8.2015

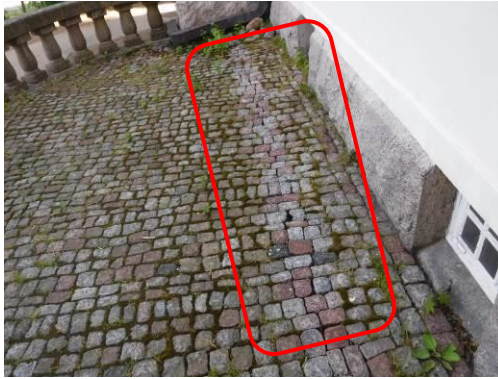
Etupihan puolen terassilaatoituksessa on kuvassakin näkyvä puhdas alue, joka kertoo todennäköisesti sadevesirännin tulvimisesta (katso kohta ”2.5, yläpohja ja vesikatto”).

*Kuva 5. Räystäältä tippuva vesi on puhdistanut terassilaatoitusta*

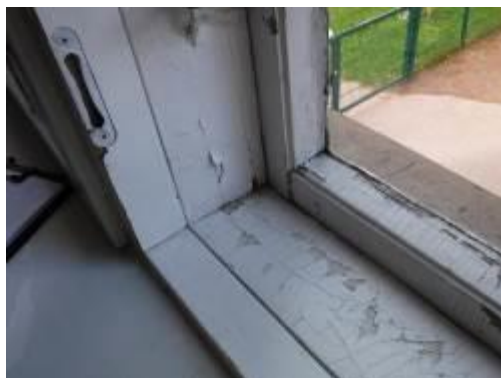
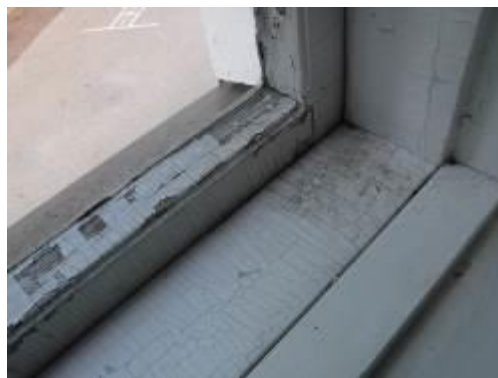
Ulkopokien ja karmien maalipinta hilseilee irti lähes kaikkien vanhojen ikkunoiden kohdalla. Yläkerran ikkunoiden alaosissa ulkopuolisen ikkunapenkin ja ikkunan liitospohdat eivät ole kaikilta osin vesitiiviitä. Toisessa kerroksessa ikkunoiden ja vesikaton rajapinnassa havaittiin lahovaurioita.

*Kuva 23 ja 24. Ikkunapokien ja -karmien maalipinta hilseilee.*

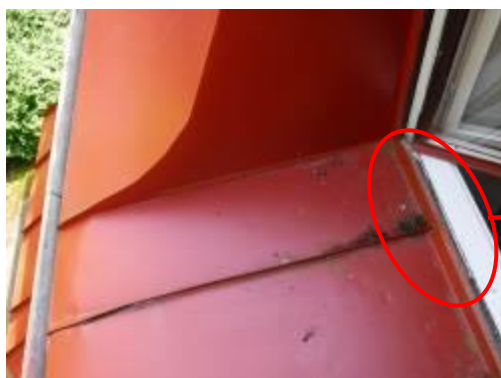
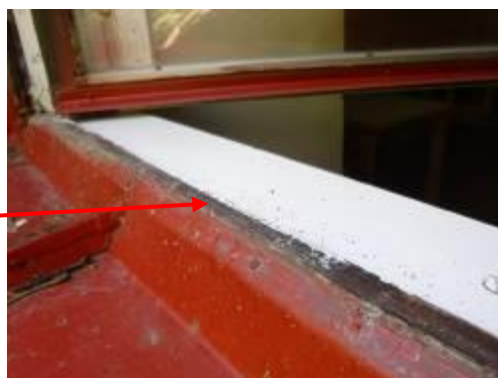
Ikkunoiden alaosissa ulkopuolisen ikkunapenkin ja ikkunan liitoskohdat eivät ole vesitiiviitä. Kuviin 27 – 30 on esitetty kohdat, joista viistosade ja sulava tuiskulumi saattavat päästä ulkoseinän sisään.

*Kuvat 27 ja 28. Kuvassa näkyy ikkunan ja vesikaton liitos yläkerrassa. Liitos näyttää epätiiviiltä.*

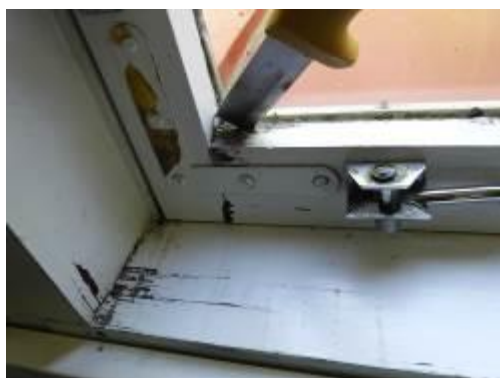
Toisessa kerroksessa ikkunoiden ja vesikaton rajakohdassa havaittiin muutama laho-  
vaurio. Lahoja havaittiin paikallisesti ikkunoiden vuorilaudoissa, karmeissa ja pokissa.  
Vauriot rajoittuivat ikkunoiden alaosiin.

*Kuva 33. Yläkerran ikkunan poka on pehmennyt kosteuden vaikutuksesta.*

Toisessa kerroksessa ikkunoiden ja vesikaton rajapinnassa havaittiin muutama lahovaurio. Vauriot rajoittuva ikkunoiden alaosiin, ja ne ovat syntyneet todennäköisesti viistosateen ja sulaneen tuiskulumen vaikutuksesta. Tarkastus tehtiin pintapuolisena, jonka vuoksi vauriota havaittiin vain ikkunoiden nurkkalautoissa, karmeissa ja ikku-

napokissa. Vauriot saattavat jatkua myös rakenteiden sisälle. Vaurioiden laajuuden selvittämiseksi suositellaan ulkoseiniin ikkunoiden alle tarkempia tutkimuksia.

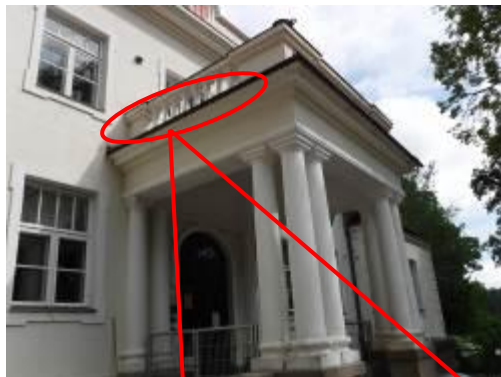
Etupihan parvekkeen sadevesiränni oli tarkastushetkellä täynnä roskaa ja vettä.

*Kuvat 42, 43 ja 44. Sadevesikouruun on lammikoitunut vettä.*

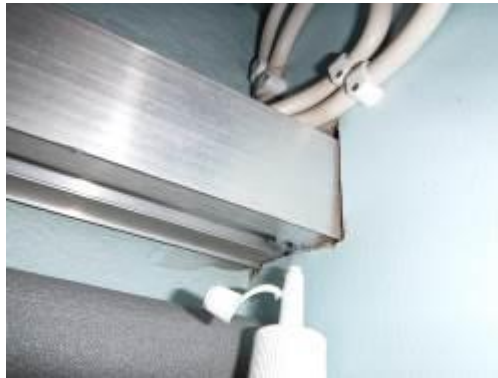
*Kuva 62. ilmavuotokohta seinän läpivientikohdassa*

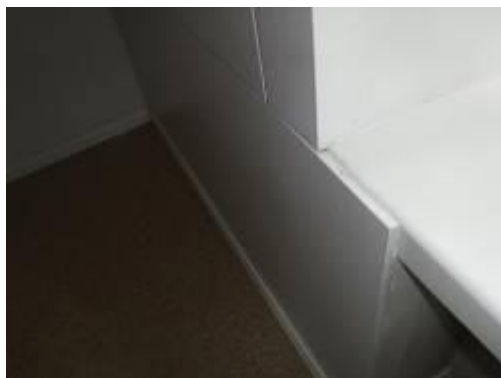
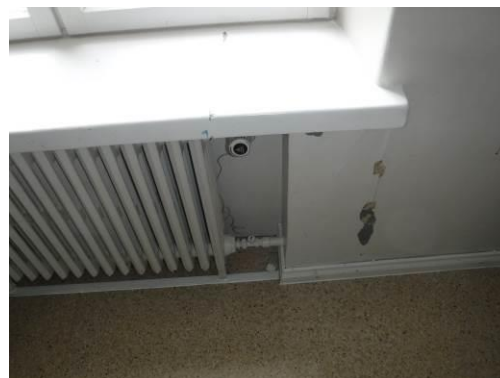
Ensimmäisessä kerroksessa ulkoseinä on paikoitellen levytetty ja lisälämmöneristetty sisäpuolelta. Sisäpuolinen lämmöneristys on tehty ainakin viiden huoneen kohdalla.

*Kuvat 71 ja 72. Lisäeristys havaittiin, koska eristetyissä huoneissa ikkunapenkki jää seinälinjan sisäpuolelle.*

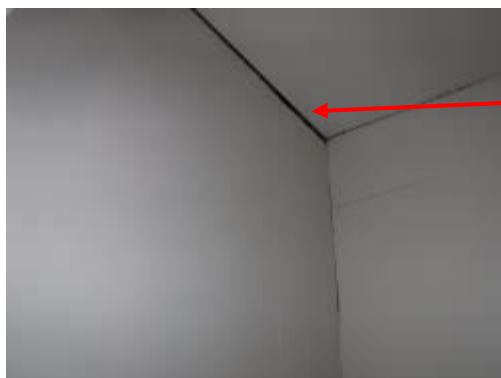
Varaston ylänurkka

Yläkerrassa pohjoispäädyssä olevassa pienessä varastotilassa (esikot) havaittiin merkisavun avulla runsaita ilmavuotoja rakenteiden läpi sisäilmaan. Ilmavuotoja havaittiin yläpohjasta, ulkoseinästä ja välipohjasta sekä niiden liittymäkohdista.

*Kuvat 73, 74 ja 75. Ilmavuotoja rakenteiden liittymäkohdista*

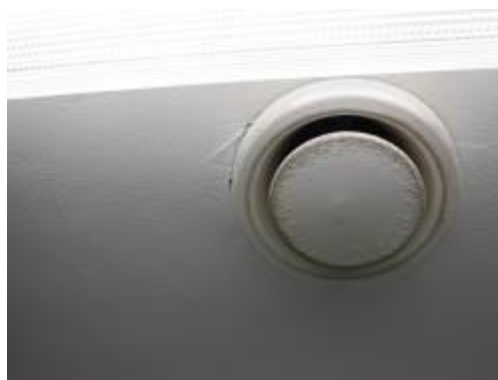
Rakennuksessa on koneellinen ilmanvaihto varustettuna lämmön talteenotolla. Ilmanvaihtoventtiileissä havaittiin runsaasti pölyä.

*Kuvat 76 ja 77. Yläkerrassa ilmanvaihtoventtiilit ovat likaisia.*

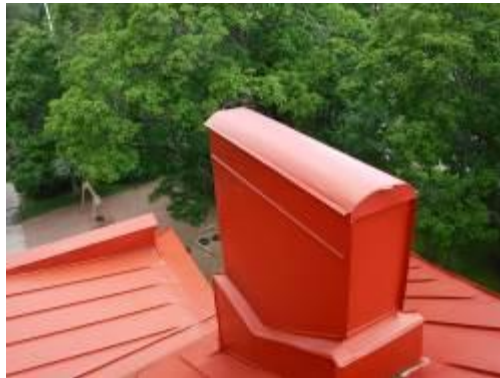
Vesikatolla havaittiin, että yhden hormiston yläpää on pellitetty kokonaan umpeen. Hormiston alkuperäinen käyttötarkoitus ei ole tiedossa, eikä sitä tässä tarkastuksessa selvitetty.

*Kuva 90. Hormisto on yläpäästään pellitetty umpeen.*

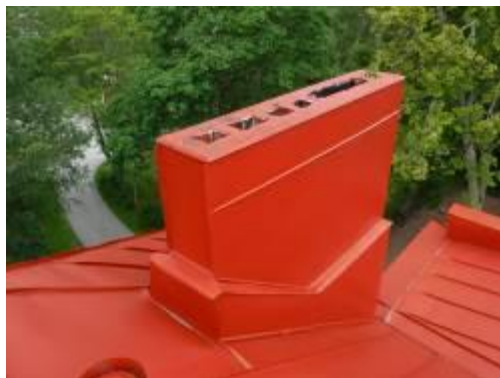
Piippujen päällä ei ole sadehattuja. Toisessa hormistossa on ainakin yksi yläpäästään rapautunut hormi

*Kuvat 91 ja 92. Sadehattu puuttuu*
