Kuntotarkastus RS³

Punkaharjuntie 596
58450 Punkaharju
19.09.2023

YHTEENVETO

Tarkastuksen kohteena oli vuonna 1896 rakennettu puolitoistakerroksinen kellarillinen hotelli.

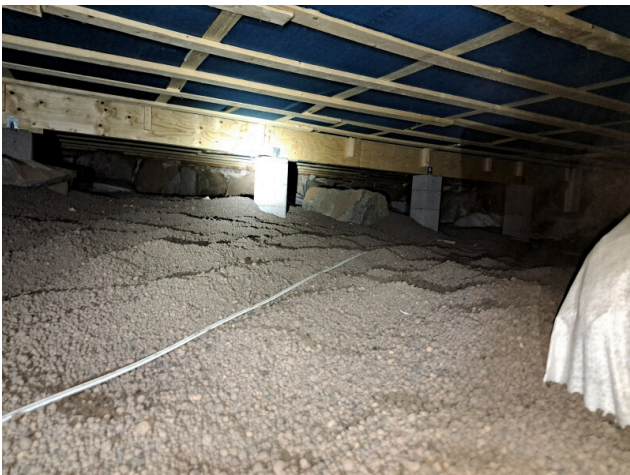
13. Ryömintätilaa pienen ravintolasalin kohdalla

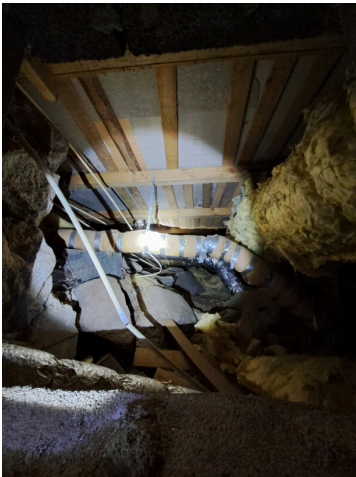
- Keittiön kohdalle ei ryömintätalassa päästy. Kellarissa on luukku ryömintätilaan, mutta sähkökeskus estää sen avaamisen riittävästi, että kulku olisi mahdollista. Ravintolatilojen puolelta ryömintätalassa ei keittiön kohdalle ole riittävän isoa kulkureittiä.

15. Ryömintätilaa keittiön kohdalla

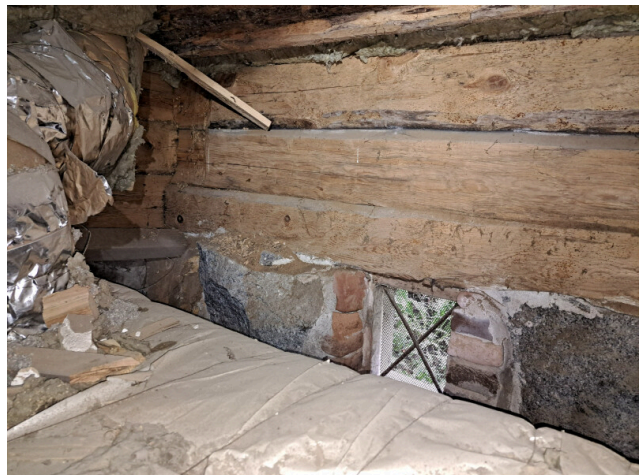
20. Ulkoseinän alimpia hirsikertoja

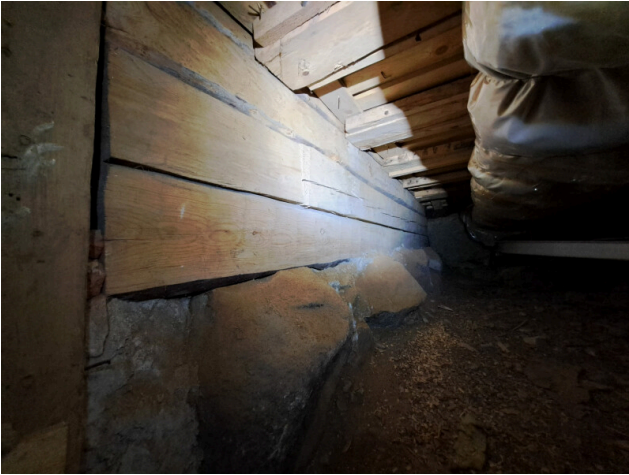
21. Hirsirakennetta väliseinän kohdalla

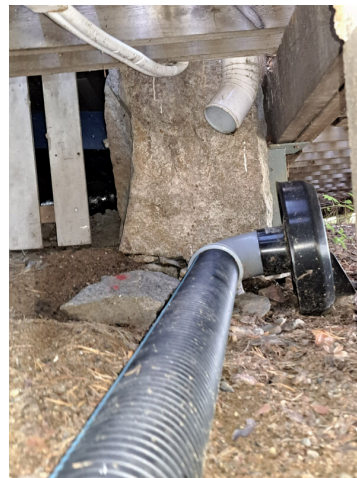
- Vesikaton sade- ja sulamisvedet on johdettu syöksytorvien alla sijaitseviin rännikaivoihin, joista vedet on johdettu pois rakennuksen viereltä. Terrassin alla on rännikaivon asennus puutteellinen ja vedet valuvat suoraan perustuksien viereen, samoin keittiön takapihan puoleisella sivustalla.

26. Terrassin alla rännikaivon asennus puutteellinen

Suosittelaa sadevesien ohjauksen korjauksia edm. kohdilla.

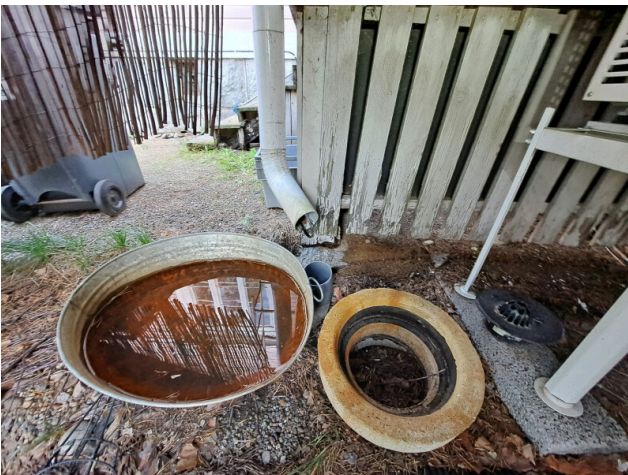
27. Keittiön takapihan puoleisella sivustalla sadevesien ohjaus puutteellinen

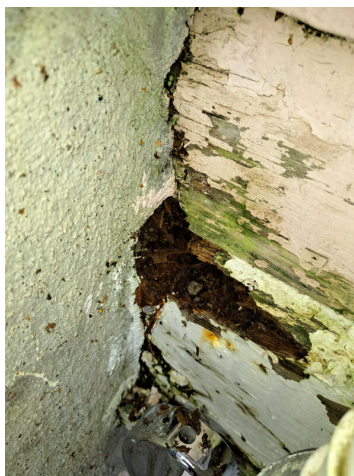
Ravintolan sisäänkäynnin portaiden vieressä on lahovaurioita vaakaverhouslaudoituksessa sekä hirsikerrassa.

39. Ravintolan sisäänkäynnin vieressä alin osa puuverhouksesta ja osin alin hirsikerta lahonnut

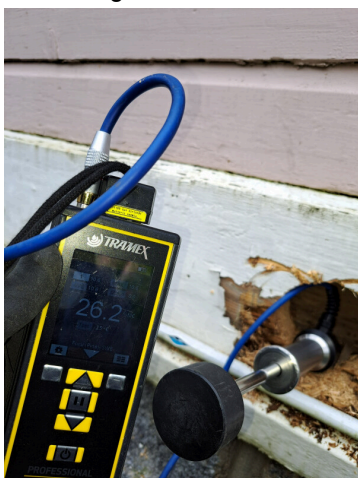
Ulkoseinän alimman hirren kohdalla on vaakasuuntainen verhouslaudoitus, jossa havaittiin lahovaurioita. Etupihan puolelle tehdyssä avauksessa havaittiin, että laudoituksen lahovaurioista johtuen myös sen takana olevassa hirsikerrassa on kosteusvaurioita. Paikoin etupihan alaosan laudoitusta on havaintojen mukaan uusittu koolaamalla ja tekemällä kotelolaudoitus. Näillä osilla hirsikerta havaittiin ehjäksi.

40. Ulkoseinän alimmassa hirressä koholla olevaa kosteupitoisuutta

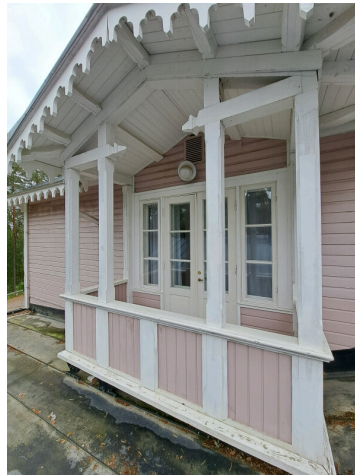
47. Parvekkeen kaiteen/rakenteen puuosissa maalipinnan hilseilee

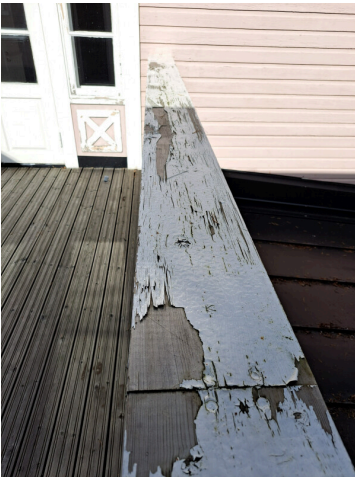
- Terassin kaiteiden puuosien maalipinta on vaurioitunut. *Julkisivujen puuosat suositellaan huoltomaalattavaksi 6-12 vuoden välein maalityypistä ja ilmansuunnasta riippuen.*

52. Kattoterassin kaiteiden puuosissa maalipinta irti

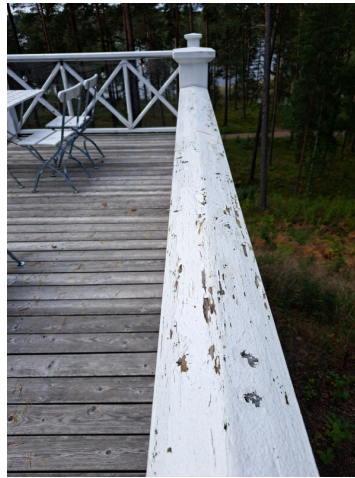
53. Terrassin kaiteiden maalipinnat hilseilee

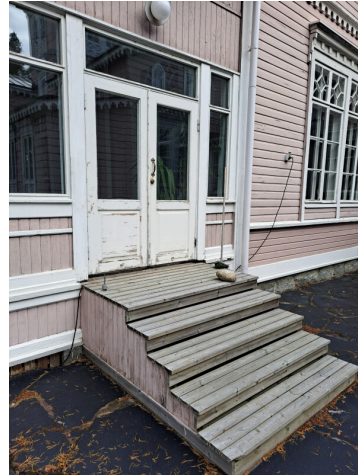
57. Terassin oven maalipinnat hilseilee

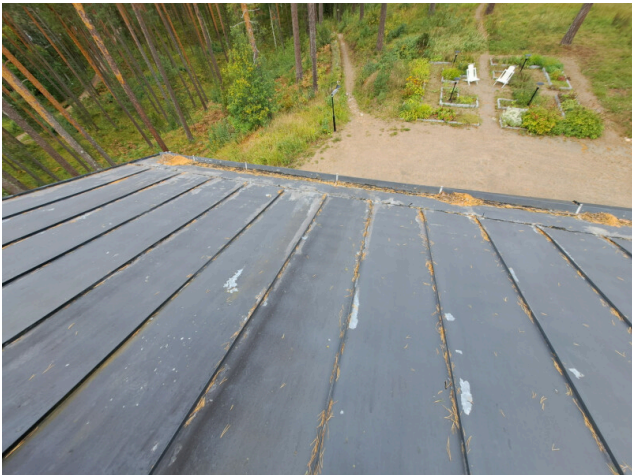
65. Keittiön vesikaton maalipinta paikoin irronnut

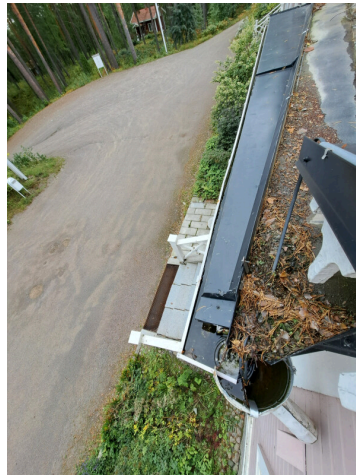
- Räystäskouruissa havaittiin lehtiä, neulasia ja vastaavaa roskaa. *Lehdet ja neulaset voivat tukkia räystäskourun tai syöksytorven ja aiheuttaa vesien tulvimisen kourun yli.*

66. Sadevesikourut ja syöksytorvet tukossa neulasista yms. roskasta

Suositellaan räystäskourujen puhdistamista sekä räystäskourujen kallistuksien tarkastamista puhdistamisen yhteydessä.

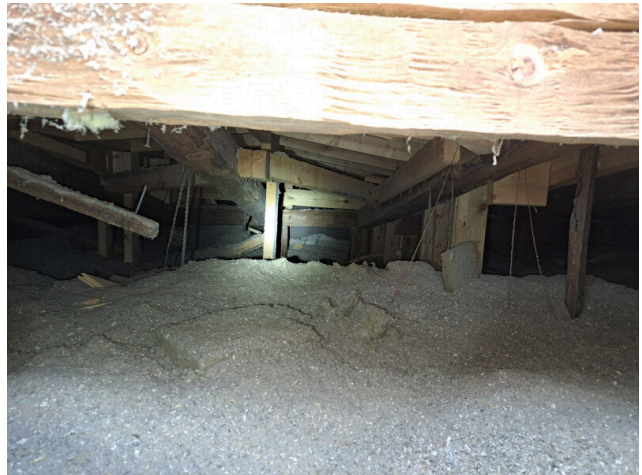
70. Yläpohjatilaa keittiön kohdalla

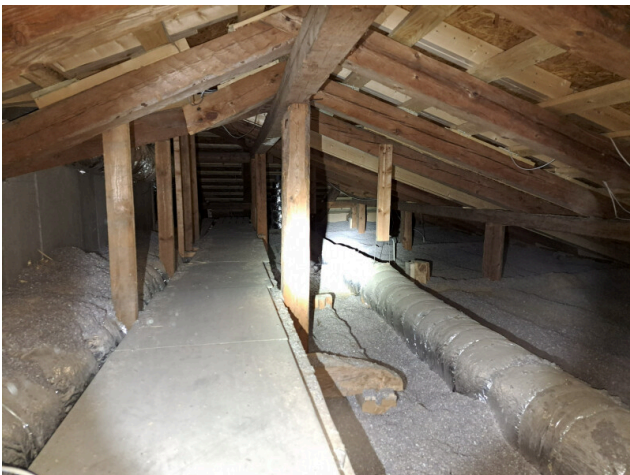
71. Yläpohjatilaa ison ravintolasalin kohdalla

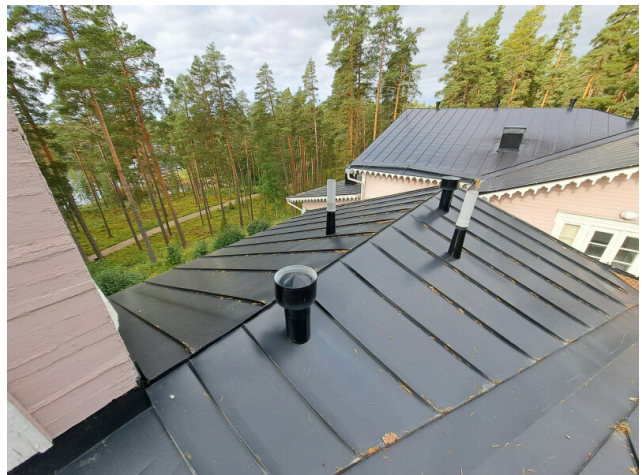
72. Yläpohjan tuuletusputkia vesikatolla

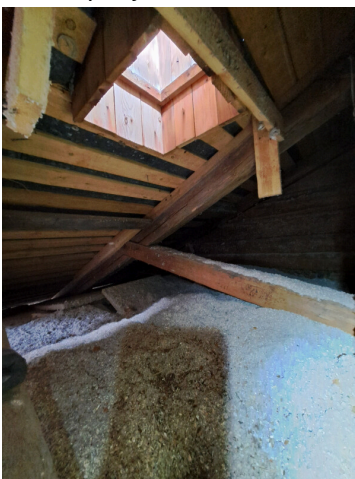
73. Keittiön yläpohjan kohdalla tuuletuskanavan kautta päässyt vettä yläpohjaeristeille

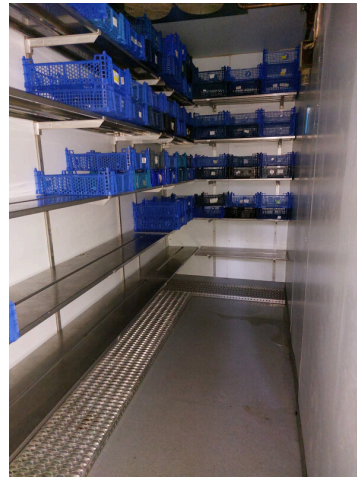
123. Kylmiön lattialla vettä, ei lattiakaivoa

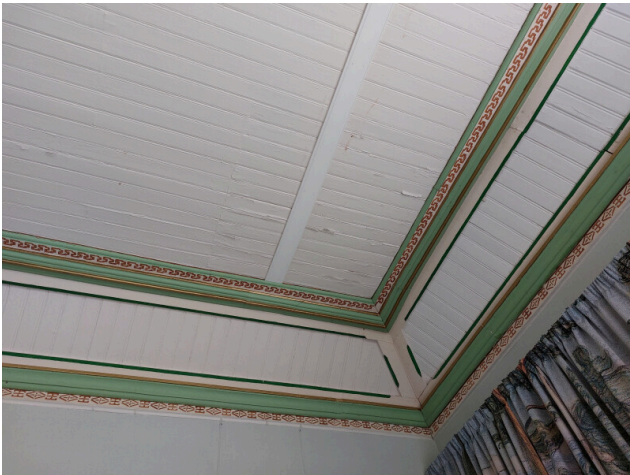
125. Ruokasalin katossa maalipinnan hilseilyä

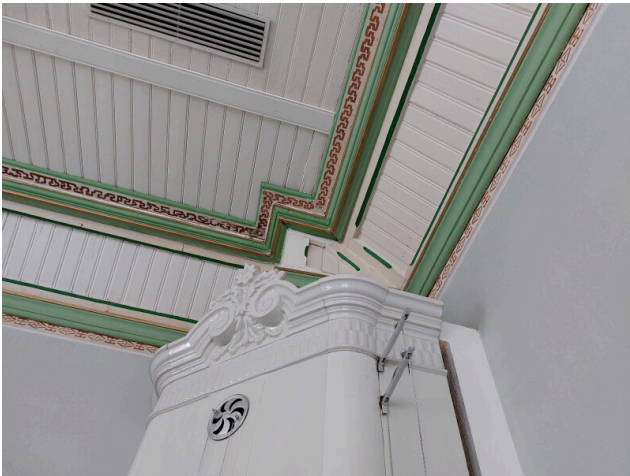
127. Ruokasalin katossa maalipinnan hilseilyä

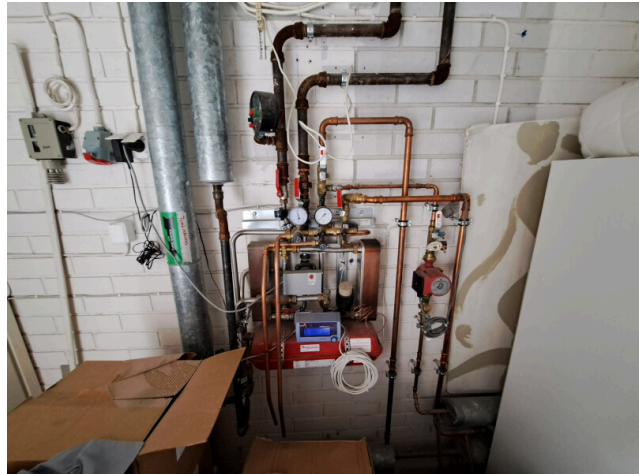
163. Kaukolämmösiirrin huolto- ja myymälärakennuksessa

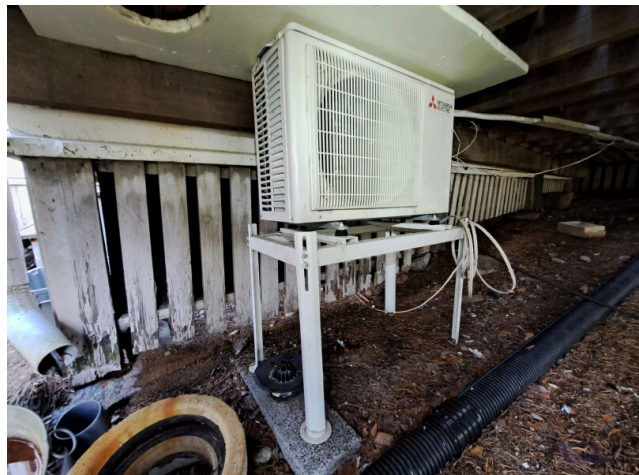
165. Ilmalämpöpumpun ulkoyksikköä terassin alla

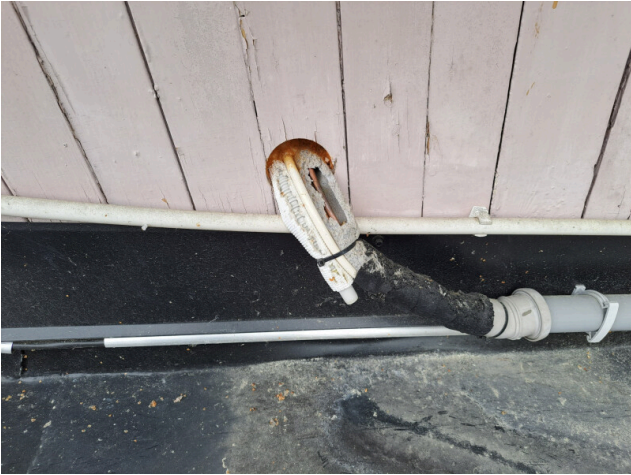
- Päärakennuksen kellarissa oleva lämmönvaihdin on laitteen tyyppikilven mukaan vuodelta 2006 ja huolto- & myymälärakennuksessa oleva vaihdin vuodelta 2010. Ei havaittu huomautettavaa.
- Ilmalämpöpumpujen kylmäaineputkien eristys ulkoyksikön luona on puutteellinen vesikatolla olevien ulkoyksikköjen osalta.

166. Ilmalämpöpumpun kylmäaineputkien eristykset puutteelliset

Suosittelaa putkien eristysten uusimista.

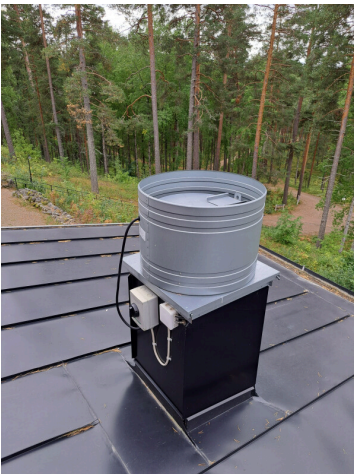
168. Poistoilmapuhallin ravintolan vesikatolla
