KuntoarvioStartRS¹⁷

Rakennustekniikka, LVI- ja sähköjärjestelmät

Heiska ry
Heiskankuja 1, 39100 Hämeenkyrö

Tarkastuspäivä 28.2.2024 | Raportointipäivä 4.3.2024

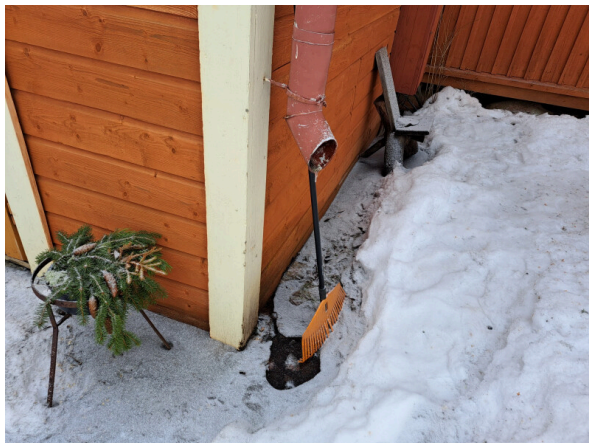
3. Päärakennuksen kattovesien ohjausta. Syöksytorvesta otetaan kasteluvettä.

- Kattovesien poisohjauksen parantaminen puuttuvilta/ puutteellisilta osilta.
- Sadevesikaivon purkuputken korjaus.
- Salaojien kuvaus ja painehuuhtelu tarvittaessa (Heiska-sali).

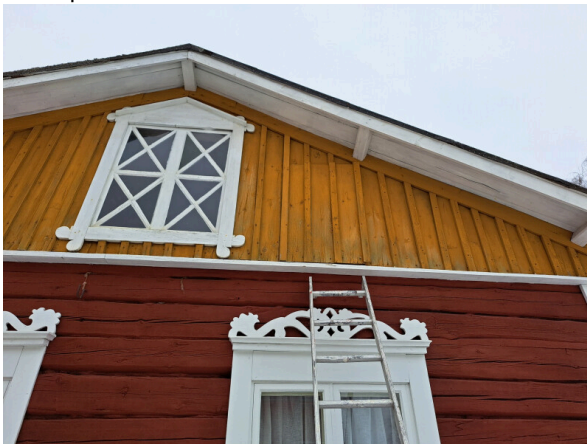
32. Pakarin päädyn lautaverhousta. Huoltomaalaus- / kunnostustarvetta havaittavissa.

- Päätalon ulkoverhousten kunnostus.
- Pakarin päätykolmioiden ja räystääslauoitusten kunnostaminen.
- Heiska-salin ulkoverhousten huoltomaalaus/ kunnostus tarvittavilta osilta.
- Takkatuvan puuosien ja räystääslautojen huoltomaalaus.
