# ASBESTI- JA HAITTA-AINEKARTOITUS

Pää- ja saunarakennuksen kartoitus

Villa Andania  
Rivelinienpolku 1  
00980 Helsinki

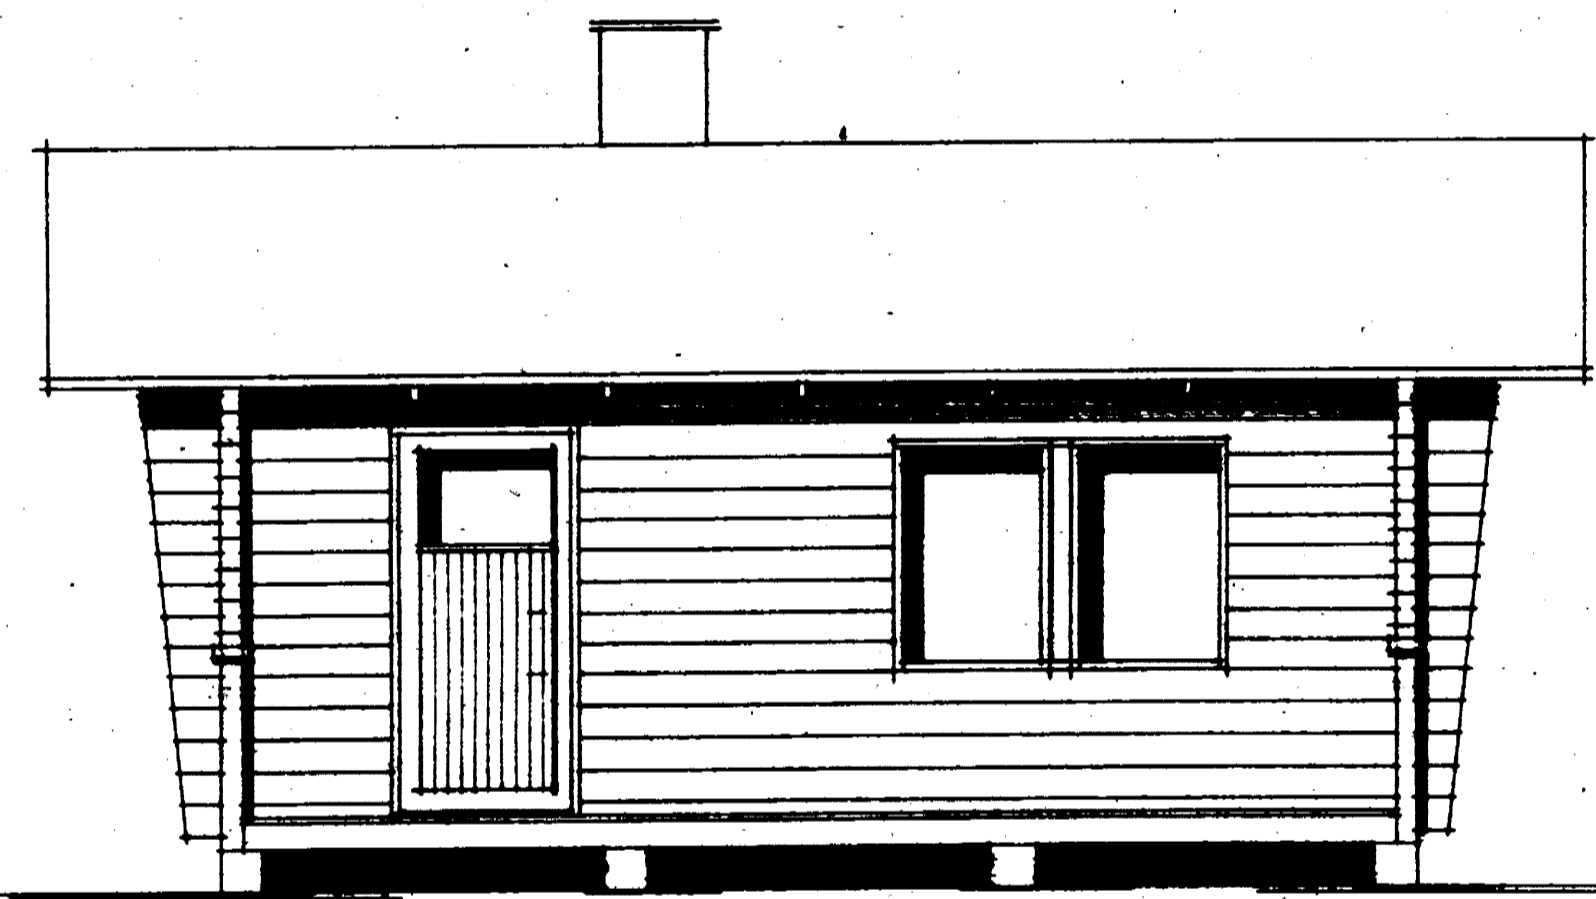
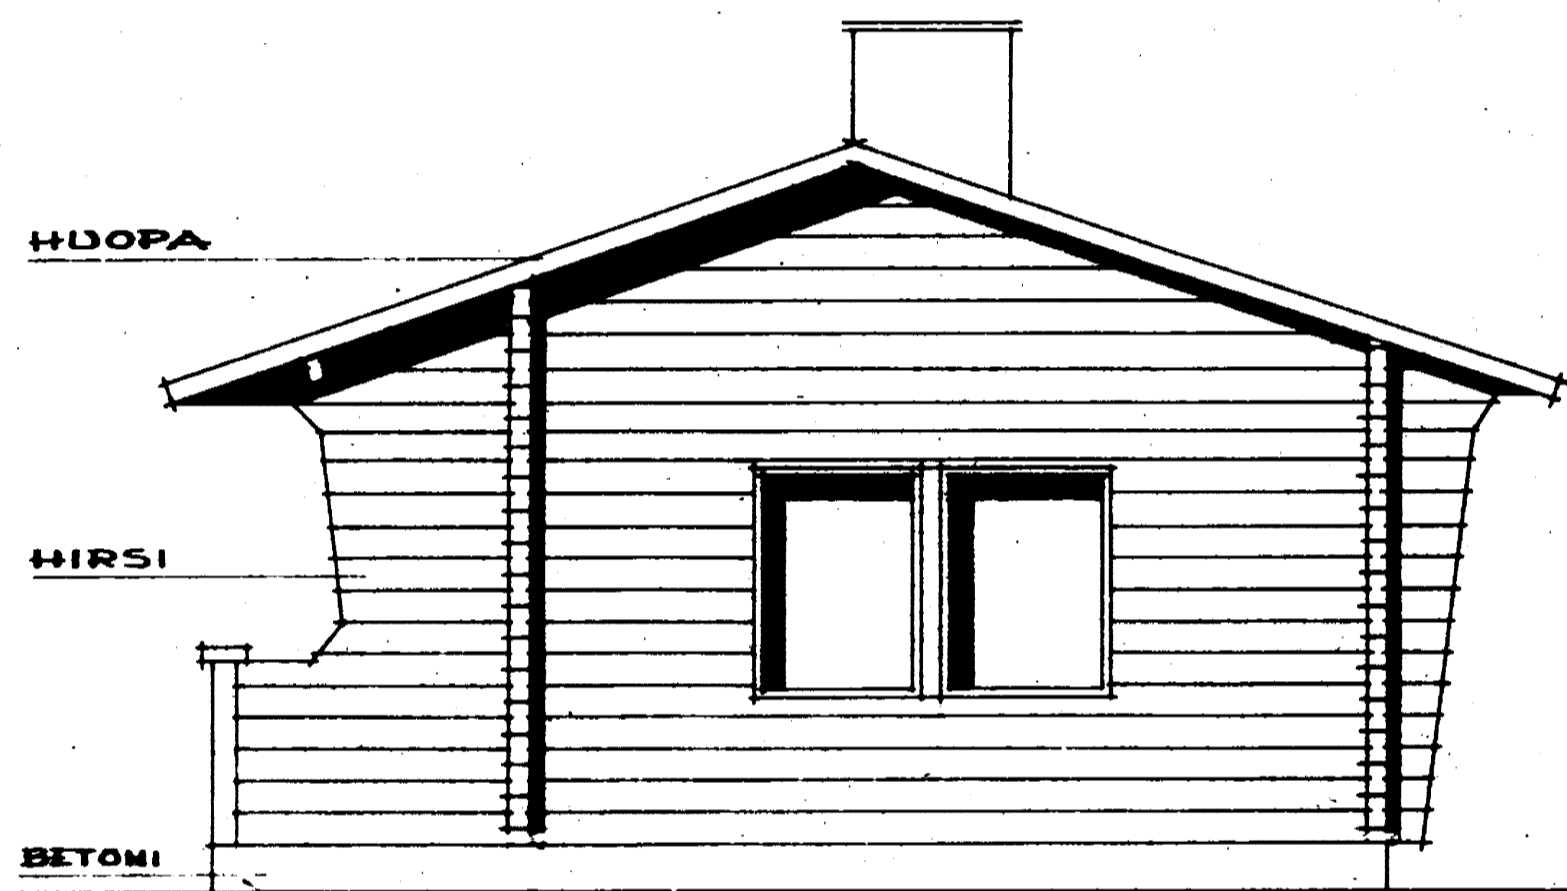
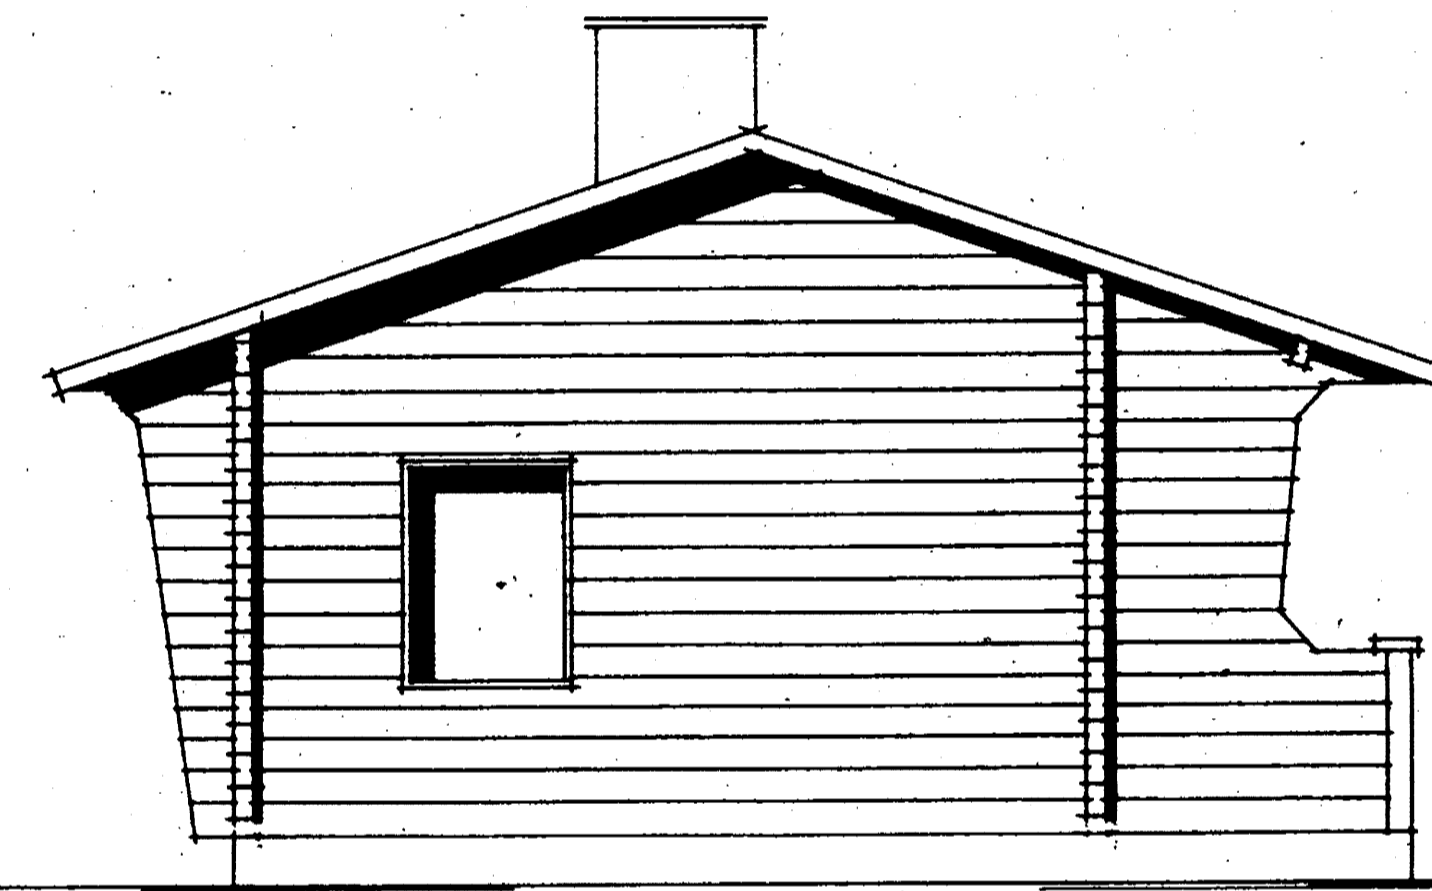
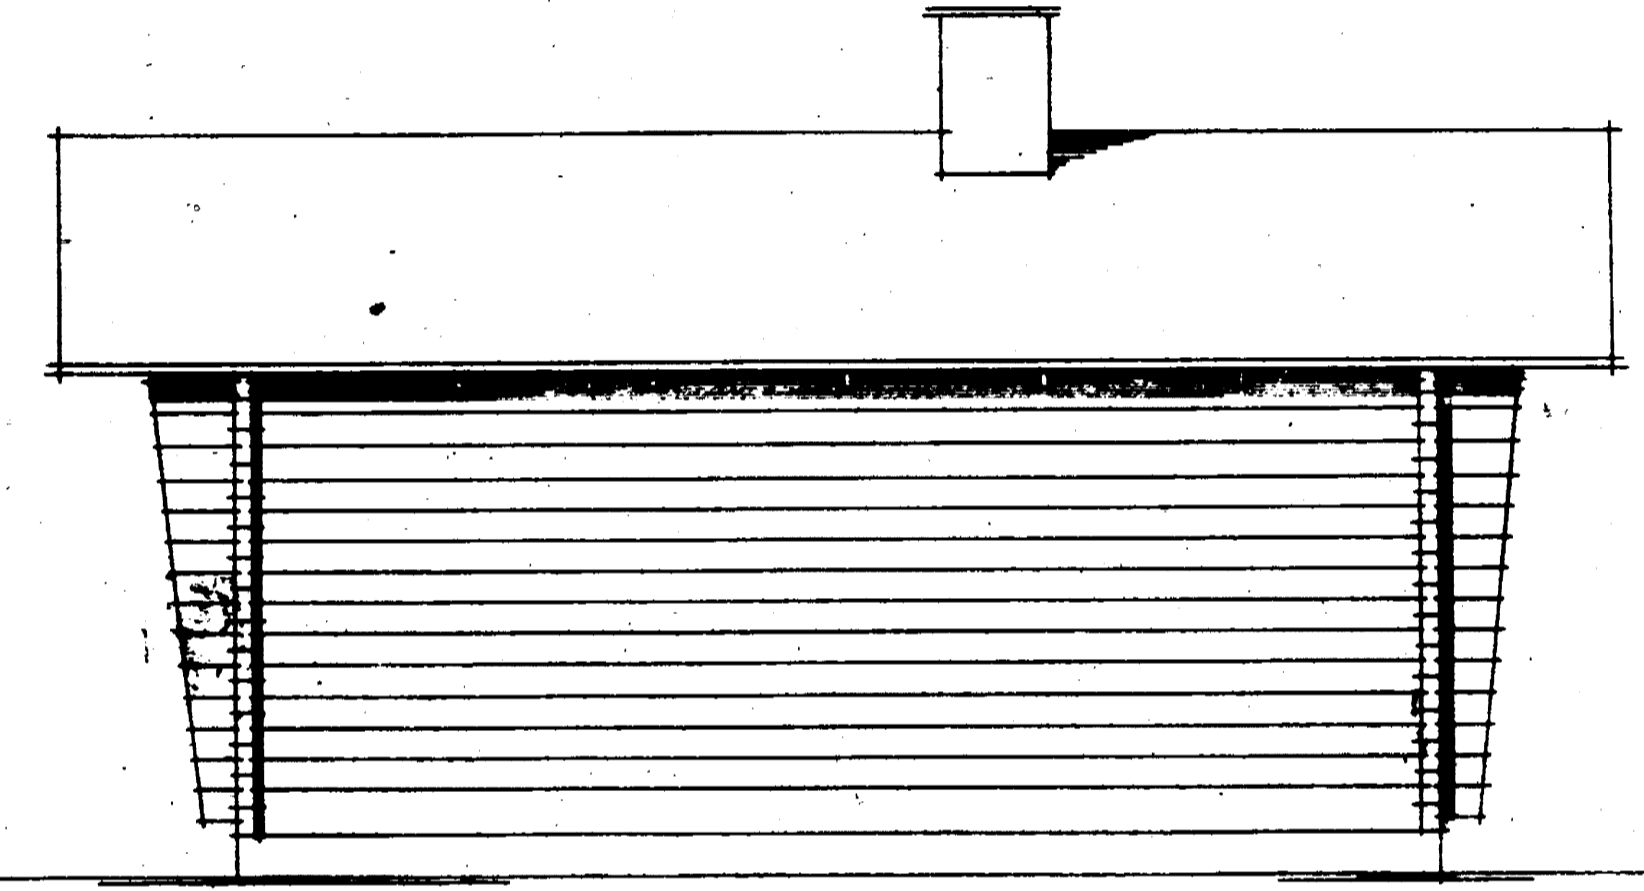
Liite 4

Saunarakennuksen pohja-, ja leikkauspiirustukset, johon merkitty kartoituksessa havitut asbestipitoiset materiaalit sekä näytteenotto kohta numeroidulla nuolella
