KORJAUSTARVEKATSELMUS

Villa Andania
Rivelinienpolku 1, 00980 Helsinki

4.4.2023

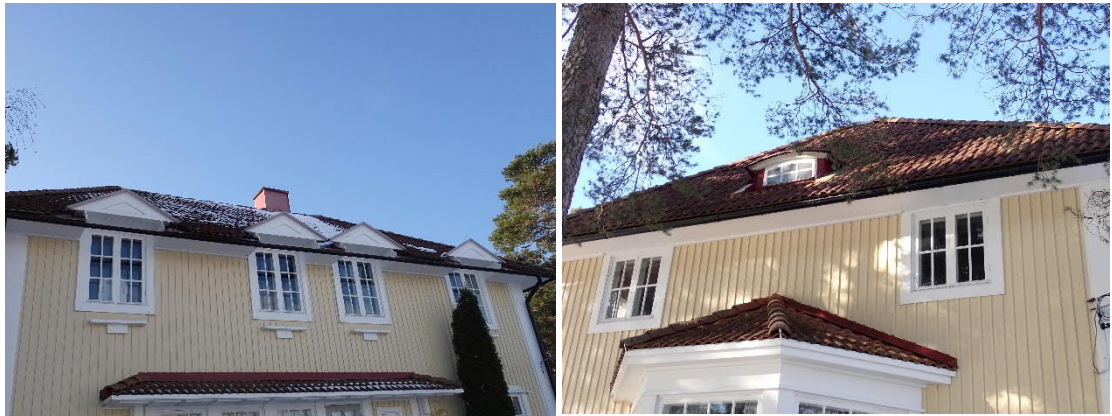
Kuvat 44 ja 45. Päärakennuksen vesikattoa.

Vesikattoa ei voitu tarkastaa vesikaton liukkauden vuoksi. Vesikaton ja yläpohjarakenteiden korjaushistoriasta ole tietoa. Yläpohjatilassa puhallusvillan alla on muovi, jolloin kosteus voi tiivistyä muovin ja alapuolisten rakenteiden väliin. Hormin vesikattoläpivienti ei ollut tiivis ja sivuhormin tiiliä oli osin irti.

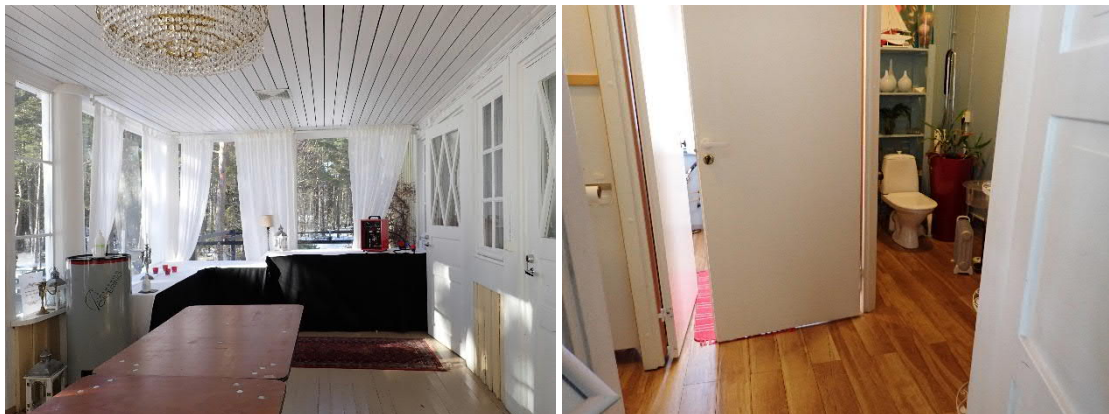
Kuvat 64 ja 65. 1. kerroksen kuisti ja wc-tilaa.
