**HATANPÄÄN ALUE / ALILÄÄKÄRIN ASUNTO (M)**  
**Rakennushistoriallinen selvitys**

Arkkitehtitoimisto Seija Hirvikallio 2016

**HATANPÄÄN ALUE / ALILÄÄKÄRIN ASUNTO  
(nykyinen työhönottotoimisto) tunnus M**

**Rakennushistoriallinen selvitys**

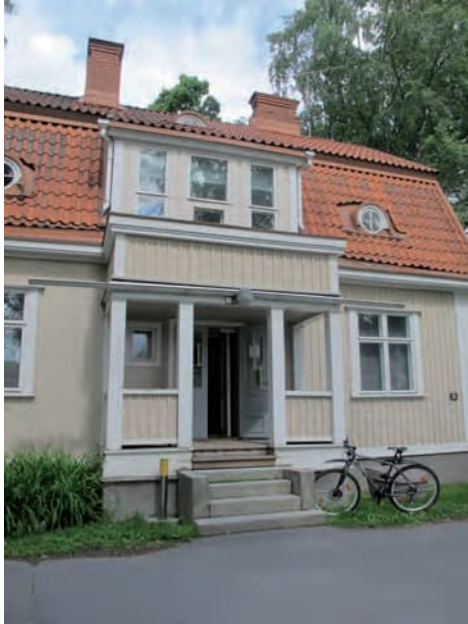
1

1. Sisäänkäynti.
2. Erkkeri. Syöksytorstista irtoavat maalit.
3. Parvekekaiteen maalit irtoavat. Katto on alkuperäinen tiilikatto.
4. Vesikaton reuna.
5. Parvekaiteen alkuperäiset balusterit.

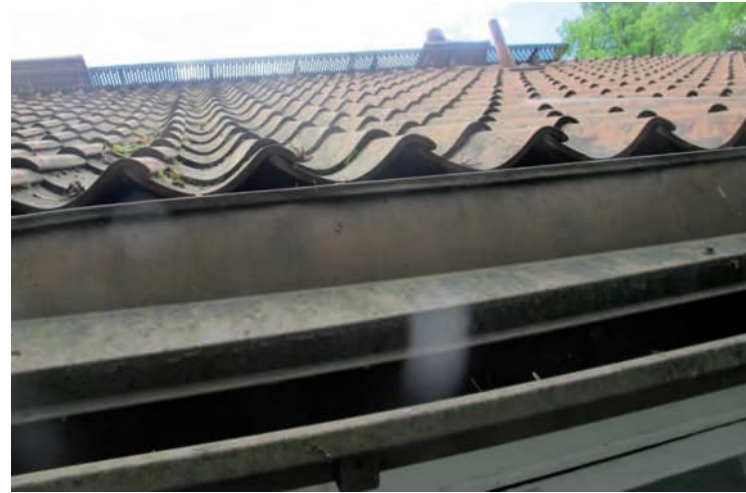
3

1. Tiilikaton pinnassa on havaittavissa likaa ja sammaloitumista.
2. Tiilikatteen ja räystään detalji.
3. Balusterikaide kaipaa huoltomaalausta.

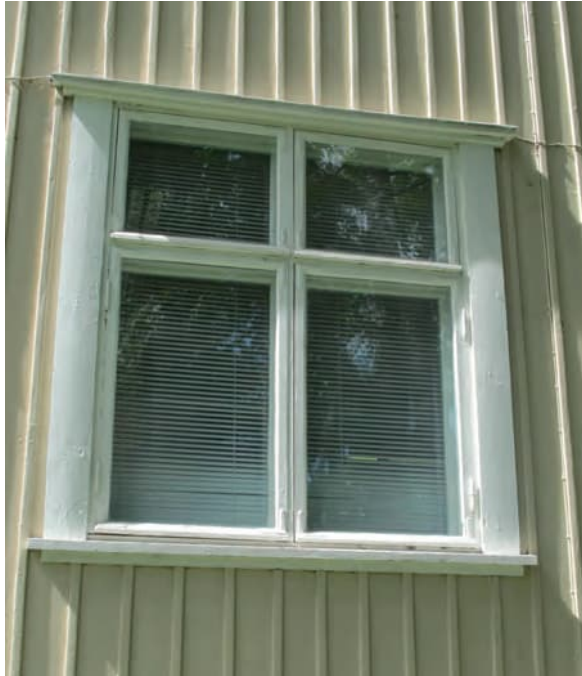
Alkuperäinen ikkuna.

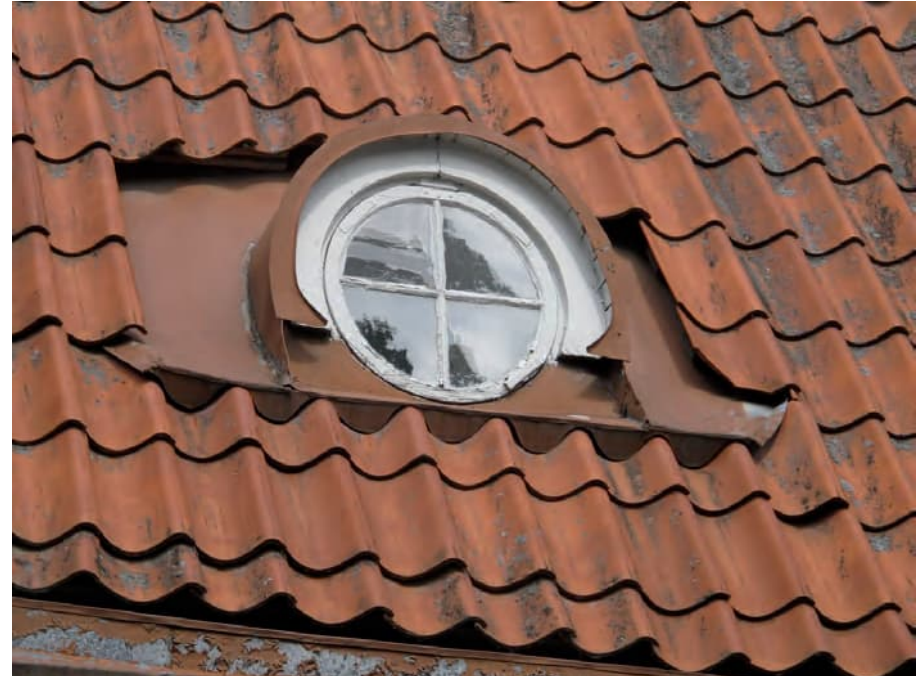
Alkuperäinen kattolapteen ikkuna.

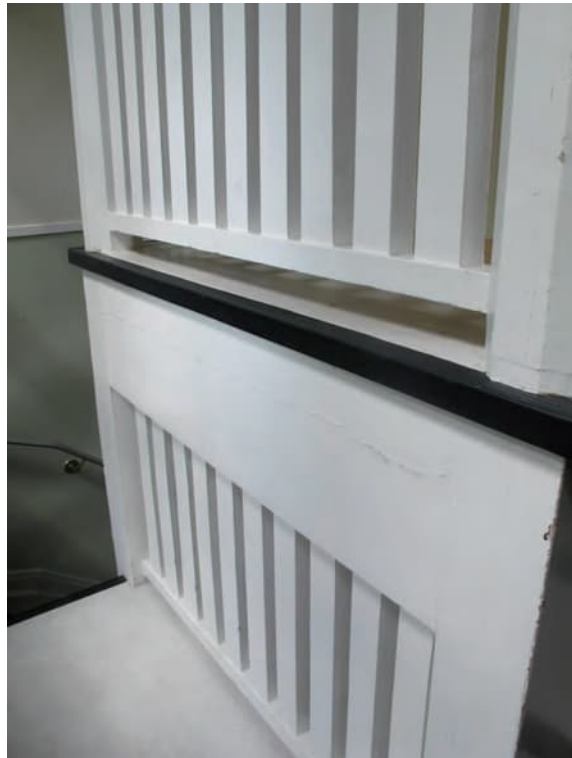
1. Porrashuoneessa on säilynyt alkuperäisiä rakenteita.
2. Vanha porras on pinnoitettu muovimatolla.
3. Iv-laite on asennettu pohjakerroksessa ullakkoportaan alla. Laite on jätetty näkyviin.
4. Ullakkoportaan detalji.
