KUNTOTUTKIMUS

Hallan sauna
Ukkohallantie 20, 89400 Hyrynsalmi

pvm. 19.12.2025

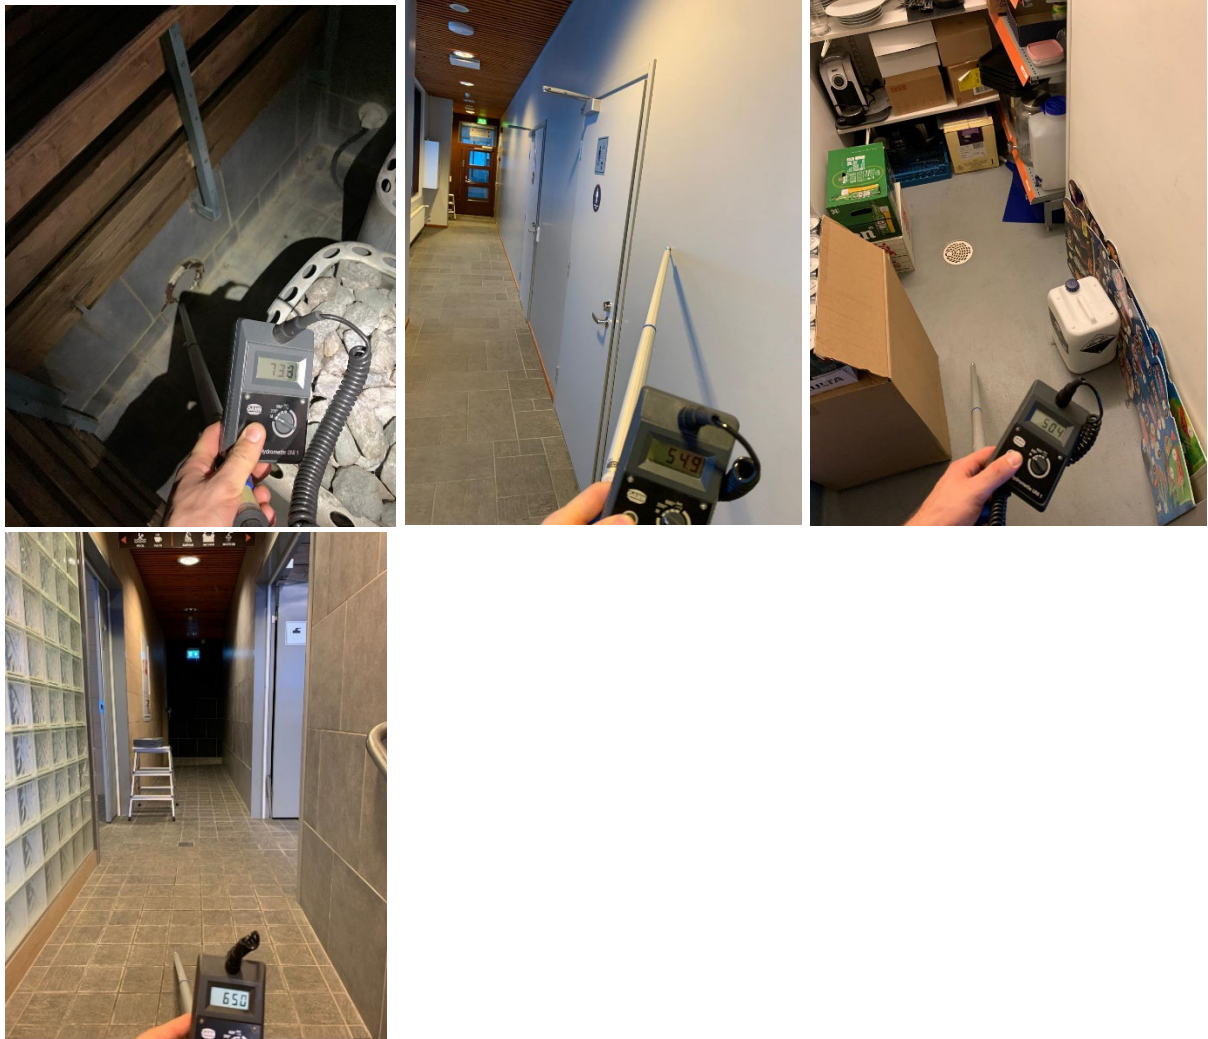
Tavanomaisia pintakosteusarvoja

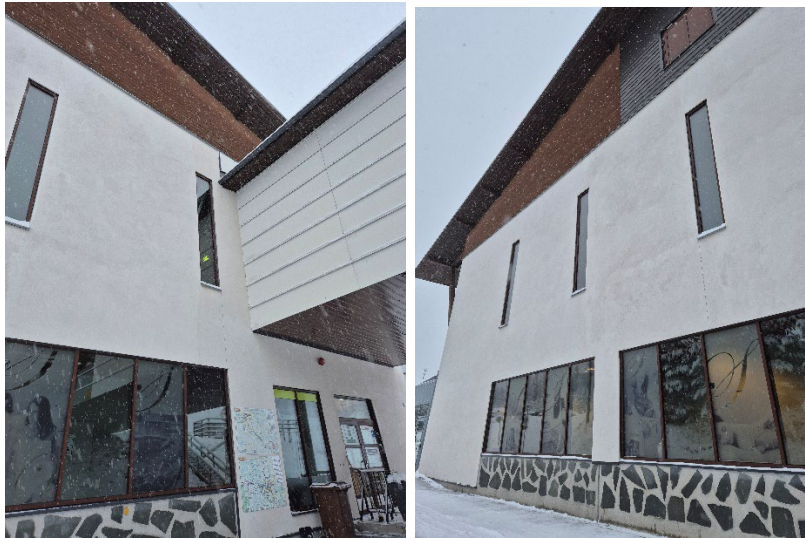
Rakennuksen ulkopinnat vaikuttavat hyväkuntoisilta, pois lukien terassirakenteen vedenohjauksen toimimattomuudesta aiheutuneet vauriot tälle ulkoseinäalueelle. Puuverhosten ja julkisivun maalipinnoitteet ovat kunnossa. Ravintolasalin julkisivussa on yksittäinen kohta, missä julkisivulevyitys on rikkoutunut.

Kunnossa olevia julkisivupintoja

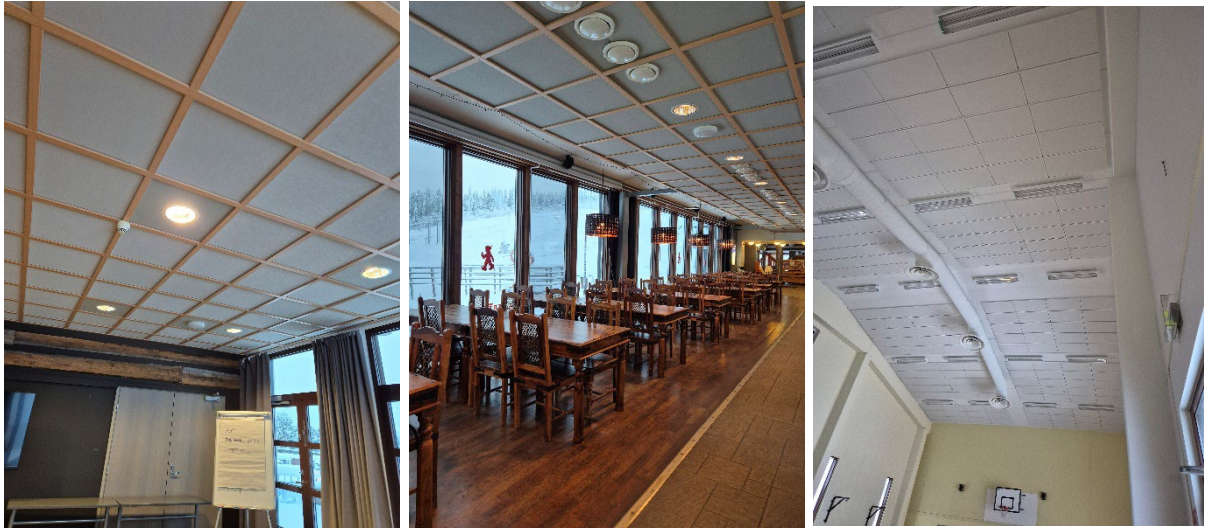
Toisen kerroksen yläpohjiin ei ollut tutkimuksessa pääsyä. Yläpohjien tilannetta voidaan ainoastaan arvioida edellisen kuntoarvion pohjalta ja sisäkattojen perusteella. Sisäkatoissa ei havaita merkkejä vuotovaurioista muutoin kuin IVKH 302 osalta. Aiemmassa kuntoarviossa vuotojälkien syyksi on arvioitu IV-läpiviennin epätiivius, ja vuotojäljet ovatkin IV-läpiviennin alueella. Läpivienti on ilmeisesti tiivistetty kuntoarvion jälkeen, koska katon pinnoilla ei todettu tutkimuksessa pintakosteuspoikkeamaa.

Toisen kerroksen yläpohjarakennetta alapuolisesti tarkasteltuna

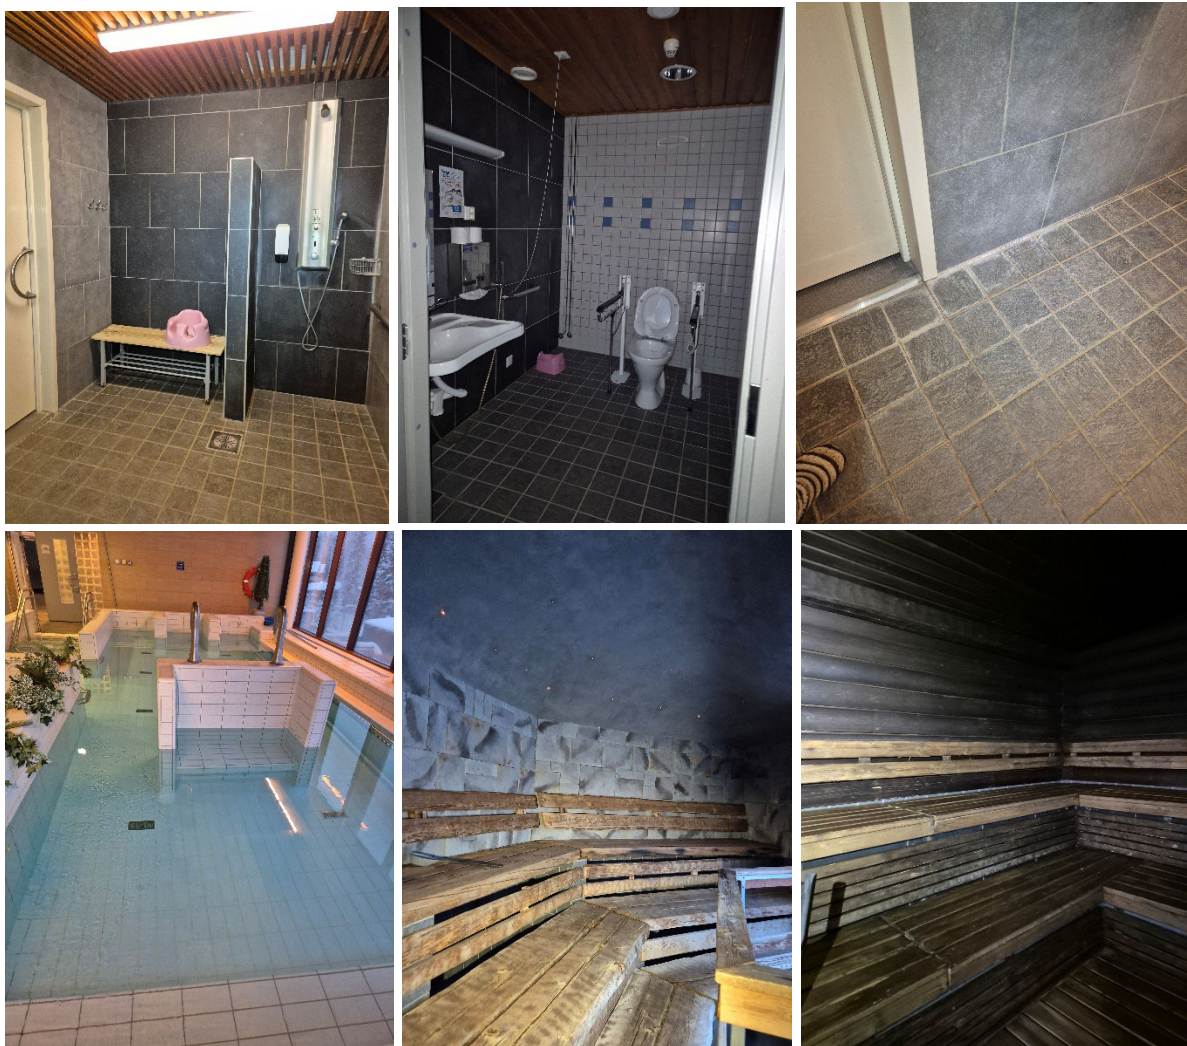
Tilapinnoitteita kylpylässä, vessoissa ja saunoissa

Suositellaan uusimaan silikonisaumat ja luolasaunan lauteet lähiaikoina.

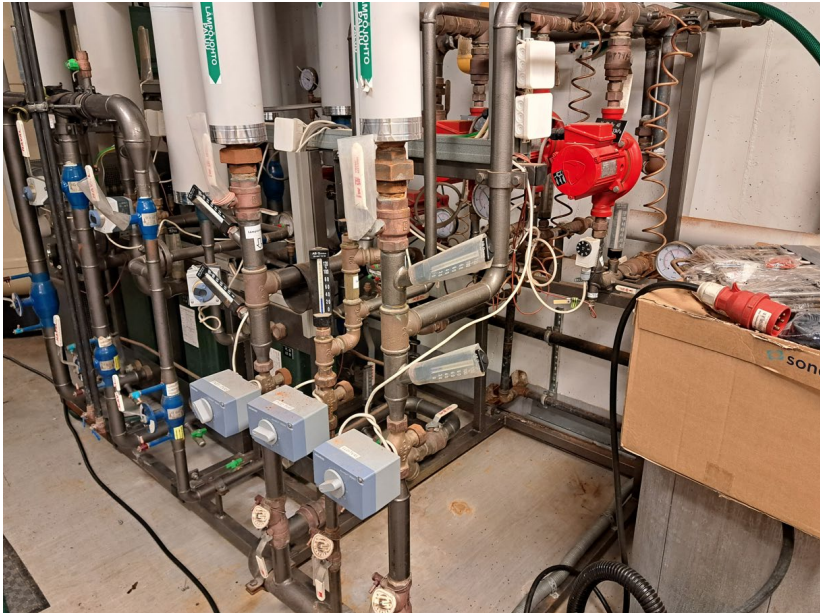
Lämmönjakokeskuksen keskimääräinen tekninen käyttöikä on noin 20-25 vuotta, joka tulee kohteen laitteella täyteen. Laitteiston hyvän kunnan takia ei välitöntä uusimistarvetta kuitenkaan ole.

Kuva 1. Lämmönjakokeskus

- Laitteiston kuntoa tulee jatkossakin tarkkailla erityisesti lämmönsiirtopakkojen, venttiilien toimilaitteiden ja pumppujen vuotojen osalta.

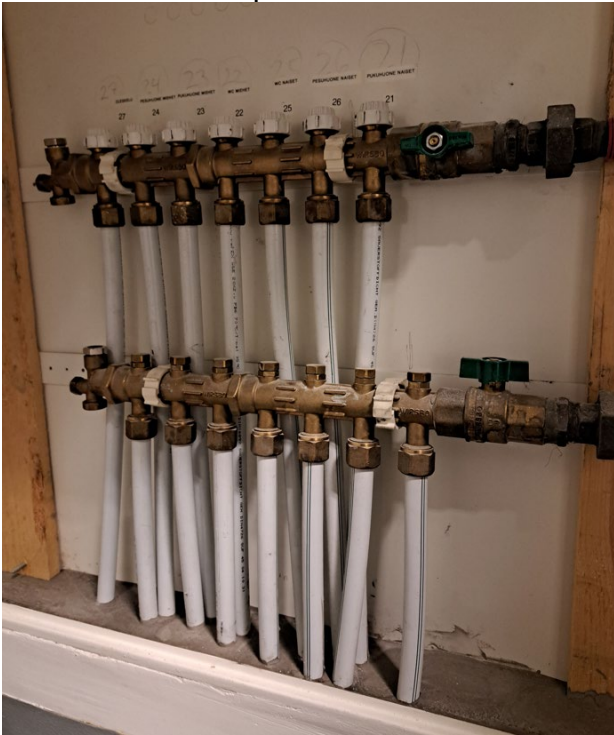
Kuva 2. Lattialämmityksen jakotukit.

- Vuodonilmaisua olisi hyvä lisätä kaappiin,

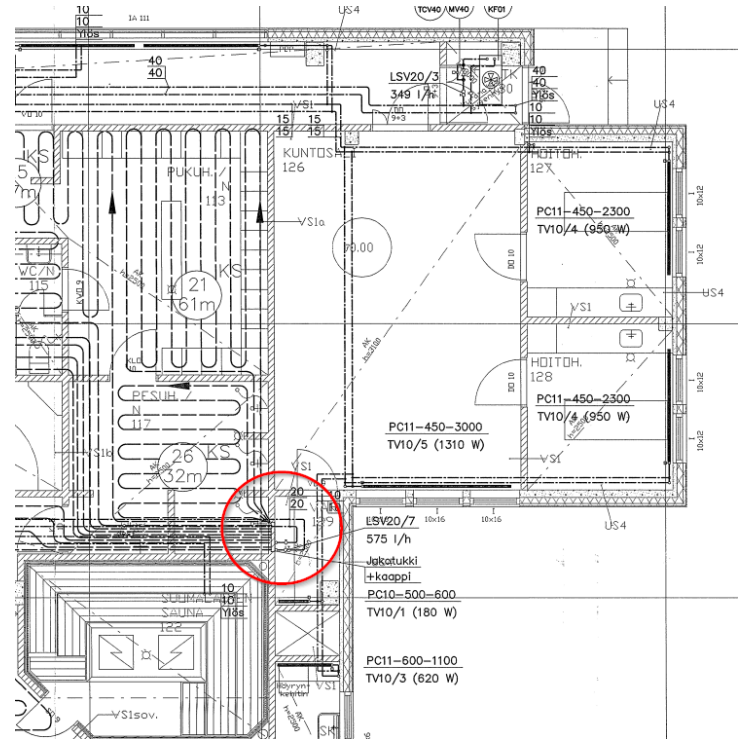
Kaappi sijaitsee suhteellisen huomaamattomassa paikassa varaston nurkassa, jossa mahdollinen vuoto voisi vuotaa pitkään ennen sen huomaamista.

Kuva 3. Jakotukkikaapin sijainti

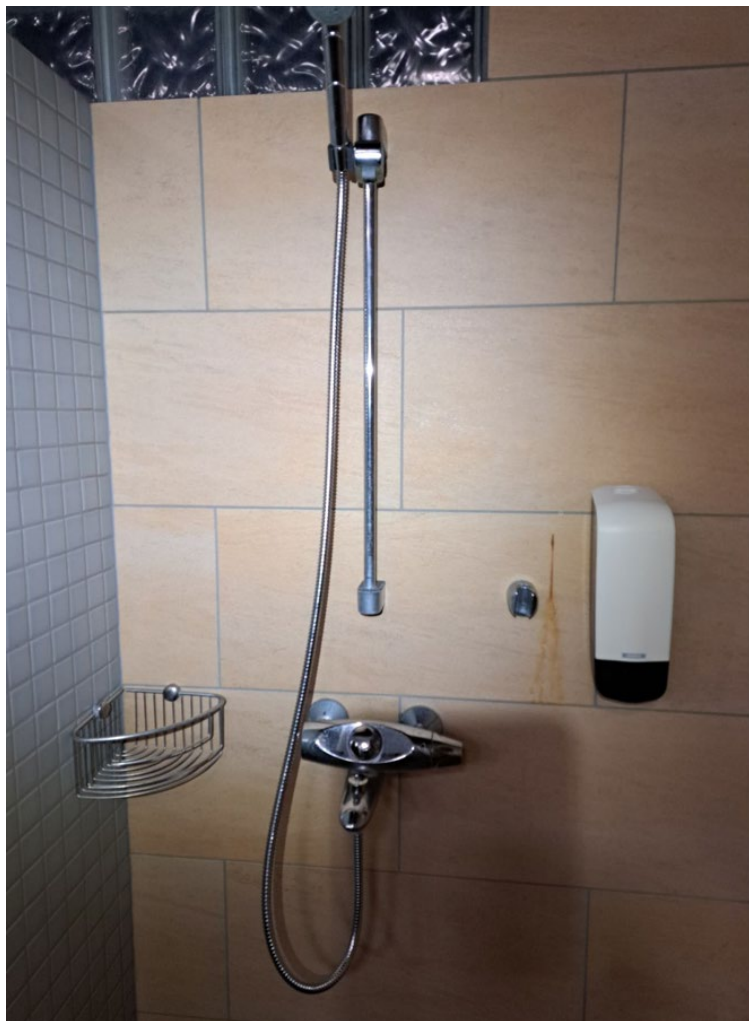
Kuva 10. Allasosaston suihku

- Erityisesti raskaimmassa käytössä olevat vesikalusteet, eli pesutilojen, kylpylän ja asiakkaiden käytössä olevien WC-tilojen kalusteet olisi hyvä uusita lähitulevaisuudessa.

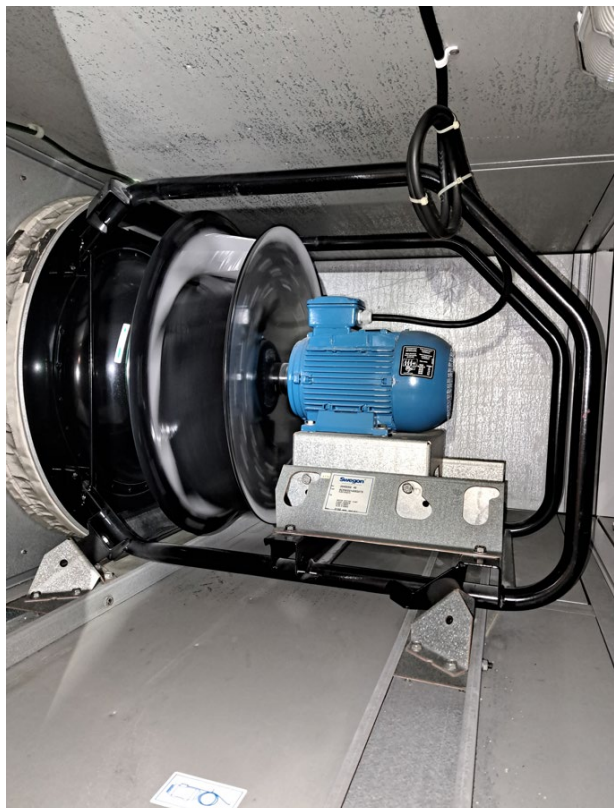
Kuva 12. TK01 Puhallinkammio ja puhallin. Ei huomattavaa irtopölyä tai likaa.

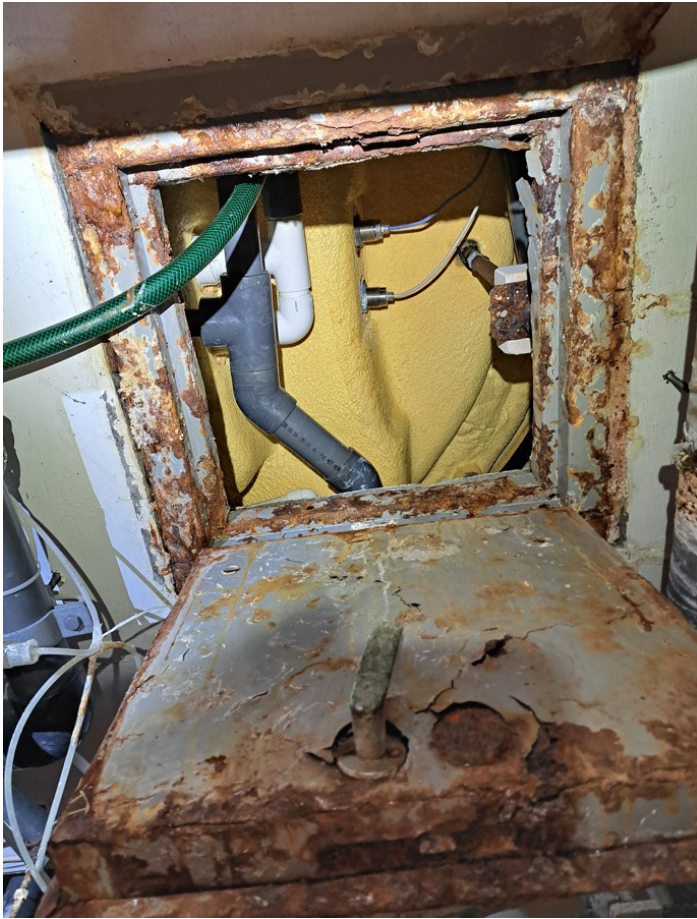
Altaan pohjassa olevien läpivientien kohdalla havaittavissa veden tihkumista rakenteen läpi. Huomioitava tulevaisuudessa altaan saneerausta suunnitellessa.

Kuva 19. Luukku porealtaan alapuolelle.

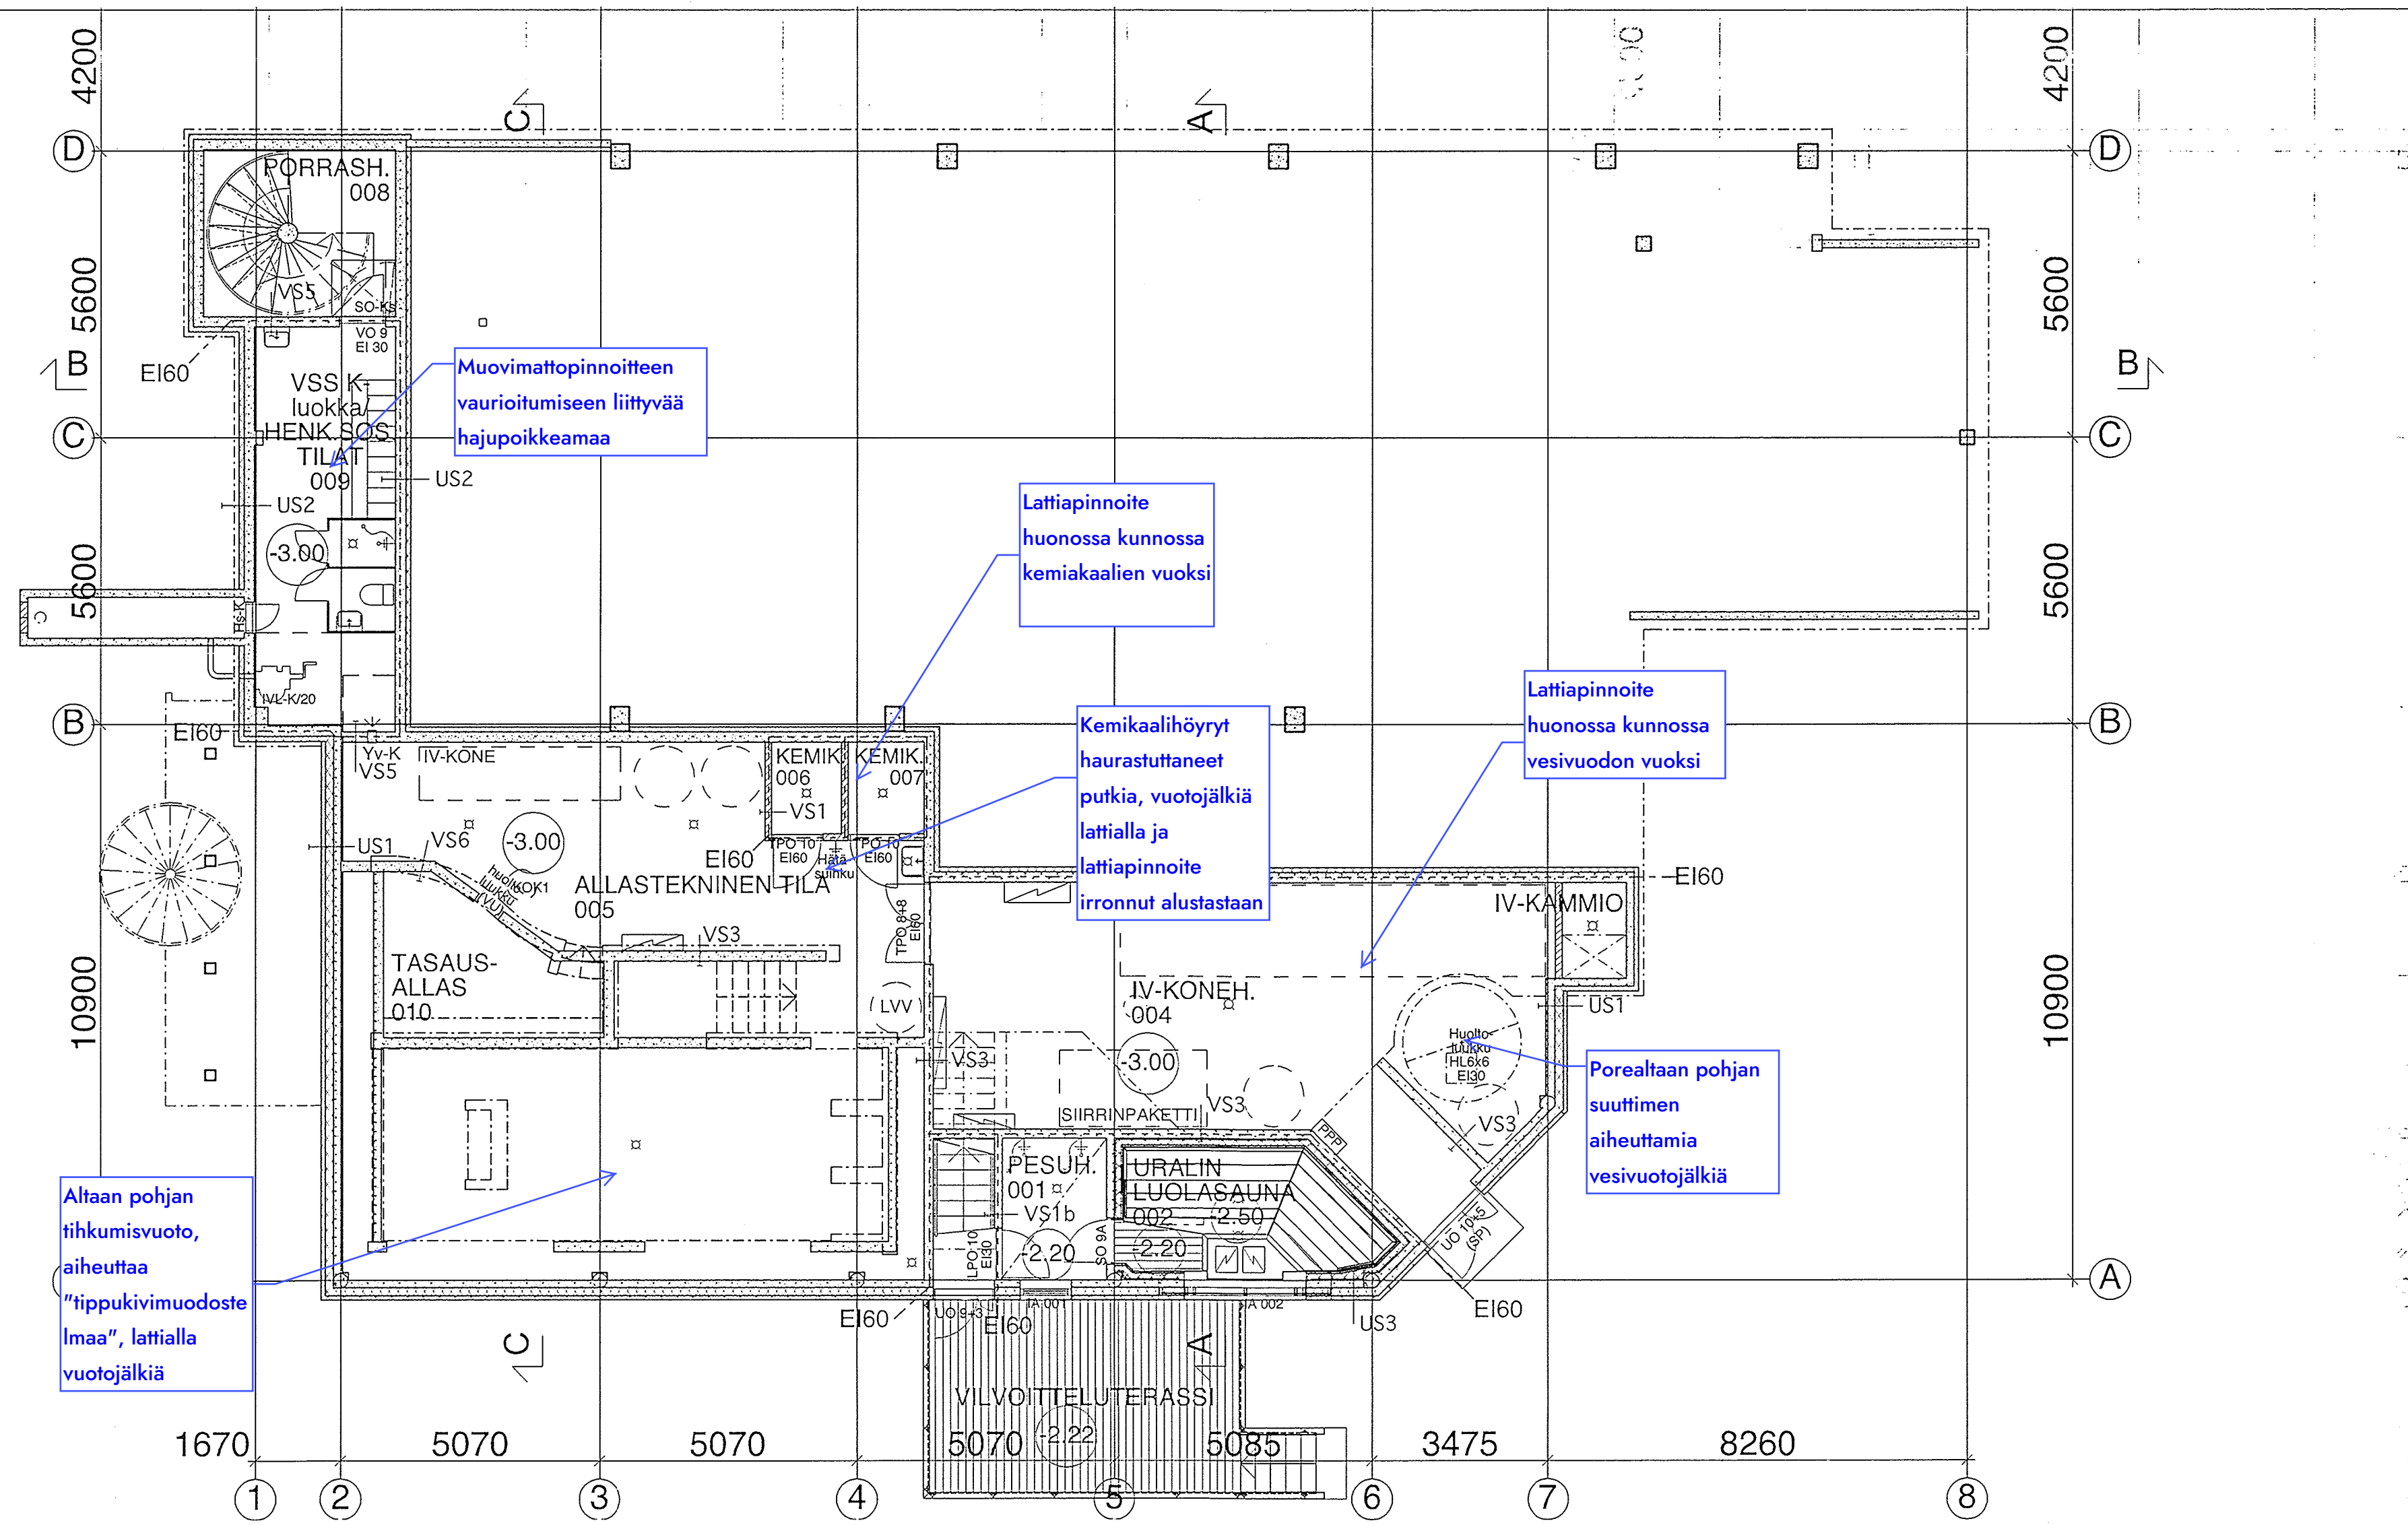
Liite 1, sivu 1/3

Hallan saunan kuntotutkimus 19.12.2025
 Tutkimukseen liittyvät merkinnät

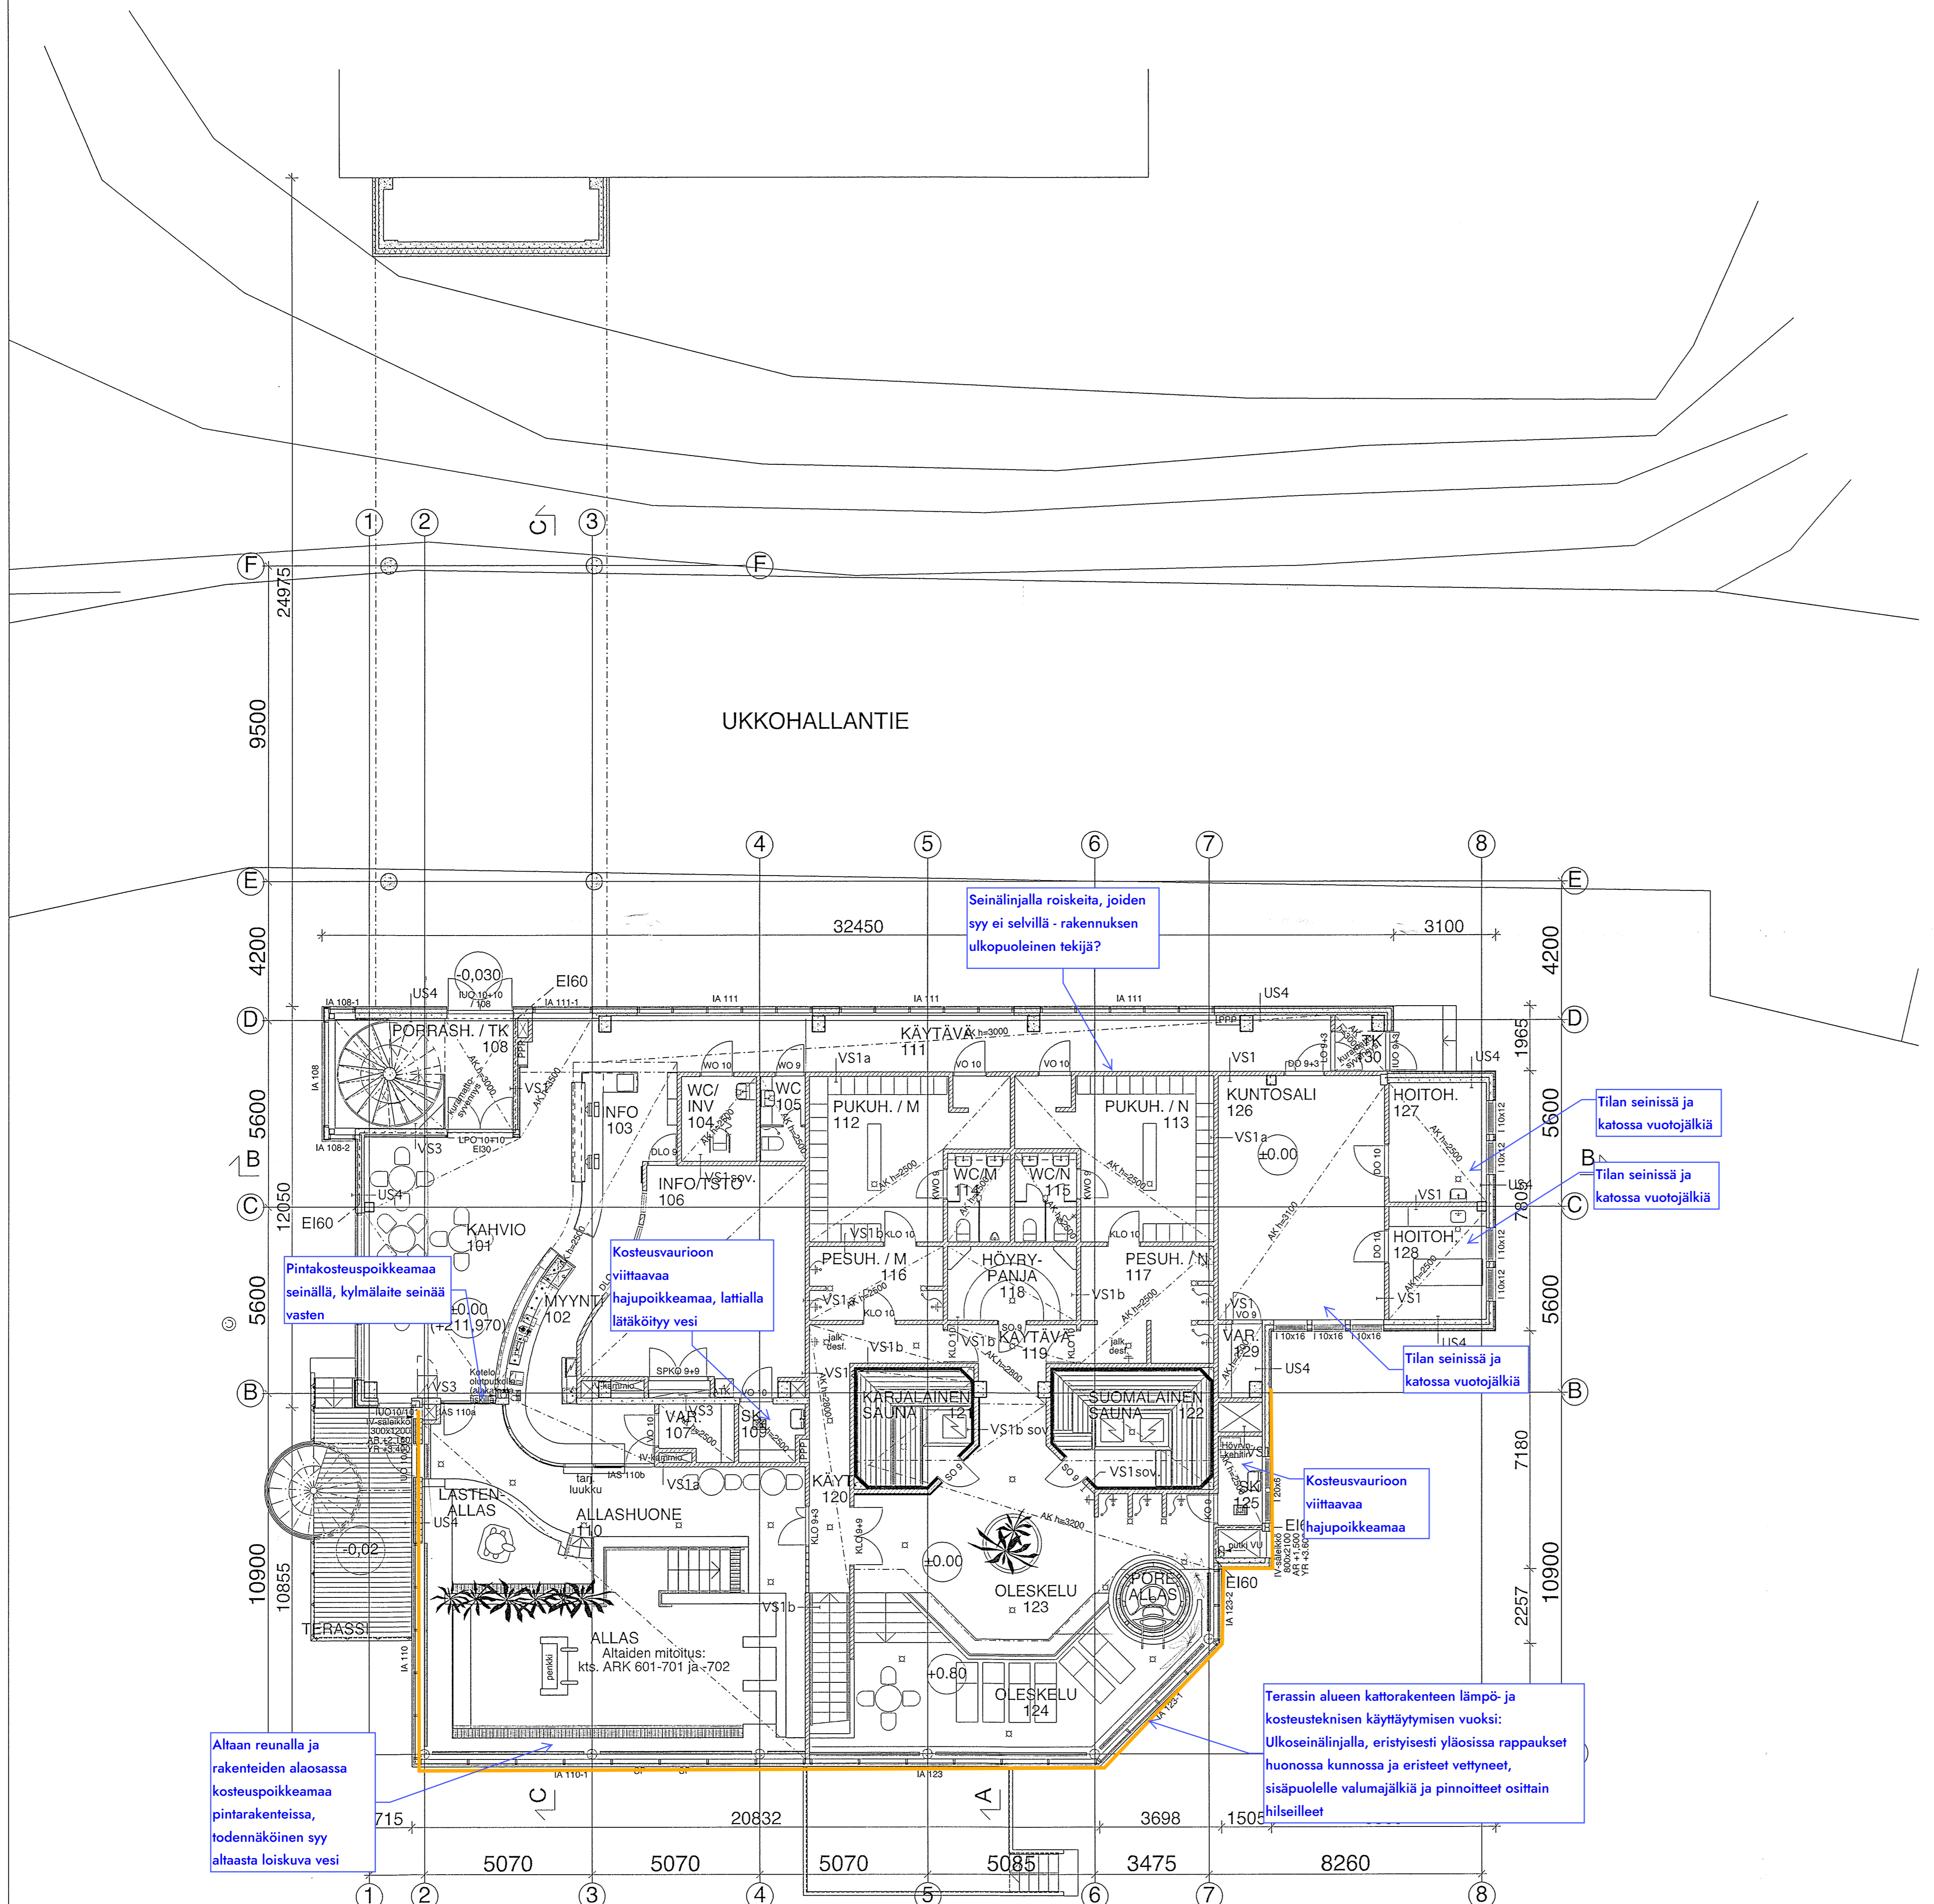
Liite 1, sivu 2/3

Hallan saunan kuntotutkimus 19.12.2025
 Tutkimukseen liittyvät merkinnät
