## TUTKINTARAPORTTI

| Kohde | Omakotitalo |
| Kohteen osoite | Hirvijoentie 690, 62260 Hirvijoki |
| Tilaus | 15.01.2026 talokauppaa valmisteleva kuntokartoitus |

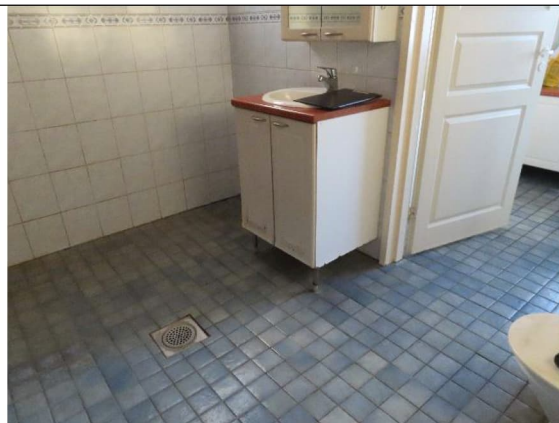
Yleiskuvaa pesuhuoneesta

| <p><b>Havainnot</b></p> | <p>Pesuhuoneen laatoitusten nurkka- ja kulmasaumamat ovat paikoin hiukan auki ja suihkun alustassa lattialaatoituksen saumoissa pari reikää. Muilta osin pesuhuoneen ja saunan laatoitustensaumat ovat silmämääräisesti kunnossa.</p> <p>Pesuhuoneen ja saunan laatoitukset ovat paikoin heikosti kiinni alustassaan.</p> <p>Pesuhuoneessa on muovinen lattiakaivo kahdella muovisella korokerenkaalla, kaivon yhteeseen on liitetty saunan kuivakaivon muovinen poistoputki.</p> <p>Vesieristeenhelmat on asennettu asianmukaisesti kaivojen kiristysrenkaiden alle.</p> <p>Saunan lauteiden alustassa olevilla vesimittarilla tai kylmänkäyttöveden jakotukilla ei havaittu vuotoja tms.</p> <p>Kodinhuoltohuoneen laatoitustensaumat ovat silmämääräisesti kunnossa, laatoitukset ovat myös pääosin hyvin kiinni alustassaan.</p> <p>Kodinhuoltohuoneessa on muovinen lattiakaivo kahdella muovisella korokerenkaalla, kaivon yhteisiin on liitetty pyykkikoneen ja lämminvesivaraajan alustassa olevan kuivakaivon muoviset poistoputket. Lattiakaivon suulla ei ole kiristysrengasta, eikä siinä havaittu vesieristettä. Varaajan alustassa olevan kuivakaivon suulla vesieristeenhelma on asennettu asianmukaisesti kaivon kiristysrenkaan alle.</p> <p>Lämminvesivaraajan alustassa tai siellä olevalla lämpimänkäyttöveden jakotukilla ei havaittu vuotoja tms. Varaajan varoventtiilin poisto on ohjattu kuivakaivon päälle.</p> <p>Wc:n laatoitustensaumat ovat silmämääräisesti kunnossa, laatoitukset ovat hyvin kiinni alustassaan, eikä siellä havaittu merkittäviä kosteuden jättämiä jälkiä tai vaurioita.</p> <p>Wc:ssä muovinen lattiakaivo kahdella muovisella korokerenkaalla, kaivoon ei tule sivuliityntöjä, kaivon päälle on tuotu käsienpesualtaan poisto.</p> <p>Kaivon suulla ei havaittu vesieristystä.</p> <p>Keittiön tiskiallaskaapissa, sen tai kodinkoneiden edustoilla ei havaittu merkittäviä kosteuden jättämiä jälkiä tai vaurioita.</p> <p>Astianpesukoneen tai kylmälaitteiden alustoissa ei ole valuma-altaita.</p> |

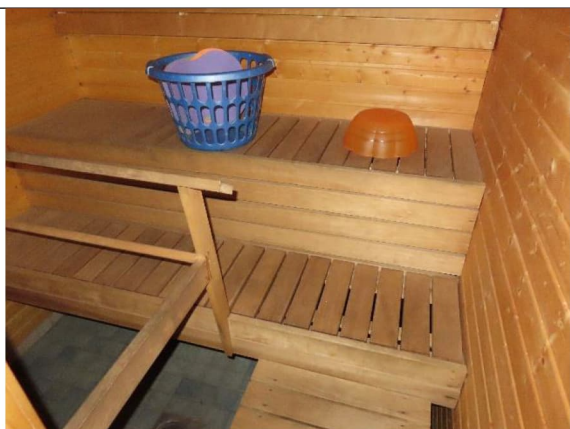
Pesuhuoneen laatoitusten nurkka- ja kulmasaumamat ovat paikoin hiukan auki ja suihkun alustassa lattialaatoituksen saumoissa pari reikää. Suihku- ja pesuvesillä on mahdollisuus päästä imeytymään laatoitusten taustalle avoimien saumojen kautta, nyt ei kuitenkaan havaittu mittauksin normaalista poikkeavia kosteuksia

Suihkun alustassa laattasaumoissa muutama reikä

- suositellen laatoitusten nurkka- ja kulmasaumojen uusimista tarkoitukseen soveltuvalla silikonimassalla ja lattialaatoituksen saumojen korjaamista saumalaastilla. Uusintatyön yhteydessä tulee varoa rikkomasta laatoitusten taustalla olevaa vesieristystä.

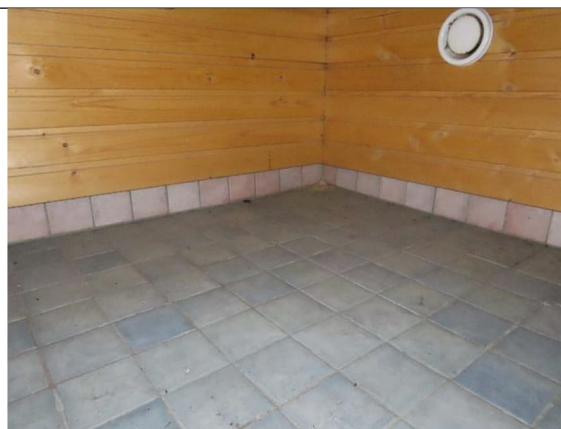
Yleiskuvaa saunasta

Pesuhuoneen ja saunan laatoitukset ovat paikoin heikosti kiinni alustassaan. Ilmeisesti laatoitusvaiheessa on kiinnityslaasti päässyt näiltä osin "nahoittumaan", aiheuttaen nyt havaitut ns. kopolaatat. Laattasaumat ovat kuitenkin ehjiä, joten mielestäni kopolaatat eivät aiheuta jatkotoimia – haitta on lähinnä "kosmeettinen".
