# LINJAMÄEN KOULU

## Linjamäen koulutie 4, Tuusula

### KIINTEISTÖN KUNTOARVIO JA PTS-SUUNNITELMA

Päiväys 23.5.2025

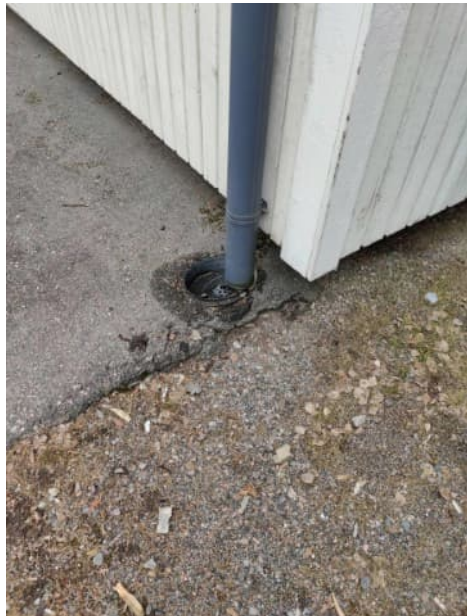
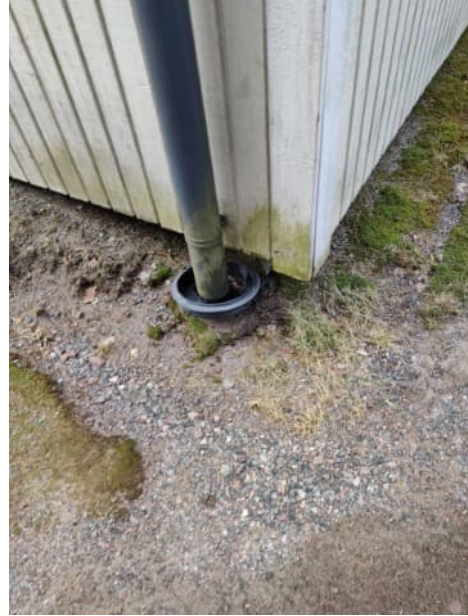
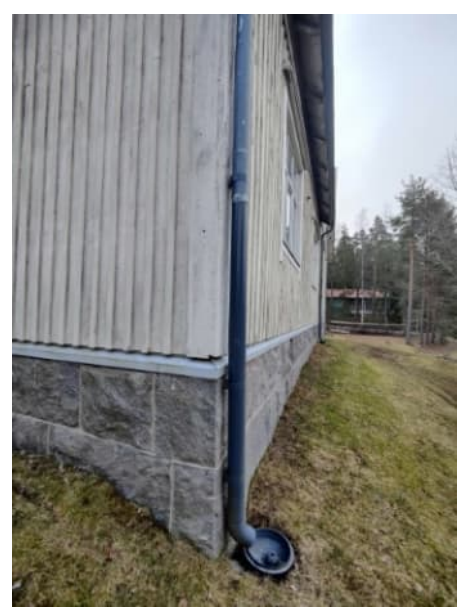
| 113 KUIVATUSRAKENTEET | | | | |
|---|---|---|---|---|
| <p>Rakennus on varustettu sadevesiviemäreillä ja kaivoilla, johon vesikatolta tulevat sadevedet on johdettu. Salaojajärjestelmästä ei ollut kierroksella havaintoja, eikä toimitetusta dokumentaatiosta löytynyt viitteitä järjestelmästä.</p> <p>Sadevesien poistojärjestelmä tulee kuvata, huuhdella ja kaivot tyhjentää, jotta järjestelmän todellinen kunto pystytään määrittelemään.</p> | Sadevesiviemärien kuvaus ja huuhtelu | 2028 | 5 000 | 4 hyvä, kevyt huoltokorjaus 6...10 v. kuluessa |
| | Vesikatolta tulevat sadevedet on ohjattu sadevesiviemäriin. | Vesikatolta tulevat sadevedet on ohjattu sadevesiviemäriin. | Vesikatolta tulevat sadevedet on ohjattu sadevesiviemäriin. | |

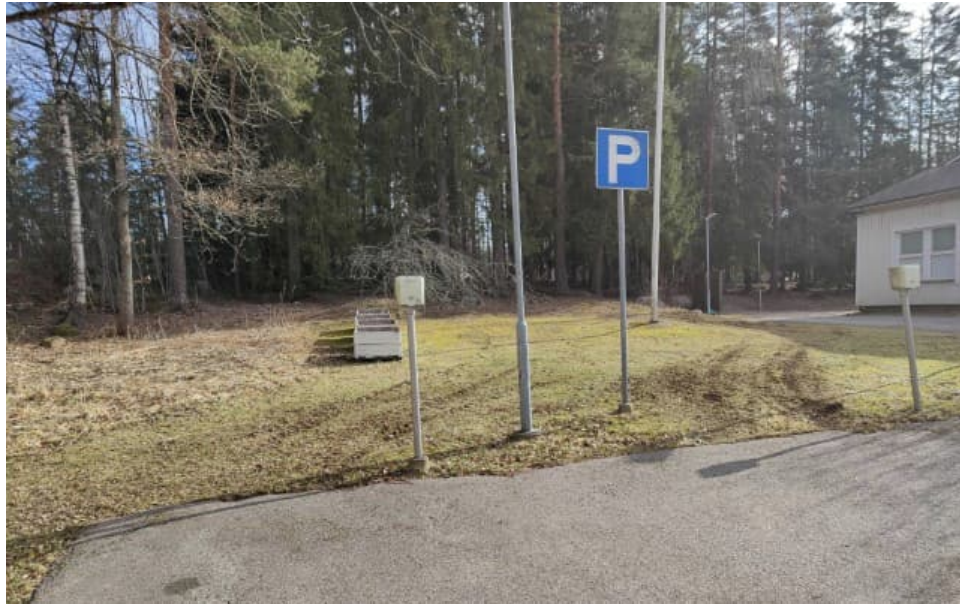
| 115 ALUEEN PÄÄLLYSRAKENTEET | | | | |
|---|---|---|---|---|
| | Takapihan nurmialuetta | | | |

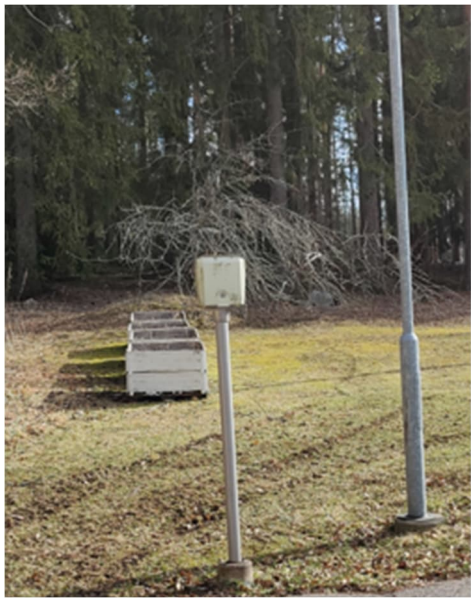
| 116 ALUEVARUSTEET JA RAKENTEET | | | | |
|---|---|---|---|---|
| | Pyörätelineet katoksessa. | | | Istutuslaatikot |

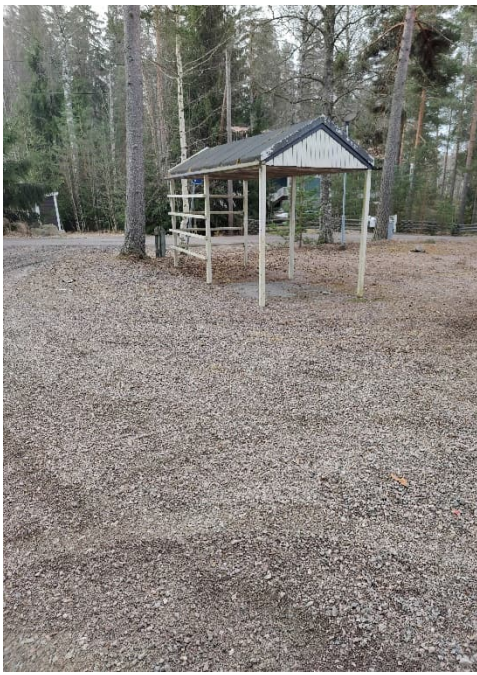
| 116 ALUEVARUSTEET JA RAKENTEET | | | | |
|---|---|---|---|---|
| <p>Tontilla sijaitsee pyörätelineitä, istutuslaatikoita, jätekatos ja Leikkikatos.</p> <p>Pyörätelineet eivät täytä tämän päivän vaatimuksia. Katos on ruosteinen. Maalaus ei välttämätön teknisen toimivuuden kannalta. Katteen pinnoitusta tulee seurata ja mikäli pinnoitus/maali kuluu puhki tulee kate maalata.</p> <p>Jätekatos ja leikkikatos tulisi tarkastelujakson aikana korjata tarvittavilta osin ja maalata kokonaisuudessaan. sekä huopakate tulisi uusia.</p> | Katosten kunnostus ja maalaus, sekä katteen uusiminen. | 2030 | 10 000 | 3 tyydyttävä, kevyt korjaus 1..5 v. kuluessa tai peruskorjaus 6..10 v kuluessa |
| | Katos | Jätekatos | | |

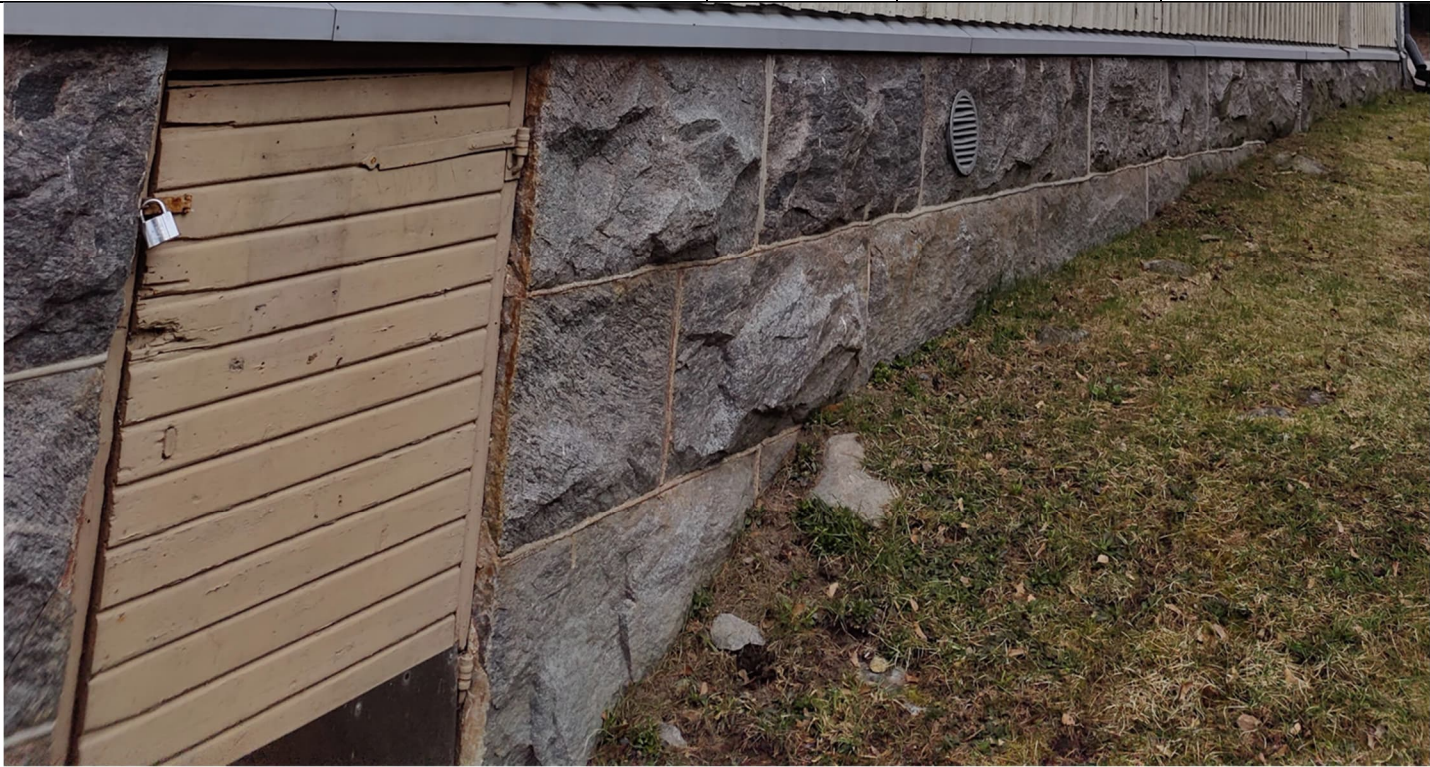
| 122 PERUSTUKSET JA ALAPOHJA | | | | |
|---|---|---|---|---|
| <p>Rakennuksen perustukset ovat tehty luonnonkivistä/kalliosta lohko-<br/>tuista kivistä, sekä betonista.</p> <p>Rakennuksen alapohjassa oli jonkin verran rojua, joka tulisi postaa.<br/>Katselmointi suoritettiin vain kuvan kiviperustusta kohdalta. Ala-<br/>pohjarakenteissa ei näkynyt vaurioita.</p> <p>Rakennuksen alapohjaan tulisi tehdä kuntotutkimus, jotta alapoh-<br/>jan kunto tulisi varmasti selville. Laajennuksen alapohjaan ei päästy<br/>katselmoimaan.</p> | Alapohjan kuntotutkimus | 2025 | 5 000 | 4 hyvä, kevyt huoltokorjaus 6...10 v. kuluessa |
| Kiviperustusta | | | | Rakennuksen alapohjassa rojua. |

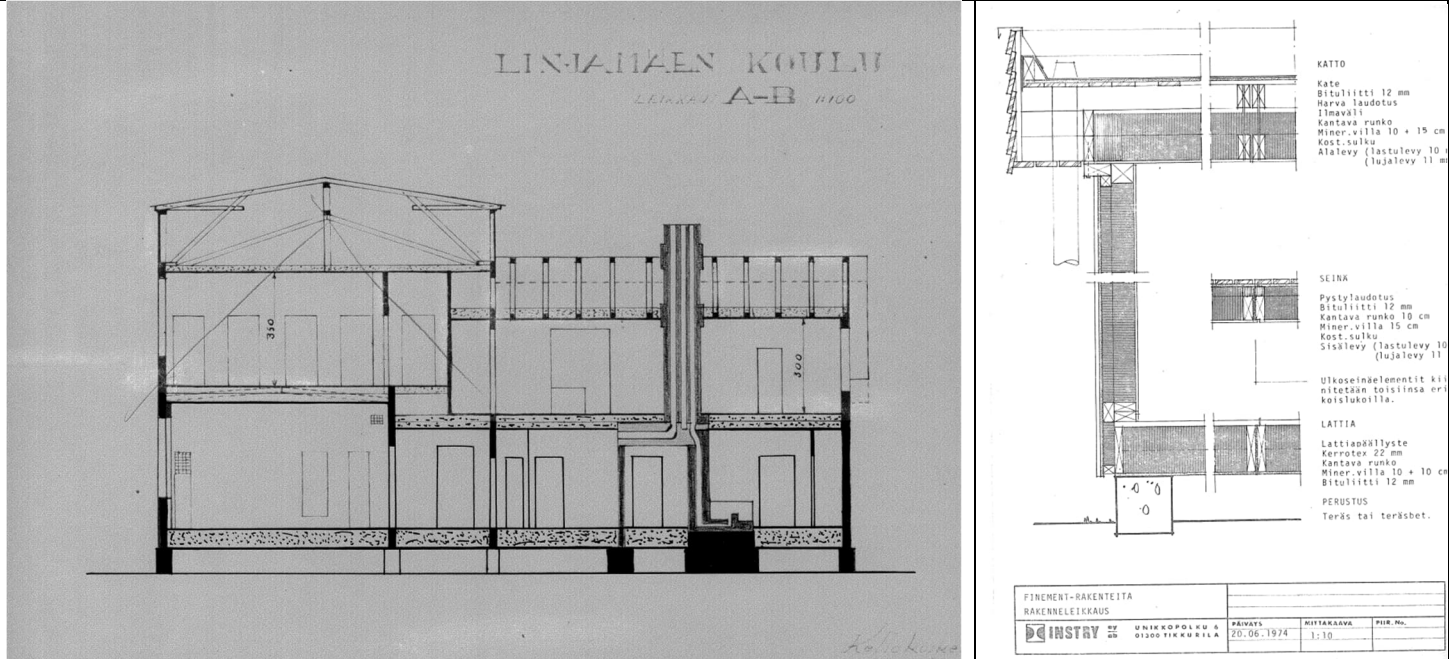
| 123 RUNKO | | | | |
|---|---|---|---|---|
| <p>Vanhassa 30-luvulla valmistuneessa osassa on hirsirunko, 70-luvulla valmistuneessa osassa on rankarakenne.</p> <p>Rungon kuntoa ei voinut katselmuksessa arvioida. Rungon kunto tulee selvittää kuntotutkimuksen avulla.</p> | Rakennuksen rungon kuntotutkimus. | 2025 | 7 000 | - |
| | <div></div> | Vanhan osan leikkauspiirustus | Rakenne leikkauspiirustus laajennusosasta | |

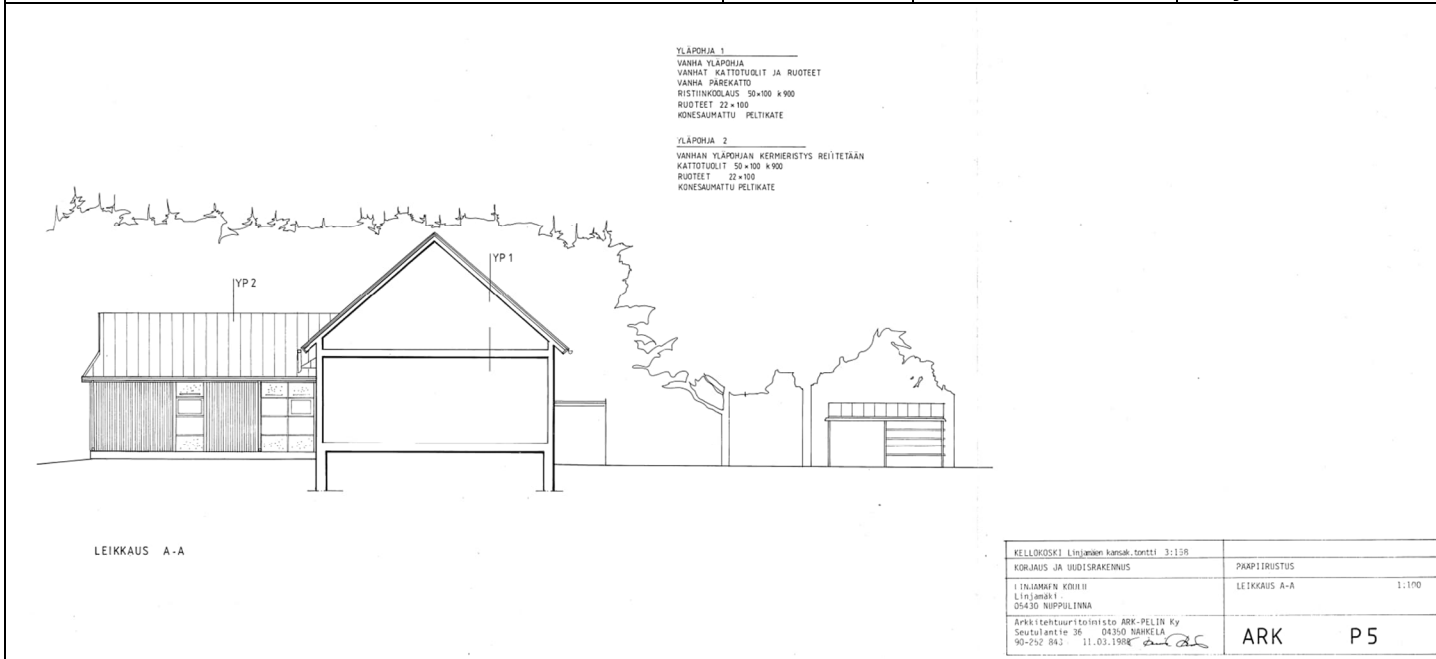
| 126 VESIKATOT JA YLÄPOHJA | | | | |
|---|---|---|---|---|
| <p>Katteena toimii maalattu rivipeltikate.</p> <p>Katteen maalipinta on osin kulunut ja katteen ruostumista oli havaittavissa muutamassa kohdassa. Peltikate tulisi maalata tarkaste-lujaksolla ja samassa yhteydessä tarkastaa varusteiden esim. lu-miesteiden kunto.</p> <p>Yläpohjassa oli paikoin paljon tavaraa mikä ei kuulu sinne. tavarat tulee poistaa. Tavaroista tulee ylimääräistä palokuormaa, joka on vaaraksi turvallisuudelle.</p> | <p>Vesikatteen puhdistus ja maalaus</p> <div></div> | 2026 | 15 000 | 3 tyydyttävä, kevyt korjaus 1..5 v. kuluessa tai perus-korjaus 6..10 v kuluessa |

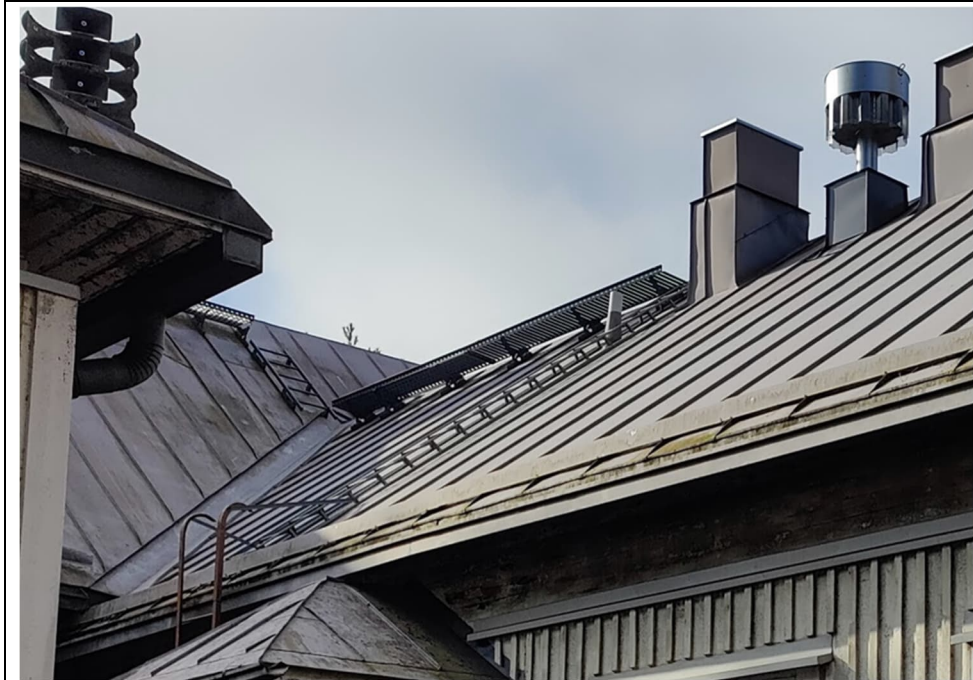
| 126 VESIKATOT JA YLÄPOHJA | | | | |
|---|---|---|---|---|
| | <p>Laajennusosan katto on muutettu tasakatosta harjakatoksi 80-luvulla.</p> <div></div> | | <p>Ylimääräistä palokuormaa yläpohjassa</p> <div></div> | <p>Ylimääräistä palokuormaa yläpohjassa</p> <div></div> |

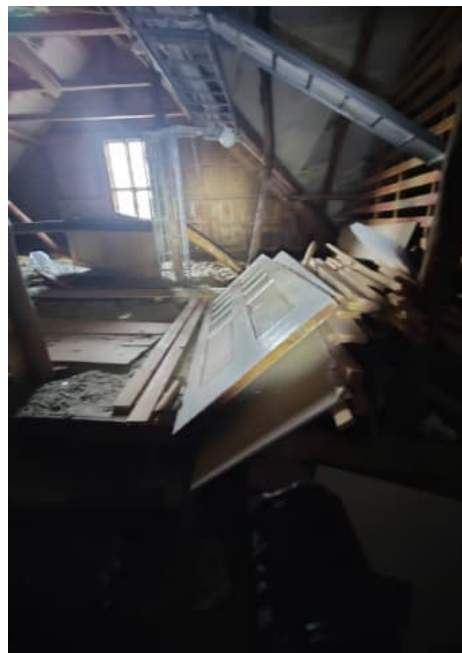
- Yläpohjassa ja alapohjassa on ylimääräistä palokuormaa, jotka tulisi poistaa.

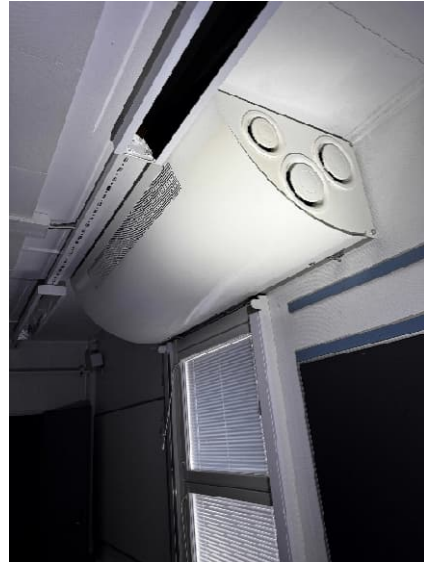
| Rakenne- ja järjestelmäkuvaus sekä kunto | Korjaussuositukset | Kiireellisyys (vuosi) | Kustannusarvio € (alv 0 %) | Kuntoluokka |
|---|---|---|---|---|
| | Vanhempi IV-koje. | Uudempi IV-koje. | IV-koje sosiaalitilat. | IV-koje opetustila ja kanavistoja. |

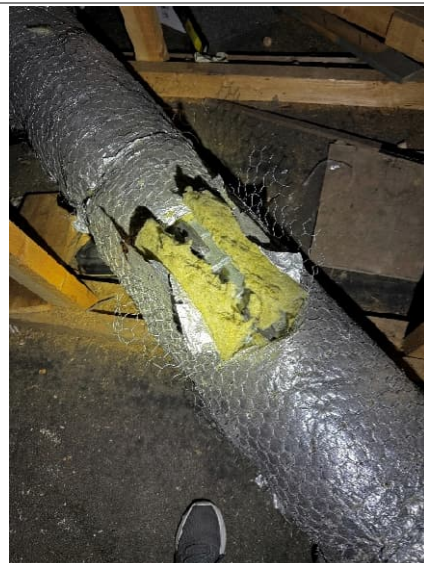
| Rakenne- ja järjestelmäkuvaus sekä kunto | Korjaussuositukset | Kiireellisyys (vuosi) | Kustannusarvio € (alv 0 %) | Kuntoluokka |
|---|---|---|---|---|
| | Ullakon kanavaeriste on rikottu puhdistusluukun kohdalta. | Ilmavaihdon poistoilmalaitteita. | - | - |

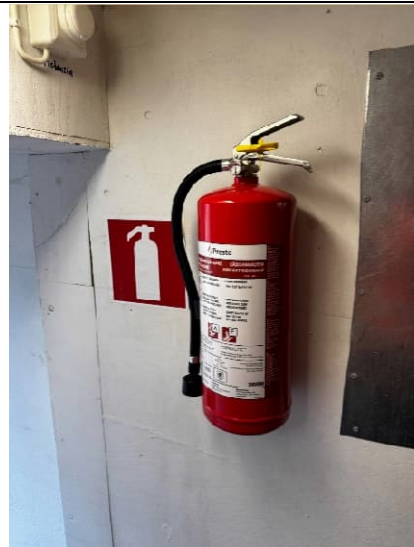
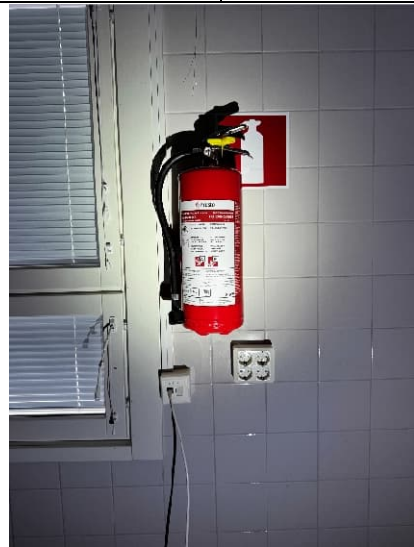
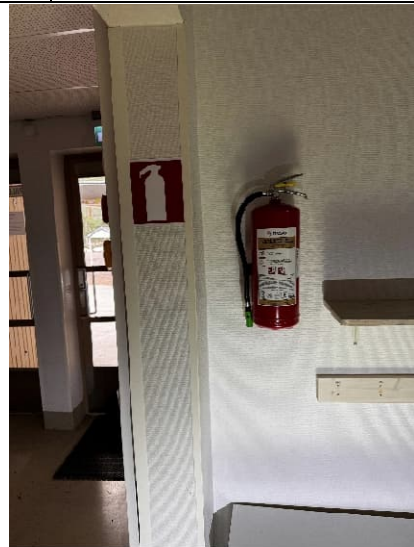
| 215 PALONTORJUNTAJÄRJESTELMÄT | | | | |
|---|---|---|---|---|
| Kiinteistössä on ensisammutukseen 6 litran käsisammuttimia. Määräaikaisten tarkastukset on merkintöjen mukaan tehty ajallaan. Tiloissa on asianmukaiset alkusammutuslaitteiden opasteet näkyvillä.<br><br>Savunpoiston järjestämisestä ei saatu tietoja käyttöön. Savunpoisto tapahtuu palotilanteessa avaamalla ikkunoita.<br>Tilojen käyttöönoton yhteydessä palontorjuntalaitteet tarkastetaan viranomaisohjeistuksen mukaisesti. | Ei PTS-toimenpiteitä. | - | - | 4 hyvä, kevyt huoltokorjaus 6...10 v. kuluessa |
| | Käsisammutin ja opasteet. | Käsisammutin ja opasteet. | Käsisammutin ja opasteet. | - |

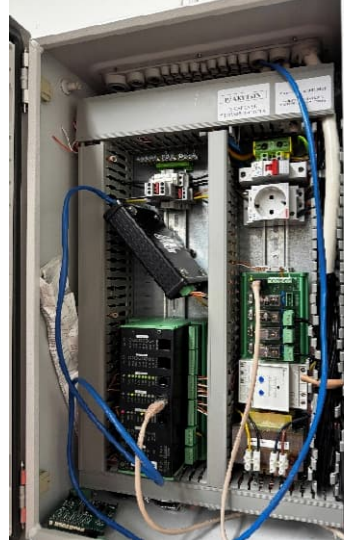
| T8 AUTOMAATIO- JA MITTAUSJÄRJESTELMÄT | | | | |
|---|---|---|---|---|
| <p>Ilmanvaihtoa ohjataan alakeskuksen kautta. Järjestelmä on liitetty modeemin välityksellä pilvipalveluun ja todennäköisesti on mahdollisuus etäkäyttöön (?) ja jatkohälytys lähtee ulos rakennuksesta.</p> <p>Mikäli tiloja käytetään tulevaisuudessa, niin talotekniikan ohjaus- ja säätöjärjestelmät tulisi uudistaa vähintään tarpeen mukaan.</p> <p>Rakennusautomaatiojärjestelmän yleinen kuntoluokka on KL 2-3.</p> | <p>Automaatio- ja säätöjärjestelmien rakentaminen. Korjaustarve riippuu täysin tulevasta käyttötarpeesta.</p> <div> </div> | - | 40 000 | 2 Välttävä, peruskorjaus 1...5 v. kuluessa tai uusiminen 6...10 v. kuluessa |
| | LVI-hälytykset siirtyvät ulos talosta VAK:in kautta. | VAK:sta lähtee tieto eteenpäin. | IV-ohjaussäädin. | IV-kojeen CO2-lähetin. |

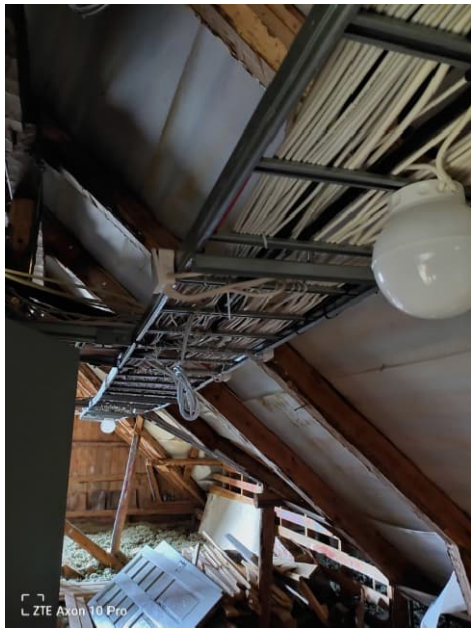
| S110 KAAPELIHYLLYJÄRJESTELMÄ | | | | |
|---|---|---|---|---|
| | Tikashylly ullakolla. | Tikashyllyjä ullakon sähköpääkeskustilassa. | Tikashyllyjä ullakolla. | Levyhylly tekstiilityöluokassa 05. |

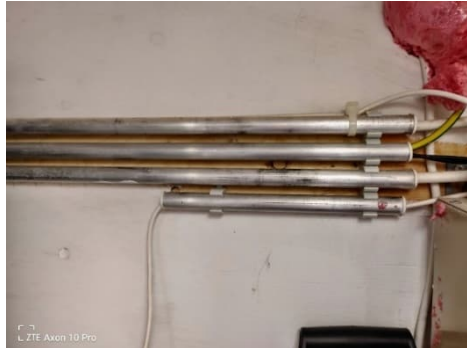
| S120 JOHTOKANAVAJÄRJESTELMÄ | | | | |
|---|---|---|---|---|
| | Alumiinisia asennusputkia kellarin uudessa purutilassa. | Asennuslista siivouskomerossa 09. | Johtokouru tekstiilityöluokassa 05. | Asennuslistoja varastossa 07. |

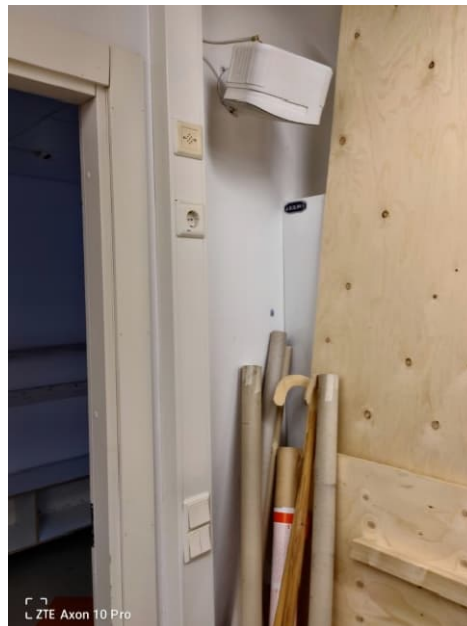
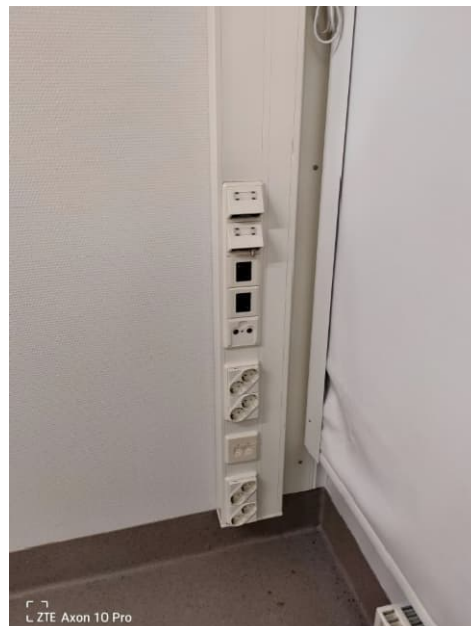
| S120 JOHTOKANAVAJÄRJESTELMÄ | | | | |
|---|---|---|---|---|
| | Johtokouru opetustilassa 06. | Johtokouru opetustilassa 06. | Asennuslista käytävällä 02. | Johtokouru puutyöluokassa 19. |

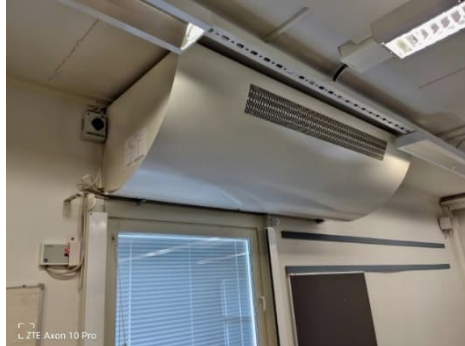
| S140 RIPISTUSJÄRJESTELMÄ | | | | |
|---|---|---|---|---|
| | Valaisinripustuskisko tekstiilityö-luokassa 05. | Valaisinripustuskisko opetustilassa 06. | Valaisinripustuskiskoja puutyö-kuvataideluokassa 18. | |

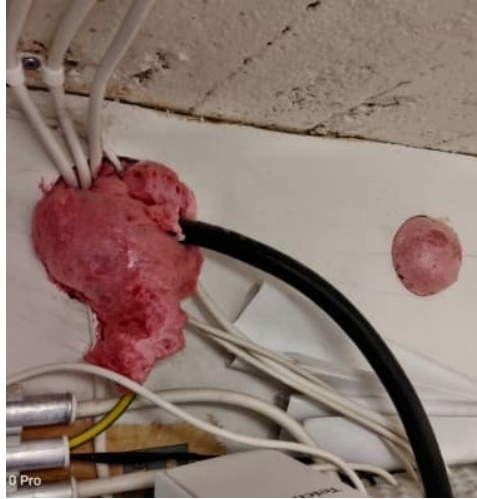
| S150 LÄPIVIENNIT | | | | |
|---|---|---|---|---|
| <p>Kiinteistössä on paloalueiden välisiä läpivientejä. Suuri osa läpivienneistä oli kotelointien tai alakattojen takana, eikä niitä päästy kierroksella tarkastamaan.</p> <p>Paloalueiden välisten läpivientien kunnon voidaan olettaa kierroksella tehtyjen havaintojen perusteella olevan tyydyttävä.</p> | Läpivientien tarkistus ja tarvittavat paikkaukset. | 2025 | 3 000 | 3 tyydyttävä, kevyt korjaus 1..5 v. kuluessa tai peruskorjaus 6..10 v kuluessa |
| | Läpivienti kellarin uudessa purutilassa. | Läpivienti ullakon sähköpääkeskuksessa. | | |

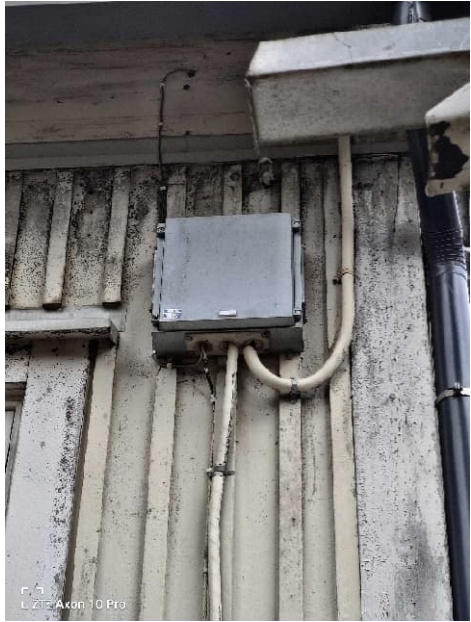
| S211 SÄHKÖLIITTYMÄ | | | | |
|---|---|---|---|---|
| <p>Kiinteistö on liitetty Carunan pienjänniteverkkoon. Liittymiskaapelin tyyppi ei lähtötiedoista selvinnyt. Liittymispaikka on rakennuksen julkisivulla talovarokekotelossa. Syöttö on jätetty kotelon kautta pääkeskukselle kuparikaapelilla 4x35 mm<sup>2</sup>. Tarkempi kaapelin tyyppi ei lähtötiedoista selvinnyt. Kiinteistön sähköliittymä on lähtötietojen ja havaintojen perusteella 1970-luvulta.</p> <p>Lähtötietojen perusteella kiinteistön sähköliittymän tekninen käyttöikä on päättynyt.</p> | Liittymiskaapelin uusiminen. | 2025 | 6 000 | 1 heikko, uusitaan 1..5 v. kuluessa |
| | Kiinteistön talovarokekotelo rakennuksen julkisivulla. | | | |

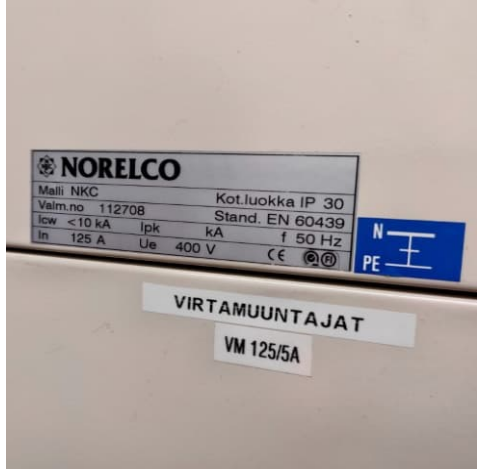
| Rakenne- ja järjestelmäkuvaus sekä kunto | Korjaussuositukset | Kiireellisyys vuosi | Kustannusarvio € alv.0 % | Kuntoluokka |
|---|---|---|---|---|
| <p>Kiinteistön sähköpääkeskus (PK) sijaitsee 2. kerroksen sähköpääkeskustilassa. Keskukseen nimellisvirta on 125A ja pääsulakkeet 3x100A sijaitsevat talovarokekotelossa.</p> <p>Pääjakelujärjestelmä on nykyaikainen 5-johdinjärjestelmän (TN-S) mukainen ja lähtötietojen perusteella uusittu saneeraus yhteydessä 2007. Pääjakelujärjestelmä koostuu sähköpääkeskuksesta, jonka kahvasulakelähdöiltä on toteutettu nousukaapeloinnit kiinteistön ryhmäkeskuksille ja jätevesipumppaamoon. Pumppaamon keskus on havaintojen perusteella uusittu 2010-luvulla.</p> <p>Nousukaapeloinnit on tehty kuparikaapeleilla. Liittymän sähkökulutuksen kokonaismittaus sijaitsee sähköpääkeskustilassa.</p> <p>Pääjakelujärjestelmä on silmämääräisesti tarkasteltuna hyvässä kunnossa ja sillä on teknistä käyttöikää jäljellä.</p> | <p>Pääkeskuksen nousukaapelin uusiminen.</p> | 2 000 | 2026 | 1 heikko, uusitaan 1..5 v. kuluessa |
| | | Pääkeskuksen tyyppikilpi | Kiinteistön sähkömittari | Ryhmäkeskus RK1 varastossa 04. |

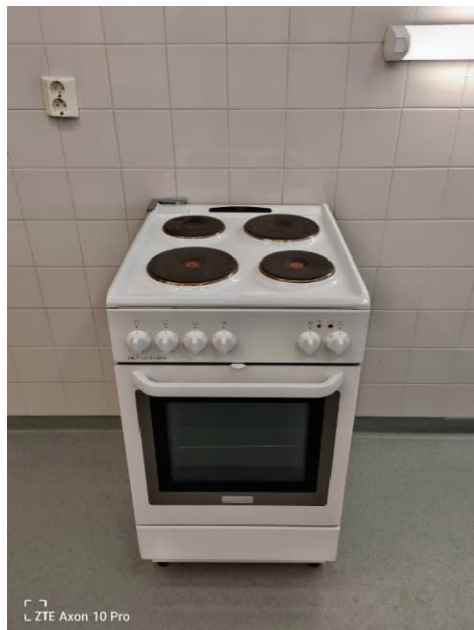
| S231 KIINTEISTÖN LAITTEIDEN JA LAITTEISTOJEN SÄHKÖISTYS | | | | | |
|---|---|---|---|---|--|
| | Liesi jakelukeittiössä 03. | Lieden syöttö jakelukeittiössä 03. | Lämminvesivaraaja opetustilassa 06. | Lämminvesivaraaja puutyö-kuvataideluokan 18 komerossa. | |

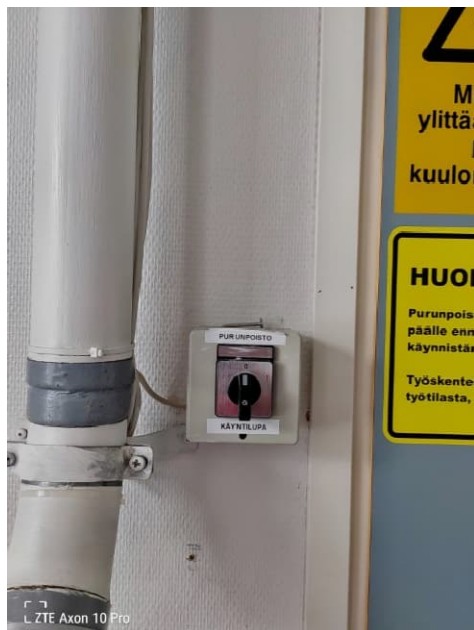
| S231 KIINTEISTÖN LAITTEIDEN JA LAITTEISTOJEN SÄHKÖISTYS | | | | | |
|---|---|---|---|---|--|
| | Purunpoiston ohjauskytkin puutyö-kuvataideluokassa 18. | Sirkkelin turvakytin ja ohjauspainikkeet puutyö-kuvataideluokassa 18. | Pylväsporakoneen turvakytin ja ohjauspainikkeet puutyö-kuvataideluokassa 18. | Liesi opettajienhuoneessa 23. | |

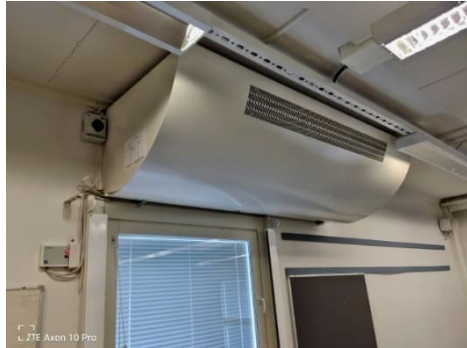
| S232 LVI-LAITTEIDEN JA -LAITTEISTOJEN SÄHKÖISTYS | | | | |
|---|---|---|---|---|
| | IV-koneen turvakytкин tekstiilityöluokassa 05. | IV-koneen turvakytкин varastossa 04. | IV-koneen turvakytкин puutyö-kuvataideluokassa 18. | IV-koneen turvakytкин opetustilassa/kirjastossa 22. |

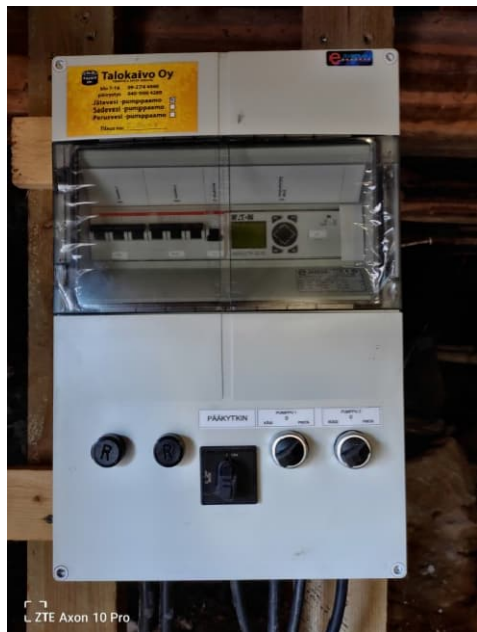
| S232 LVI-LAITTEIDEN JA -LAITTEISTOJEN SÄHKÖISTYS | | | | |
|---|---|---|---|---|
| Pumppujen ohjauskytkimiä pumppaamon keskuksessa kellarissa. | IV-hätäseis käytävällä 02. | | | |

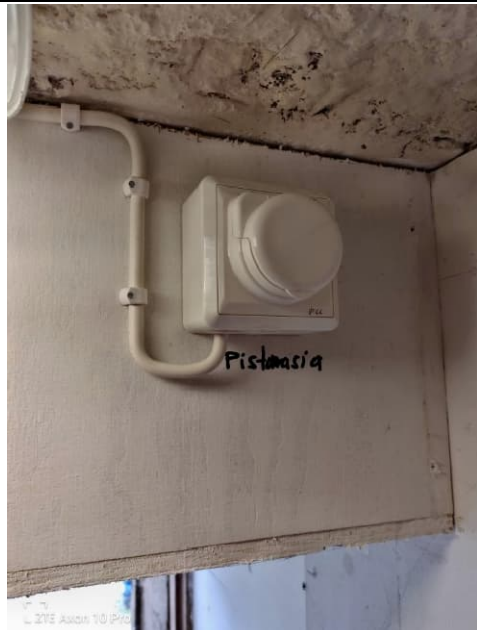
| S241 PISTORASIAJÄRJESTELMÄ | | | | |
|---|---|---|---|---|
| | Pistorasia kellarin uudessa purutilassa. | Vahvavirtapistorasia siivouskomerossa 09. | Pintapistorasia jakelukeittiössä | Pistorasioita kourussa tekstiilityöluokassa 05. |

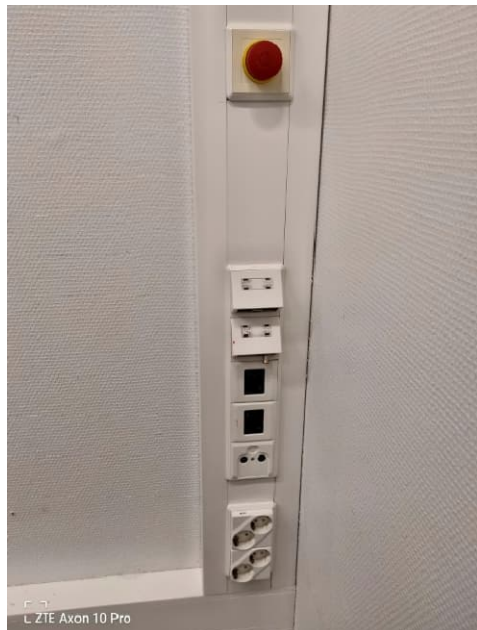
| S241 PISTORASIAJÄRJESTELMÄ | | | | |
|---|---|---|---|---|
| | Pistorasioita johtokourussa opetustilassa 06. | Pistorasia kourussa käytävällä 02. | Pintapistorasia eteisessä 26. | Uppopistorasia inva-wc:ssä 08. |

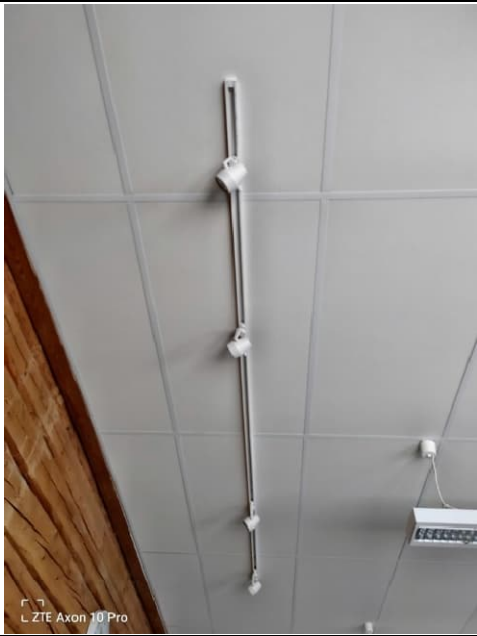
| S242 KOSKETINKISKOJÄRJESTELMÄ | | | | |
|---|---|---|---|---|
| <p>Kiinteistössä on kosketinkiskojärjestelmä, joka rajoittuu opetustilaan 19. Järjestelmään kuuluu kosketinkisko ja sen kiinnikkeet, sekä syöttökaapeli.</p> <p>Kosketinkiskojärjestelmä on lähtötietojen perusteella saneerausajan aikainen vuodelta 2007 ja silmämääräisesti tarkasteltuna hyväkuntoinen.</p> <p>Kosketinkiskojärjestelmällä on teknistä käyttöikää jäljellä.</p> | Ei erillisiä toimenpide-ehdotuksia. | - | - | 4 hyvä, kevyt huoltokorjaus 6...10 v. kuluessa |
| | Kosketinkisko opetustilassa 19. | | | |

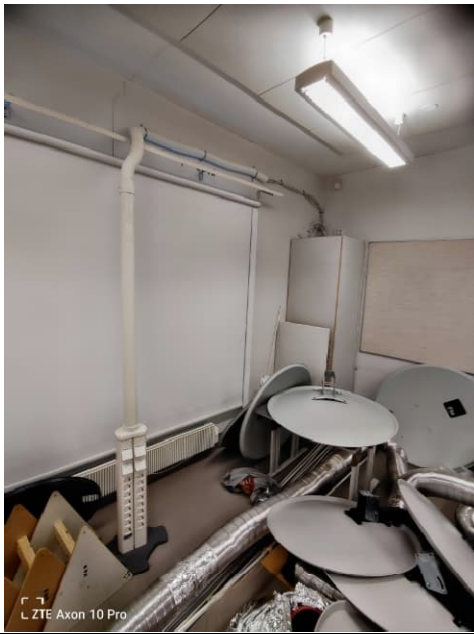
| S244 PISTORASIAPYLVÄÄT | | | | |
|---|---|---|---|---|
| <p>Kiinteistössä on pistorasiapylväitä, jotka eivät ole nykyisin käytössä. Pistorasiapylväät sisältävät data- ja pistorasiapis- teet, pylväsrungon ja syöttö-, ja yhteyskaapelit.</p> <p>Pistorasiapylväät ovat silmämääräisesti tarkasteltuna hyvässä kunnossa ja ne on hankittu arviolta peruskorjauksen yhtey- dessä 2007, tai hieman sen jälkeen.</p> <p>Pistorasiapylväillä on teknistä käyttöikää jäljellä.</p> | Ei erillisiä toimenpide-ehdotuksia. | - | - | 4 hyvä, kevyt huoltokorjaus 6...10 v. kuluessa |
| | Pistorasiapylväs opetustilassa 06. | | | |

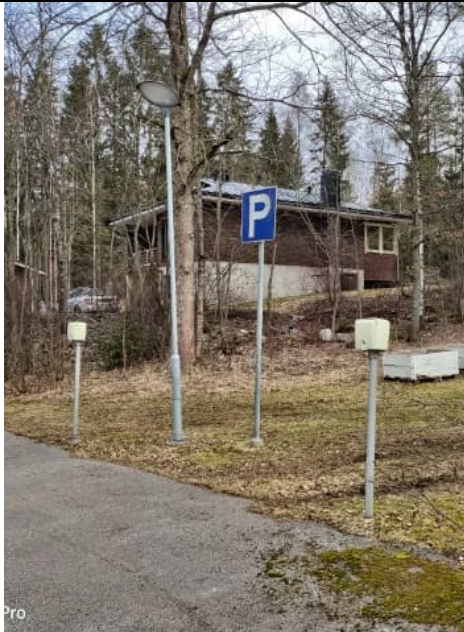
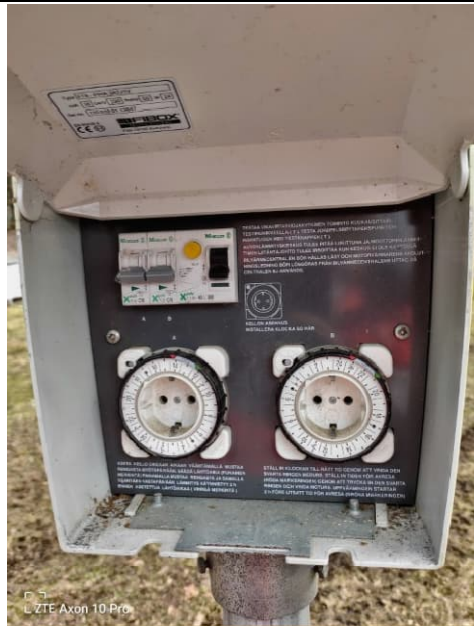
| S245 AUTOLÄMMITYSPISTORASIAT | | | | |
|---|---|---|---|---|
| Kiinteistön parkkipaikalla on autolämmityspistorasioita. Auto-<br>lämmityspistorasioihin kuuluu tolpat, kotelot kalusteineen ja<br>syöttökaapelit. Järjestelmä on lähtötietojen perusteella vuo-<br>delta 2007 ja se on silmämääräisesti tarkasteltuna hyvässä<br>kunnossa.<br><br>Autolämmityspistorasioilla on teknistä käyttöikää vielä seu-<br>raavan tarkastelujakson yli. | Ei erillisiä toimenpide-ehdotuksia. | - | - | 4 hyvä, kevyt huoltokorjaus 6...10 v. kuluessa |

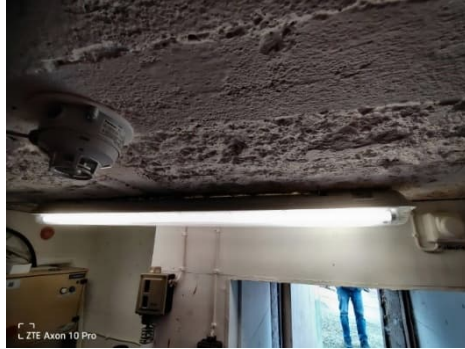
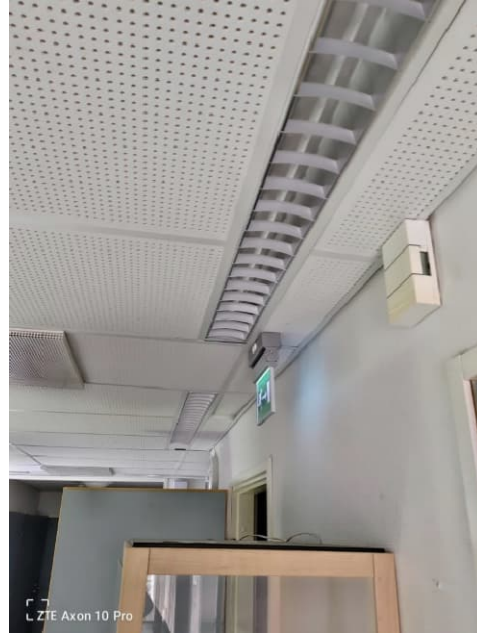
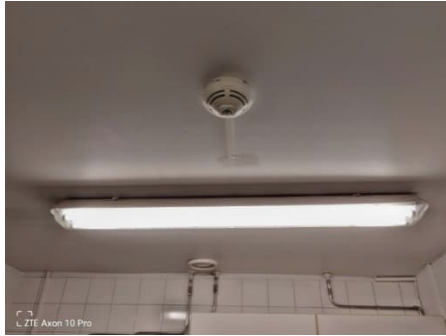
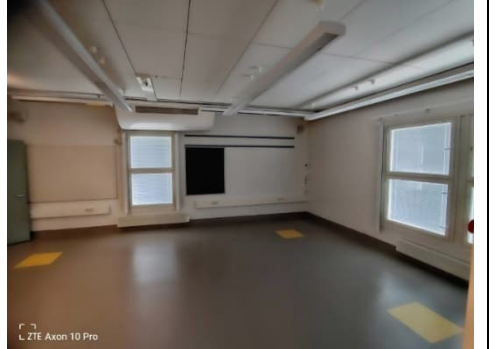
| S251 SISÄVALAISTUSJÄRJESTELMÄ | | | | |
|---|---|---|---|---|
| <p>Sisävalaistusjärjestelmä on lähtötietojen ja havaintojen perusteella uusittu kokonaisuudessaan saneerauksen yhteydessä vuonna 2007. Kiinteistön sisävalaisimet ovat pääsääntöisesti tyyppiltään loisteputki-, pienloistelamppu-, sekä hehkulamppuvalaisimia.</p> <p>Valaistusohjaus on toteutettu tilakohtaisilla kytkimillä ja valaisimiin integroiduilla liiketunnistimilla. Valaistusjärjestelmän osat olivat silmämääräisesti tarkasteltuna hyvässä kunnossa.</p> <p>Sisävalaistusjärjestelmällä on lähtötietojen perusteella teknistä käyttöikää jäljellä, mutta merkittävä osa valaisimista käyttää vanhanaikaisia valonlähteitä (loisteputket).</p> | Koulun sisävalaistuksen valonlähteiden läpikäynti ja päivitys (LED). | 2026 | 20 000 | 2 Välttävä, peruskorjaus 1..5 v. kuluessa tai uusiminen 6...10 v. kuluessa |
| | Valaisin kellarin uudessa purutilassa. | Valaisimia käytävällä 02. | Valaisin siivouskomerossa 09. | Valaisimia tekstiilityöluokassa 05. |

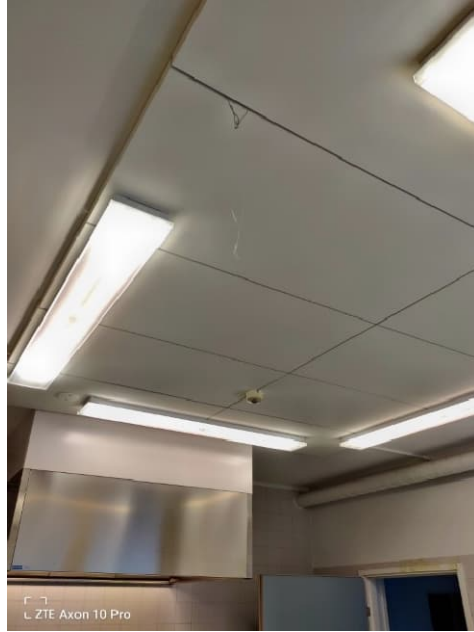
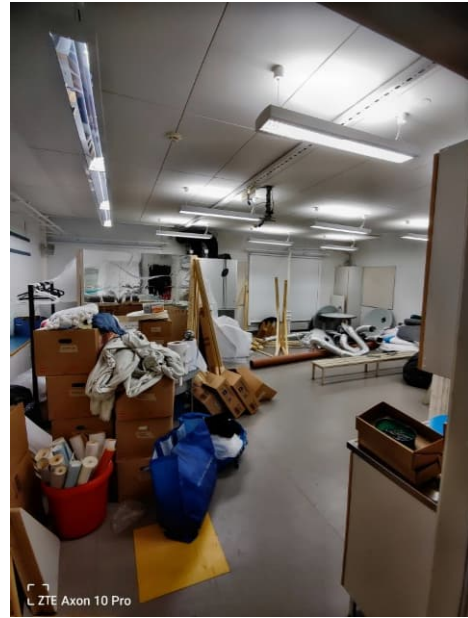
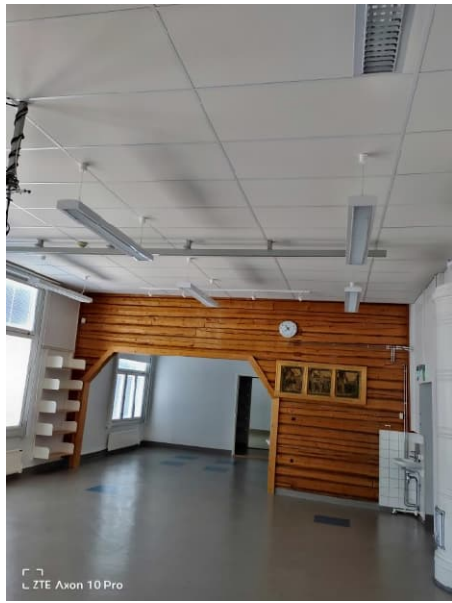
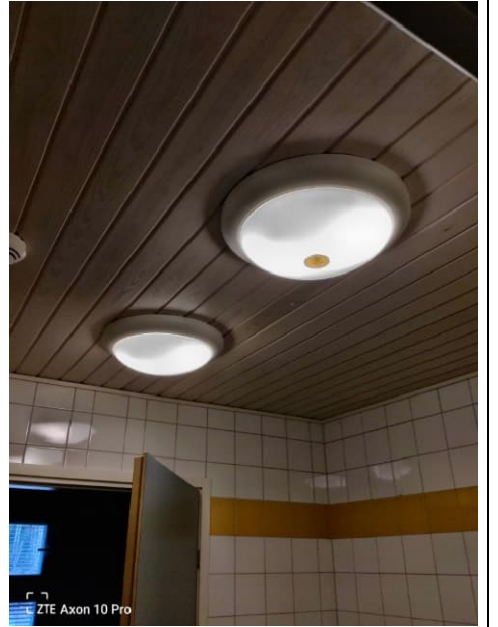
| S251 SISÄVALAISTUSJÄRJESTELMÄ | | | | |
|---|---|---|---|---|
| | Valaisimia jakelukeittiössä 03. | Valaisimia opetustilassa 06. | Valaisimia opetustilassa 19. | Valaisimia pukuhuoneessa 15. |

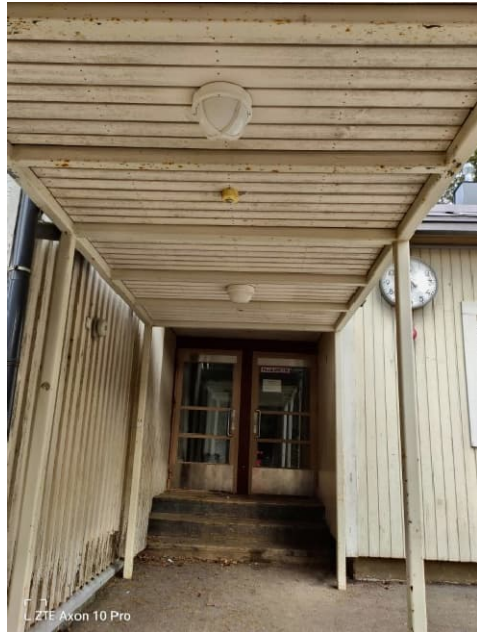
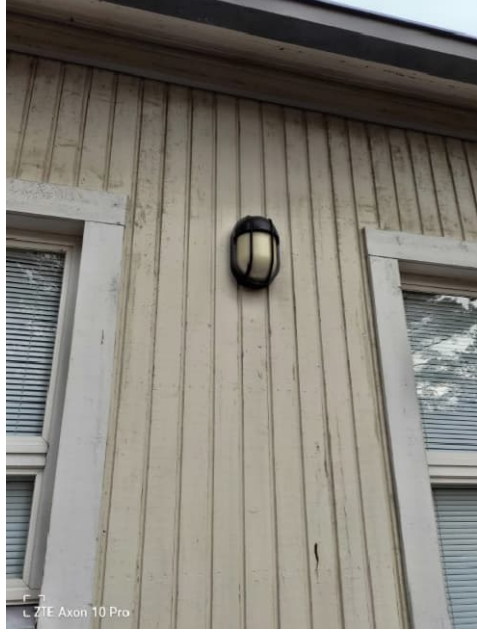
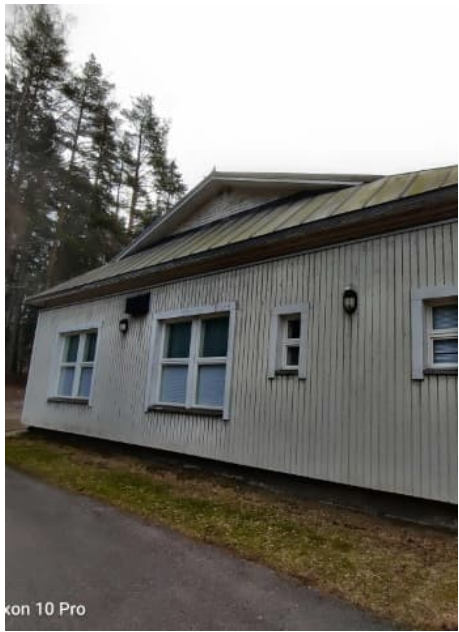
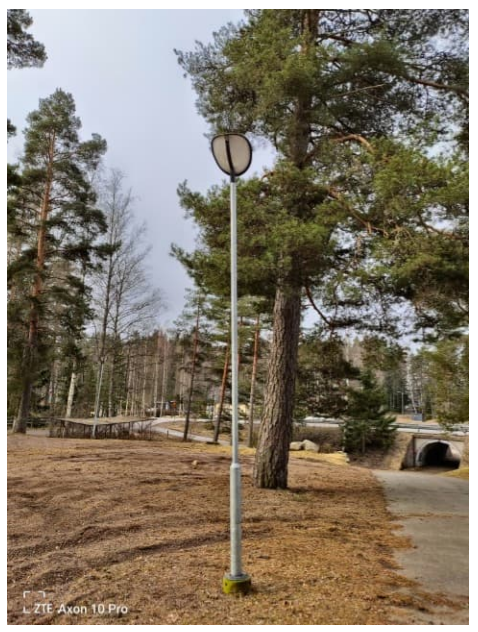
| S252 ULKOVALAISTUSJÄRJESTELMÄ | | | | |
|---|---|---|---|---|
| <p>Ulkovalaistusjärjestelmä on lähtötietojen ja havaintojen perusteella uusittu kokonaisuudessaan saneerauksen yhteydessä vuonna 2007. Yksittäisiä pylväsvalaisimia on uusittu saneerauksen jälkeen. Kiinteistön ulkovalaisimet ovat pääsääntöisesti tyypiltään elohopea-, ja pienloistelamppuvalaisimia.</p> <p>Valaistusohjaus on toteutettu kiinteistöautomaatiojärjestelmän kautta. Myös käsikäyttö on mahdollista. Valaistusjärjestelmän osat olivat silmämääräisesti tarkasteltuna hyvässä kunnossa.</p> <p>Ulkovalaistusjärjestelmällä on lähtötietojen perusteella teknistä käyttöikää jäljellä, mutta merkittävä osa valaisimista käyttää vanhanaikaisia valonlähteitä (loiste-, ja elohopealamput).</p> | Koulun ulkovalaistuksen valonlähteiden läpikäynti ja päivitys (LED). | 2026 | 3 000 | 2 Välttävä, peruskorjaus 1..5 v. kuluessa tai uusiminen 6...10 v. kuluessa |
| | Valaisimia katoksessa | Valaisin koulun ulkoseinällä. | Ulkovaisimia koulun ulkoseinällä. | Pylväsvalaisin koulun pihalla. |

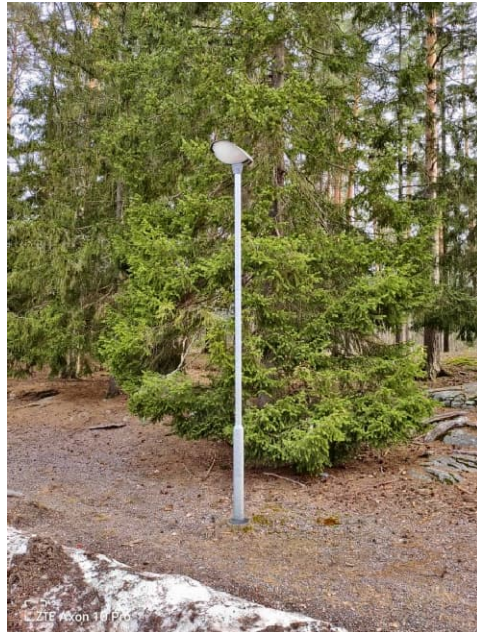
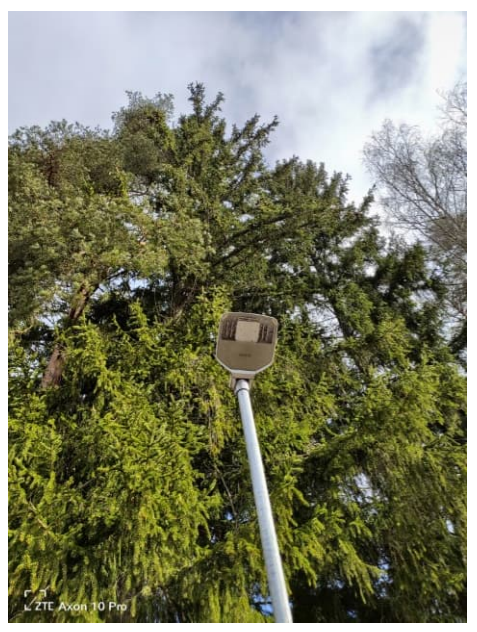
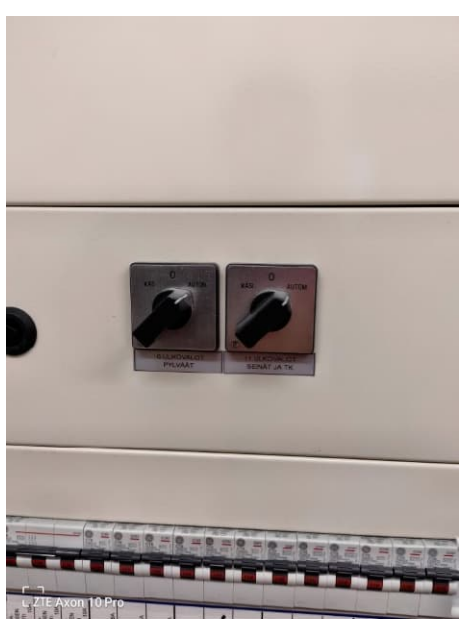
| S252 ULKOVALAISTUSJÄRJESTELMÄ | | | | |
|---|---|---|---|---|
| | Pylväsvalaisin koulun pihalla. | Pylväsvalaisin koulun pihalla. | Ulkovalojen nokkakytkimet pääkeskuksessa. | |

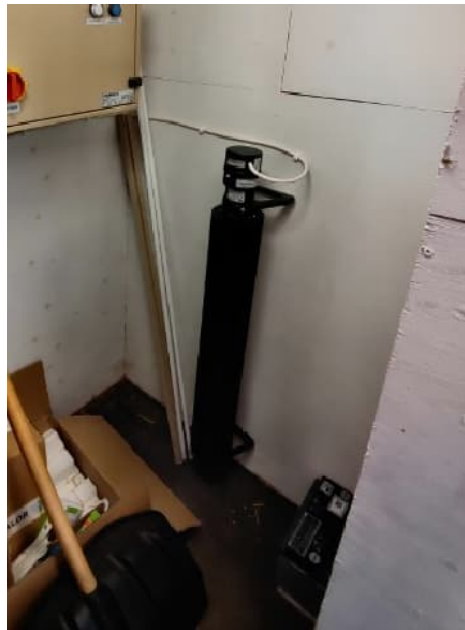
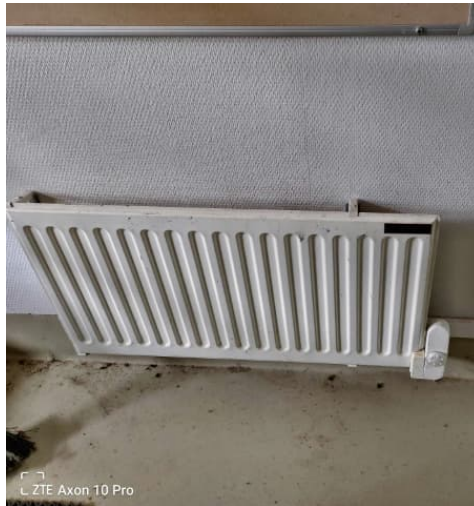
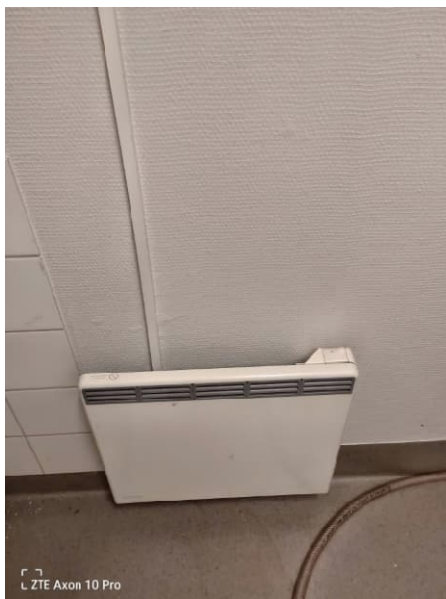
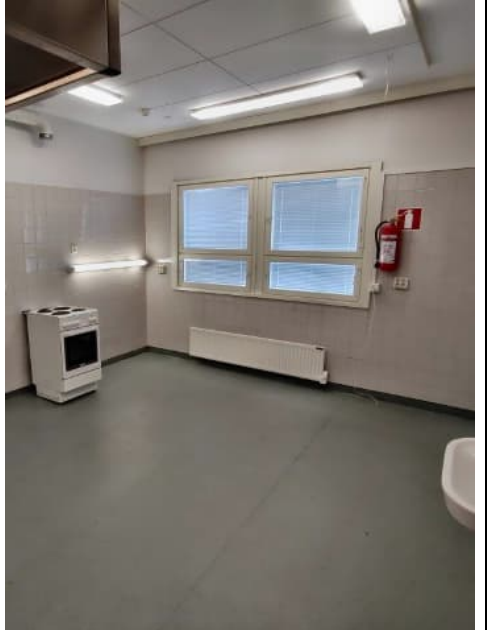
| S261 RAKENNUKSEN SÄHKÖLÄMMITYSJÄRJESTELMÄ | | | | |
|---|---|---|---|---|
| | Sähköpatteri kellarissa | Sähköpatteri käytävällä 02. | Sähköpatteri siivouskomerossa 09. | Sähköpatteri jakelukeittiössä 03. |

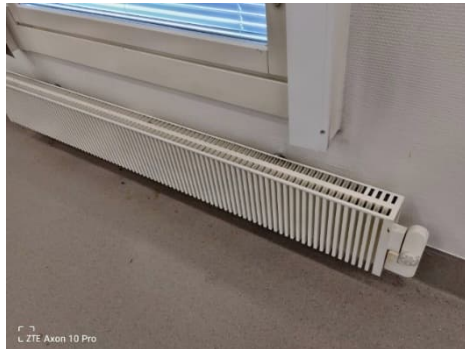
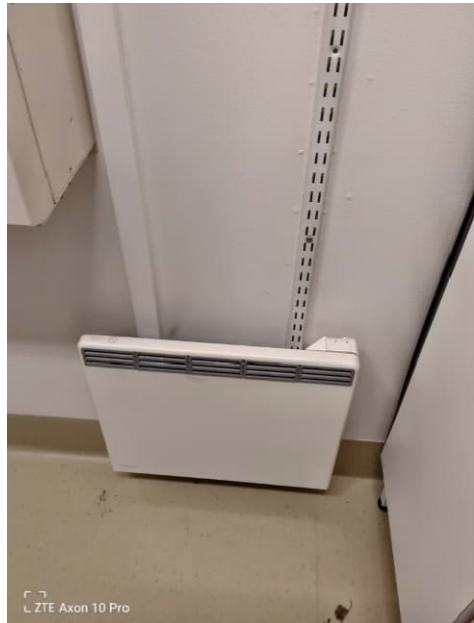
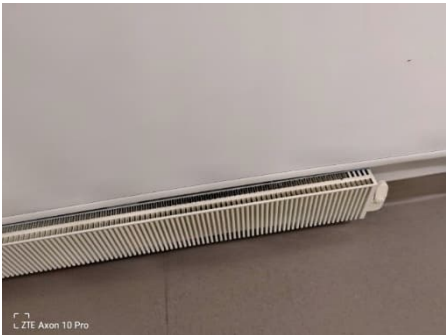
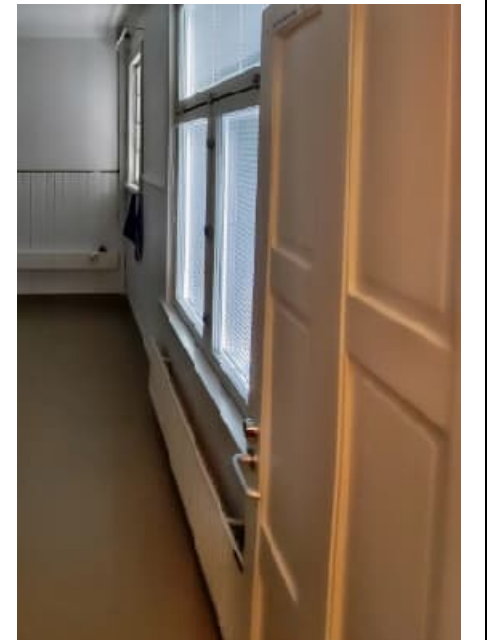
| S261 RAKENNUKSEN SÄHKÖLÄMMITYSJÄRJESTELMÄ | | | | |
|---|---|---|---|---|
| | Sähköpatteri tekstiilityöluokassa 05. | Sähköpatteri varastossa 04. | Sähköpatteri opetustilassa 06. | Sähköpatteri opettajien huoneessa 23. |
