# LINJAMÄEN KOULU

## Linjamäen koulutie 4, Tuusula

### KIINTEISTÖN KUNTOARVIO JA PTS-SUUNNITELMA

Päiväys 23.5.2025

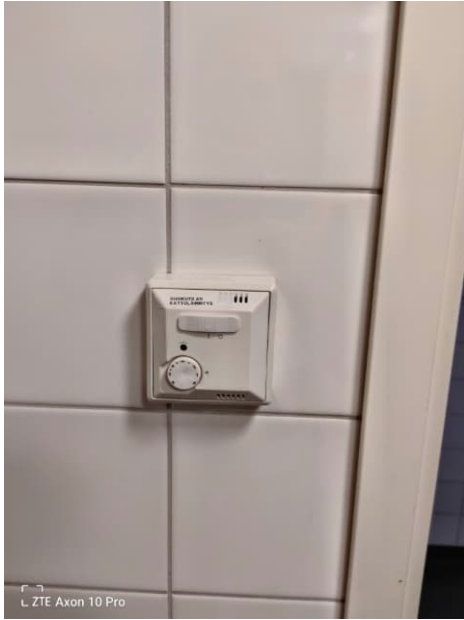
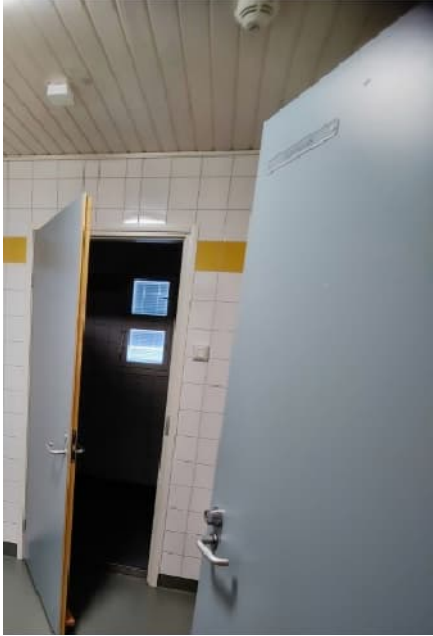
| S262 LATTIALÄMMITYSJÄRJESTELMÄ | | | | |
|---|---|---|---|---|
| | Termostaatti pukuhuoneessa 15. | Termostaatti pukuhuoneessa 12. | | |

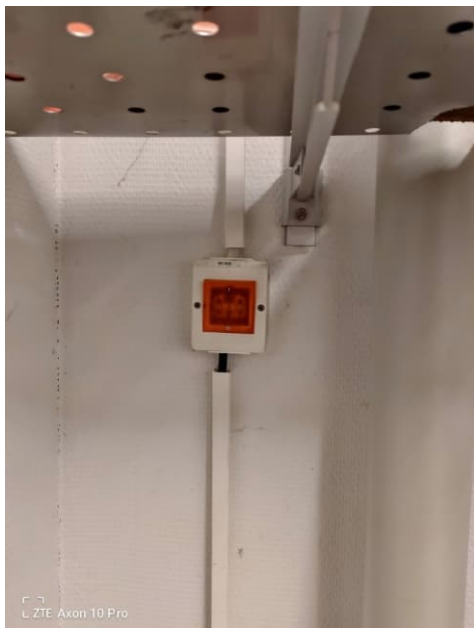
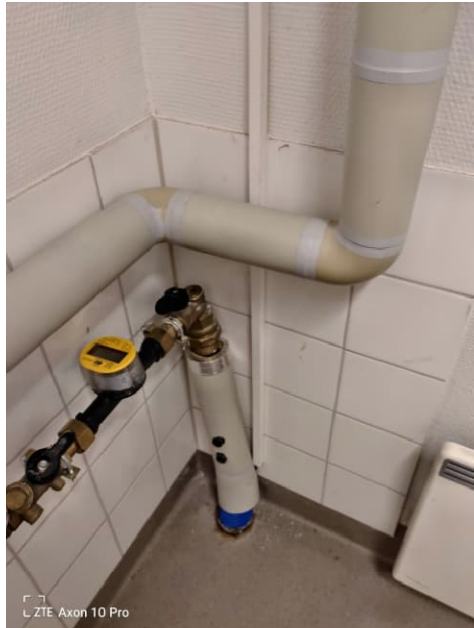
| S265 PUTKISTOJEN SAATTOLÄMMITYKSET | | | | |
|---|---|---|---|---|
| Putkistojen saattolämmityksillä on teknistä käyttöikää seuraavan tarkastelujakson verran. | | | | |
| | Saattolämmityksen kytkin siivouskomerossa 09. | Saattolämmityksen syöttö asennuslistassa siivouskomerossa 09. | | |

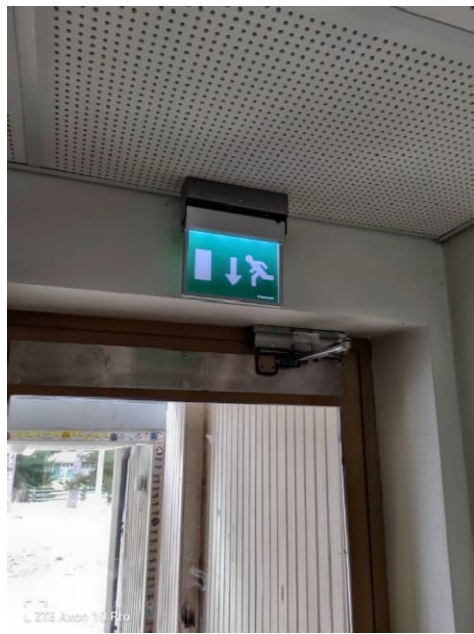
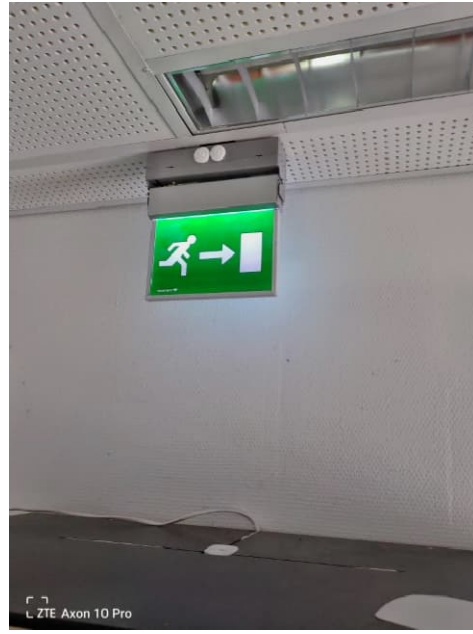
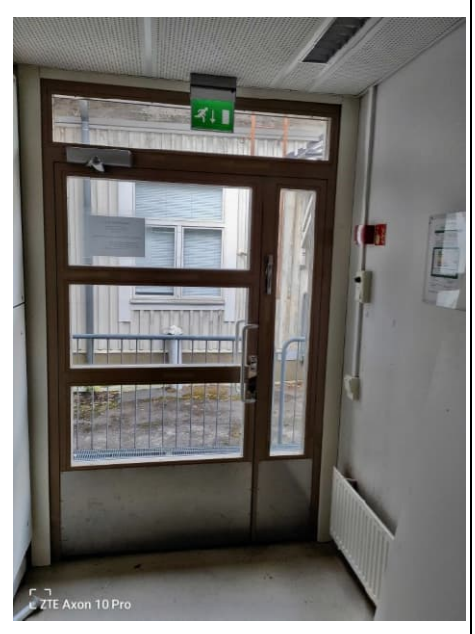
| Rakenne- ja järjestelmäkuvaus sekä kunto | Korjaussuositukset | Kiireellisyys vuosi | Kustannusarvio € alv.0 % | Kuntoluokka |
|---|---|---|---|---|
| | Poistumistievalaisin käytävällä 02. | Poistumistievalaisin käytävällä 02. | Poistumistievalaisin käytävällä 02. | Turvalalokeskus 2. kerroksen sähköpääkeskustilassa. |

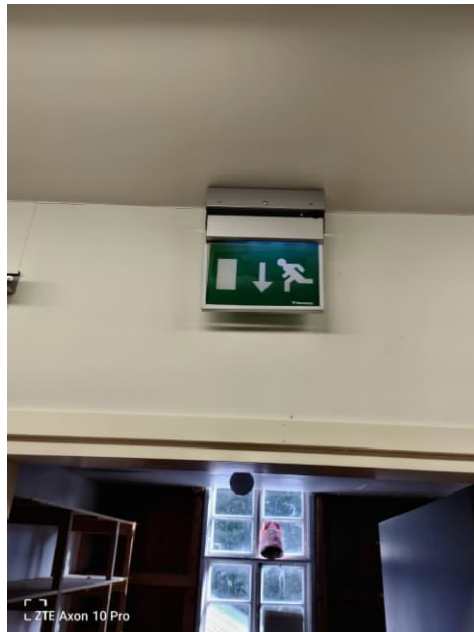
| Rakenne- ja järjestelmäkuvaus sekä kunto | Korjaussuositukset | Kiireellisyys vuosi | Kustannusarvio € alv.0 % | Kuntoluokka |
|---|---|---|---|---|
| | Poistumistievalaisin 2. kerroksen sähköpääkeskustilassa. | Poistumistievalaisin 2. kerroksen varastotilassa. | Poistumistievalaisin puutyökuvataideluokassa 18. | Turvalalaisin puutyökuvataideluokassa 18. |

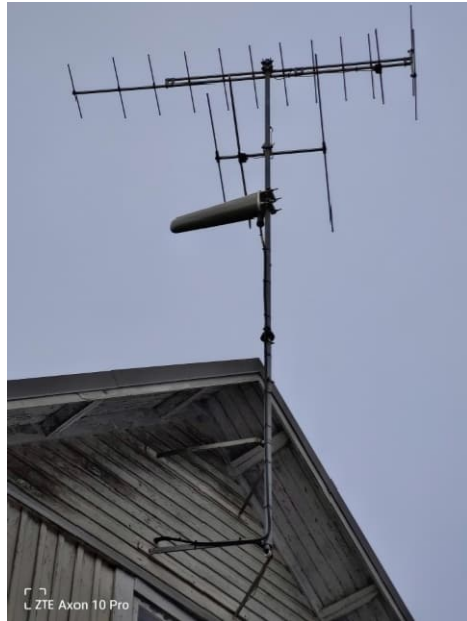
| T110 ANTENNIJÄRJESTELMÄ | | | | |
|---|---|---|---|---|
| <p>Kiinteistössä on antennijärjestelmä. Antennijärjestelmään kuuluu ulkoantenni, antennivahvistin, haaroittimia, antennipisteet ja järjestelmän johdotukset. Antennijärjestelmä on lähtötietojen perusteella saneerausvuodelta 2007 ja tukee HD-lähetyksiä.</p> <p>Antennijärjestelmällä voidaan havaintojen perusteella olettaa olevan teknistä käyttöikää seuraavan tarkastelujakson verran, antennivahvistinta lukuunottamatta. Antennivahvistimen tekninen käyttöikä on lähtötietojen perusteella päättynyt.</p> | Antennivahvistimen uusiminen. | 2026 | 1 000 | 2 Välttävä, peruskorjaus 1..5 v. kuluessa tai uusiminen 6...10 v. kuluessa |
| | Ulkoantenni rakennuksen julkisivulla. | Antennipiste tekstiilityöluokassa 05. | Antennihaaroitin varastossa 04. | Antennipiste opetustilassa 06. |

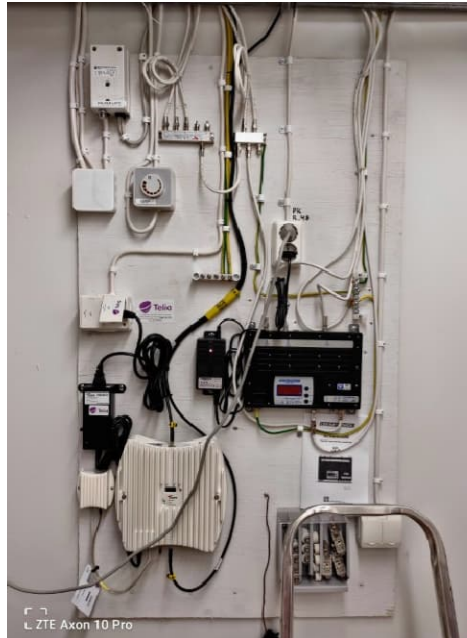
| T110 ANTENNIJÄRJESTELMÄ | | | | |
|---|---|---|---|---|
| | Antennijärjestelmän keskuslaitteita 2. kerroksen sähköpääkeskustilassa. | Antennipiste puutyö-kuvataideluokassa 18. | | |

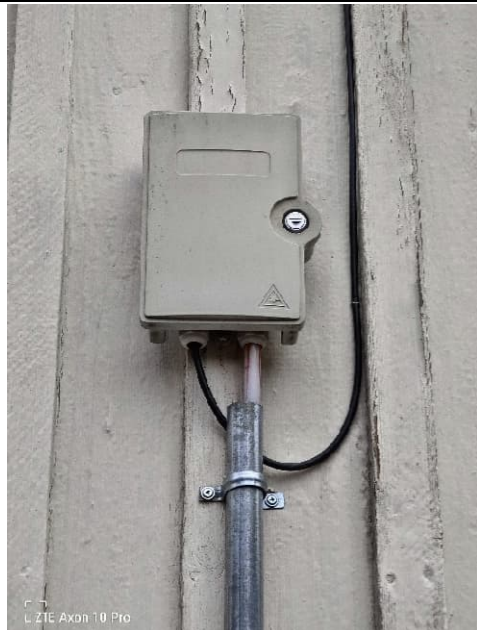
| T130 YLEISKAPELOINTIJÄRJESTELMÄ | | | | |
|---|---|---|---|---|
| | Kiinteistön valokuitu koulun ulkoseinällä. | ATK-piste jakelukeittiössä 03. | Kiinteistön jakamo 2. kerroksen sähköpääkeskustilassa. | Datapiste opetustilassa 19. |

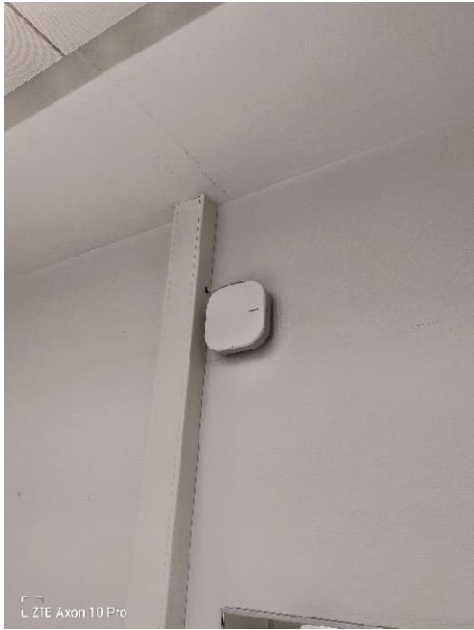
| T160 LÄHIVERKKOJÄRJESTELMÄ | | | | |
|---|---|---|---|---|
| <p>Kiinteistössä on lähiverkkojärjestelmä. Järjestelmään kuuluu wifi-reitittimiä ja niiden kaapeloinnit. Lähiverkkojärjestelmä on lähtötietojen ja havaintojen perusteella lisätty kiinteistöön 2010-luvun loppupuolella. Tarkka asennusajankohta ei lähtötiedoista selvinnyt.</p> <p>Lähiverkkojärjestelmän tekninen käyttöikä voidaan olettaa päättyneeksi.</p> | Wifi-reitittimien uusiminen. | 2026 | 2 000 | 1 heikko, uusitaan 1..5 v. kuluessa |
| | Wifi-reititin opetustilassa 06. | Wifi-reititin opetustilassa 21. | | |

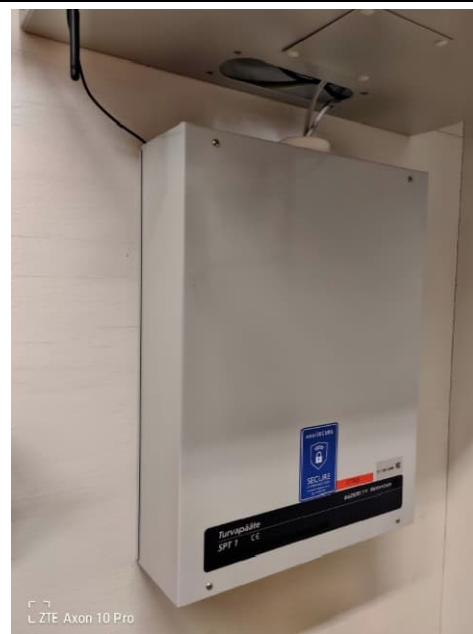
| T530 MURTOILMAISUJÄRJESTELMÄ | | | | |
|---|---|---|---|---|
| <p>Kiinteistössä on murtoilmaisujärjestelmä. Murtoilmaisujärjestelmään kuuluu rikosilmoituskeskus, käyttölaite, IR-ilmaisimet ja järjestelmän kaapeloinnit. Murtoilmaisujärjestelmä on yhdistetty yleiskaapelointijärjestelmään. Lähtötietojen perusteella murtoilmaisujärjestelmä on saneerauksen aikainen vuodelta 2007 ja silmä- määräisesti tarkasteltuna välttävässä kunnossa.</p> <p>Lähtötietojen perusteella murtoilmaisujärjestelmän tekninen käyttöikä on päättynyt.</p> | Murtoilmaisujärjestelmän uusiminen. | 2026 | 6 000 | 1 heikko, uusitaan 1..5 v. kuluessa |
| | Rikosilmoituskeskus 2. kerroksen sähköpääkeskustilassa. | IR-ilmaisimien asennus käytävällä 02. | IR-ilmaisimien asennus 2. kerroksen varastossa. | Murtoilmaisujärjestelmän käyttölaite tuulikaapissa 24. |

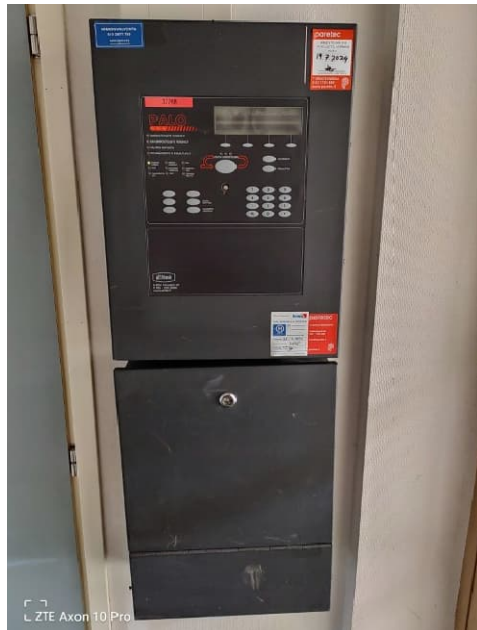
| T610 PALOILMOITINJÄRJESTELMÄ | | | | |
|---|---|---|---|---|
| | Paloilmoitinkeskus käytävällä 02. | Paloilmaisin uudessa purutilassa. | Paloilmaisin varastossa 07. | Paloilmaisin varastossa 04. |

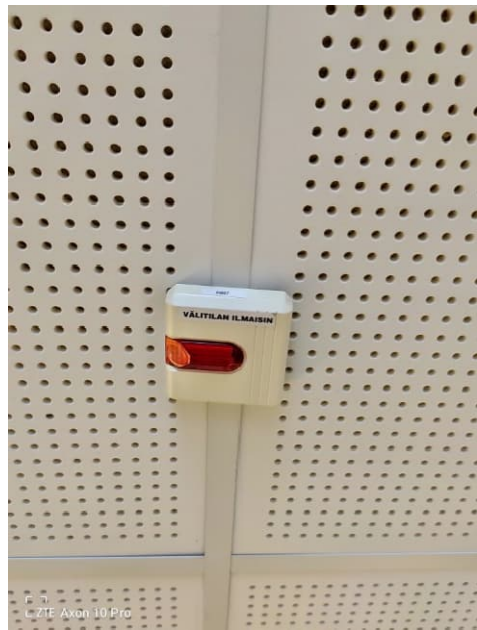
| T610 PALOILMOITINJÄRJESTELMÄ | | | | |
|---|---|---|---|---|
| | Välitilan ilmaisin varastossa 04. | Palopainike käytävällä 02. | Palokello opetustilassa 21. | Palopainike 2. kerroksen sähköpääkeskustilassa. |
