## ASUNTOKAUPAN KUNTOTARKASTUS

Kalliotie 1  
73600 KAAVI

**Tarkastuspäivä 08.01.2026**

| Kiinteistön nimi | <b>MYRSKYVAIPPA</b> |

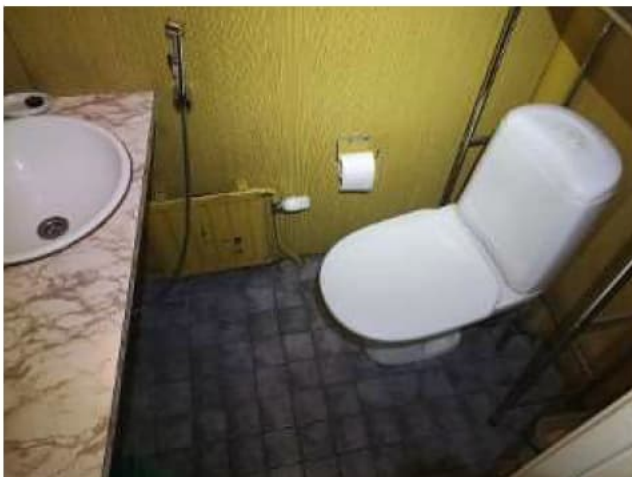
## WC

Wc:n lattia on laatoitettu. Laatoituksessa havaittiin kopolaattoja. Seinät ovat osin puu- ja osin kivirakenteiset. Seinäpinnat on tapetoitu. Kosteutta ei havaittu. Altaan alapuolisissa liitoksissa ei näkynyt vuotoja. Tilassa ei ole lattiakaivoa. Wc-istuimen kiinnitys on kunnossa. Ilmanvaihto on painovoimainen.

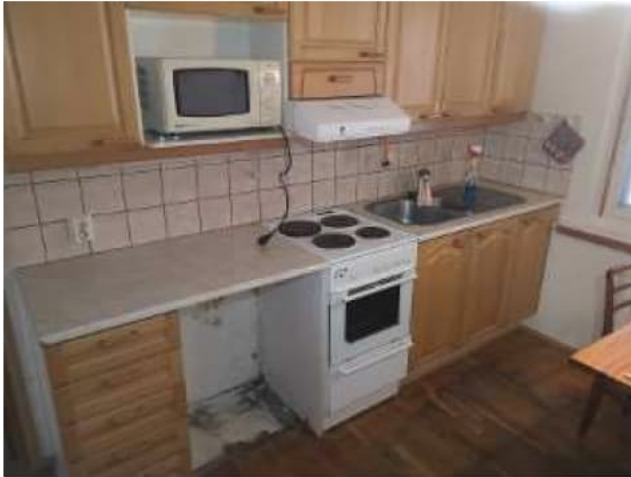
Keittiö

Keittiön seinät on maalattu. Lattiapintana on parketti. Parketti on turvonnut kosteudesta jääkaapin vierestä ja astianpesukoneen edustalta. Kohdat olivat tarkastushetkellä kuivat. Kaapistojen välisessä tilassa on laatoitus. Altaan alapuolisissa liitoksissa ei näkynyt vuotoja. Kosteutta ei havaittu. Kosteutta ei voitu täysin luotettavasti mitata pintakosteudenosoittimella parketin vuoksi. Allashanan virtaama on silmämääräisesti riittävä. Altaan sekoittaja vuotaa juoksuputken välistä. Lämpimän käyttöveden lämpötila sekoittajasta mitattuna oli 39°C. Kylmäkoneiden alla ei ollut suoja-allasta. Lieden kaatumissuoja puuttuu. Kaatumissuoja ei ole pakollinen, vaan suositeltava.

- Suositellaan sekoittajan uusimista tai korjaamista.
- Rakenteiden kunto on suositeltava tarkastaa havaittujen vuotojälkien kohdalta sekä kylmäkoneen alta.
- Kylmäkoneen alle on suositeltava asentaa vuotosuoja.

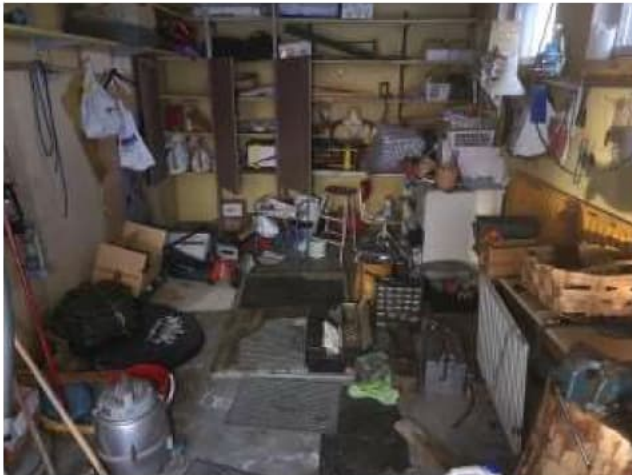
Autotalli on lämmin. Autotallista pääsee myös kellaritiloihin. Autotallia ei voitu täysin tarkastaa tavarain määrän vuoksi. Autotallin sisäpuolipinnat on kipsilevyä. Lattia on betonia. Kipsilevyissä on paikoin

kosteusjälkiä. Jäljet olivat tarkastushetkellä kuivat.

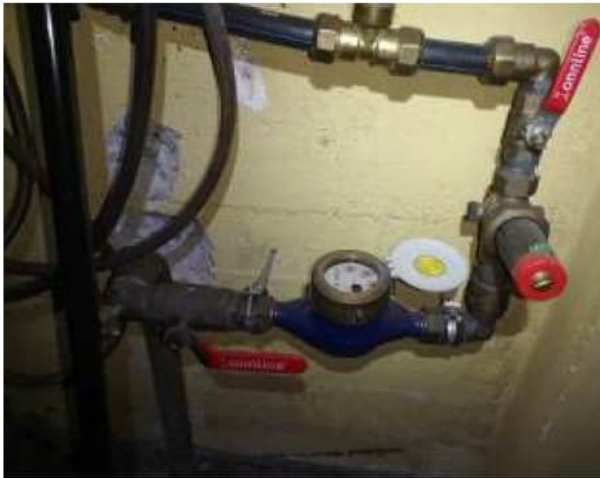
Vesimittari sijaitsee kellarissa. Vesimittarin liitoksissa ja sitä ympäröivissä putkissa ei havaittu vuotoja. Putkieristeissä ei saatu havaintoa asbestista. Näkyvillä olevat viemäriputket ovat valurautaa. Viemäriputket ovat alkuperäiset. Lattiakaivot ovat muovia ja valurautaa. Valurautakaivoissa havaittiin syöpymiä ja ruostetta. Kaivojen korokerenkaat ovat muovia ja kuparia. Kaikki putket on kannakoitu.

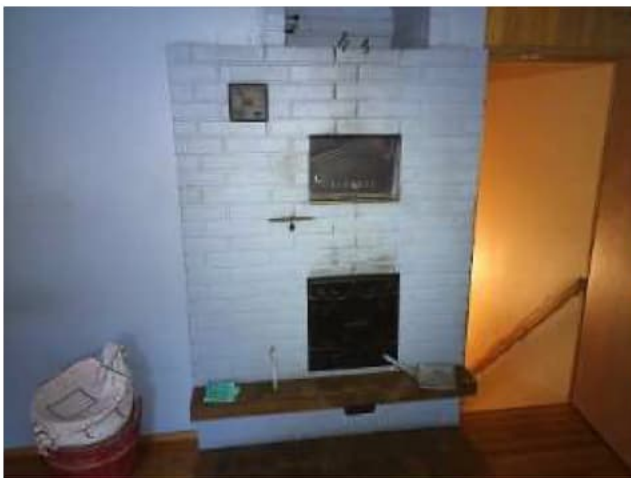
Tulisija

Rakennuksessa on tiilistä muurattu takka + leivinuuni. Leivinuunin palopesässä havaittiin halkeama ja takan palopesän laki on halki. Tulisijan edessä on laatoitus.

- Suositellaan piipun pellityksen korjaamista.
