# PUROLAN NUORISOTALO

Jokelantie 103, Tuusula

## KIINTEISTÖN KUNTOARVIO JA PTS-SUUNNITELMA

Päiväys 22.5.2025

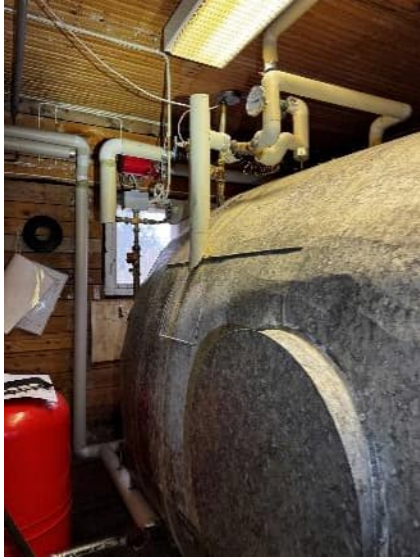
| 211 LÄMMITYSJÄRJESTELMÄT | | | | |
|---|---|---|---|---|
| | Alkuperäinen lämpövaraaja. | Uudempi patteri, termostaatti puuttuu. | Paisunta asia oli uusittu aiemmin. | Lämmitystä ohjataan yksikönsäätimellä. |

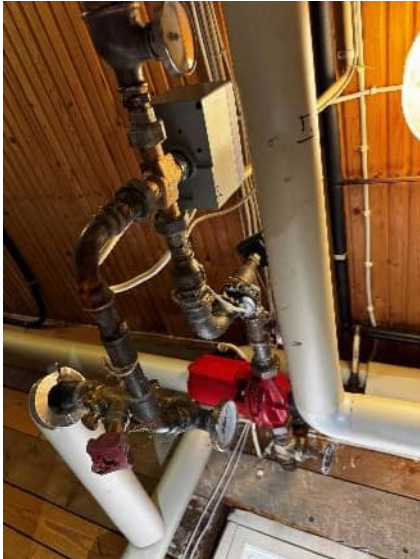
| 211 LÄMMITYSJÄRJESTELMÄT | | | | |
|---|---|---|---|---|
| | Pumput ja toimilaitteet on uusittu aiemmin. | Käytössä on levypatterit ja termostaatit on uusittu 1990-luvulla. | Patteriventtiileitä on uusittu. | Putken tiloissa yläjakoisena. |

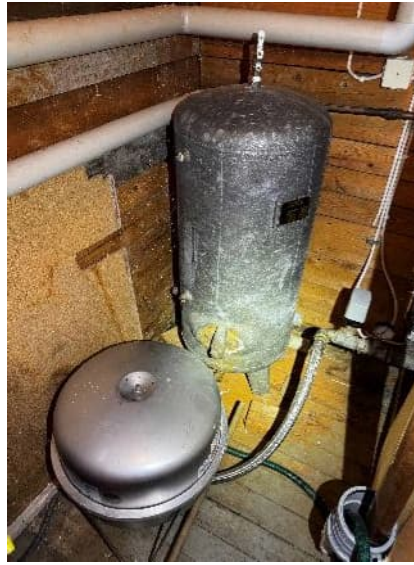
| Rakenne- ja järjestelmäkuvaus sekä kunto | Korjaussuositukset | Kiireellisyys (vuosi) | Kustannusarvio € (alv 0 %) | Kuntoluokka |
|---|---|---|---|---|
| | Käyttöveden paisunta-astia on uusittu. | Porakaivon nostopumppu. | Porakaivo. | Jäteveden kaivot ja viemäri on betonia. |

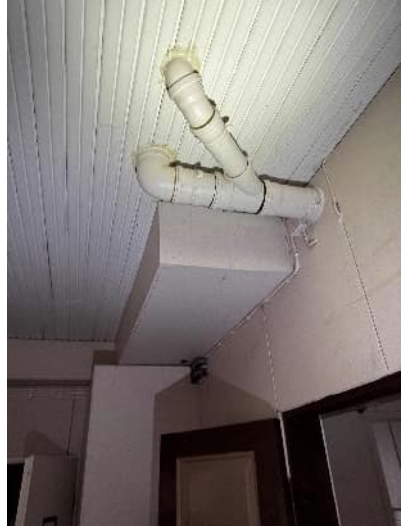
| Rakenne- ja järjestelmäkuvaus sekä kunto | Korjaussuositukset | Kiireellisyys (vuosi) | Kustannusarvio € (alv 0 %) | Kuntoluokka |
|---|---|---|---|---|
| | Rakennuksen viemärit ovat muovia. | Pesutilan kalusteet. | Pesualtaan poistoputkeen on syöpynt reikiä. | |

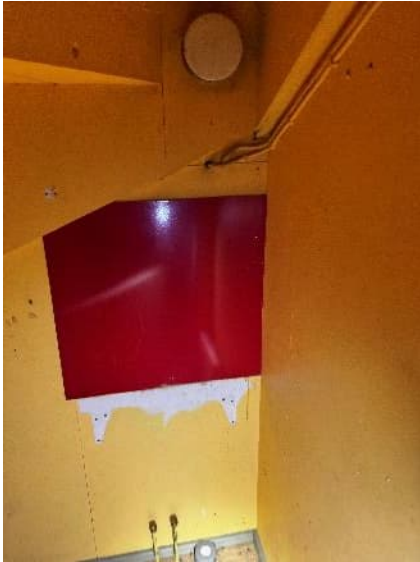
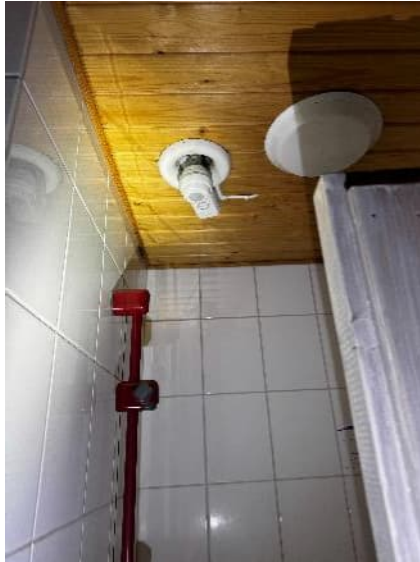
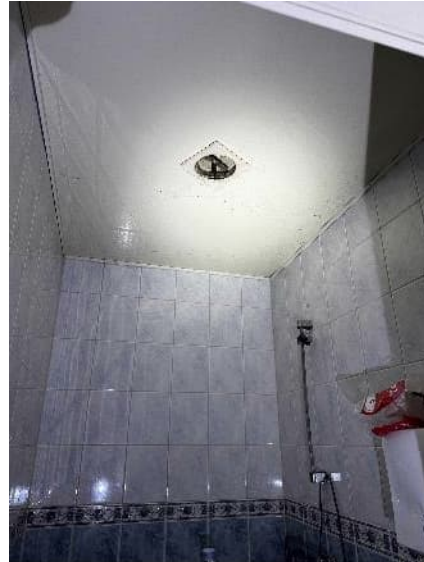
| Rakenne- ja järjestelmäkuvaus sekä kunto | Korjaussuositukset | Kiireellisyys (vuosi) | Kustannusarvio € (alv 0 %) | Kuntoluokka |
|---|---|---|---|---|
| <p>Rakennuksessa on painovoimainen ilmavaihto. Märkätiloissa on poistoilmaventtiileitä ja kosteudenpoistoon puhaltimia. Ulkoseinissä on suljettuja raitisilma-aukkoja.</p> <p>Mikäli rakennus otetaan käyttöön, ilmanvaihtoa tulee parantaa tarpeen mukaan, niin että se on riittävä käyttötarpeen mukaan.</p> <p>Ilmanvaihtojärjestelmien yleinen kuntoluokka on KL 1.</p> | <p>Ilmanvaihdon parantaminen tarpeen mukaisesti (ei PTS).</p> <div> </div> | - | - | 1 heikko, uusitaan 1...5 v. kulu-essa |
| | <p>Painovoimainen venttiili.</p> <p>Pesutilassa läsnäolopuhallin poistohormiin.</p> <p>WC-tila, poistoventtiili on irti.</p> | | | |

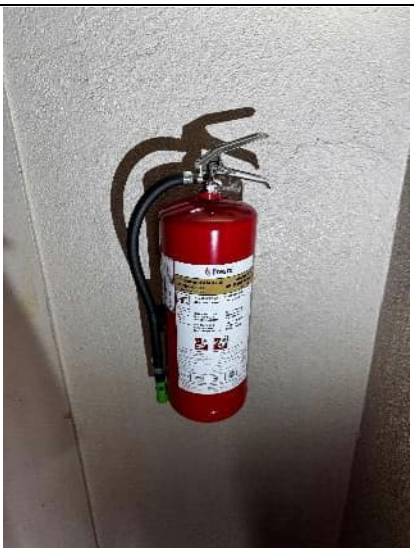
| 215 PALONTORJUNTAJÄRJESTELMÄT | | | | |
|---|---|---|---|---|
| | Käsiammutin. | Käsiammutin ja opasteet. | | |

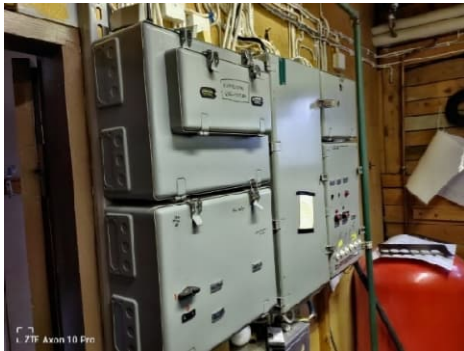
| S222 PÄÄJAKELUJÄRJESTELMÄ | | | | |
|---|---|---|---|---|
| <p>Kiinteistön sähköpääkeskus (PK) sijaitsee 1. kerroksen sähköpääkeskustilassa. Keskusten tyyppitiedot eivät lähtötiedoista ja kieroksella selvinneet.</p> <p>Pääjakelujärjestelmä on vanhanaikainen 4-johdinjärjestelmän (TN-C) mukainen ja havaintojen perusteella pääosin alkuperäinen vuodelta 1968. Pääjakelujärjestelmä koostuu sähköpääkeskuksesta, jonka tulppasulakelähdöiltä on toteutettu nousukaapeloinnit kiinteistön nousu- ja ryhmäkeskuksille.</p> <p>Nousukaapeloinnit on tehty kuparikaapeleilla. Liittymän sähkönkulutuksen kokonaismittaus sijaitsee sähköpääkeskustilassa.</p> <p>Pääjakelujärjestelmä on silmämääräisesti tarkasteltuna heikossa kunnossa ja sen tekninen käyttöikä on päättynyt.</p> | <p>Pääjakelujärjestelmän uusiminen</p> | 2025 | 10 000 | 1 heikko, uusitaan 1..5 v. kuluessa |
| | Kiinteistön pääkeskus sähköpääkeskustilassa. | Kiinteistön sähkömittari pääkeskussa. | Asunnon sähkömittari sähköpääkeskustilassa. | Ryhmäkeskus RK2 varastossa. |

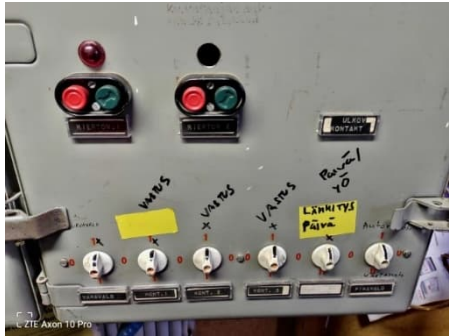
| S231 KIINTEISTÖN LAITTEIDEN JA LAITTEISTOJEN SÄHKÖISTYS | | | | |
|---|---|---|---|---|
| <p>Kiinteistön laitteisiin kuuluu asunnon liesi ja kiinteistön lämminvesivaraaja. Kiuas on poistettu käytöstä. Lieden kunto on silmämääräisesti tarkasteltuna tyydyttävä. Lämminvesivaraaja on alkuperäinen.</p> <p>Lieden syötöllä on havaintojen perusteella teknistä käyttöikää seuraavan tarkastelujakson yli. Lämminvesivaraajan vastusten syöttöjen tekninen käyttöikä voidaan havaintojen perusteella olettaa päättyneeksi.</p> | Lämminvesivaraajan vastusten syöttöjen uusiminen. | 2025 | 1 000 | 1 heikko, uusitaan 1..5 v. kuluessa |
| | | Liesi asunnossa. | Kiuas poistettu. | Lämminvesivaraajan vastusten ohjauskytkimiä pääkeskuksessa. |

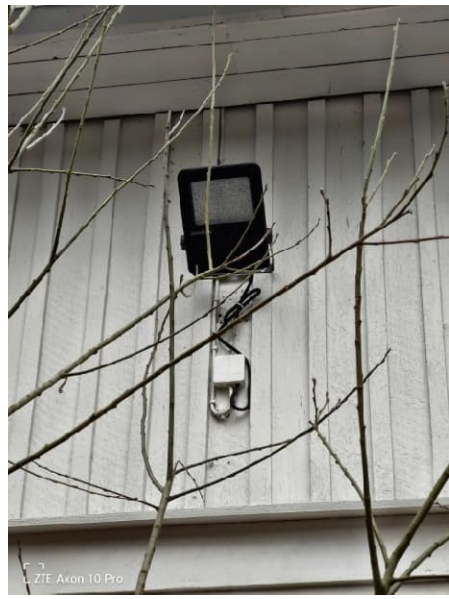
| S252 ULKOVALAISTUSJÄRJESTELMÄ | | | | |
|---|---|---|---|---|
| | <p>Pylväsvalaisin kiinteistön pihalla.</p> | <p>Ulkovalaisin rakennuksen sisäänkäynnin yhteydessä.</p> | <p>LED-aluevalaisin rakennuksen julkisivulla.</p> | <p>Ulkovalaisin rakennuksen kulmalla.</p> |

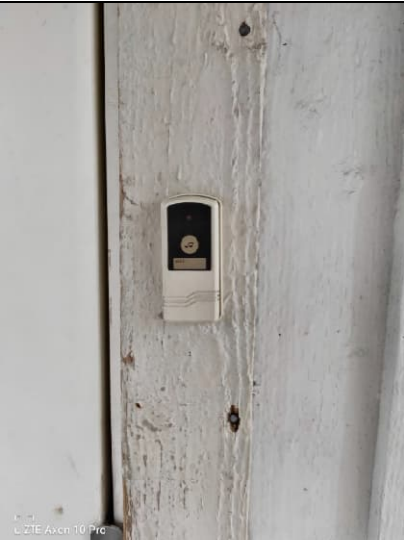
| T310 OVIKELLOJÄRJESTELMÄ | | | | |
|---|---|---|---|---|
| | Ovikellon painike asunnon ulko-ovella. | | | |
