# Alakemijoen palveluverkkoselvitys Muurolan päiväkoti

Kuntoarvio ja PTS-suunnitelma  
Rakenteet ja LVISA-tekniikka

11.9.2018

Projekti 310453

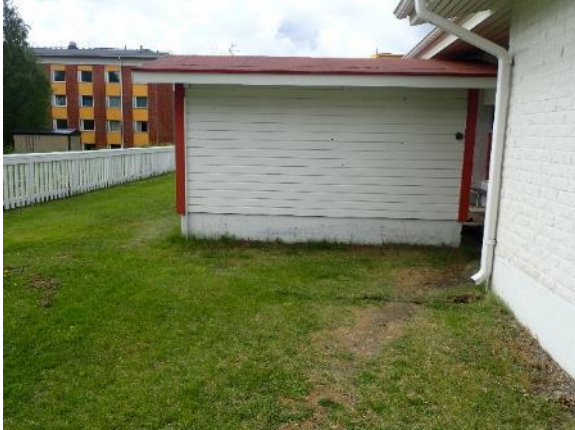
Nurmi- ja viheralueet olivat tarkastushetkellä pääosin hyväkuntoiset ja hoidetut. Paikoin nurmialueille lammikoituu sadevesiä.

Kuva 3. Maanpintojen kallistukset ovat puutteelliset

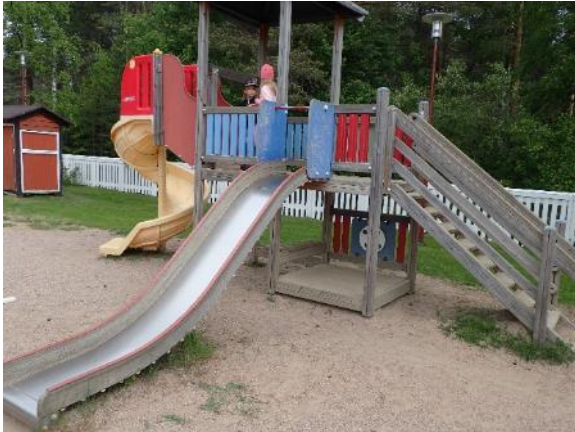
Kuva 5. Lasten leikkialueiden päällyste on hiekka

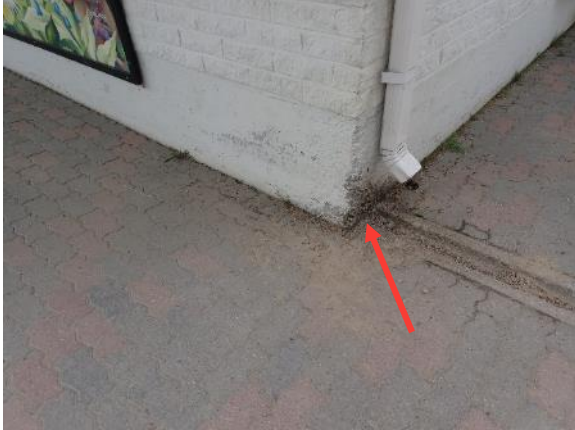
Rakennuksen kattosadevedet on ohjattu räystäskourujen ja syöksyputkien kautta betonisiin sadevesikouruihin ja yksittäisiin rännikaivoihin. Rännikaivoista vedet ohjautuvat tontin ulkopuolelle rinteeseen. Rännikaivon putki on näkyvillä kaivon vieressä ja esimerkiksi lumitöiden yhteydessä putki saattaa rikkoutua. Näkyvillä oleva putki jäätyy talvella. Betonikourut olivat monin paikoin nurmetuneet ja yleisesti niiden kallistuksissa on puutteita, mikä heikentää sadeveden kulkua kauemmas rakennuksesta. Räystäskourut vuotavat muutamista paikoista ja lisäksi kourujen kallistukset ovat huonot. Rakennuksen räystäskouruissa on pitkät vedot ja syöksyputkia harvassa, joten kallistukset ovat räystäskouruissa yleisesti vähäiset.

**Kuva 7.** Syöksyputken alta puuttuu loiskekuppi.

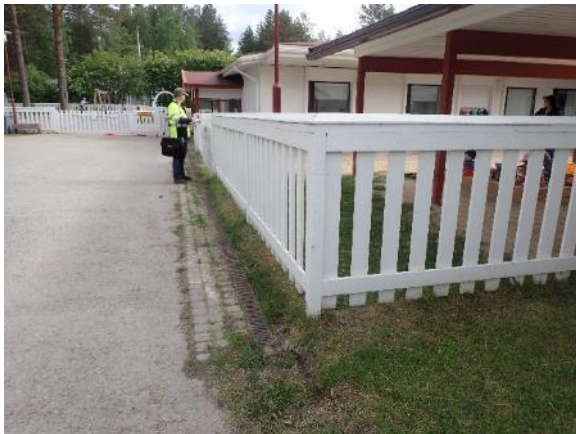
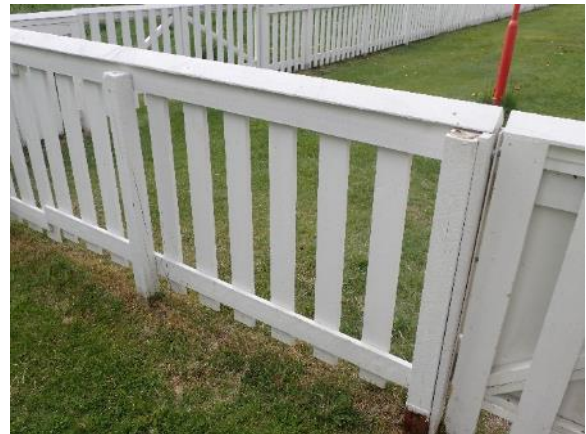
Kiinteistön piha-alueilla sijaitsee puisia aitoja. Aidat olivat hyväkuntoisia. Aitojen huoltomaalausta suositellaan tarkastelujakson lopulle.

Kuva 15. Aidat olivat hyväkuntoisia

Kuva 16. Aidat olivat hyväkuntoisia

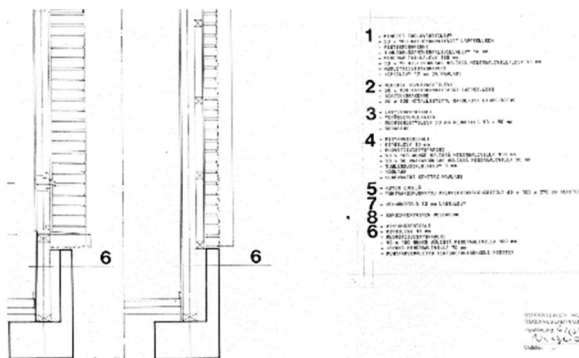
**Kuva 17.** Rakennesuunnitelmista perustuksen poikkileikkaus

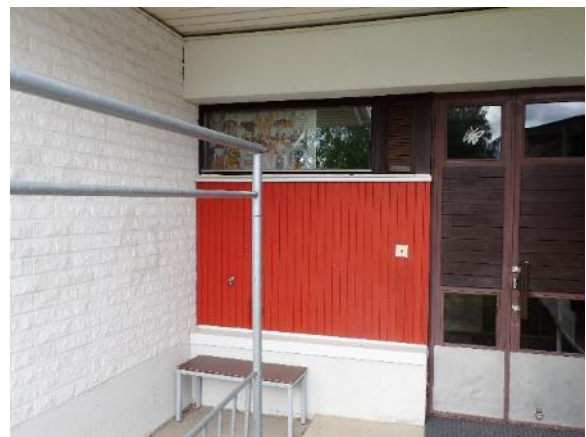
Rakennuksen perustusrakenteet ovat betonirakenteisia valesokkelirakenteita. Valesokkelirakenteessa ulkoseinän puurungon alaohjauspuu ja rungon alaosa menevät lattialaatan ja ulkopuolen maanpinnan alapuolelle asti. Rakennuksen alapohjana toimii maanvarainen teräsbetonilaatta. Valesokkelirakenne on riskirakenne, joka vaurioituu kosteusrasituksessa helposti. Rakennuksen ympärillä maanpinnan kallistukset ovat puutteelliset ja pintavedet eivät ohjautu riittävän hyvin rakennuksesta pois. Lisäksi kattosadevesien poisto aiheuttaa sokkelirakenteelle paikallista kosteusrasitusta. Päiväkodin johtajalta saadun tiedon mukaan muutamissa tiloissa henkilökunta on oireillut.

Rakennuksessa väliseinien rungot menevät lattiapinnan alapuolelle. Väliseinärunkojen alaosat kosteusvaurioituvat myös helposti tällaisessa rakenteessa. Rakennerratkaisu on riskirakenne.

**Kuva 18.** Yleiskuva sokkelirakenteesta

Sokkelirakenteelle, ulko- ja sisäseinärakenteelle suositellaan tehtäväksi kuntotutkimus. Tutkimuksella selvitetään, onko lattiapinnan alapuoliset seinän puurakenteet vaurioituneet ja saadaan selville mahdollisten vaurioiden laajuus. Tutkimuksella myös selvitetään alapohjan kylmyyden mahdollista aiheuttajaa.

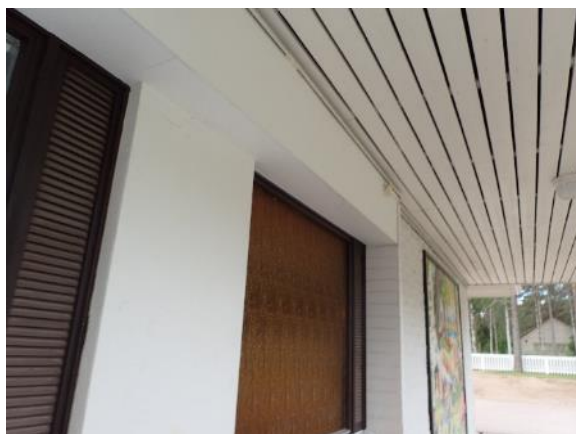
Julkisivujen kunto oli yleisesti tyydyttävä. Niissä havaittiin yksittäisiä tiilien halkeamia. Julkisivujen levytettyjen osien ja räystäärakenteiden huoltomaalaukseen tulee varautua tämän tarkastelujakson aikana.

Kuva 26. Rakennusten julkisivuissa on pieniä osia, jotka ovat puuverhottuja, ikkunoiden välit.

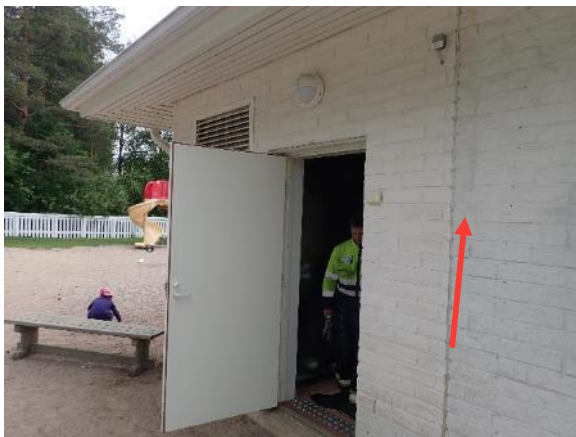
Kuva 33. IV-konehuoneen ulko-ovi oli hyväkuntoinen

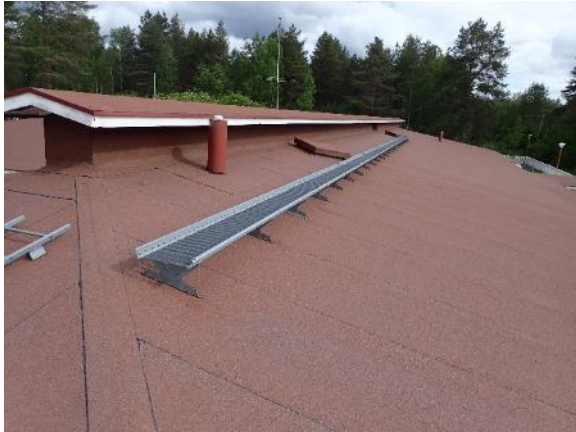
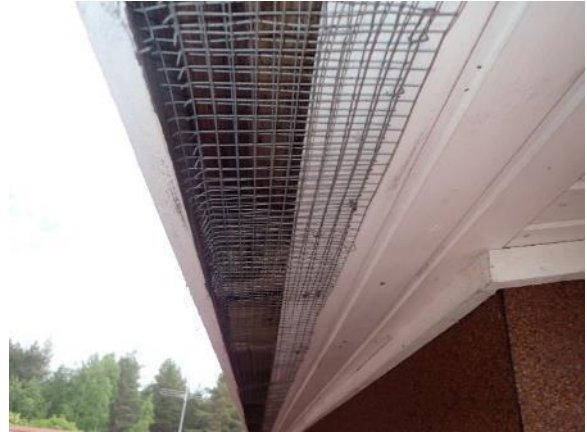
**Kuva 39.** Yläpohjan tuuletusta varten on harjalle rakennettu koroke jonka räystäsrakenteen kautta yläpohjan ilma vaihtuu

**Kuva 40.** Yläpohjan tuuletusta varten on harjalle rakennettu koroke jonka räystäsrakenteen kautta yläpohjan ilma vaihtuu

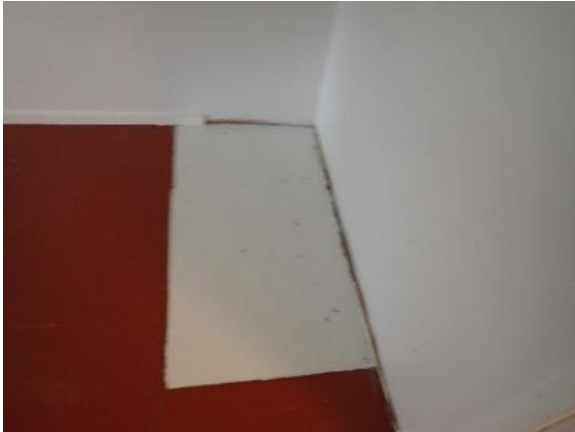
**Kuva 46.** Huoneen lattiasta puuttuu pala muovimattoa puretun kiintokalusteen alta

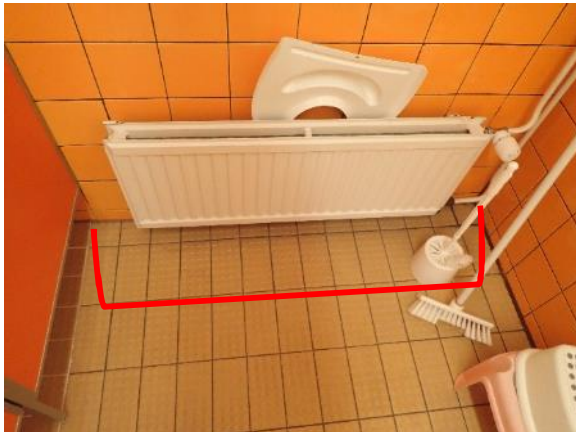
Märkätiloja kiinteistössä ovat wc:t ja pesuhuoneet. Märkätilat ovat pääosin alkuperäiset ja pintamateriaaleina ovat lattiassa ja seinissä laatoitus, osassa wc-tiloja lattiassa on muovimatto. Kattopinnat ovat maalattuja. Märkätilojen kunto astinvaraisesti tarkasteltuna on tyydyttävä ja paikoin välttävä. Märkätiloissa havaittiin lattialaatoituksissa kopoalueita, joissa laatoitus on irronnut alustastaan. Märkätiloista mitattiin pintakosteudet pintakosteusmittarilla. Yksittäisiä kohonneita pintakosteuksia havaittiin lattiapinnoilla. Aistinvaraisesti tarkasteltuna ei havaittu kosteusvaurioita rakenteiden pinnoilla. Alapohjan kuntotutkimuksen yhteydessä tulisi suorittaa kattava alapohjan kosteusmittaus.

Kuva 50. WC:n lattialaatoissa havaittiin kopoalueita

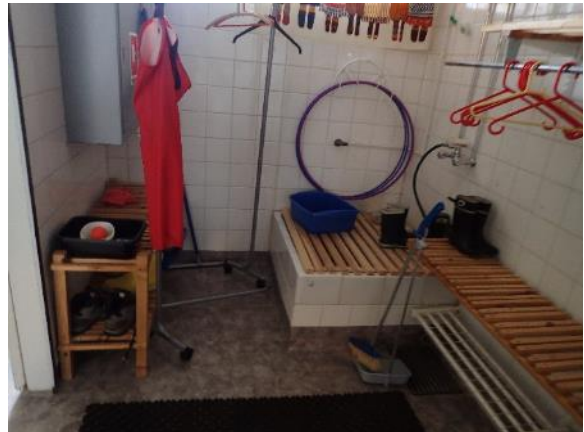
Kuva 51. Osa eteisten lattiapinnoista oli uusittu

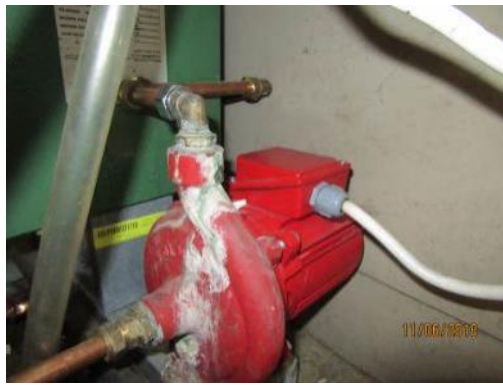
Lämmönjakokeskus laitteineen on vuodelta 1997, paisunta-astia on vuodelta 2017. Lämmönjakokeskuksien keskimääräinen tekninen käyttöikä on noin 20 vuotta. Pumppujen ja paisunta-astioiden keskimääräinen tekninen käyttöikä on yli 25 vuotta. Lämpimän käyttöveden kiertovesipumpun liitoksissa on vuotojälkiä.

Kuva 55. Lämpimän käyttöveden kiertovesipumppu

**Kunto:** Lämmönjakokeskus ja pumput: 3 tyydyttävä, paisunta-astia: 4 hyvä. Säätolaitteet: 4 hyvä.

- lämpimän käyttöveden pumpun vesivuodon korjaus
- keittopadan vesihanan uusiminen
- lasten wc-istuimen huuhtelupainikkeen korjaus
- kiinnityksestään irronneen wc-istuimen kiinnitys lattiaan

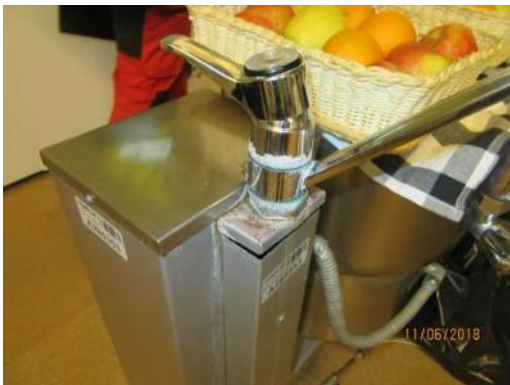
Osaston Mansikat lasten wc-istuimen huuhtelupainike on rikki ja käytävän kellon kohdalla vessan wc-istuin on irronnut kiinnityksestä. Keittopadan hana on heikossa kunnossa. Vesi- ja viemärikalusteet ovat suomalaisia ja kalusteet ovat muilta osin moitteettomassa kunnossa.

Kuva 64. Keittopadan hana on heikossa kunnossa

**Toimenpiteet:** Keittopadan hanan uusiminen, lasten wc-istuimen huuhtelupainikkeen uusiminen ja kiinnityksestään irronneen wc-istuimen kiinnitys lattiaan (heti).

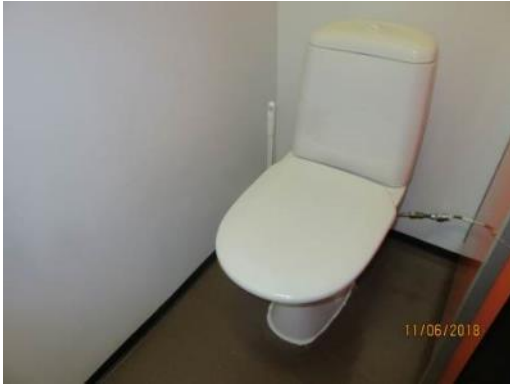
Kuva 66. Wc-istuin on irronnut kiinnityksestä

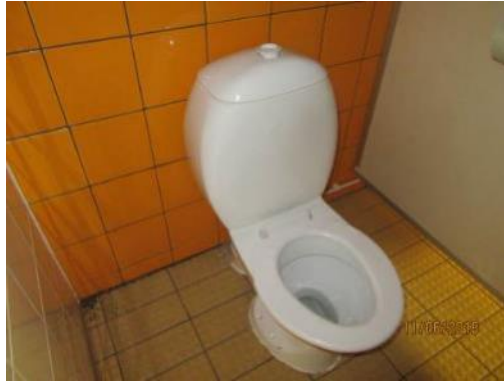
Kuva 67. Lasten wc-istuimen huuhtelupainike on rikki

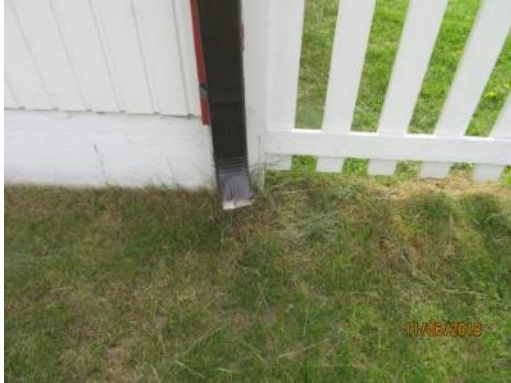
**Kuva 74.** Kaikkien syöksyputkien alla ei ole rännikaivoja

**Kunto:** Sadevesiviemärijärjestelmä: 1 heikko

**Toimenpiteet:** Rakennuksen ympärille salaojat ja rännikaivot syöksyputkien alapuolille sekä sadevesikaivoja ainakin etupihan puolelle. Nykyiset kourukaivot voi liittää asennettavaan sadevesiviemäriin, lämmityskaapelit rännikaivoille, sadevesikaivoille ja sadevesiviemäriin joiden peittösyyvyys on alle 2,5 (1-5 vuotta).

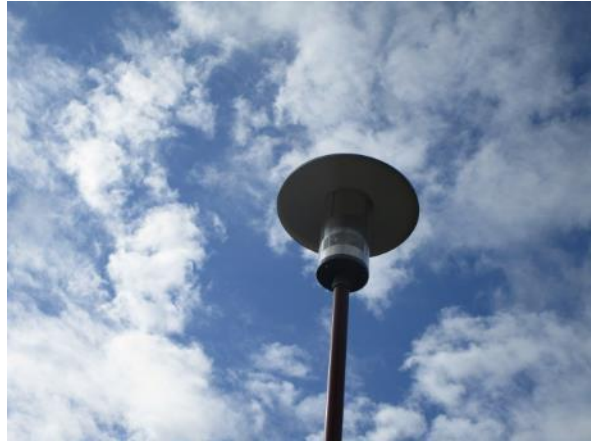
Ulkovalaisinten kunto on hyvä, mutta niiden energiatehokkuus on huono. Hehku- ja elohopealamput poistuvat markkinoilta. Autolämmityskotelot ovat hyvässä kunnossa.

Kuva 91. Vanhimpia pylväsvalaisimia.

**Toimenpiteet:** Autolämmityskoteloiden testaus ennen lämmityskautta (pientyö, joka vuosi), Ulkovalaistuksen perusparannus/ uusiminen (1-2 vuotta)

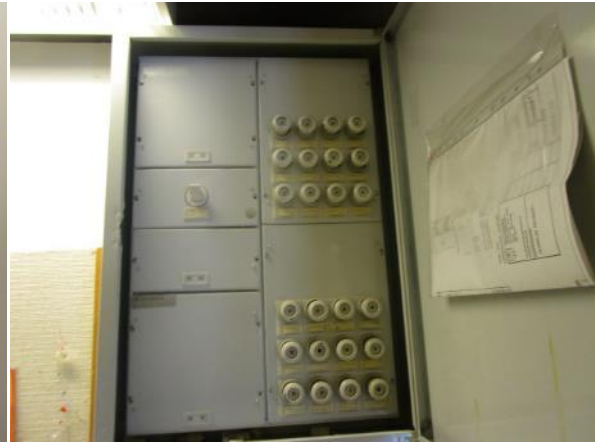
Keskukset ja laitteistot ovat osittain alkuperäisiä, mutta IV-tilan keskus on uusittu perusparannuksen aikaan (2000). Keskuksilla laskennallinen käyttöikä on n. 40 vuotta ja tulppasulakekeskuksilla pitempäänkin. Ohjauskomponentteja sisältävillä keskuksilla (LVI-keskukset) n. 30 vuotta. Keskukset olivat hyvässä tai tyydyttävässä kunnossa ja niille on uusimista tiedossa osittain, vähintään pääkeskus. Sähkölaitteiston määräaikaistarkastus on tehty 8/2007 ja tarkastusväli on 15 vuotta. Keskustiloissa on osittain sinne kuulumatonta tavaraa.

Kuva 94. Ryhmäkeskuksia (alkuperäisiä).

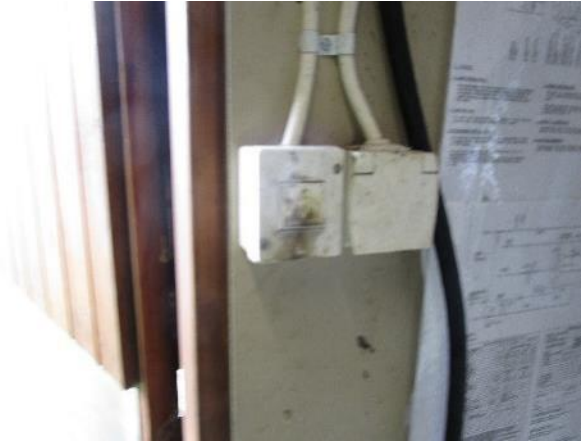
Katolla oli läpivienti tiivistyspuutteita. Muuten kaapelijohtotiet ja asennukset olivat hyvässä kunnossa tarkastushetkellä. Kiinteistössä ei havaittu maadoituskiskoja, mutta järjestelmä on käyttömaadoitettu. Kiinteistön sähkökalusteita on osittain uusittu perusparannusten myötä. Alkuperäisten asennusten tekninen käyttöikä on loppupuolella ja sähkölujuus on heikko.

Kuva 96. Alkuperäisiä asennuksia.

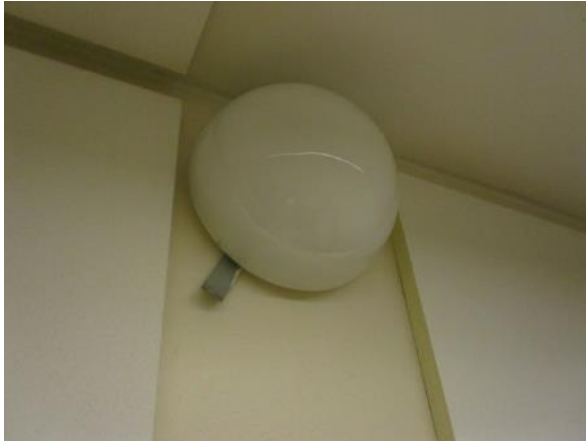
Valaisimien keskimääräinen laskennallinen käyttöikä on n. 25–30 vuotta. Valaisinten tekninen käyttöikä on vanhemmilla valaisimilla loppupuolella ja niiden uusimista suositellaan perusparannuksen yhteydessä. Hehkulamppujen poistuessa markkinoilta tulisi valaisimissa käyttää LED-lamppuja tai uusia kokonaan. Valaistuksen voimakkuuksia mitattiin otantana ja se oli pääosin hyvä.

Kuva 99. Näkymää alkuperäisestä valaisimesta.

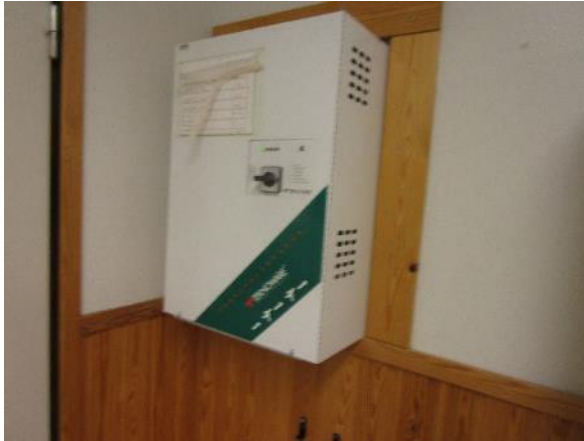
Kiinteistössä on poistumistievalaistusjärjestelmä, jonka laitteistot ovat alkuperäisiä. Järjestelmän keskus sijaitsee käytävällä (Teknoware). Valaisimet ovat hohtolampuin varustettuja ja ne olivat osittain pimeänä ja kupuja pois paikoiltaan.

Kuva 103. Turvavalokeskus.

Keskuksen ja valaisimien uusimista/ osittaista päivitystä on odotettavissa.

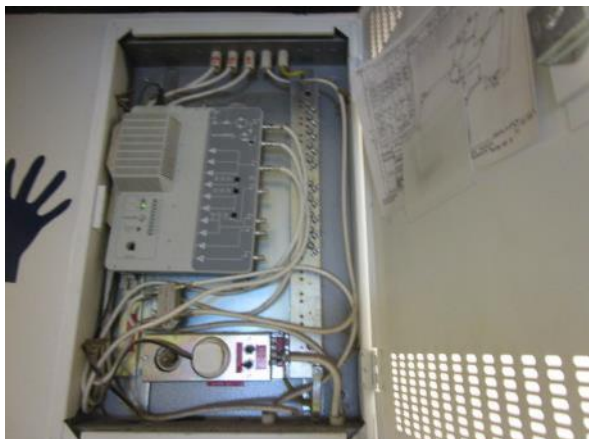
Kuva 105. Antennivahvistin, uusittu.

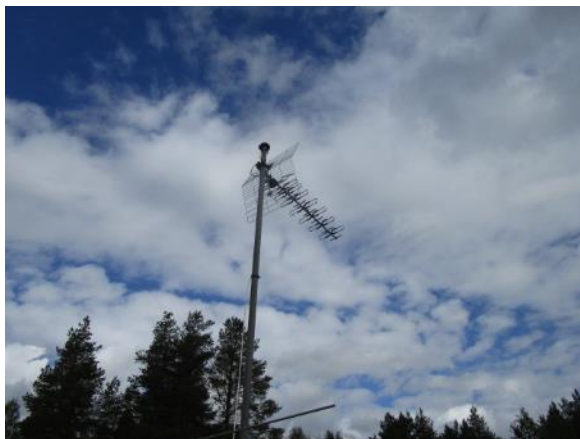
Kuva 106. Näkymää antenniharavasta katolla.

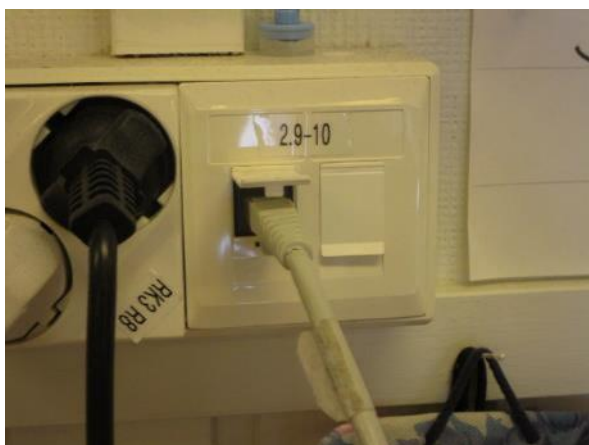
Kuva 107. Näkymää telerasioista.

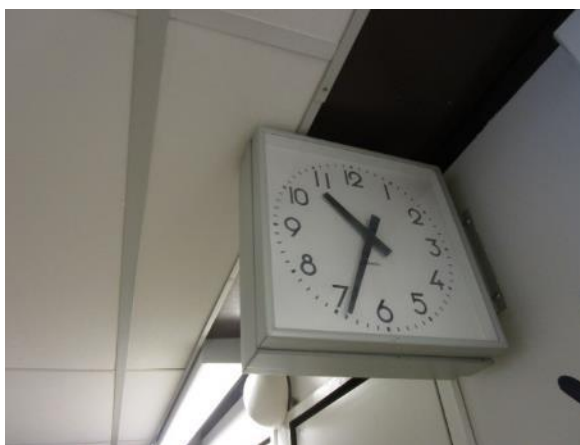
Kuva 108. Näkymää aikakellosta.

**Kunto:** 4 Hyvä, 2 Välttävä (aikakello)

Telelaitteistot ovat eri aikakausilta ja niitä on uusittu perusparannuksien aikaan. Järjestelmät ja laitteet ovat hyvässä kunnossa, poiketen pääkello. Aikakellojärjestelmän osalta on uusimista/ perusparannusta tiedossa.

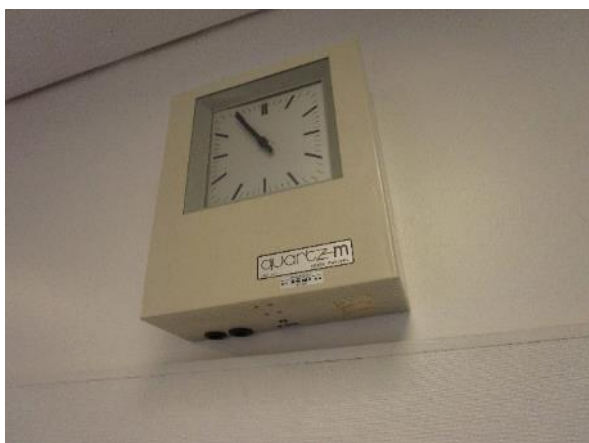
Kuva 109. Pääkello (toimisto).

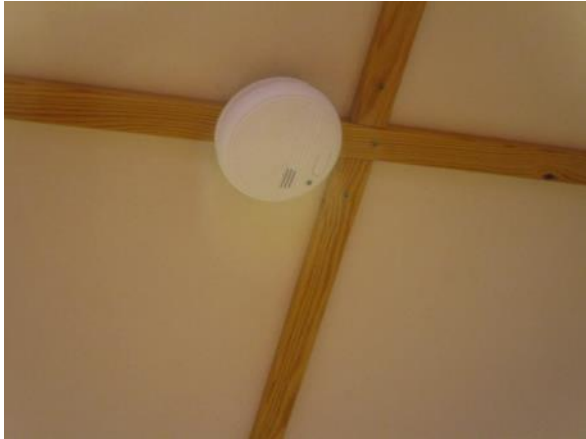
Turvajärjestelmät ovat kunnossa ja hälytys on toimintakuntoinen.

Kuva 110. Näkymää palovaroittimesta.

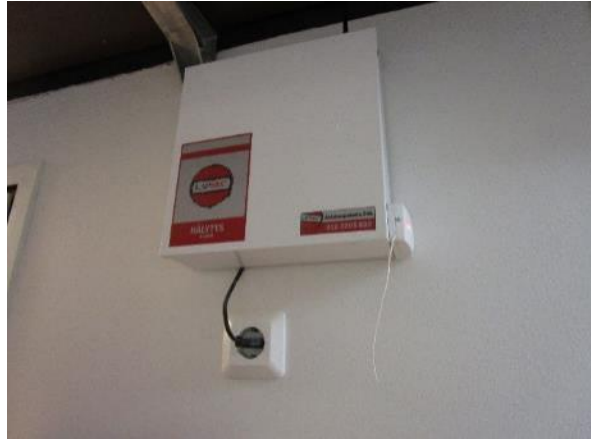
Kuva 111. Näkymää murtolaitteesta.

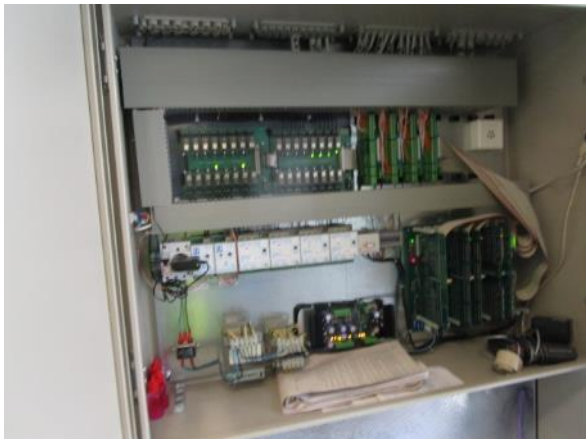
Järjestelmien sähköistys ja ohjaukset olivat kunnossa tarkastushetkellä. Laitteistolle on odotettavissa pienempää päivityksiä kunnossapitojakson aikana.

Kuva 112. Näkymä automaatiokeskuksesta.
