# KIINTEISTÖN KUNTOARVIO

**Pekkasentie 1, 43440 Pylkönmäki**

Tarkastuspäivä 3.9.2025

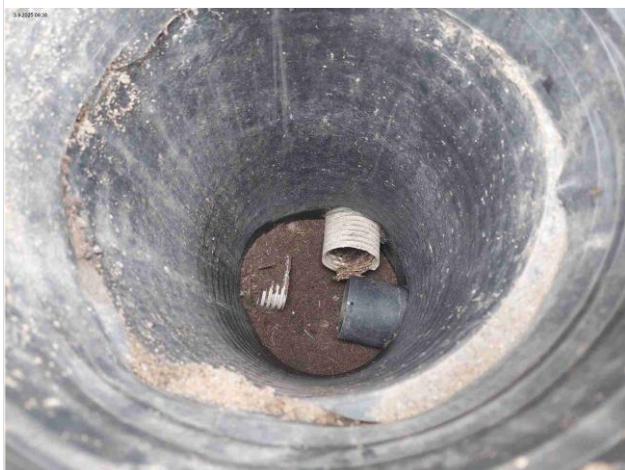
Kuva 5 Salaojakaivon pohjalla maa-aineksia

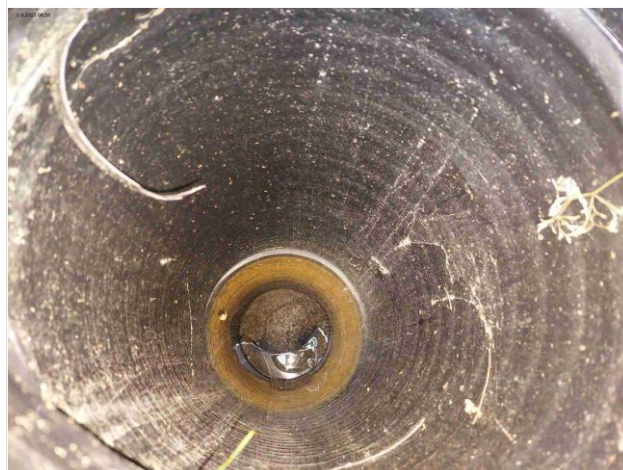
Kuva 6 Salaojakaivon pohjalla maa-aineksia

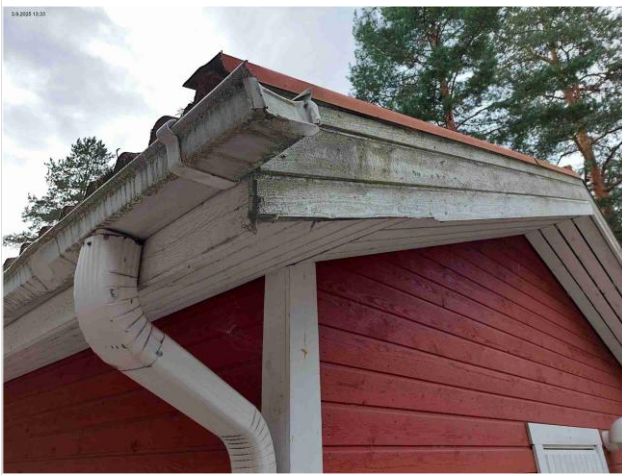
Kuva 13 Pihavaraston maalipinta kulunut

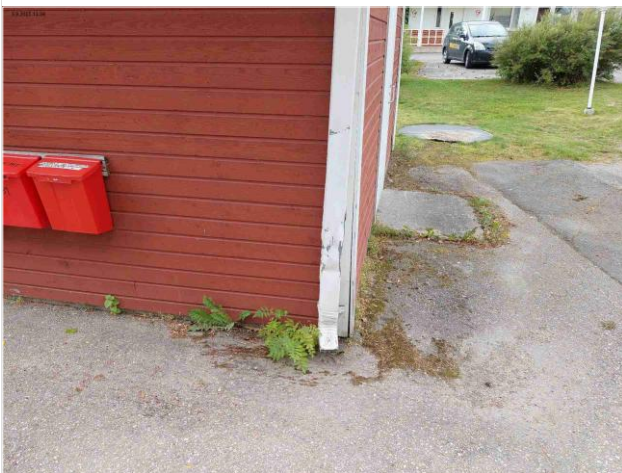
Kuva 15 Sadevedet nurkalle valuvat nurkalle ja kulkuväylälle

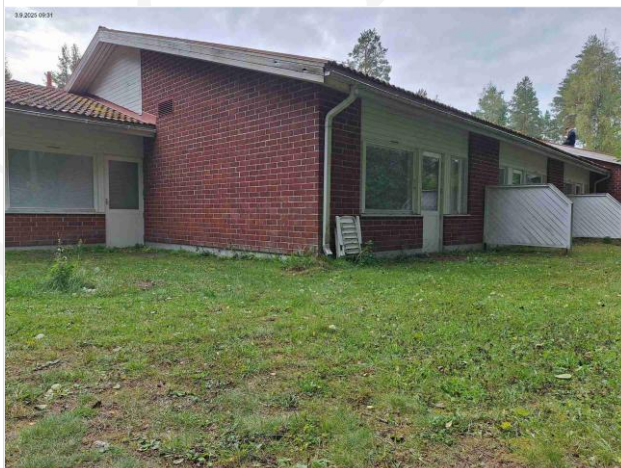
Maanpinnat tulee olla rakennuksesta poispäin viettäviä siten, että sade- ja sulamisvedet valuvat pois rakennuksen vierustoilta. Vähäisetkin puutteet saattavat lisätä alapohjan kosteuskuormitusta, koska valumavedet saattavat ohjautua päin sokkeliä ja lisätä näin sokkelin kosteusrasitusta

Kuva 19 Maanpinnan kallistukset puutteelliset

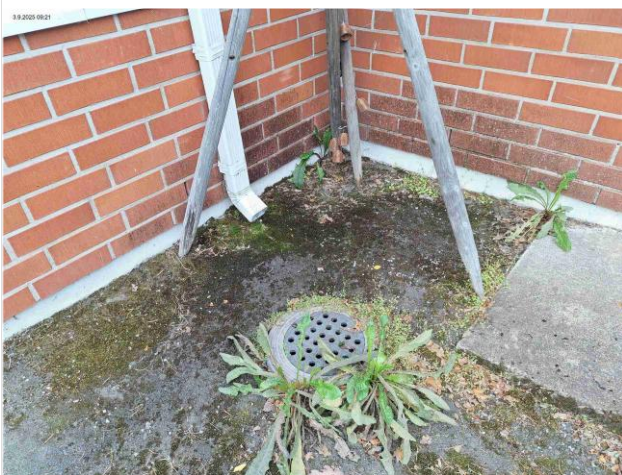
Maankäyttö- ja rakennuslain (132/1999) nojalla annetun ympäristöministeriön asetuksen rakennusten vesi- ja viemäri-laitteistoista mukaan ”Jäte- ja hulevesiä ei saa johtaa perustusten kuivatusvesiviemäriin.”

Kuva 22 Hulevedet ohjautuu salaojajärjestelmään palvelutalon nurkalla

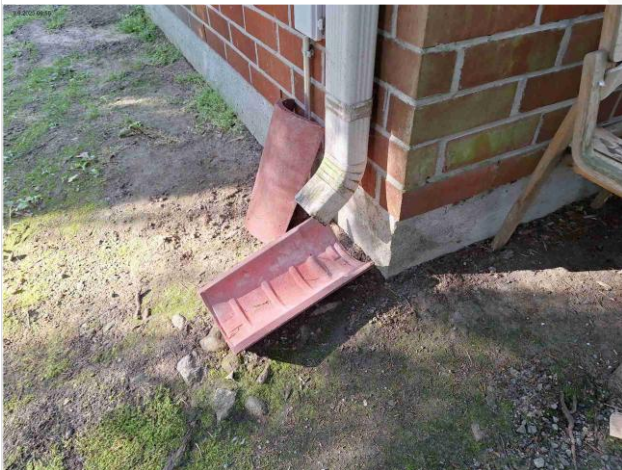
Kuva 26 Sadevedet ohjautuivat lähelle perustuksia

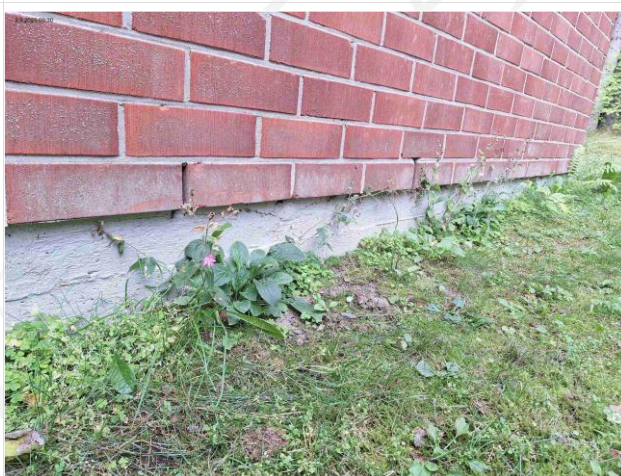
Kuva 31 Humusmaa kiinni perustuksissa

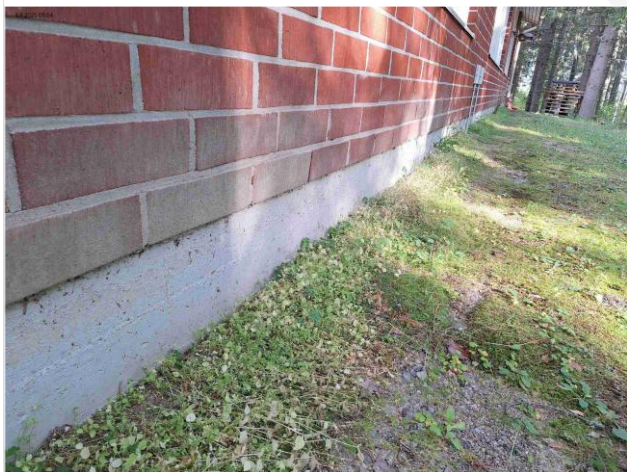
Kuva 32 Humusmaa kiinni perustuksissa, rivitalo

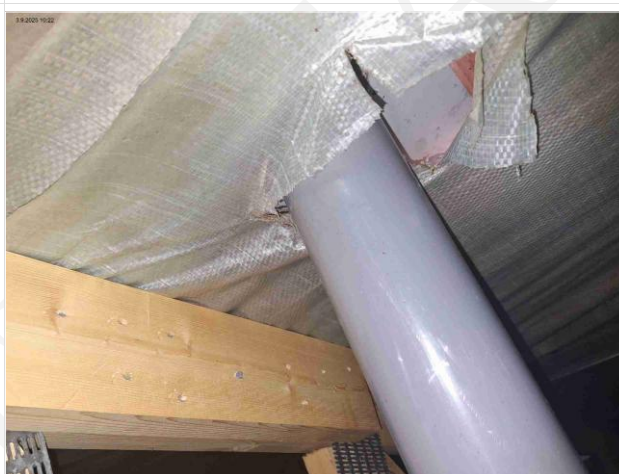
*Epätiivit läpiviennit aluskatteessa voivat aiheuttaa vakavankin kosteusvaurion yläpohjatilassa  
Kastuneet eristeet voivat aiheuttaa vakavia vahinkoja yläpohjarakenteille  
Maankäyttö- ja rakennuslain nojalla annetun asetuksen rakennusten kosteusteknisestä toimivuudesta ja ympäristöministeriön ohjeistuksen mukaan ”Epäjatkuvat kateet, kuten tiili- ja peltikatteet mukaan lukien konesaumattut peltikatteet, eivät pidätä paineellista vettä. Kate ja aluskate yhdessä toimivat vedeneristyksenä. Aluskatteen on johdettava sitä pitkin valuvat vedet riittävän pitkälle ulkoseinälínjan ulkopuolelle. Aluskatteen limitykset, lävistyksiset ja liittymät tehdään siten, että aluskatteen päältä valuvat vedet ohjautuvat aluskatetta pitkin. Vesikate yhdessä aluskatteen kanssa liittymineen on oltava vesitiivis kaikissa olosuhteissa.”*

Kuva 42 Puutteellinen läpiviennin tiivistys

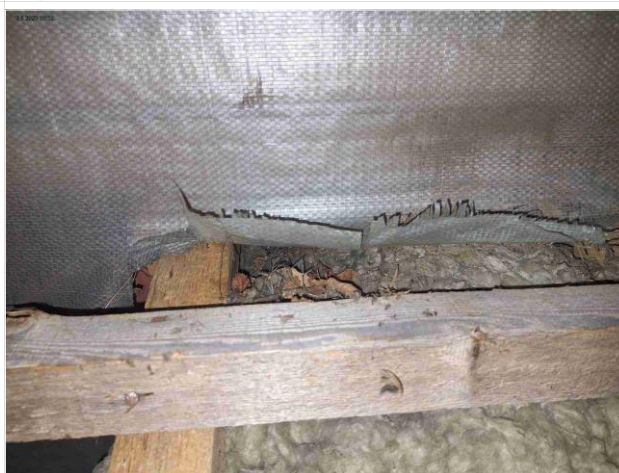
Kuva 44 Puutteellinen läpiviennin tiivistys

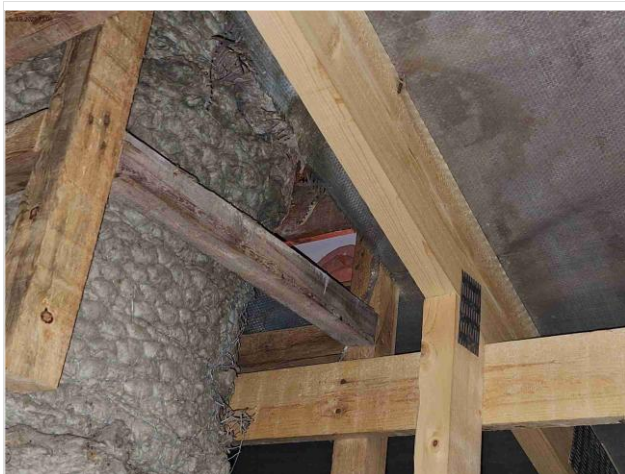
Kuva 45 Puutteellinen läpiviennin tiivistys

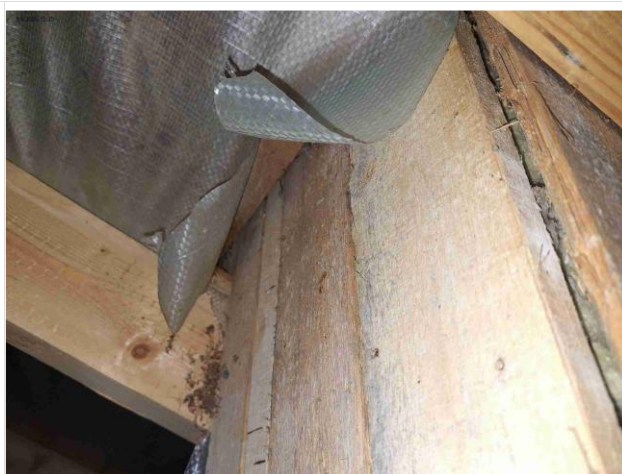
Kuva 46 Puutteellinen läpiviennin tiivistys, rivitalo

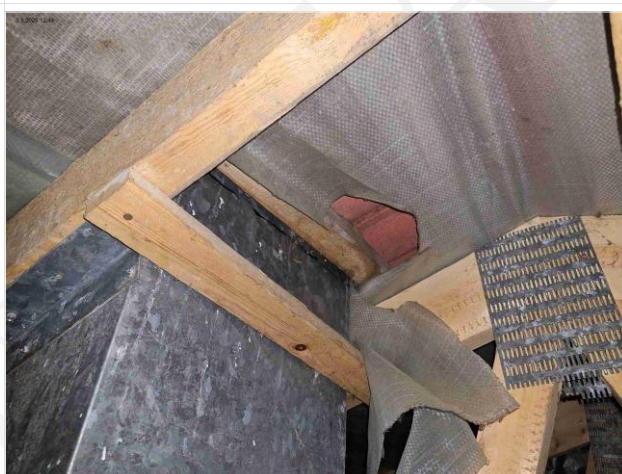
Kuva 48 Puutteellinen läpiviennin tiivistys, rivitalo

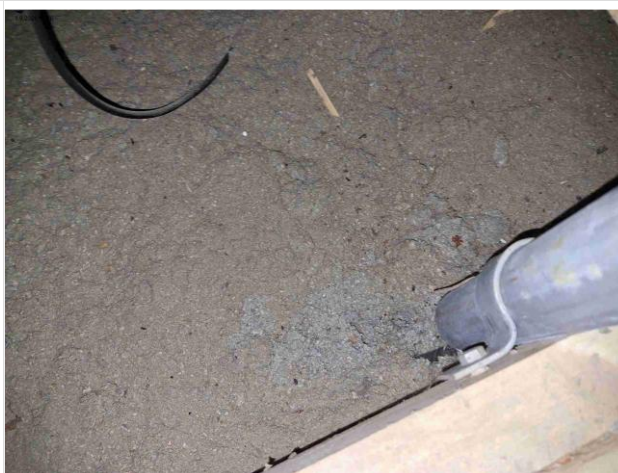
Kuva 56 Valumajälki eristeessä, rivitalo

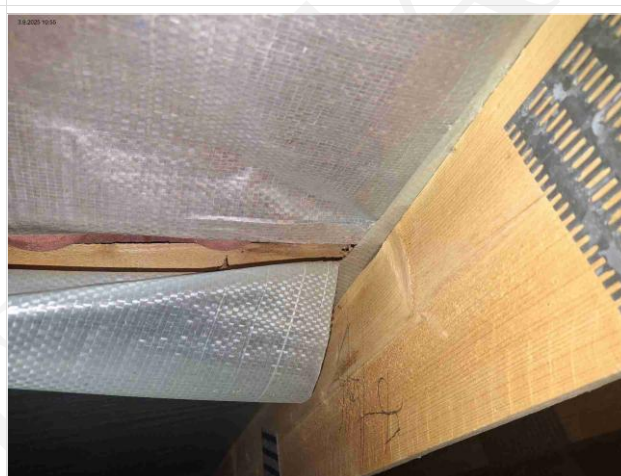
Kuva 60 Aluskatteen limitykset puutteelliset

*Aluskate tulee asentaa hieman roikkuvaksi / löysälle kattotuolien väliin (5–25 mm), jolla eliminoidaan kattotuolien / korotusrimojen kosteusvaurioitumisen ja erilaisten repeämisten muodostumisen. Aluskatteen asennuksessa tulee aina noudattaa materiaalivalmistajan asennusohjeita.*

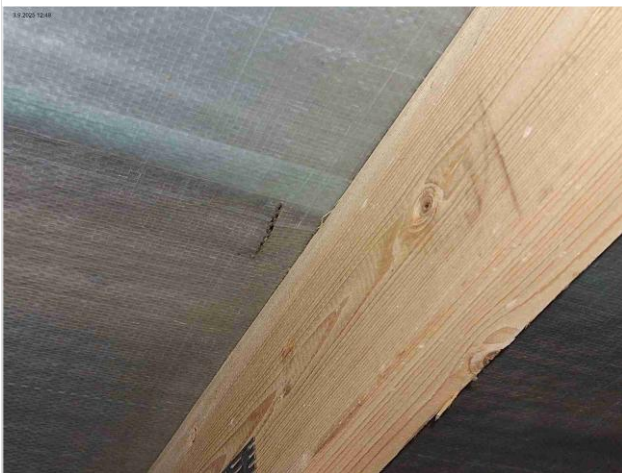
Kuva 63 Reikä aluskatteessa, rivitalo

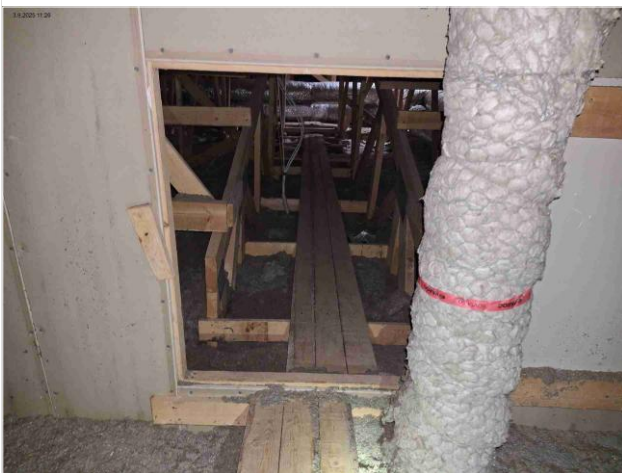
Kuva 65 Palokatkoseinässä oleva kulkuluukku ei ollut tiivis

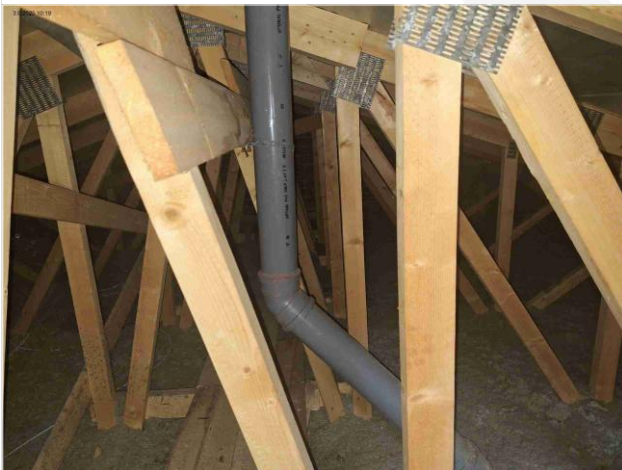
Kuva 67 Viemärin tuuletusputkea ei ollut lämpöeristetty

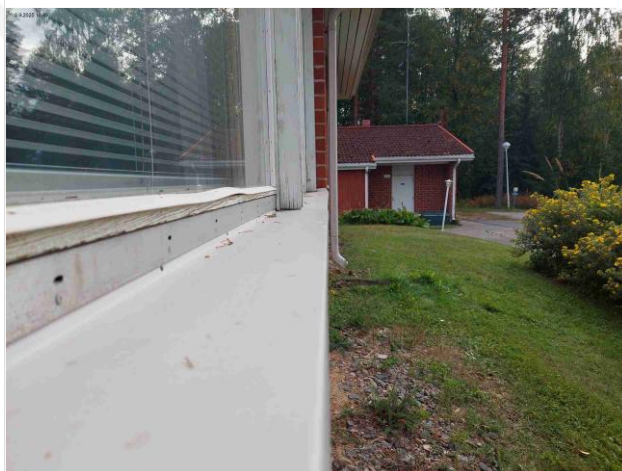
Kuva 72 Ikkunapeltien kallistus väärän suuntainen

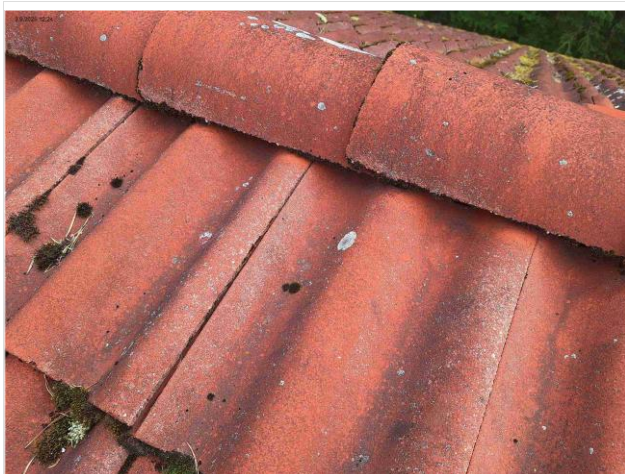
Kuva 97 Harja- sekä kattotiilet liikkuneet, rivitalo

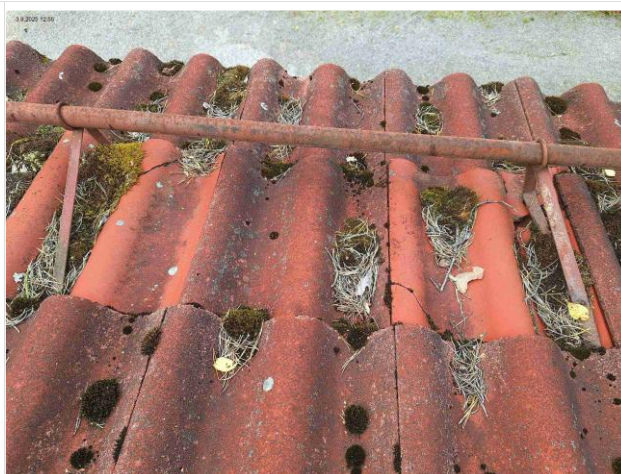
Kattotiilissä havaittiin lohkeamia / halkeamia

Kuva 98 Haljenneita tiiliä, rivitalo

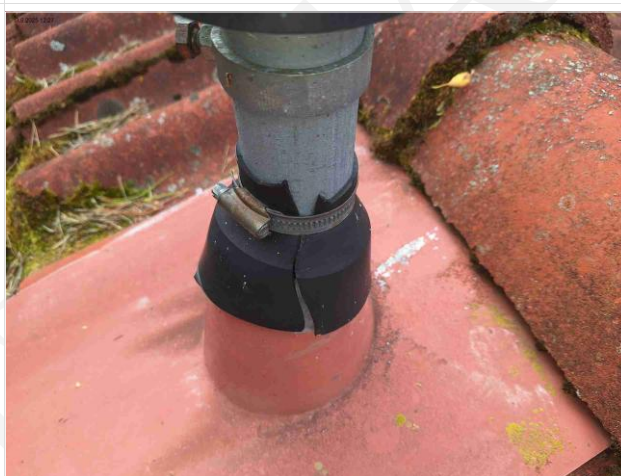
Kuva 100 Antenniputken juuritiivistys puutteellinen

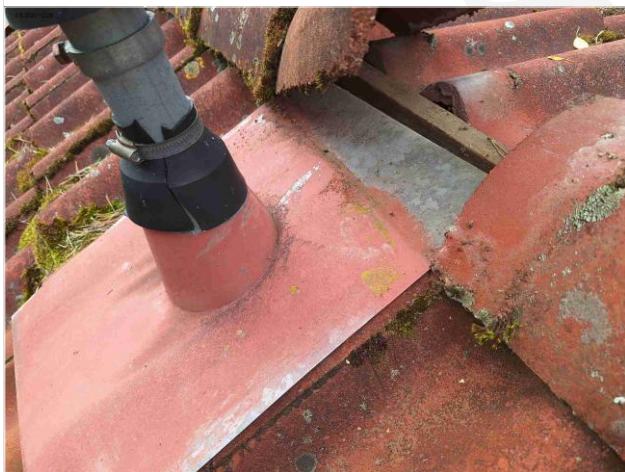
Kuva 101 Läpivientikappaleiden kiinnitys puutteellinen, molemmat talot

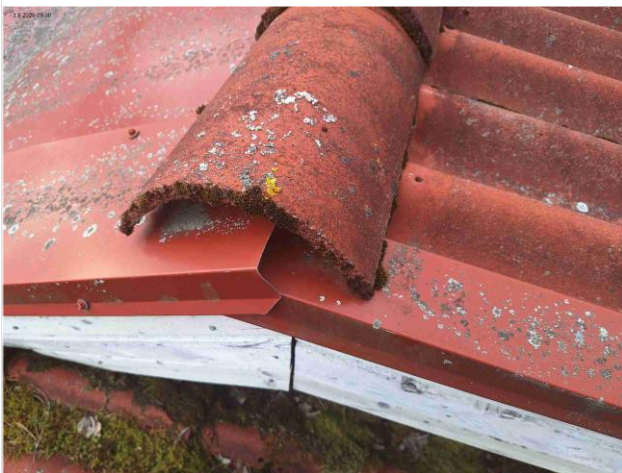
Kuva 103 Puutteellinen päätypellin liitos

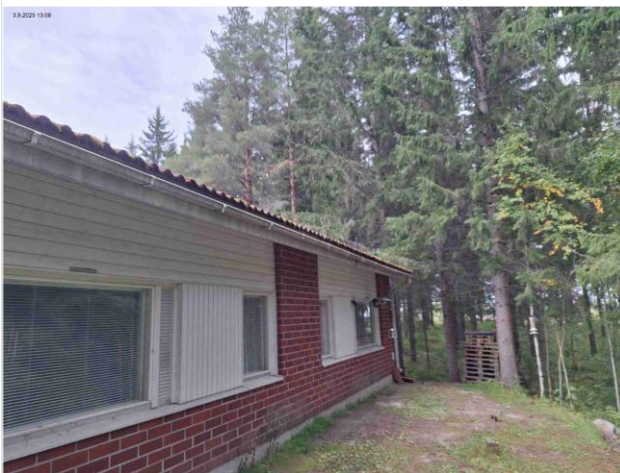
Kuva 109 Rästaskourujen kiinnitykset olivat puutteelliset rivitalo

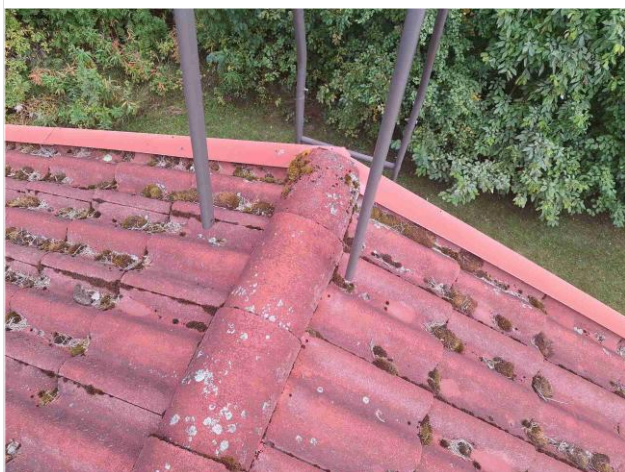
Kuva 115 Seinätikkaita ei ollut kiinnitetty yläpäästään

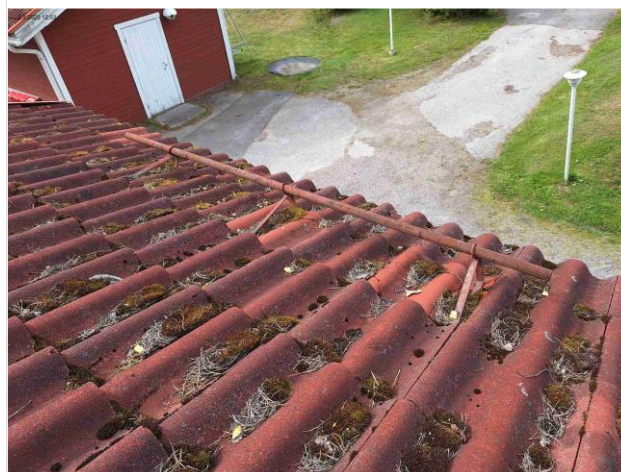
Kuva 116 Lumiesteiden kiinnitykset olivat puutteelliset, rivitalo

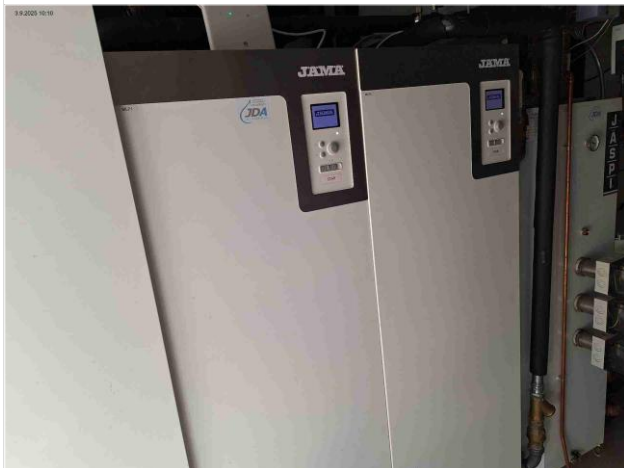
Kuva 127 Maalämpöpumput 1 ja 2 päärakennuksessa

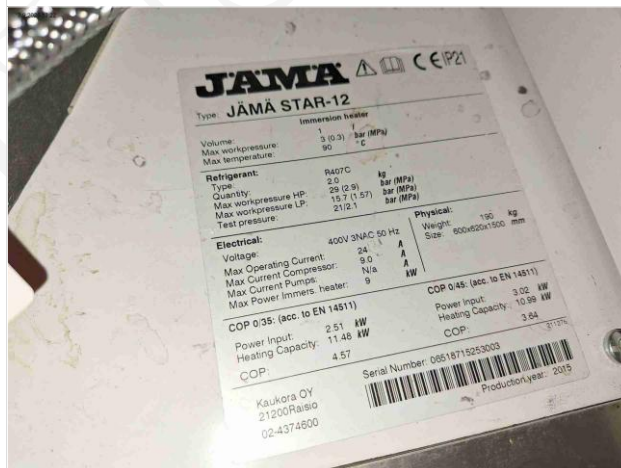
Kuva 130 Maalämpöpumpun tyyppikilpi, rivitalo

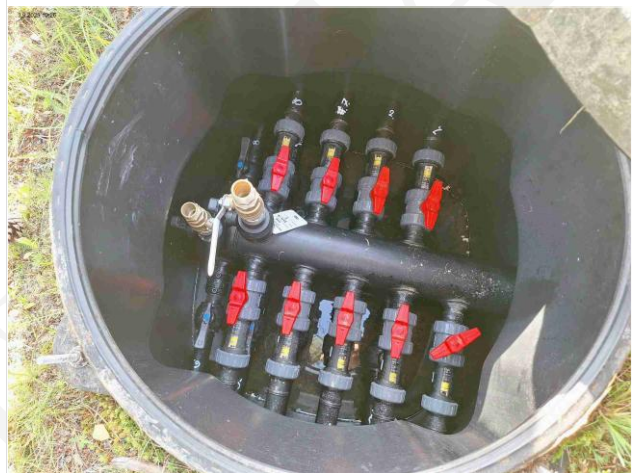
Kuva 136 Lämmityksen kokoojakaivo tontilla

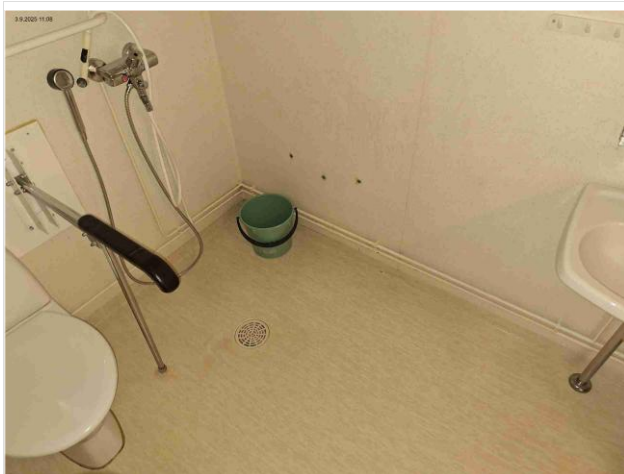
Kuva 142 Pesutilojen putket pinnassa, maalattua kuparia

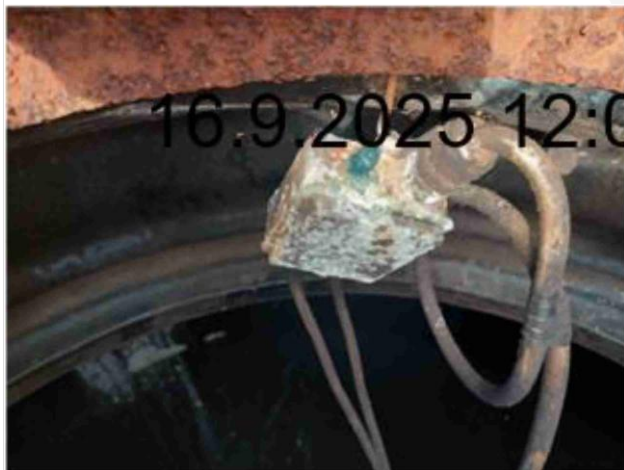
Kuva 146 Rasvaerottelukaivon jakorasia heikossa kunnossa

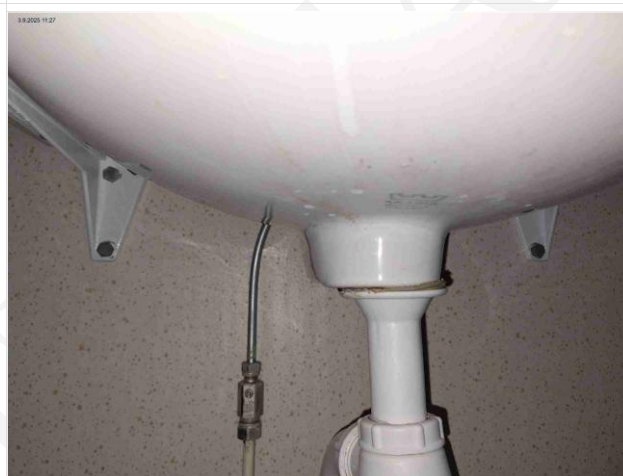
Kuva 151 Alttaiden viemäriiitoksissa epätiiviyyksiä

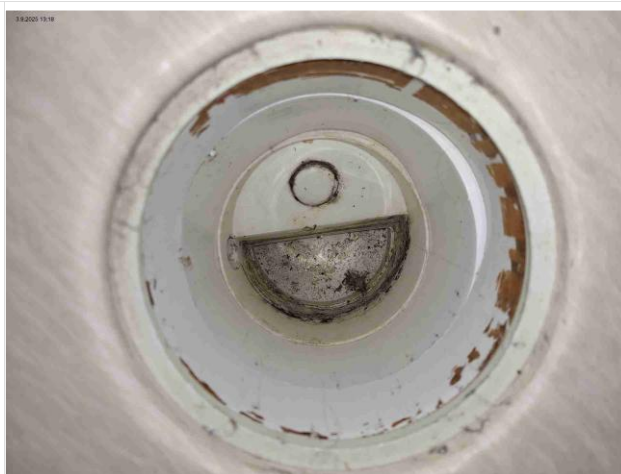
Lattiakaivojen korokerenkaissa havaittiin halkeamia ja vääntymiä, korokerenkaiden läpivienneissä ja liitoksissa havaittiin epätiiviyskohtia. Lattiakaivot uusitaan tulvien saneerausten yhteydessä

Kuva 155 Lattiakaivo, rivitalo. Korokerenkaassa vääntymiä

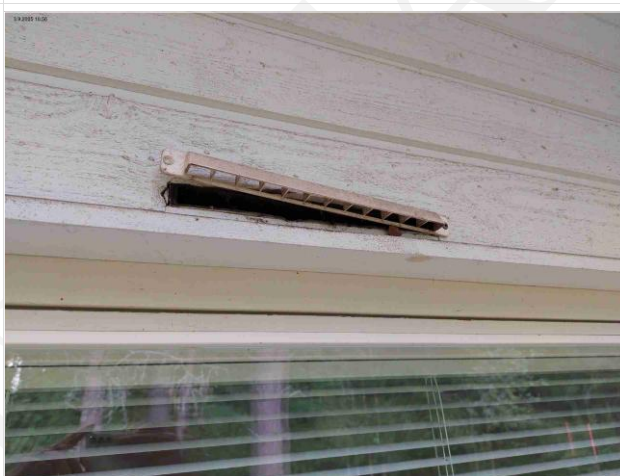
Kuva 173 Korvausilmaventtiilien kiinnitykset irronneet

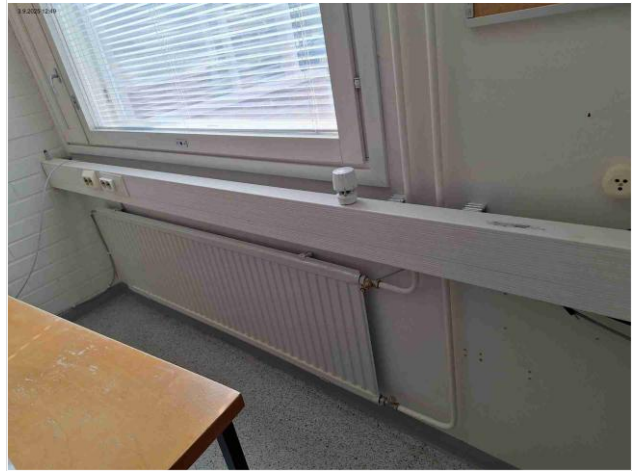
Kuva 184 Toimistotilassa muoviset johtokanavat

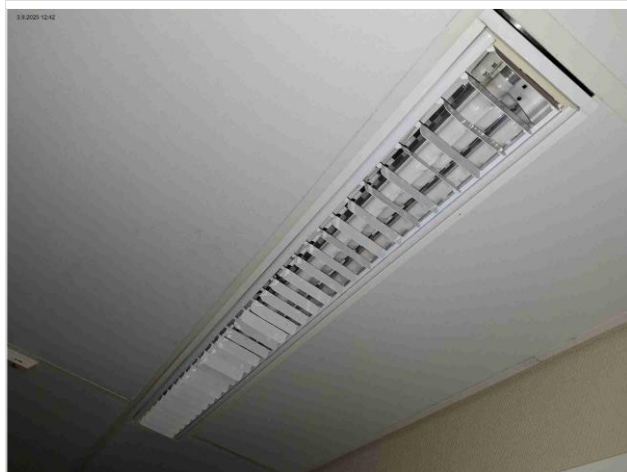
Kuva 200 Yleisissä tiloissa loisteputkivalaisimet

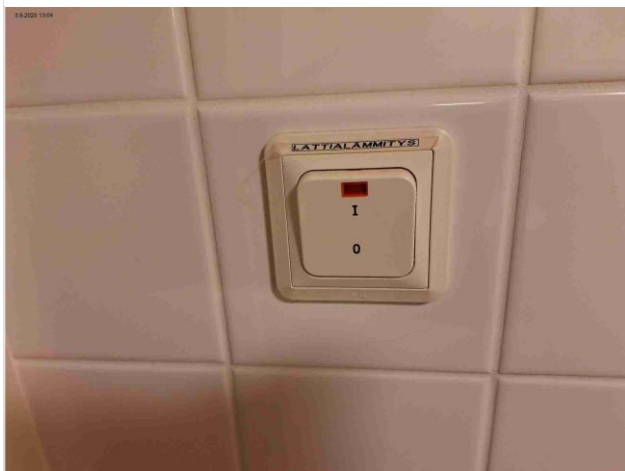
Kuva 203 Laajennusosan pesuhuoneissa sähköinen lattialämmitys
